COMUNE DI ROGNO

Variante 2 **al PIANO DI GOVERNO DEL TERRITORIO**

PIANO DELLE REGOLE

SCHEMATURA EDIFICI DI VALORE STORICO AMBIENTALE (Castelfranco)

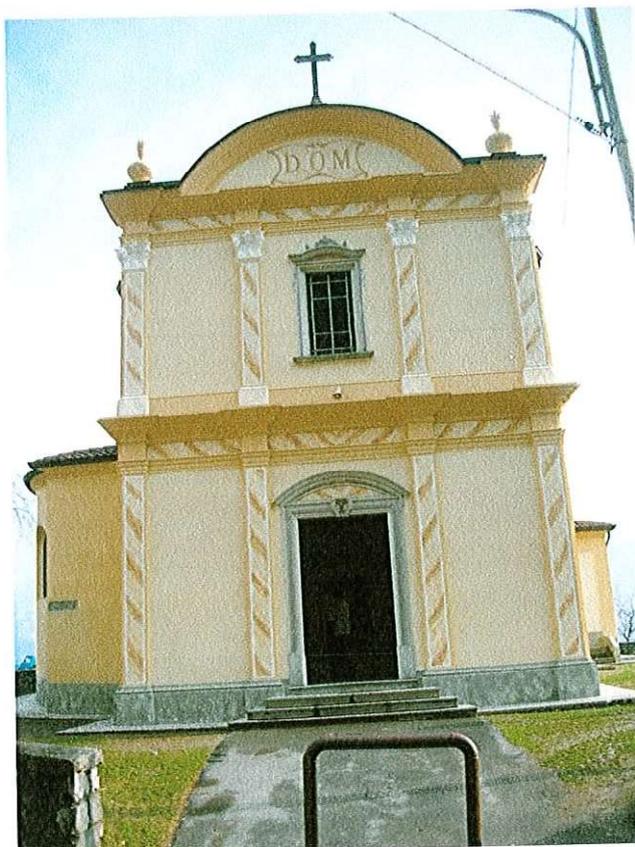
foto 1

Ubicazione	Via San Rocco
Proprietà	Curia ecclesiastica
Caratteri tipologici generali	pianta rettangolare ad unica navata con abside; presenza di blocco laterale a pianta rettangolare e corpo semplice adibito a sacrestia
Datazione impianto originario	esistente al catasto 1853
Datazione interventi successivi	di recente tinteggiatura e sistemazione esterna (autunno 2006)
Elementi architettonici e decorativi	-
Elementi in contrasto	-
Destinazioni d'uso	religioso
Numero dei piani	unico
Stato di conservazione	buono
Aree aperte	sagrato in asfalto e prato; percorso perimetrale in opus incertum; presenza di parco giochi e parcheggio pubblico in asfalto

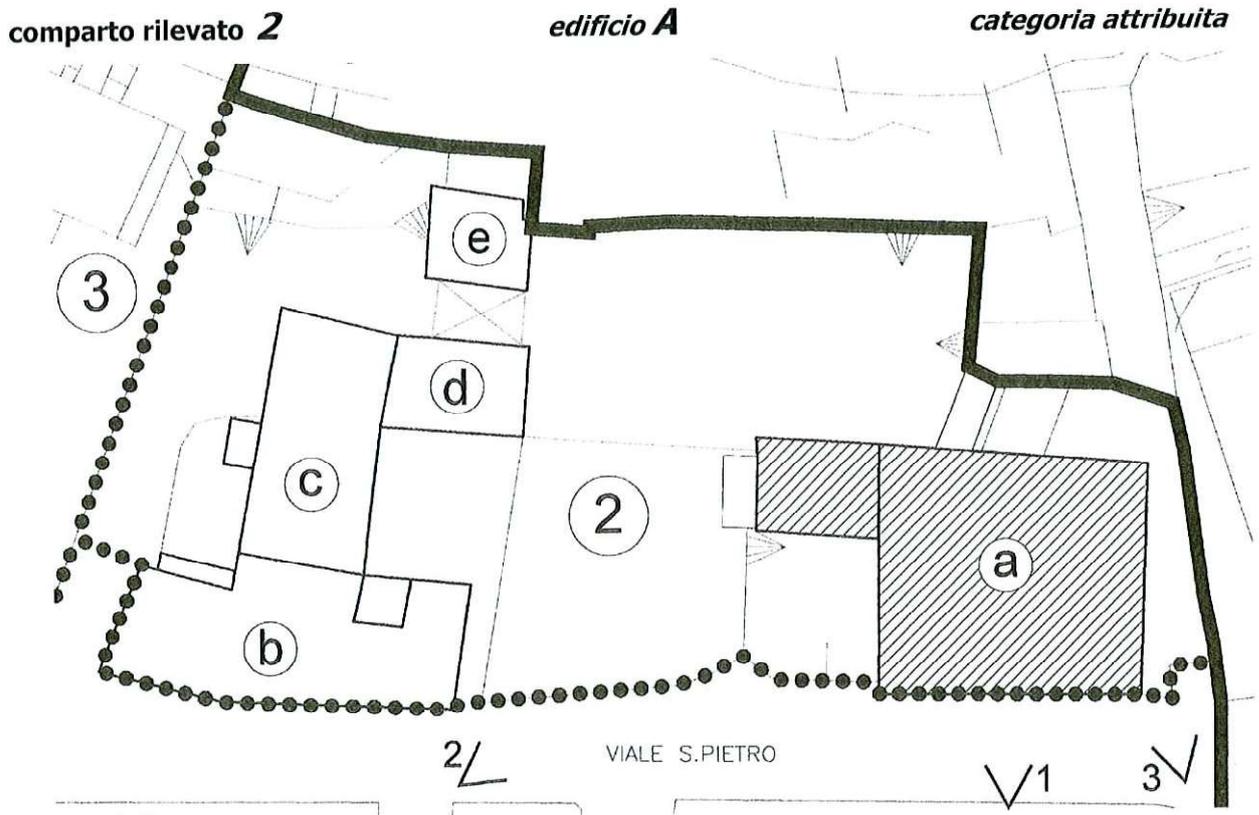
Ubicazione	Viale S.Pietro 10
Proprietà	Curia Ecclesiastica
Caratteri tipologici generali	edificio a L a corpo doppio, copertura a 4 falde, presenza di balcone
Datazione impianto originario	esistente al catasto 1853
Datazione interventi successivi	XX sec. anni '90
Elementi architettonici e decorativi	carattere tipologico
Elementi in contrasto	facciata antistante al campo sportivo non tinteggiata, rete metallica alle finestre, comignoli
Destinazioni d'uso	casa canonica
Numero dei piani	2 + sottotetto
Stato di conservazione	buono
Aree aperte	cortile pavimentato con cubetti di porfido; orto;

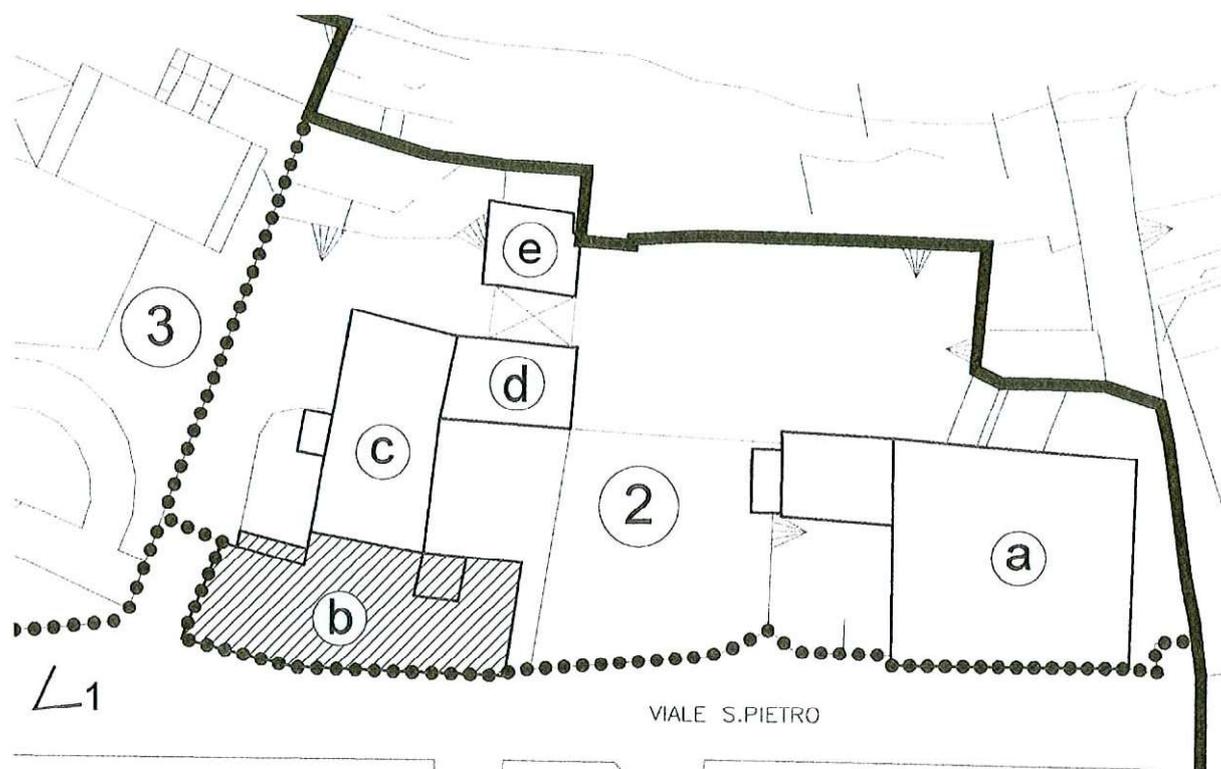
Ubicazione	Viale S.Pietro 14,12
Proprietà	privata
Caratteri tipologici generali	edificio a pianta rettangolare, copertura a 2 falde
Datazione impianto originario	corpo centrale esistente al catasto 1853; inizio XX sec.
Datazione interventi successivi	XX sec. anni '70
Elementi architettonici e decorativi	-
Elementi in contrasto	intonaco scrostato al piano terra; serramenti in ferro verniciato; tapparelle
Destinazioni d'uso	residenziale
Numero dei piani	2 + sottotetto
Stato di conservazione	discreto
Aree aperte	piccolo brolo in parte pavimentato in battuto di cemento

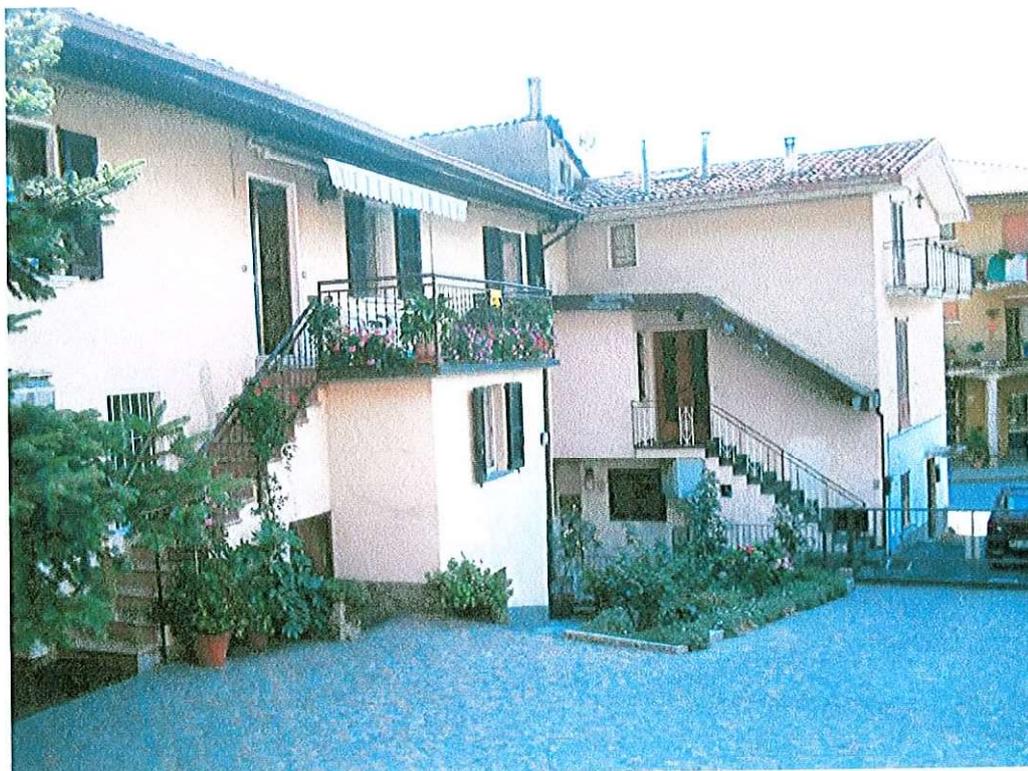
foto 1

Ubicazione	Viale S.Pietro 16-18
Proprietà	privata
Caratteri tipologici generali	edificio a pianta rettangolare a corpo semplice, copertura a 2 falde; presenza di balcone con sottostante blocco accessorio
Datazione impianto originario	esistente al catasto 1853
Datazione interventi successivi	XX sec. anni '70
Elementi architettonici e decorativi	-
Elementi in contrasto	davanzali in cls, rivestimento in gres scala esterna, comignoli
Destinazioni d'uso	residenziale
Numero dei piani	2
Stato di conservazione	buono
Aree aperte	passaggio carrabile pavimentato con cubetti di porfido; orto; box esterno con copertura a verde

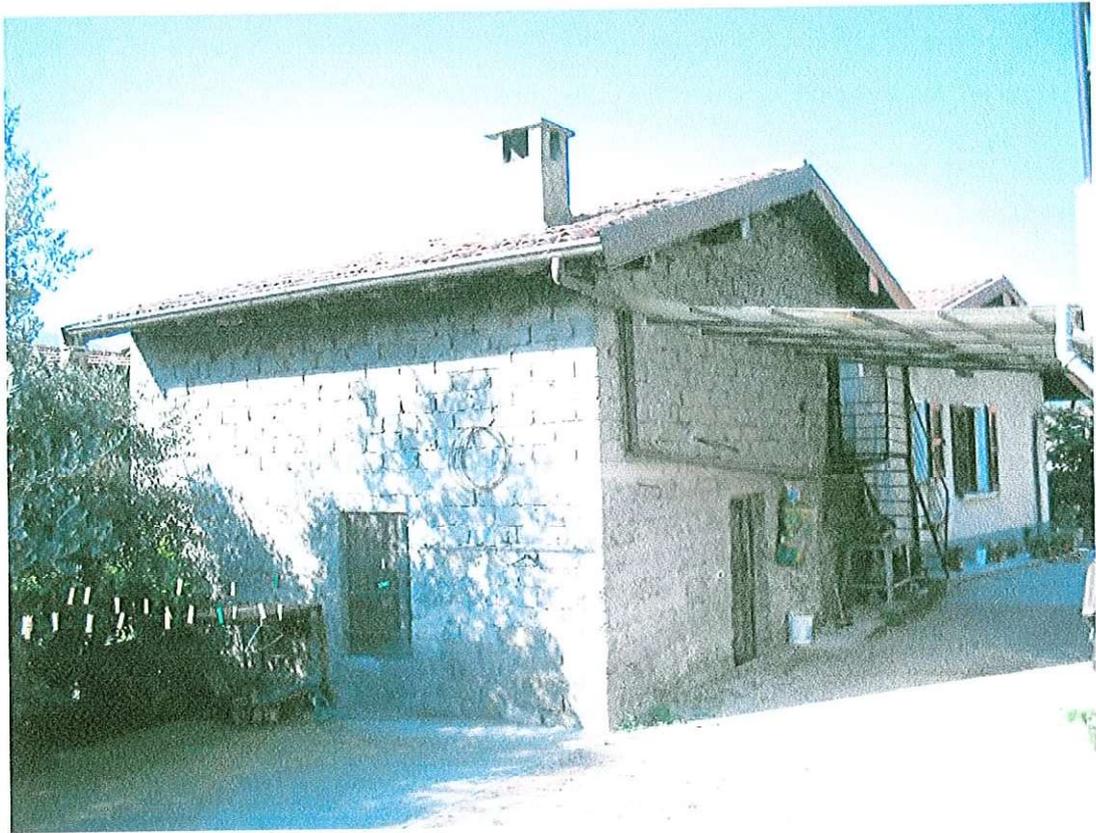
foto 1

Ubicazione	Viale S.Pietro
Proprietà	privata
Caratteri tipologici generali	edificio a pianta rettangolare, corpo semplice, copertura a 2 falde
Datazione impianto originario	XX sec. anni '70
Datazione interventi successivi	-
Elementi architettonici e decorativi	-
Elementi in contrasto	scala esterna in ferro; edificio in blocchi di cemento e solo parzialmente intonacato
Destinazioni d'uso	locale accessorio all'edificio C (deposito attrezzi)
Numero dei piani	1 + solaio
Stato di conservazione	necessita di sistemazione interna ed esterna
Aree aperte	spazio esterno in battuto di cemento; presenza di corpo superfetativo (tettoia in ondulux)

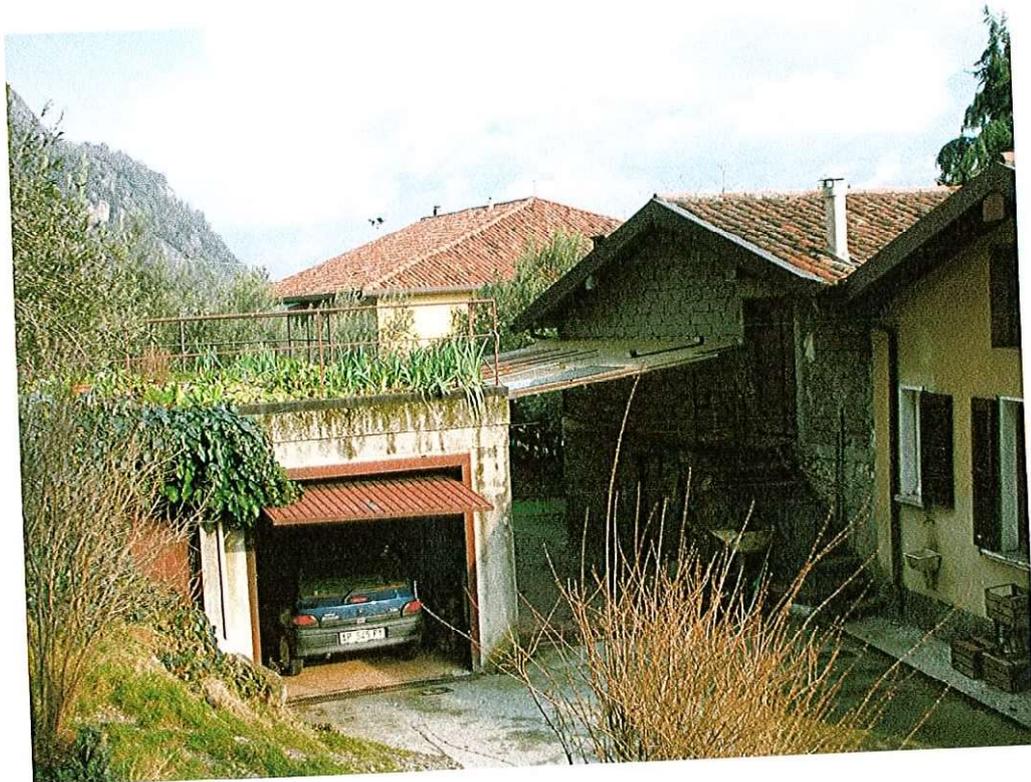
foto 1

Ubicazione	Viale S.Pietro
Proprietà	privata; prop. ed. c comp.2
Caratteri tipologici generali	edificio a pianta rettangolare a corpo semplice con tetto piano in c.a.
Datazione impianto originario	XX sec. anni '70
Datazione interventi successivi	-
Elementi architettonici e decorativi	-
Elementi in contrasto	basculante in ferro
Destinazioni d'uso	box
Numero dei piani	1
Stato di conservazione	buono
Aree aperte	passaggio carrabile in battuto di cemento; presenza di orto sopra la copertura piana box

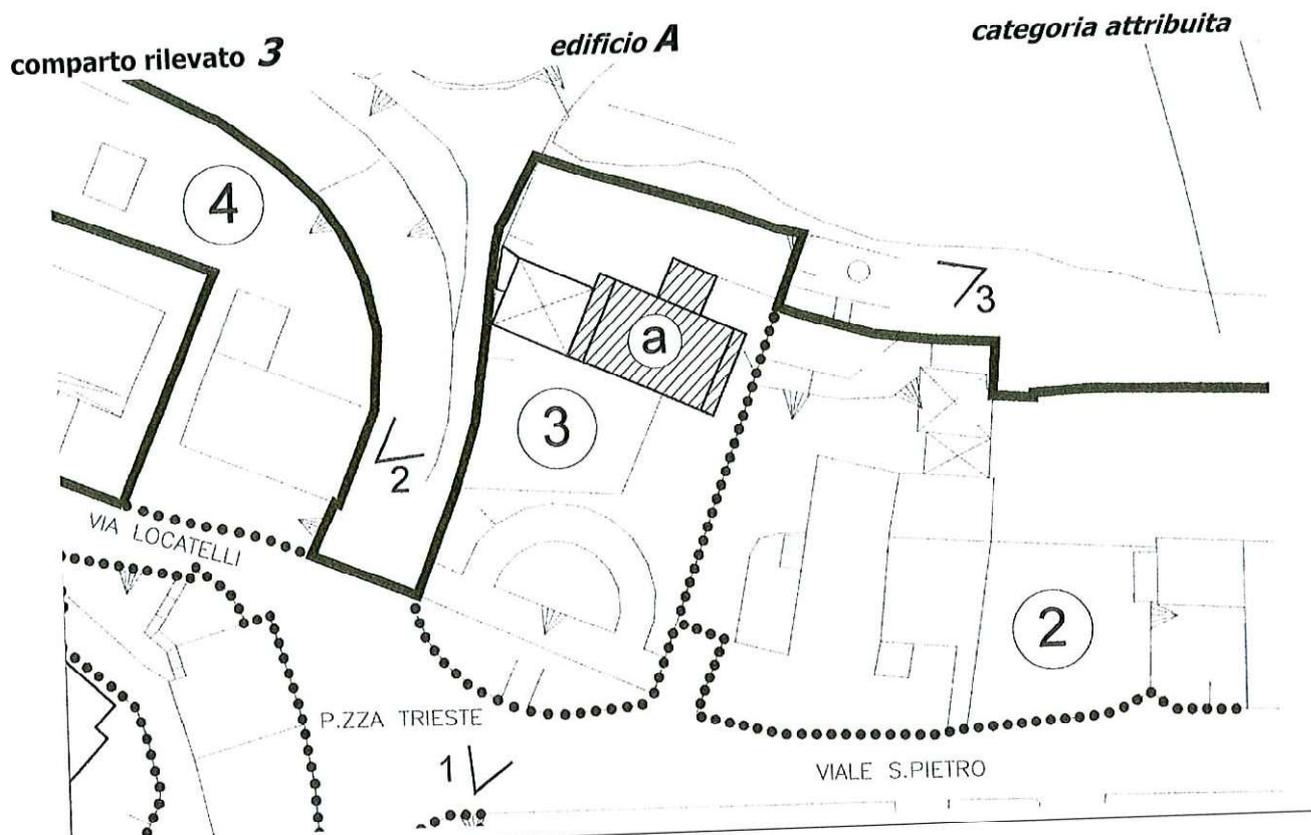
Ubicazione	Piazza Trieste
Proprietà	comunale
Caratteri tipologici generali	edificio a pianta rettangolare a corpo doppio, copertura a padiglione
Datazione impianto originario	esistente al catasto 1903
Datazione interventi successivi	XX sec. anni '90 (sovrizzo e ristrutturazione)
Elementi architettonici e decorativi	-
Elementi in contrasto	scala esterna in c.a. di recente costruzione
Destinazioni d'uso	residenziale
Numero dei piani	3 + sottotetto abitato
Stato di conservazione	buono
Aree aperte	spazio pubblico esterno che si affaccia alla piazza pavimentato in cubetti di porfido; porticato in legno con pavimentazione in gres; presenza di prato nella zona posteriore

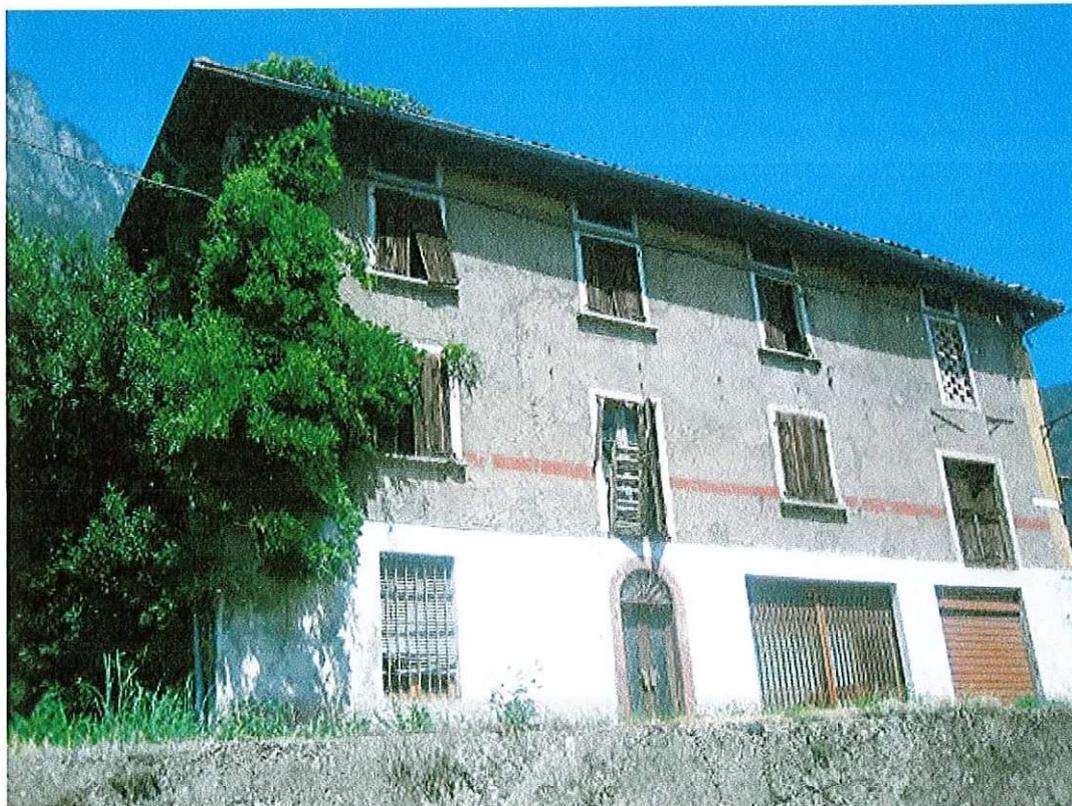
foto 1

Ubicazione	Via Verdi, Via Locatelli 2
Proprietà	privata
Caratteri tipologici generali	edificio a pianta rettangolare con copertura a padiglione e corpo aggiuntivo con tetto piano
Datazione impianto originario	anni '50 XX sec.
Datazione interventi successivi	-
Elementi architettonici e decorativi	tipologia architettonica
Elementi in contrasto	formazione di aperture al piano terra: vetrine con serramenti in alluminio
Destinazioni d'uso	abbandonato (in passato panificio al p.terra e residenziale agli altri piani)
Numero dei piani	2 + sottotetto
Stato di conservazione	bisogno di sistemazione interna ed esterna
Aree aperte	prato con presenza di corpo superfetativo (probabile magazzino-deposito)

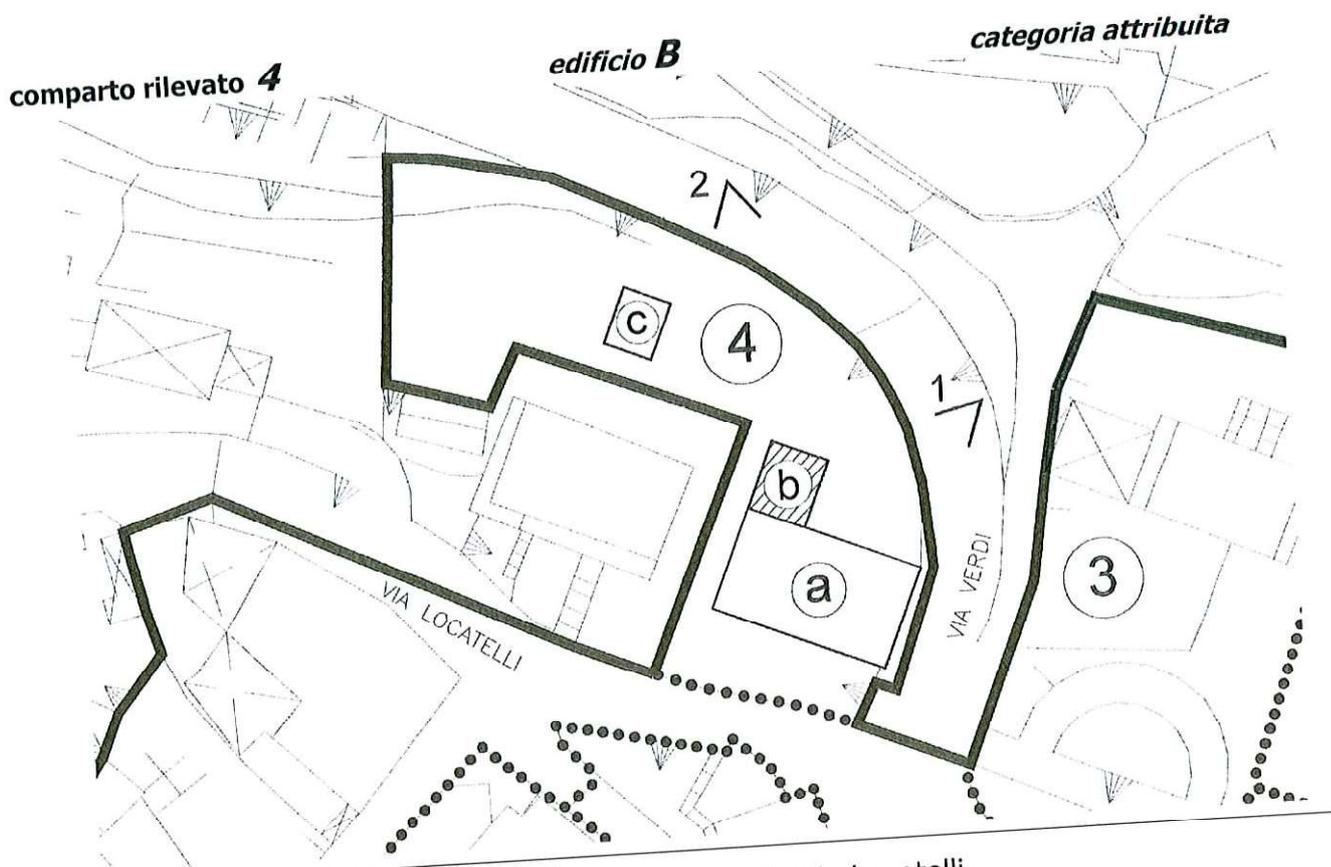
Ubicazione	Via Verdi, Via Locatelli
Proprietà	privata; prop. ed. a comp 4
Caratteri tipologici generali	edificio a pianta quadrata con copertura piana; presenza di balcone
Datazione impianto originario	XX sec. anni '70
Datazione interventi successivi	-
Elementi architettonici e decorativi	-
Elementi in contrasto	basculante in ferro al piano terra; tapparelle
Destinazioni d'uso	abbandonato
Numero dei piani	2
Stato di conservazione	bisogno di sistemazione interna ed esterna
Aree aperte	prato

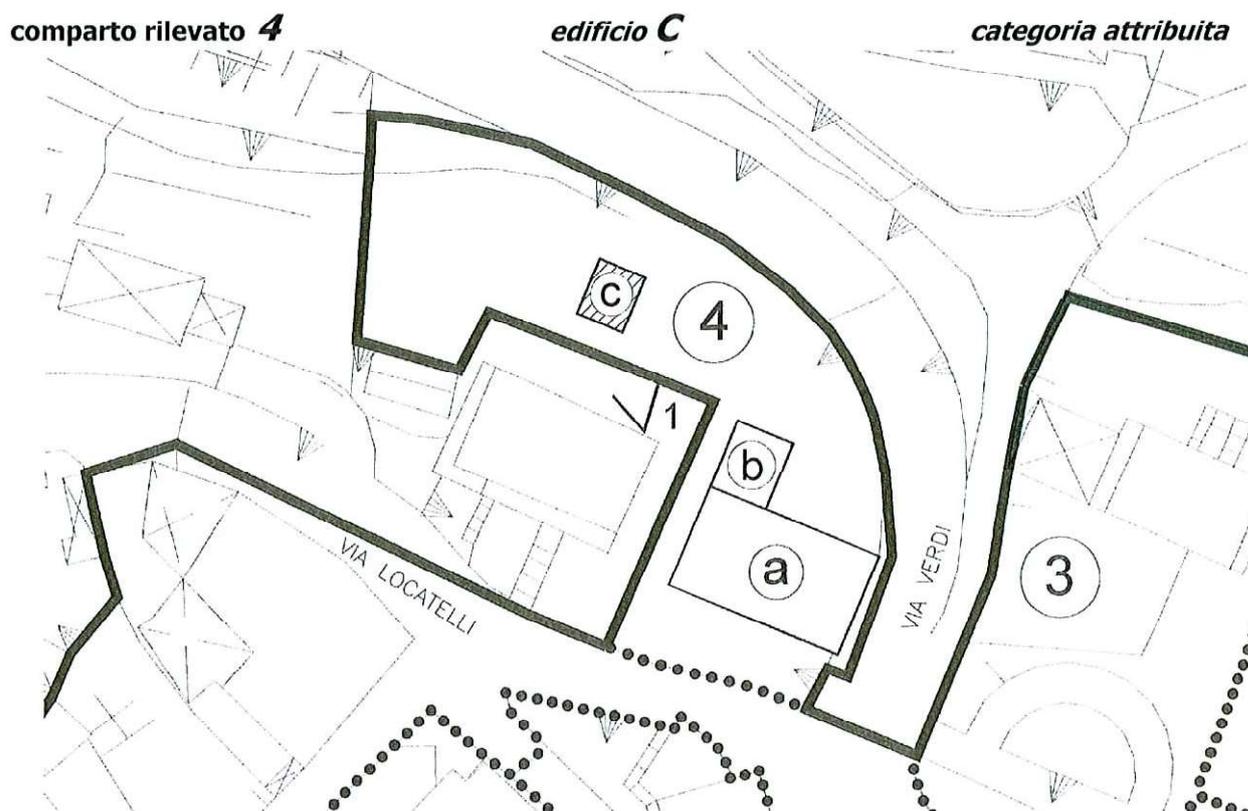
Ubicazione	Via Verdi, Via Locatelli 2
Proprietà	privata; prop. ed. a comp. 4
Caratteri tipologici generali	edificio a pianta rettangolare a corpo semplice con tetto a 1 falda
Datazione impianto originario	XX sec. anni '70
Datazione interventi successivi	-
Elementi architettonici e decorativi	-
Elementi in contrasto	-
Destinazioni d'uso	abbandonato
Numero dei piani	2
Stato di conservazione	decadente
Aree aperte	prato

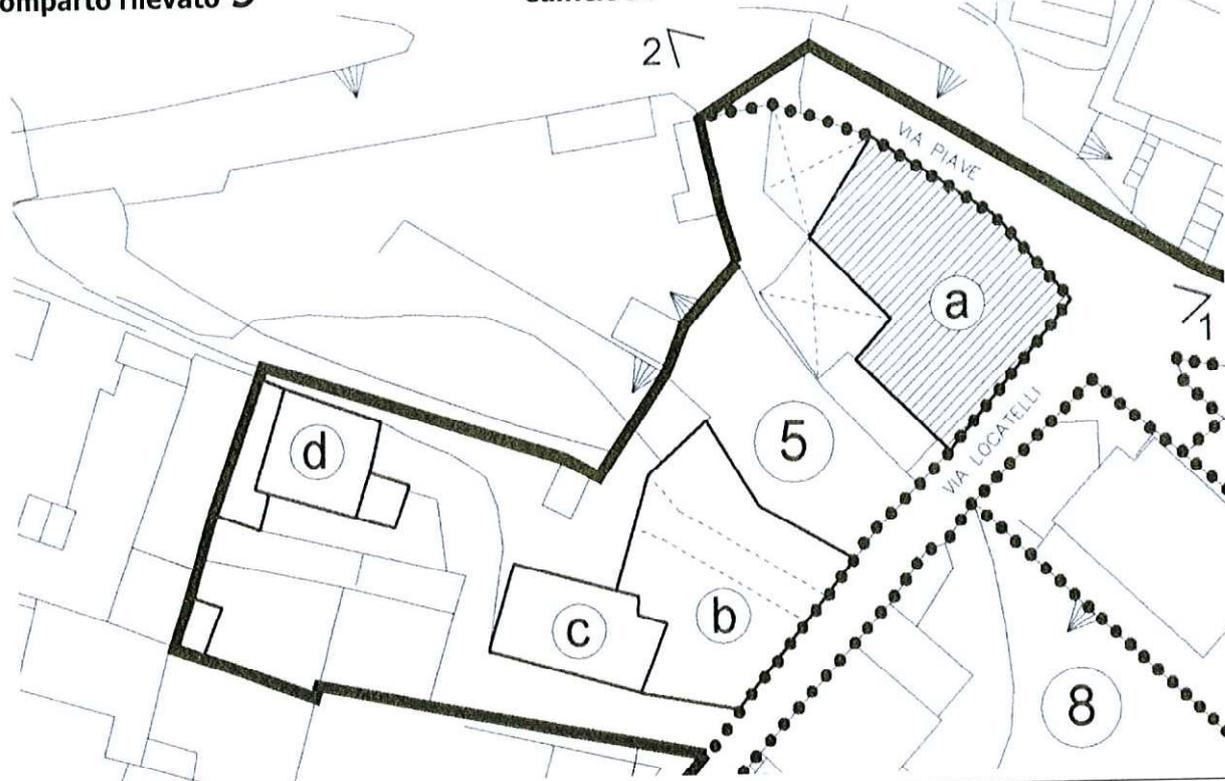
Ubicazione	Via Piave 3, Via Locatelli 6
Proprietà	privata
Caratteri tipologici generali	pianta a L a corpo semplice con tetto a padiglione
Datazione impianto originario	esistente al catasto 1853
Datazione interventi successivi	XX sec., anni' 70
Elementi architettonici e decorativi	portale in pietra
Elementi in contrasto	tapparelle, contorni in travertino alle finestre, balconi in c.a.
Destinazioni d'uso	residenziale; al seminterrato presenza di locali accessori per la falegnameria
Numero dei piani	2 + seminterrato + solaio
Stato di conservazione	discreto
Aree aperte	cortile in battuto di cemento; presenza di tettoie in ondulux a servizio della falegnameria

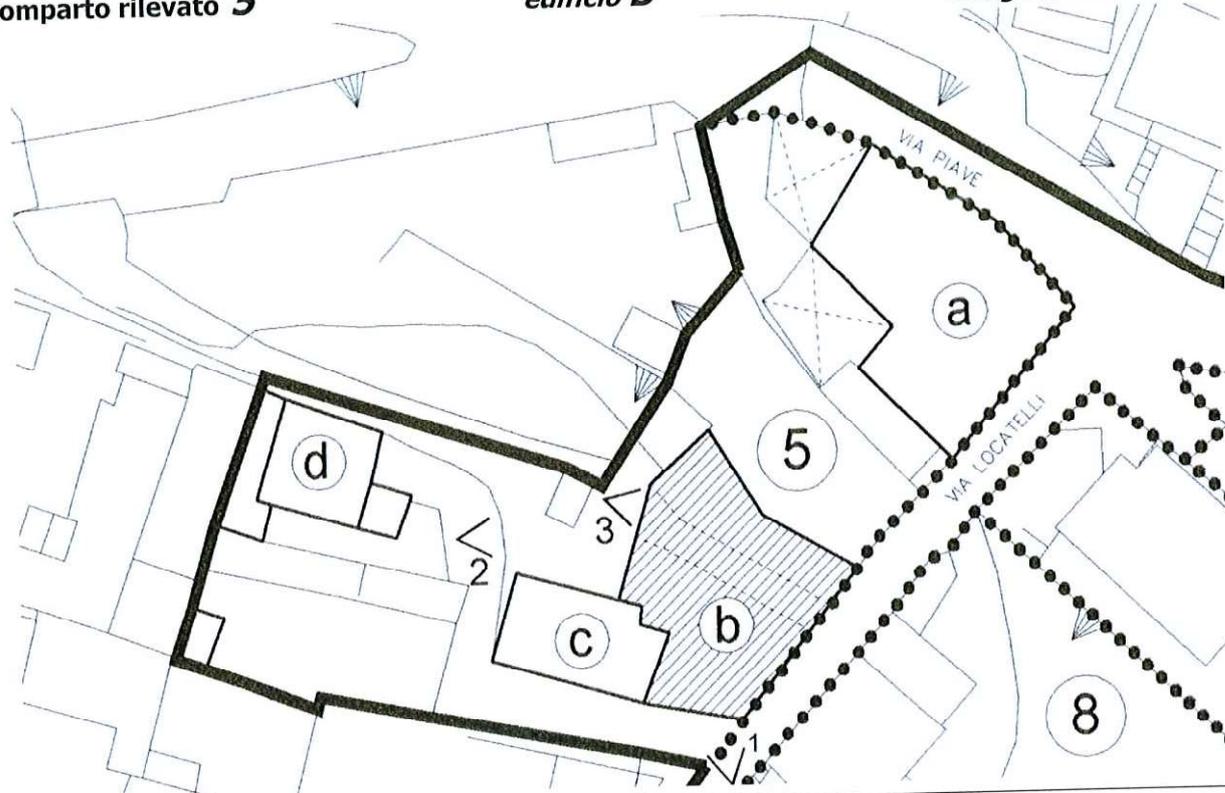
Ubicazione	Via Locatelli 8
Proprietà	privata
Caratteri tipologici generali	pianta composta a corpo semplice, tetto a padiglione
Datazione impianto originario	esistente al catasto 1853
Datazione interventi successivi	XX sec., anni' 50-60
Elementi architettonici e decorativi	lungo via Locatelli sottopasso che conduce al cortile; locale voltato ad uso deposito al piano seminterrato
Elementi in contrasto	tapparelle, contorni alle finestre, balconi in c.a., scala esterna in c.a.
Destinazioni d'uso	residenziale
Numero dei piani	2 + seminterrato + solaio
Stato di conservazione	necessita di sistemazione esterna
Aree aperte	cortile in terra battuta; presenza di superfetazione nell'orto (deposito-legnaia)

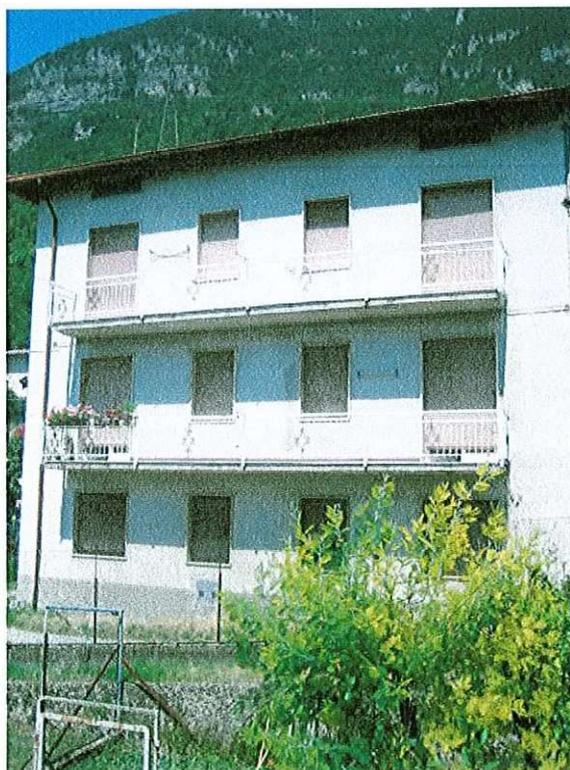
foto 1

Ubicazione	Via Locatelli 10
Proprietà	privata
Caratteri tipologici generali	pianta rettangolare a corpo semplice, tetto a padiglione
Datazione impianto originario	esistente al catasto 1853
Datazione interventi successivi	XX sec., anni' 50-60
Elementi architettonici e decorativi	-
Elementi in contrasto	tapparelle, contorni alle finestre, balconi in c.a.
Destinazioni d'uso	residenziale
Numero dei piani	2 + seminterrato + solaio
Stato di conservazione	discreto
Aree aperte	cortile in terra battuta; presenza di superfetazione nell'orto (deposito-legnaia) in lamiera; recinzione con rete metallica

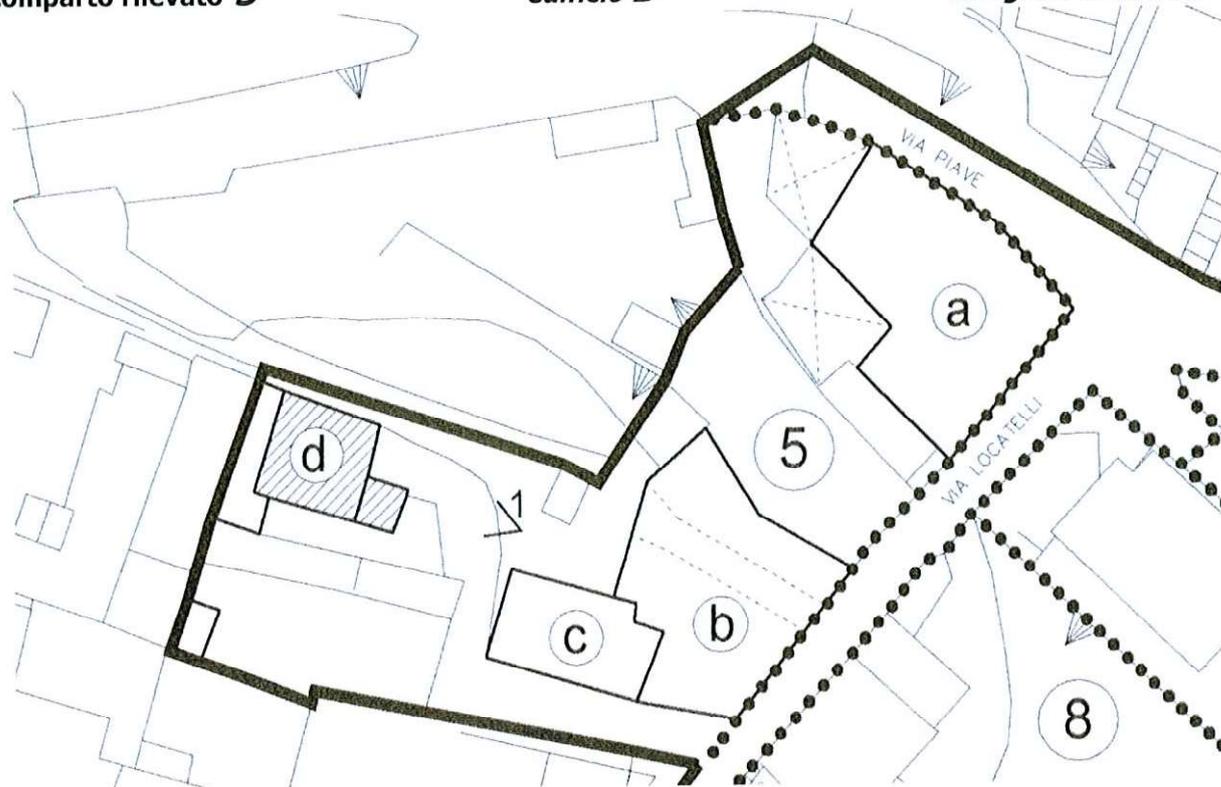
Ubicazione	Via Locatelli
Proprietà	privata; prop. ed b comp. 5
Caratteri tipologici generali	pianta quadrata a corpo semplice, tetto a 2 falde; presenza di tettoia in lamiera a copertura del blocco in legno
Datazione impianto originario	costruzione XX sec. anni '50
Datazione interventi successivi	-
Elementi architettonici e decorativi	-
Elementi in contrasto	muri perimetrali con blocchi di calcestruzzo
Destinazioni d'uso	locale accessorio ad uso box-deposito
Numero dei piani	unico
Stato di conservazione	necessita di sistemazione esterna ed interna
Aree aperte	passaggio carrabile a prato; presenza di corpo superfetativo: deposito costituito da legno e copertura in lamiera

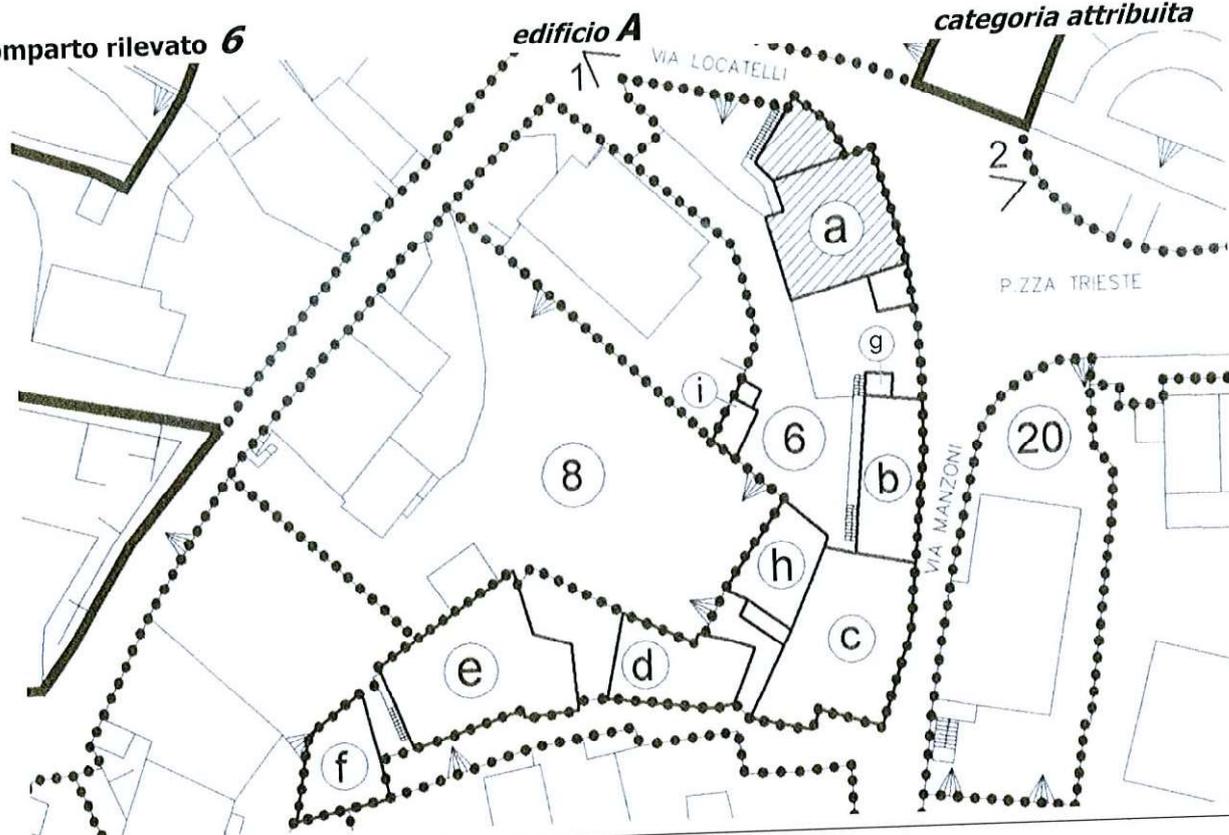
Ubicazione	Piazza Trieste, Via Locatelli 1
Proprietà	privata
Caratteri tipologici generali	pianta composta a corpo doppio con scala esterna e balcone, tetto a 4 falde
Datazione impianto originario	esistente al catasto 1903, porzione di edificio in testata 2° metà XX sec.
Datazione interventi successivi	XX sec.; anni' 60 ristrutturazione con costruzione scala esterna
Elementi architettonici e decorativi	-
Elementi in contrasto	comignoli, davanzali in cls
Destinazioni d'uso	residenziale
Numero dei piani	2
Stato di conservazione	discreto
Aree aperte	passaggio carrabile in opus incertum; muro di recinzione in cls con ringhiera in ferro

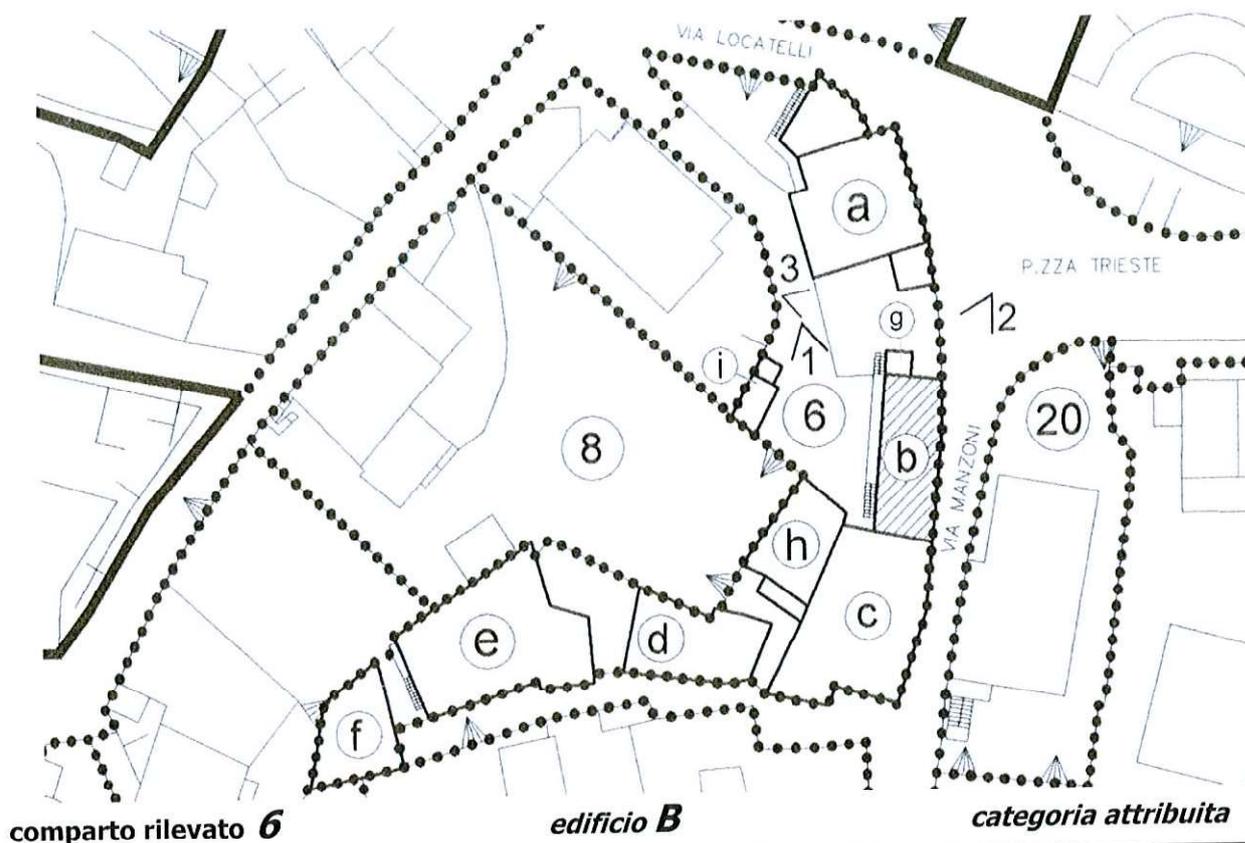
Ubicazione	Via Manzoni 2
Proprietà	privata
Caratteri tipologici generali	pianta rettangolare a corpo semplice con scala esterna e balconi, tetto a 2 falde
Datazione impianto originario	esistente al catasto 1903
Datazione interventi successivi	XX sec., anni' 60
Elementi architettonici e decorativi	-
Elementi in contrasto	comignoli, davanzali in cls, balconi in c.a.
Destinazioni d'uso	residenziale
Numero dei piani	2 + seminterrato + solaio
Stato di conservazione	necessita di sistemazione esterna
Aree aperte	nel cortile in battuto di cemento in comune con ed. C presenza di corpo superfetativo (pollaio);

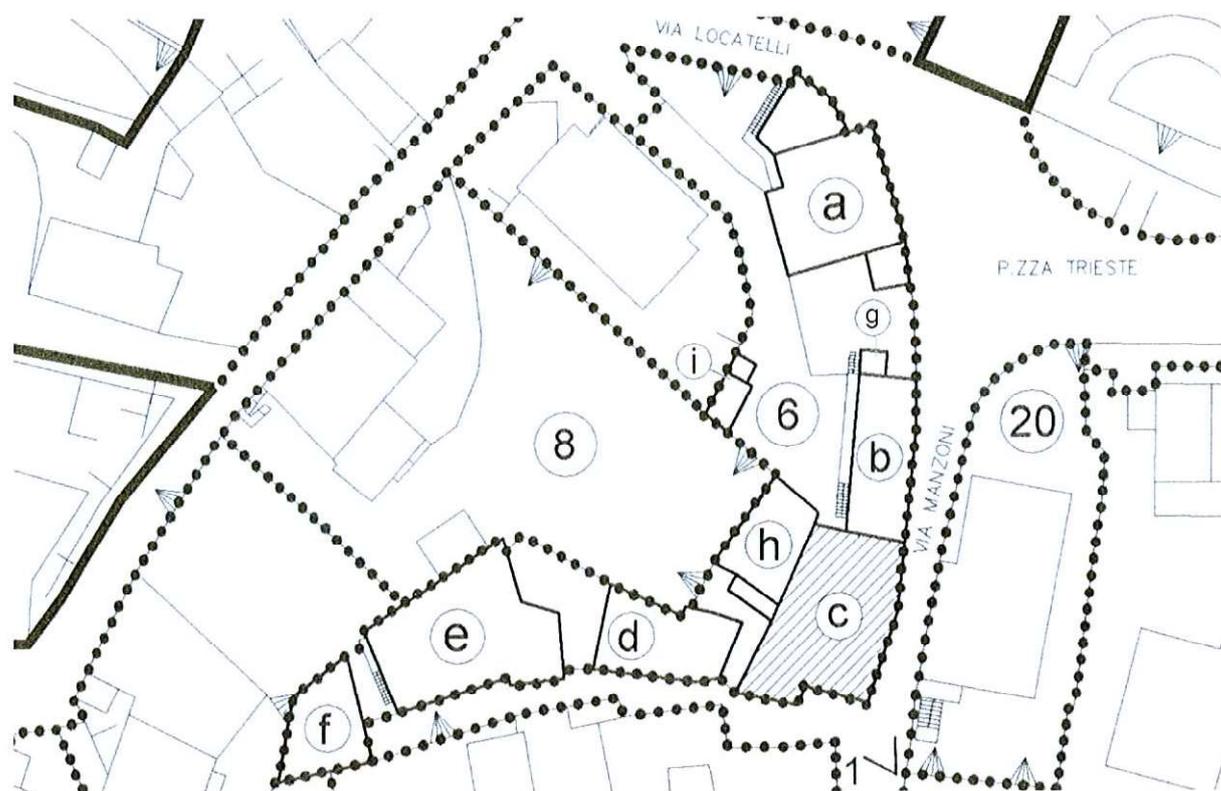
Ubicazione	Via Manzoni, Vicolo Centrale 4
Proprietà	privata
Caratteri tipologici generali	pianta composta a corpo doppio, tetto a 3 falde
Datazione impianto originario	esistente al catasto 1853
Datazione interventi successivi	anni' 60 XX sec.
Elementi architettonici e decorativi	-
Elementi in contrasto	comignoli, davanzali in cls, basculante in ferro, tapparelle
Destinazioni d'uso	residenziale
Numero dei piani	2 + solaio
Stato di conservazione	discreto
Aree aperte	nel cortile in battuto di cemento in comune con ed. b

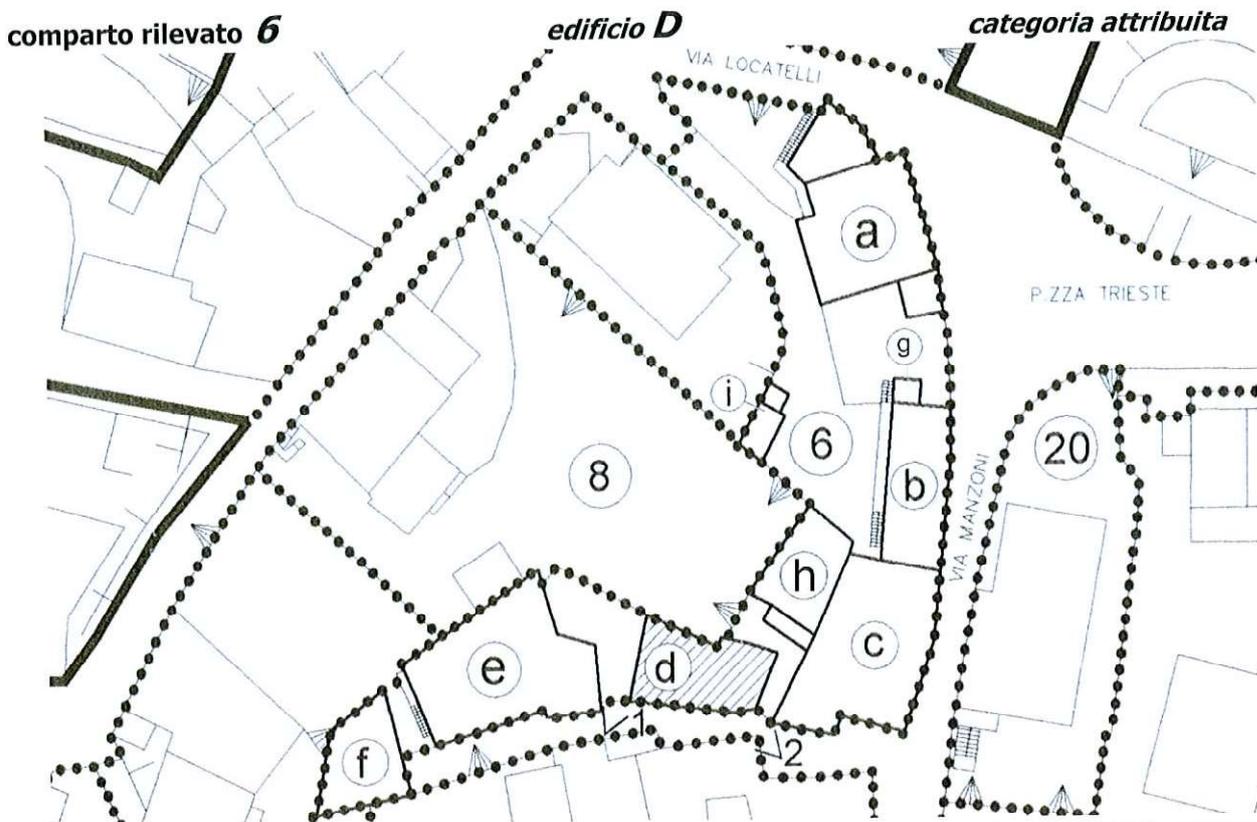
Ubicazione	Vicolo Centrale
Proprietà	privata
Caratteri tipologici generali	pianta rettangolare a corpo semplice, tetto a 2 falde; presenza di balcone
Datazione impianto originario	esistente al catasto 1903
Datazione interventi successivi	XX sec., anni' 90
Elementi architettonici e decorativi	davanzali in pietra serena
Elementi in contrasto	balcone in c.a.
Destinazioni d'uso	residenziale
Numero dei piani	2
Stato di conservazione	buono
Aree aperte	cortile pavimentato con lastre di cls

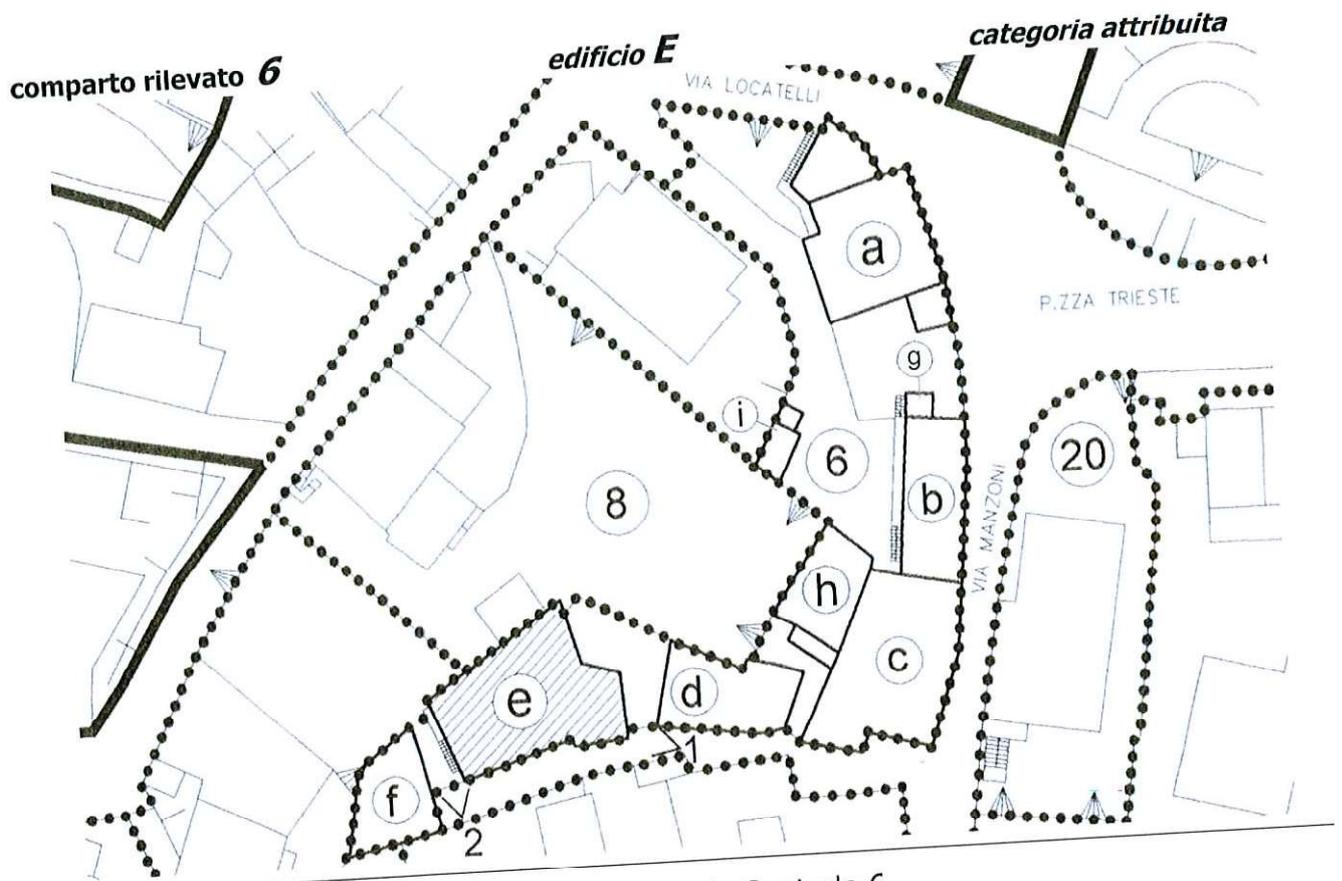
Ubicazione	Vicolo Centrale 6
Proprietà	privata
Caratteri tipologici generali	pianta composta a corpo doppio, tetto a 2 falde; presenza di scala esterna di accesso all'edificio
Datazione impianto originario	esistente al catasto 1853
Datazione interventi successivi	XX sec., anni' 60-70
Elementi architettonici e decorativi	-
Elementi in contrasto	scala esterna in ferro, porzione di tetto in c.a., davanzali in cls
Destinazioni d'uso	residenziale
Numero dei piani	2 + seminterrato
Stato di conservazione	discreto
Aree aperte	cortile in battuto di cemento

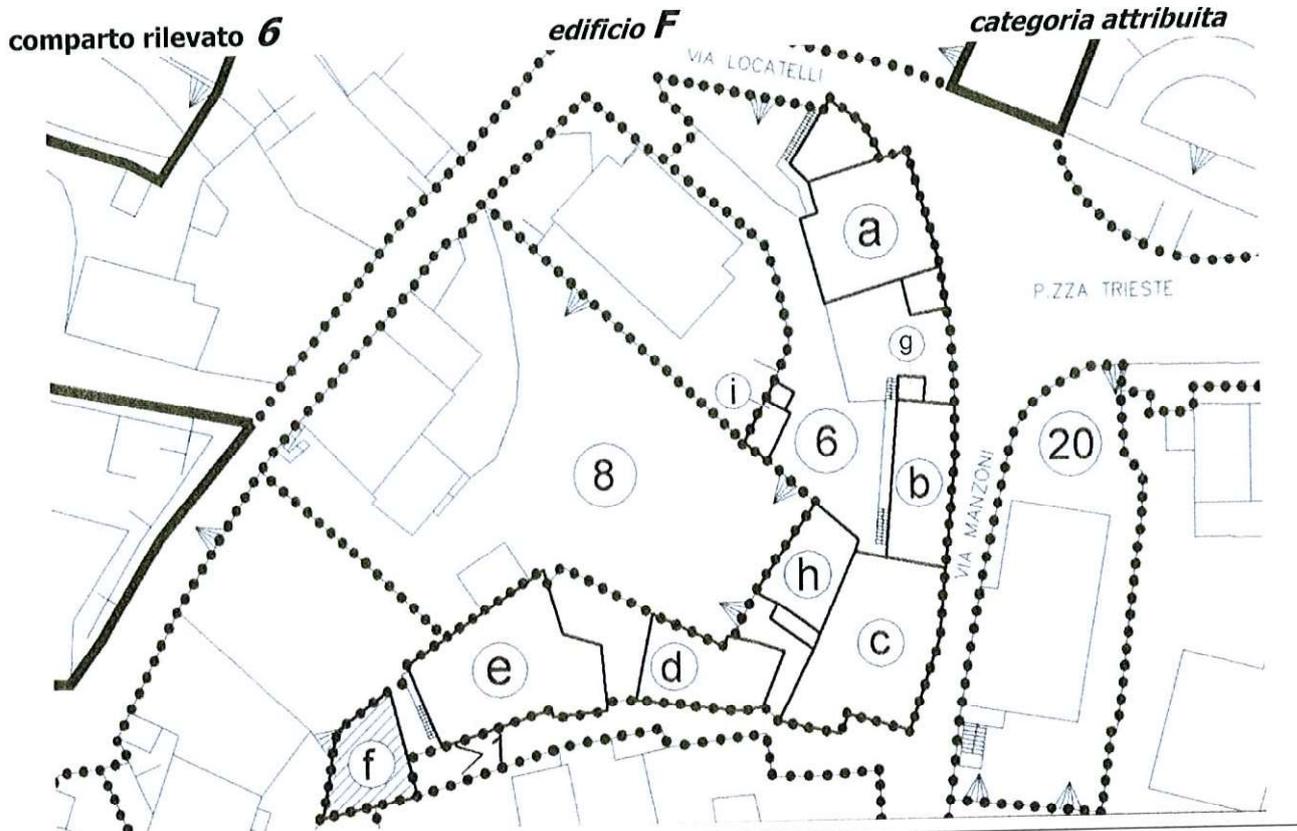
Ubicazione	Vicolo Centrale
Proprietà	privata; prop. ed.e comp. 6
Caratteri tipologici generali	pianta rettangolare a corpo semplice, tetto a 2 falde
Datazione impianto originario	esistente al catasto 1853
Datazione interventi successivi	-
Elementi architettonici e decorativi	-
Elementi in contrasto	basculante in ferro; architrave in c.a.
Destinazioni d'uso	locale accessorio all'ed. e
Numero dei piani	1
Stato di conservazione	necessita di sistemazione esterna
Aree aperte	-
