COMUNE DI ROGNO

Variante 2 **al PIANO DI GOVERNO DEL TERRITORIO**

PIANO DELLE REGOLE

SCHEMATURA EDIFICI DI VALORE STORICO AMBIENTALE (Castelfranco)

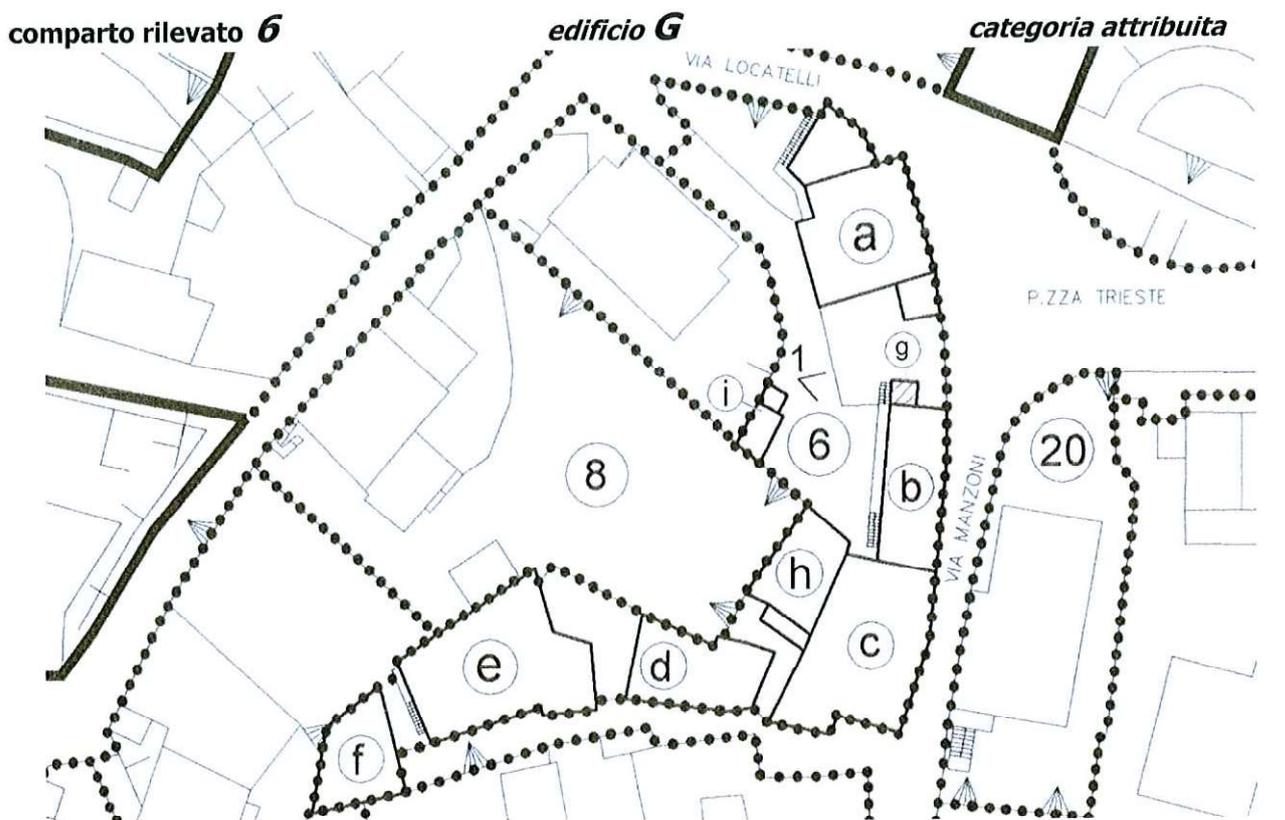
Ubicazione	Vicolo Centrale
Proprietà	privata; ed.b comp.6
Caratteri tipologici generali	pianta rettangolare a corpo semplice, tetto a 1 falda
Datazione impianto originario	anni '70 XX sec.
Datazione interventi successivi	-
Elementi architettonici e decorativi	-
Elementi in contrasto	-
Destinazioni d'uso	locale accessorio all'ed. b (deposito attrezzi)
Numero dei piani	1
Stato di conservazione	decadente
Aree aperte	orto

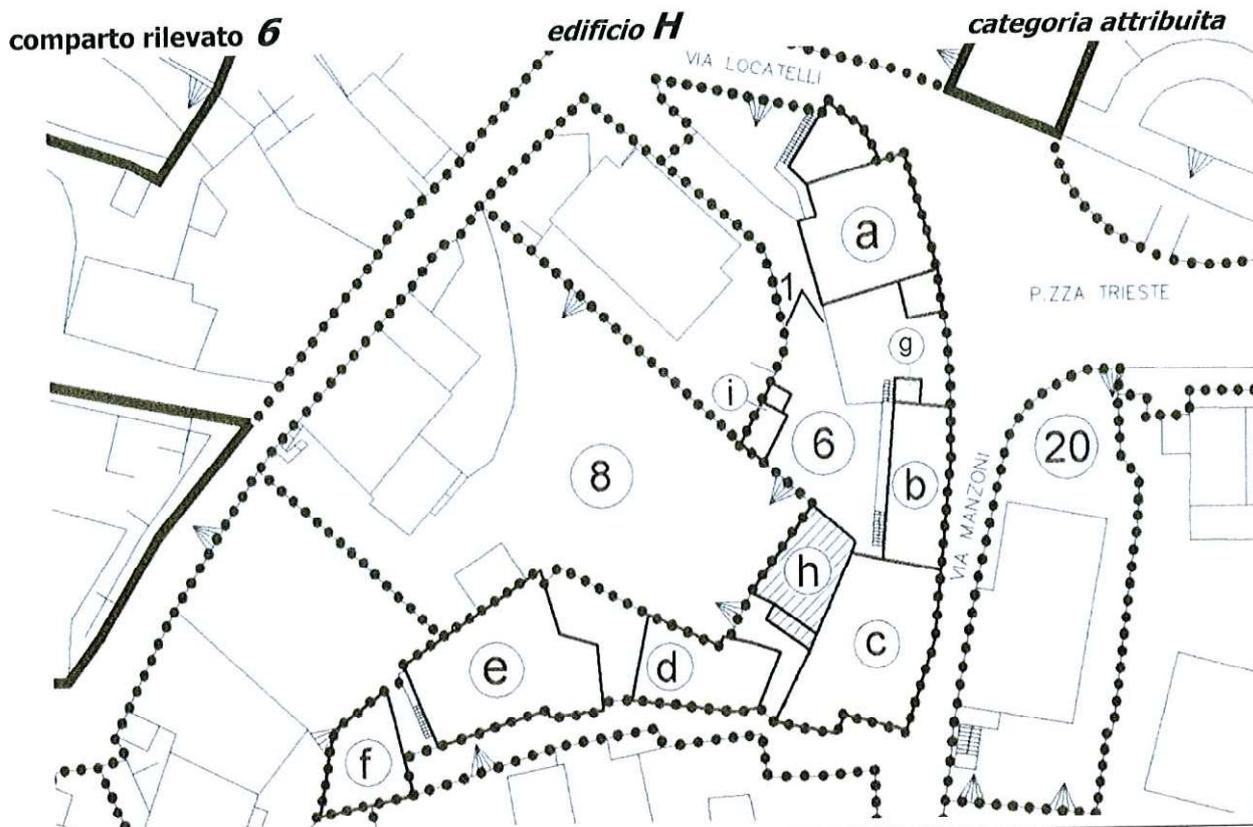
Ubicazione	Vicolo Centrale
Proprietà	privata; prop. ed.c comp.6
Caratteri tipologici generali	pianta rettangolare a corpo semplice, tetto a 2 falde
Datazione impianto originario	esistente al catasto 1853
Datazione interventi successivi	anni' 60 XX sec.
Elementi architettonici e decorativi	ingresso arcuato al blocco accessorio; solaio in legno
Elementi in contrasto	-
Destinazioni d'uso	locale accessorio all'ed. C (deposito); in origine stalla
Numero dei piani	2
Stato di conservazione	necessita di sistemazione interna ed esterna
Aree aperte	cortile in battuto di cemento

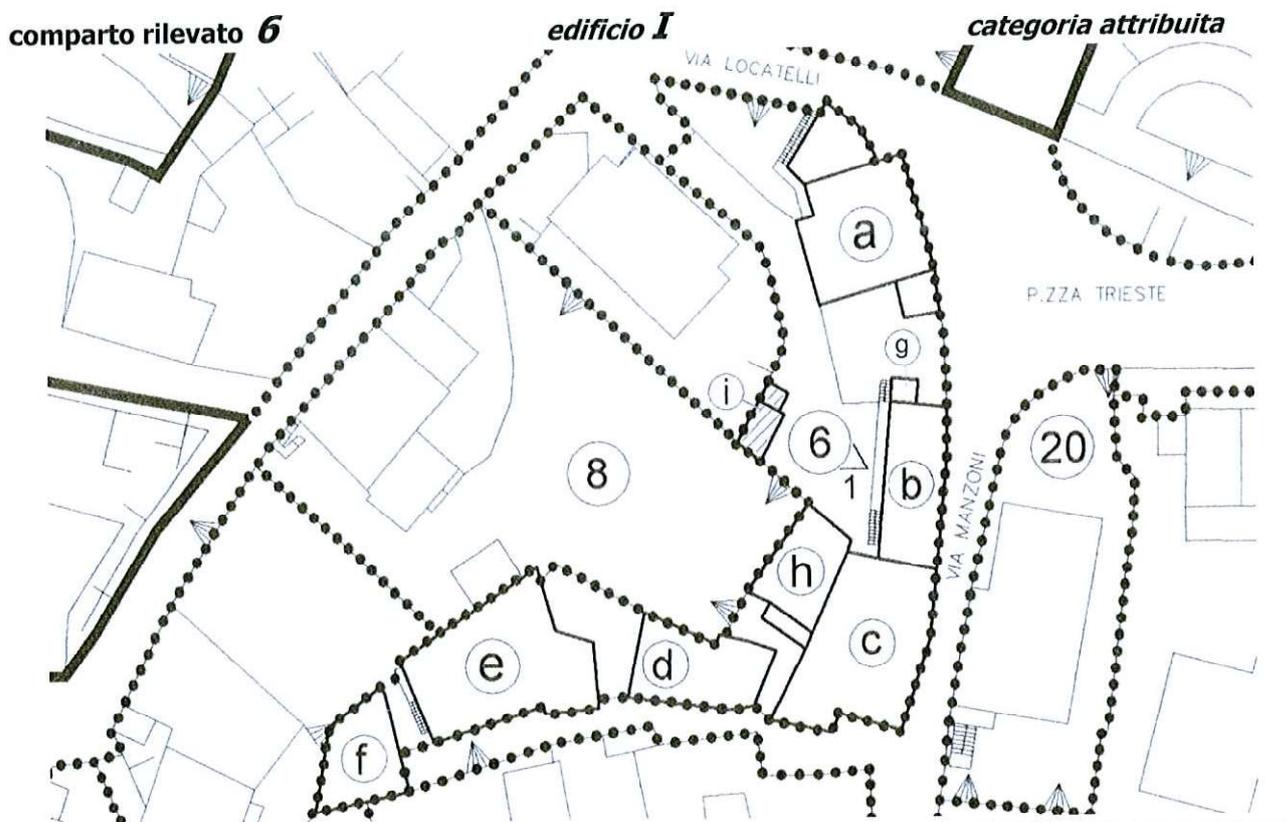
Ubicazione	Vicolo Centrale
Proprietà	privata; prop. ed.b comp.6
Caratteri tipologici generali	pianta rettangolare a corpo semplice, tetto piano in c.a.
Datazione impianto originario	anni' 60 XX sec.
Datazione interventi successivi	-
Elementi architettonici e decorativi	-
Elementi in contrasto	tettoia in ondulux
Destinazioni d'uso	pollai di prop. ed. b
Numero dei piani	1
Stato di conservazione	discreto
Aree aperte	cortile in battuto di cemento

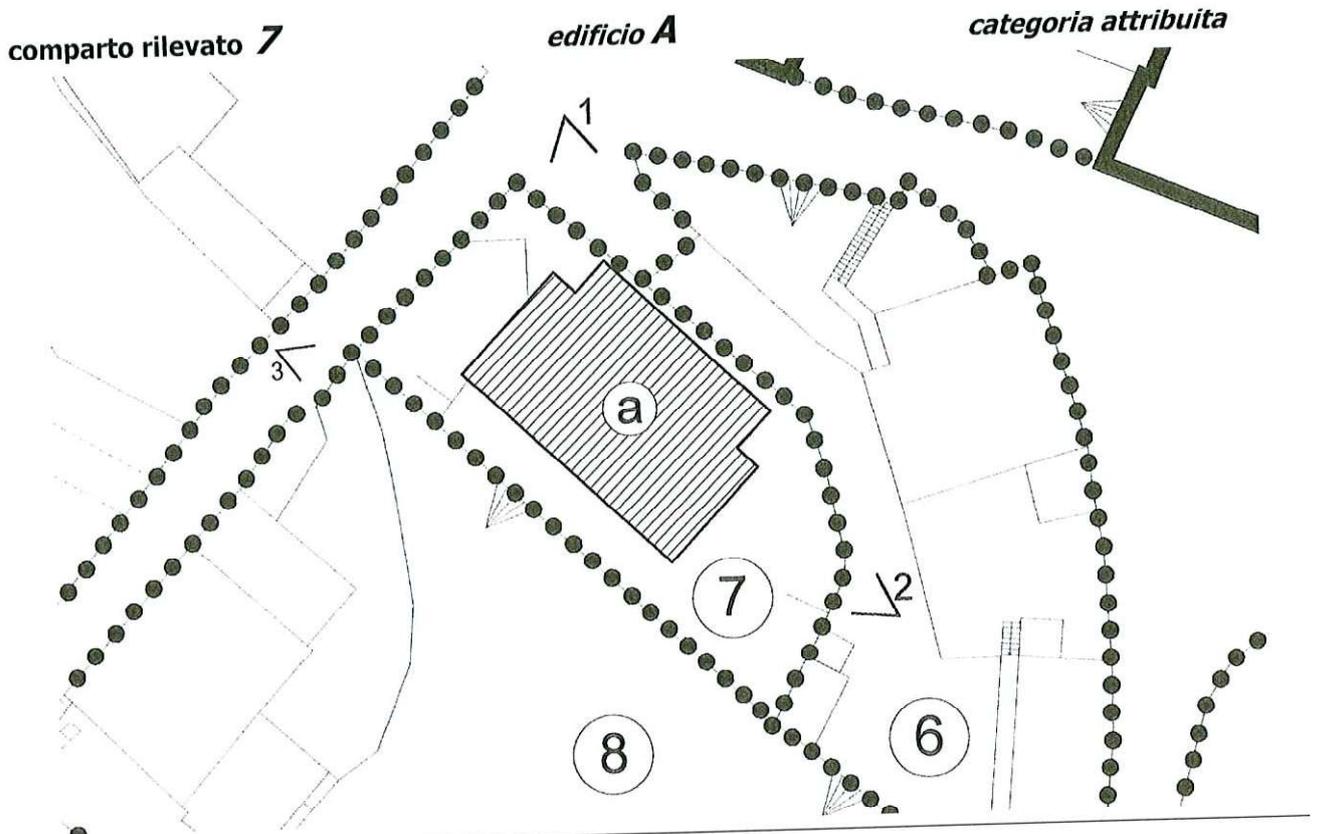
Ubicazione	Via Locatelli 3
Proprietà	privata
Caratteri tipologici generali	pianta rettangolare a corpo semplice, copertura a padiglione
Datazione impianto originario	edificio costruito nel 1974
Datazione interventi successivi	-
Elementi architettonici e decorativi	-
Elementi in contrasto	basculanti in ferro, comignoli, tapparelle
Destinazioni d'uso	residenziale
Numero dei piani	2
Stato di conservazione	buono
Aree aperte	passaggio carrabile in battuto di cemento; orto; recinzione con ringhiera in ferro

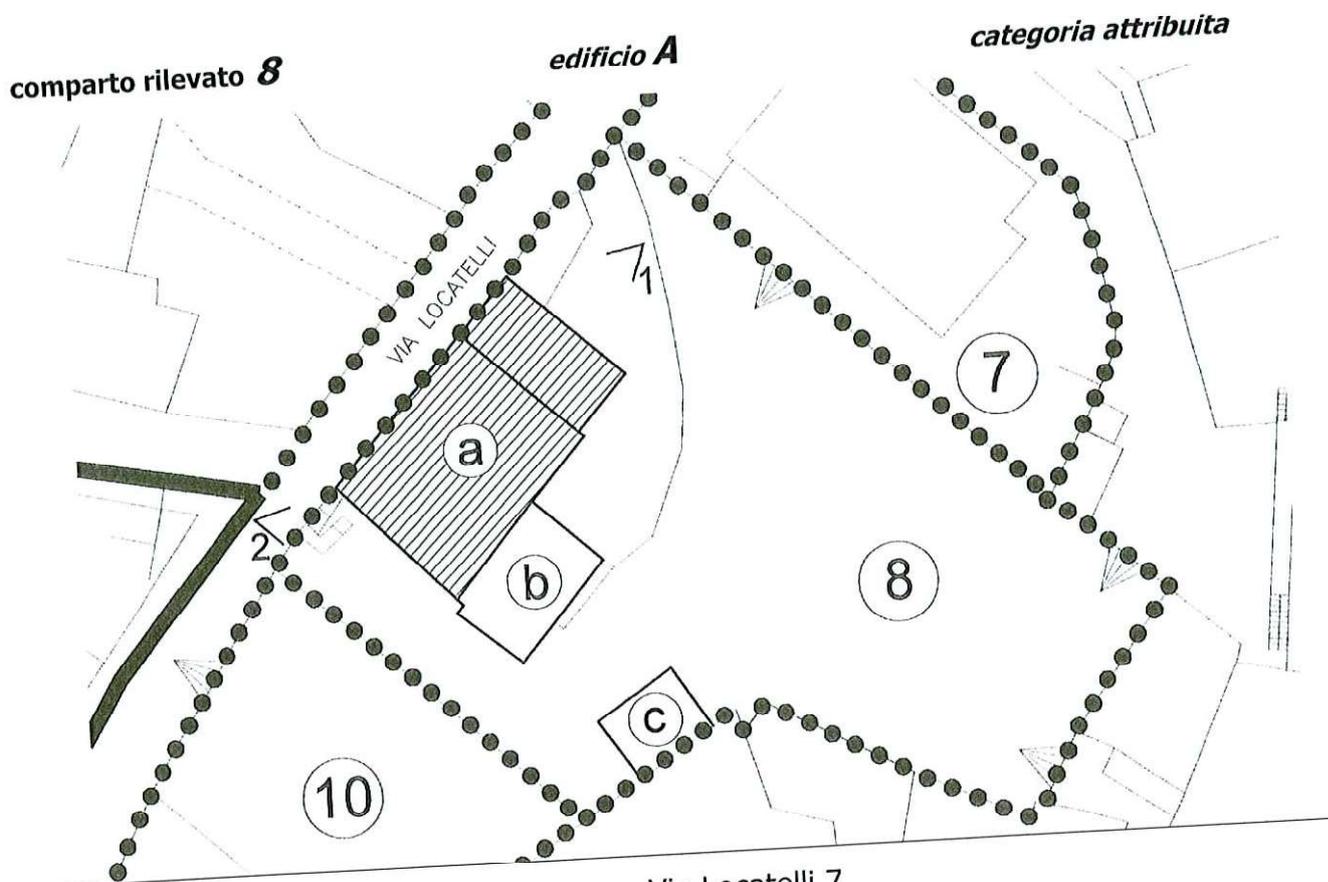
Ubicazione	Via Locatelli 7
Proprietà	privata
Caratteri tipologici generali	pianta rettangolare a corpo semplice, tetto a 2 falde
Datazione impianto originario	esistente al catasto 1853
Datazione interventi successivi	XX sec. anni '90 porzione di edificio in testata
Elementi architettonici e decorativi	muratura in pietrame
Elementi in contrasto	scala esterna in c.a.
Destinazioni d'uso	residenziale al piano terra; parzialmente abbandonato
Numero dei piani	1 + seminterrato + solaio
Stato di conservazione	parzialmente decadente
Aree aperte	orto, frutteto; passaggio perimetrale in acciottolato

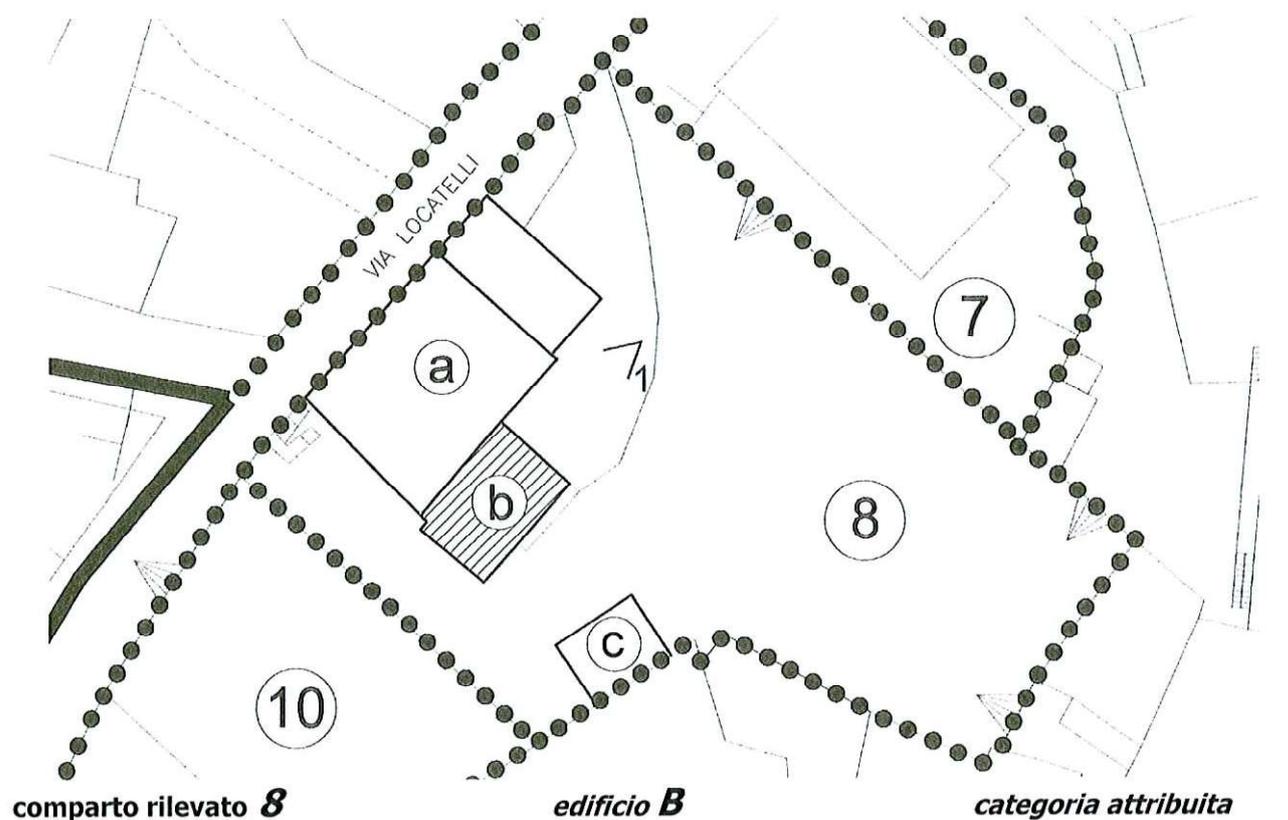
Ubicazione	Via Locatelli 5
Proprietà	privata
Caratteri tipologici generali	pianta rettangolare a corpo semplice, tetto a 2 falde
Datazione impianto originario	esistente al catasto 1853
Datazione interventi successivi	XX sec. anni '60
Elementi architettonici e decorativi	-
Elementi in contrasto	comignolo, canale di gronda
Destinazioni d'uso	residenziale
Numero dei piani	1 + solaio
Stato di conservazione	discreto
Aree aperte	orto, frutteto in comune con ed. A; superfetazione nel giardino: deposito

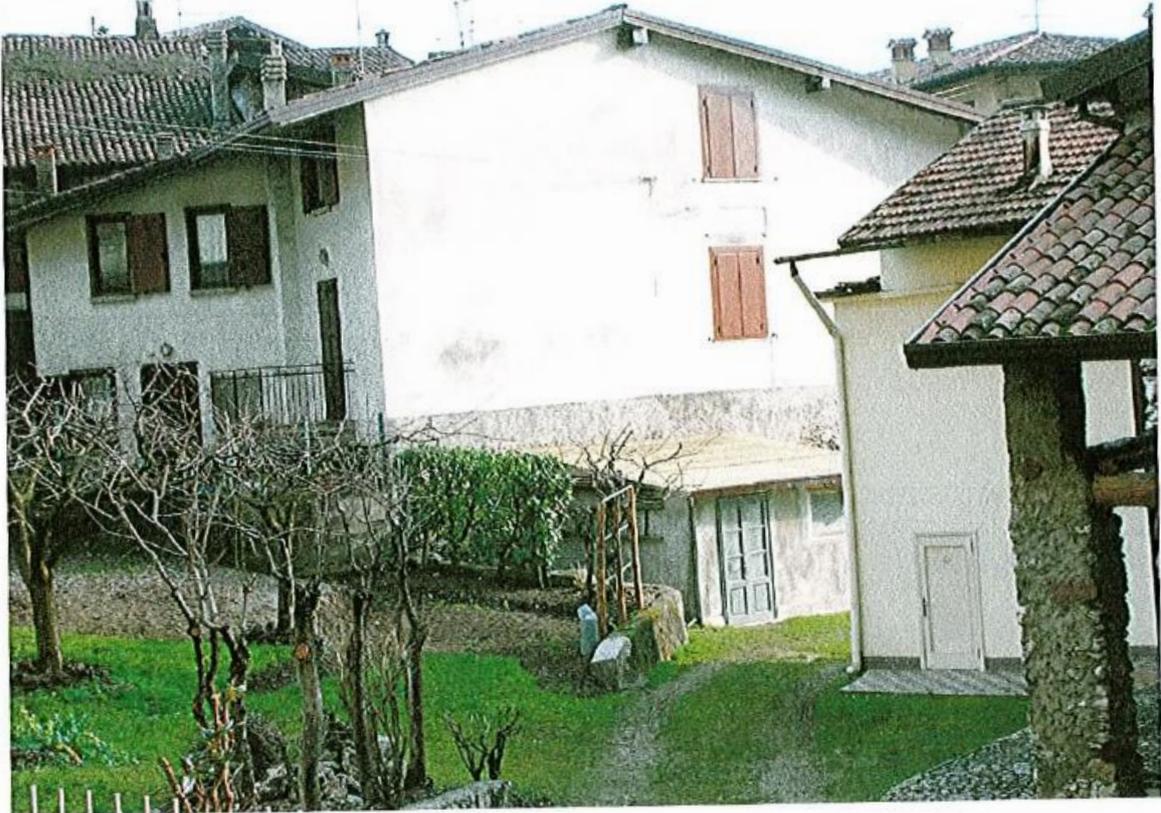
foto 1

Ubicazione	Via Locatelli
Proprietà	privata; prop.ed.b
Caratteri tipologici generali	pianta rettangolare a corpo semplice, tetto a 1 falda
Datazione impianto originario	XX sec., anni '60
Datazione interventi successivi	-
Elementi architettonici e decorativi	-
Elementi di contrasto	copertura in ondulux
Destinazioni d'uso	locale accessorio all'ed.b
Numero dei piani	1
Stato di conservazione	discreto
Aree aperte	orto, frutteto
Ulteriori interventi ammessi	Nell'ambito di eventuale intervento di ricomposizione volumetrica sono ammesse variazioni rispetto alla sagoma planimetrica dell'edificio preesistente, previo parere della Commissione per il Paesaggio

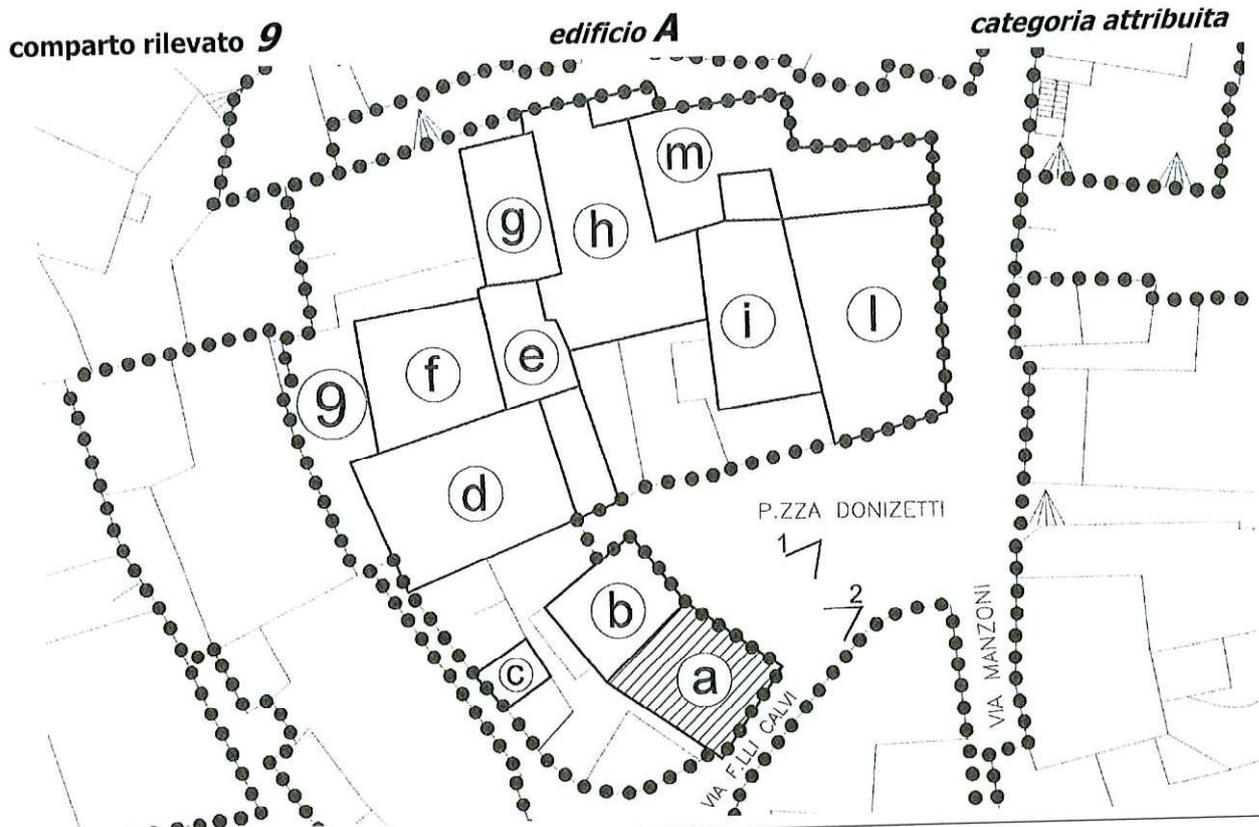
Ubicazione	Piazza Donizetti, Via F.lli Calvi 10
Proprietà	privata
Caratteri tipologici generali	pianta rettangolare a corpo semplice, copertura a 2 falde con balcone
Datazione impianto originario	esistente al catasto 1853
Datazione interventi successivi	XX sec., anni '60-70
Elementi architettonici e decorativi	-
Elementi in contrasto	vetrina negozio al piano terra, serramenti in PVC, balcone in c.a., tapparelle
Destinazioni d'uso	negozio di parrucchiera al piano terra, residenziale agli altri piani
Numero dei piani	3 + solaio
Stato di conservazione	discreto
Aree aperte	affaccio su piazza in asfalto

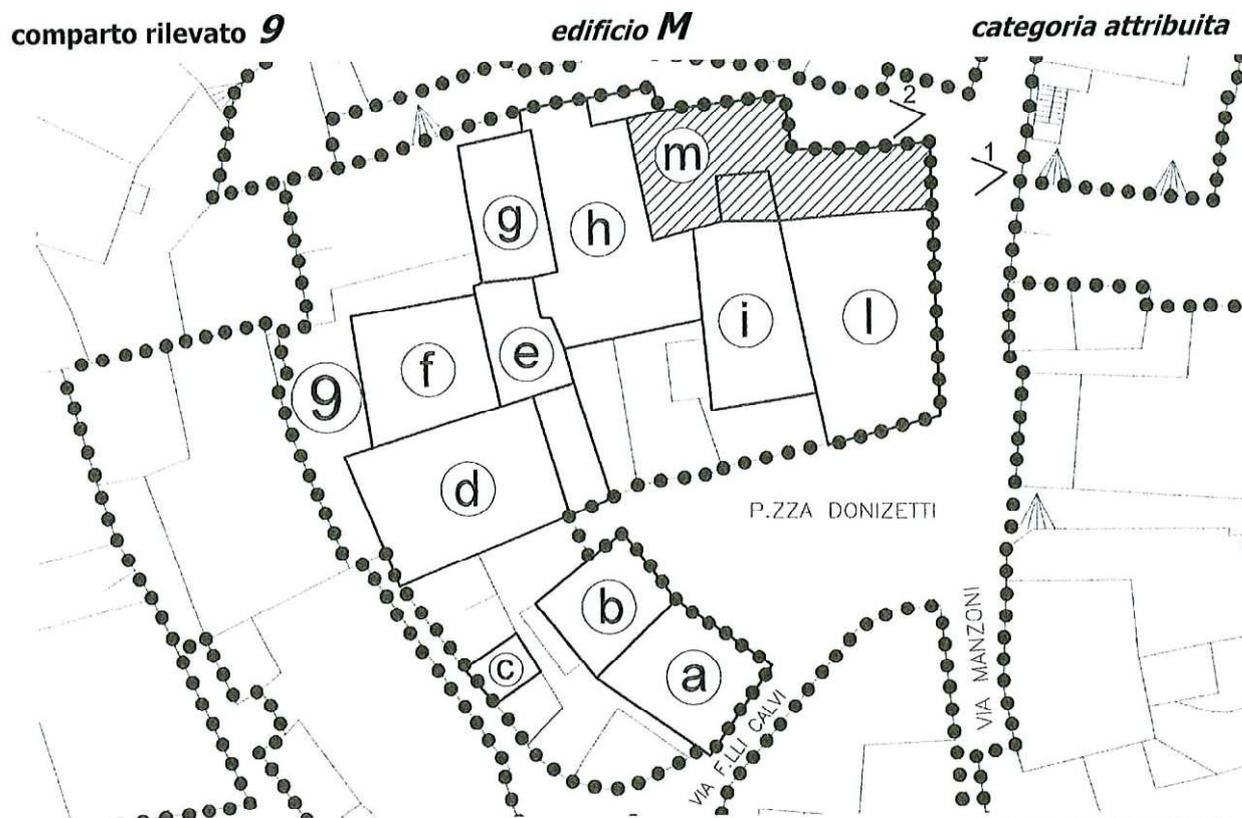
Ubicazione	Via Manzoni, Vicolo Centrale 1
Proprietà	privata
Caratteri tipologici generali	pianta composta a corpo doppio con balconi, tetto a 2 falde
Datazione impianto originario	esistente al catasto 1853
Datazione interventi successivi	XX sec. anni '80
Elementi architettonici e decorativi	-
Elementi in contrasto	cancello ingresso carrabile in ferro, scala in ferro sul balcone per accedere al sottotetto; scala esterna in ferro con pedata in granito lucido; comignolo
Destinazioni d'uso	residenziale
Numero dei piani	2 + sottotetto abitato
Stato di conservazione	discreto
Aree aperte	-

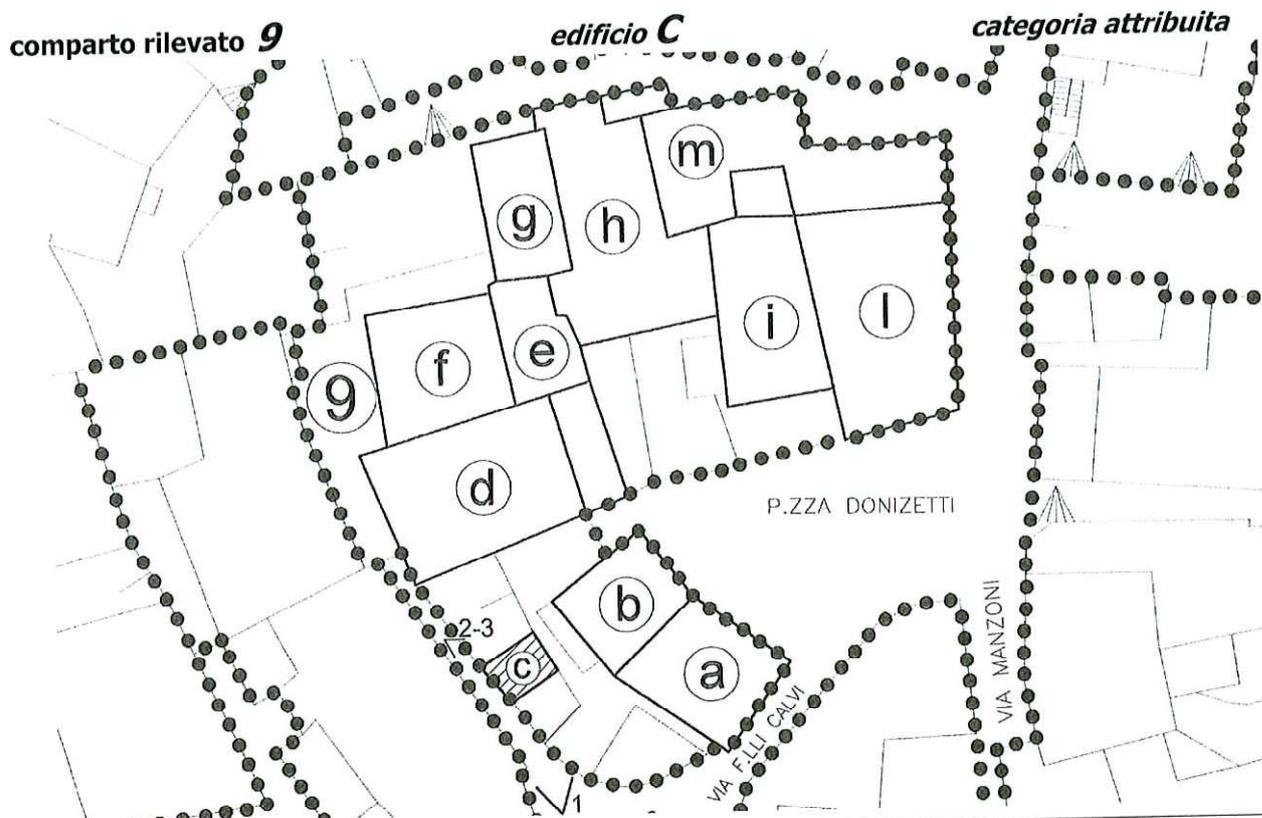
Ubicazione	situato nel cortile dell'ed.B-D
Proprietà	privata
Caratteri tipologici generali	pianta rettangolare a corpo semplice, copertura a 2 falde
Datazione impianto originario	esistente al catasto 1903
Datazione interventi successivi	-
Elementi architettonici e decorativi	muratura in pietrame; caratteri tipologici
Elementi in contrasto	-
Destinazioni d'uso	locale accessorio dell'ed.b
Numero dei piani	unico
Stato di conservazione	decadente
Aree aperte	cortile in battuto di cemento; recinzione con muro in pietrame e rete metallica

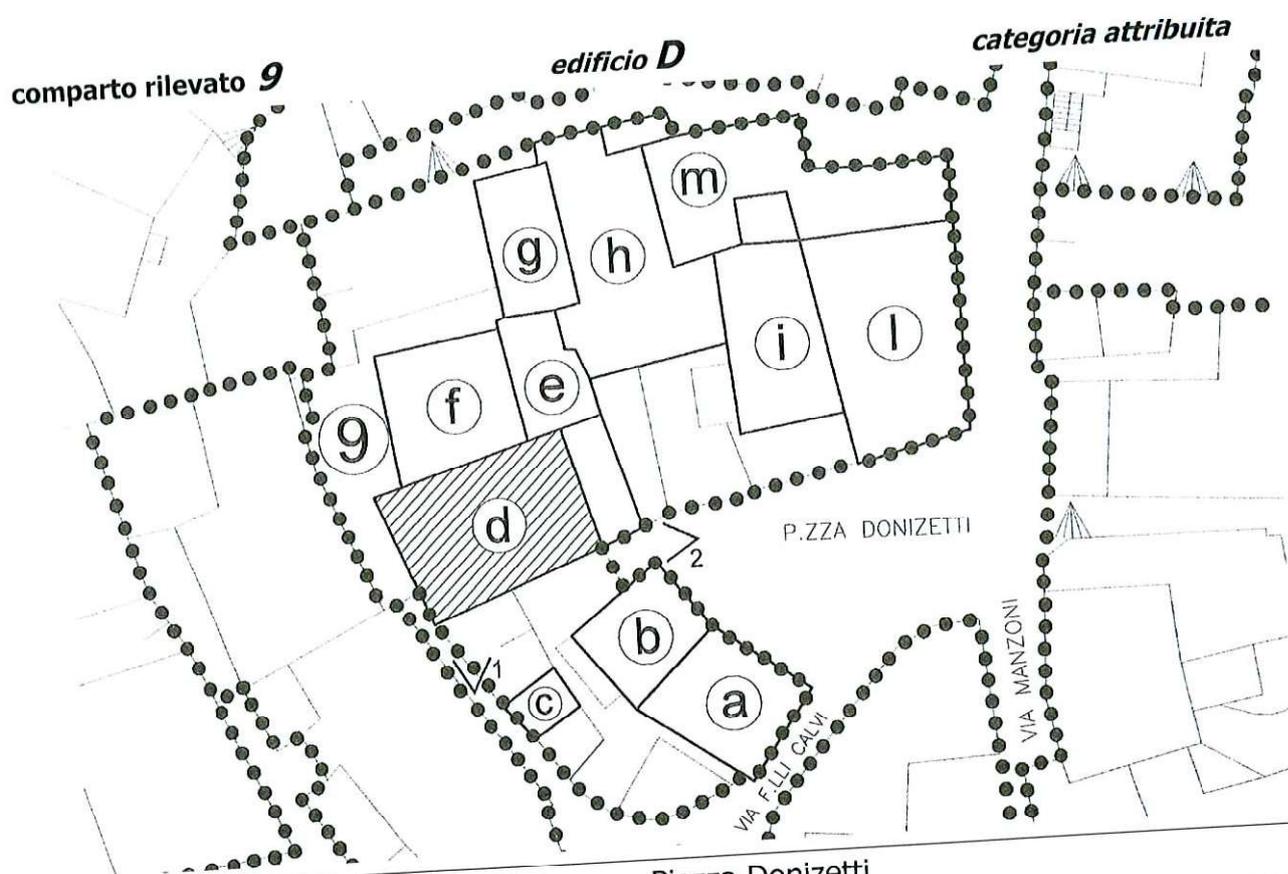
Ubicazione	Piazza Donizetti
Proprietà	privata
Caratteri tipologici generali	pianta rettangolare a corpo semplice con balconi, copertura a 2 falde
Datazione impianto originario	porzione di edificio esistente al catasto 1853
Datazione interventi successivi	XX sec. anni '60-70
Elementi architettonici e decorativi	recinzione con muratura in pietrame
Elementi in contrasto	tapparelle, in facciata formazione di apertura a tre finestre, tettoia in PVC sul balcone
Destinazioni d'uso	residenziale
Numero dei piani	2 + solaio
Stato di conservazione	discreto
Aree aperte	cortile in battuto di cemento in comune con l'ed. b; recinzione con muro in pietrame;

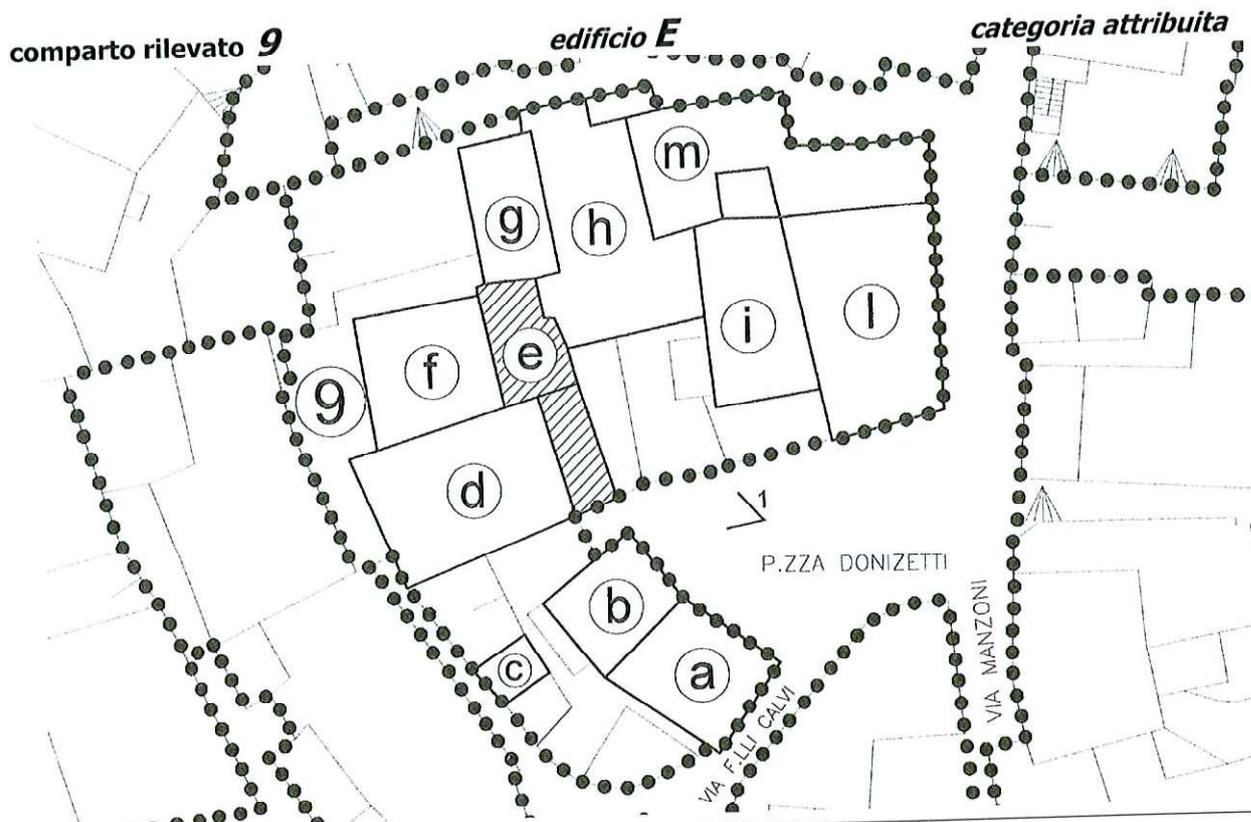
Ubicazione	Piazza Donizetti n.6
Proprietà	privata
Caratteri tipologici generali	pianta composta a corpo doppio, copertura a 3 falde
Datazione impianto originario	esistente al catasto 1853
Datazione interventi successivi	XX sec. anni '60
Elementi architettonici e decorativi	-
Elementi in contrasto	scala esterna in ferro sul balcone per accedere al solaio, serramento in alluminio al 1° piano, comignolo
Destinazioni d'uso	residenziale
Numero dei piani	2 + solaio
Stato di conservazione	discreto
Aree aperte	cortile in battuto di cemento; recinzione con cancellata in ferro e ringhiera

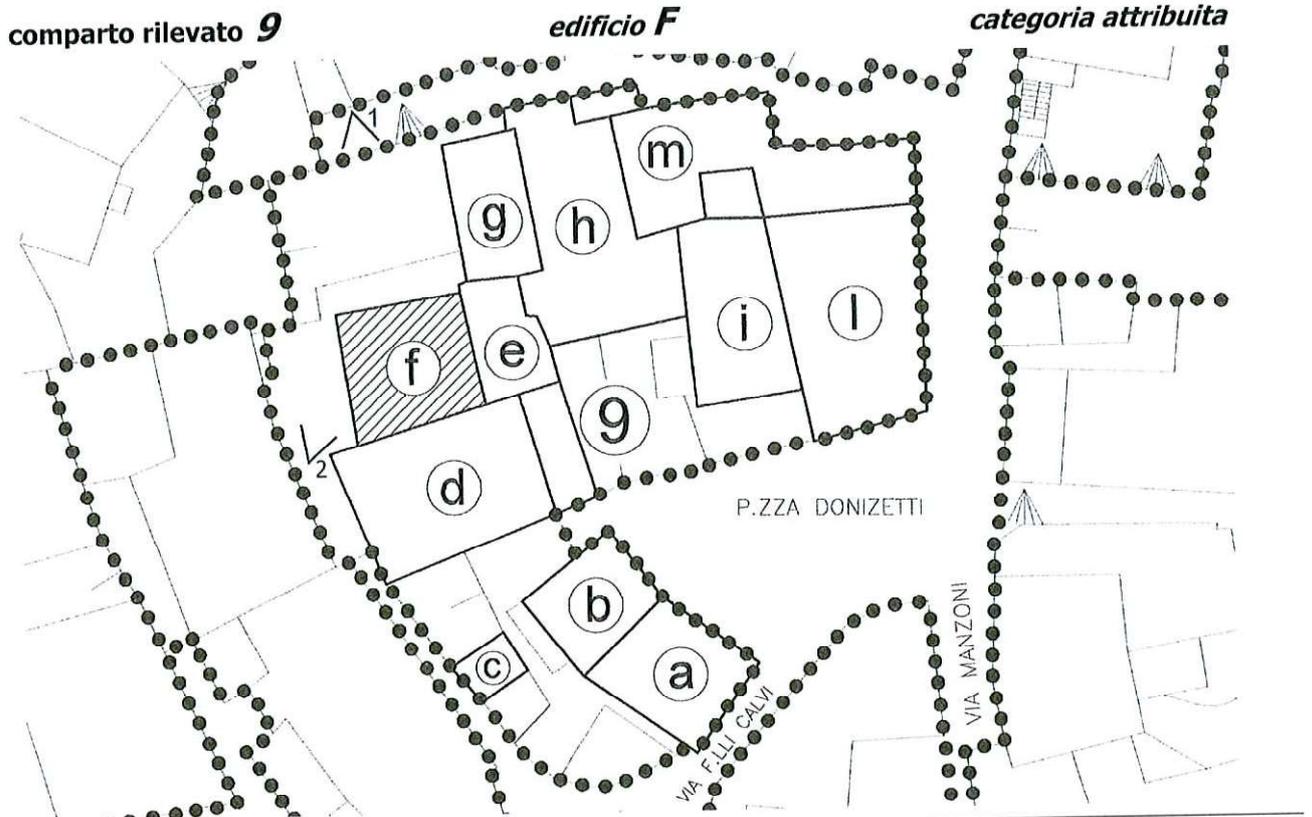
Ubicazione	Piazza Donizetti
Proprietà	privata; prop. ed. c comp. 17
Caratteri tipologici generali	pianta quadrata a corpo semplice, copertura a 1 falda
Datazione impianto originario	esistente al catasto 1853
Datazione interventi successivi	XX sec. anni '70
Elementi architettonici e decorativi	-
Elementi in contrasto	basculanti in ferro, copertura in c.a.
Destinazioni d'uso	autorimessa e locali accessori
Numero dei piani	1
Stato di conservazione	buono
Aree aperte	passaggio carrabile pavimentato con lastre di porfido

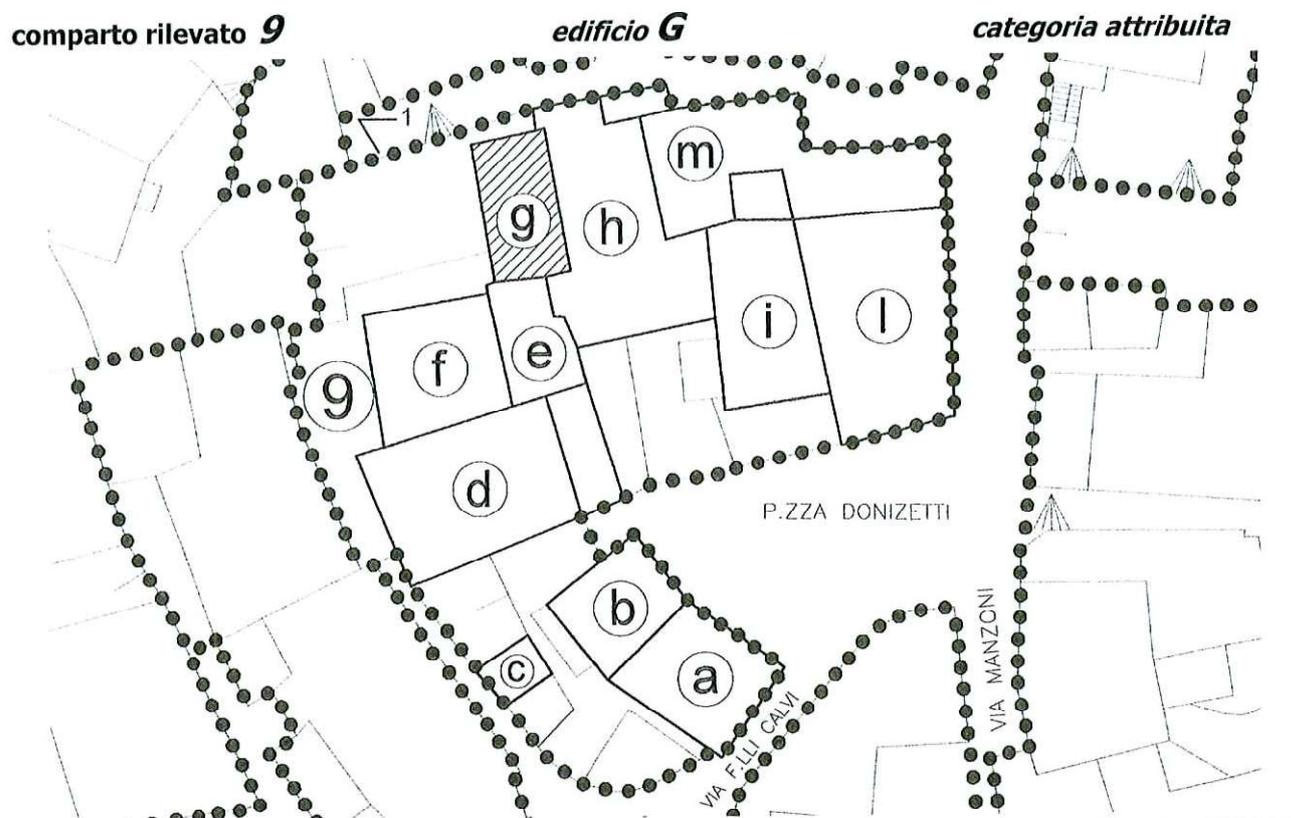
Ubicazione	Vicolo centrale
Proprietà	privata
Caratteri tipologici generali	pianta rettangolare a corpo semplice, copertura a 1 falda; presenza di balcone
Datazione impianto originario	esistente al catasto 1853
Datazione interventi successivi	XXI sec. (di recente ristrutturazione)
Elementi architettonici e decorativi	muratura in pietrame
Elementi in contrasto	balcone in c.a.
Destinazioni d'uso	residenziale
Numero dei piani	2 + solaio
Stato di conservazione	buono
Aree aperte	orto; ingresso pedonale pavimentato con lastre di porfido; recinzione in ferro

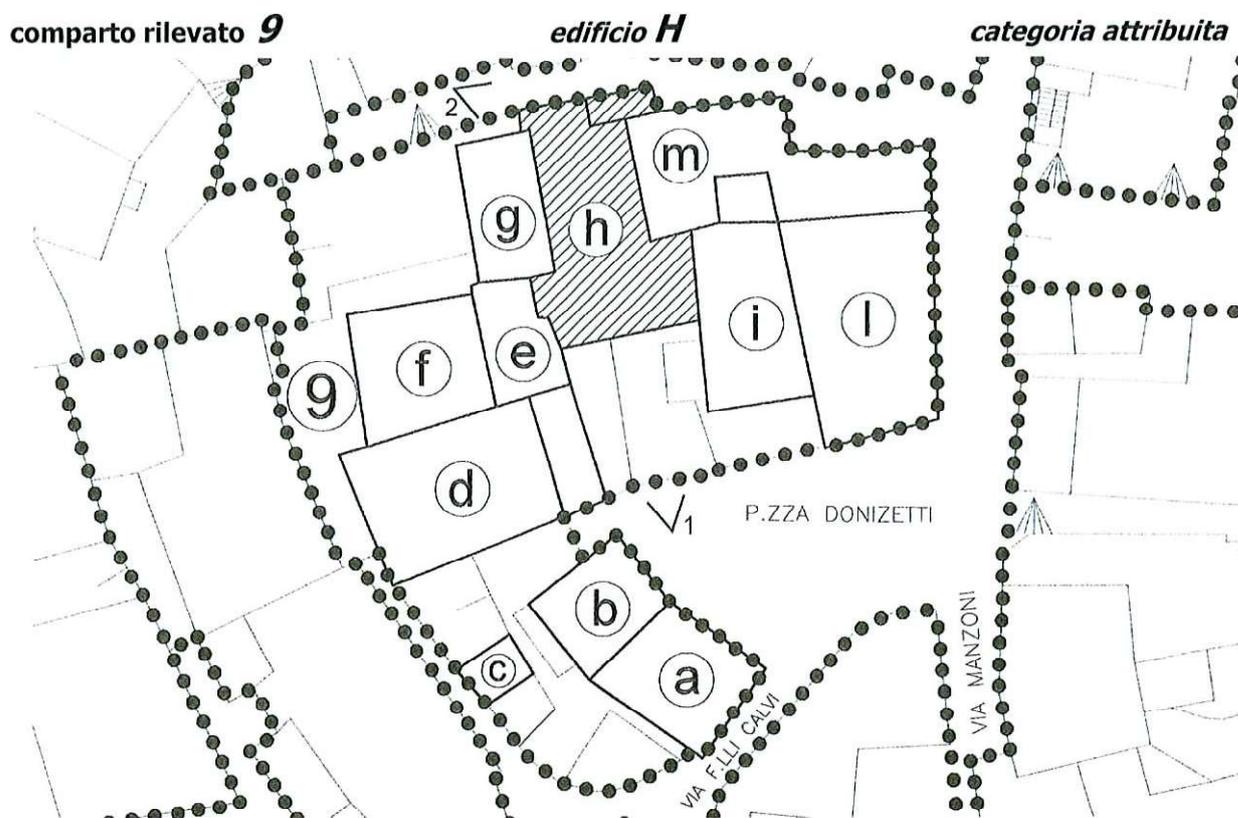
Ubicazione	Piazza Donizetti, Via Manzoni 6
Proprietà	privata
Caratteri tipologici generali	pianta composta a corpo semplice, tetto a padiglione; presenza di veranda al piano rialzato
Datazione impianto originario	esistente al catasto 1853
Datazione interventi successivi	anni '60 XX sec.
Elementi architettonici e decorativi	-
Elementi in contrasto	serramenti in alluminio finto legno
Destinazioni d'uso	residenziale
Numero dei piani	2 + solaio
Stato di conservazione	discreto; necessita di sistemazione esterna porzione di edificio in affaccio sul cortile
Aree aperte	cortile in battuto di cemento

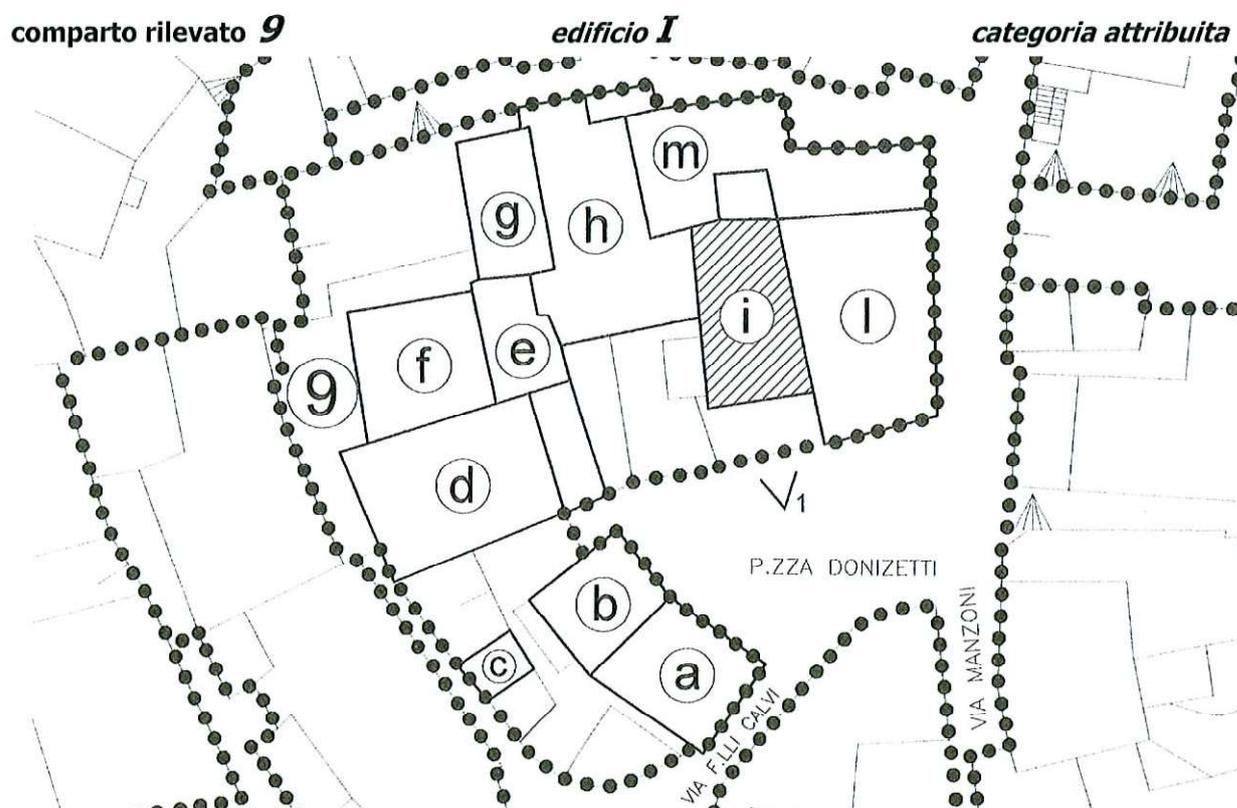
Ubicazione	Piazza Donizetti 2
Proprietà	privata
Caratteri tipologici generali	pianta rettangolare a corpo semplice, copertura a 2 falde, presenza di loggiato
Datazione impianto originario	esistente al catasto 1853
Datazione interventi successivi	XX sec. anni '80
Elementi architettonici e decorativi	-
Elementi in contrasto	basculante in ferro
Destinazioni d'uso	residenziale
Numero dei piani	2
Stato di conservazione	buono
Aree aperte	spazio esterno pavimentato con lastre di porfido

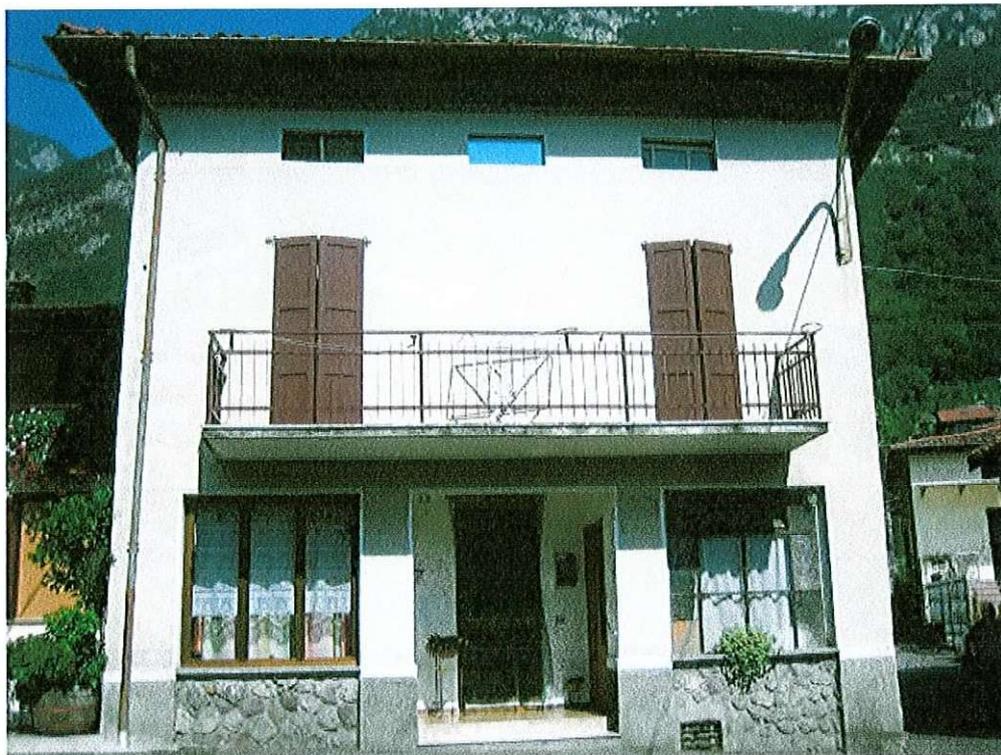
foto 1

Ubicazione	Piazza Donizetti, Via Manzoni 6
Proprietà	privata
Caratteri tipologici generali	pianta rettangolare a corpo semplice, tetto a padiglione, presenza di balcone
Datazione impianto originario	esistente al catasto 1853
Datazione interventi successivi	XX sec.
Elementi architettonici e decorativi	-
Elementi in contrasto	serramenti in alluminio finto legno, balcone in c.a.
Destinazioni d'uso	residenziale
Numero dei piani	2 + solaio
Stato di conservazione	discreto
Aree aperte	-

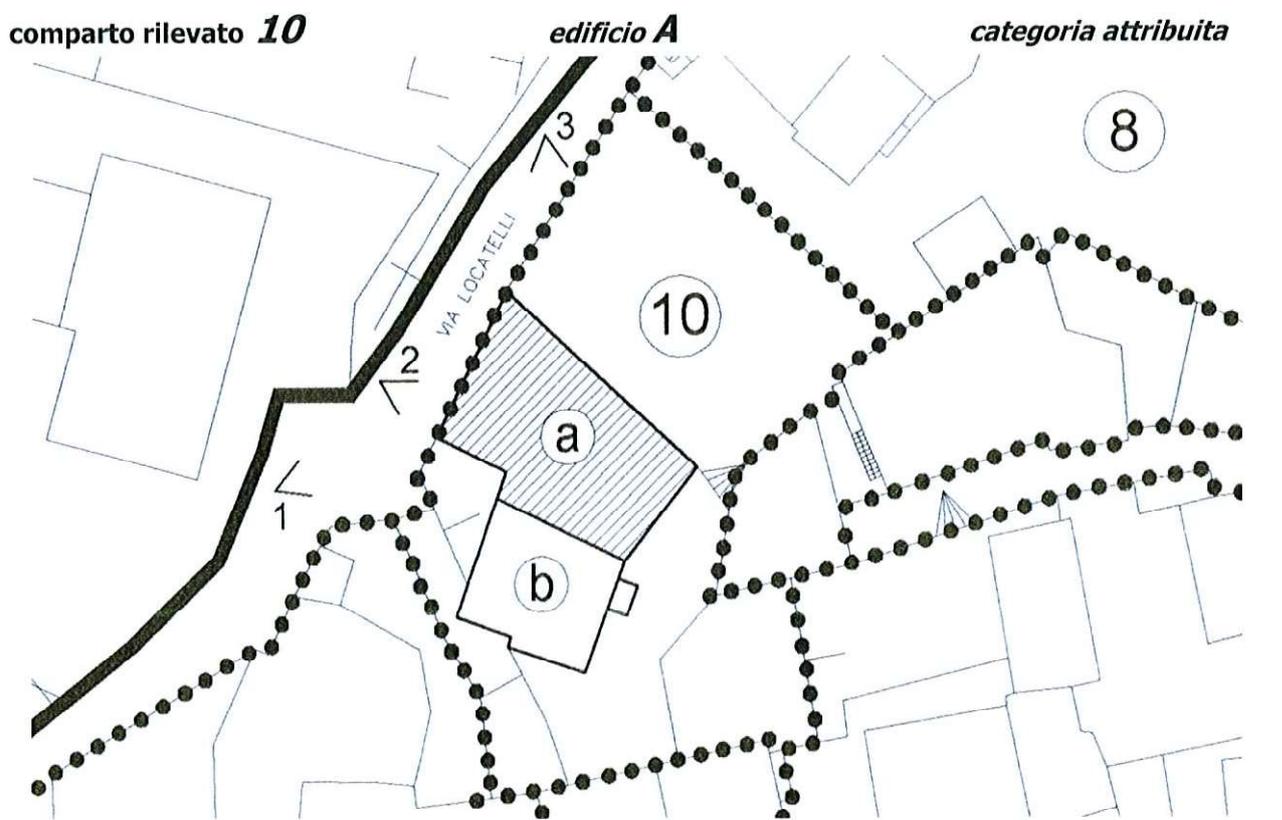
Ubicazione	Via Locatelli 9
Proprietà	privata
Caratteri tipologici generali	pianta composta a corpo semplice, tetto a 2 falde
Datazione impianto originario	esistente al catasto 1853
Datazione interventi successivi	XX sec., anni' 50
Elementi architettonici e decorativi	ingresso arcuato in pietra di porfido
Elementi in contrasto	comignolo, davanzali in cls, tapparelle
Destinazioni d'uso	residenziale
Numero dei piani	2 + solaio
Stato di conservazione	necessita di sistemazione esterna
Aree aperte	orto, frutteto; recinzione con muro in pietra e rete metallica

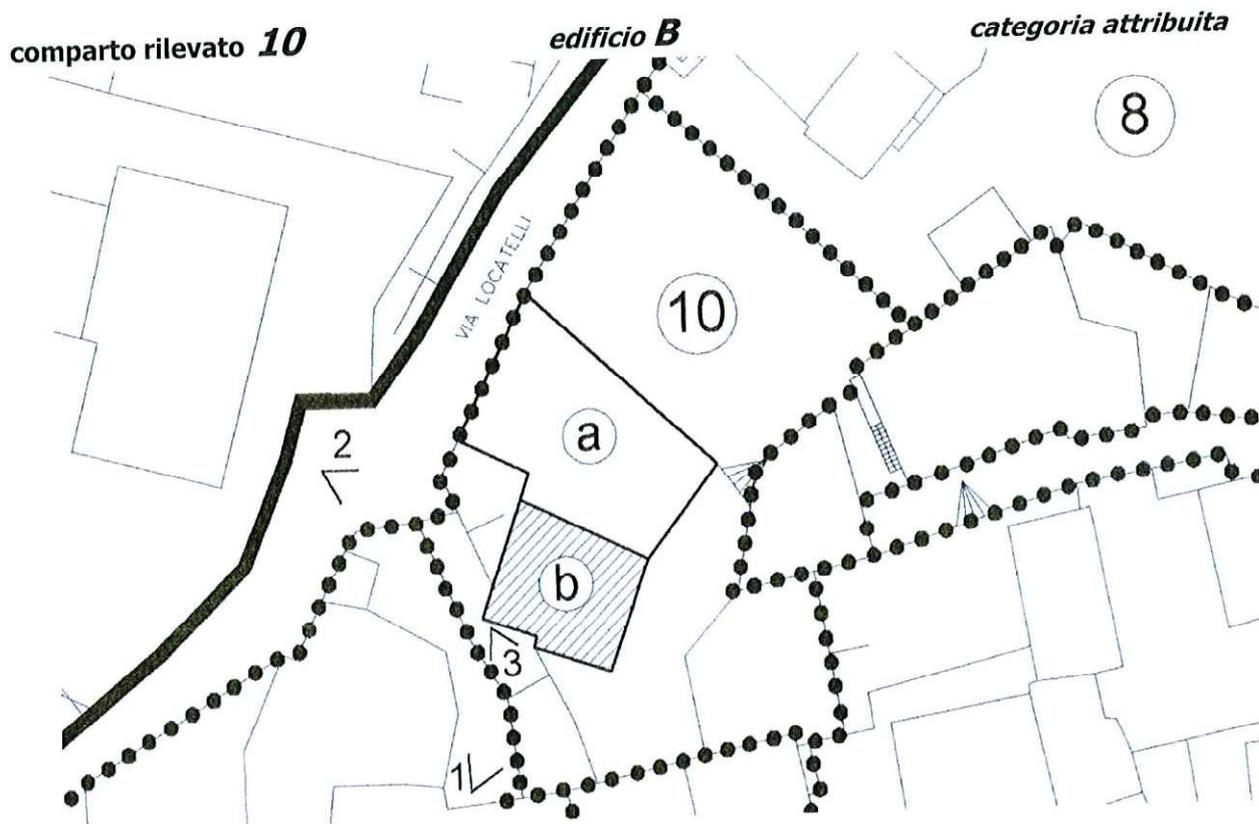
Ubicazione	Via Locatelli 11
Proprietà	privata
Caratteri tipologici generali	pianta quadrata a corpo semplice
Datazione impianto originario	esistente al catasto 1853
Datazione interventi successivi	edificio ricostruito negli anni '70 del XX sec.
Elementi architettonici e decorativi	-
Elementi in contrasto	comignolo, balconi in cls, contorni alle finestre in travertino, tapparelle
Destinazioni d'uso	residenziale
Numero dei piani	3
Stato di conservazione	discreto
Aree aperte	ingresso carrabile in battuto di cemento; presenza di box in c.a. con copertura piana a verde; recinzione con ringhiera in ferro
