COMUNE DI ROGNO

Variante 2 **al PIANO DI GOVERNO DEL TERRITORIO**

PIANO DELLE REGOLE

SCHEMATURA EDIFICI DI VALORE STORICO AMBIENTALE (Castelfranco)

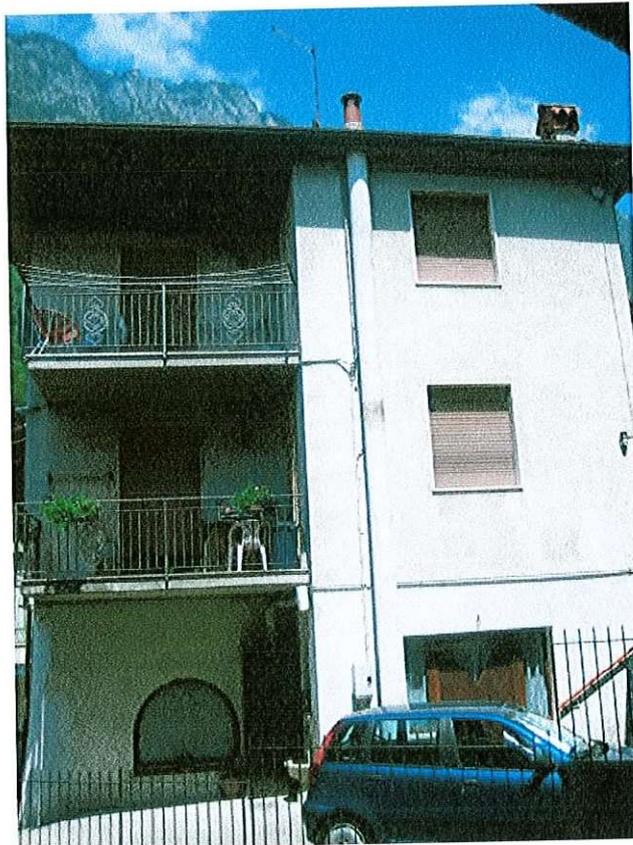
foto 1

Ubicazione	Via Locatelli 11
Proprietà	privata
Caratteri tipologici generali	pianta quadrata a corpo semplice
Datazione impianto originario	esistente al catasto 1853
Datazione interventi successivi	edificio ricostruito negli anni '70 del XX sec.
Elementi architettonici e decorativi	-
Elementi in contrasto	comignolo, balconi in cls, contorni alle finestre in travertino, tapparelle
Destinazioni d'uso	residenziale
Numero dei piani	3
Stato di conservazione	discreto
Aree aperte	ingresso carrabile in battuto di cemento; presenza di box in c.a. con copertura piana a verde; recinzione con ringhiera in ferro

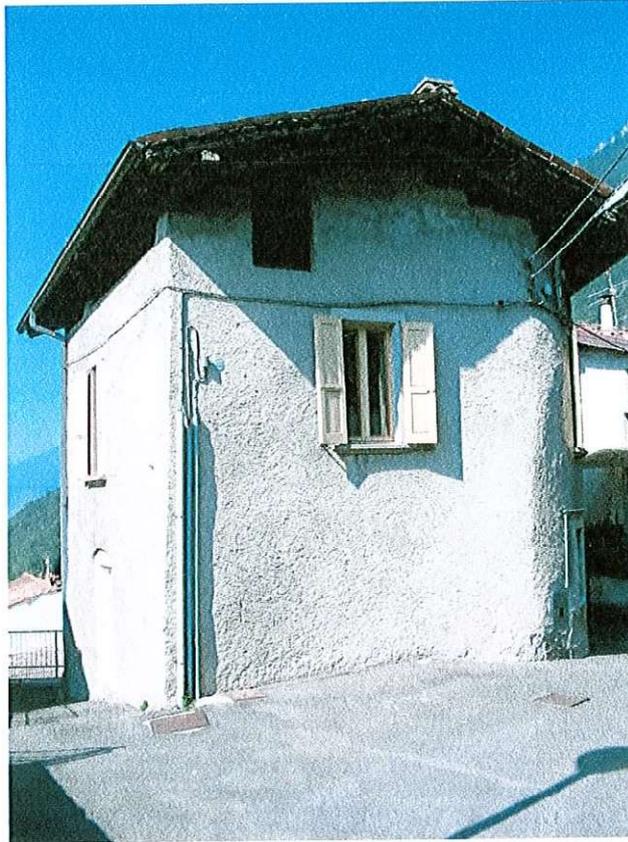
foto 1

Ubicazione	Vicolo S.Paolo 3
Proprietà	privata
Caratteri tipologici generali	pianta composta a corpo doppio, ciascuno con copertura a 2 falde
Datazione impianto originario	esistente al catasto 1853
Datazione interventi successivi	XX sec. anni '80 e anni '60 (porzione di edificio in testata)
Elementi architettonici e decorativi	-
Elementi in contrasto	inferriate alle porte e finestre,
Destinazioni d'uso	residenziale
Numero dei piani	1 + seminterrato + solaio
Stato di conservazione	discreto, porzione di edificio necessita di sistemazione esterna
Aree aperte	passaggio pedonale in lastre di cemento

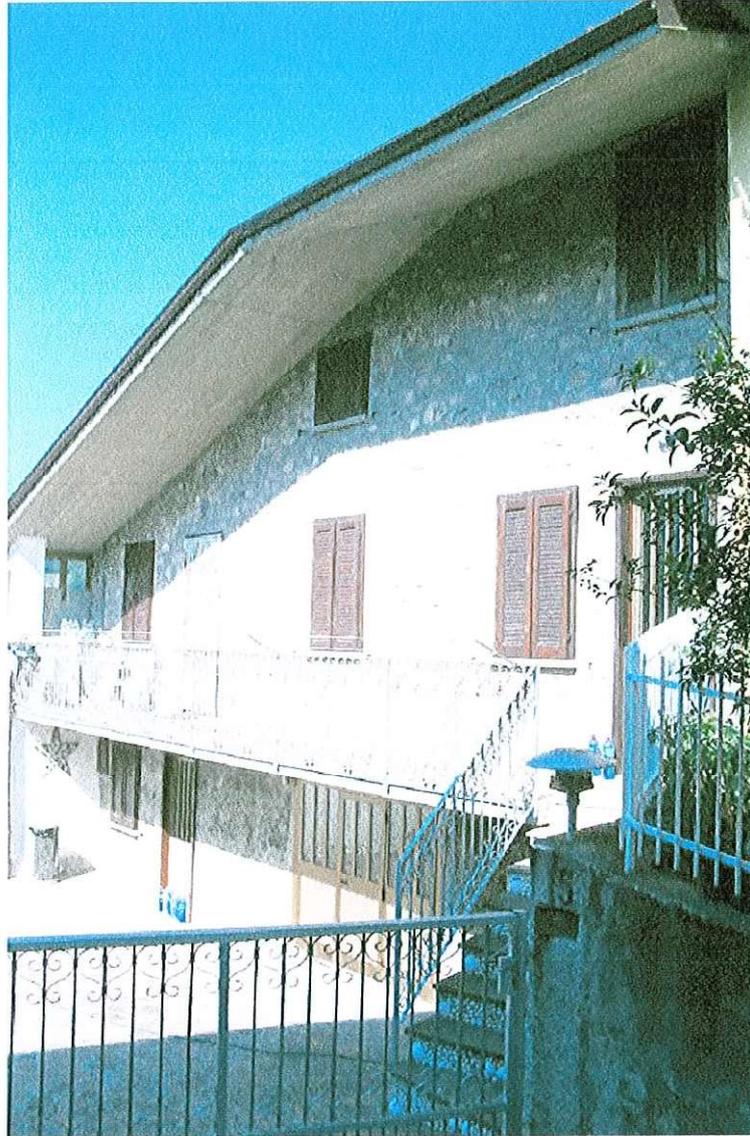
foto 1

Ubicazione	Vicolo S.Paolo 5
Proprietà	privata
Caratteri tipologici generali	pianta rettangolare a corpo semplice, tetto a padiglione; presenza di balcone
Datazione impianto originario	esistente al catasto 1853
Datazione interventi successivi	XX sec. anni '80
Elementi architettonici e decorativi	-
Elementi in contrasto	davanzali in cls, basculante in alluminio, rivestimento alzata della scala esterna, ringhiera
Destinazioni d'uso	residenziale
Numero dei piani	1 + seminterrato + sottotetto abitato
Stato di conservazione	buono
Aree aperte	cortile pavimentato con lastre di porfido; recinzione con cancellata e ringhiera in ferro

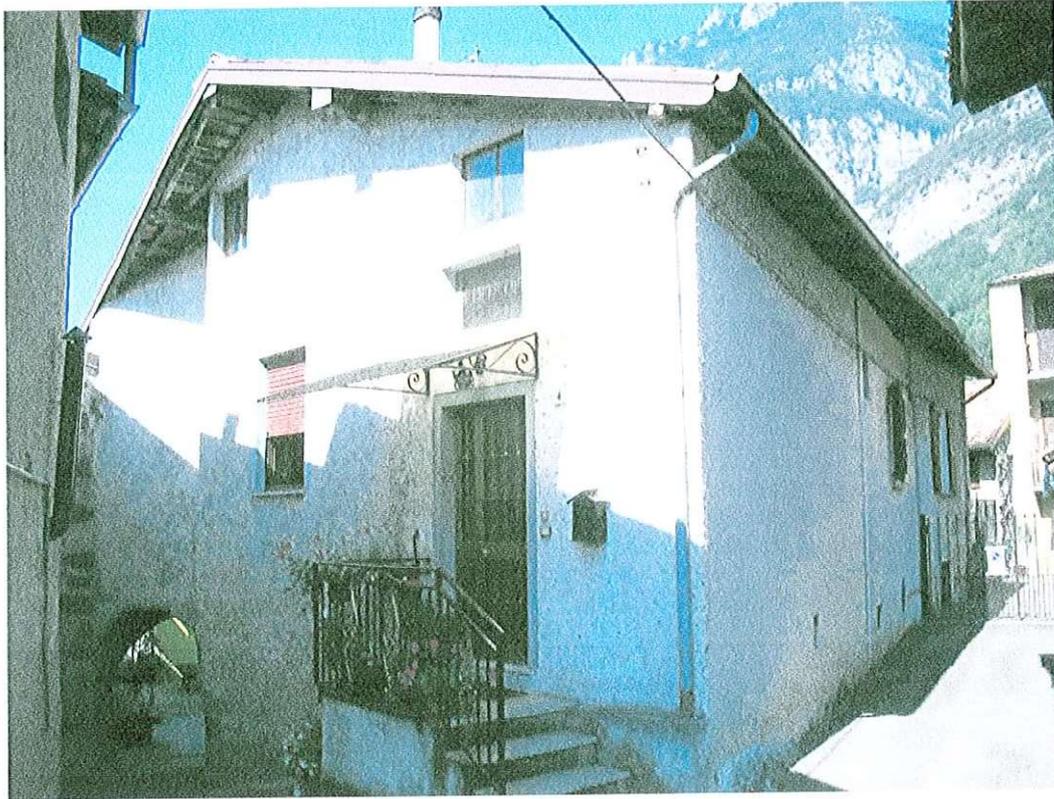
foto 1

Ubicazione	Vicolo S.Paolo 4-3
Proprietà	privata
Caratteri tipologici generali	pianta rettangolare a corpo semplice, tetto a 2 falde
Datazione impianto originario	esistente al catasto 1853
Datazione interventi successivi	XX sec. anni '60-70
Elementi architettonici e decorativi	sottopasso voltato
Elementi in contrasto	contorni alle finestre in granito lucido, serramenti in alluminio al piano seminterrato, balcone in c.a., comignolo
Destinazioni d'uso	residenziale
Numero dei piani	1 + interrato + solaio
Stato di conservazione	discreto
Aree aperte	cortile pavimentato con lastre di porfido; presenza di scala che conduce nell'interrato, chiusa con pannelli in lamiera forata e tetto in coppi; presenza di corpo superfetativo (tettoia in ondulux) lungo via S.Paolo

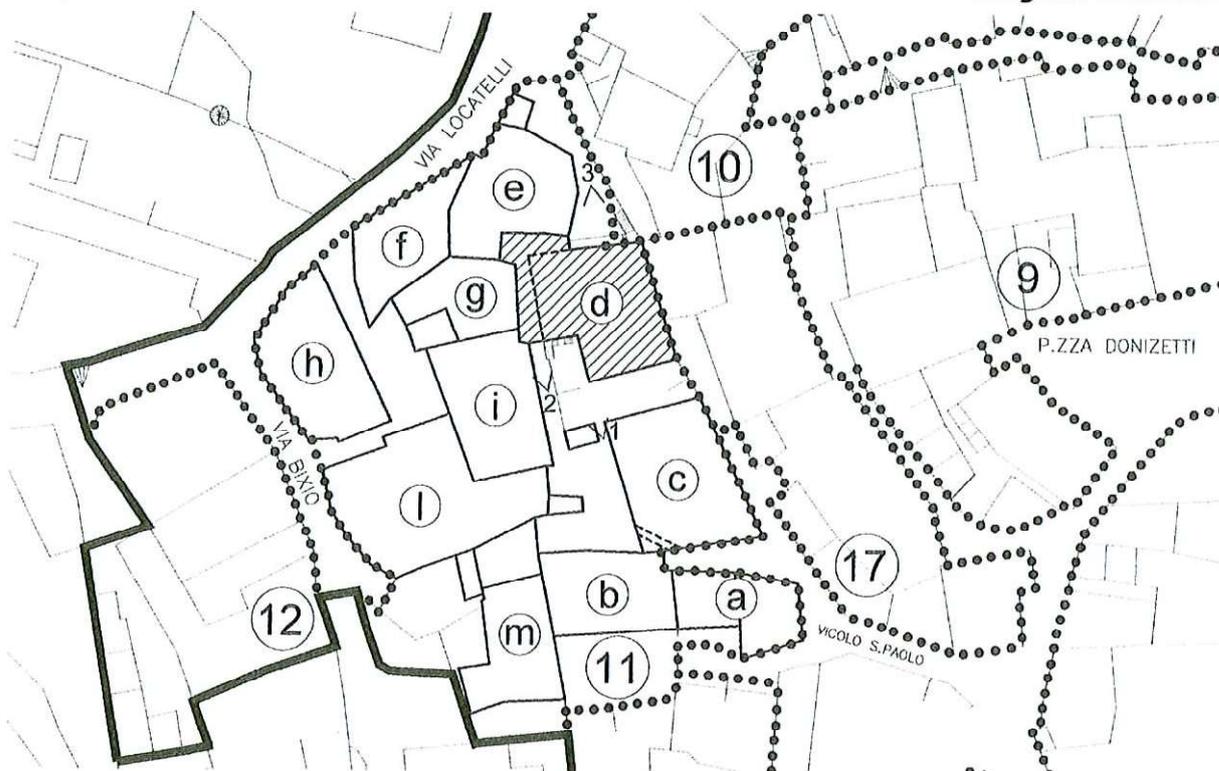
Ubicazione	Via Locatelli 8
Proprietà	privata
Caratteri tipologici generali	pianta composta a corpo doppio, tetto a 2 falde
Datazione impianto originario	esistente al catasto 1853
Datazione interventi successivi	XX sec. anni '60-70; parte di edificio su via Locatelli anni '80
Elementi architettonici e decorativi	sottopasso voltato pavimentato con acciottolato; portale d'ingresso al seminterrato con spalle in porfido ed architrave in legno
Elementi in contrasto	balcone e scala esterna in c.a.; ringhiera in ferro
Destinazioni d'uso	residenziale
Numero dei piani	1 + seminterrato + solaio
Stato di conservazione	discreto; porzione di edificio necessita di sistemazione esterna
Aree aperte	cortile in battuto di cemento; piccolo orto

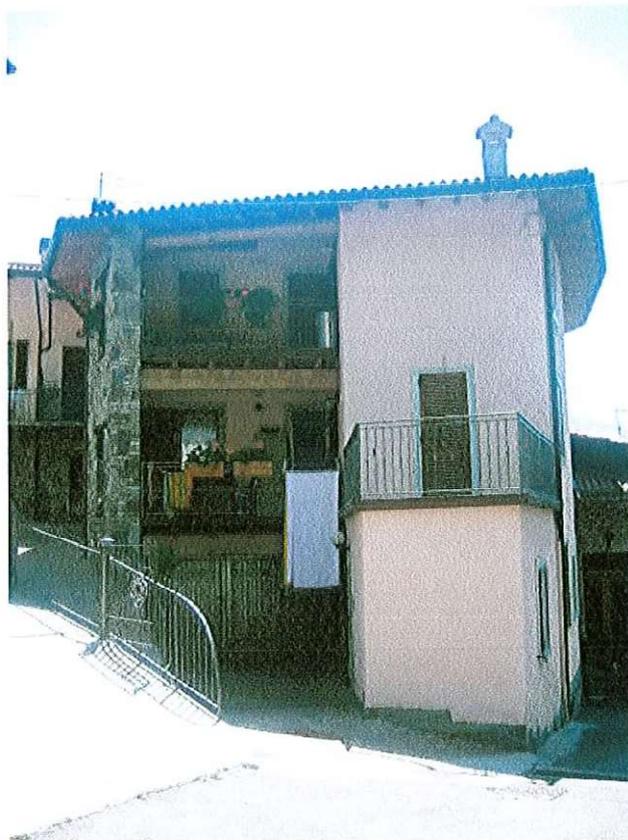
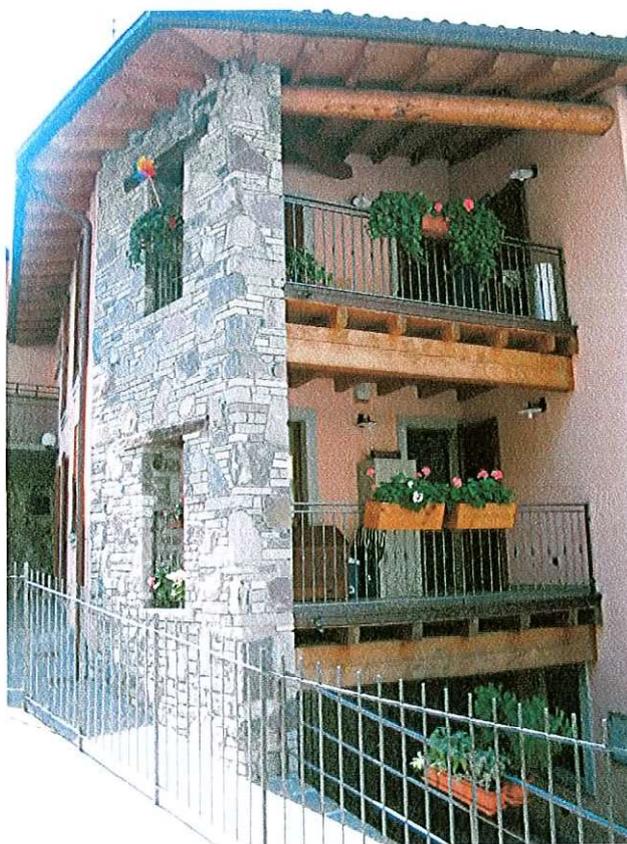
Ubicazione	Via Locatelli 8
Proprietà	privata
Caratteri tipologici generali	pianta composta a corpo doppio, tetto a 2 falde; presenza di loggiato al piano rialzato e primo
Datazione impianto originario	esistente al catasto 1853, porzione di edificio in testata esistente al catasto 1903
Datazione interventi successivi	XX sec. anni '80
Elementi architettonici e decorativi	-
Elementi in contrasto	basculanti in alluminio al piano seminterrato
Destinazioni d'uso	residenziale; ambulatorio nella porzione in testata dell'edificio al piano seminterrato
Numero dei piani	1 + seminterrato + sottotetto abitato
Stato di conservazione	buono
Aree aperte	passaggio carrabile pavimentato con cubetti di porfido

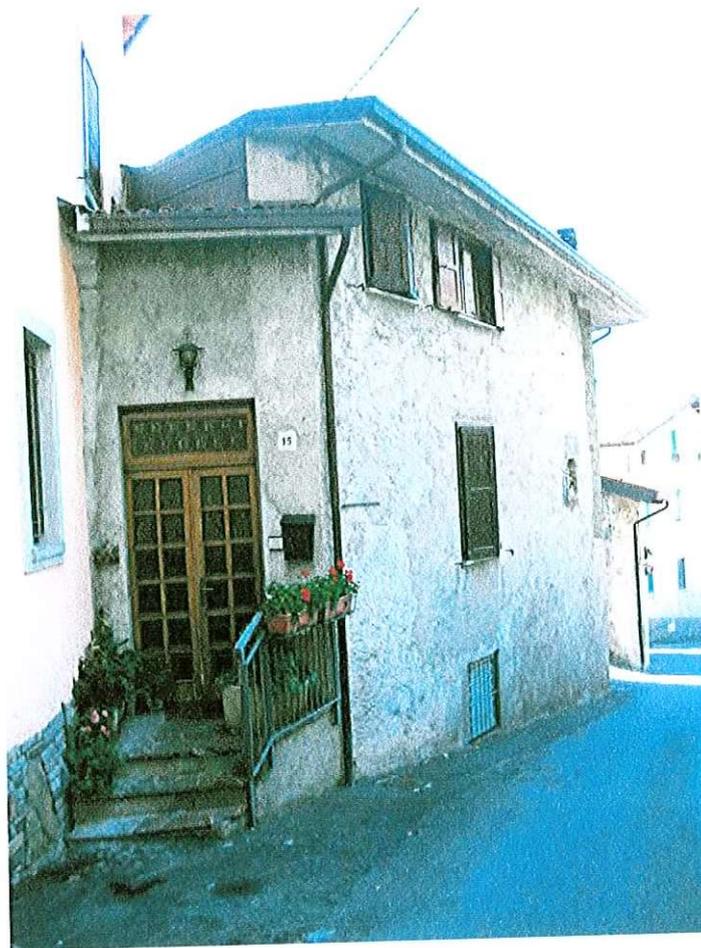
foto 1

Ubicazione	Via Locatelli 15-17
Proprietà	privata
Caratteri tipologici generali	pianta composta a corpo doppio, tetto a padiglione
Datazione impianto originario	esistente al catasto 1853
Datazione interventi successivi	XX sec. anni '70
Elementi architettonici e decorativi	presenza di portale arcuato in pietra serena
Elementi in contrasto	cancello in ferro; tamponatura sommità portale; davanzali in cls
Destinazioni d'uso	residenziale
Numero dei piani	1 + seminterrato + sottotetto abitato
Stato di conservazione	discreto
Aree aperte	piccolo cortile pavimentato in opus incertum

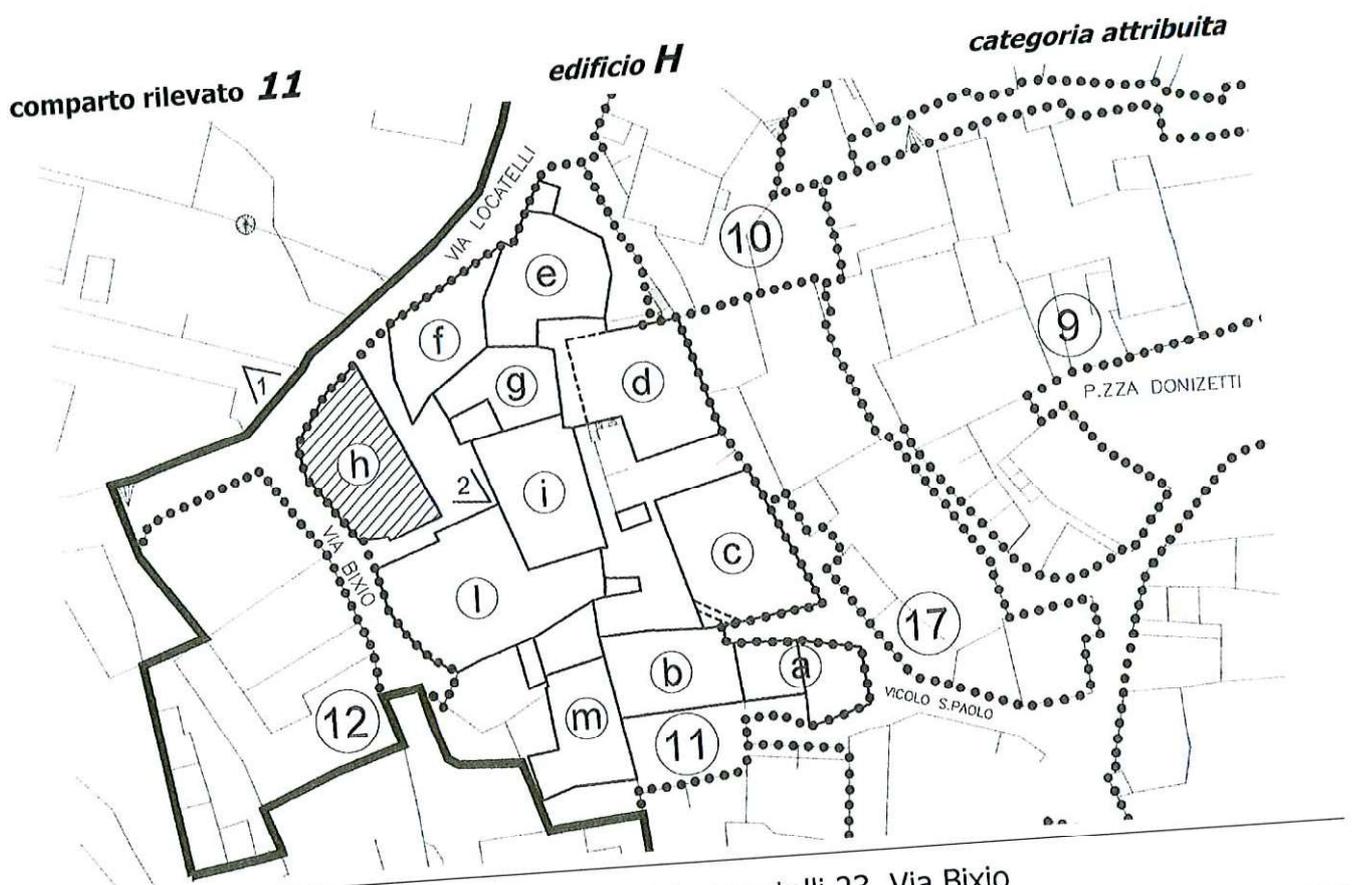
Ubicazione	Via Locatelli 23, Via Bixio
Proprietà	privata
Caratteri tipologici generali	pianta rettangolare a corpo semplice, tetto a 2 falde; presenza di loggiato al piano rialzato
Datazione impianto originario	esistente al catasto 1853; porzione di edificio lungo via Bixio esistente al catasto 1903
Datazione interventi successivi	XX sec. anni '90
Elementi architettonici e decorativi	contorni in pietra serena alle finestre
Elementi in contrasto	cancello in ferro
Destinazioni d'uso	residenziale
Numero dei piani	2
Stato di conservazione	buono
Aree aperte	-

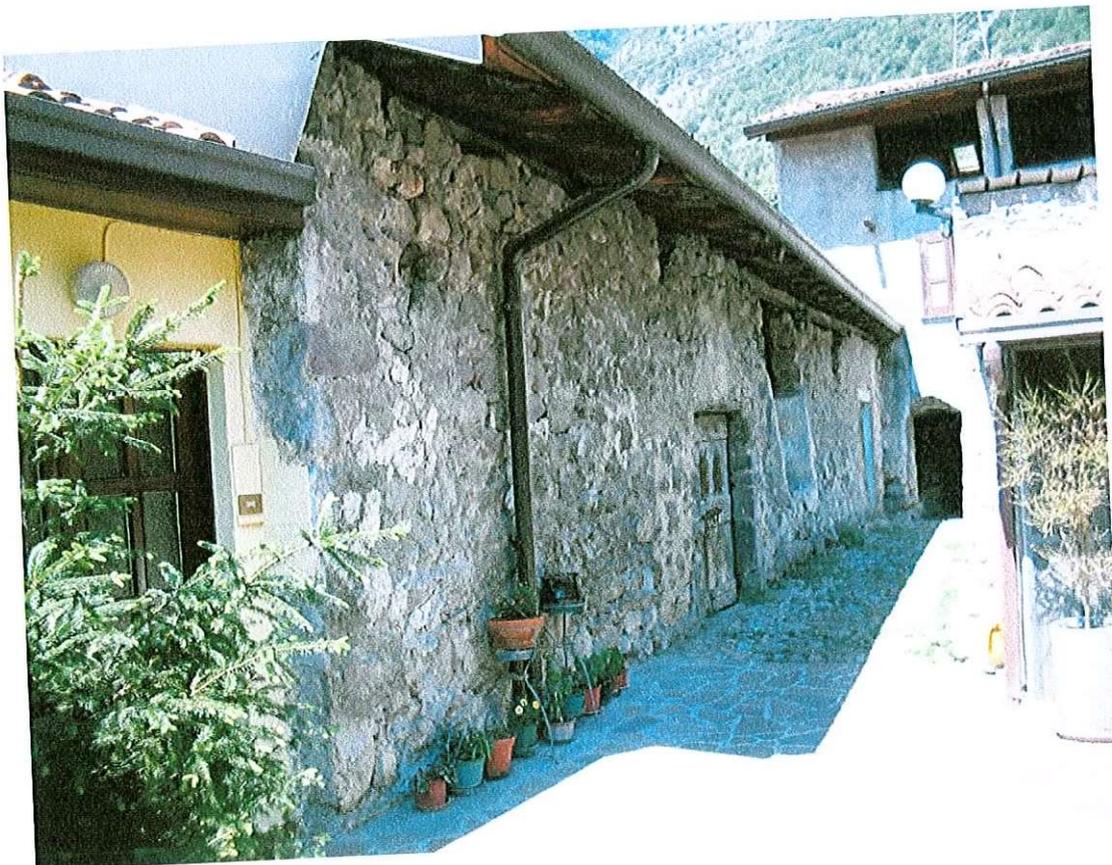
foto 3

Ubicazione	Via Locatelli 19
Proprietà	privata
Caratteri tipologici generali	pianta rettangolare a corpo semplice, tetto a 2 falde
Datazione impianto originario	esistente al catasto 1853
Datazione interventi successivi	-
Elementi architettonici e decorativi	ringhiera in ferro battuto; solaio in legno ai vari piani; muratura in pietrame
Elementi in contrasto	cancello in ferro
Destinazioni d'uso	residenziale
Numero dei piani	1 + seminterrato + solaio
Stato di conservazione	decadente
Aree aperte	ingresso al piano terra dal cortile in comune con ed C

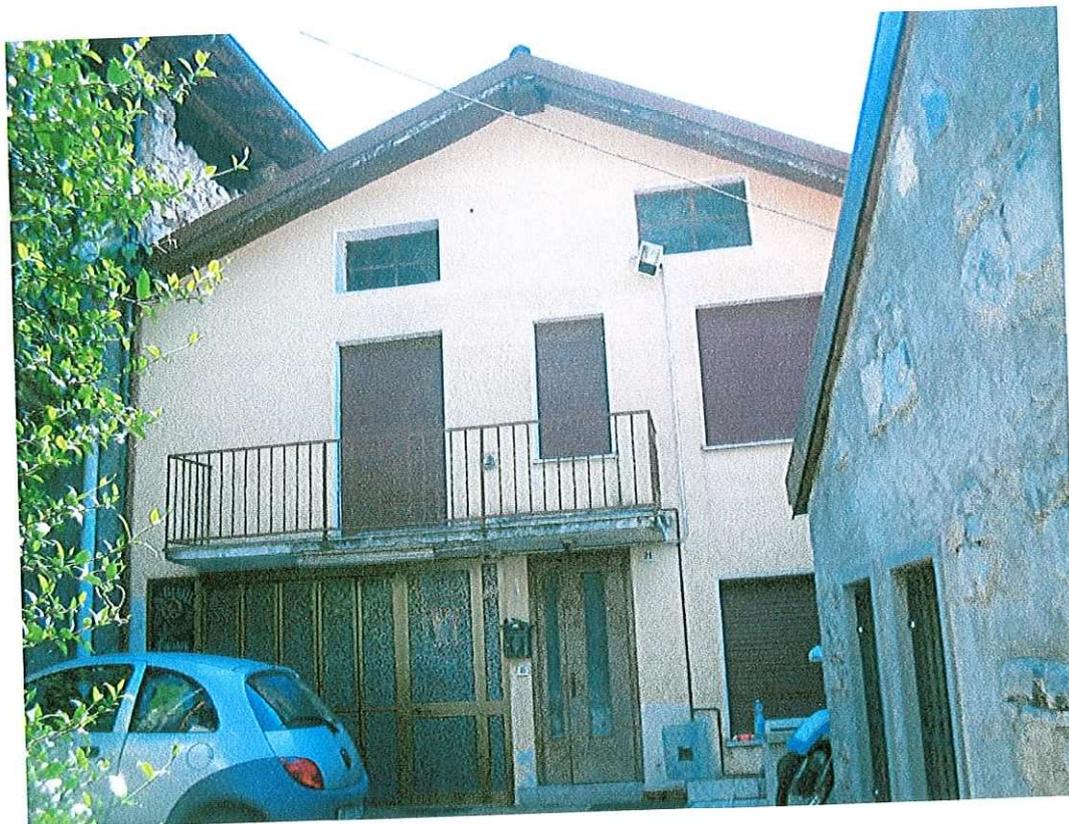
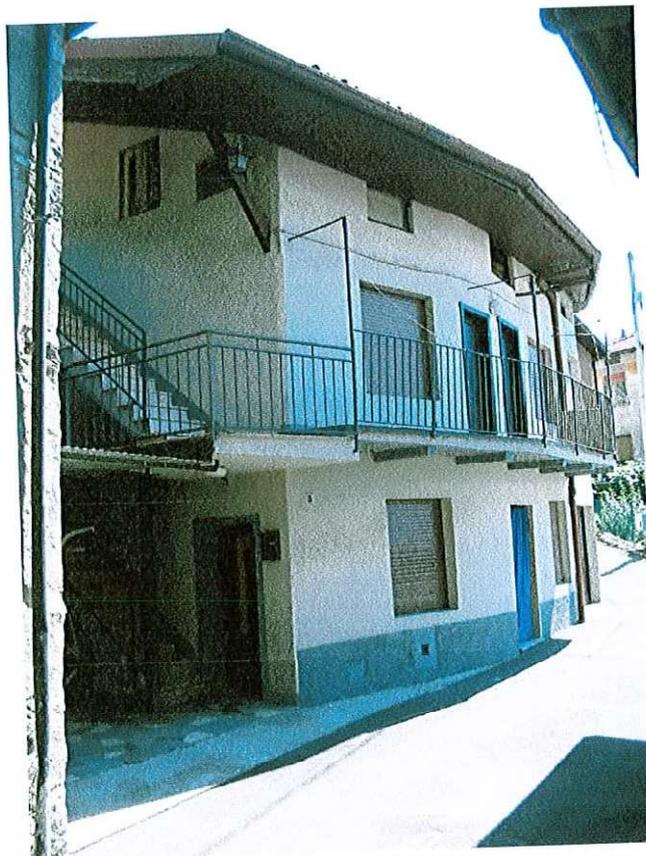
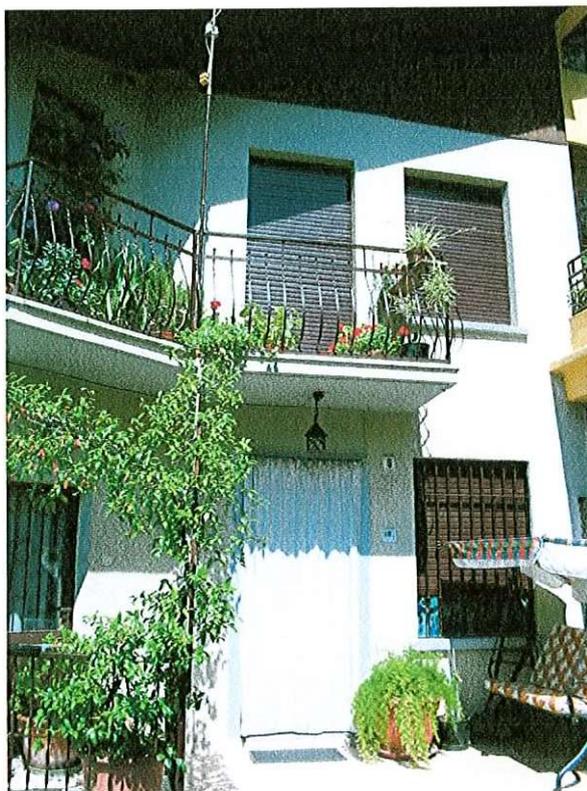
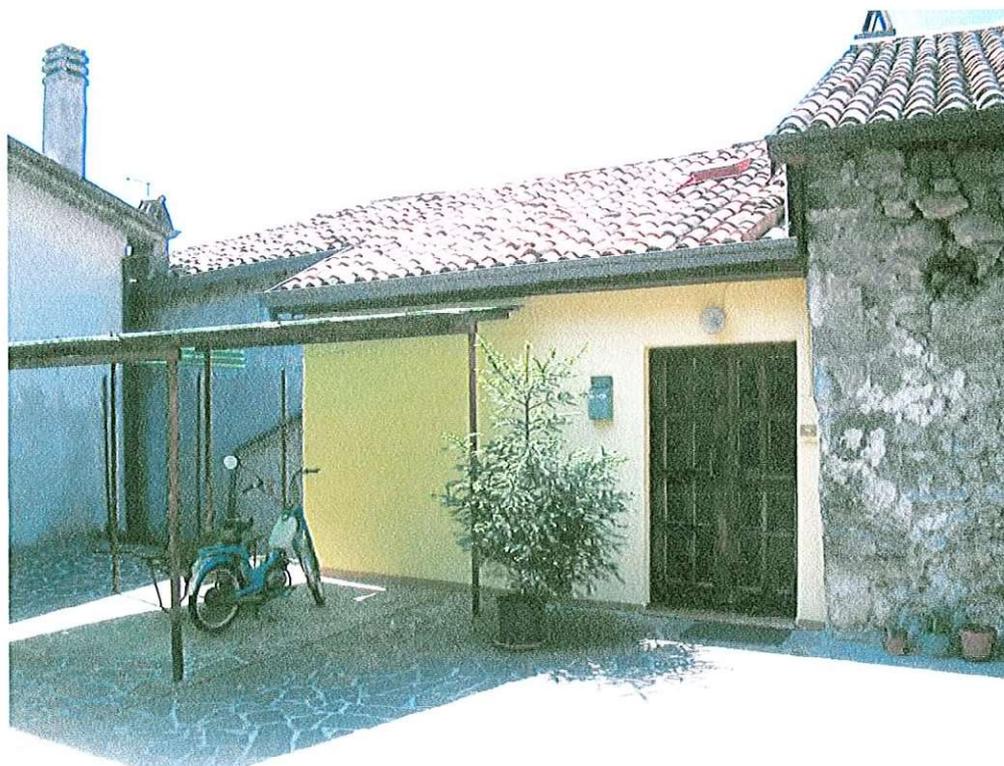
Ubicazione	Via Locatelli 21, Via Bixio 3-5
Proprietà	privata
Caratteri tipologici generali	pianta composta a corpo semplice, tetto a 2 falde
Datazione impianto originario	esistente al catasto 1853; porzione di edificio lungo via Bixio esistente al catasto 1903
Datazione interventi successivi	XX sec. anni '60
Elementi architettonici e decorativi	-
Elementi in contrasto	serramenti in alluminio al piano terra, balcone in c.a., tapparelle
Destinazioni d'uso	residenziale
Numero dei piani	2 + solaio
Stato di conservazione	discreto
Aree aperte	ingresso dal cortile in comune con ed c comp.11 con presenza di corpo superfetativo (tettoia in ondulux)

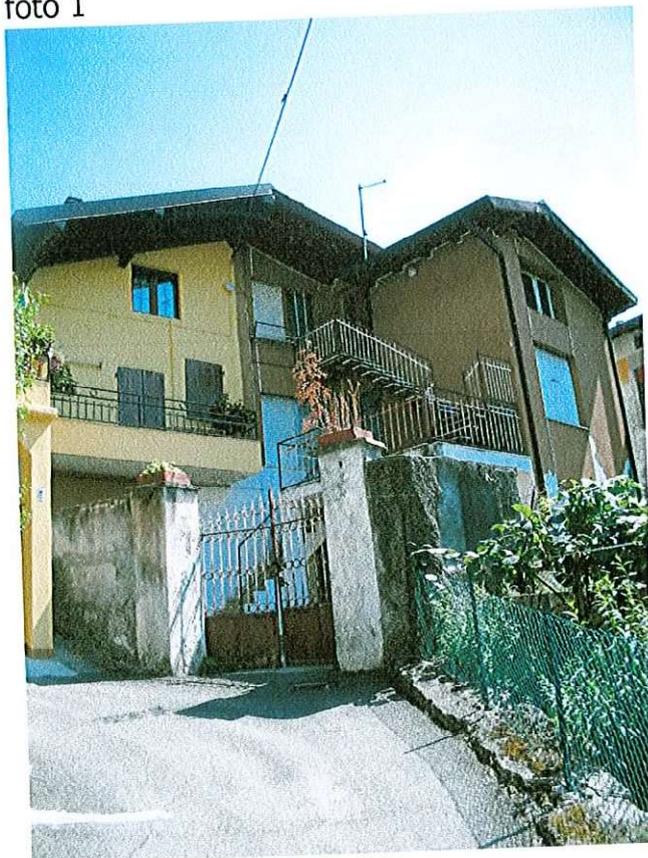
foto 2

Ubicazione	Via Bixio 7-9
Proprietà	privata
Caratteri tipologici generali	pianta composta a corpo triplo, tetto a 5 falde, veranda al piano secondo
Datazione impianto originario	esistente al catasto 1853
Datazione interventi successivi	XX sec. anni '70
Elementi architettonici e decorativi	-
Elementi in contrasto	portale in c.a., scala esterna in ferro
Destinazioni d'uso	residenziale
Numero dei piani	2 + sottotetto parzialmente abitato
Stato di conservazione	discreto
Aree aperte	piccolo cortile in battuto di cemento, muro di recinzione in cls

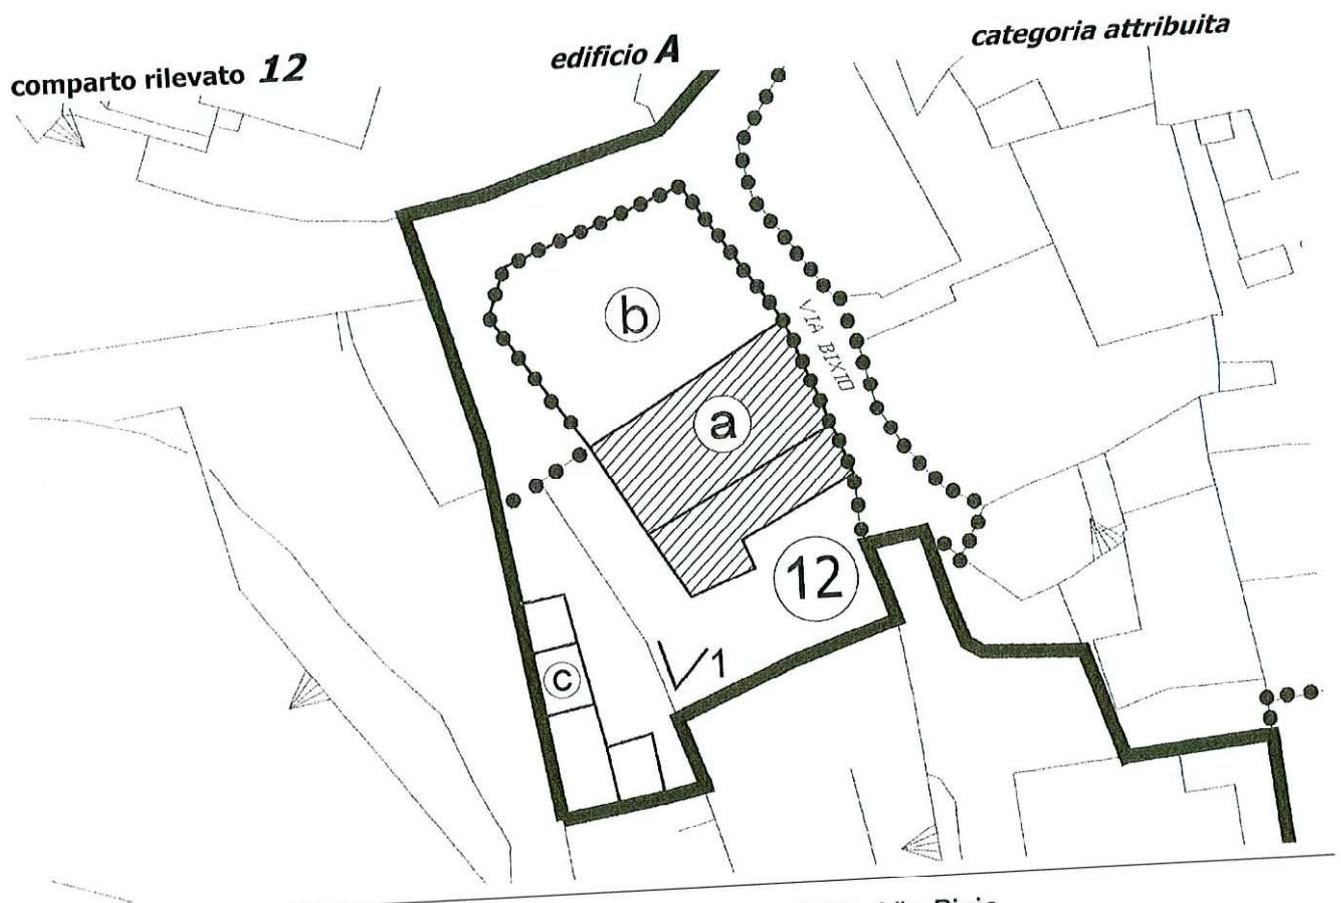
Ubicazione	Via Locatelli 27, Via Bixio
Proprietà	privata
Caratteri tipologici generali	pianta rettangolare a corpo doppio; copertura a 2 falde; presenza di terrazza con locali accessori sottostanti
Datazione impianto originario	esistente al catasto 1853
Datazione interventi successivi	XX sec. anni '70
Elementi architettonici e decorativi	-
Elementi in contrasto	canali di gronda, tapparelle, terrazza in c.a.
Destinazioni d'uso	parzialmente abbandonato, locali accessori al piano seminterrato
Numero dei piani	1 + seminterrato + solaio
Stato di conservazione	necessita di sistemazione esterna
Aree aperte	prato

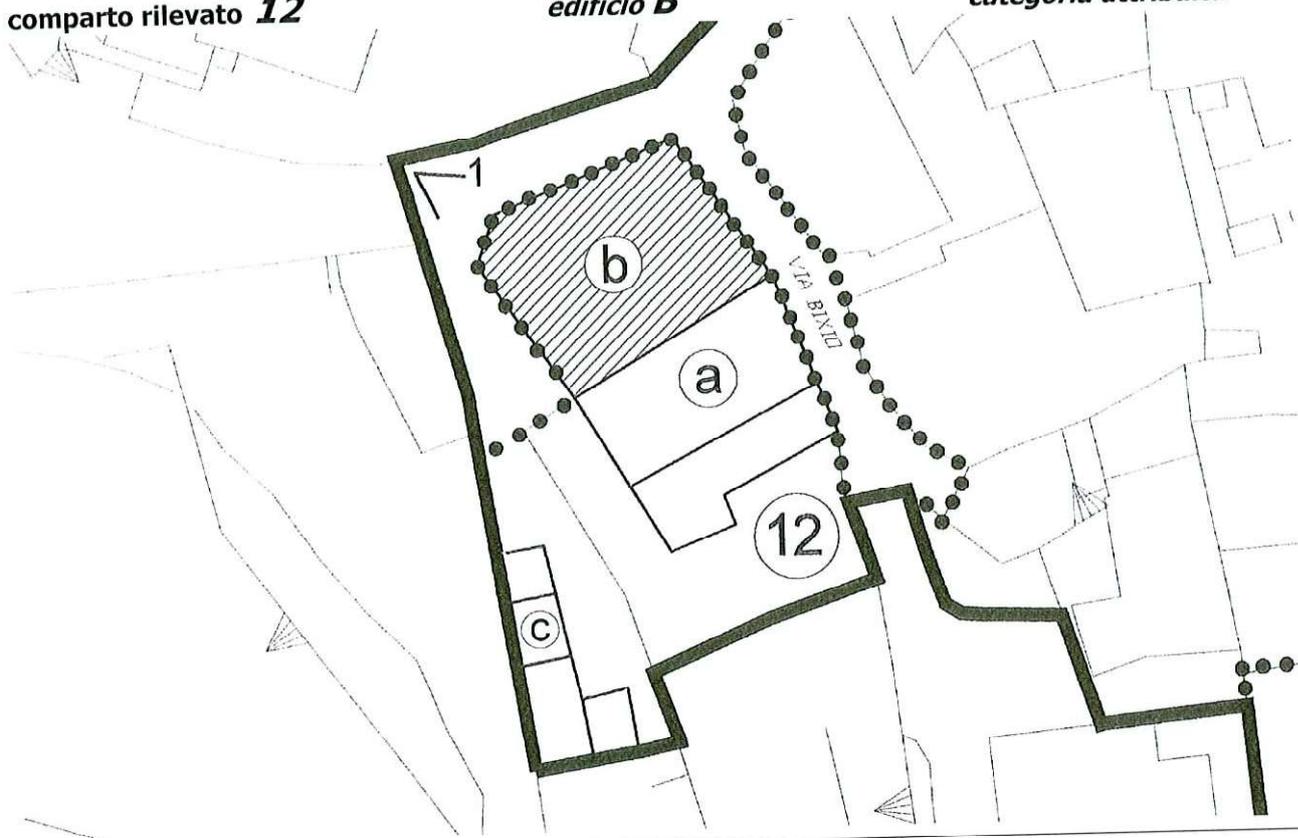
Ubicazione	Via Locatelli 25, via Bixio 2
Proprietà	privata
Caratteri tipologici generali	pianta rettangolare a corpo semplice, copertura a 3 falde
Datazione impianto originario	esistente al catasto 1853
Datazione interventi successivi	XX sec. anni '70
Elementi architettonici e decorativi	-
Elementi in contrasto	contorni in travertino alle finestre, balconi in c.a., ringhiere in ferro, serramenti in ferro al piano seminterrato
Destinazioni d'uso	residenziale
Numero dei piani	2 + seminterrato + sottotetto abitato
Stato di conservazione	discreto
Aree aperte	passaggio carrabile in battuto di cemento; prato con presenza di superfetazioni (deposito in lamiera e legno)

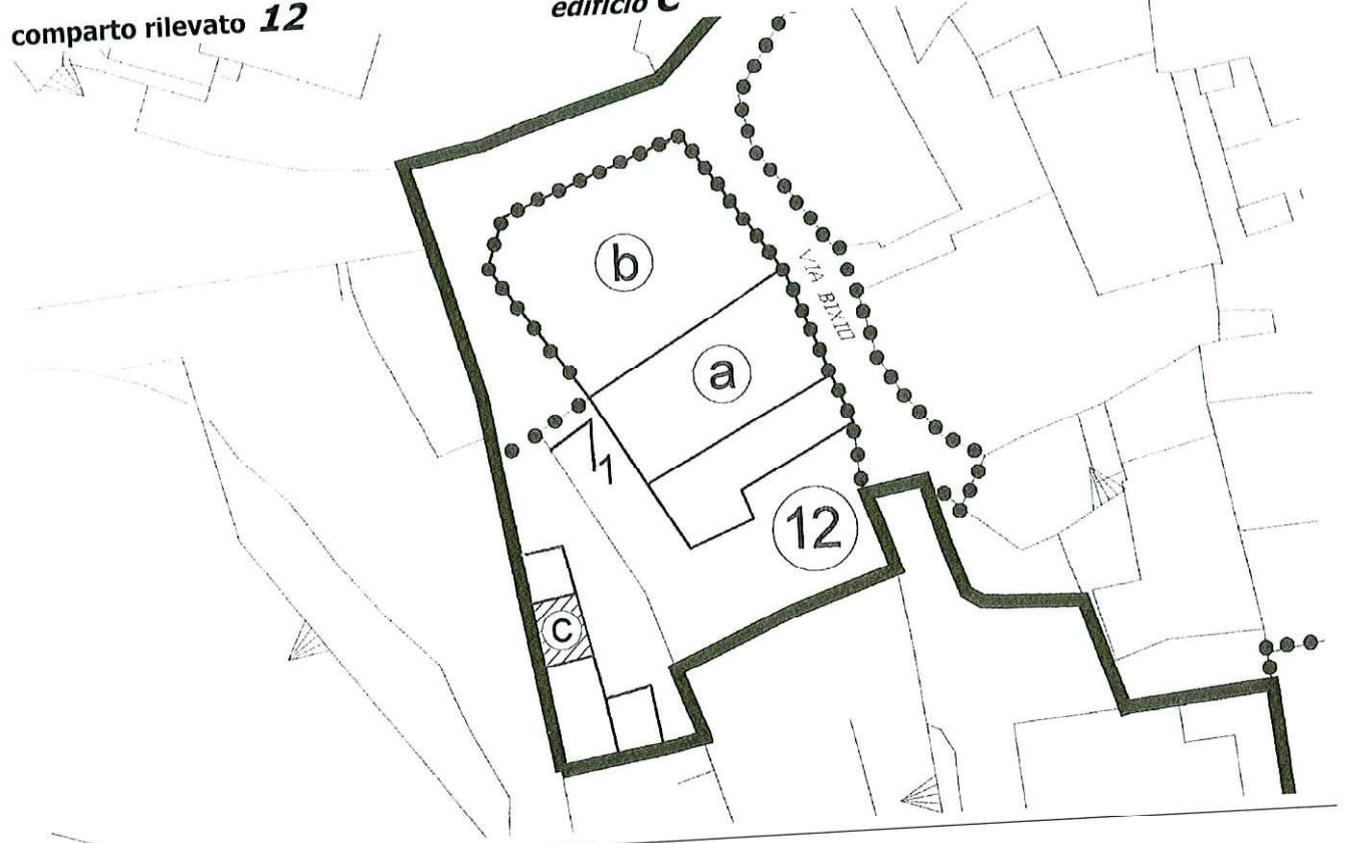
Ubicazione	Via Locatelli
Proprietà	privata; prop.ed. b comp. 12
Caratteri tipologici generali	pianta rettangolare a corpo semplice, copertura a 1 falda
Datazione impianto originario	XX sec. anni '70
Datazione interventi successivi	-
Elementi architettonici e decorativi	-
Elementi in contrasto	-
Destinazioni d'uso	locale accessorio all' edificio b comp.12; pollaio al piano terra, fienile al piano rialzato
Numero dei piani	2
Stato di conservazione	decadente
Aree aperte	prato; presenza di deposito con tetto in lamiera e pareti con pannelli in ondulux (superfetazioni)

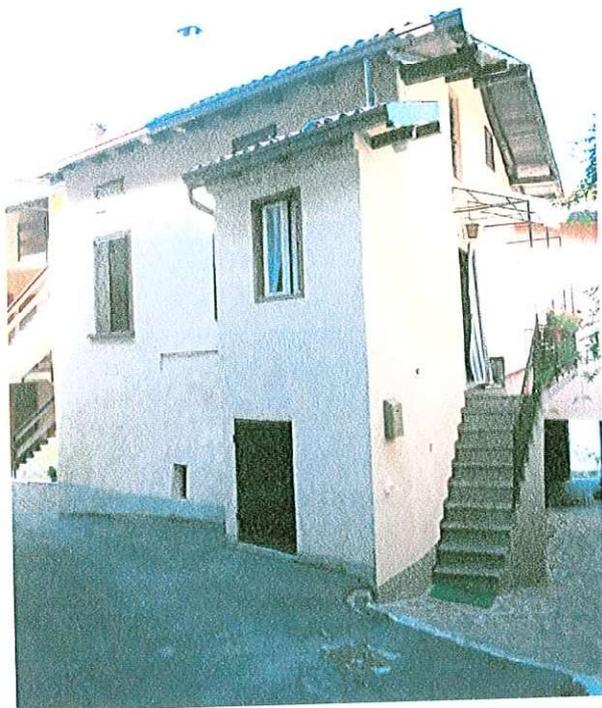
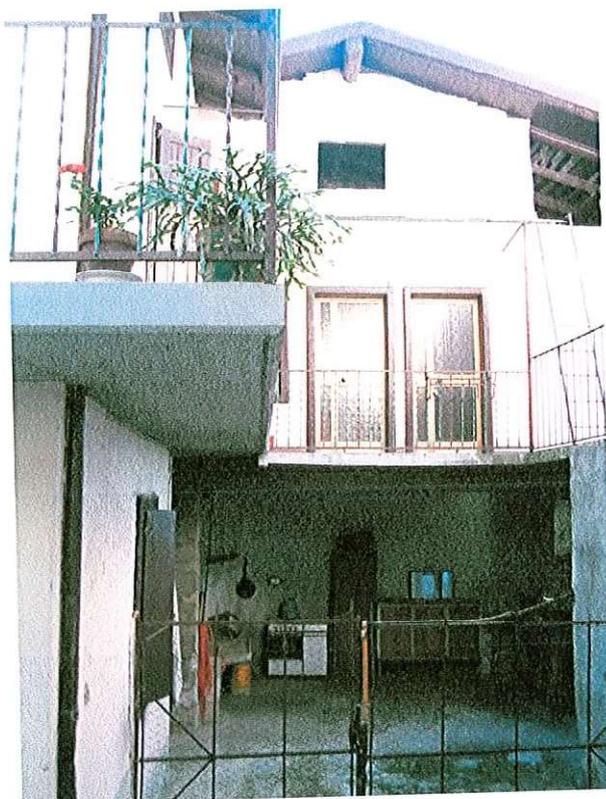
Ubicazione	Via F.lli Calvi 10
Proprietà	privata
Caratteri tipologici generali	pianta composta a corpo doppio ciascuno con tetto a 2 falde
Datazione impianto originario	porzione in testata dell'edificio esistente al catasto 1853; edificio restante esistente al catasto 1903
Datazione interventi successivi	XX sec., anni' 70
Elementi architettonici e decorativi	-
Elementi in contrasto	comignolo, balcone in c.a., serramenti in alluminio.
Destinazioni d'uso	residenziale, al seminterrato cantina e deposito
Numero dei piani	1 + seminterrato + solaio
Stato di conservazione	discreto
Aree aperte	cortile in comune con ed C e D pavimentato con lastre di porfido; cortile privato in battuto di cemento

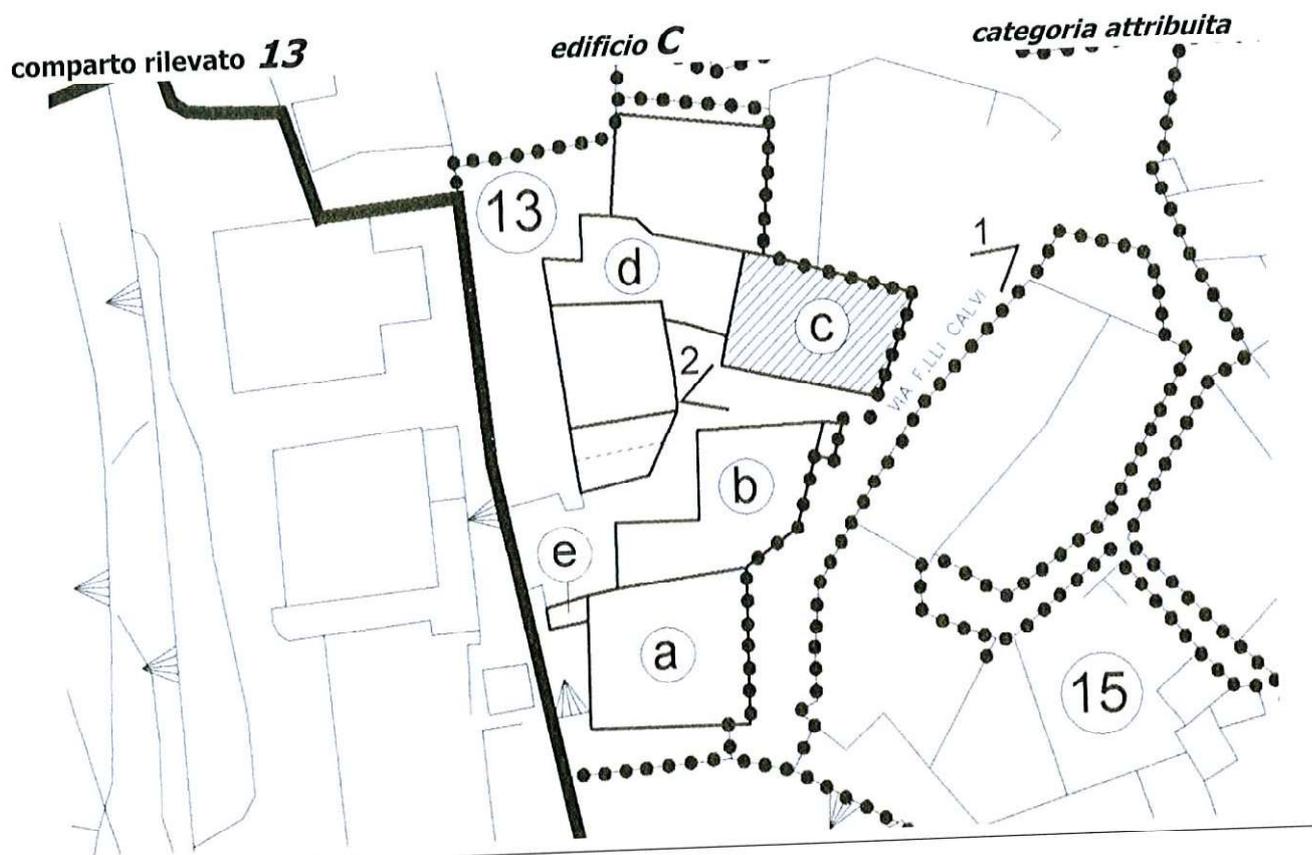
Ubicazione	Via F.lli Calvi 6
Proprietà	privata
Caratteri tipologici generali	pianta rettangolare a corpo semplice con tetto a 2 falde
Datazione impianto originario	esistente al catasto 1903
Datazione interventi successivi	XX sec., anni' 70
Elementi architettonici e decorativi	-
Elementi in contrasto	tapparelle, serramento porta seminterrato in ferro
Destinazioni d'uso	residenziale; al seminterrato legnaia e deposito
Numero dei piani	1 + seminterrato + solaio
Stato di conservazione	discreto
Aree aperte	cortile in comune con ed. d e b comp. 13 pavimentato in lastre di porfido

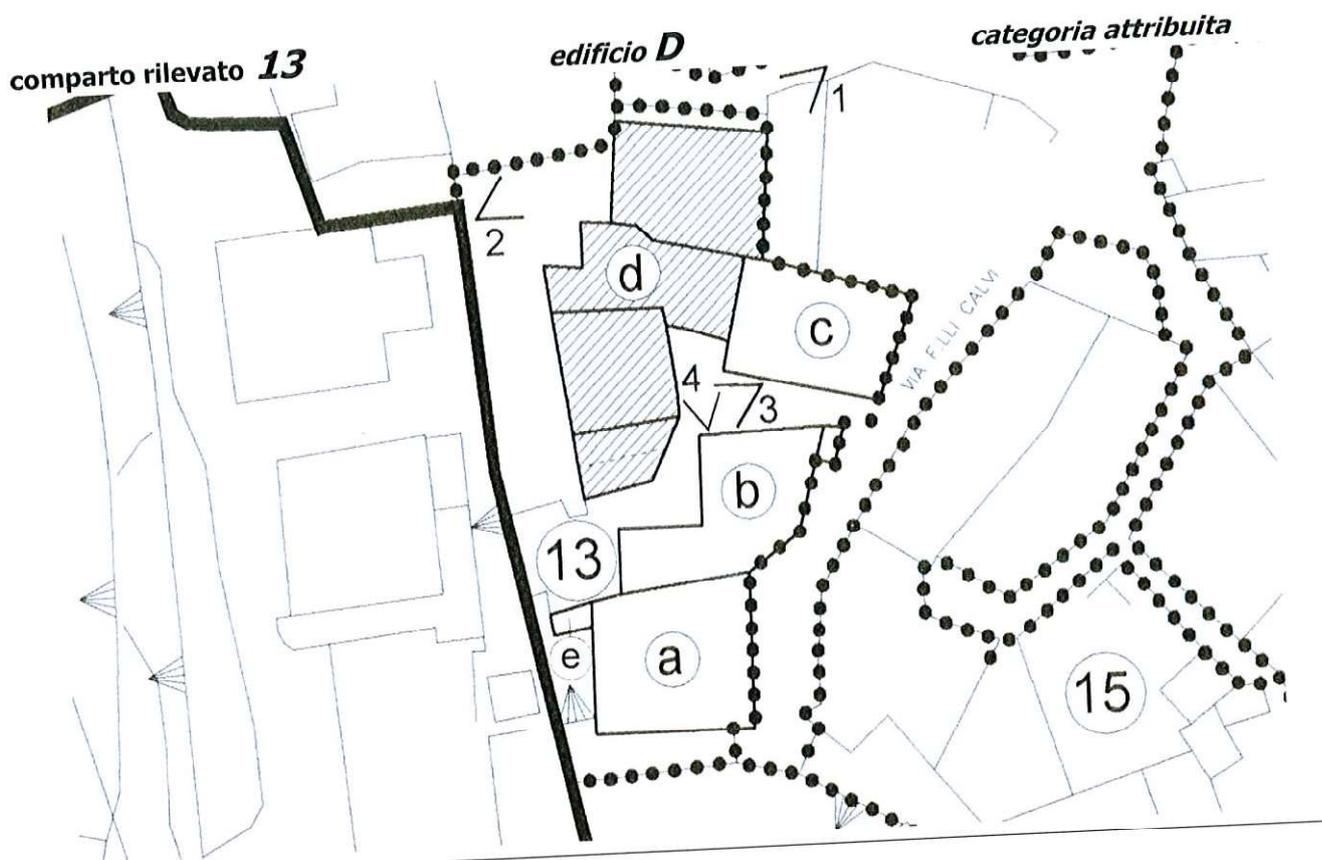
Ubicazione	Via F.lli Calvi 8
Proprietà	privata
Caratteri tipologici generali	pianta composta a corpo triplo a tre falde
Datazione impianto originario	esistente al catasto 1853, parte di edificio in affaccio sul parcheggio di recente costruzione
Datazione interventi successivi	XX sec., anni' 70-80
Elementi architettonici e decorativi	muratura in pietrame, contorni alle finestre in pietra serena
Elementi in contrasto	-
Destinazioni d'uso	residenziale; al seminterrato legnaia e deposito
Numero dei piani	1 + seminterrato + sottotetto abitato
Stato di conservazione	buono
Aree aperte	cortile in comune con ed. B e C pavimentato con lastre di porfido; piccolo giardino

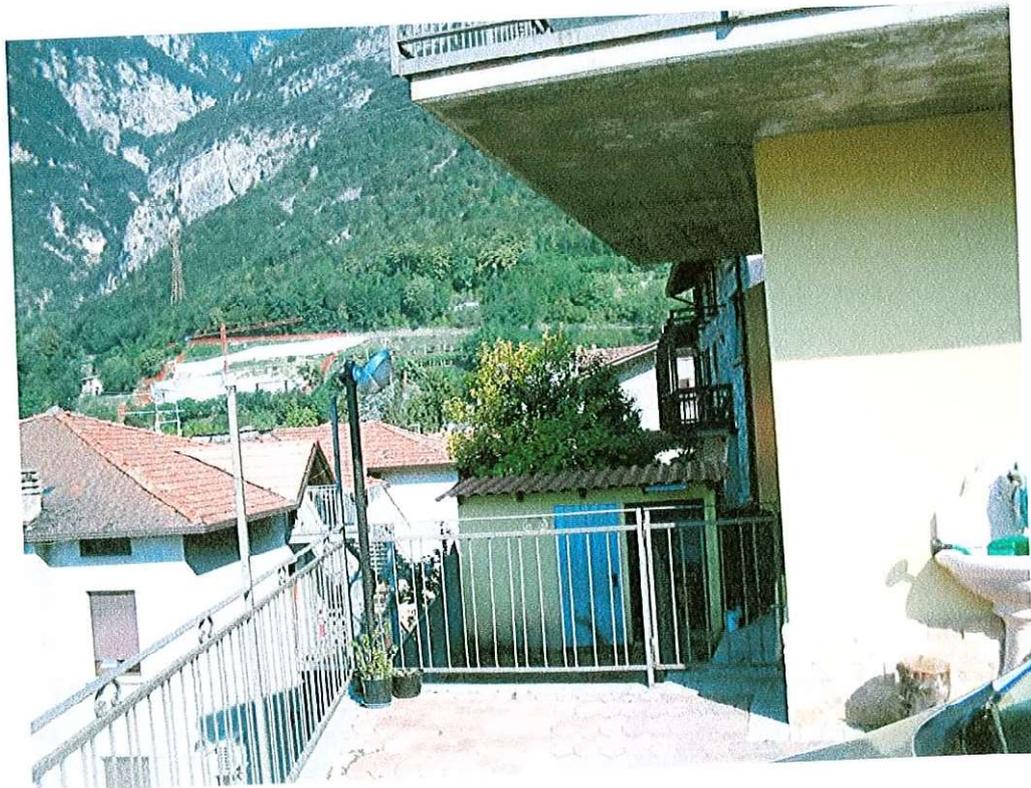
foto 1

Ubicazione	Via F.lli Calvi 12
Proprietà	privata; prop. ed. a comp. 13
Caratteri tipologici generali	pianta rettangolare a corpo semplice, tetto a 1 falda
Datazione impianto originario	di recente costruzione
Datazione interventi successivi	-
Elementi architettonici e decorativi	-
Elementi in contrasto	tetto in ondulux; porta in alluminio
Destinazioni d'uso	locale accessorio (cuccia cane)
Numero dei piani	1
Stato di conservazione	buono
Aree aperte	prato

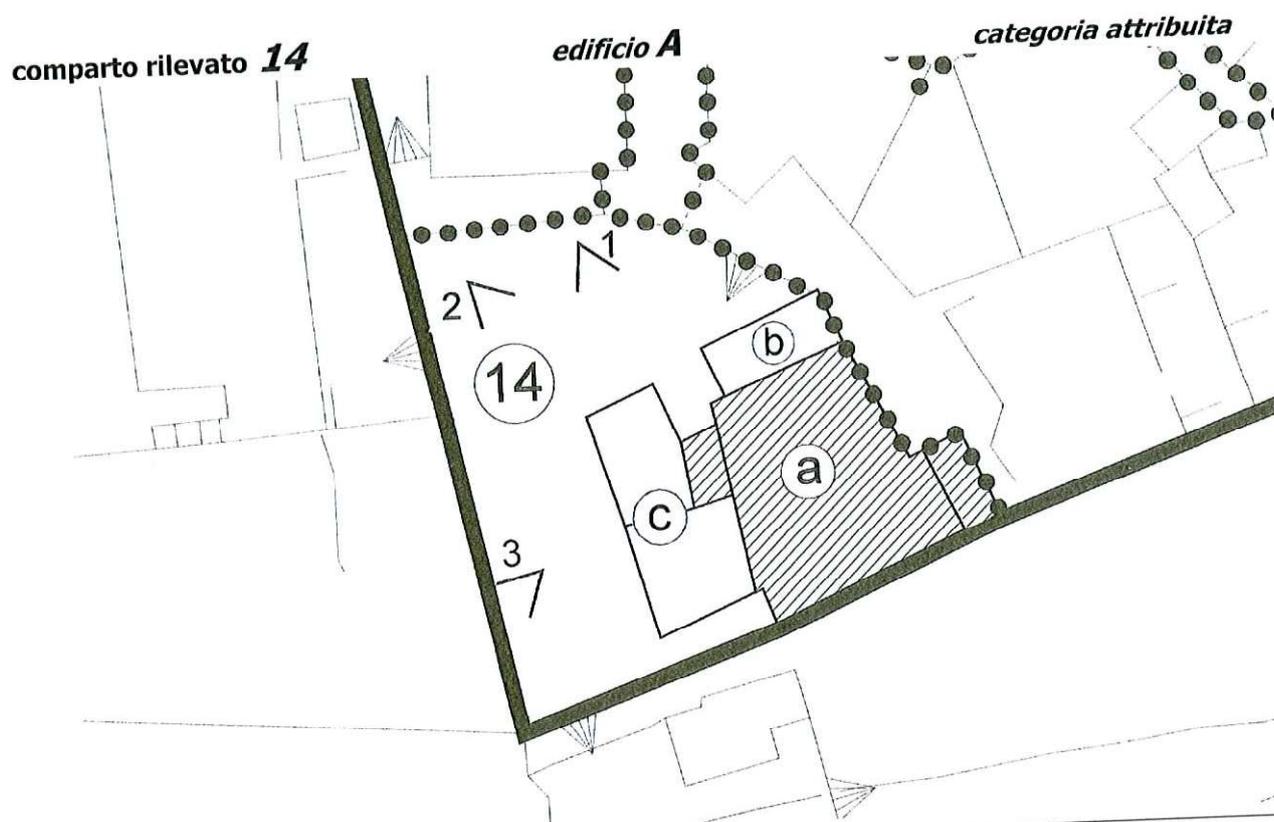
Ubicazione	Via F.lli Calvi
Proprietà	privata
Caratteri tipologici generali	pianta composta a corpo semplice, copertura a 2 falde; presenza di loggiato
Datazione impianto originario	esistente al catasto 1853
Datazione interventi successivi	installazione di corpi aggiuntivi negli anni '80
Elementi architettonici e decorativi	-
Elementi in contrasto	comignoli
Destinazioni d'uso	edificio abbandonato
Numero dei piani	2 + solaio
Stato di conservazione	edificio decadente
Aree aperte	cortile con ghiaia; suggestiva vista panoramica dal cortile
