COMUNE DI ROGNO

Variante 2 **al PIANO DI GOVERNO DEL TERRITORIO**

PIANO DELLE REGOLE

SCHEMATURA EDIFICI DI VALORE STORICO AMBIENTALE (Castelfranco)

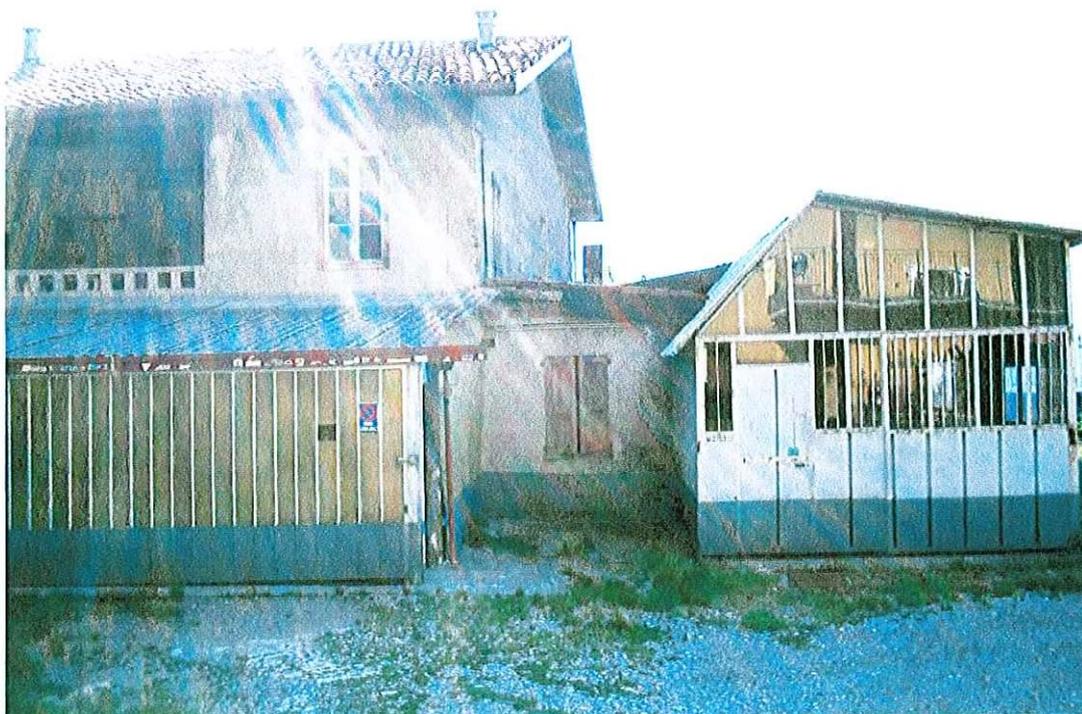
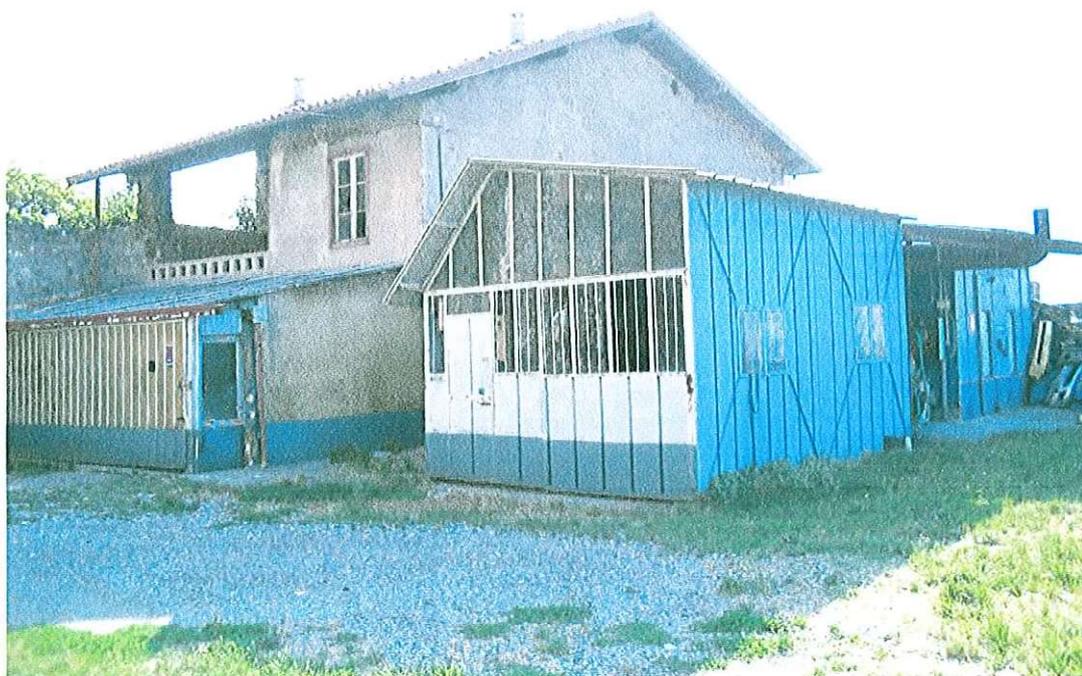
Ubicazione	Via F.lli Calvi
Proprietà	privata
Caratteri tipologici generali	pianta composta a corpo semplice, copertura a 2 falde; presenza di loggiato
Datazione impianto originario	esistente al catasto 1853
Datazione interventi successivi	installazione di corpi aggiuntivi negli anni '80
Elementi architettonici e decorativi	-
Elementi in contrasto	comignoli
Destinazioni d'uso	edificio abbandonato
Numero dei piani	2 + solaio
Stato di conservazione	edificio decadente
Aree aperte	cortile con ghiaia; suggestiva vista panoramica dal cortile

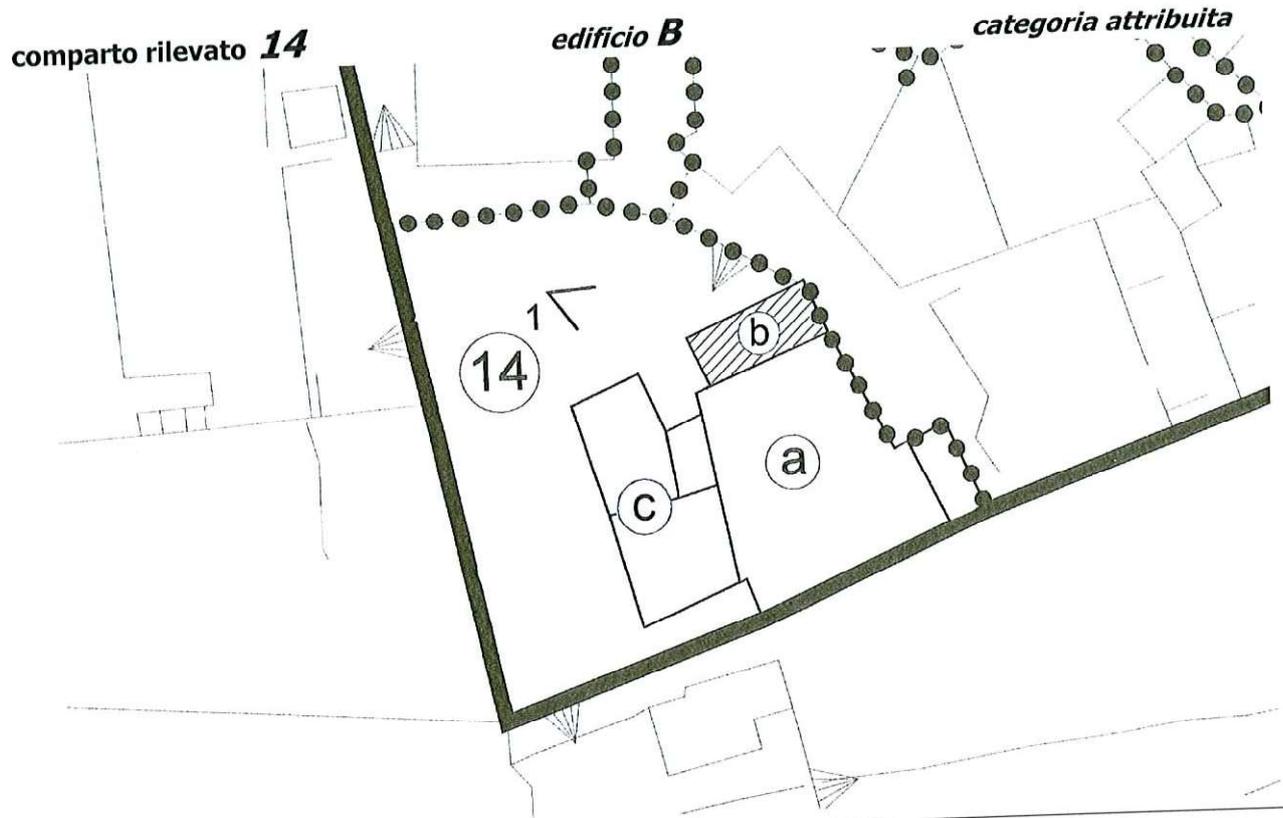
Ubicazione	Via F.lli Calvi
Proprietà	privata; prop. ed.a comp. 14
Caratteri tipologici generali	pianta rettangolare a corpo semplice con tetto a 1 falda
Datazione impianto originario	anni '80 XX sec.
Datazione interventi successivi	-
Elementi architettonici e decorativi	-
Elementi in contrasto	struttura costituita da pannelli in ondulux e lamiera
Destinazioni d'uso	locale accessorio ad utilizzo "officina meccanica"
Numero dei piani	1
Stato di conservazione	edificio decadente
Aree aperte	cortile con ghiaia

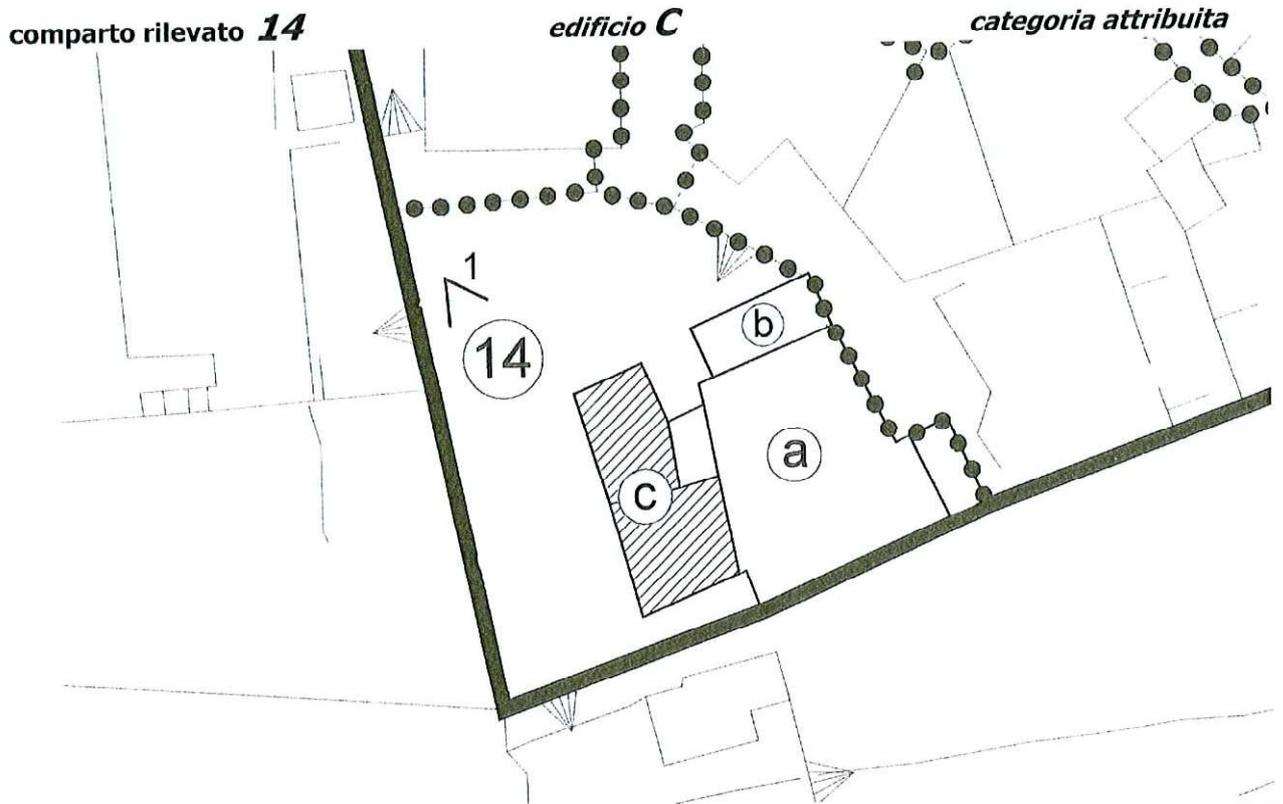
Ubicazione	Via F.lli Calvi
Proprietà	privata; prop. ed. a comp. 14
Caratteri tipologici generali	pianta rettangolare a corpo doppio con tetto a 1 falda
Datazione impianto originario	anni '80 XX sec.
Datazione interventi successivi	-
Elementi architettonici e decorativi	-
Elementi in contrasto	struttura costituita da pannelli in lamiera
Destinazioni d'uso	locale accessorio ad utilizzo "officina meccanica"
Numero dei piani	1
Stato di conservazione	edificio decadente
Aree aperte	cortile con ghiaia

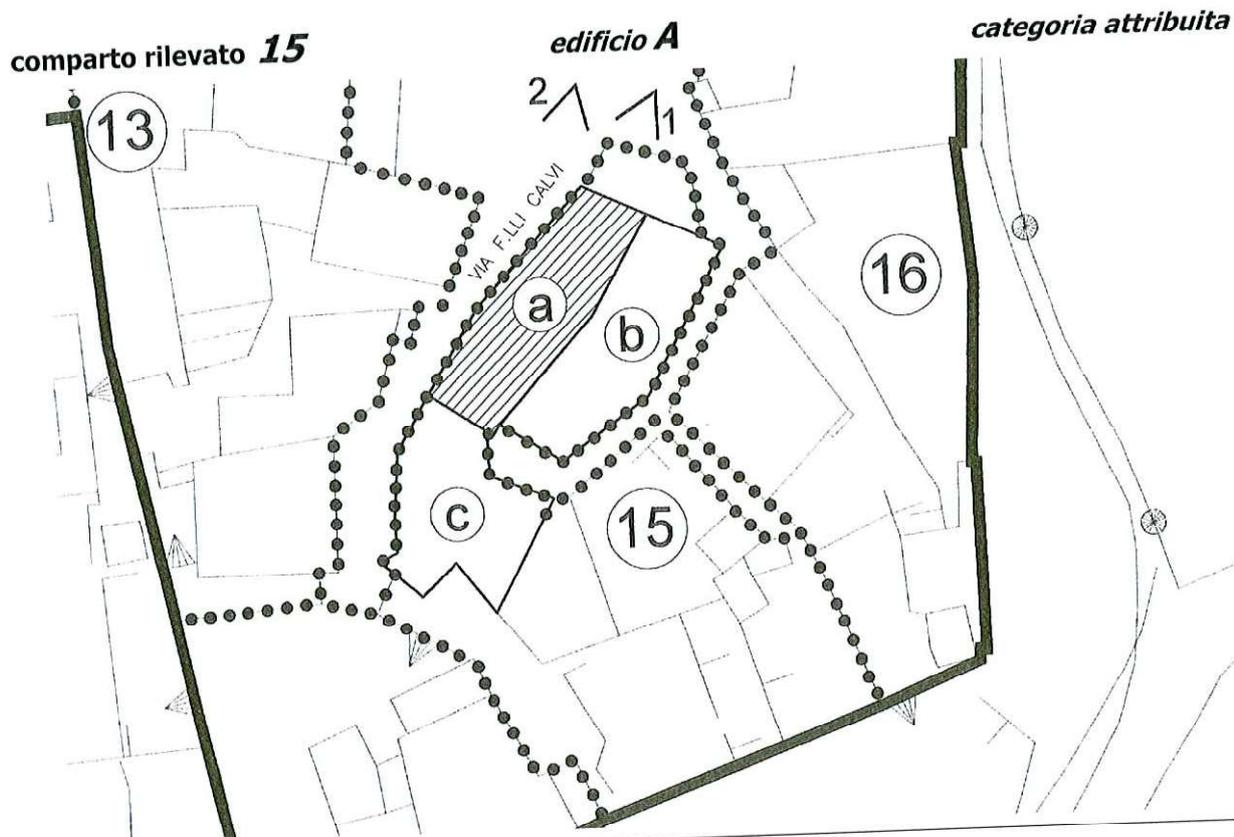
Ubicazione	Via F.lli Calvi 11
Proprietà	privata
Caratteri tipologici generali	pianta rettangolare a corpo semplice, copertura a padiglione
Datazione impianto originario	esistente al catasto 1903
Datazione interventi successivi	XX sec. anni '60
Elementi architettonici e decorativi	-
Elementi in contrasto	scala esterna in ferro con pedate in granito, tapparelle
Destinazioni d'uso	residenziale
Numero dei piani	2
Stato di conservazione	necessita di sistemazione esterna
Aree aperte	passaggio carrabile in battuto di cemento; recinzione con muro in cls e ringhiera in ferro; presenza di superfetazione: tettoia in ondulux

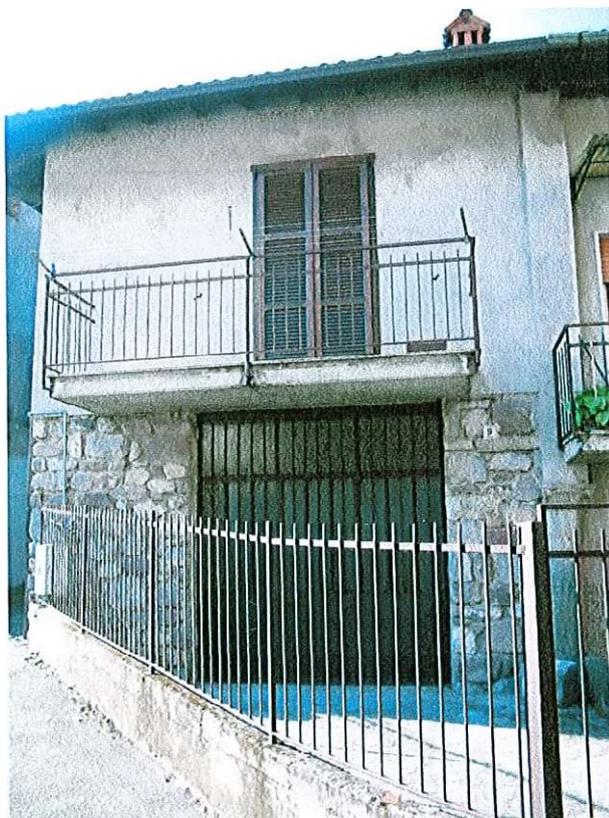
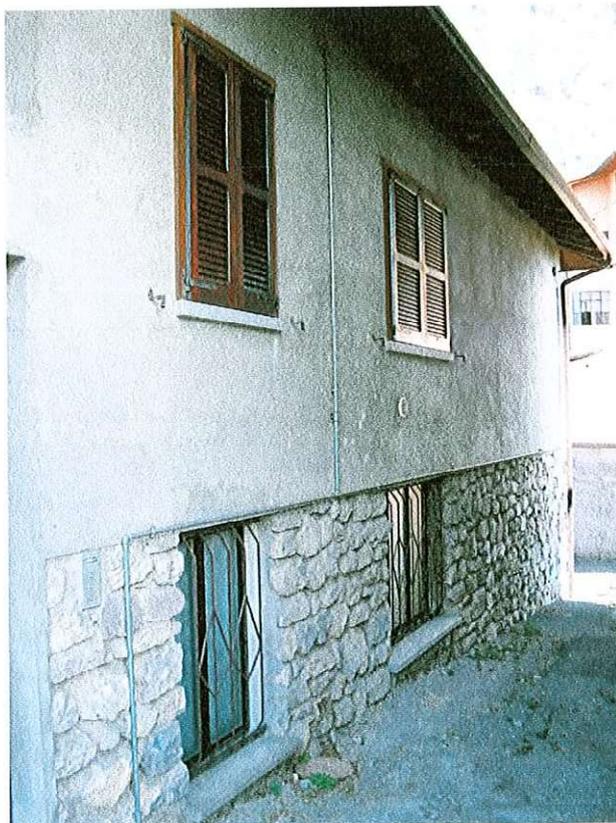
Ubicazione	Via F.lli Calvi 9
Proprietà	privata
Caratteri tipologici generali	pianta rettangolare a corpo semplice, copertura a padiglione
Datazione impianto originario	porzione terminale dell'edificio esistente al catasto 1853; testata esistente al catasto 1903
Datazione interventi successivi	XX sec. anni '60
Elementi architettonici e decorativi	-
Elementi in contrasto	basculante in ferro e vetro
Destinazioni d'uso	residenziale
Numero dei piani	2
Stato di conservazione	buono
Aree aperte	passaggio carrabile in opus incertum; recinzione con muro in cls e ringhiera in ferro

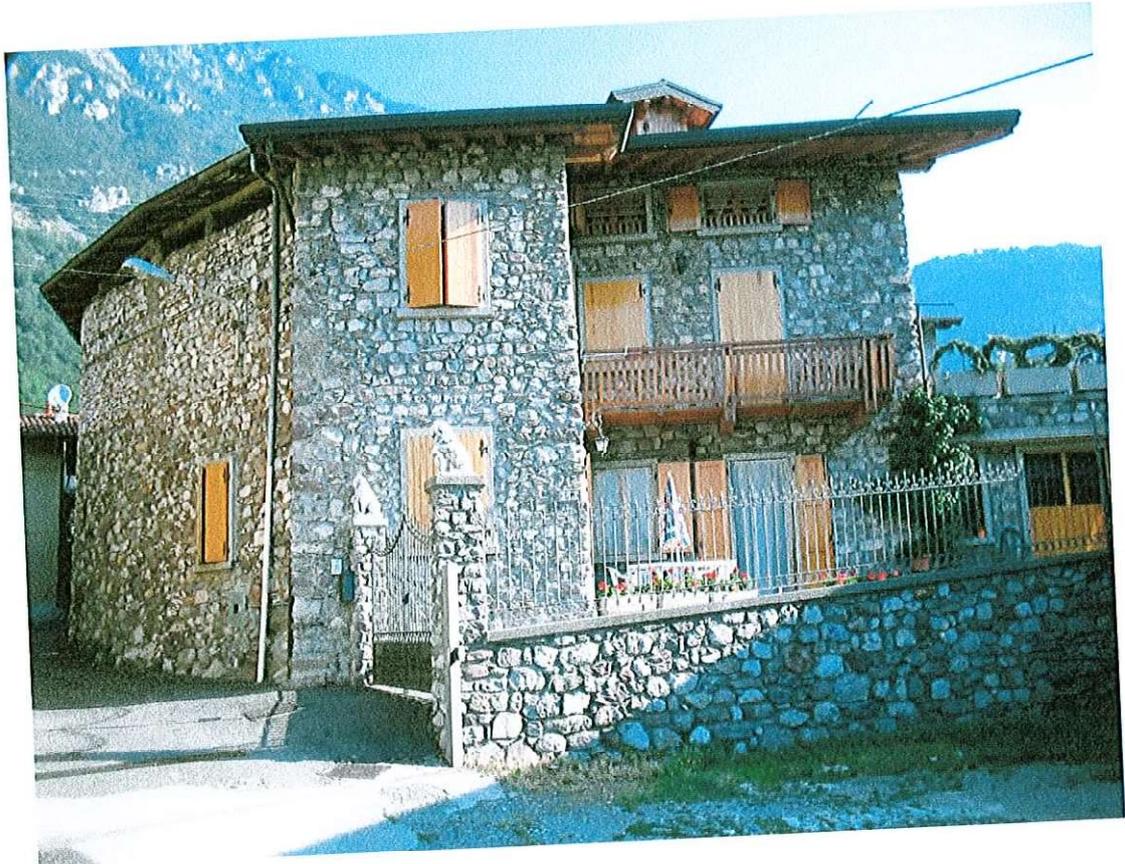
foto 1

Ubicazione	Via F.lli Calvi 13
Proprietà	privata
Caratteri tipologici generali	pianta composta a corpo semplice, copertura a padiglione
Datazione impianto originario	porzione di edificio in affaccio sul cortile esistente al catasto 1853
Datazione interventi successivi	parte di edificio ristrutturato nel 1995
Elementi architettonici e decorativi	contorni alle finestre in pietra di sarnico, muratura in pietrame
Elementi in contrasto	-
Destinazioni d'uso	residenziale
Numero dei piani	2 + sottotetto abitato
Stato di conservazione	buono
Aree aperte	orto, frutteto; passaggio carrabile in lastre di porfido; recinzione con muro in sassi e ringhiera in ferro

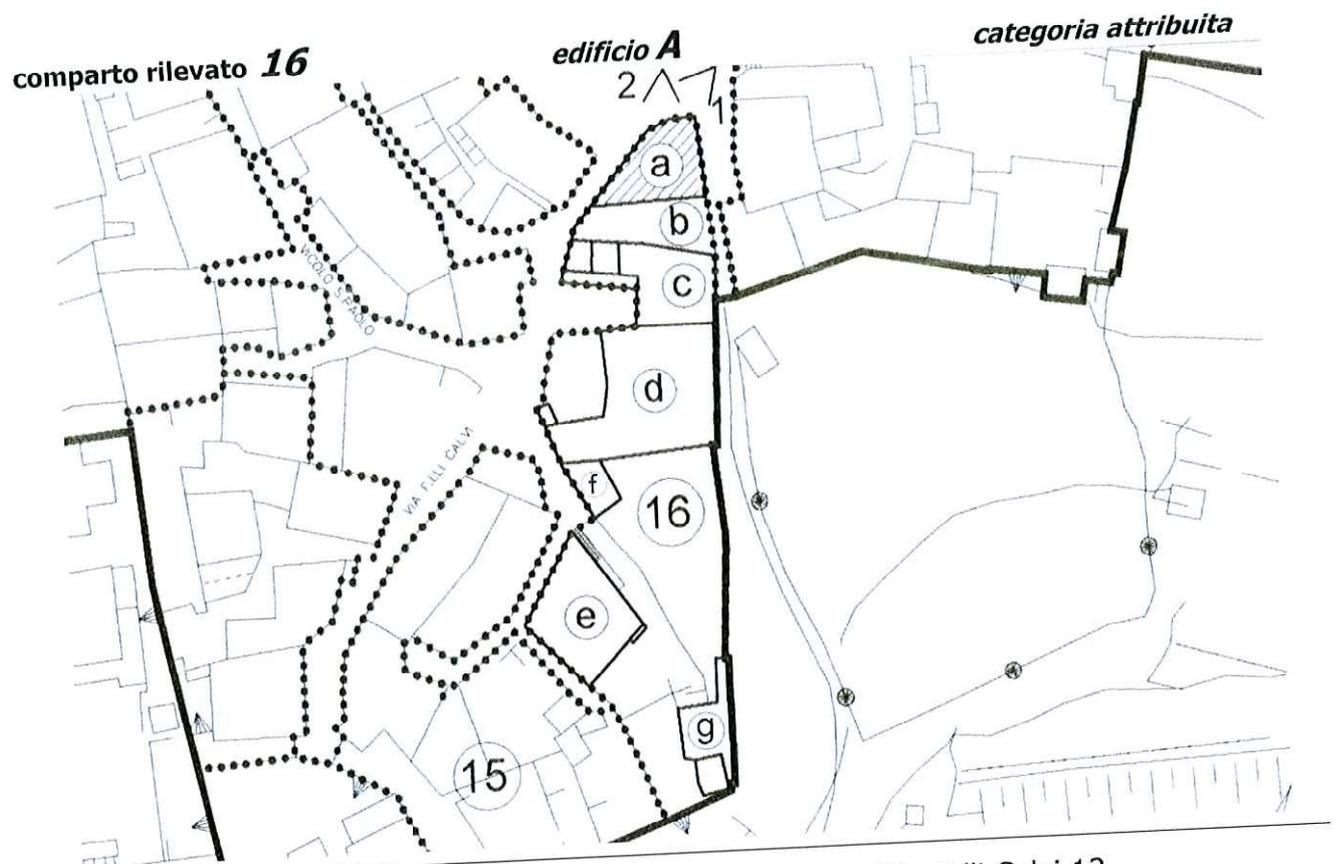
Ubicazione	Piazza Donizetti, Via F.lli Calvi 12
Proprietà	privata
Caratteri tipologici generali	pianta composta a corpo semplice, tetto a padiglione
Datazione impianto originario	esistente al catasto 1853
Datazione interventi successivi	XX sec., anni' 60-70
Elementi architettonici e decorativi	-
Elementi in contrasto	scala esterna in c.a. con rivestimento in granito lucido, parapetto in ferro, davanzali in cls
Destinazioni d'uso	residenziale
Numero dei piani	1 + seminterrato + sottotetto abitato
Stato di conservazione	buono
Aree aperte	in affaccio su piazza Donizetti pavimentata in asfalto

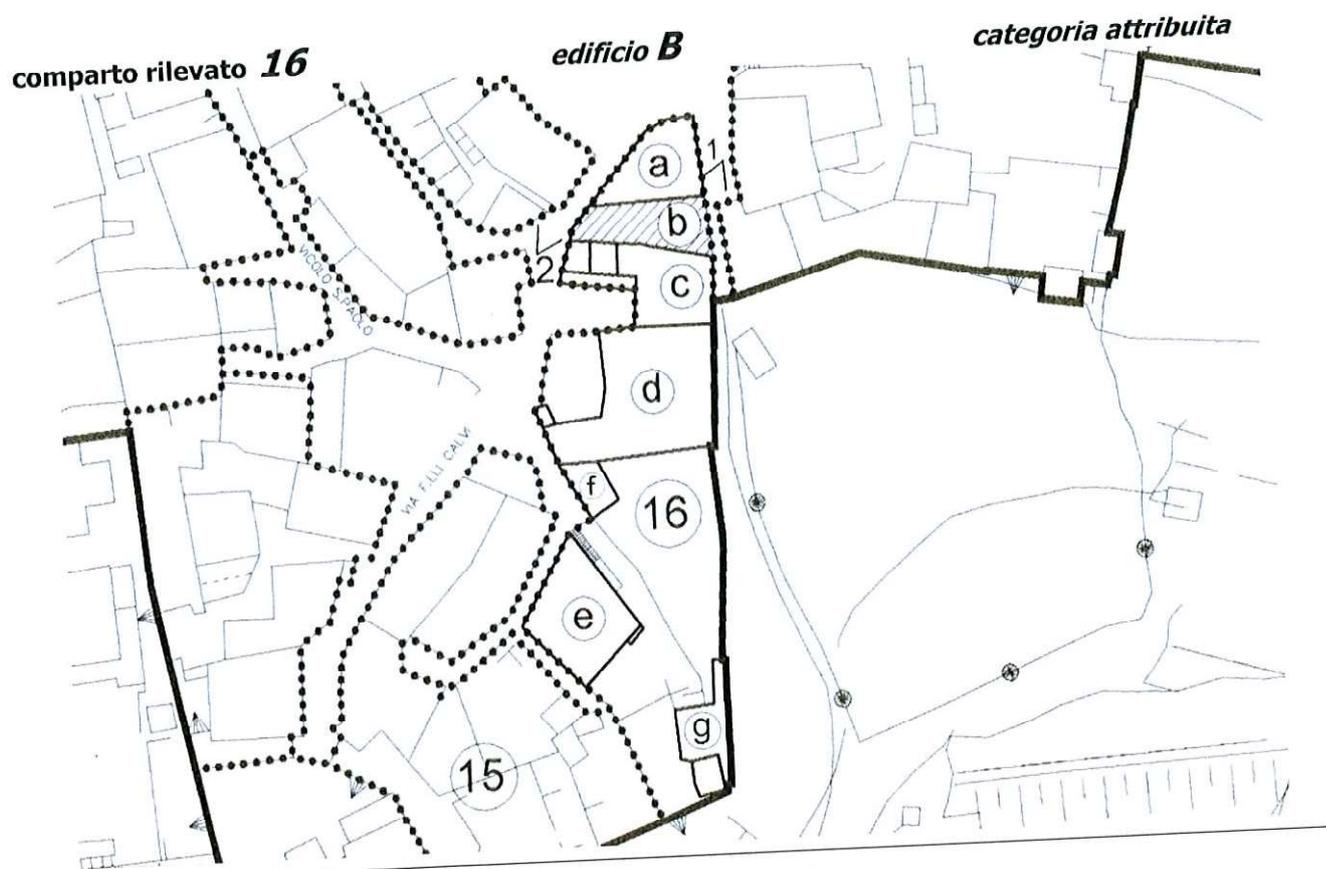
Ubicazione	Via F.lli Calvi 1
Proprietà	privata
Caratteri tipologici generali	pianta rettangolare a corpo semplice, tetto a 2 falde
Datazione impianto originario	esistente al catasto 1853
Datazione interventi successivi	XX sec., anni' 60
Elementi architettonici e decorativi	solaio in legno al seminterrato lungo via Manzoni
Elementi in contrasto	porta in ferro, davanzali in cls, balcone in c.a., contorno in cemento alle finestre
Destinazioni d'uso	residenziale
Numero dei piani	1 + seminterrato + solaio
Stato di conservazione	necessita di sistemazione esterna
Aree aperte	-

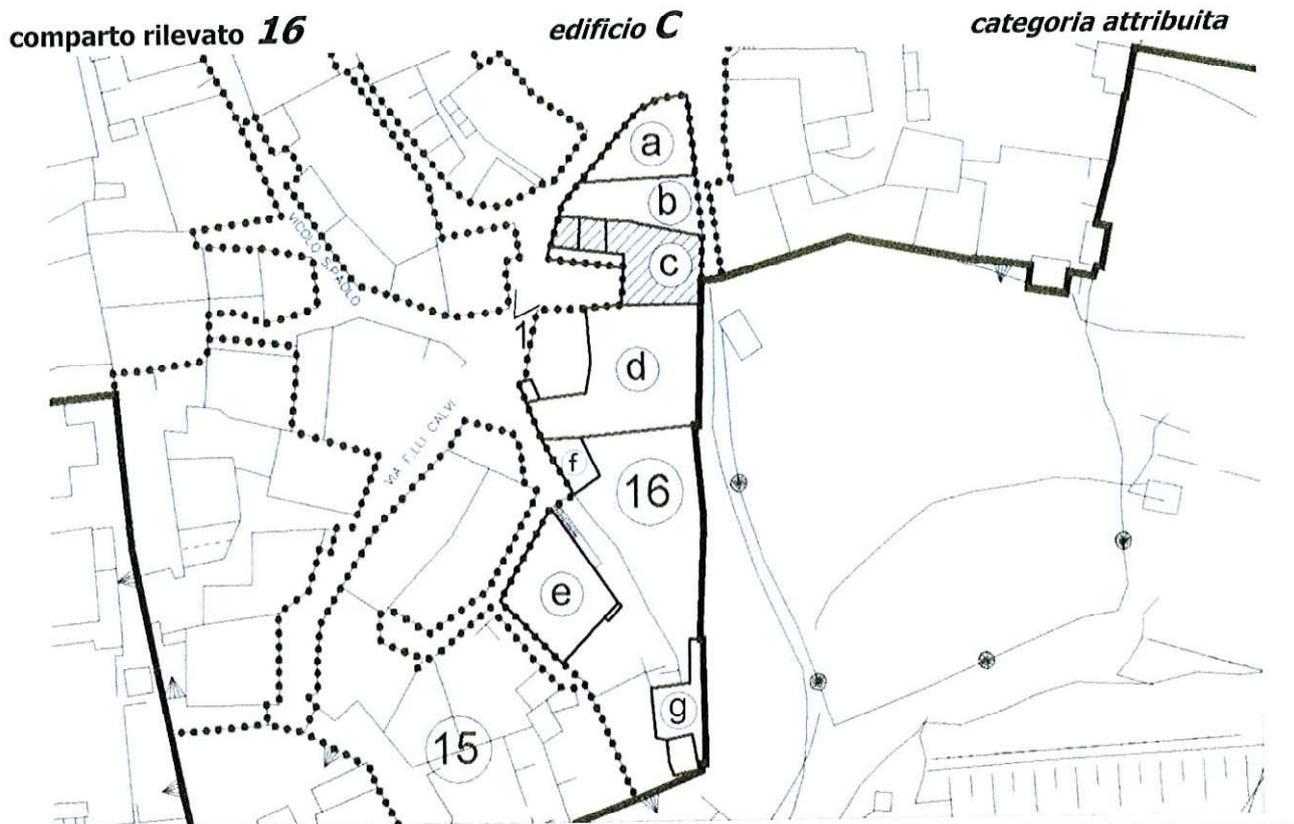
Ubicazione	Via F.lli Calvi, Via Manzoni 3
Proprietà	privata
Caratteri tipologici generali	pianta composta a corpo doppio, tetto a 4 falde; presenza di veranda al piano quarto
Datazione impianto originario	esistente al catasto 1853
Datazione interventi successivi	XX sec., anni' 60-70
Elementi architettonici e decorativi	-
Elementi in contrasto	zoccolatura in gres all'edificio, basculanti e serramenti in alluminio; al piano 4° veranda con serramento in alluminio e tettoia in ferro e legno
Destinazioni d'uso	residenziale
Numero dei piani	5 + solaio
Stato di conservazione	discreto
Aree aperte	spazio esterno adibito a parcheggio pavimentato con lastre di porfido

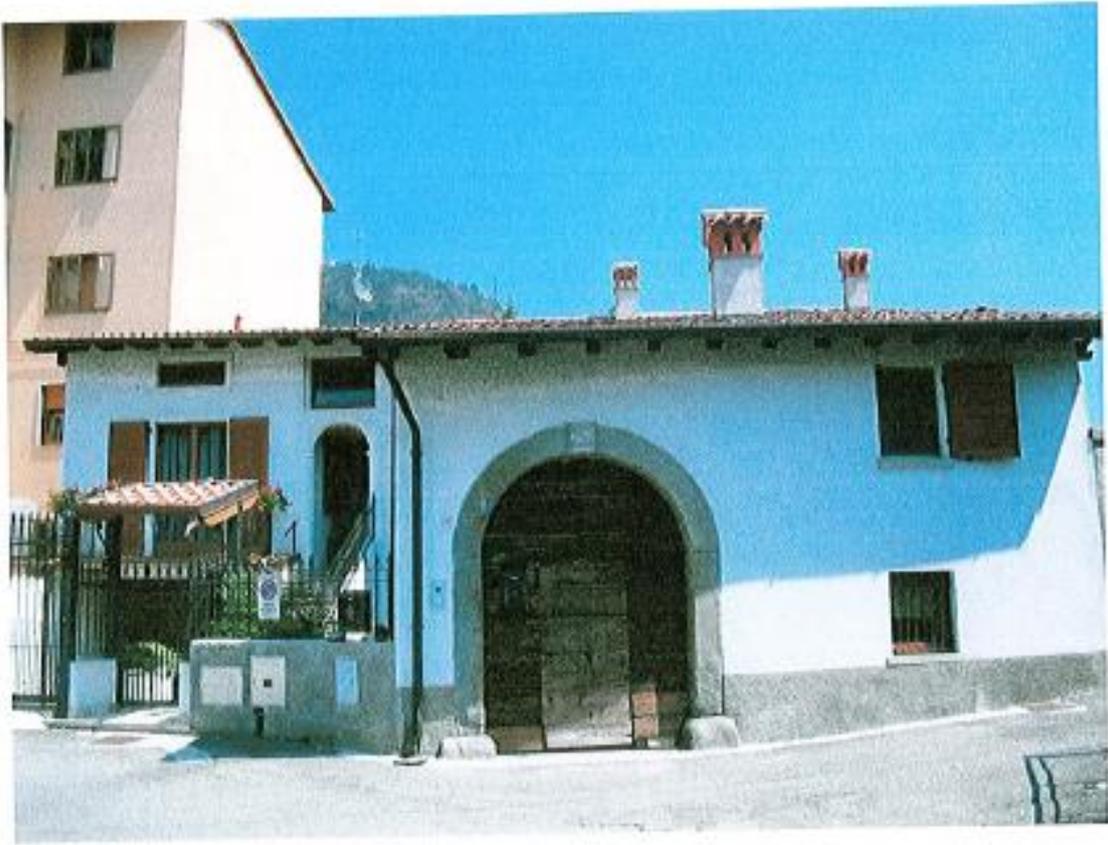
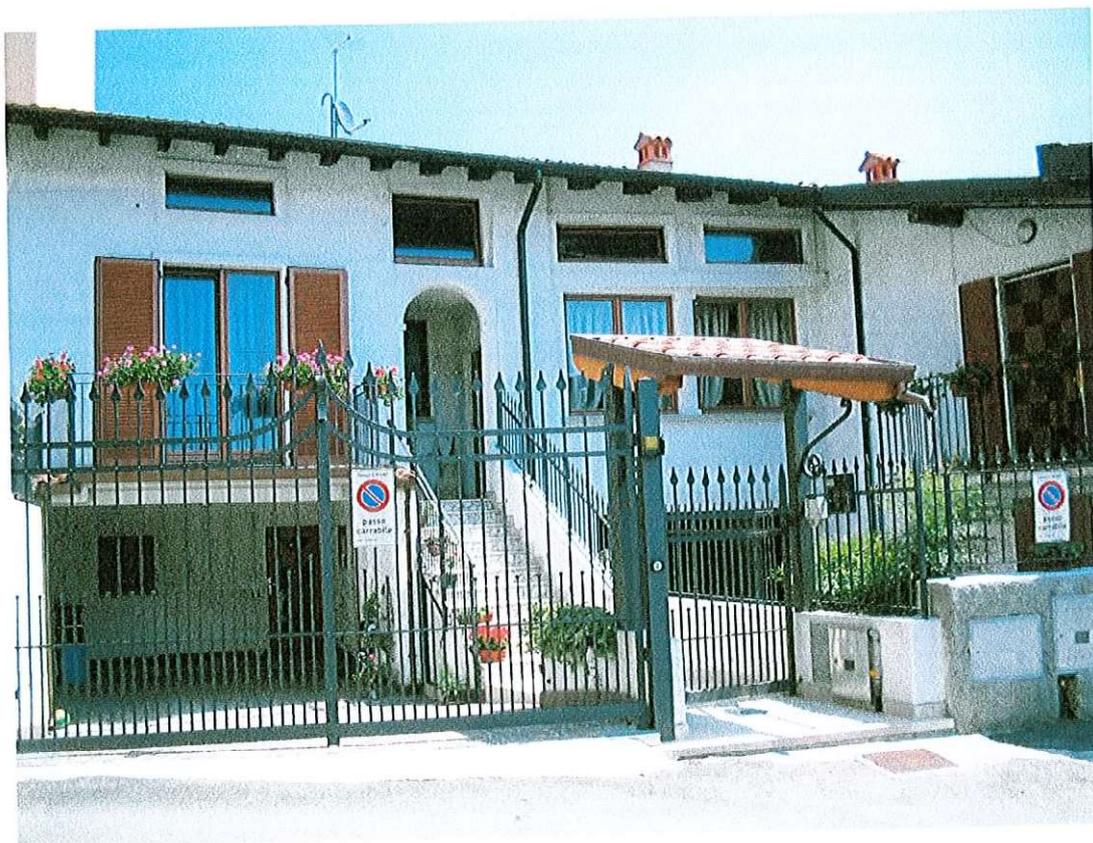
Ubicazione	Vicolo Centrale
Proprietà	privata
Caratteri tipologici generali	pianta rettangolare a corpo semplice, tetto a 2 falde; presenza di balcone
Datazione impianto originario	esistente al catasto 1903
Datazione interventi successivi	XX sec., anni'90
Elementi architettonici e decorativi	davanzali in pietra serena
Elementi di contrasto	balconi in c.a.
Destinazioni d'uso	residenziale
Numero dei piani	2
Stato di conservazione	buono
Aree aperte	cortile pavimentato con lastre di cls
Ulteriori interventi ammessi	recupero sottotetto con variazione copertura nel rispetto della massima quota di colmo, previo parere Commissione per il Paesaggio

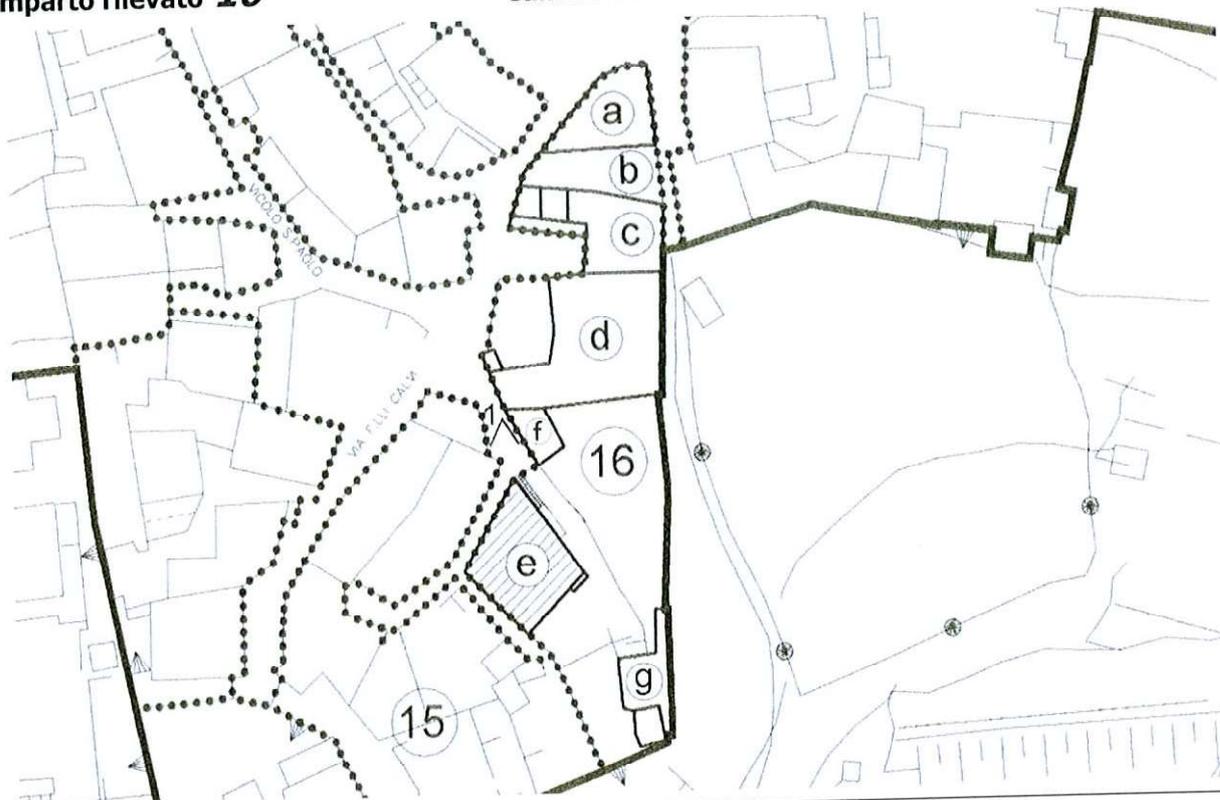
Ubicazione	Via F.lli Calvi 7
Proprietà	privata
Caratteri tipologici generali	pianta a corpo semplice, tetto a padiglione
Datazione impianto originario	esistente al catasto 1903
Datazione interventi successivi	XX sec. anni 60
Elementi architettonici e decorativi	-
Elementi in contrasto	tapparelle, porta d'ingresso in alluminio e vetro, inferriate alle finestre
Destinazioni d'uso	residenziale
Numero dei piani	2 + solaio
Stato di conservazione	necessita di sistemazione esterna
Aree aperte	prato; frutteto; orto; al piano rialzato presenza di corpo superfetativo: tettoia in ondulux

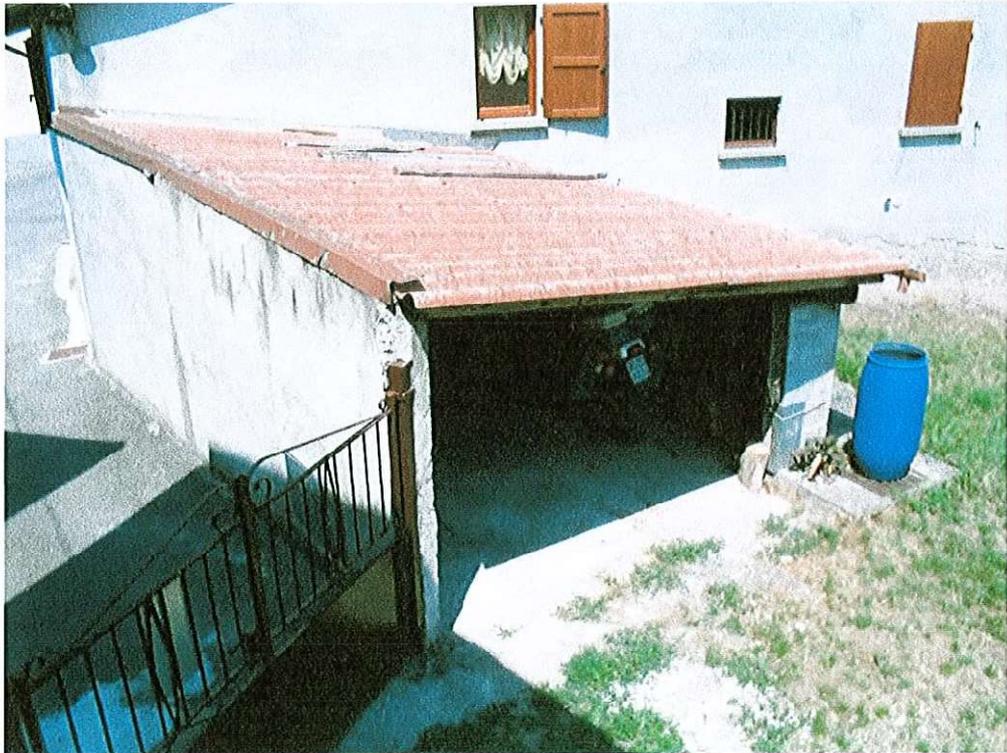
foto 1

Ubicazione	Via F.lli Calvi
Proprietà	privata; prop. ed. e comp. 16
Caratteri tipologici generali	pianta rettangolare, copertura a 1 falda
Datazione impianto originario	XX sec. anni 80
Datazione interventi successivi	-
Elementi architettonici e decorativi	-
Elementi in contrasto	copertura in ondulux; muratura in blocchi di cls
Destinazioni d'uso	struttura adibita a ricovero mezzi e deposito
Numero dei piani	1
Stato di conservazione	necessita di sistemazione esterna
Aree aperte	prato

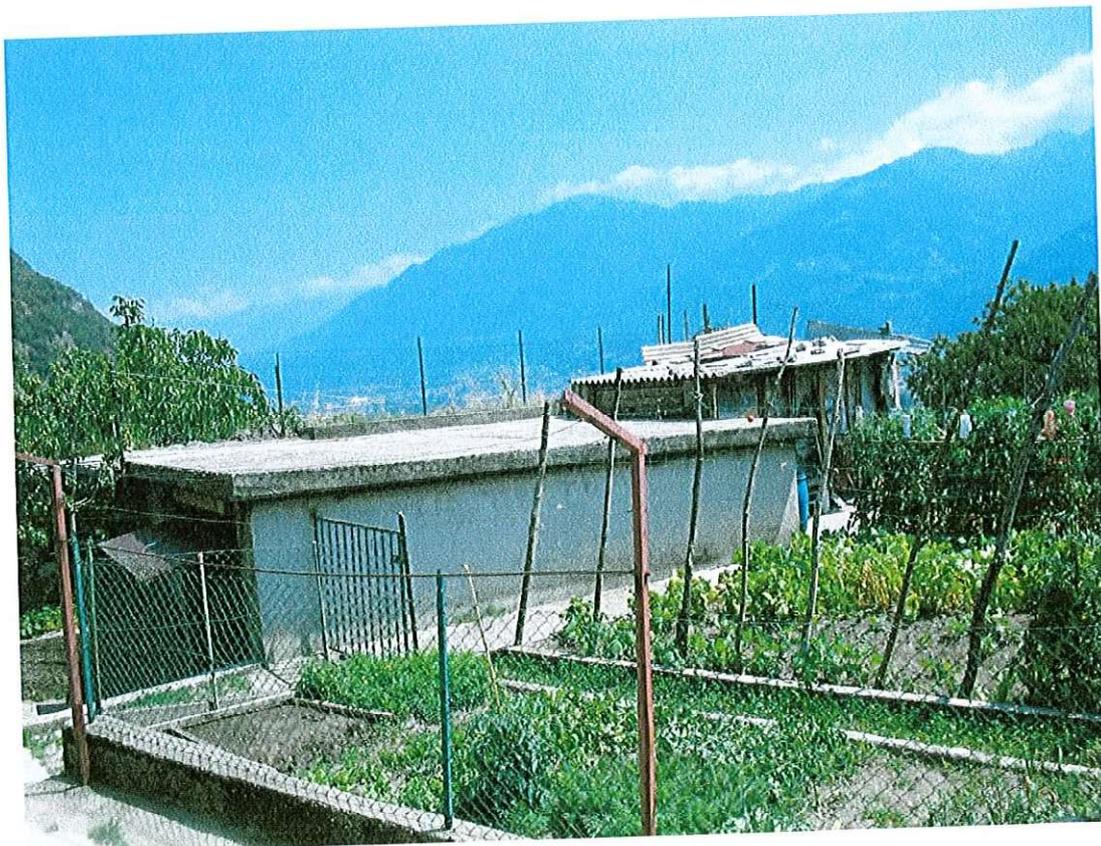
foto 1

Ubicazione	Via F.lli Calvi
Proprietà	privata; prop. ed.E
Caratteri tipologici generali	pianta rettangolare; copertura piana
Datazione impianto originario	XX sec. anni 80
Datazione interventi successivi	-
Elementi architettonici e decorativi	-
Elementi in contrasto	basculante in ferro; copertura piana in c.a.
Destinazioni d'uso	box
Numero dei piani	1
Stato di conservazione	necessita di sistemazione esterna
Aree aperte	prato con presenza di superfetazione: deposito in lamiera e legno; passaggio carrabile in battuto di cemento

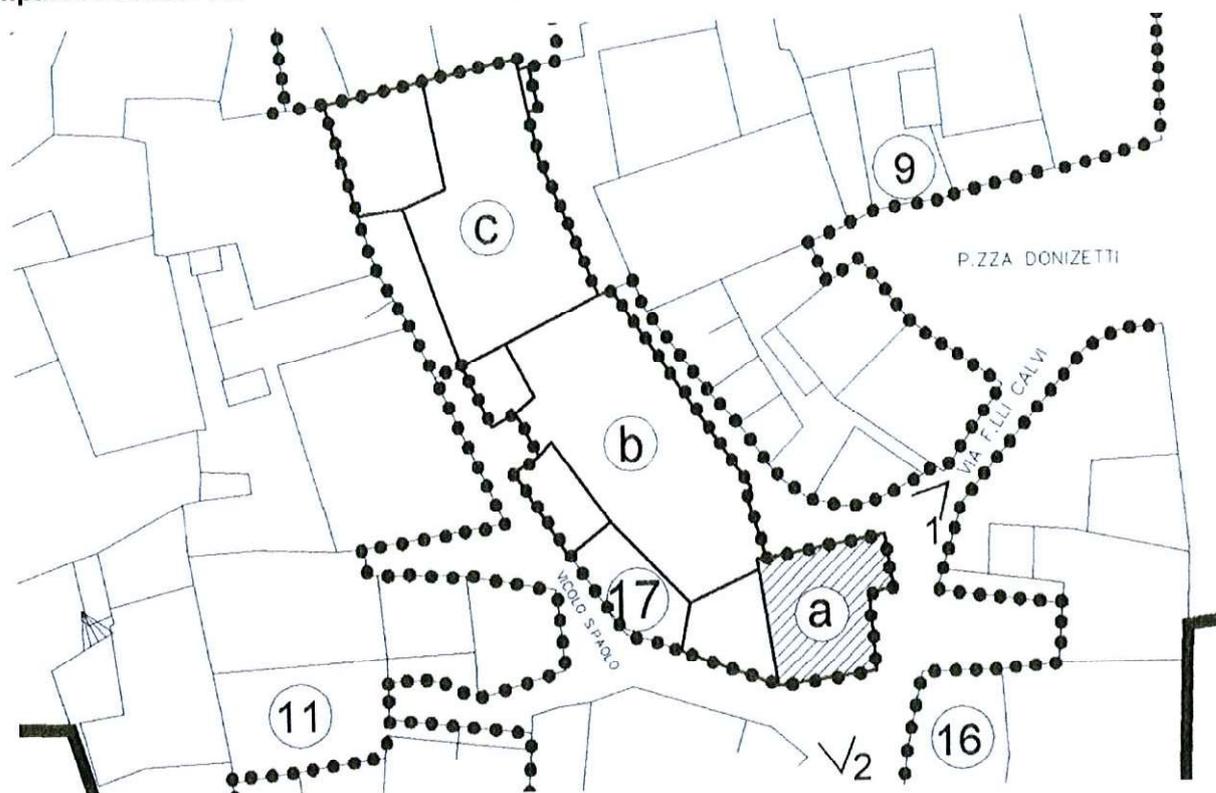
Ubicazione	Via F.lli Calvi 4
Proprietà	privata
Caratteri tipologici generali	pianta a L a corpo semplice, tetto a 2 falde
Datazione impianto originario	esistente al catasto 1853
Datazione interventi successivi	XX sec., anni' 60-70
Elementi architettonici e decorativi	-
Elementi in contrasto	saracinesca in alluminio al piano terra, porta d'ingresso in alluminio e vetro, comignolo
Destinazioni d'uso	residenziale
Numero dei piani	1 + seminterrato + solaio
Stato di conservazione	discreto
Aree aperte	-

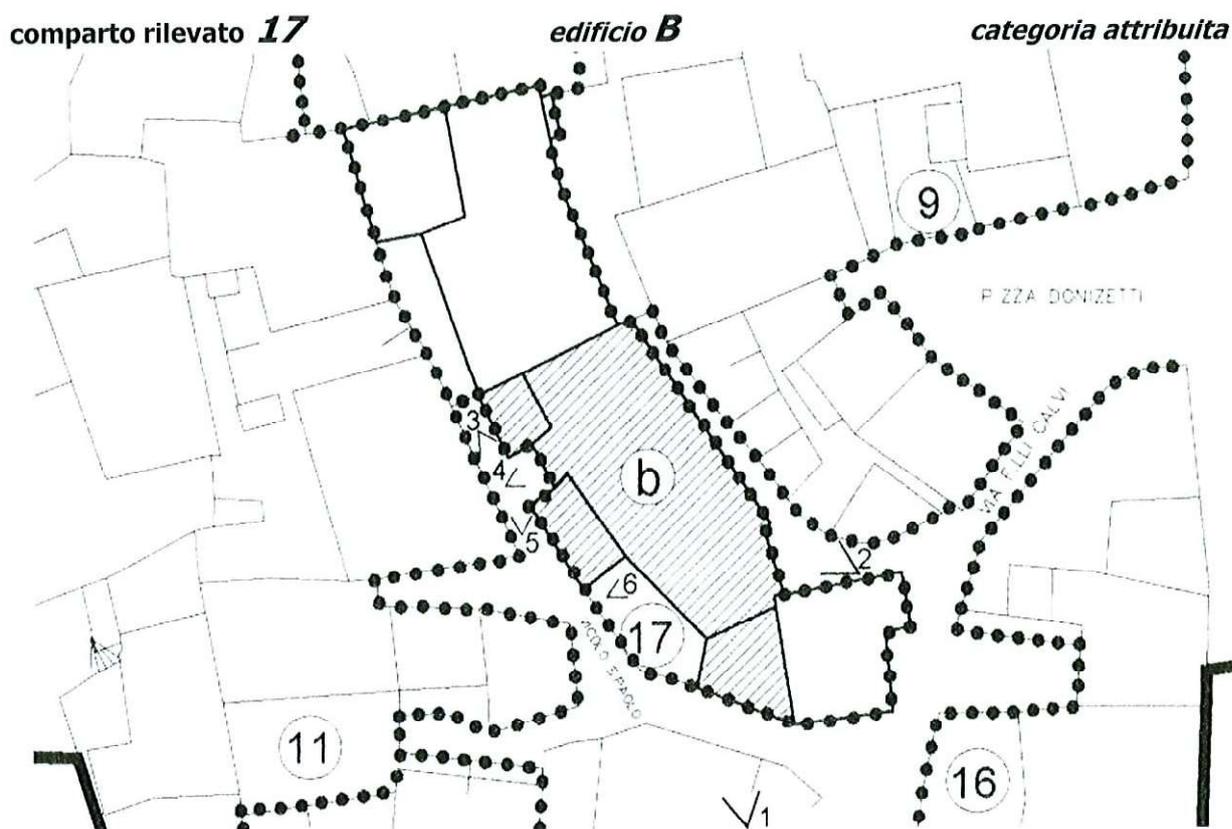
Ubicazione	Vicolo S. Paolo 2
Proprietà	privata
Caratteri tipologici generali	pianta composta a corpo doppio, tetto a 3 falde
Datazione impianto originario	esistente al catasto 1853
Datazione interventi successivi	probabile intervento di consolidamento inizio XX sec.
Elementi architettonici e decorativi	colonna e portale in pietra serena, muratura in pietrame, solaio in legno
Elementi in contrasto	-
Destinazioni d'uso	abbandonato, parzialmente residenziale
Numero dei piani	1 + seminterrato + solaio
Stato di conservazione	necessita di sistemazione interna ed esterna
Aree aperte	cortile in terra battuta ed acciottolato; recinzione con muro in pietra

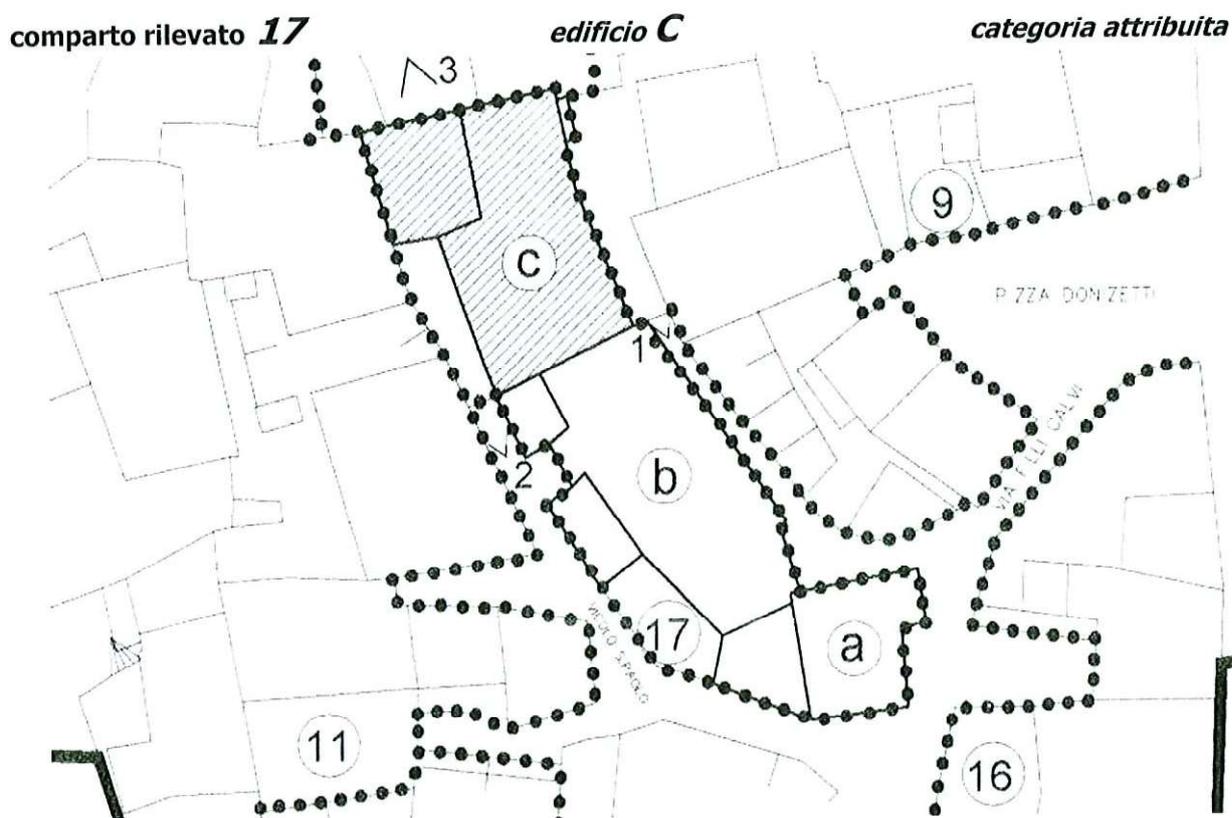
Ubicazione	Vicolo S. Paolo
Proprietà	privata
Caratteri tipologici generali	pianta composta a corpo doppio, tetto a 3 falde
Datazione impianto originario	esistente al catasto 1853
Datazione interventi successivi	XX sec. anni 70
Elementi architettonici e decorativi	-
Elementi in contrasto	portali in c.a., portone in ferro e vetro, davanzali in granito lucido
Destinazioni d'uso	residenziale
Numero dei piani	2 + seminterrato
Stato di conservazione	buono
Aree aperte	passaggio carrabile pavimentato con lastre di porfido

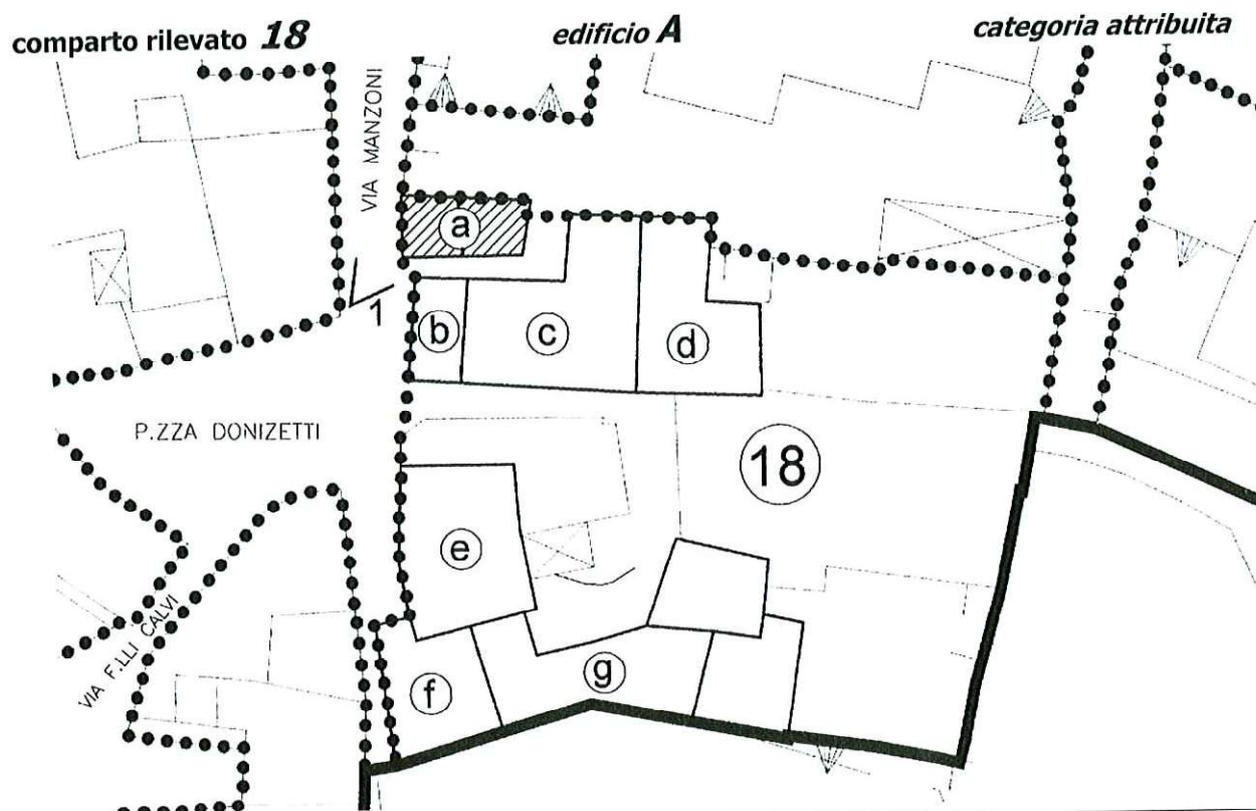
Ubicazione	Via Manzoni 7
Proprietà	privata; prop. ed. c comp. 18
Caratteri tipologici generali	pianta rettangolare a corpo semplice, tetto a 2 falde; presenza di terrazza
Datazione impianto originario	esistente al catasto 1853
Datazione interventi successivi	XX sec. anni '70
Elementi architettonici e decorativi	-
Elementi in contrasto	tapparelle
Destinazioni d'uso	locale accessorio all'ed. c
Numero dei piani	1 + sottotetto
Stato di conservazione	discreto
Aree aperte	cortile in battuto di cemento, cancellata in ferro

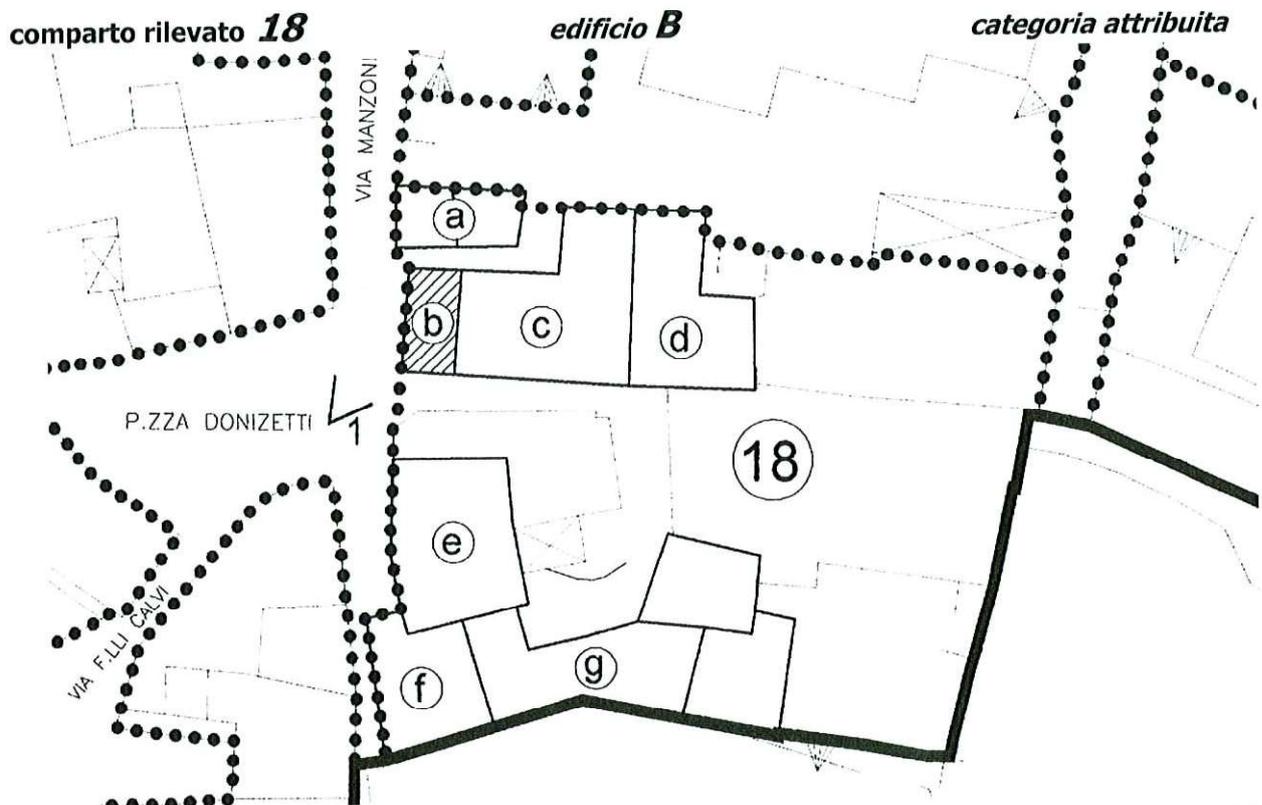
Ubicazione	Via Manzoni 9
Proprietà	privata
Caratteri tipologici generali	pianta rettangolare a corpo semplice, tetto a 2 falde, presenza di verande al 1° e 2° piano
Datazione impianto originario	esistente al catasto 1853
Datazione interventi successivi	XX sec. anni '70
Elementi architettonici e decorativi	-
Elementi in contrasto	balconi in c.a.; scala esterna in c.a.
Destinazioni d'uso	residenziale
Numero dei piani	3 + solaio
Stato di conservazione	discreto
Aree aperte	-
