COMUNE DI ROGNO

Variante 2 **al PIANO DI GOVERNO DEL TERRITORIO**

PIANO DELLE REGOLE

SCHEMATURA EDIFICI DI VALORE STORICO AMBIENTALE (Castelfranco)

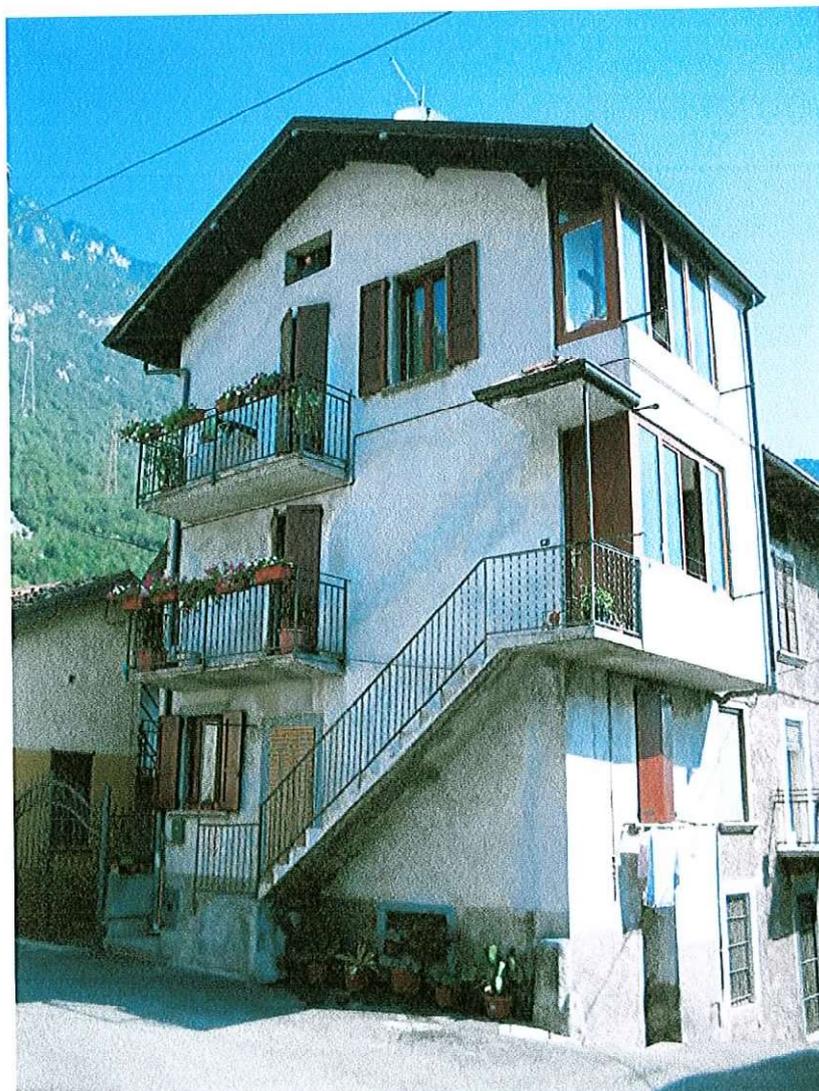
foto 1

Ubicazione	Via Manzoni 9
Proprietà	privata
Caratteri tipologici generali	pianta rettangolare a corpo semplice, tetto a 2 falde, presenza di verande al 1° e 2° piano
Datazione impianto originario	esistente al catasto 1853
Datazione interventi successivi	XX sec. anni '70
Elementi architettonici e decorativi	-
Elementi in contrasto	balconi in c.a.; scala esterna in c.a.
Destinazioni d'uso	residenziale
Numero dei piani	3 + solaio
Stato di conservazione	discreto
Aree aperte	-

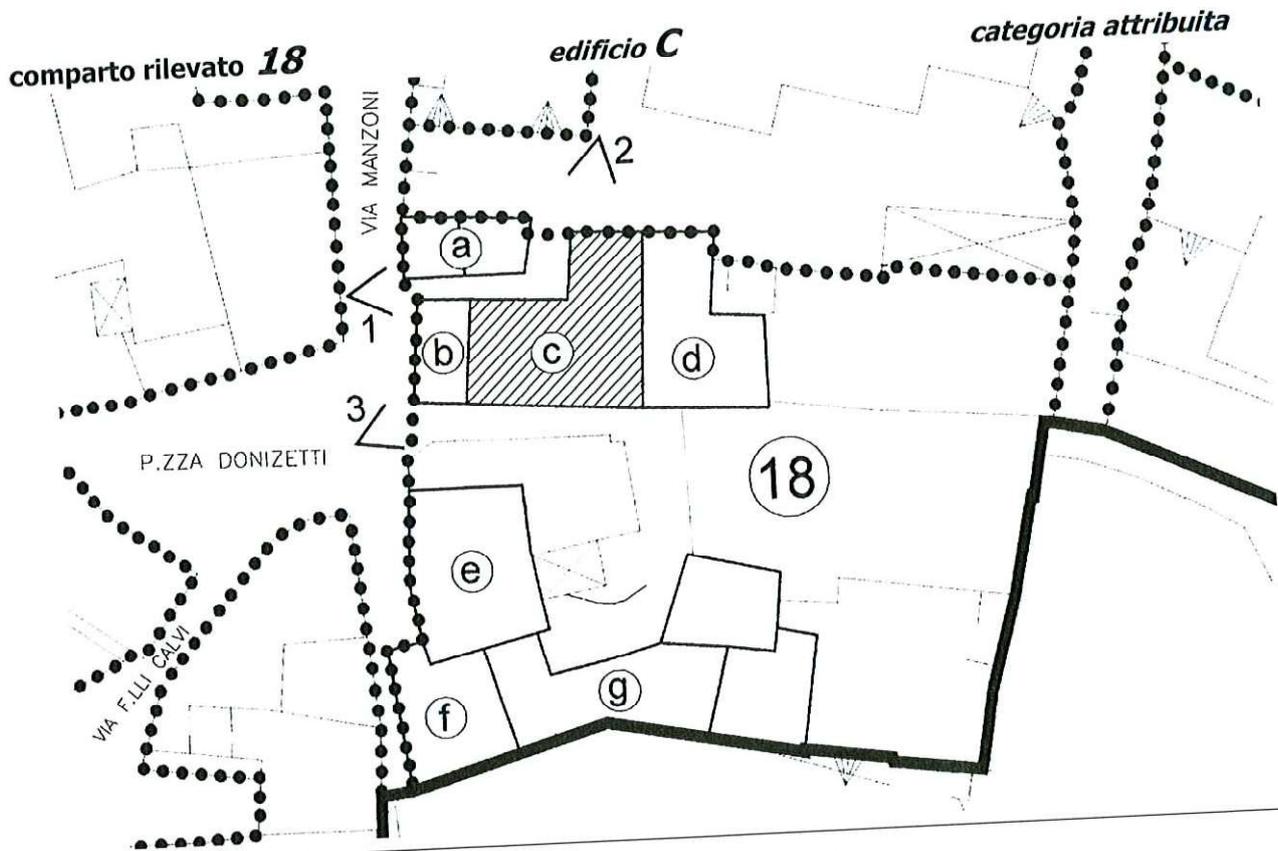
Ubicazione	Via Manzoni 7
Proprietà	privata
Caratteri tipologici generali	pianta a L a corpo semplice, tetto a 2 falde
Datazione impianto originario	esistente al catasto 1853
Datazione interventi successivi	XX sec. anni '70, recente tinteggiatura per una porzione di edificio
Elementi architettonici e decorativi	-
Elementi in contrasto	serramenti in ferro al piano terra, comignoli, davanzali in cls
Destinazioni d'uso	residenziale
Numero dei piani	2 + solaio + seminterrato
Stato di conservazione	buono
Aree aperte	cortile in battuto di cemento con parte di pavimentazione in gres; recinzione in ferro

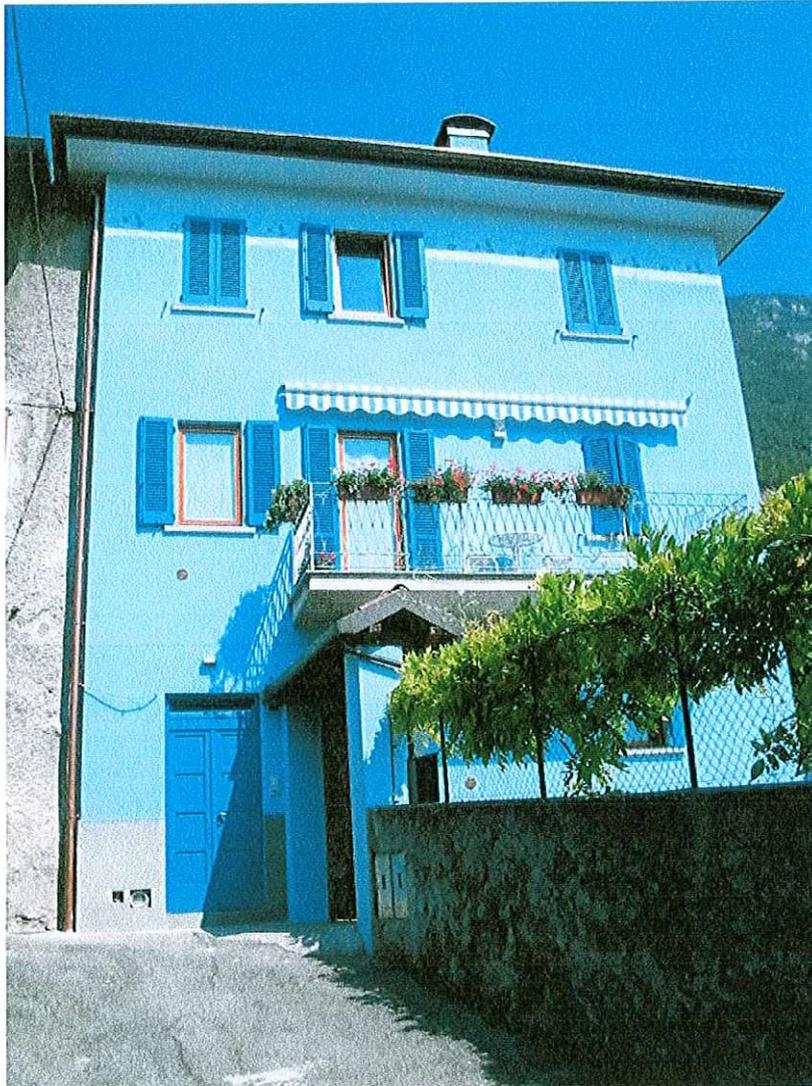
foto 1

Ubicazione	Via Manzoni
Proprietà	privata
Caratteri tipologici generali	pianta a L a corpo semplice, tetto a 2 falde
Datazione impianto originario	2° metà del XIX sec., inizio XX sec.
Datazione interventi successivi	recente ristrutturazione, inizio XXI sec.
Elementi architettonici e decorativi	-
Elementi in contrasto	balcone in c.a.; gronda in c.a.
Destinazioni d'uso	residenziale
Numero dei piani	2 + sottotetto abitato
Stato di conservazione	buono
Aree aperte	brolo con orto; recinzione con muro in pietra e rete metallica

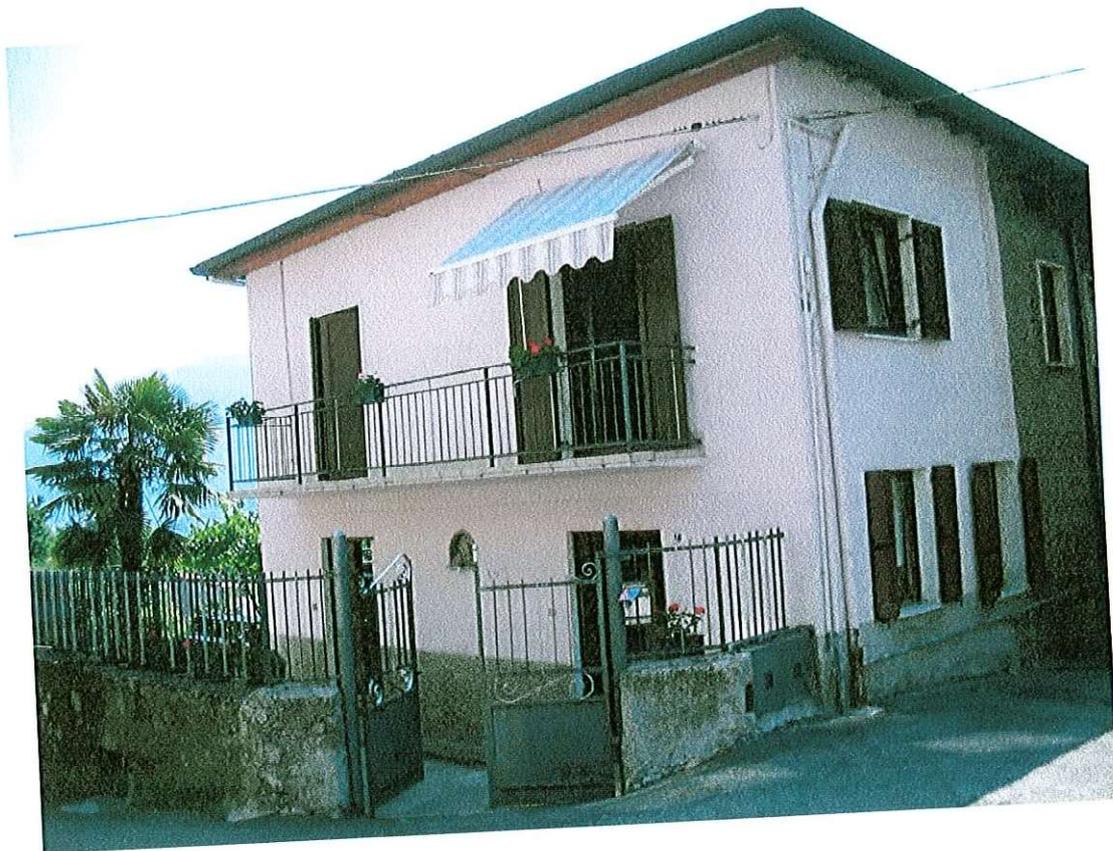
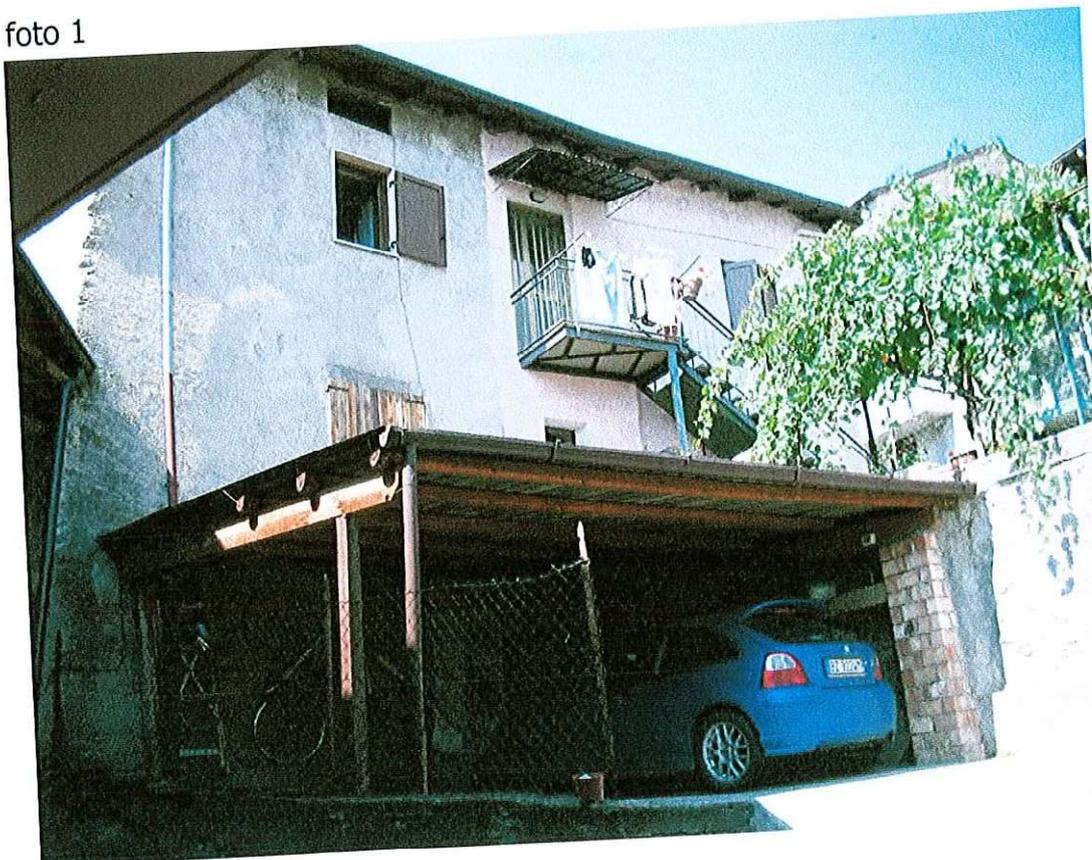
foto 1

Ubicazione	Piazza Donizetti
Proprietà	privata
Caratteri tipologici generali	pianta rettangolare a corpo doppio, tetto a padiglione
Datazione impianto originario	esistente al catasto 1853 edificio in testata
Datazione interventi successivi	XX sec., anni '60
Elementi architettonici e decorativi	-
Elementi in contrasto	tettoia in lamiera e scala esterna in ferro
Destinazioni d'uso	residenziale
Numero dei piani	2
Stato di conservazione	discreto
Aree aperte	cortile in battuto di cemento; presenza di corpo superfetativo (copertura in legno ricovero attrezzi e posto auto)

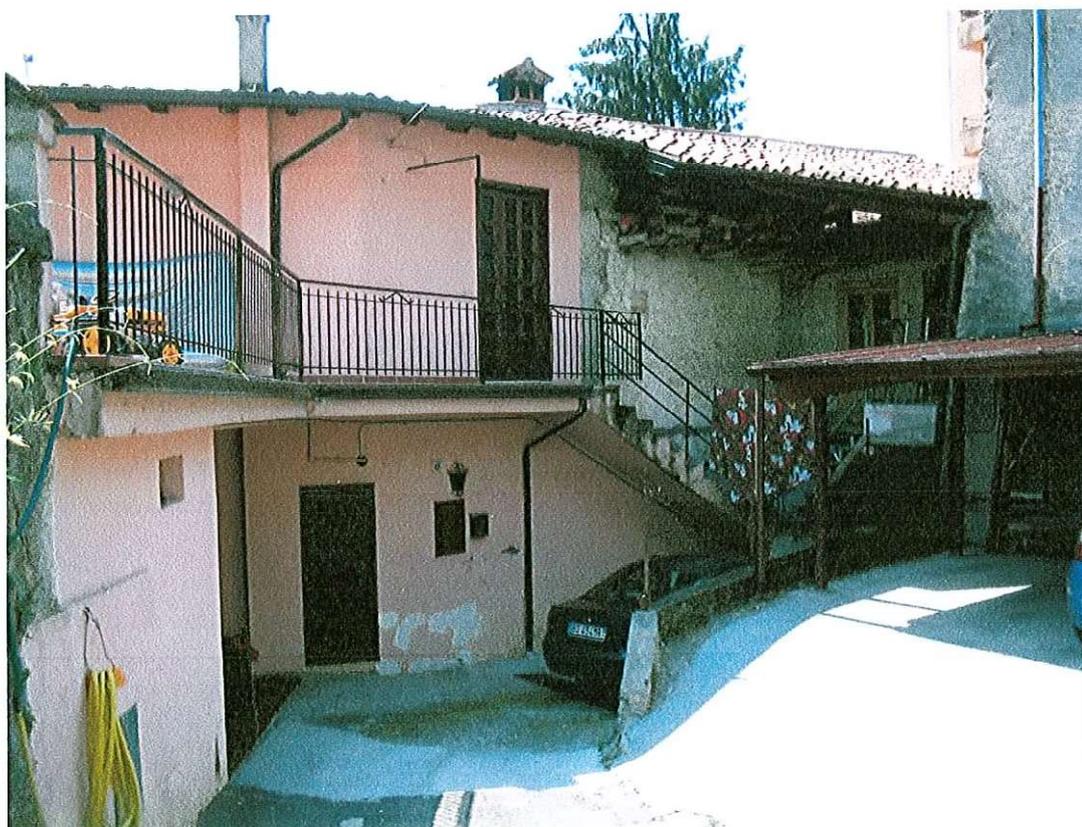
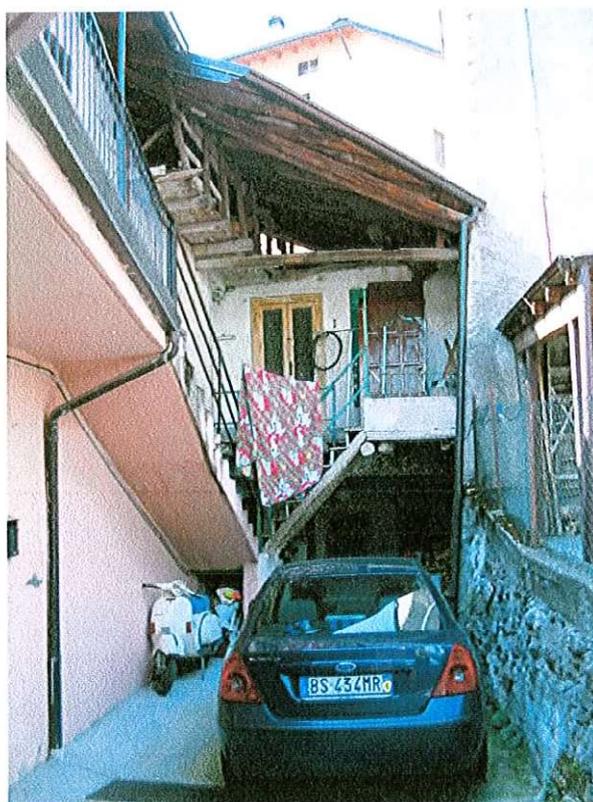
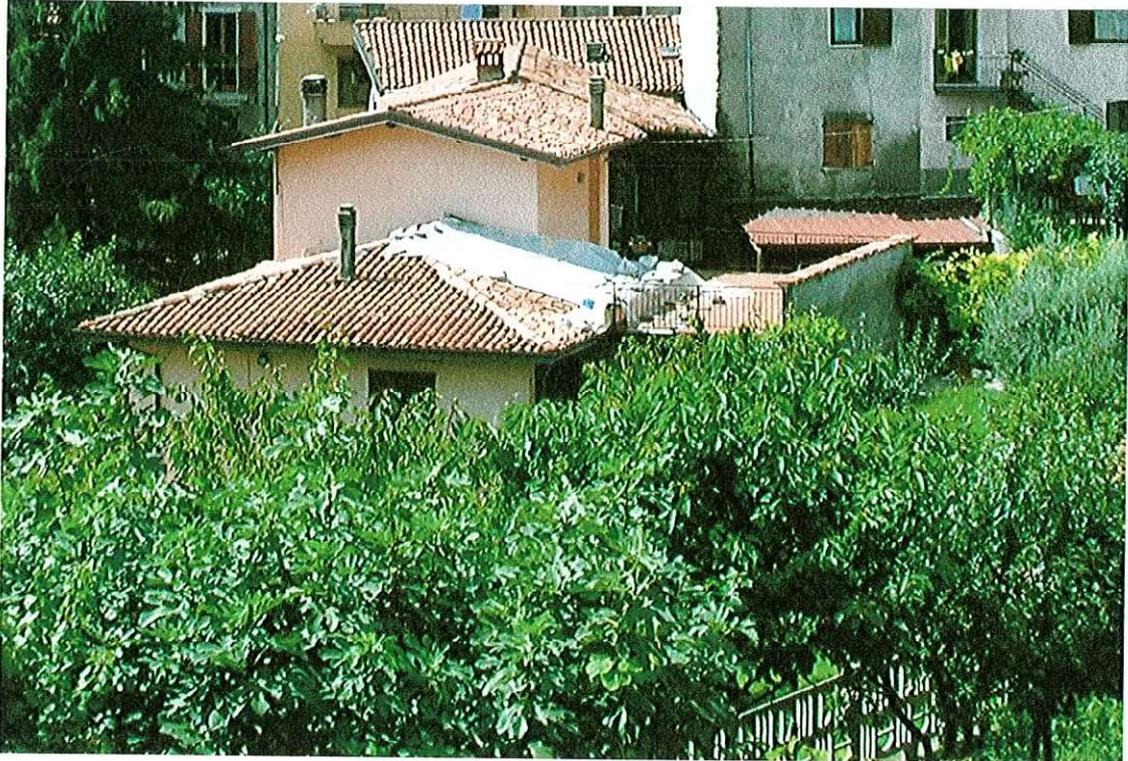
foto 1

Ubicazione	Piazza Donizetti 13
Proprietà	privata
Caratteri tipologici generali	pianta composta a corpo doppio: tetto a 2 falde e porzione di edificio con tetto a padiglione e copertura piana adibita a terrazza
Datazione impianto originario	porzione di edificio confinante con l'ed. f esistente al catasto 1853
Datazione interventi successivi	per la porzione di edificio abitata, XX sec. anni '60
Elementi architettonici e decorativi	-
Elementi in contrasto	comignoli, balconi in c.a. e scala esterna in c.a.
Destinazioni d'uso	residenziale, parte dell' edificio in stato di abbandono
Numero dei piani	2
Stato di conservazione	discreto con porzione di edificio decadente
Aree aperte	frutteto, orto

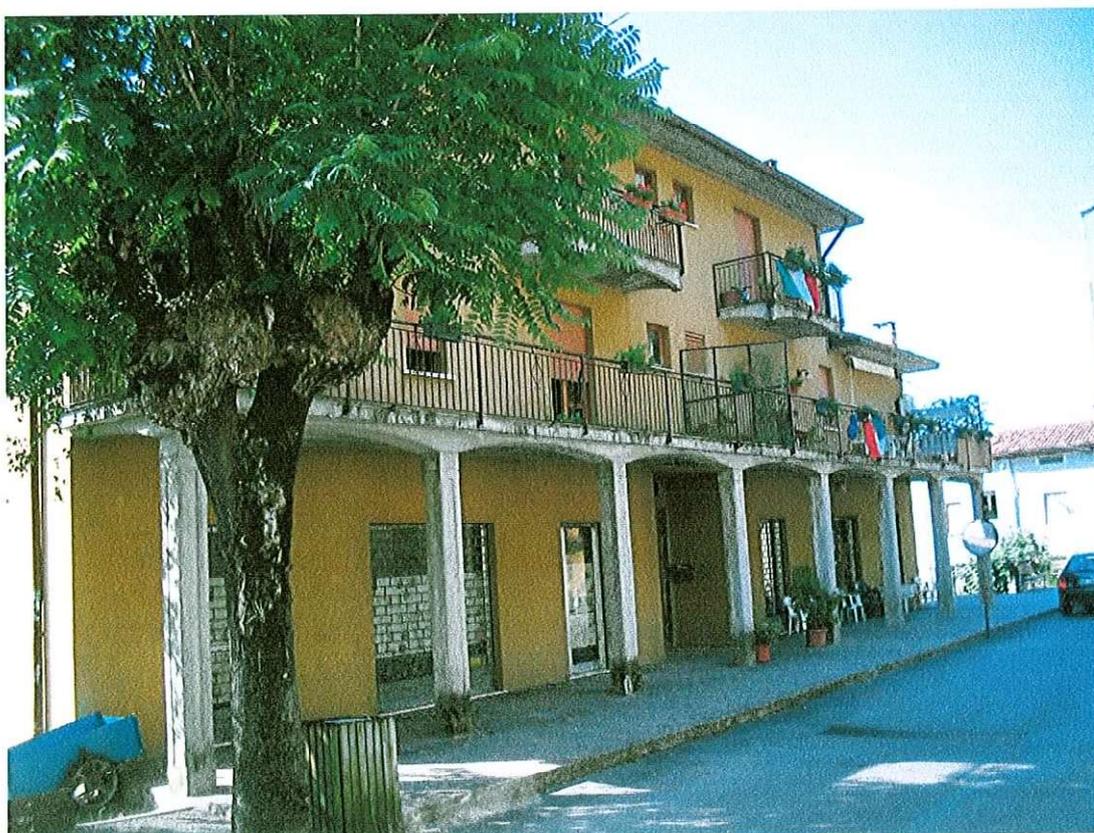
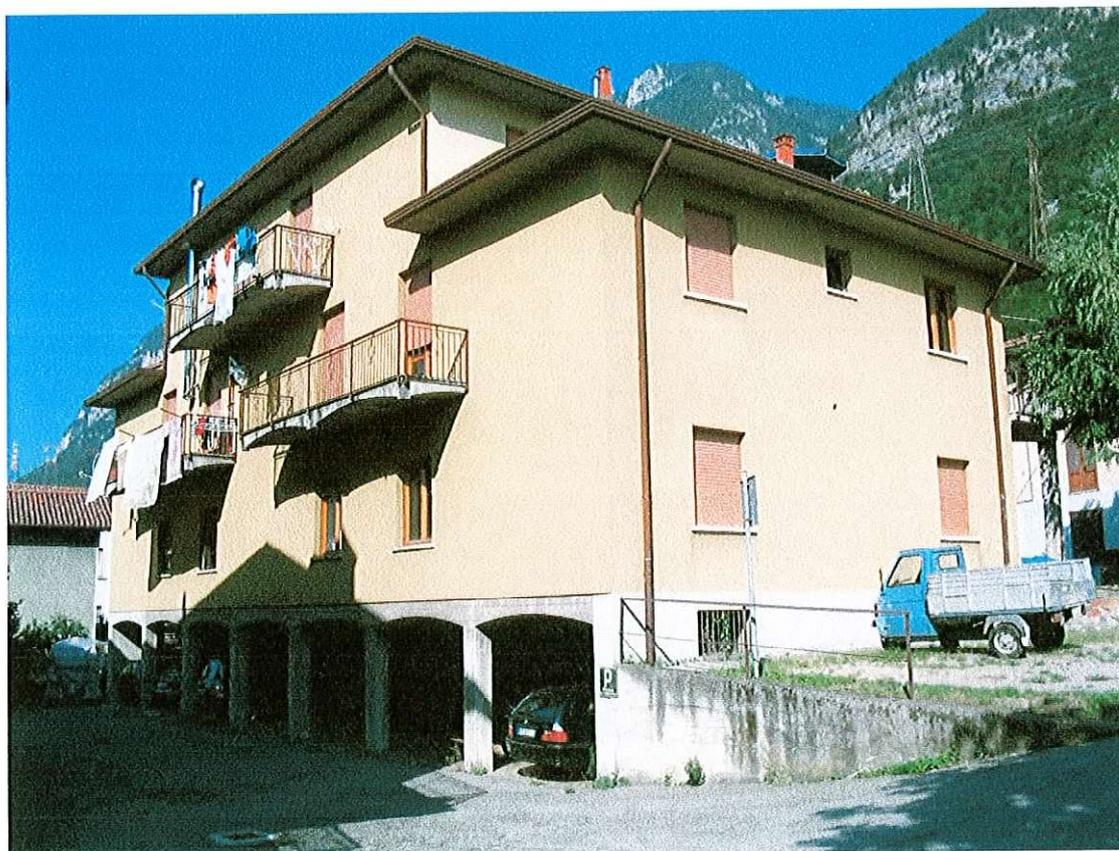
foto 1

Ubicazione	Via S.Pietro 5, Via Don A.Ferrari
Proprietà	privata
Caratteri tipologici generali	pianta rettangolare a corpo triplo, ciascuno con copertura a padiglione
Datazione impianto originario	edificio costruito nel 1975
Datazione interventi successivi	-
Elementi architettonici e decorativi	-
Elementi in contrasto	serramenti in alluminio al piano terra, comignolo in mattoncini a vista, balconi in c.a., portali in c.a. portico
Destinazioni d'uso	piano terra commerciale, residenziale agli altri piani
Numero dei piani	2 + sottotetto abitato
Stato di conservazione	discreto
Aree aperte	lungo viale S.Pietro portico pavimentato con lastre di porfido; garage privati in via Don A.Ferrari con accesso in asfalto

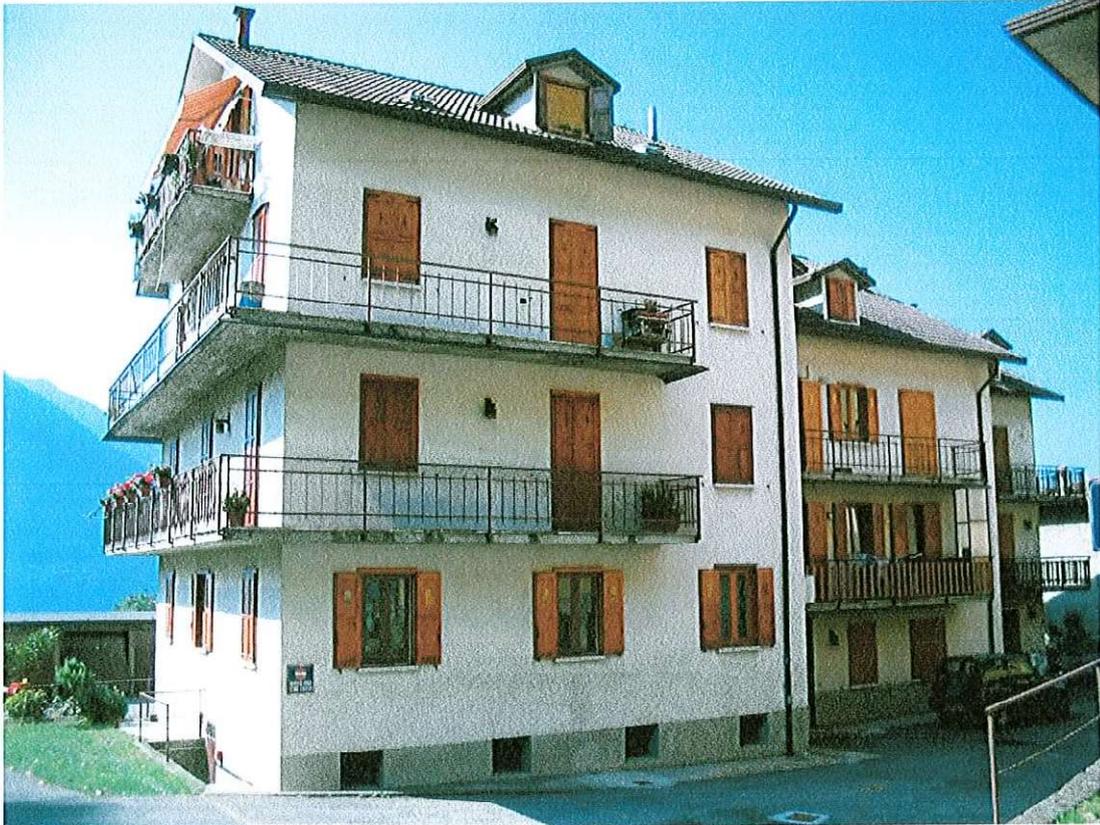
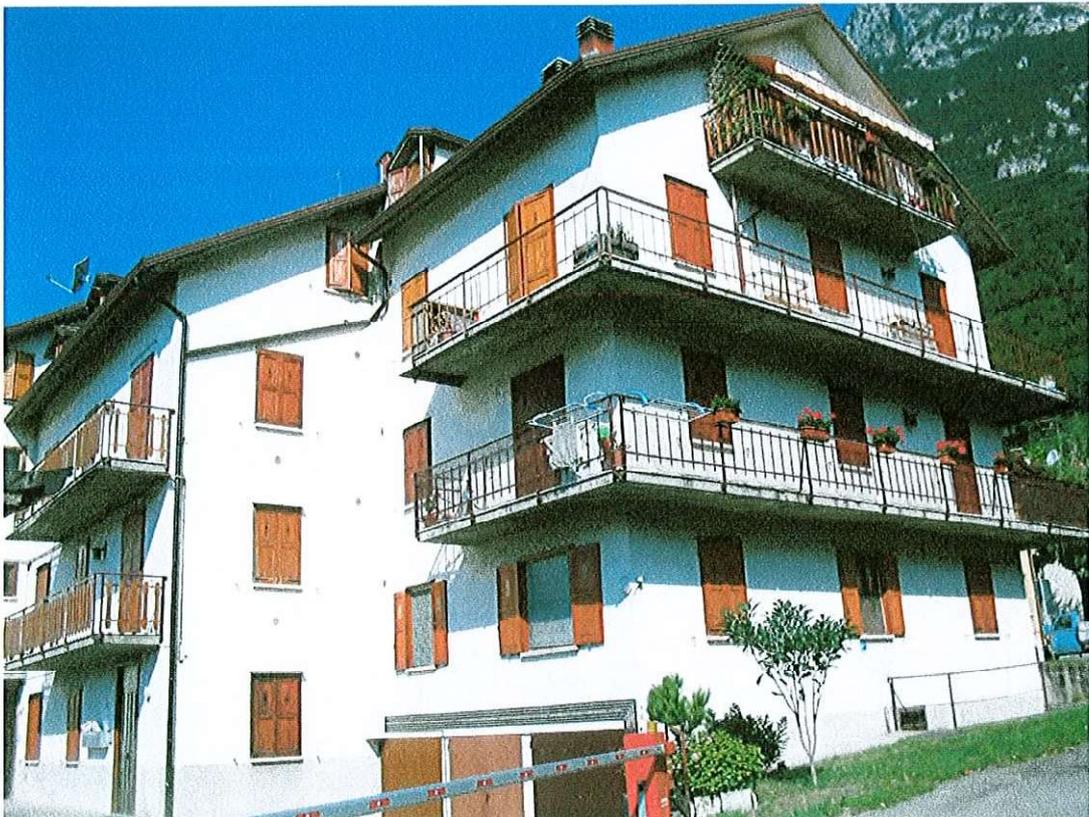
foto 1

Ubicazione	Via Don A.Ferrari 2
Proprietà	privata
Caratteri tipologici generali	pianta composta a corpo triplo, copertura a 6 falde
Datazione impianto originario	edificio costruito negli anni '70 XX sec.
Datazione interventi successivi	-
Elementi architettonici e decorativi	-
Elementi in contrasto	comignoli, balconi in c.a.
Destinazioni d'uso	residenziale, parte di seminterrato adibito a box
Numero dei piani	3 + seminterrato + sottotetto abitato
Stato di conservazione	discreto
Aree aperte	nella parte posteriore del complesso blocco distaccato con n.6 garage; spazio esterno di manovra in asfalto con posti auto esterni

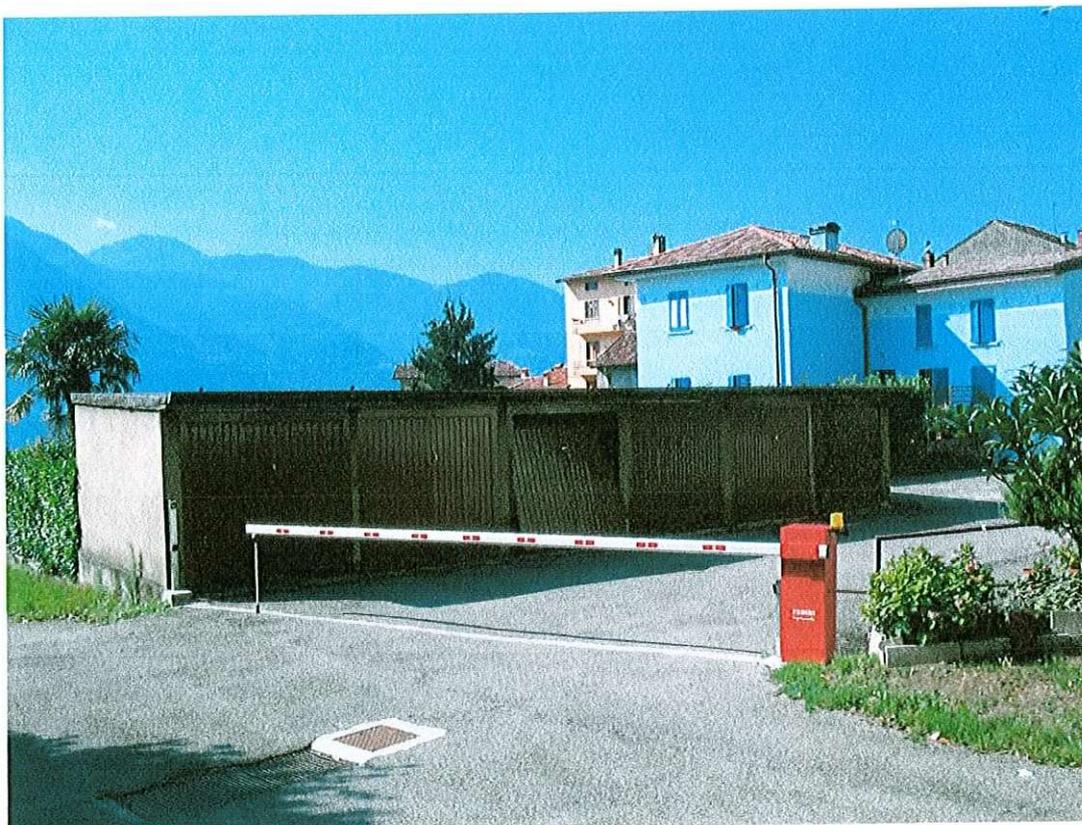
foto 1

Ubicazione	Via Don A.Ferrari
Proprietà	privata; prop. ed. b comp. 19
Caratteri tipologici generali	pianta rettangolare a corpo semplice con tetto piano in c.a.
Datazione impianto originario	XX sec., anni '70
Datazione interventi successivi	-
Elementi architettonici e decorativi	-
Elementi in contrasto	basculanti in ferro verniciato; copertura in c.a. a vista
Destinazioni d'uso	n. 6 autorimesse
Numero dei piani	1
Stato di conservazione	discreto
Aree aperte	spazio esterno di manovra in asfalto con presenza di posti auto

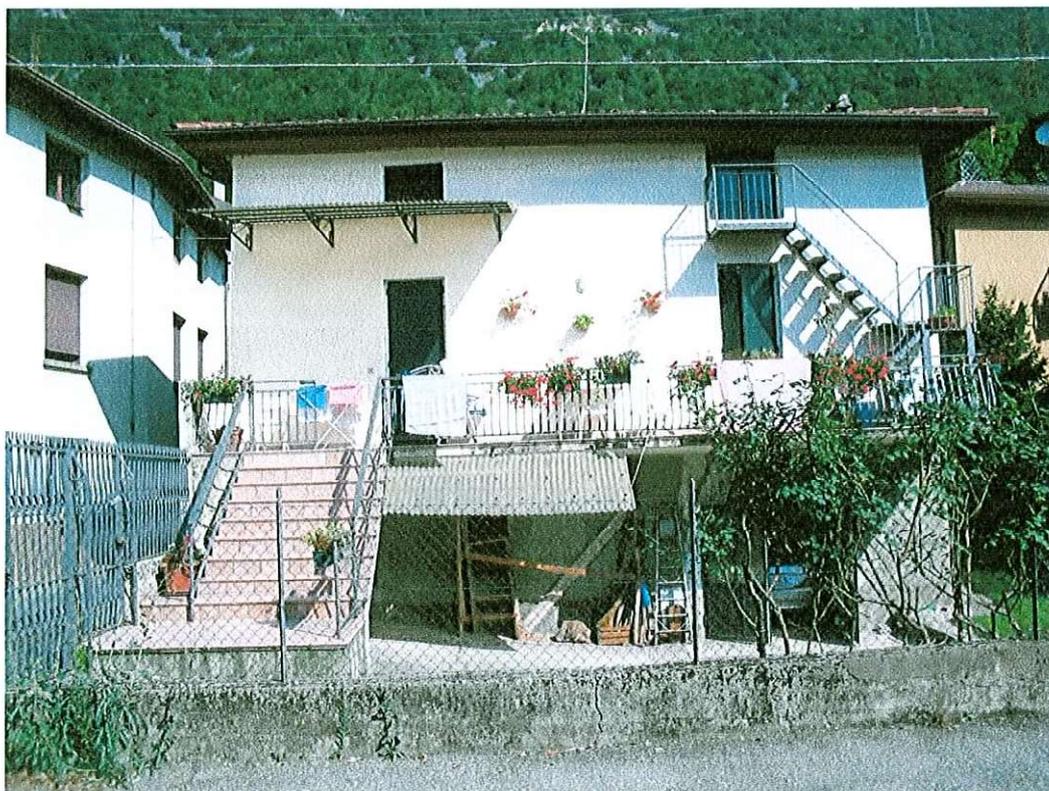
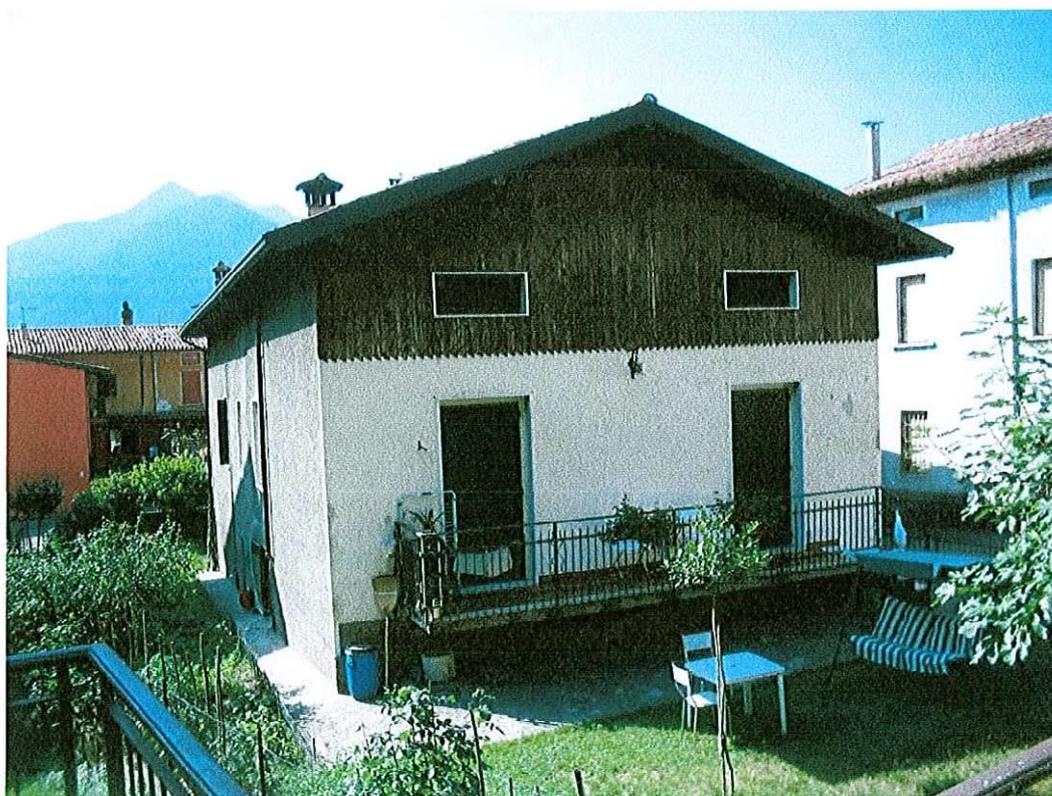
foto 1

Ubicazione	Piazza Trieste, Via Manzoni 3
Proprietà	privata
Caratteri tipologici generali	pianta rettangolare a corpo semplice, tetto a 2 falde; presenza di balconi
Datazione impianto originario	esistente al catasto 1853
Datazione interventi successivi	XX sec., anni '60-70
Elementi architettonici e decorativi	-
Elementi in contrasto	scala in ferro sul balcone per accedere al solaio, rivestimento in gres scala d'ingresso
Destinazioni d'uso	residenziale, autorimessa e deposito al seminterrato
Numero dei piani	1 + seminterrato + solaio
Stato di conservazione	discreto
Aree aperte	giardino con orto; ingresso pedonale in opus incertum; accesso carrabile in battuto di cemento; recinzione con rete metallica; presenza di superfetazioni: tettoie in ondulux

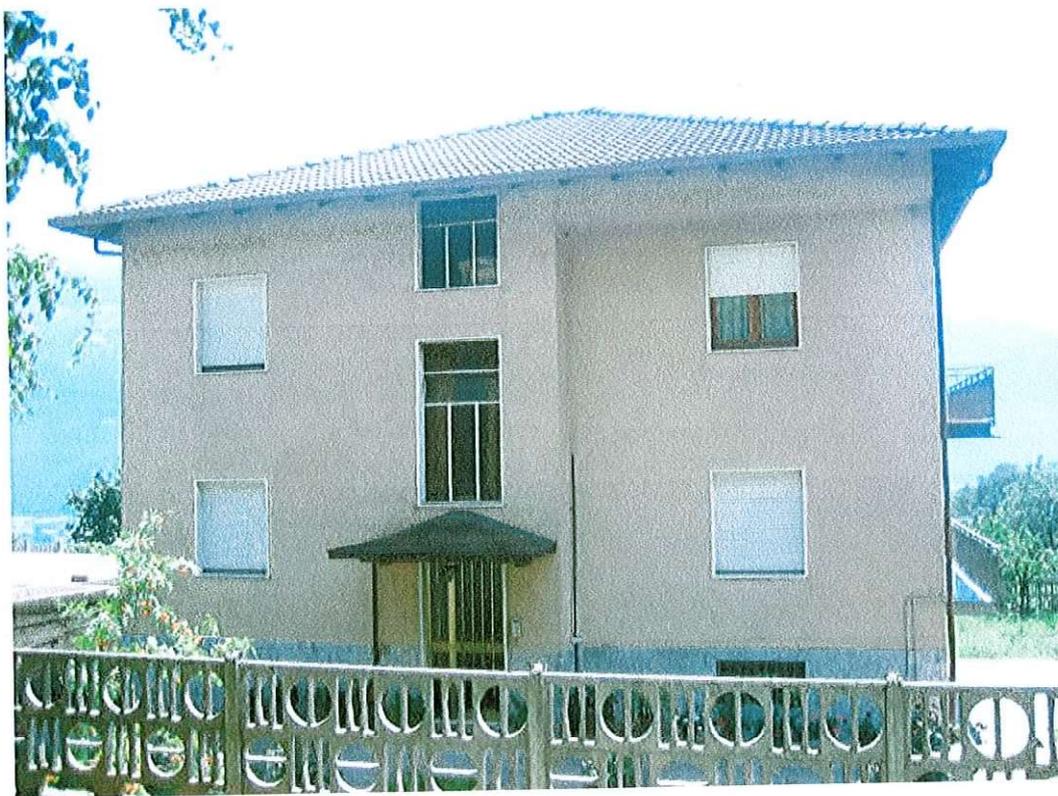
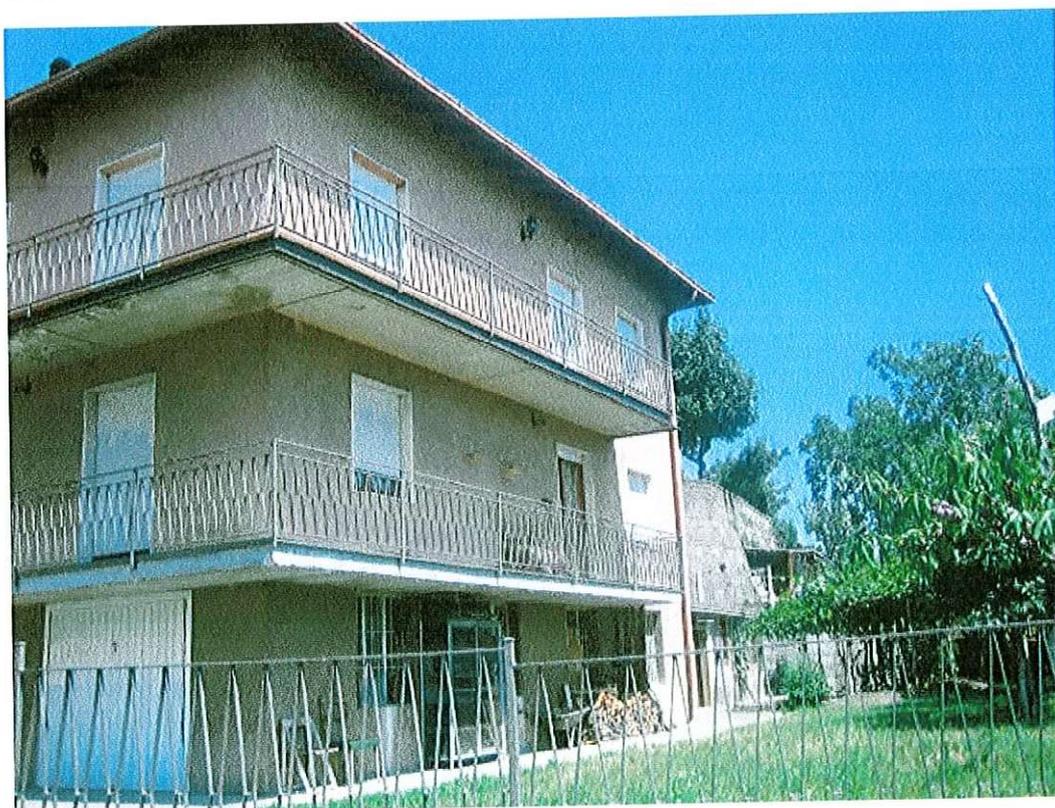
foto 1

Ubicazione	Via Don Ferrari
Proprietà	privata
Caratteri tipologici generali	pianta rettangolare a corpo semplice, copertura a padiglione
Datazione impianto originario	edificio costruito nel 1965
Datazione interventi successivi	-
Elementi architettonici e decorativi	-
Elementi in contrasto	basculanti in ferro, comignoli, tapparelle, contorni alle finestre in travertino
Destinazioni d'uso	residenziale
Numero dei piani	2 + sottotetto abitato
Stato di conservazione	buono
Aree aperte	passaggio pedonale in lastre di cemento e carrabile in battuto di cemento; orto; prato;

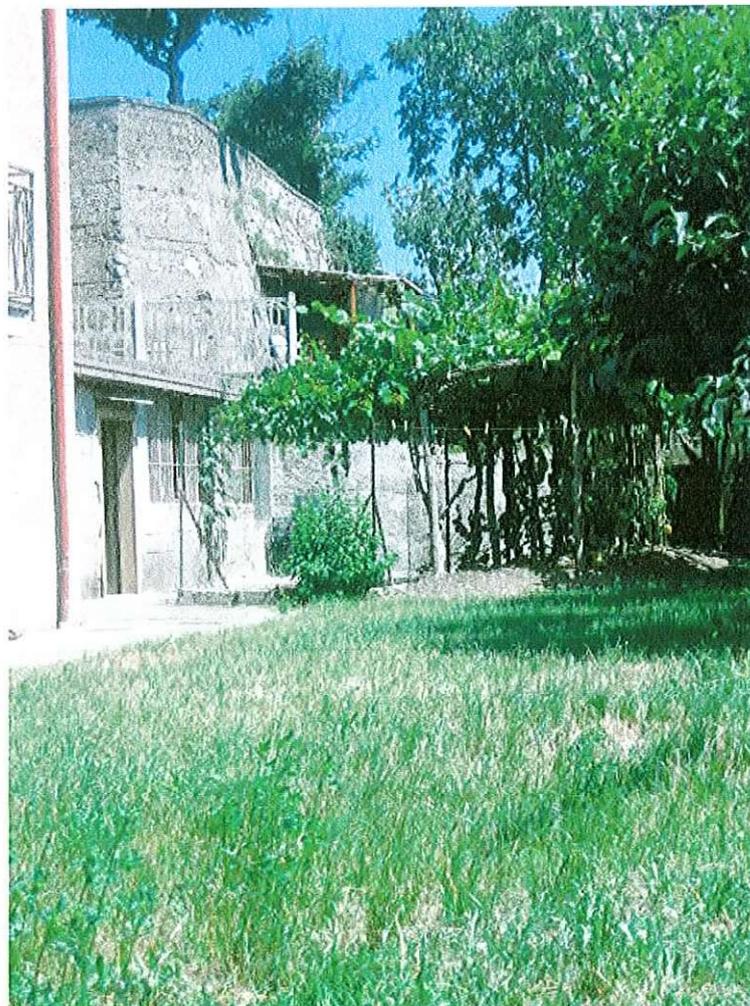
foto 1

Ubicazione	Via Don Ferrari
Proprietà	privata; prop. ed. a comp. 21
Caratteri tipologici generali	pianta composta a corpo semplice, copertura piana praticabile
Datazione impianto originario	anni '70-80 XX sec.
Datazione interventi successivi	-
Elementi architettonici e decorativi	-
Elementi in contrasto	copertura piana in c.a. a vista
Destinazioni d'uso	locali accessori dell'ed. a
Numero dei piani	1
Stato di conservazione	necessita di sistemazione esterna
Aree aperte	prato
