COMUNE DI SULZANO

Variante 2016

SCHEDE NAF

SCHEDE OPERATIVE PER LA TUTELA E
VALORIZZAZIONE DEI CENTRI STORICI /
NUCLEI DI ANTICA FORMAZIONE

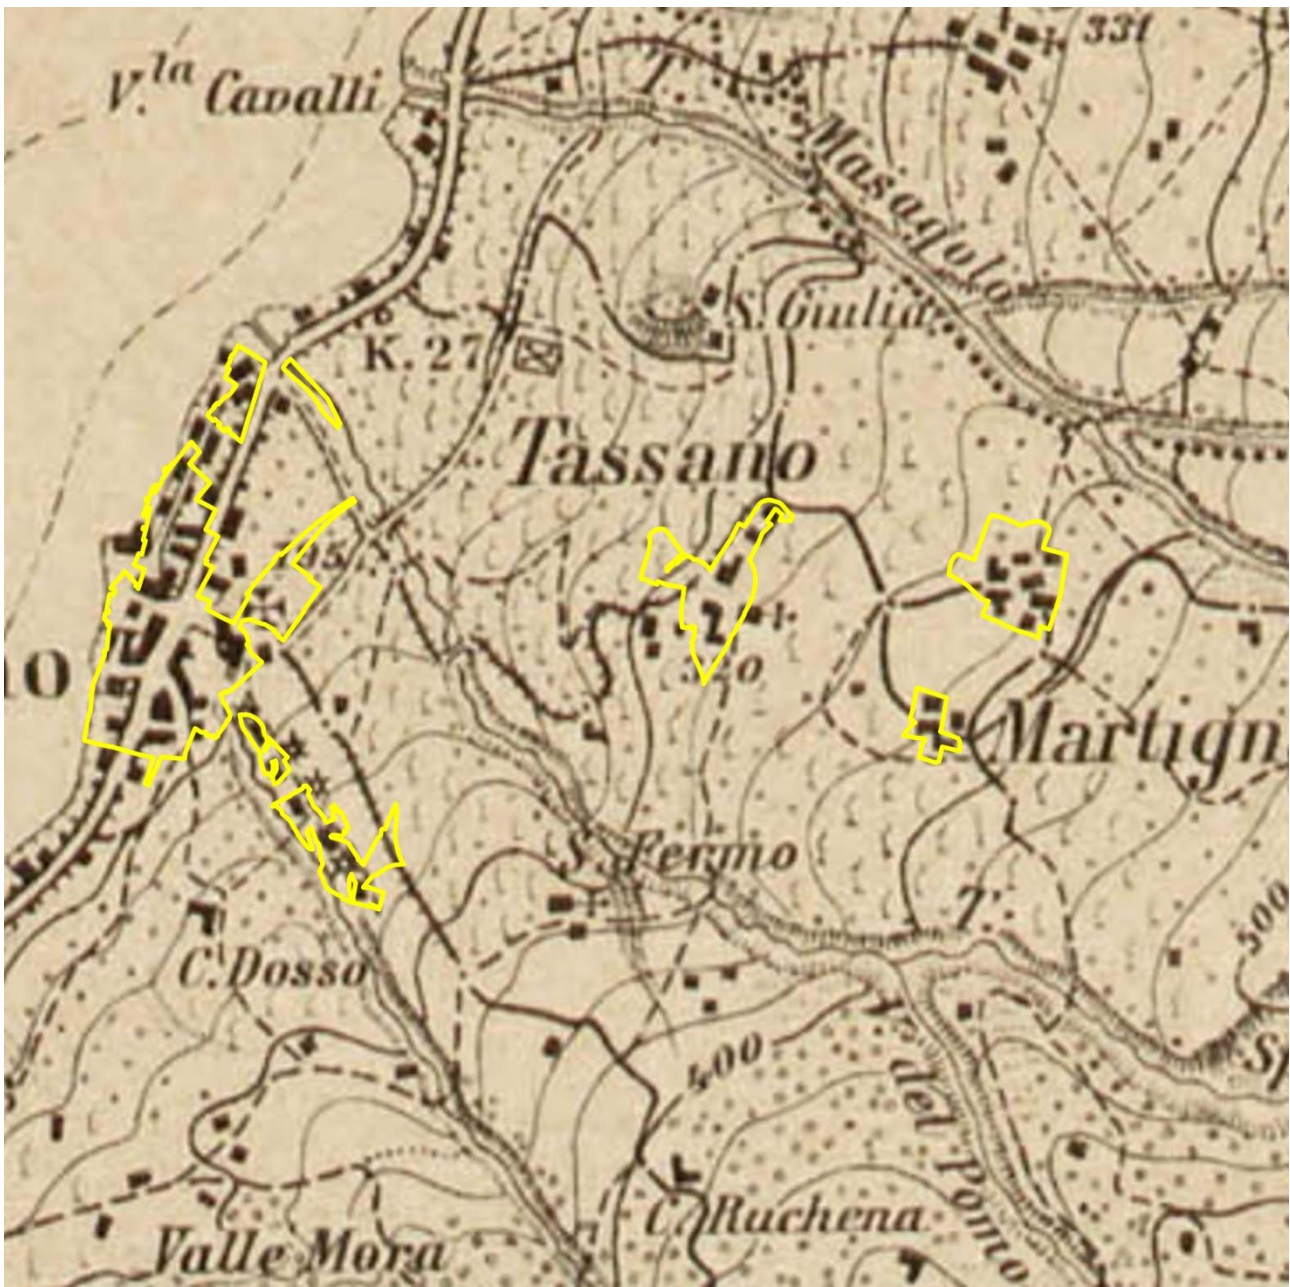
I nuclei storici identificabili nello stralcio della tavoletta IGM del 1885 sono tre:

1. Sulzano, con la parrocchiale di S. Giorgio Martire e gli edifici posti lungo l'attuale via Cesare Battisti;
2. Martignago, formato da due isolati posti lungo l'attuale via Ruchena;
3. Tassano, con la chiesa dei SS. Faustino e Giovita, posto lungo l'attuale via Tassano.

Estratto IGM prima levata 1885 (in giallo i perimetri degli attuali nuclei storici)

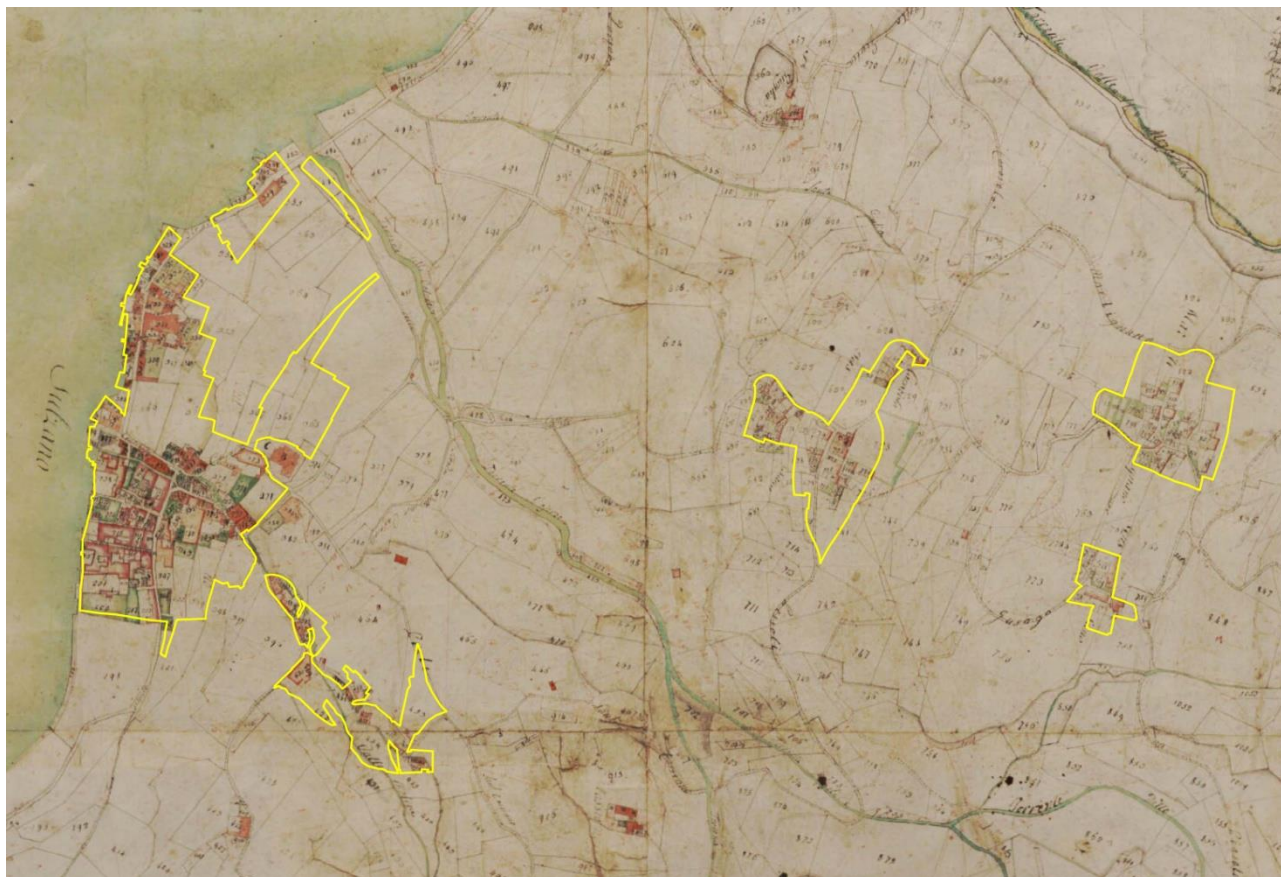
Mediante la sovrapposizione di supporti cartografici storici di maggior dettaglio, tra cui la Mappa del Catasto Napoleonico del 1811 è stato possibile ricostruire in modo attendibile l'evoluzione temporale dello sviluppo edificatorio e, soprattutto, si è riusciti ad individuare con un sufficiente livello di precisione i complessi edilizi che sono stati effettivamente mantenuti nel loro impianto originario.

Estratto Catasto Napoleonico 1811 – Territorio comunale

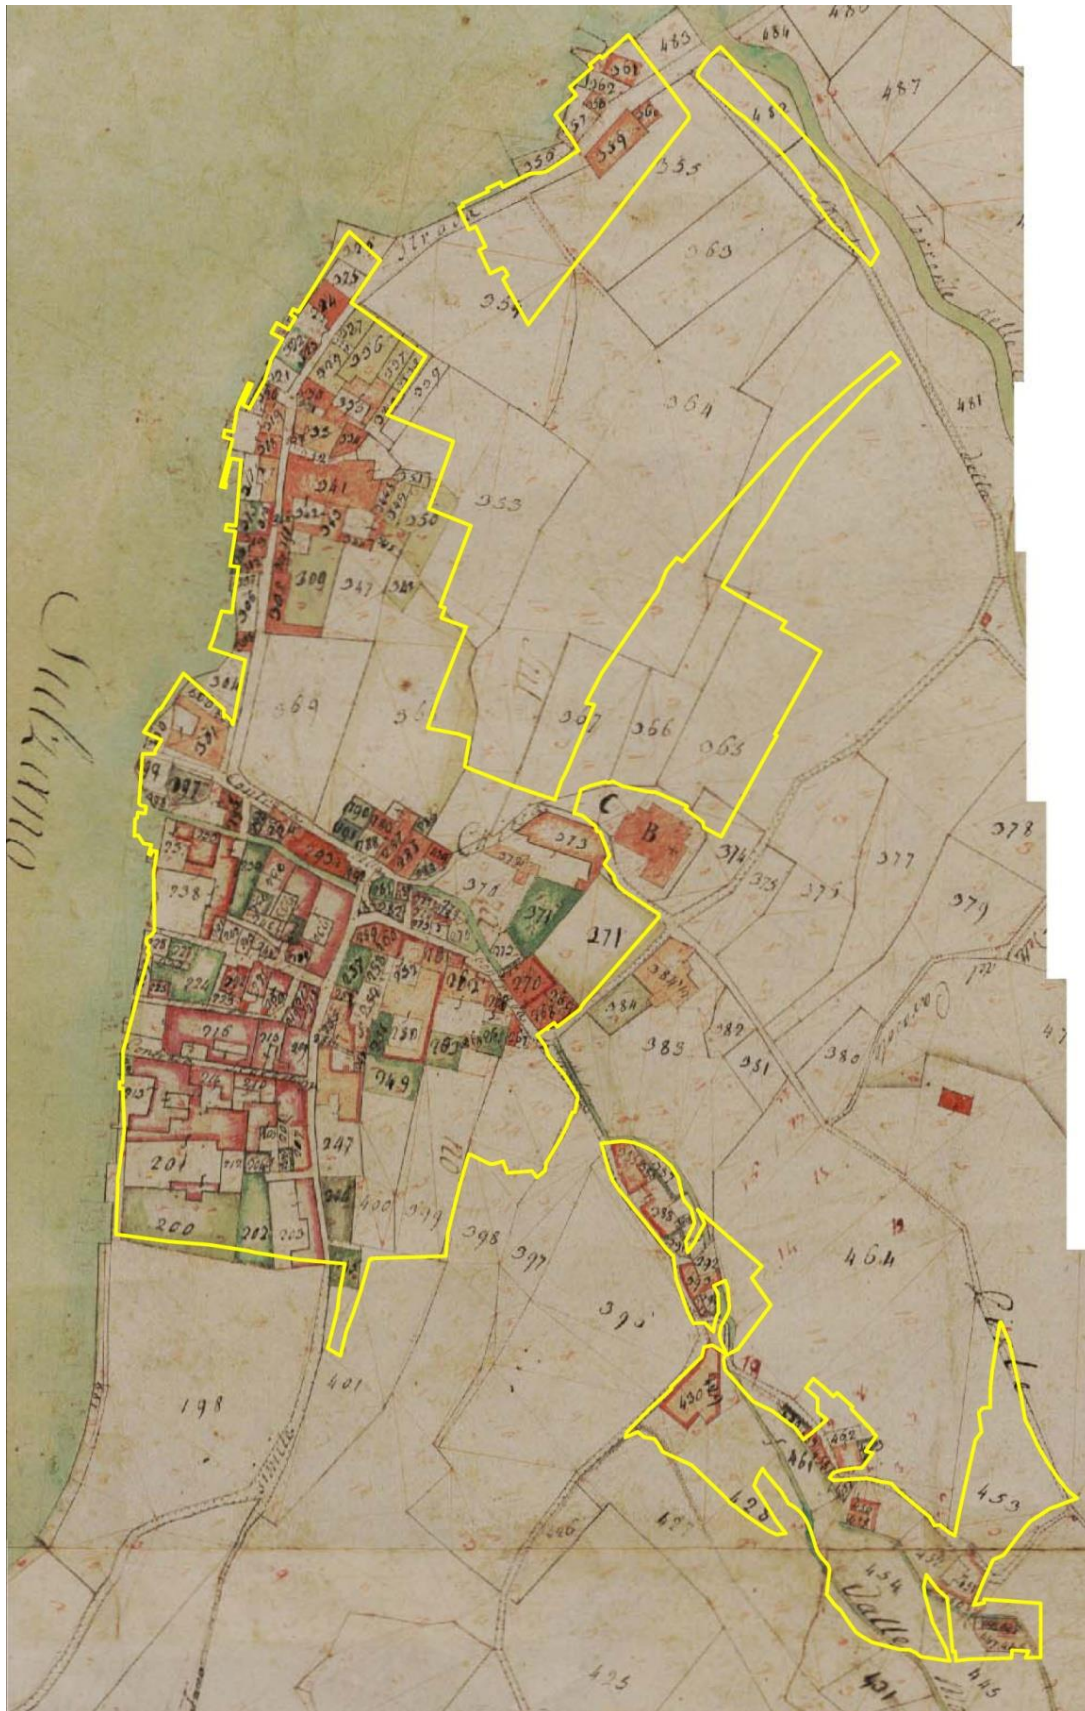
L'abitato, nella sua evoluzione storica, mette in evidenza l'origine formata da due nuclei che si sono uniti dopo la metà del '800.

Un primo nucleo fa capo alle attuali via Chiesa-Via Cesare Battisti e l'altro all'attuale via L. Cadorna e alla Contrada del Drago.

Estratto Catasto Napoleonico 1811 - Sulzano

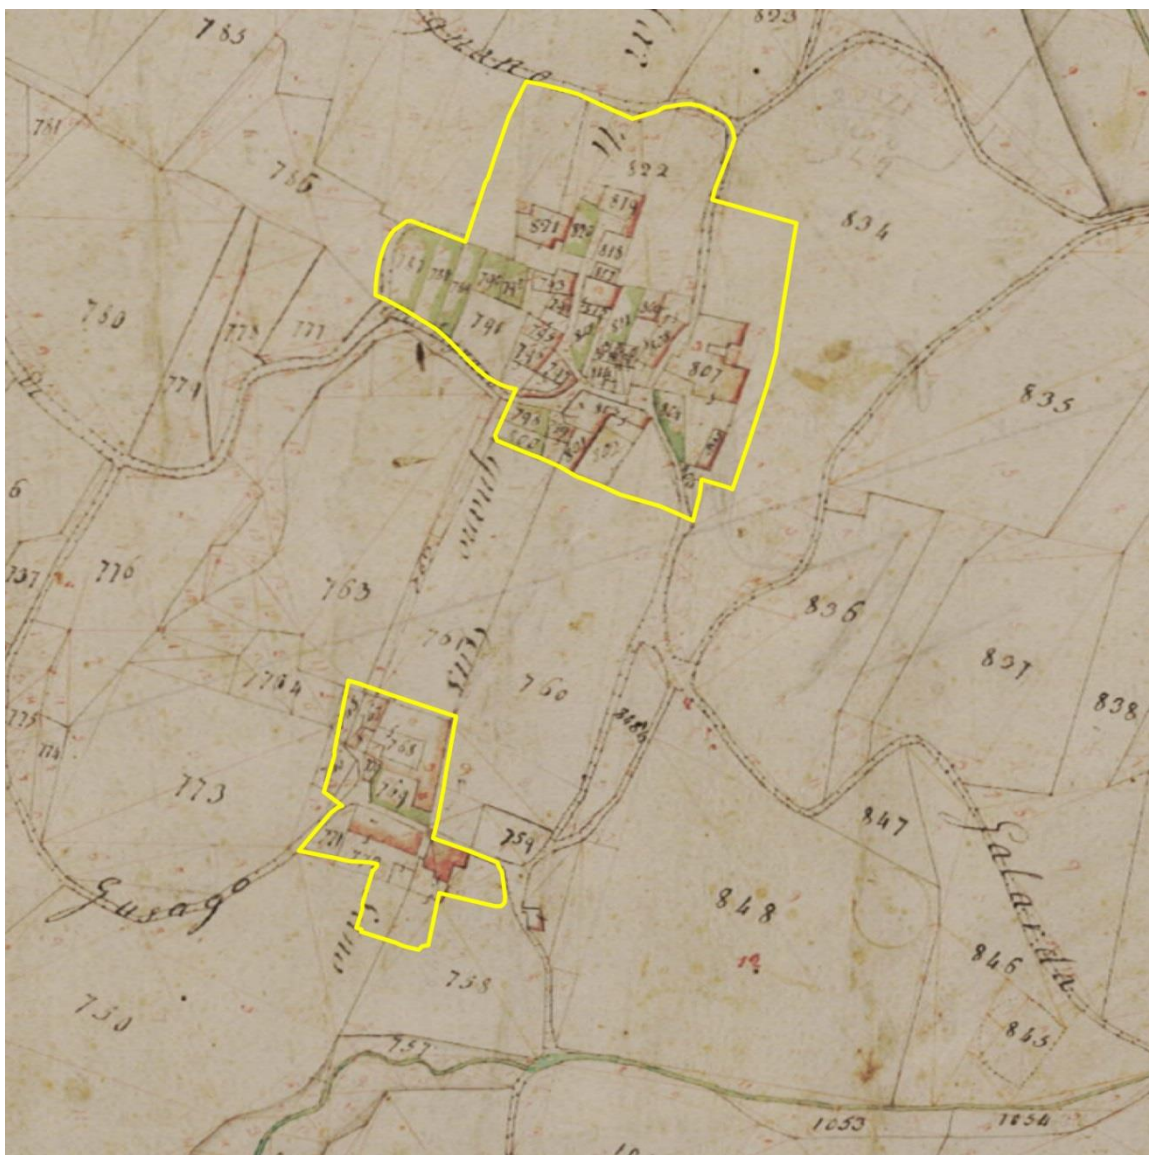
E' il nucleo che presenta una struttura morfologica prevalente di più antica formazione.

La sua conformazione è localizzata in due nuclei distinti e il maggiore addensamento si riscontra nell'abitato più a nord lungo l'attuale via Martignago. Contrariamente all'impianto urbanistico abbastanza conservato, le tipologie edilizie hanno purtroppo subito, in epoche recenti, una serie di rimaneggiamenti capaci di deturpare edifici e strutture di un certo pregio architettonico.

Estratto Catasto Napoleonico 1811 - Martignago

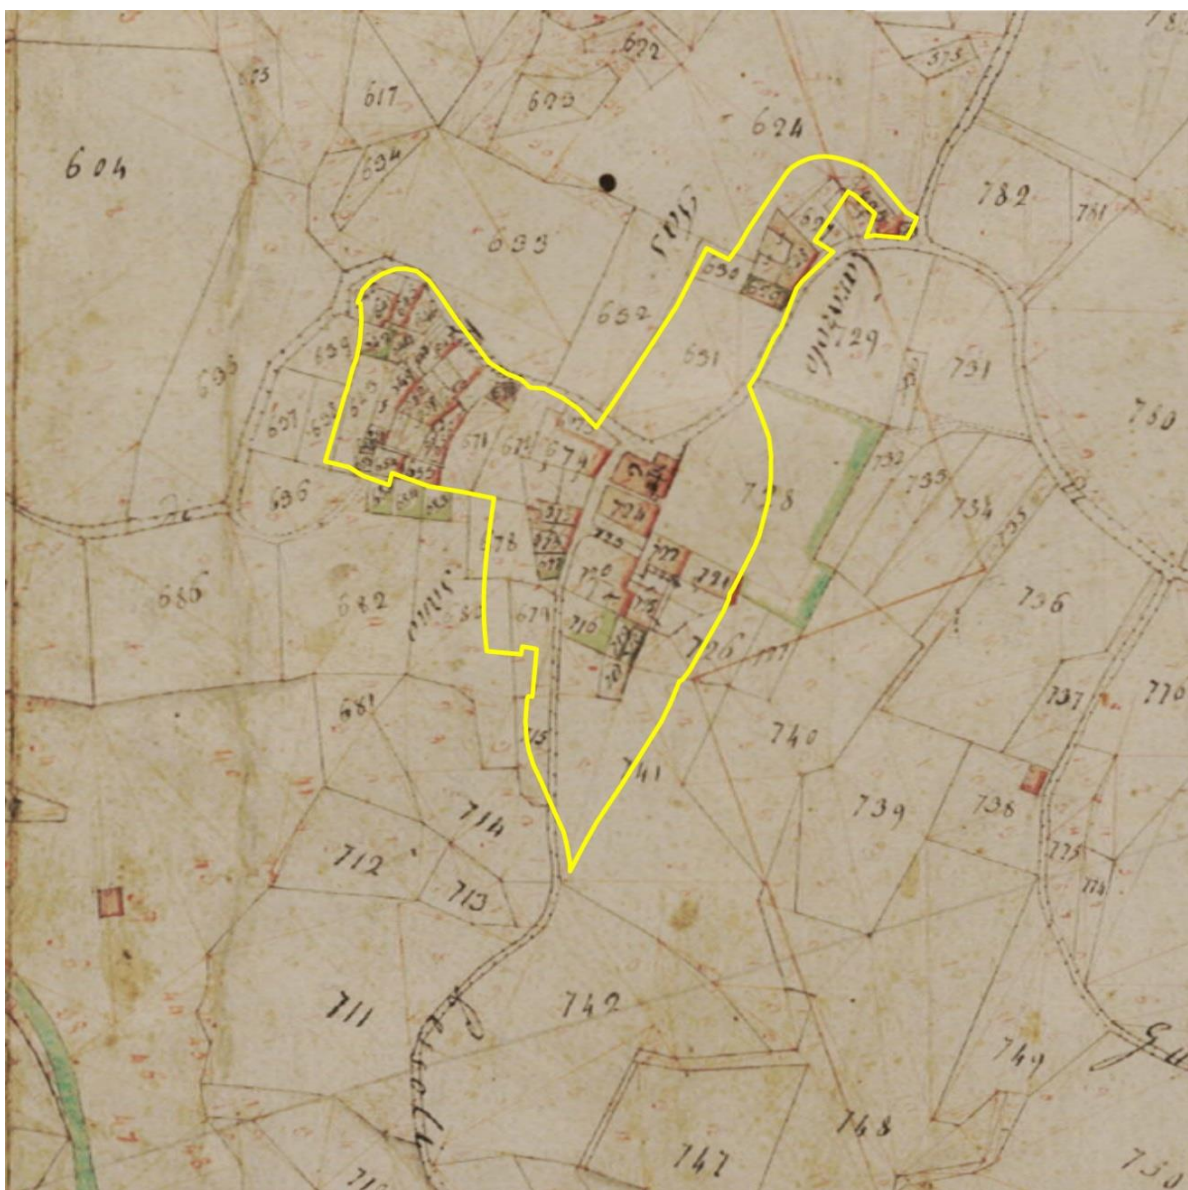
L'impianto urbanistico ed edilizio di gran parte dell'abitato è di formazione relativamente recente ed è attraversata dalla via Tassano che è anche l'unica via di comunicazione di una certa importanza che attraversa il nucleo antico, congiungendo Tassano con Sulzano.

Estratto Catasto Napoleonico 1811 - Tassano

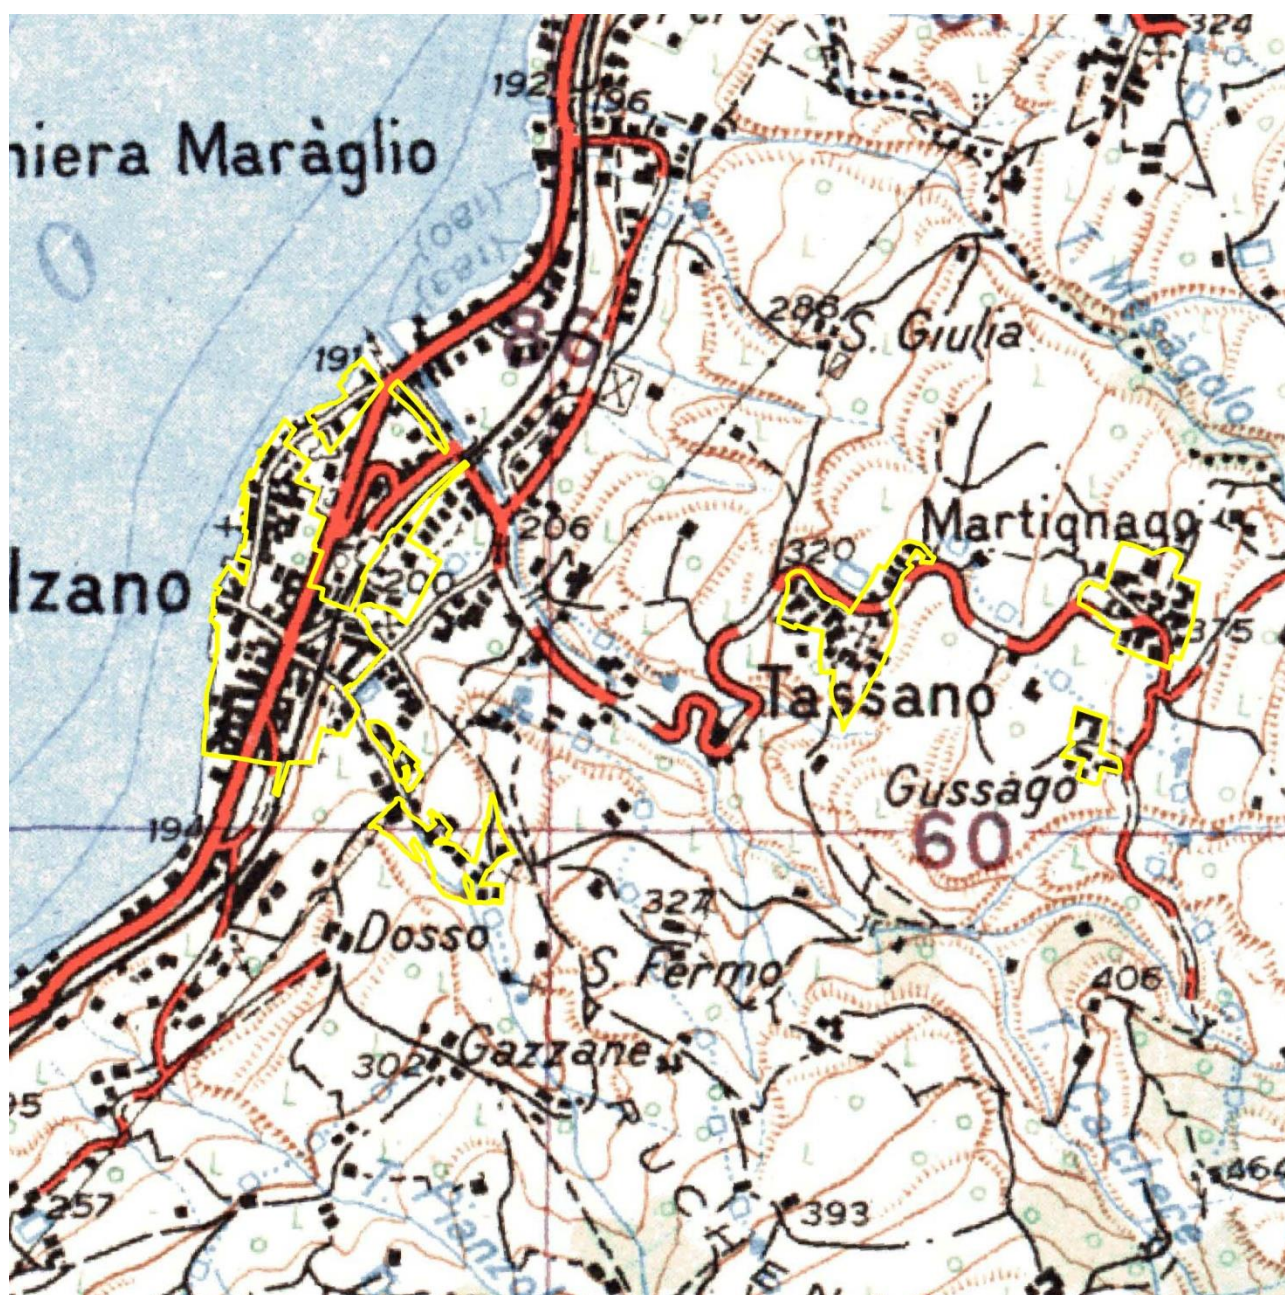
All'inizio del '900, poi, la realizzazione della nuova strada provinciale e della ferrovia e il conseguente inizio dello sviluppo turistico (dopo quello attuale è il periodo caratterizzato dal maggior livello di incremento demografico) ha comportato evidenti modifiche all'impianto urbanistico, come è possibile osservare da un confronto con lo stralcio del recente IGM del 1969.

Oltre ad interventi di demolizione e adeguamento di alcuni edifici del centro storico per il passaggio della strada provinciale, è di questo periodo l'inizio dell'edificazione della fascia lago con la costruzione delle ville per la villeggiatura tuttora esistenti e ben conservate.

Estratto IGM 1969 – territorio comunale

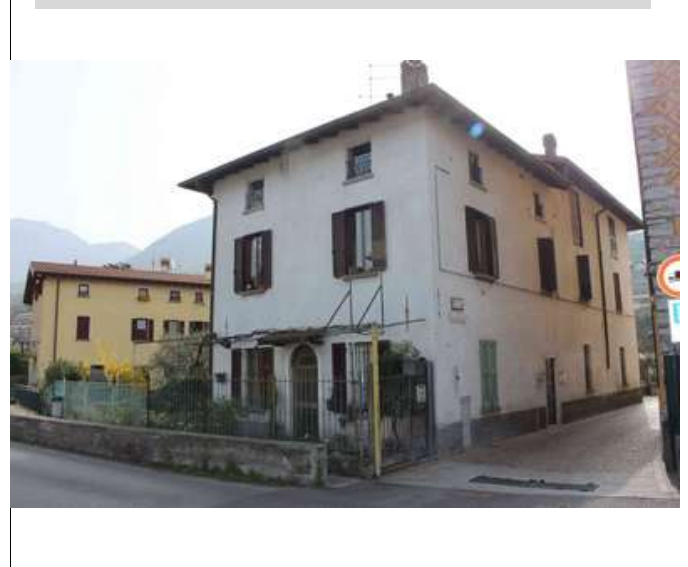
ID edificio: 1

Località: Sulzano - via Martiri della Libertà

Residenziale

ESTRATTO IMMAGINE DA RILIEVO

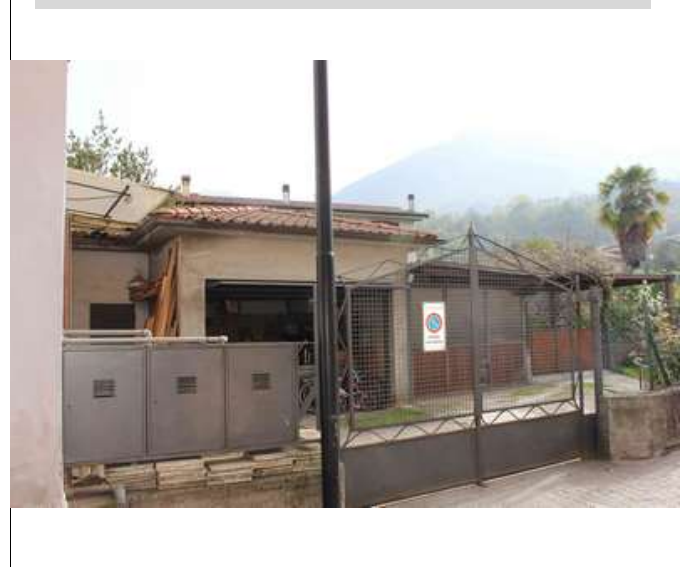
ID edificio: 2

Località: Sulzano - via Martiri della Libertà

ESTRATTO IMMAGINE DA RILIEVO

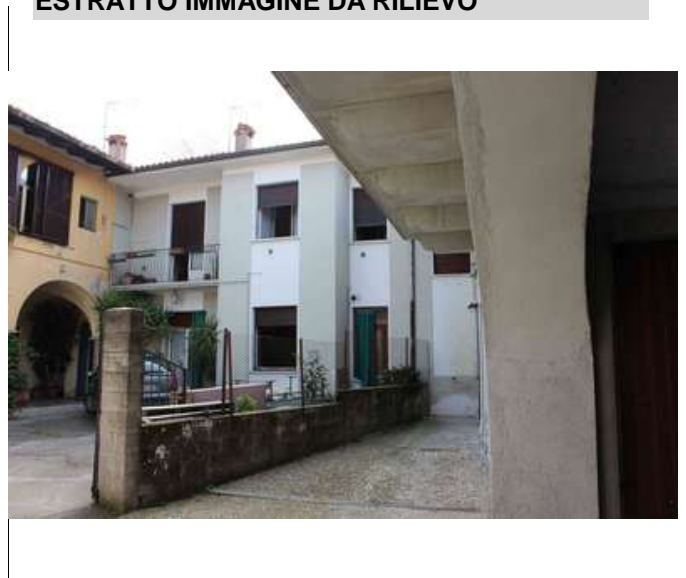
ESTRATTO IMMAGINE DA RILIEVO

ID nucleo: 3

ID edificio: 9

Mantenimento di muro pietra a vista nonché del poggolo in facciata lato nord.

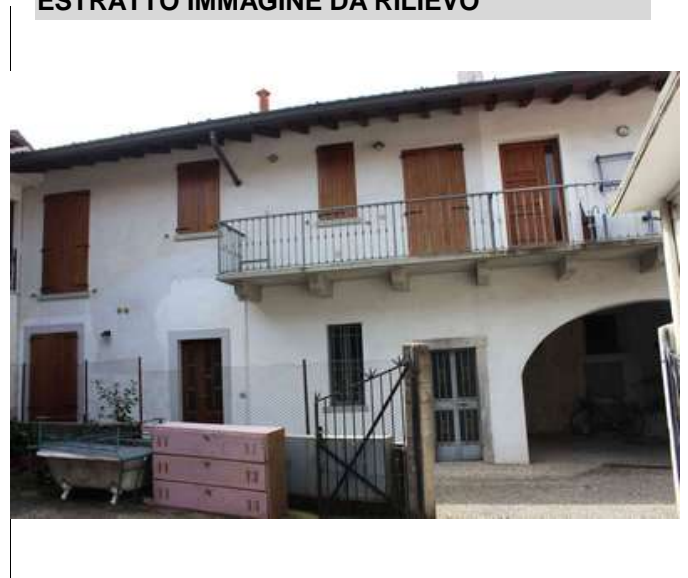
ESTRATTO IMMAGINE DA RILIEVO

ID nucleo: 3

ID edificio: 10

Mantenimento del portale in pietra di accesso lungo via L. Cadorna.

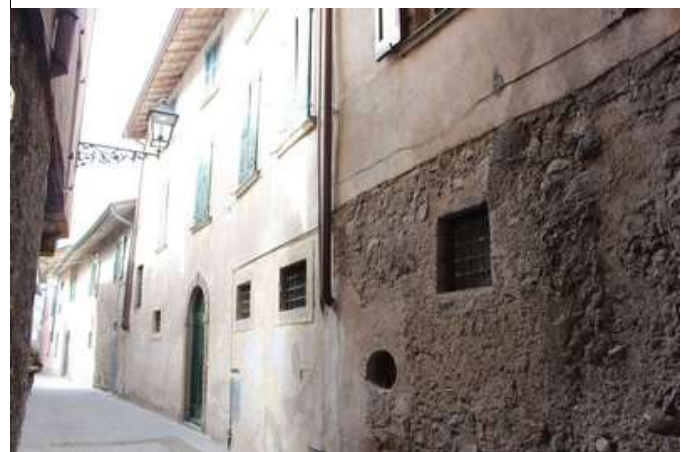
ESTRATTO IMMAGINE DA RILIEVO

ID nucleo: 3

ID edificio: 11

Mantenimento del portale in pietra di accesso lungo via L. Cadorna.

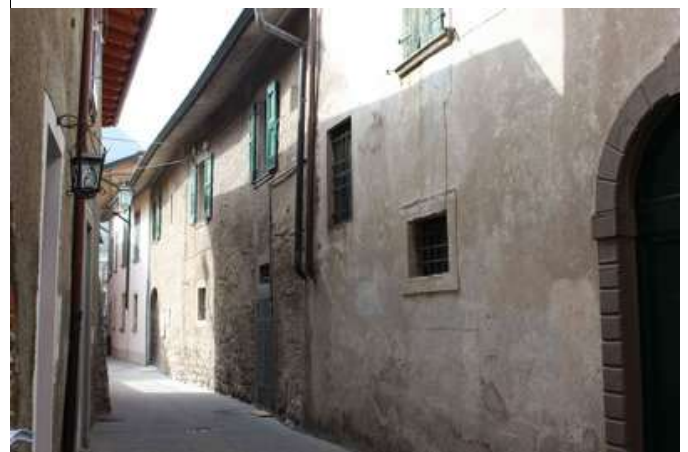
ESTRATTO IMMAGINE DA RILIEVO

ID nucleo: 3

ID edificio: 12

Mantenimento del portale in pietra di accesso lungo via L. Cadorna.

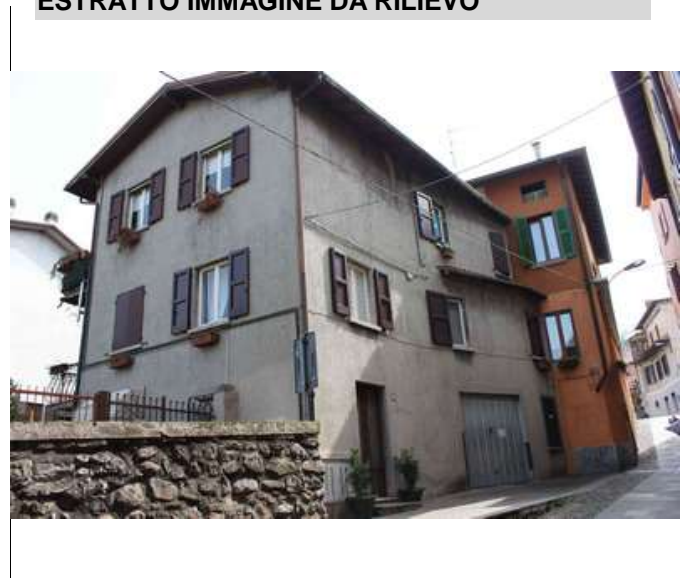
ESTRATTO IMMAGINE DA RILIEVO

ID nucleo: 4

ID edificio: 11

Località: Sulzano - Via L. Cadorna

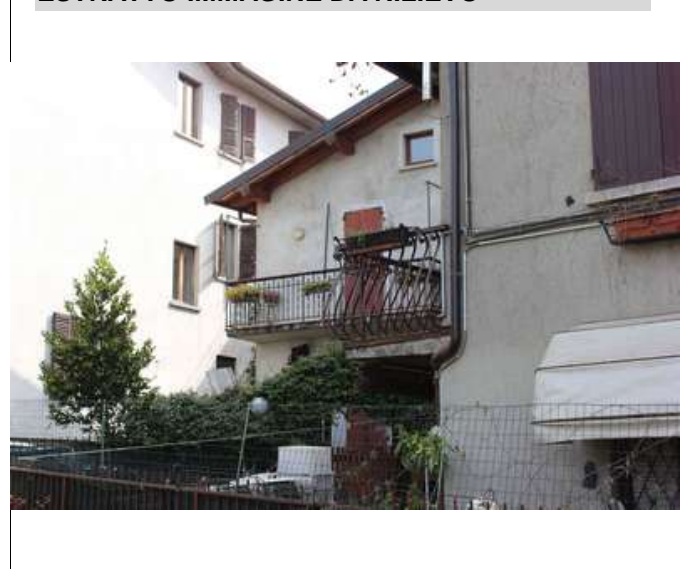
ESTRATTO IMMAGINE DA RILIEVO

ID nucleo: 4

ID edificio: 12

Località: Sulzano - Via L. Cadorna

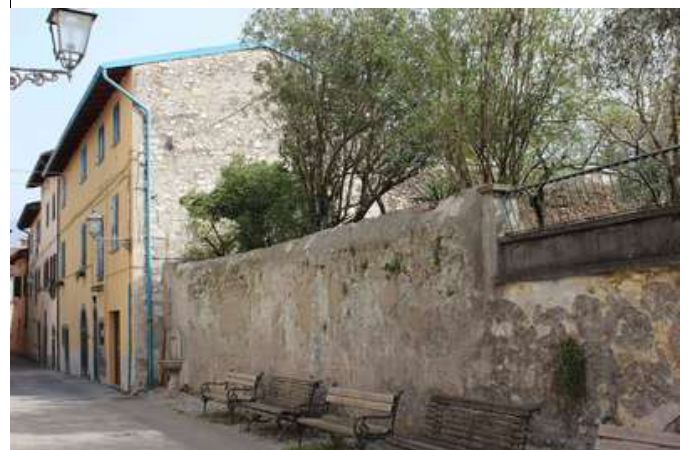
ESTRATTO IMMAGINE DA RILIEVO

ID nucleo: 4

ID edificio: 14

Località: Sulzano - Via L. Cadorna

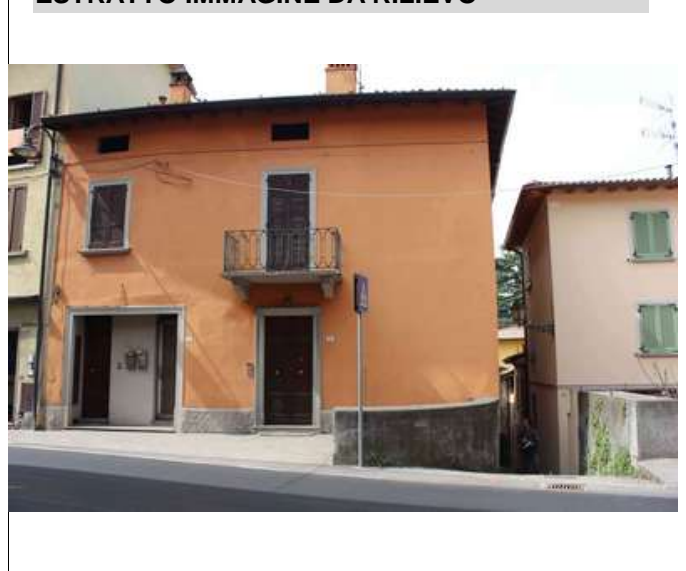
ESTRATTO IMMAGINE DA RILIEVO

ID nucleo: 7

ID edificio: 6

Località: Sulzano - Via Cesare Battisti SS 510 Sebino Orie

Commerciale

Residenziale

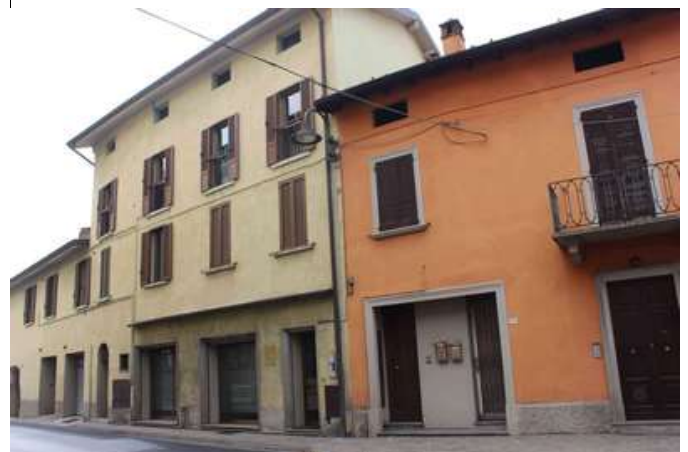
ESTRATTO IMMAGINE DA RILIEVO

ID nucleo: 7

ID edificio: 7

Località: Sulzano - Via Cesare Battisti SS 510 Sebino Orie

Residenziale

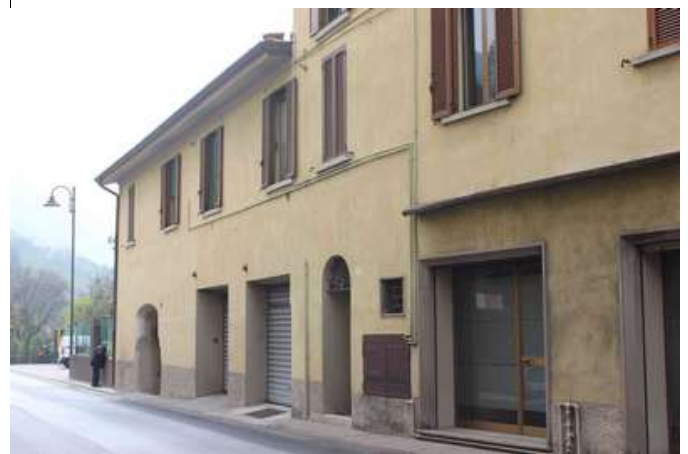
ESTRATTO IMMAGINE DA RILIEVO

ID nucleo: 7

ID edificio: 8

Località: Sulzano - Via Cesare Battisti SS 510 Sebino Orie

Ricettive e pubblici esercizi

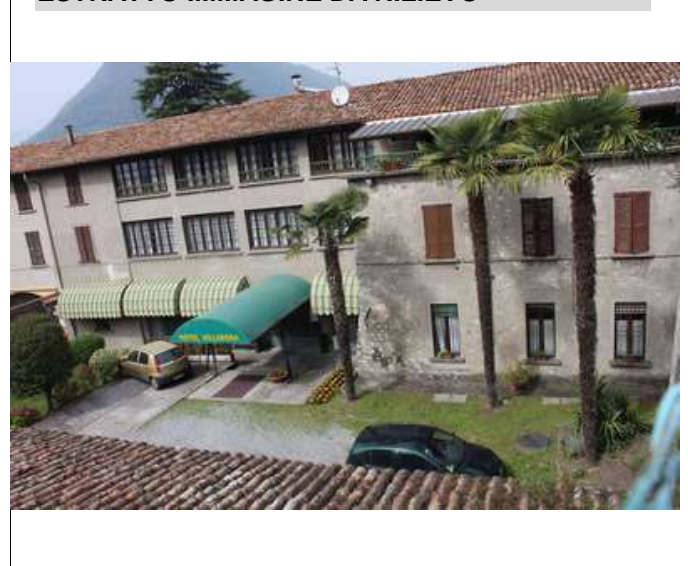
ESTRATTO IMMAGINE DA RILIEVO

ID nucleo: 7

ID edificio: 9

Località: Sulzano - Via Cesare Battisti SS 510 Sebino Orie

Ricettive e pubblici esercizi

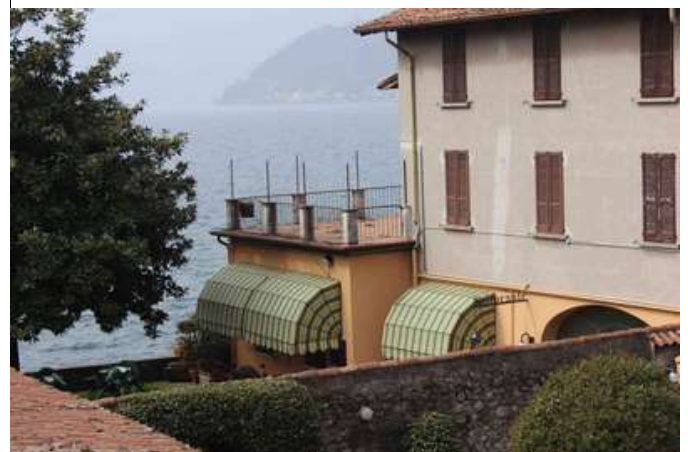
ESTRATTO IMMAGINE DA RILIEVO

ID nucleo: 7

ID edificio: 10

Località: Sulzano - Via Cesare Battisti SS 510 Sebino Orie

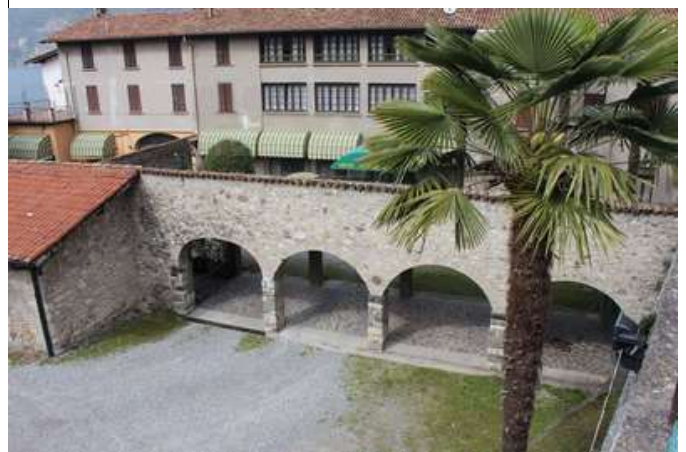
ESTRATTO IMMAGINE DA RILIEVO

ID nucleo: 7

ID edificio: 11

Località: Sulzano - Via Cesare Battisti SS 510 Sebino Orie

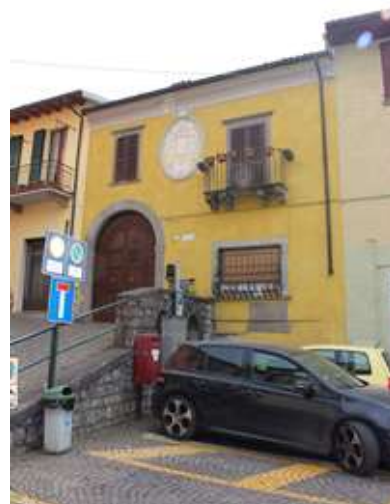
ESTRATTO IMMAGINE DA RILIEVO

ID nucleo: 9

ID edificio: 11

Località: Sulzano - Via Mulini

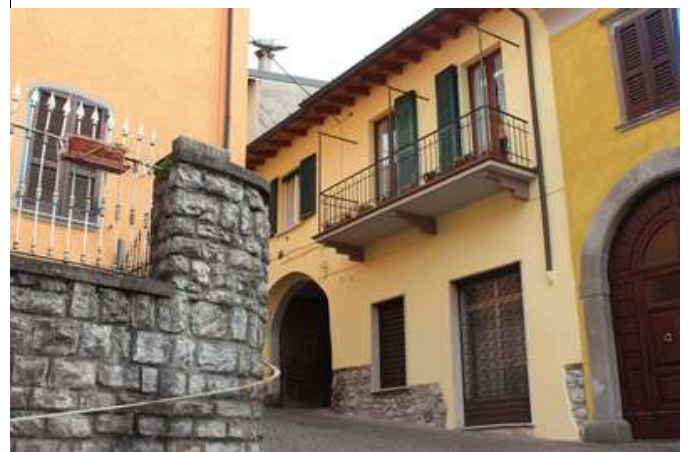
ESTRATTO IMMAGINE DA RILIEVO

ID nucleo: 9

ID edificio: 12

Località: Sulzano - Via Mulini

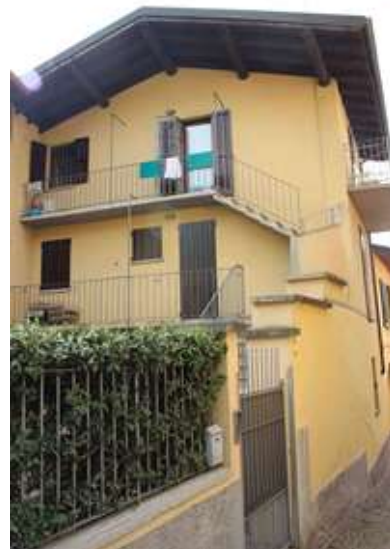
ESTRATTO IMMAGINE DA RILIEVO

ID nucleo: 9

ID edificio: 13

Località: Sulzano - Via Mulini

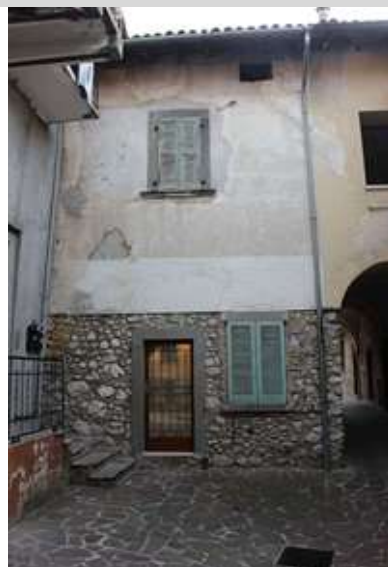
ESTRATTO IMMAGINE DA RILIEVO

ID nucleo: 9

ID edificio: 14

Località: Sulzano - Via Mulini

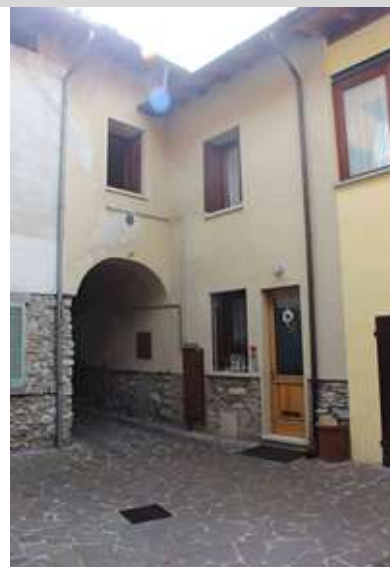
ESTRATTO IMMAGINE DA RILIEVO

ID nucleo: 9

ID edificio: 15

Località: Sulzano - Via Mulini

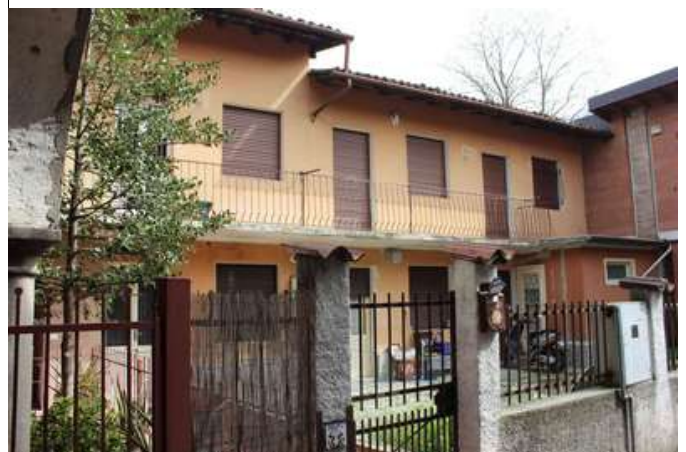
ESTRATTO IMMAGINE DA RILIEVO

ID nucleo: 9

ID edificio: 16

Località: Sulzano - Via Mulini

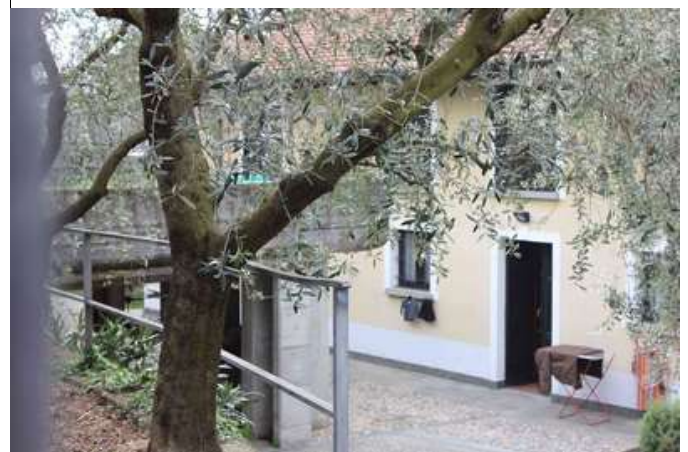
ESTRATTO IMMAGINE DA RILIEVO

ID nucleo: 14

ID edificio: 1

Località: Sulzano - via Mulini

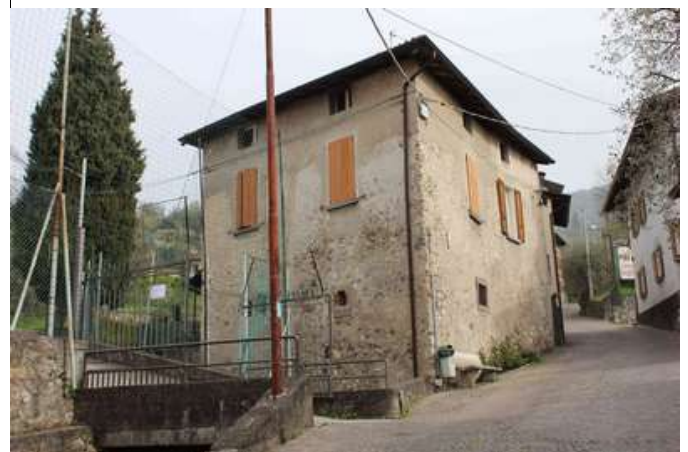
ESTRATTO IMMAGINE DA RILIEVO

ID nucleo: 14

ID edificio: 2

Località: Sulzano - via Mulini

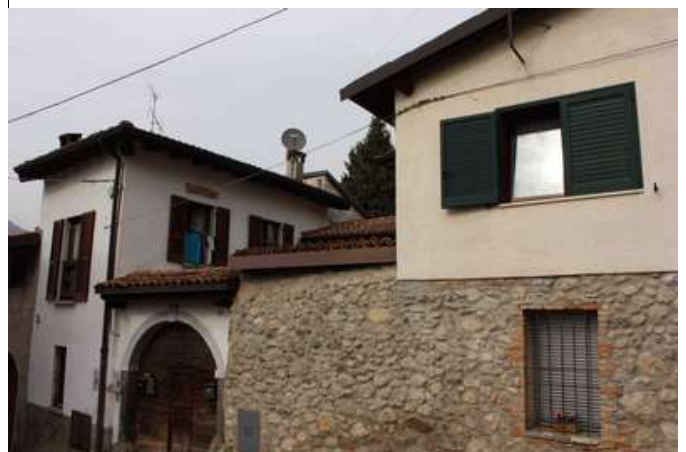
ESTRATTO IMMAGINE DA RILIEVO

ID nucleo: 14

ID edificio: 3

Località: Sulzano - via Mulini

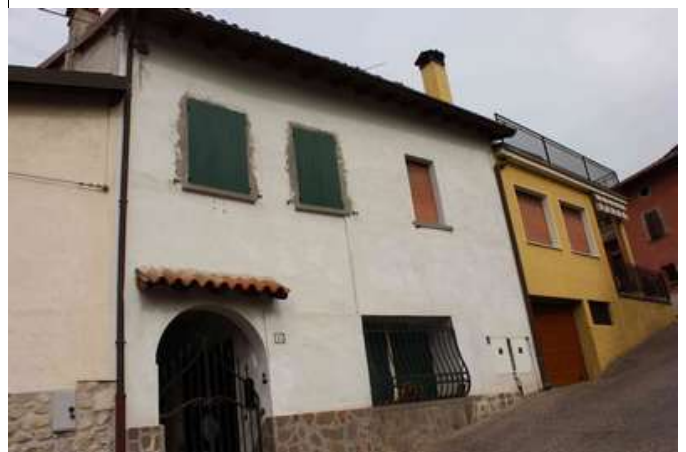
ESTRATTO IMMAGINE DA RILIEVO

ID nucleo: 14

ID edificio: 4

Località: Sulzano - via Mulini

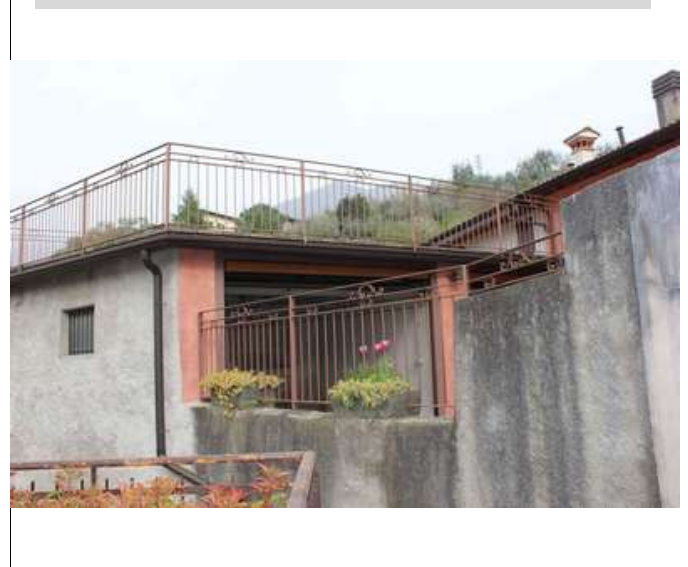
ESTRATTO IMMAGINE DA RILIEVO

ID nucleo: 14

ID edificio: 5

Località: Sulzano - via Mulini

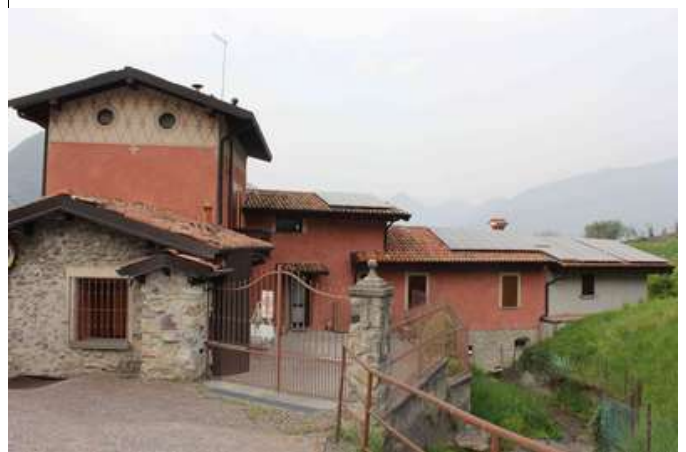
ESTRATTO IMMAGINE DA RILIEVO

ID nucleo: 15

ID edificio: 1

Località: Sulzano - via Mulini

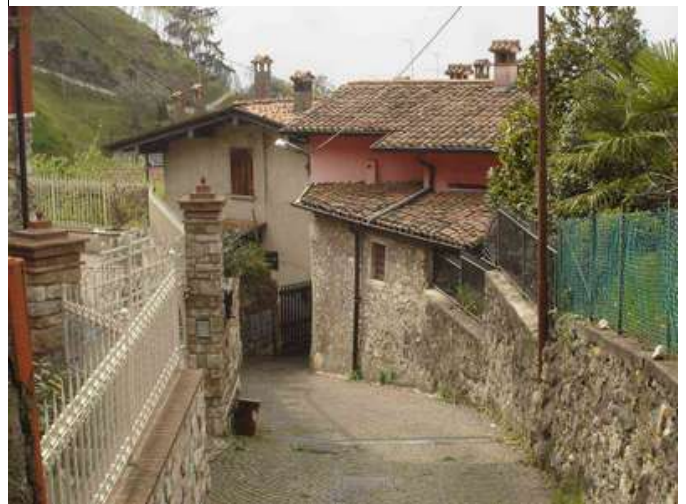
ESTRATTO IMMAGINE DA RILIEVO

ID edificio: 10

Località: Sulzano - via Molini

- EDIFICIO PRINCIPALE
- EDIFICIO PERTINENZIALE
- EDIFICIO ACCESSORIO

- ASSENTE
- PARZIALE
- TOTALE

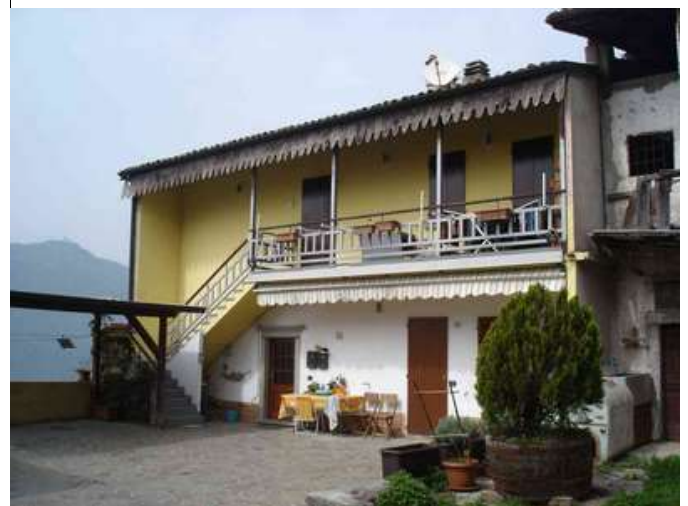
ESTRATTO IMMAGINE DA RILIEVO

ID edificio: 10

LIVELLO DI DISSESTO

- ASSENTE
- PARZIALE
- TOTALE

GRADO DI COERENZA

- COERENTE
- PARZIALMENTE COERENTE
- TOTALMENTE INCOERENTE

GRADO DI OPERATIVITA'

- RESTAURO E RISANAMENTO CONSERVATIVO - 1° LIVELLO
- RESTAURO E RISANAMENTO CONSERVATIVO - 2° LIVELLO
- RISTRUTTURAZIONE EDILIZIA

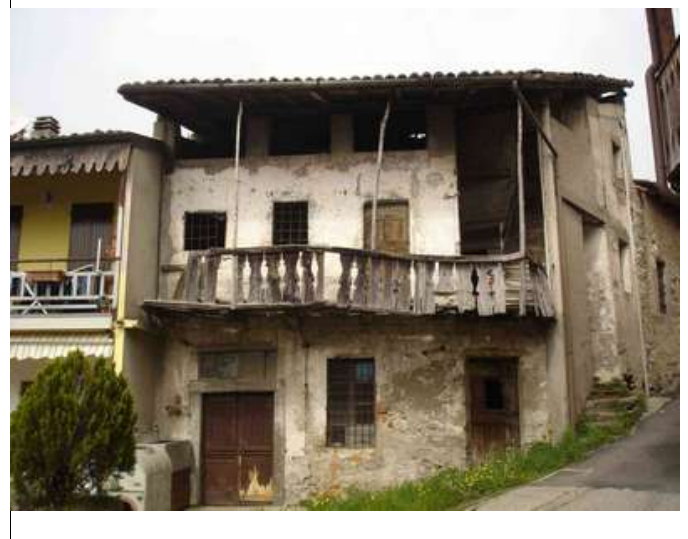
ESTRATTO IMMAGINE DA RILIEVO

ID edificio: 11

LIVELLO DI DISSESTO

- ASSENTE
- PARZIALE
- TOTALE

GRADO DI COERENZA

- COERENTE
- PARZIALMENTE COERENTE
- TOTALMENTE INCOERENTE

GRADO DI OPERATIVITA'

- RESTAURO E RISANAMENTO CONSERVATIVO - 1° LIVELLO
- RESTAURO E RISANAMENTO CONSERVATIVO - 2° LIVELLO
- RISTRUTTURAZIONE EDILIZIA

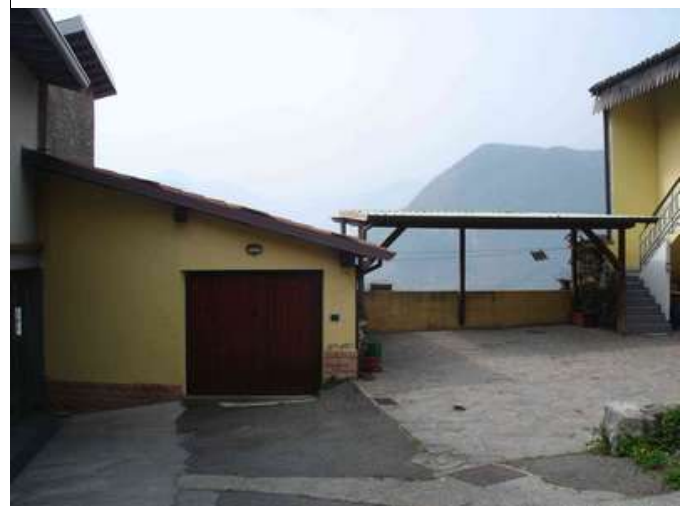
ESTRATTO IMMAGINE DA RILIEVO

ID edificio: 12

LIVELLO DI DISSESTO

- ASSENTE
- PARZIALE
- TOTALE

GRADO DI COERENZA

- COERENTE
- PARZIALMENTE COERENTE
- TOTALMENTE INCOERENTE

GRADO DI OPERATIVITA'

- RESTAURO E RISANAMENTO CONSERVATIVO - 1° LIVELLO
- RESTAURO E RISANAMENTO CONSERVATIVO - 2° LIVELLO
- RISTRUTTURAZIONE EDILIZIA

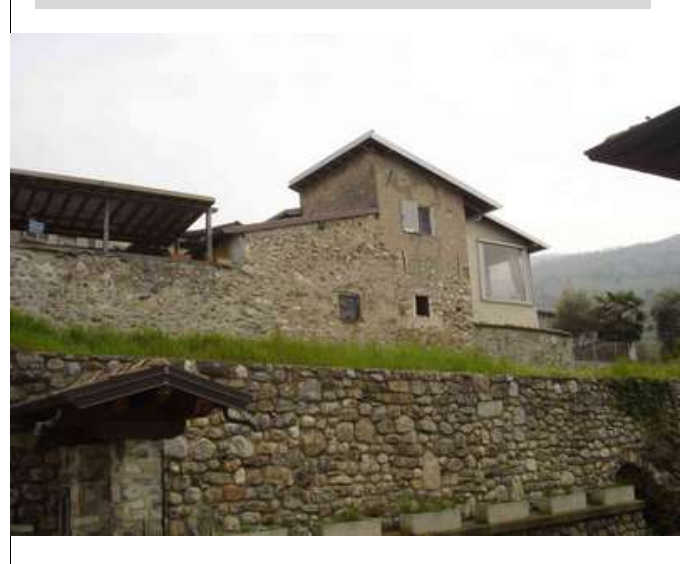
ESTRATTO IMMAGINE DA RILIEVO

ID edificio: 13

LIVELLO DI DISSESTO

- ASSENTE
- PARZIALE
- TOTALE

GRADO DI COERENZA

- COERENTE
- PARZIALMENTE COERENTE
- TOTALMENTE INCOERENTE

GRADO DI OPERATIVITA'

- RESTAURO E RISANAMENTO CONSERVATIVO - 1° LIVELLO
- RESTAURO E RISANAMENTO CONSERVATIVO - 2° LIVELLO
- RISTRUTTURAZIONE EDILIZIA

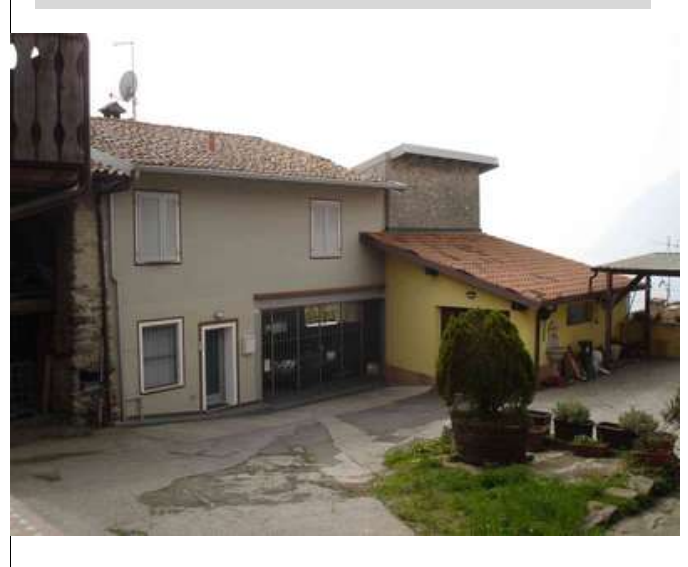
ESTRATTO IMMAGINE DA RILIEVO

ID edificio: 14

LIVELLO DI DISSESTO

- ASSENTE
- PARZIALE
- TOTALE

GRADO DI COERENZA

- COERENTE
- PARZIALMENTE COERENTE
- TOTALMENTE INCOERENTE

GRADO DI OPERATIVITA'

- RESTAURO E RISANAMENTO CONSERVATIVO - 1° LIVELLO
- RESTAURO E RISANAMENTO CONSERVATIVO - 2° LIVELLO
- RISTRUTTURAZIONE EDILIZIA

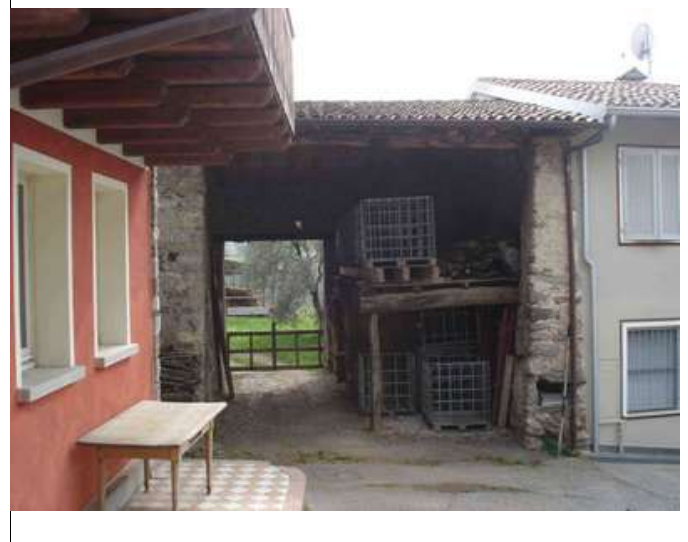
ESTRATTO IMMAGINE DA RILIEVO

ID edificio: 15

LIVELLO DI DISSESTO

- ASSENTE
- PARZIALE
- TOTALE

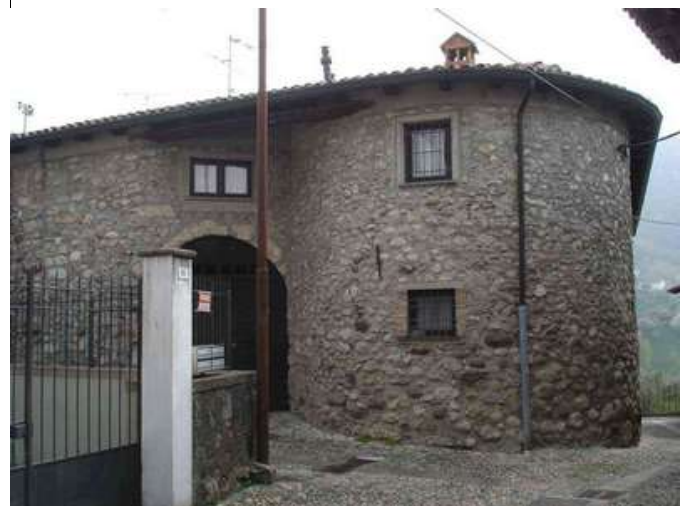
ESTRATTO IMMAGINE DA RILIEVO

ID edificio: 2

- EDIFICIO PRINCIPALE
- EDIFICIO PERTINENZIALE
- EDIFICIO ACCESSORIO

- ASSENTE
- PARZIALE
- TOTALE

- TIPOLOGICA
- DI CONTESTO
- NEUTRA / NESSUNA RILEVANZA

- COERENTE
- PARZIALMENTE COERENTE
- TOTALMENTE INCOERENTE

- RESTAURO E RISANAMENTO CONSERVATIVO - 1° LIVELLO
- RESTAURO E RISANAMENTO CONSERVATIVO - 2° LIVELLO
- RISTRUTTURAZIONE EDILIZIA

- NON AMMESSO
- AMMESSO - AI SENSI DEL TITOLO IV L.R. 12/2005
- AMMESSO SECONDO I LIMITI E PRESCRIZIONI SPECIFICHE
