COMUNE DI SULZANO

Variante 2016

SCHEDE NAF

SCHEDE OPERATIVE PER LA TUTELA E
VALORIZZAZIONE DEI CENTRI STORICI /
NUCLEI DI ANTICA FORMAZIONE

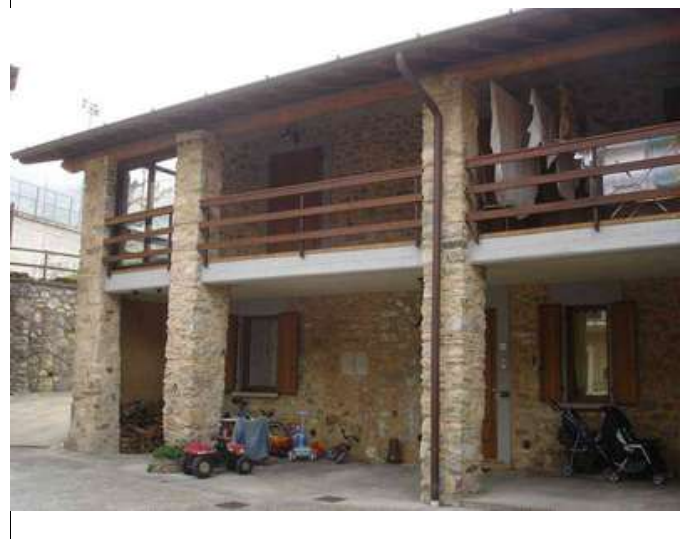
ESTRATTO IMMAGINE DA RILIEVO

ID edificio: 3

- EDIFICIO PRINCIPALE
- EDIFICIO PERTINENZIALE
- EDIFICIO ACCESSORIO

- ASSENTE
- PARZIALE
- TOTALE

- TIPOLOGICA
- DI CONTESTO
- NEUTRA / NESSUNA RILEVANZA

- COERENTE
- PARZIALMENTE COERENTE
- TOTALMENTE INCOERENTE

- RESTAURO E RISANAMENTO CONSERVATIVO - 1° LIVELLO
- RESTAURO E RISANAMENTO CONSERVATIVO - 2° LIVELLO
- RISTRUTTURAZIONE EDILIZIA

- NON AMMESSO
- AMMESSO - AI SENSI DEL TITOLO IV L.R. 12/2005
- AMMESSO SECONDO I LIMITI E PRESCRIZIONI SPECIFICHE

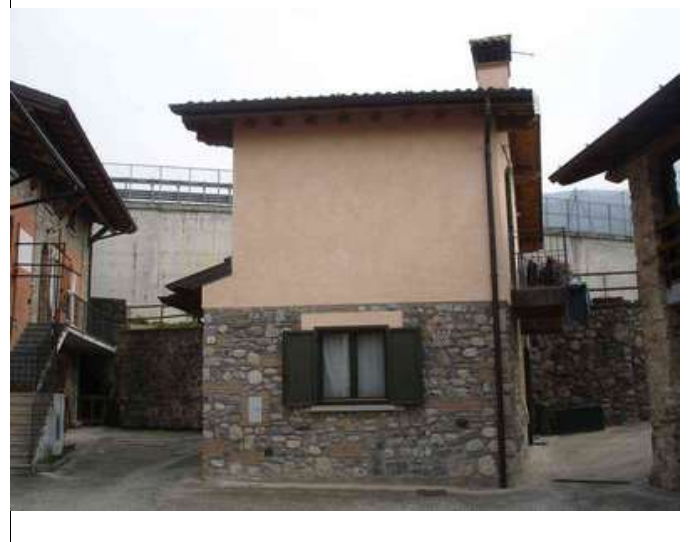
ESTRATTO IMMAGINE DA RILIEVO

ID edificio: 4

- EDIFICIO PRINCIPALE
- EDIFICIO PERTINENZIALE
- EDIFICIO ACCESSORIO

- ASSENTE
- PARZIALE
- TOTALE

- TIPOLOGICA
- DI CONTESTO
- NEUTRA / NESSUNA RILEVANZA

- COERENTE
- PARZIALMENTE COERENTE
- TOTALMENTE INCOERENTE

- RESTAURO E RISANAMENTO CONSERVATIVO - 1° LIVELLO
- RESTAURO E RISANAMENTO CONSERVATIVO - 2° LIVELLO
- RISTRUTTURAZIONE EDILIZIA

- NON AMMESSO
- AMMESSO - AI SENSI DEL TITOLO IV L.R. 12/2005
- AMMESSO SECONDO I LIMITI E PRESCRIZIONI SPECIFICHE

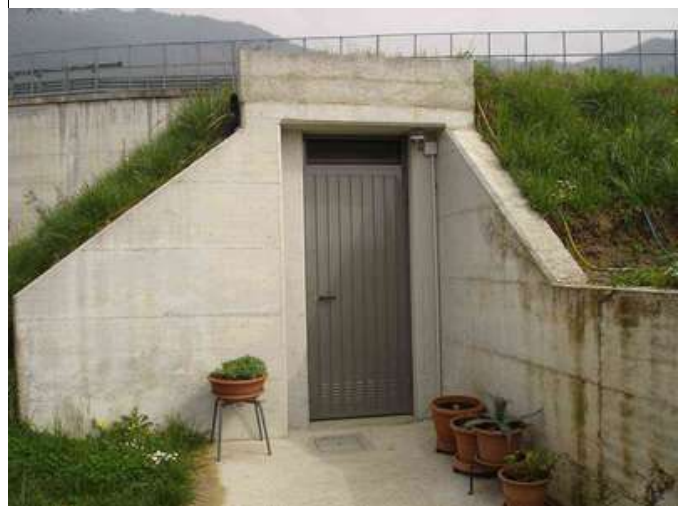
ESTRATTO IMMAGINE DA RILIEVO

ID edificio: 5

- EDIFICIO PRINCIPALE
- EDIFICIO PERTINENZIALE
- EDIFICIO ACCESSORIO

- ASSENTE
- PARZIALE
- TOTALE

- TIPOLOGICA
- DI CONTESTO
- NEUTRA / NESSUNA RILEVANZA

- COERENTE
- PARZIALMENTE COERENTE
- TOTALMENTE INCOERENTE

- RESTAURO E RISANAMENTO CONSERVATIVO - 1° LIVELLO
- RESTAURO E RISANAMENTO CONSERVATIVO - 2° LIVELLO
- RISTRUTTURAZIONE EDILIZIA

- NON AMMESSO
- AMMESSO - AI SENSI DEL TITOLO IV L.R. 12/2005
- AMMESSO SECONDO I LIMITI E PRESCRIZIONI SPECIFICHE

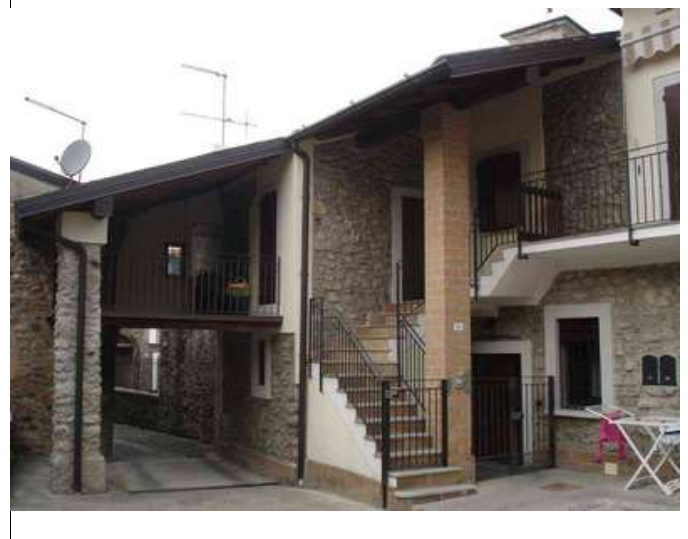
ESTRATTO IMMAGINE DA RILIEVO

ID edificio: 6

- EDIFICIO PRINCIPALE
- EDIFICIO PERTINENZIALE
- EDIFICIO ACCESSORIO

- TIPOLOGICA
- DI CONTESTO
- NEUTRA / NESSUNA RILEVANZA

- ASSENTE
- PARZIALE
- TOTALE

- COERENTE
- PARZIALMENTE COERENTE
- TOTALMENTE INCOERENTE

- RESTAURO E RISANAMENTO CONSERVATIVO - 1° LIVELLO
- RESTAURO E RISANAMENTO CONSERVATIVO - 2° LIVELLO
- RISTRUTTURAZIONE EDILIZIA

- NON AMMESSO
- AMMESSO - AI SENSI DEL TITOLO IV L.R. 12/2005
- AMMESSO SECONDO I LIMITI E PRESCRIZIONI SPECIFICHE

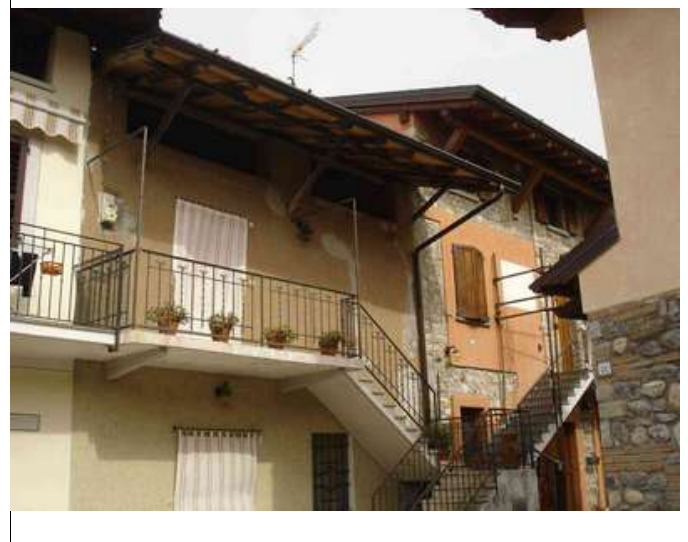
ESTRATTO IMMAGINE DA RILIEVO

ID edificio: 7

- EDIFICIO PRINCIPALE
- EDIFICIO PERTINENZIALE
- EDIFICIO ACCESSORIO

- TIPOLOGICA
- DI CONTESTO
- NEUTRA / NESSUNA RILEVANZA

- ASSENTE
- PARZIALE
- TOTALE

- COERENTE
- PARZIALMENTE COERENTE
- TOTALMENTE INCOERENTE

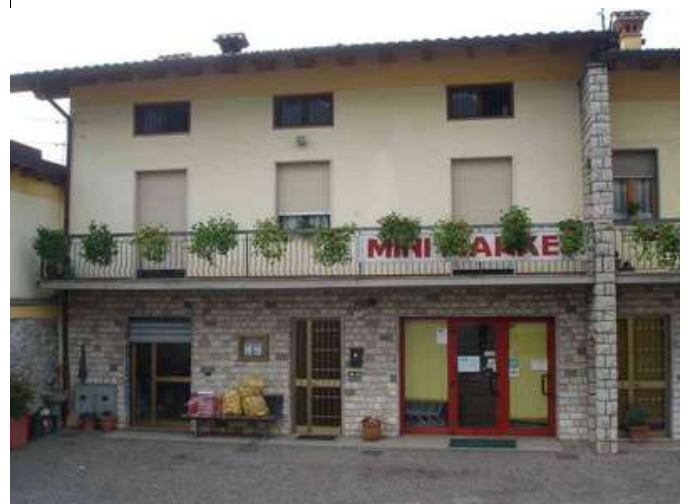
ESTRATTO IMMAGINE DA RILIEVO

ID nucleo: 19

ID edificio: 9

Località: Tassano

Commerciale

Residenziale

E' consentito il soprizzo fino all'allineamento di gronda dell'edificio contiguo più basso identificato nelle presenti schede con il codice 19-08.

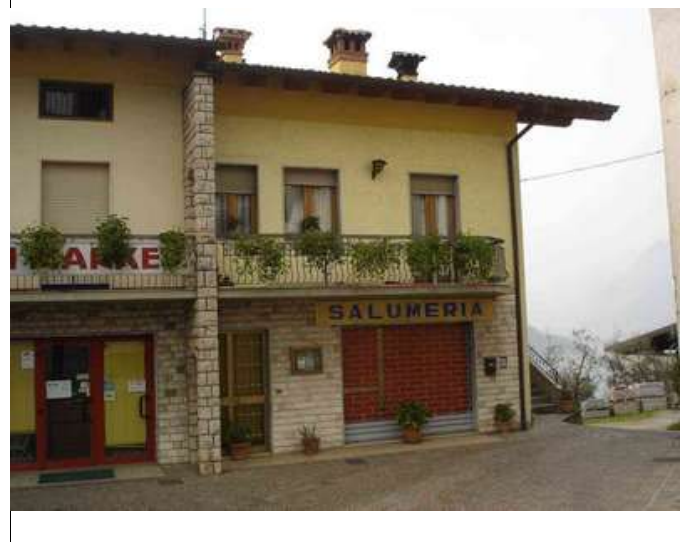
ESTRATTO IMMAGINE DA RILIEVO

ID nucleo: 19

ID edificio: 10

Località: Tassano

Residenziale

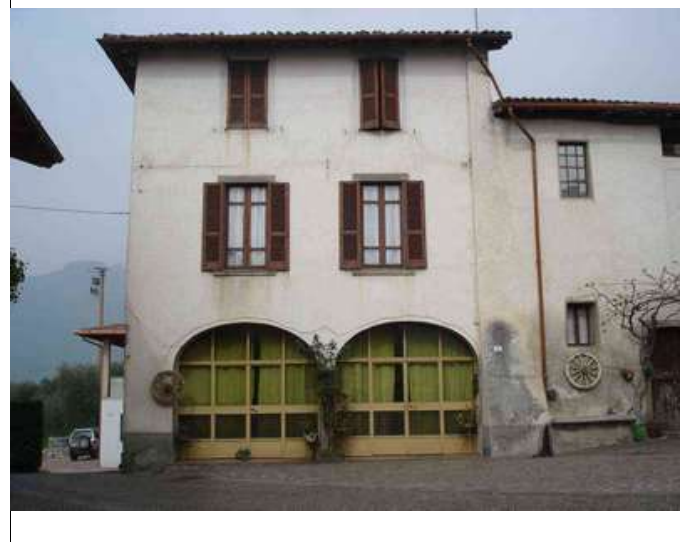
ESTRATTO IMMAGINE DA RILIEVO

ID nucleo: 19

ID edificio: 11

Località: Tassano

Residenziale

E' consentito il soprizzo fino all'allineamento di gronda dell'edificio contiguo più basso identificato nelle presenti schede con il codice 19-10.

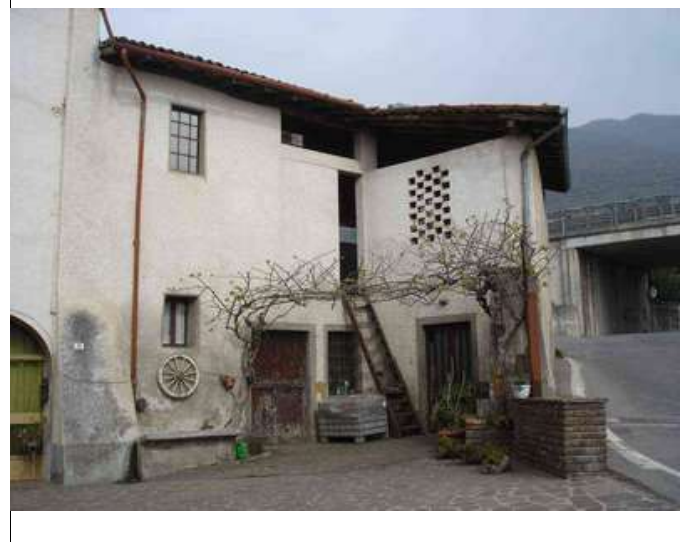
ESTRATTO IMMAGINE DA RILIEVO

ID nucleo: 19

ID edificio: 12

Località: Tassano

DEST. PREVALENTE - P. TERRA
Residenziale

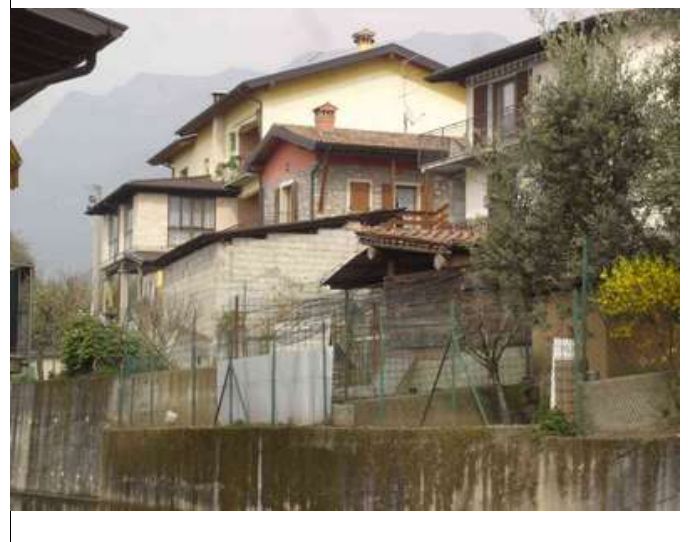
ESTRATTO IMMAGINE DA RILIEVO

ID nucleo: 20

ID edificio: 1

Località: Martignago

Residenziale

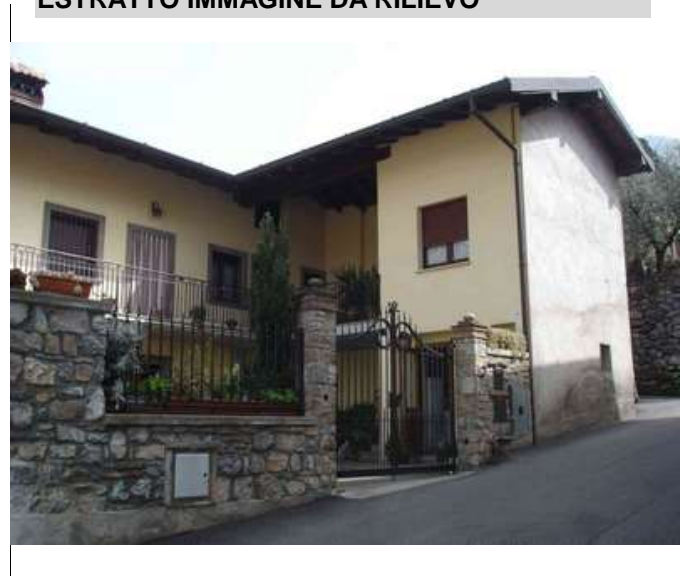
ESTRATTO IMMAGINE DA RILIEVO

CATEGORIA EDIFICIO

- EDIFICIO PRINCIPALE
- EDIFICIO PERTINENZIALE
- EDIFICIO ACCESSORIO

LIVELLO DI DISSESTO

- ASSENTE
- PARZIALE
- TOTALE

- RESTAURO E RISANAMENTO CONSERVATIVO - 1° LIVELLO
- RESTAURO E RISANAMENTO CONSERVATIVO - 2° LIVELLO
- RISTRUTTURAZIONE EDILIZIA

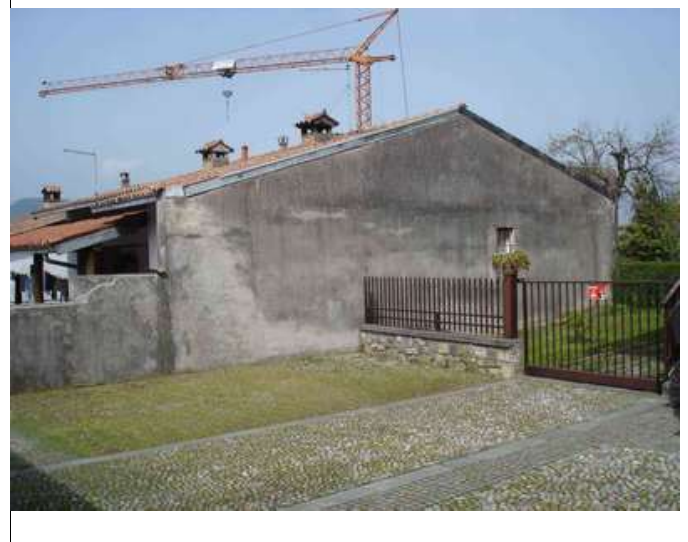
ESTRATTO IMMAGINE DA RILIEVO

CATEGORIA EDIFICIO

- EDIFICIO PRINCIPALE
- EDIFICIO PERTINENZIALE
- EDIFICIO ACCESSORIO

LIVELLO DI DISSESTO

- ASSENTE
- PARZIALE
- TOTALE

- RESTAURO E RISANAMENTO CONSERVATIVO - 1° LIVELLO
- RESTAURO E RISANAMENTO CONSERVATIVO - 2° LIVELLO
- RISTRUTTURAZIONE EDILIZIA

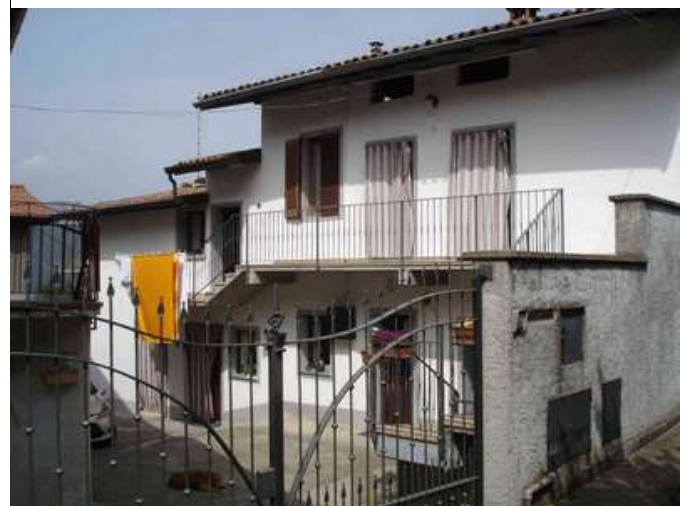
ESTRATTO IMMAGINE DA RILIEVO

CATEGORIA EDIFICIO

- EDIFICIO PRINCIPALE
- EDIFICIO PERTINENZIALE
- EDIFICIO ACCESSORIO

LIVELLO DI DISSESTO

- ASSENTE
- PARZIALE
- TOTALE

- RESTAURO E RISANAMENTO CONSERVATIVO - 1° LIVELLO
- RESTAURO E RISANAMENTO CONSERVATIVO - 2° LIVELLO
- RISTRUTTURAZIONE EDILIZIA

E' consentito il soprizzo fino all'allineamento di gronda degli edifici contigui identificato nelle presenti schede con i codici 21-13 e 21-15.

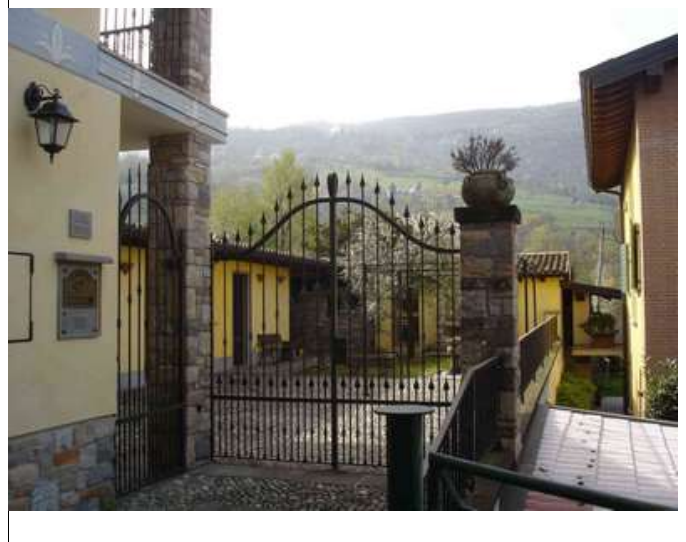
ID edificio: 8

- ASSENTE
- PARZIALE
- TOTALE

Utilizzo di coppi per la copertura.
