STUDIO IDROGEOLOGICO

A SCALA DI SOTTOBACINO IDROGRAFICO DELLA VALLE CAMONICA

TAVOLA	NOME TORRENTE	N° BACINO	ID BACINO
05	VALLE DELLA MOLA	21	MOL

Censimento delle opere idrauliche e dei dissesti

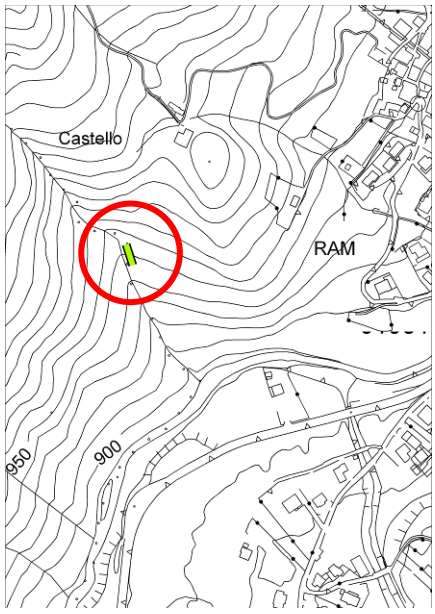
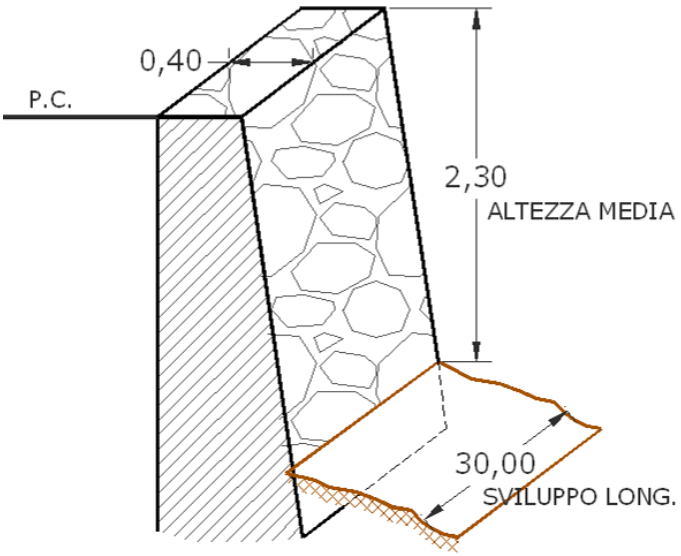
Bacino idrico	Corso d'acqua	Comune	Data rilievo	Tipologia	Codice
Valle della Mola	**Valle della Mola**	**Incudine/Monno**	**11.07.2014**	**Muro d'argine**	**MOL002**

TIPOLOGIA	Muro d'argine in sx idrografica	
MATERIALI	Massi a secco	
DIFESA AL PIEDE	No	
STATO DELL'OPERA	L'opera si presenta in buono stato di conservazione	
	Grado di integrità strutturale: **2**	*Grado di efficienza:* **2**
NOTE		
FOTO	 ***Fig 1: Vista frontale del muro d'argine***	 ***Fig 2: Vista frontale del muro d'argine***
