STUDIO IDROGEOLOGICO

A SCALA DI SOTTOBACINO IDROGRAFICO DELLA VALLE CAMONICA

TAVOLA	NOME TORRENTE	N° BACINO	ID BACINO
05	VALLE MEZZALONE	24	MEZ

Censimento delle opere idrauliche e dei dissesti

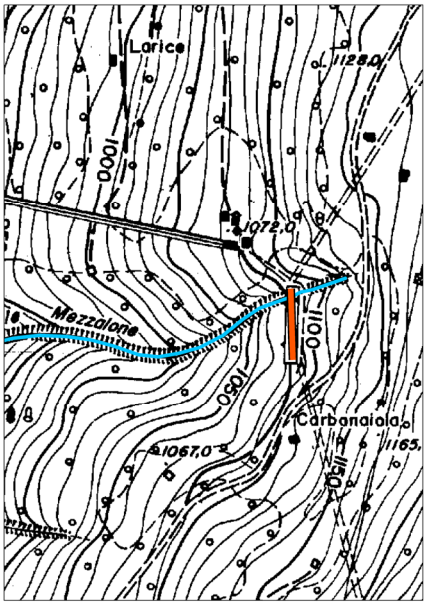
TIPOLOGIA	Opera di presa	
MATERIALI	CLS e ferro	
STATO DELL'OPERA	L'opera di presa si presenta in buono stato di conservazione	
	Grado di integrità strutturale: **1**	*Grado di efficienza:* **1**
NOTE		
FOTO	 ***Fig.1: Vista d'insieme dell'opera di presa***	 ***Fig.2: Vista d'insieme dell'opera di presa***
