# COMUNE DI BERZO S. FERMO

## AGGIORNAMENTO E RIDEFINIZIONE DELLE CLASSI DI FATTIBILITA' GEOLOGICA – ADEGUAMENTO DELLO STUDIO GEOLOGICO COMUNALE

### RELAZIONE TECNICA

3 NOVEMBRE 2014

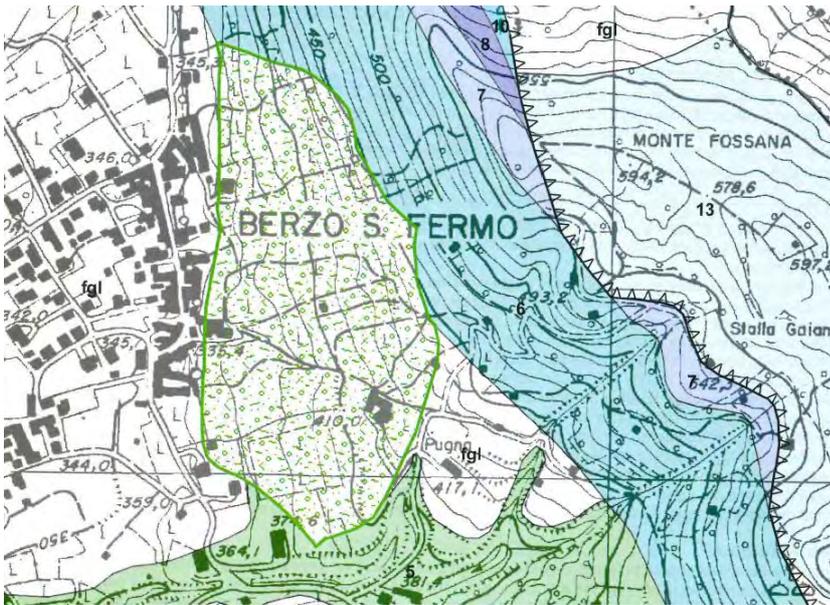
da scheda n. 9 "Centri abitati instabili della Provincia di Bergamo"

Nella scheda relativa si legge che "il fenomeno di dissesto si sviluppa sul versante a monte dell'abitato di Berzo, fino ad una quota di 450 metri e interessa depositi fluvio-glaciali a prevalente componente fine. I dissesti sono evidenziati da nicchie di frana attiva, di ampiezza fino a 60-70 m, con evidenza di movimenti

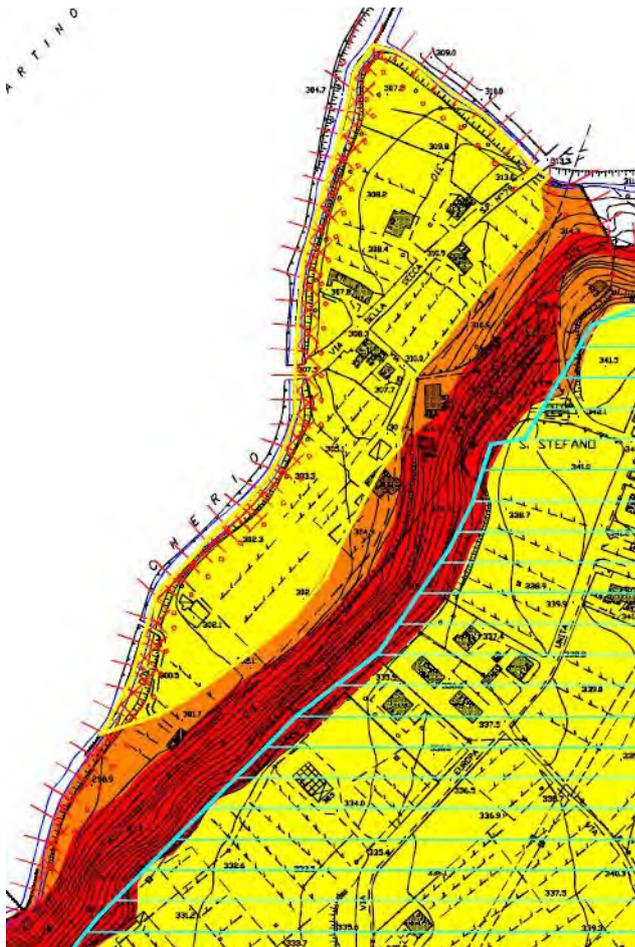
*fondovalle Cherio: fattibilità 1999 - 2008*

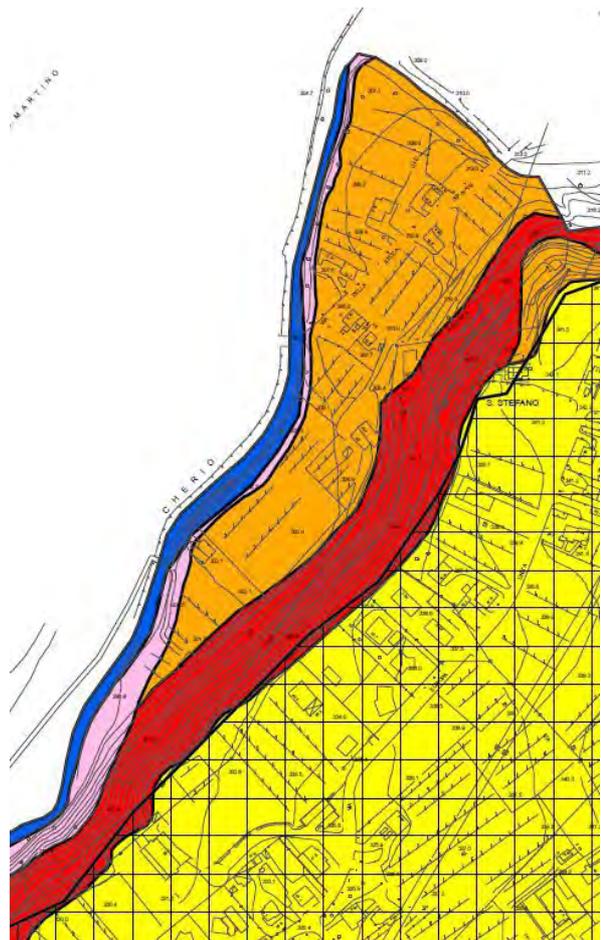
*fondovalle Cherio: fattibilità 2014*

in consonanza con l'introduzione nel PAI delle aree a rischio di esondazione Ee ed Eb definite negli studi dell'Autorità di Bacino del Fiume Po, e in congruenza con le classificazioni della piana alluvionale nei comuni contermini, sono state inserite in classe IV di fattibilità geologica le aree entro le quali è possibile il verificarsi di eventi di piena con tempo di ritorno fino a 100 anni, mentre all'esterno, su gran parte della piana alluvionale, si è ritenuto opportuno assegnare le aree potenzialmente esondabili con tempi di ritorno maggiori alla classe III di fattibilità geologica, rispetto alla classe II originariamente prevista.

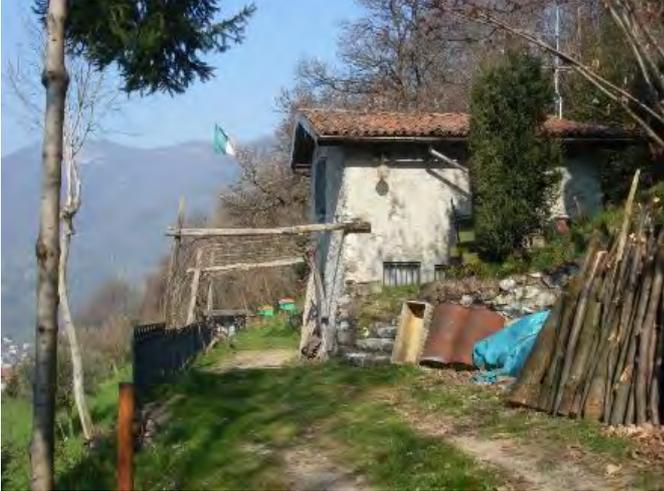
## 1° Edificio (baitello)

Situato qualche metro sopra la strada del Bescasolo, a ridosso del versante, qui terrazzato e a pascolo. Nella carta di fattibilità vigente è compresa tra le classi 3 e 4.

Copertura quaternaria apparentemente stabile, costituita da suolo e detrito sciolto soggetto a dilavamento ove manchi copertura vegetativa; la roccia è subaffiorante e molto alterata. Non sono evidenti segni di dissesto in atto o potenziale. Da monitorare le condizioni di stabilità del fronte di scavo a monte della strada soprastante e la corretta regimazione delle acque superficiali

dalla sede stradale.

CLASSE DI FATTIBILITA': *Aree a pericolosità potenziale legata a possibilità di innesco di colate in detrito e terreno valutate o calcolate in base alla pendenza e alle caratteristiche geotecniche dei terreni.* **CLASSE 3.**

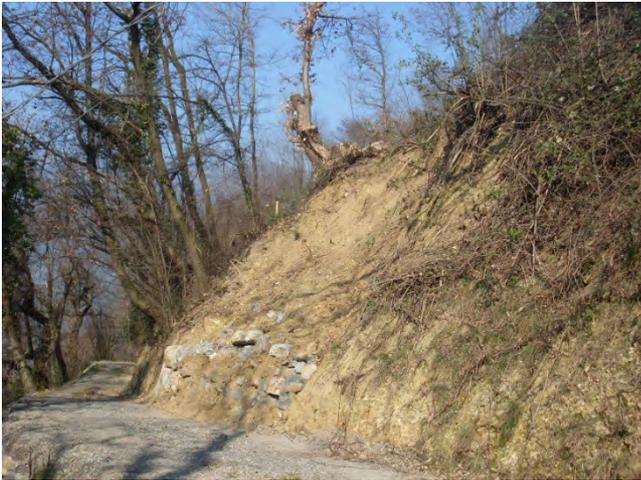
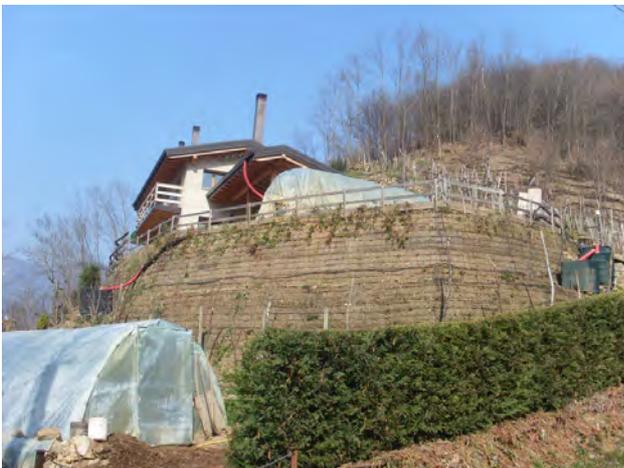
## 2° Edificio

Situato a ridosso del doppio tornante della via Bescasolo, il fabbricato è tutt'ora in costruzione. Completamente inserito in classe 4 è posto alla sommità di una piccola collinetta-terrapieno realizzato mediante terre rinforzate.

Il taglio stradale che interessa il 1° edificio passa poco a valle, a meno di 10 m dalla base dell'edificio. Sono evidenti un paio di scivolamenti che hanno interessato il fronte di scavo a monte della strada, sistemati con massi di contenimento; il versante è stato rimodellato ed è in fase di ripristino la copertura vegetale: è tuttavia da monitorare la completa esecuzione delle opere di sistemazione della strada.

Nel complesso, l'edificio appare in buone condizioni di stabilità: la relazione geologica che accompagna il progetto di ristrutturazione assegna parametri favorevoli all'ammasso roccioso e al versante.

CLASSE DI FATTIBILITA': Aree a pericolosità potenziale legata a possibilità di innesco di colate in detrito e terreno valutate o calcolate in base alla pendenza e alle caratteristiche geotecniche dei terreni. **CLASSE 3.**

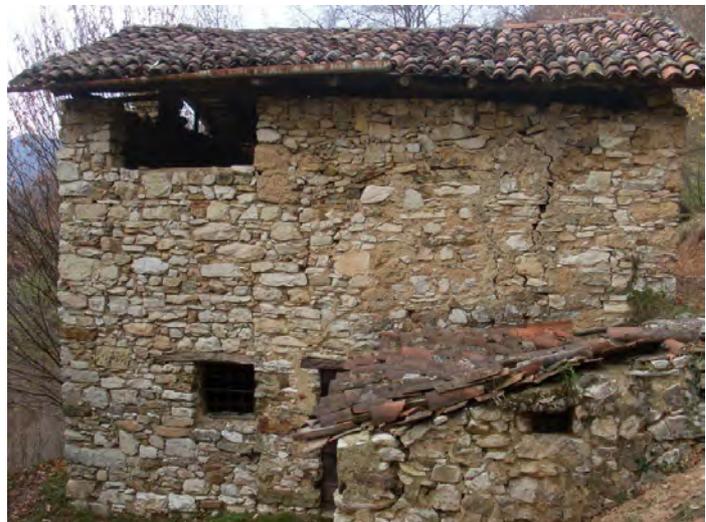
Posto su di un sentiero poco distante dalla strada (zona doppio tornante) l'edificio è completamente abbandonato. Presenta lesioni gravi alle murature con evidenti e ampie fessure: se ne deduce un movimento di versante complessivo di discreta entità.

Va sottolineato che anche la morfologia del versante a valle dell'edificio, caratterizzata da rigonfiamenti del terreno, avvalora l'ipotesi di un certa dinamica.

CLASSE DI FATTIBILITA': Aree a franosità superficiale attiva diffusa (scivolamenti, soliflusso). **CLASSE 4**

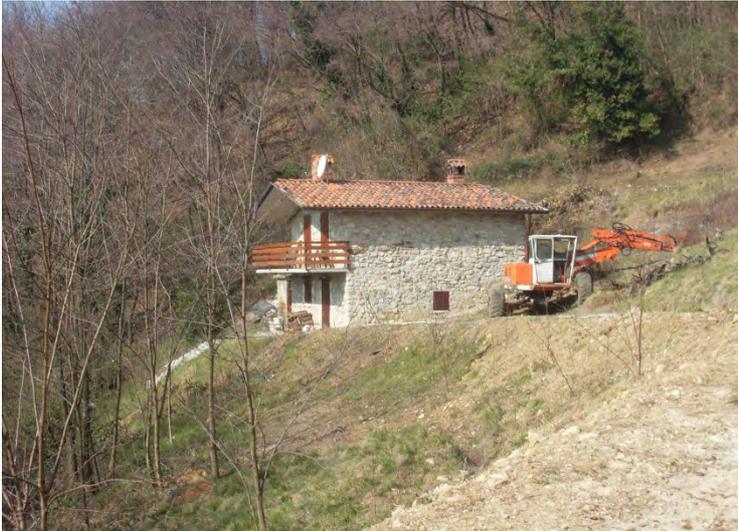
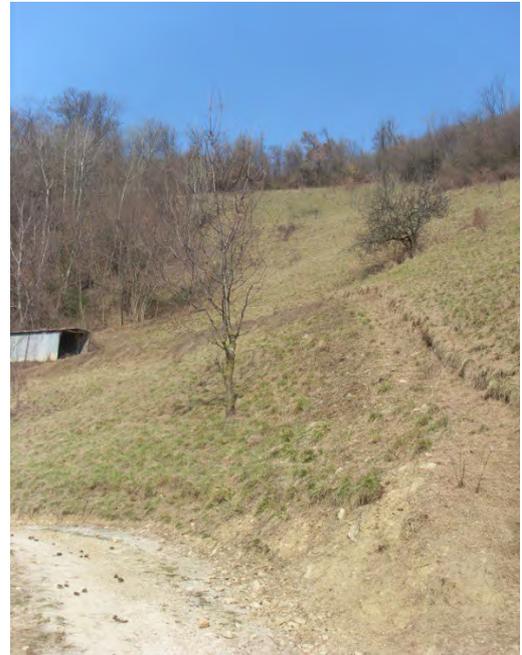
#### **4° Edificio** (baitello)

Poco sopra il tornante, si prosegue sulla strada per qualche decina di metri e poco sopra la stessa sorge un baitello costruito in un terreno a prato che si trova all'apice dell'impluvio che interessa la valle sottostante.

L'area a prato a monte dell'edificio presenta una morfologia associabile ad una paleo-frana, ormai completamente stabilizzata. L'area circostante rappresenta la concavità alla testata di un piccolo bacino idrografico che assume evidenza solo a valle della sottostante strada comunale. Non vi sono nell'intorno evidenze di azioni erosive e ruscellamenti.

**CLASSE DI FATTIBILITA'**: *Aree a pericolosità potenziale legata a possibilità di innesco di colate in detrito e terreno valutate o calcolate in base alla pendenza e alle caratteristiche geotecniche dei terreni.* **CLASSE 3.**

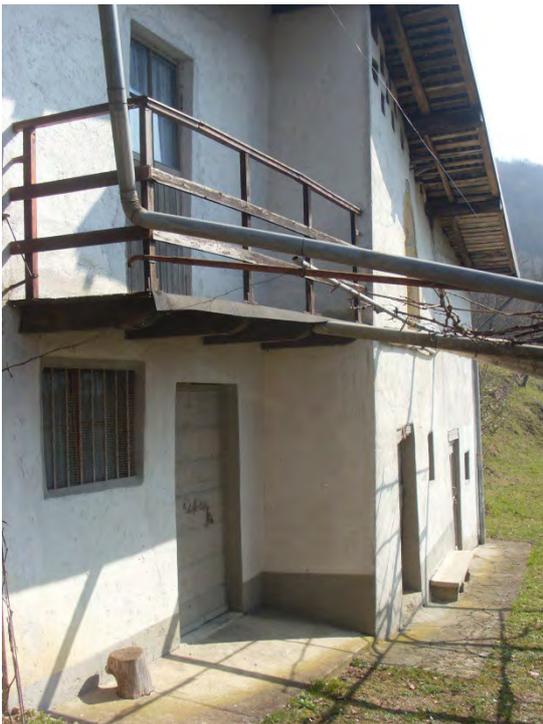
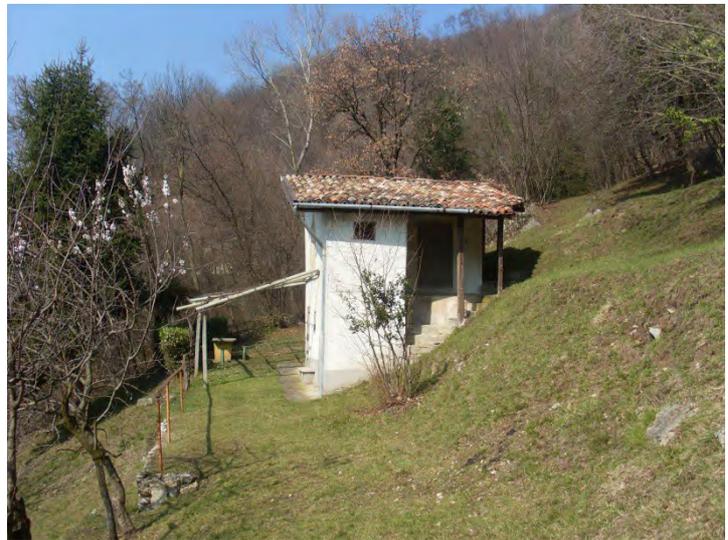
## **5° Edificio** (baitello)

Si trova al di sotto della strada comunale per il Col Croce, in prossimità dell'edificio sopra descritto, nascosto tra gli alberi. Nella carta di fattibilità vigente risulta essere inserito tra la classe 3 e la classe 4. L'area risulta comunque stabile e priva di detrito superficiale sciolto e di fenomeni erosivi evidenti: può essere confermata l'attribuzione alla classe 3 di fattibilità geologica.

**CLASSE DI FATTIBILITA'**: *Aree a pericolosità potenziale legata a possibilità di innesco di colate in detrito e terreno valutate o calcolate in base alla pendenza e alle caratteristiche geotecniche dei terreni.* **CLASSE 3.**

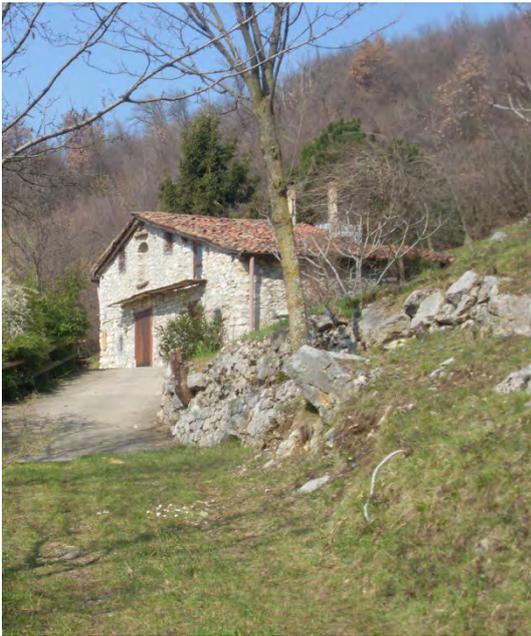
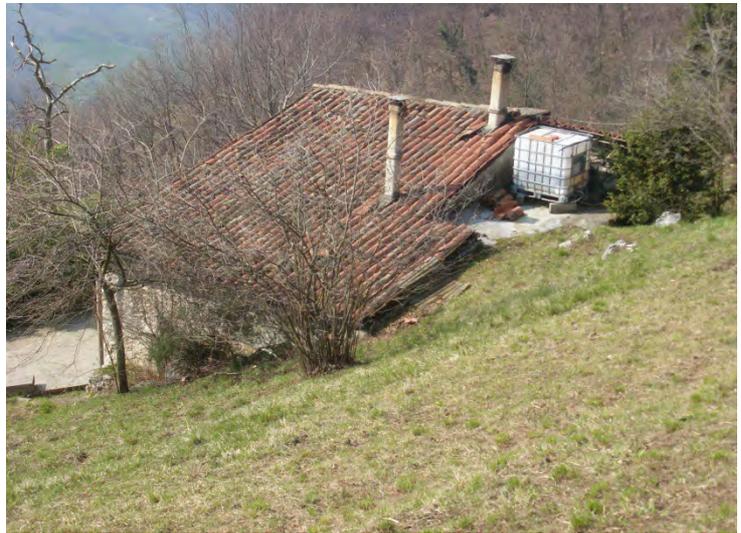
## **6° Edificio** (baita)

Appena sopra il 4° edificio, posto in un'area poco vegetata, con pascolo e terrazzamenti. L'edificio è costruito al ridosso del versante, qui poco acclive e a tratti quasi pianeggiante. L'area è stabile con qualche masso detritico (nell'ordine dei dm) rotolato dal bosco soprastante. Nello studio geologico vigente l'edificio è compreso tra la classe 3 e la classe 4.

**CLASSE DI FATTIBILITA'**: *Aree a pericolosità potenziale legata a possibilità di innesco di colate in detrito e terreno valutate o calcolate in base alla pendenza e alle caratteristiche geotecniche dei terreni.* **CLASSE 3.**

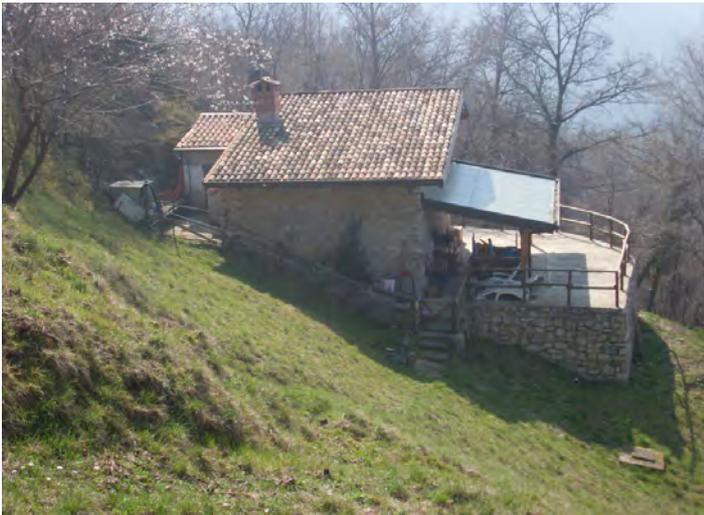
## **8° Edificio** (baita di recente ristrutturazione)

Molto più in alto rispetto alle precedenti strutture, lungo la strada, sorge questa baita completamente ristrutturata. La struttura poggia su di un pendio molto acclive, parzialmente in roccia e in parte costituito da copertura quaternaria continua e di poco spessore. E' stato eseguito uno sbancamento per consentire i lavori di ristrutturazione.

L'area è interessata da forte ruscellamento oltre alla dinamica gravitativa, qui più intensa per via delle forti pendenze. Difficile svincolo dalla classe 4.

CLASSE DI FATTIBILITA': *Aree a pericolosità potenziale legata a possibilità di innesco di colate in detrito e terreno valutate o calcolate in base alla pendenza e alle caratteristiche geotecniche dei terreni.* **CLASSE 3.**

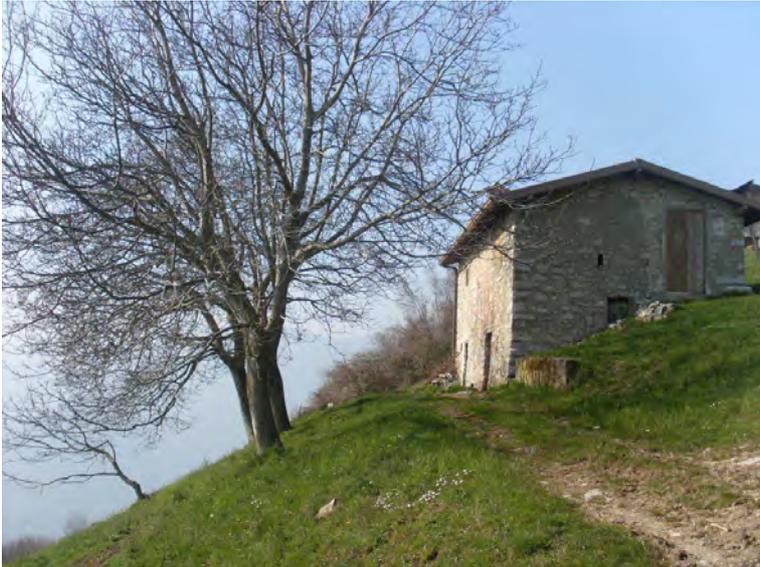
## 10° Edificio (stalla)

Nella parte alta del comune di Berzo, sul versante meridionale, sorgono numerose cascine, baite e stalle. La stalla in esame confina con una cascina di maggiori dimensioni in classe 3, mentre questa è posta in classe 4. Non vi sono particolari problematiche nella struttura dell'edificio, bensì il fatto che il fabbricato sorge ai margini del versante, qui abbastanza inclinato.

CLASSE DI FATTIBILITA': Aree a pericolosità potenziale legata a possibilità di innesco di colate in detrito e terreno valutate o calcolate in base alla pendenza e alle caratteristiche geotecniche dei terreni. **CLASSE 3.**

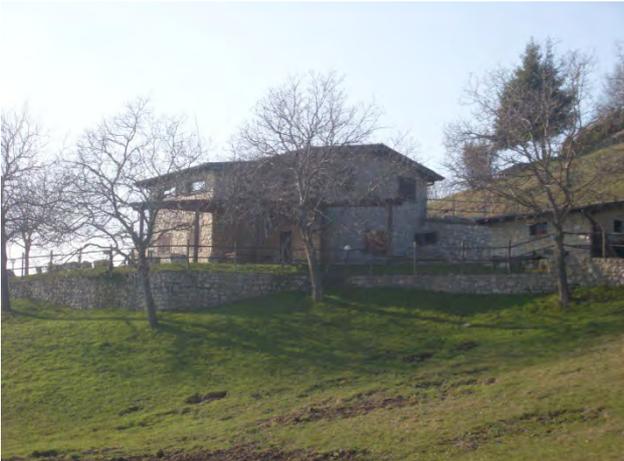
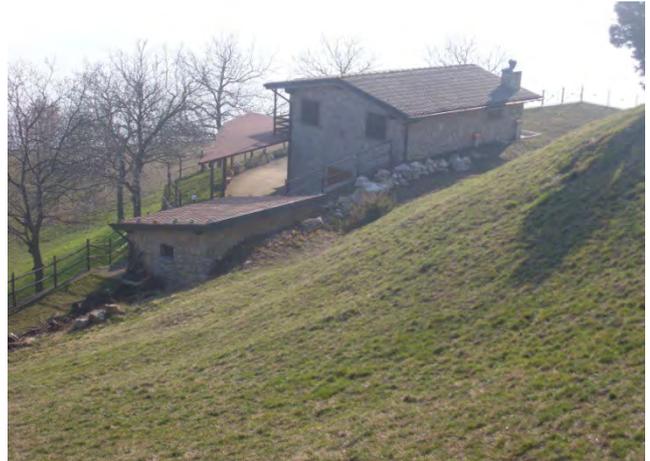
## **11° Edificio** (villa)

Si trova nella parte più alta dove arriva la strada che collega al territorio comunale di Adrara San Martino, nella porzione terminale del territorio di Berzo San Fermo. Si tratta di una grande villa che sorge più in alto rispetto alla strada che porta ad Adrara San Martino. L'abitazione poggia sul versante, qui caratterizzato da un dosso allungato verso valle.

Alla base dell'abitazione il territorio tutt'intorno pare confluire in una depressione dove è stata realizzata una pozza, forse una dolina (già comune di Adrara San Martino). In generale la copertura quaternaria è interessata in più punti da dilavamento e ruscellamento. L'edificio, ad oggi, non presenta nessun tipo di lesione.

**CLASSE DI FATTIBILITA'**: *Aree a pericolosità potenziale legata a possibilità di innesco di colate in detrito e terreno valutate o calcolate in base alla pendenza e alle caratteristiche geotecniche dei terreni* **CLASSE 3.**

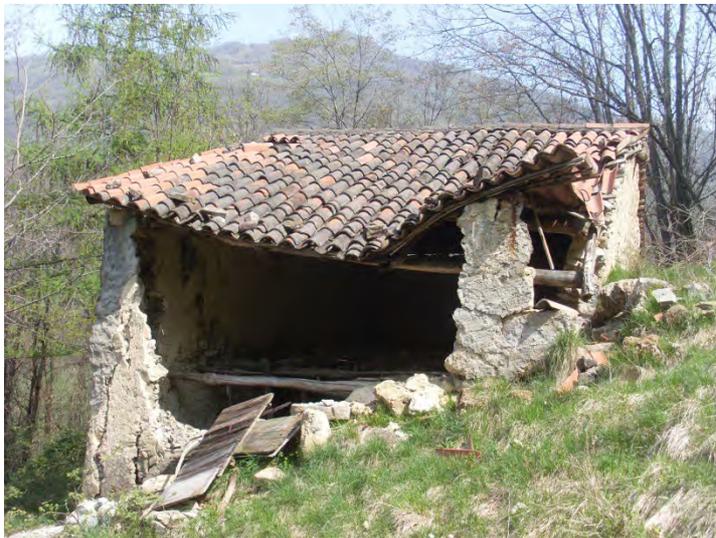
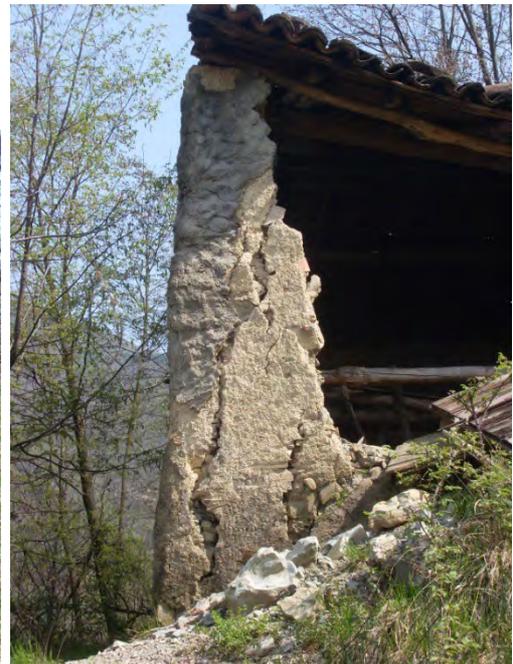
### 15° Edificio (baita/stalla)

Più avanti rispetto ai precedenti (verso l'interno), l'edificio è completamente collassato, pur mantenendo gran parte della copertura. Una della murature è completamente crollata. Anche in questo caso l'impressione è che l'edificio abbia risposto a sollecitazioni esterne, dovute a movimenti a carattere franoso, che interessano il versante in questa zona. Va detto che l'area a pascolo (in stato di abbandono) adiacente alla baita presenta la morfologia tipica della nicchia di frana (a monte) e del corpo di frana (all'altezza dell'edificio).

CLASSE DI FATTIBILITA': *Aree a franosità superficiale attiva diffusa (scivolamenti, soliflusso); Aree di frana quiescente (scivolamenti, colate ed espansioni laterali).* **CLASSE**

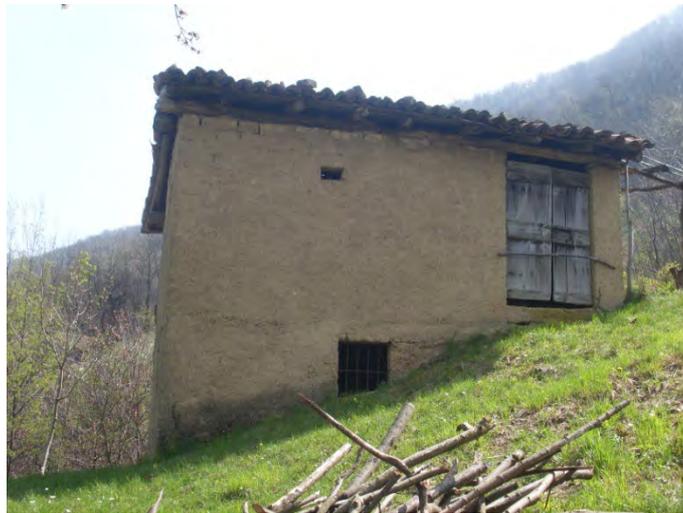
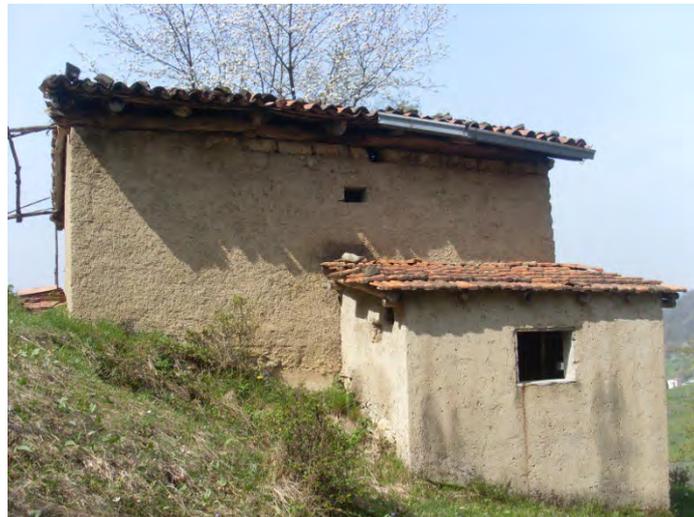
Poggia su un piccolo terrazzo naturale, in corrispondenza di uno dei tanti dossi collinari che caratterizzano la morfologia di questo versante (diffusi rigonfiamenti).

La dinamica gravitativa ed erosiva molto diffusa porta difficilmente verso una classe 3.

CLASSE DI FATTIBILITA': Aree a franosità superficiale attiva diffusa (scivolamenti, soliflusso); Aree di frana quiescente (scivolamenti, colate ed espansioni laterali) **CLASSE**

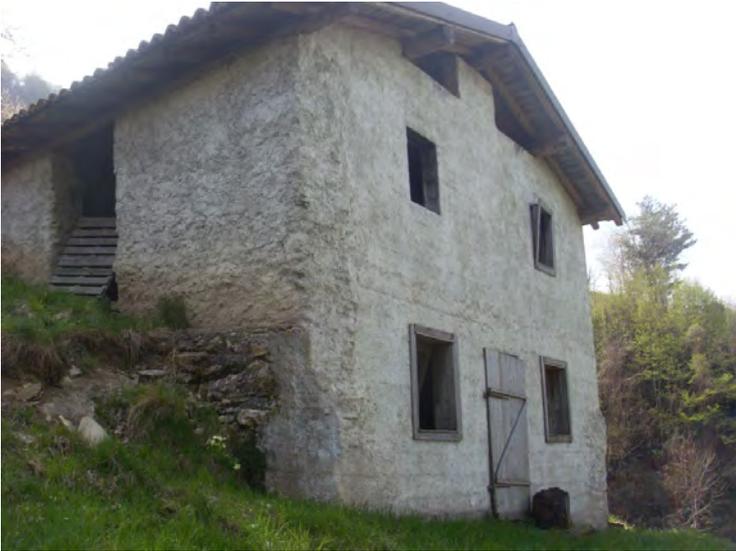
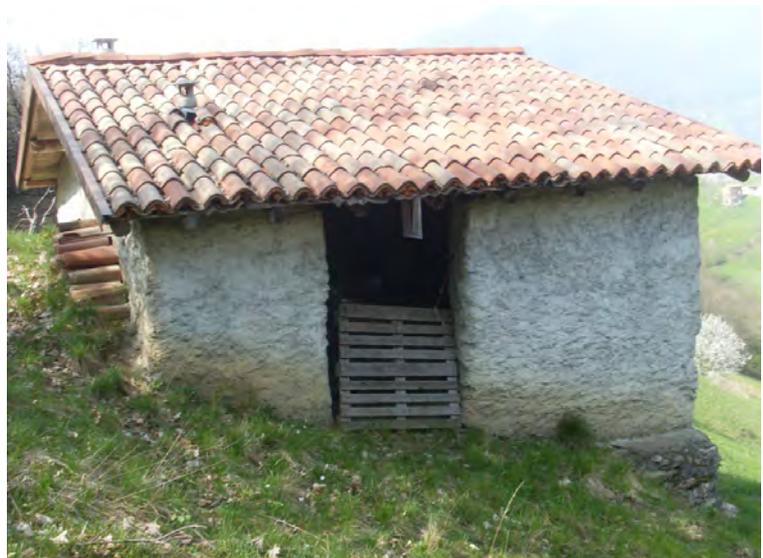
### 17° Edificio (stalletta/fienile)

Sorge 20m sotto il l'edificio n. 16, sullo stesso dosso morfologico. La dinamica di cui può risentire è perciò la stessa del precedente edificio, non fosse per il minor spazio pianeggiante su cui poggia rispetto a quest'ultimo. La struttura originaria è stata ampliata e ricostruita con prisme di cemento. Qualità statica della struttura scarsa.

CLASSE DI FATTIBILITA': *Aree a franosità superficiale attiva diffusa (scivolamenti, soliflusso); Aree di frana quiescente (scivolamenti, colate ed espansioni laterali)* **CLASSE**

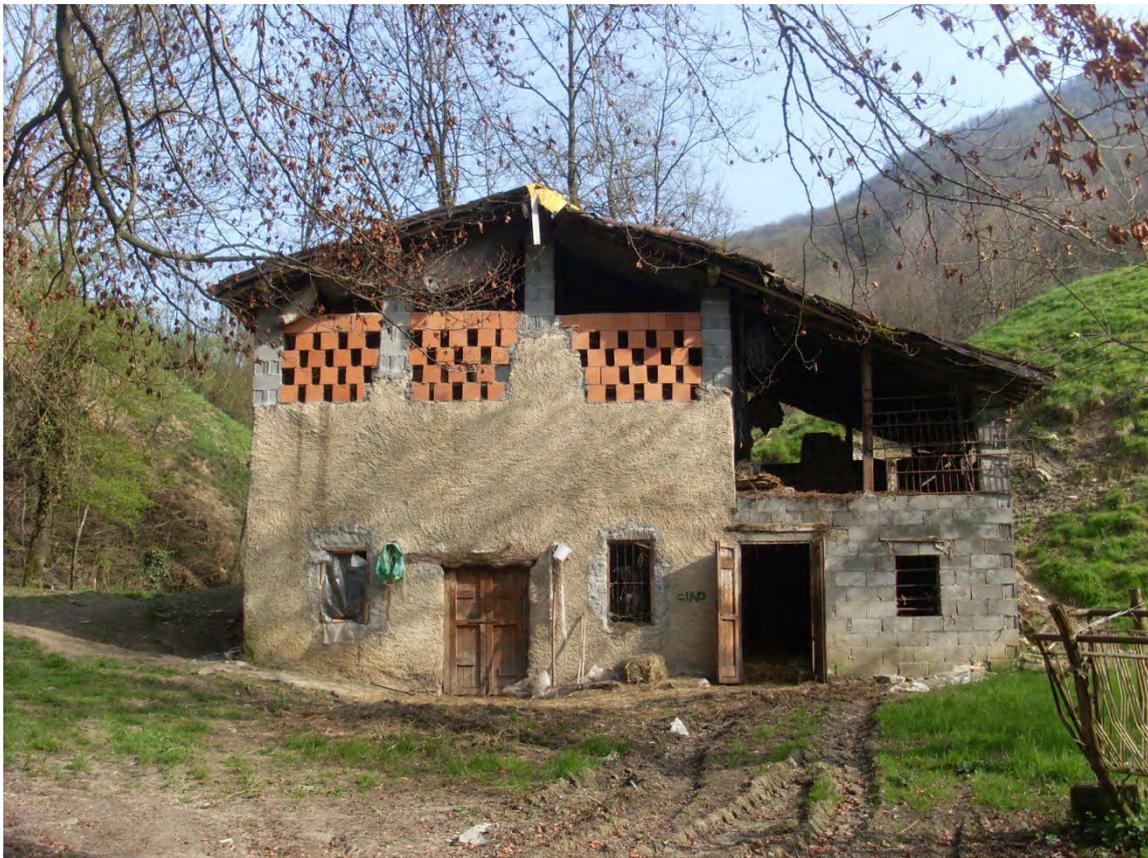
### **18° Edificio** (cascina)

Costruita nei pressi dell'abitato della Valle Bescasolo è un edificio rurale tutt'ora in uso per il ricovero degli animali. Risulta in discrete condizioni strutturali con la presenza di alcuni interventi di manutenzione recenti. La collina adiacente al fabbricato (versante sx) è adibita a pascolo e termina a ridosso dell'edificio con evidenti fenomeni di erosione superficiale. Inoltre la struttura sorge a ridosso del torrente Bescasolo, il quale scorre separato da una piccola arginatura naturale.

CLASSE DI FATTIBILITA': *Aree a franosità superficiale attiva diffusa (scivolamenti, soliflusso); Aree in erosione accelerata (calanchi, ruscellamento in depositi superficiali o rocce deboli)* **CLASSE 4**

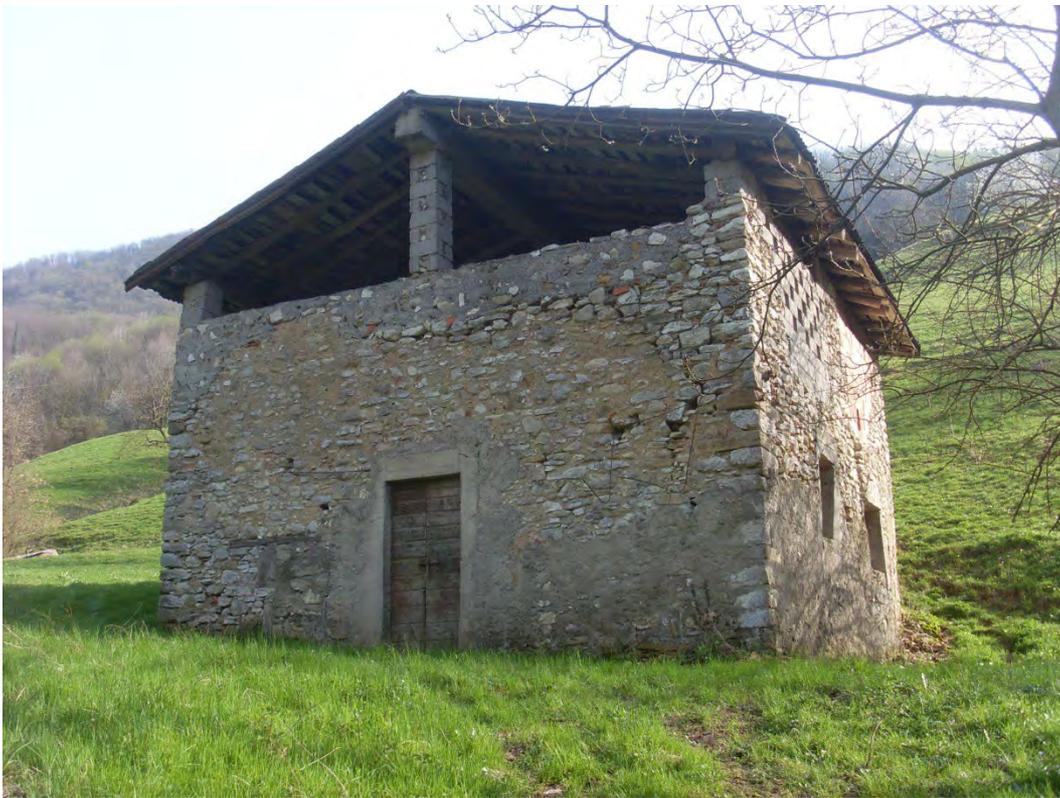
### **19° Edificio** (stalla/fienile)

Poco più avanti rispetto all'edificio precedente, tale struttura sorge sempre alla base del versante in sinistre orografica del Bescasolo ed è adibito tutt'oggi a fienile, magazzino del legame.

L'edificio è in buone condizioni, interessato da alcuni interventi di consolidamento con utilizzo di materiali di scarsa qualità. Il contesto morfologico è sempre interessato da forme dolci con i caratteristici rigonfiamenti che interessano diffusamente questo versante, per via dell'intensa dinamica gravitativa.

**CLASSE DI FATTIBILITA'**: *Aree a franosità superficiale attiva diffusa (scivolamenti, soliflusso); Aree in erosione accelerata (calanchi, ruscellamento in depositi superficiali o rocce deboli)* **CLASSE 4**

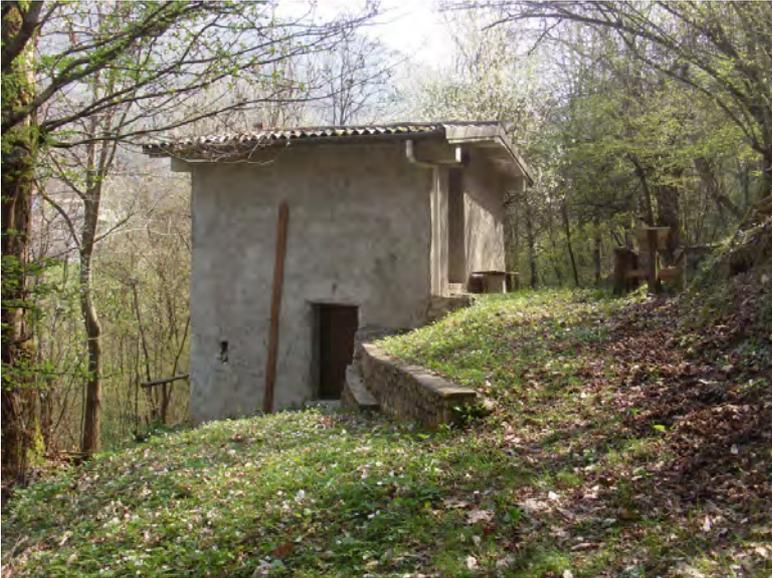
## 21° Edificio (baitello)

Situato sempre in sponda orografica sinistra del Bescasolo, il baitello è di recente ristrutturazione. Posto su un piccolo terrazzo nel bosco, risulta piuttosto isolato e abbastanza distante dal torrente. La copertura quaternaria risulta discretamente stabilizzata dalla vegetazione, qui costituita da un fitto bosco. Nel complesso l'area risulta stabile ed è possibile ipotizzare un declassamento a classe 3.

CLASSE DI FATTIBILITA': Aree a pericolosità potenziale legata a possibilità di innesco di colate in detrito e terreno valutate o calcolate in base alla pendenza e alle caratteristiche geotecniche dei terreni **CLASSE 3**.

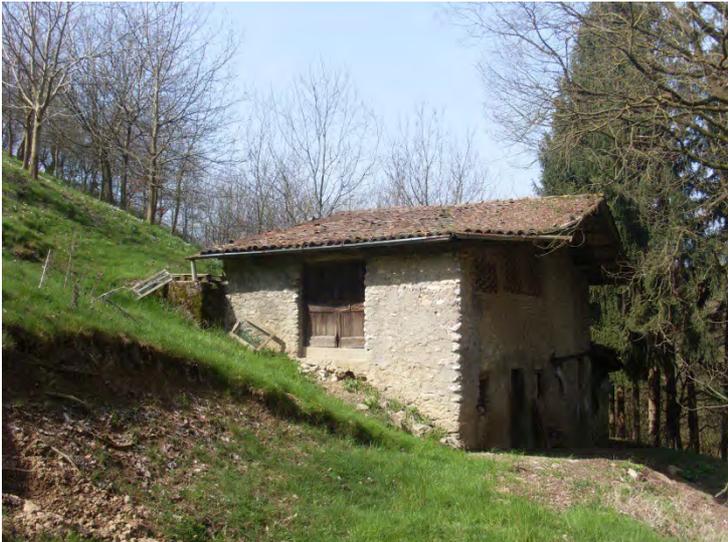
## **22° Edificio** (cascina)

Lo stabile è vuoto, ma presenta i segni di un uso frequente, probabilmente durante la stagione estiva per il ricovero degli animali. Sorge all'interno dell'impluvio del Bescasolo, che scorre pochi metri più a valle della cascina all'interno di un'incisione poco profonda, contenuto da blande arginature naturali.

La struttura in sé versa in buone condizioni seppur caratterizzata dall'impiego delle più svariate tipologie di materiali. L'edificio poggia parzialmente sul versante, qui piuttosto inclinato, ma sempre caratterizzato da morfologie dolci, con diffusi rigonfiamenti. Sono presenti segni di dissesto superficiale dovuti all'azione di ruscellamento delle acque meteoriche.

CLASSE DI FATTIBILITA': *Aree a franosità superficiale attiva diffusa (scivolamenti, soliflusso) Aree in erosione accelerata (calanchi, ruscellamento in depositi superficiali o rocce deboli)* **CLASSE 4**

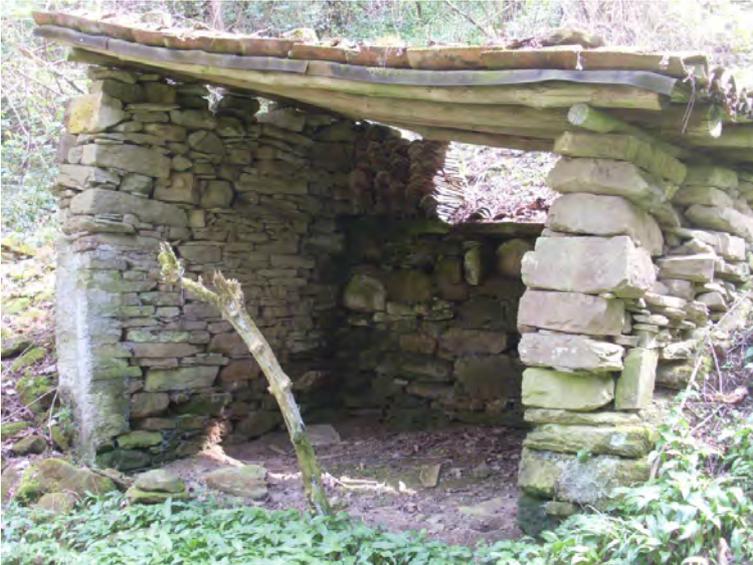
## 27° Edificio (piccolo ricovero per animali)

Si tratta di un capanno aperto su un lato, usato per il ricovero degli animali nella stagione estiva. Recentemente ristrutturato, sorge nel sito di un vecchio edificio di cui si scorgono i pochi resti nell'erba. Sorge a ridosso del versante in prossimità di uno dei ruscelli che caratterizzano quest'area. Le condizioni di copertura quaternaria sono simili ai siti precedenti, con la consueta copertura vegetativa.

CLASSE DI FATTIBILITA': Aree a pericolosità potenziale legata a possibilità di innesco di colate in detrito e terreno valutate o calcolate in base alla pendenza e alle caratteristiche geotecniche dei terreni **CLASSE 3**.

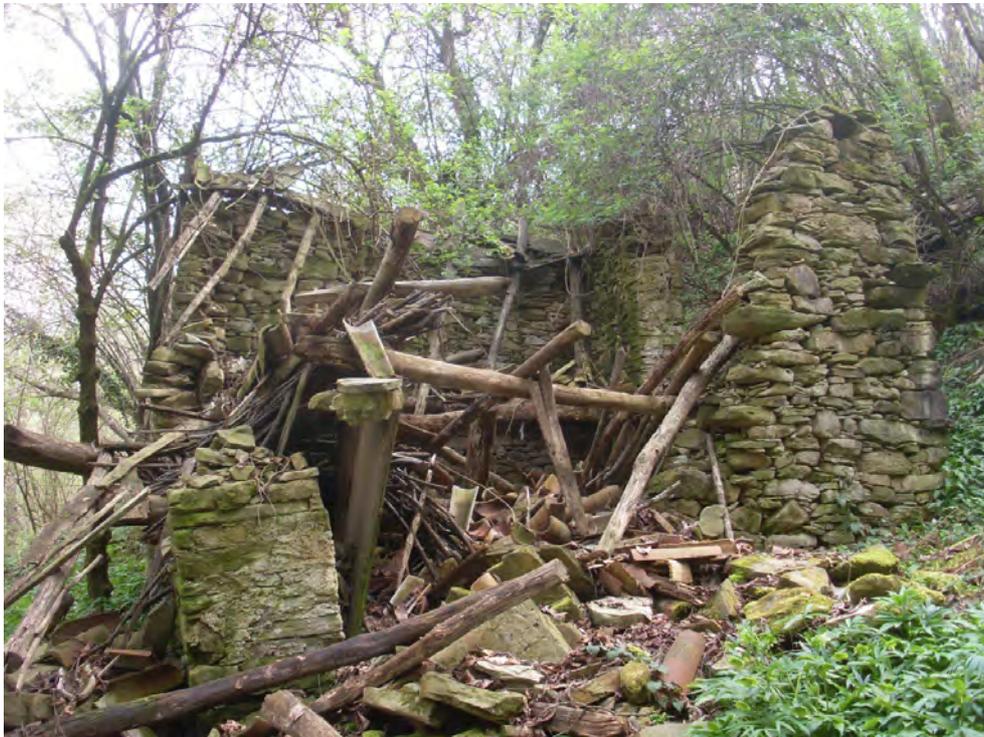
## **28° Edificio** (stalletta)

Poco sopra il 25° edificio, si tratta di un rudere in quanto la struttura originaria è completamente crollata su se stessa. Probabilmente una stalla che in seguito all'usura del tempo e al totale abbandono ha subito vari crolli fino alle attuali condizioni. Si trova all'interno del bosco senza punti di apertura, è posto in prossimità dell'incisione di uno dei ruscelli che caratterizzano questo tratto alto della valle della Guina. La copertura quaternaria è consolidata dal bosco, anche se non mancano piccoli dissesti dovuti all'azione erosiva delle acque meteoriche.

**CLASSE DI FATTIBILITA'**: *Aree a pericolosità potenziale legata a possibilità di innesco di colate in detrito e terreno valutate o calcolate in base alla pendenza e alle caratteristiche geotecniche dei terreni* **CLASSE 3**.

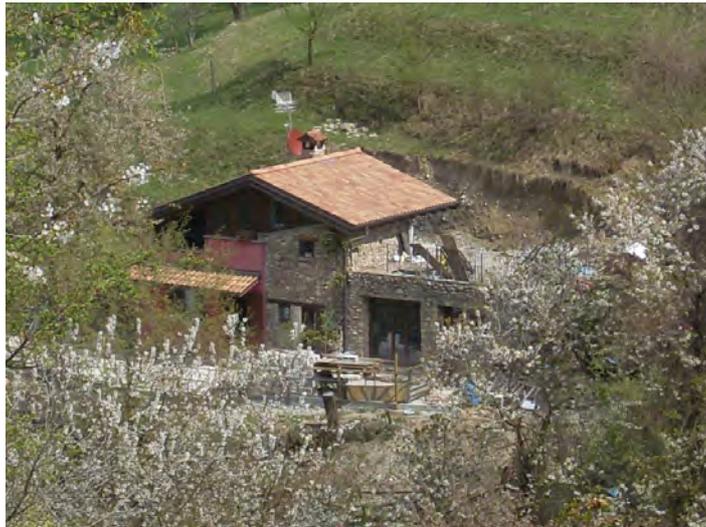
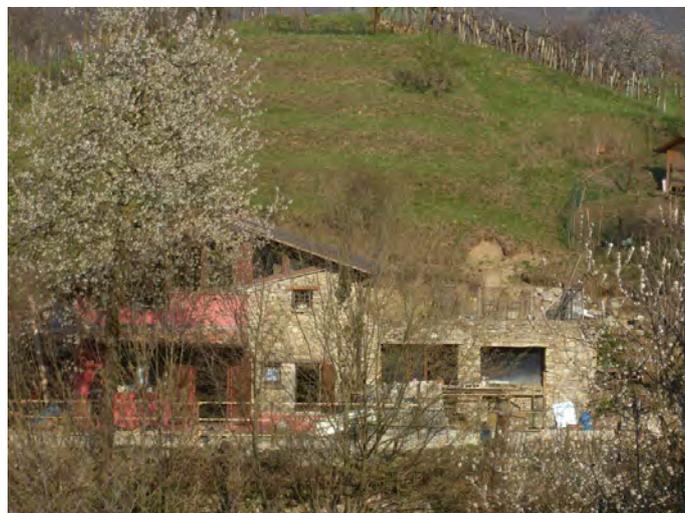
## **29° Edificio** (abitazione recente ristrutturazione)

Si tratta di un vecchio baitello o fienile ampliato e completamente ristrutturato che poggia sul pendio di una piccola collinetta erbosa. La struttura sorge alla base del versante Nord del Pizzo Mosca, in prossimità del torrente Guina. I lavori di ristrutturazione hanno coinvolto parte del versante, denudandolo in più punti della copertura erbosa che lo caratterizza sia alla base dell'edificio, sia alla sommità dello stesso.

La posizione in cui tale struttura sorge è relativamente stabile nonostante sia a ridosso di un piccolo impluvio che poco più avanti confluisce nel torrente Guina.

CLASSE DI FATTIBILITA': *Aree a franosità superficiale attiva diffusa (scivolamenti, soliflusso)*; **CLASSE 4**.

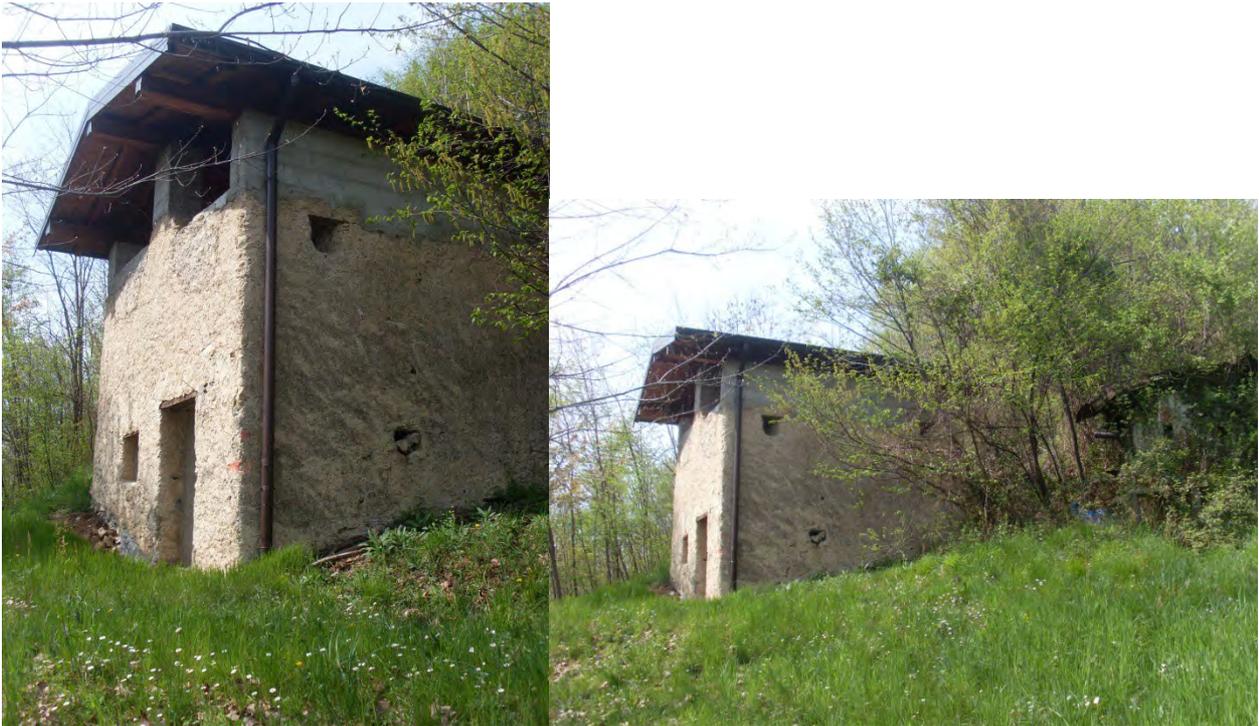
### **30° Edificio** (baitello)

In prossimità dello spartiacque, sorge sul versante sud-orientale del Pizzo di Quaglia. L'edificio è in buone condizioni con un recente rifacimento del tetto e parte delle murature. La morfologia del Pizzo di Quaglia sui versanti meridionale ed orientale è caratterizzata da profili ondulati con pendenze non troppo ripide se non addirittura blande. L'area su cui sorge l'edificio in esame risulta nel complesso stabile.

**CLASSE DI FATTIBILITA'**: *Aree a pericolosità potenziale legata a possibilità di innesco di colate in detrito e terreno valutate o calcolate in base alla pendenza e alle caratteristiche geotecniche dei terreni* **CLASSE 3**.

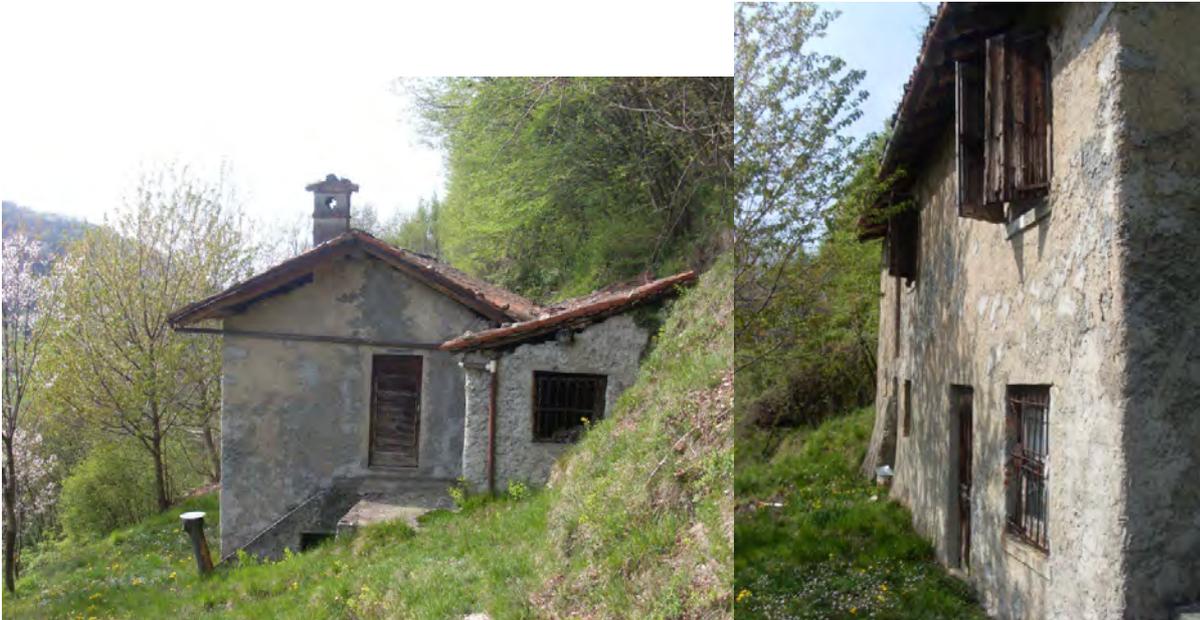
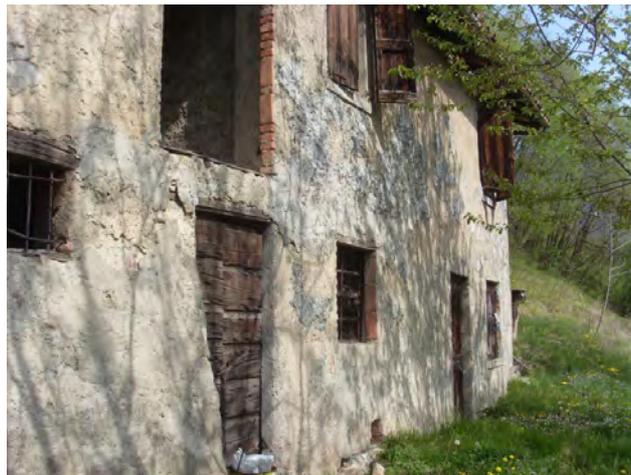
### **31° Edificio** (cascina)

Sorge sul versante meridionale del Pizzo di Quaglia. Si tratta di una vecchia cascina con annessa stalla, in stato di abbandono ormai da decenni. Escludendo qualche segno di cedimento del tetto, le murature sono integre e in buone condizioni.

Sorge su un piccolo terrazzamento del terreno, di realizzazione antropica, sul versante meridionale del Pizzo di Quaglia, qui molto inclinato. La copertura quaternaria ha uno spessore limitato, ma risulta ben stabilizzata dalla fitta vegetazione.

**CLASSE DI FATTIBILITA'**: *Aree a pericolosità potenziale legata a possibilità di innesco di colate in detrito e terreno valutate o calcolate in base alla pendenza e alle caratteristiche geotecniche dei terreni* **CLASSE 3**.

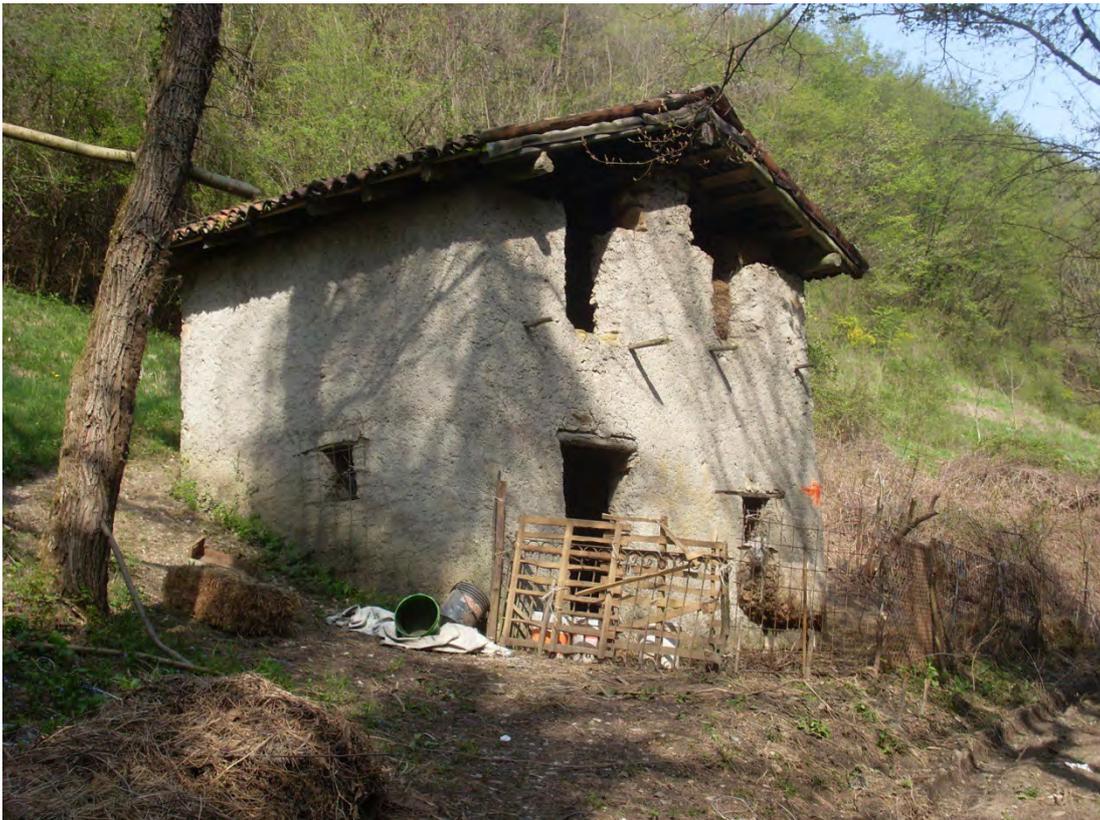
### **32° Edificio** (stalletta)

Adibito tutt'oggi a ricovero per gli animali, sorge a pochi metri dal torrente Guina, il quale scorre poco sotto separato da una piccola scarpata erosionale. L'edificio è posto al termine del versante meridionale del Pizzo di Quaglia, qui completamente vegetato se non fosse per i piccoli appezzamenti a pascolo nei pressi dell'edificio. Nel complesso l'area è stabile con l'unica potenziale problematica legata al torrente Guina.

**CLASSE DI FATTIBILITA'**: *Aree a pericolosità potenziale legata a possibilità di innesco di colate in detrito e terreno valutate o calcolate in base alla pendenza e alle caratteristiche geotecniche dei terreni* **CLASSE 3**.

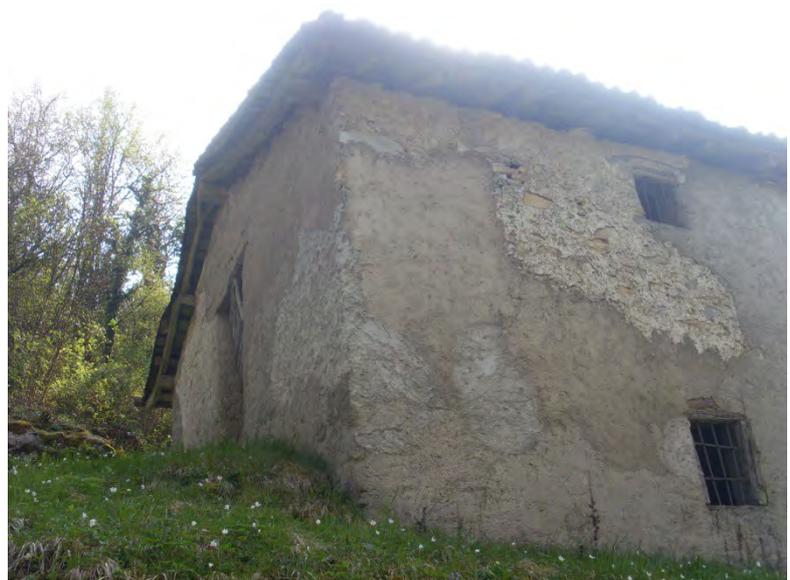
Posta in sponda sinistra del torrente Guina, la stalla è del secolo scorso ed è perfettamente integra se non per qualche lesione delle murature, successivamente ripristinate. Sorge sul versante opposto al Pizzo di Quaglia, in prossimità del torrente Guina. Non poggia sul fianco del versante, ma è posto su un piccolo spiazzo pianeggiante delimitato da affioramenti di roccia (Sass de la Luna). In generale la morfologia del versante è qui caratterizzata da una copertura quaternaria omogenea, stabilizzata dalla vegetazione che limita l'azione erosiva delle acque meteoriche. Nel complesso area stabile con unico elemento di disturbo potenziale il torrente Guina.

**CLASSE DI FATTIBILITA'**: *Aree a pericolosità potenziale legata a possibilità di innesco di colate in detrito e terreno valutate o calcolate in base alla pendenza e alle caratteristiche geotecniche dei terreni* **CLASSE 3**.
