# COMUNE DI BERZO S. FERMO

## AGGIORNAMENTO E RIDEFINIZIONE DELLE CLASSI DI FATTIBILITA' GEOLOGICA – ADEGUAMENTO DELLO STUDIO GEOLOGICO COMUNALE

### RELAZIONE TECNICA

3 NOVEMBRE 2014

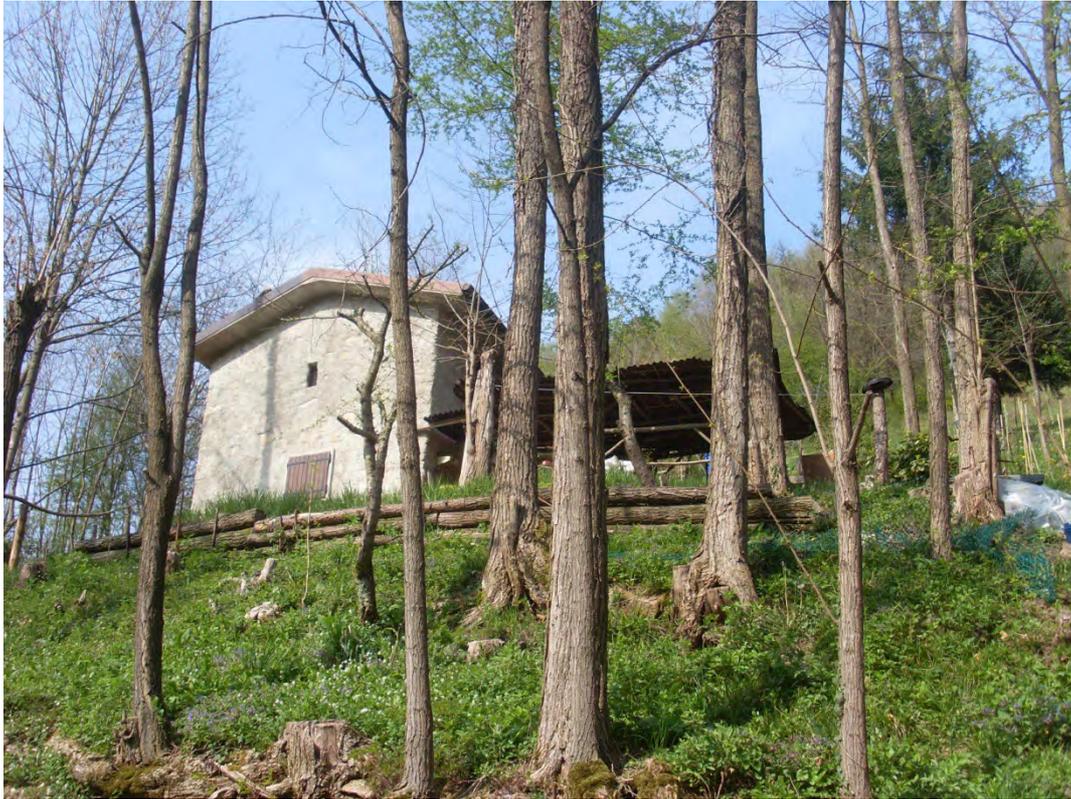
### **34° Edificio** (baita)

Si tratta di un vecchio baitello completamente ristrutturato ed ora abitato nel periodo estivo. Sorge sempre alla base del versante meridionale del Pizzo di Quaglia, in un'area caratterizzata da morfologie dolci con terrazzamenti. L'edificio è distante dal torrente Guina e complessivamente risulta collocato in un sito stabile.

**CLASSE DI FATTIBILITA'**: Aree a pericolosità potenziale legata a possibilità di innesco di colate in detrito e terreno valutate o calcolate in base alla pendenza e alle caratteristiche geotecniche dei terreni **CLASSE 3**.

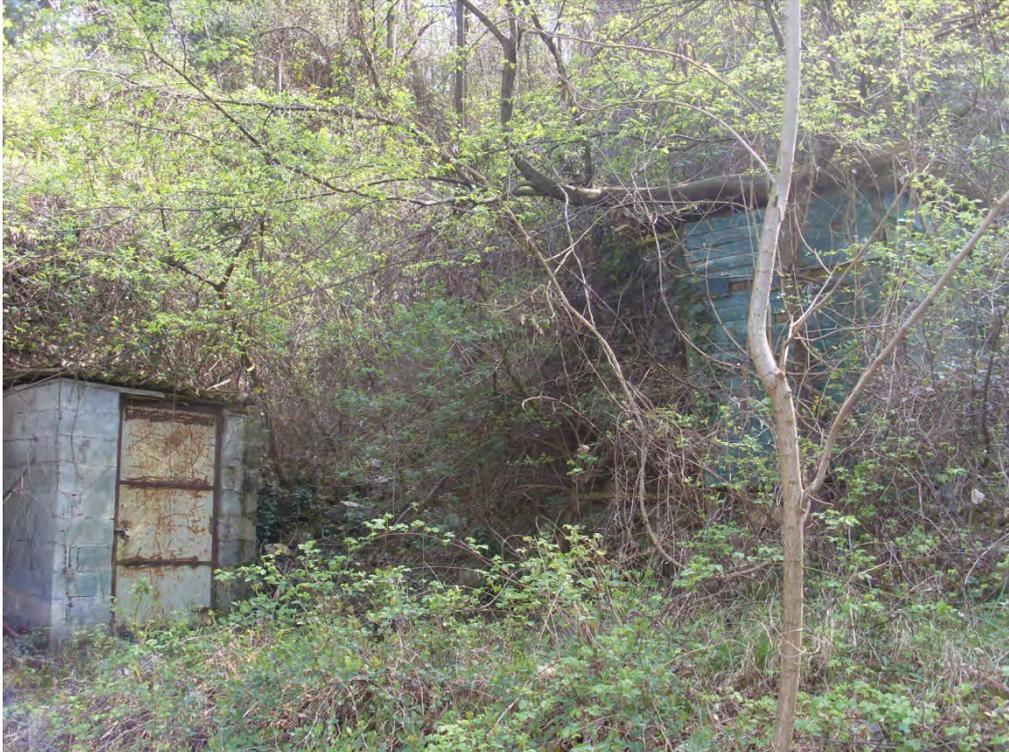
### **35° Edificio** (rudere con roccolo)

Sul versante Nord del Pizzo Quaglia, si tratta delle rovine di un vecchia struttura in cui ora sorgono un roccolo per la caccia e una piccola rimessa in cemento. L'area in cui è collocato è molto scoscesa caratterizzata da un versante ripido la cui copertura quaternaria è costituita da argilla e detrito sciolto. Inoltre tutto il versante qui è molto umido con i segni di una diffusa erosione superficiale.

CLASSE DI FATTIBILITA': *Aree a franosità superficiale attiva diffusa (scivolamenti, soliflusso); Aree in erosione accelerata (calanchi, ruscellamento in depositi superficiali o rocce deboli)* **CLASSE 4.**

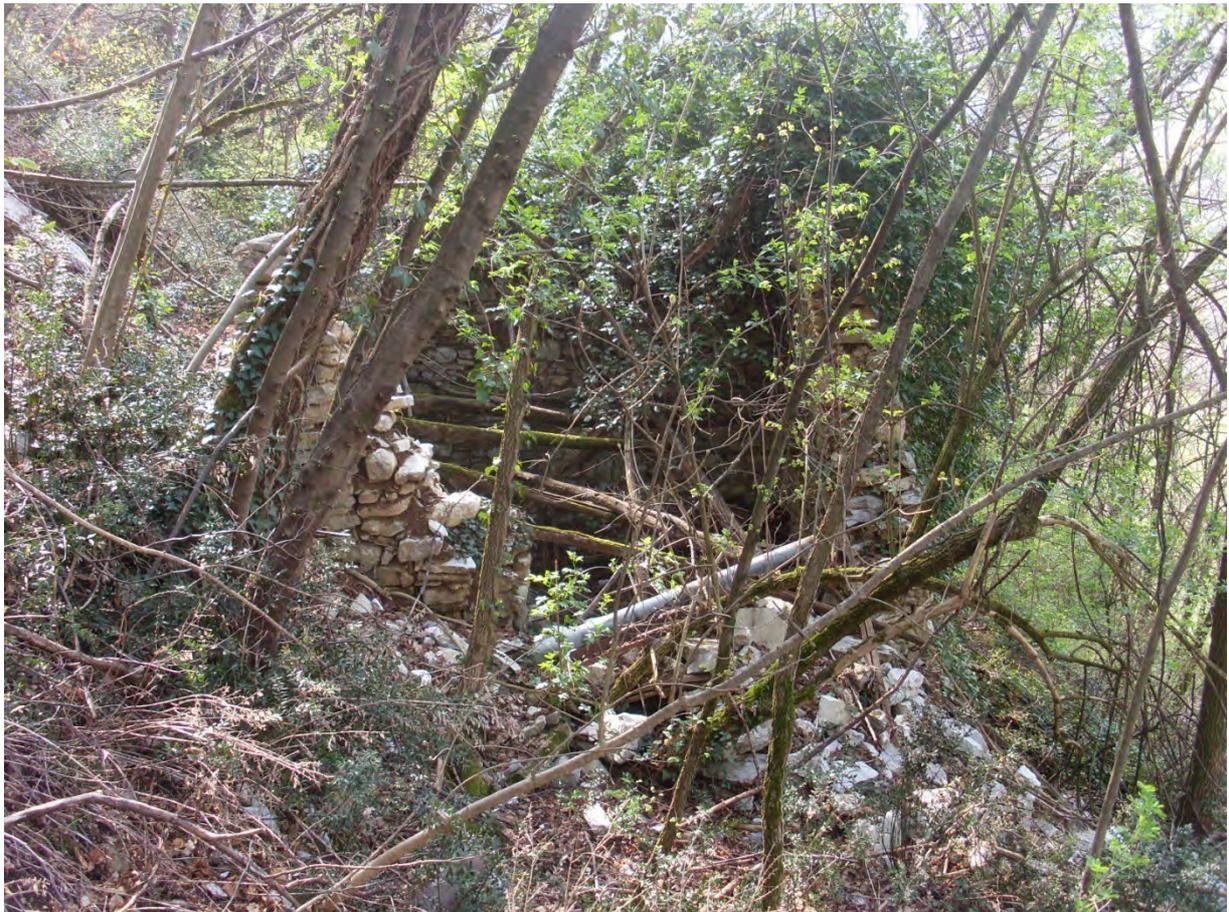
### **39° Edificio** (rudere)

Si tratta di una vecchia stalla completamente diroccata, di cui restano in piedi solo parte dei muri. Completamente coperto dalla vegetazione e in parte anche dal detrito superficiale. L'area in cui sorge è all'interno del bosco del Monte Fossana ed è poco curato. Il terreno è terrazzato e caratterizzato da una copertura quaternaria omogenea resa stabile dalla fitta vegetazione, anche se non mancano punti in cui il terreno è denudato dall'azione delle acque meteoriche.

**CLASSE DI FATTIBILITA'**: *Aree a pericolosità potenziale per grandi frane complesse (comprehensive di aree di distacco ed accumulo)* **CLASSE 4**.

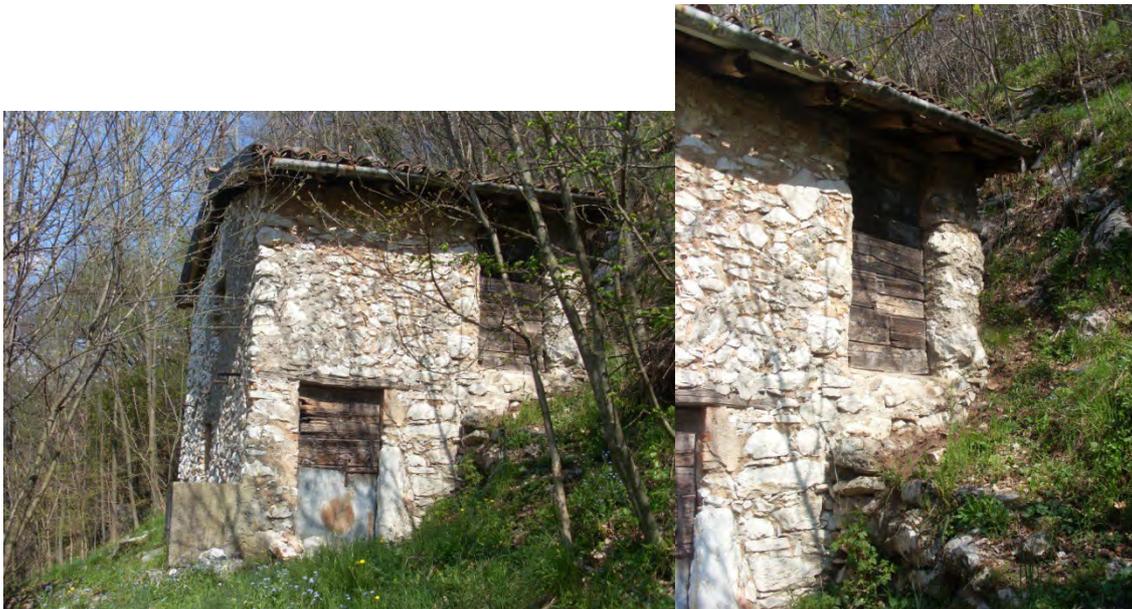
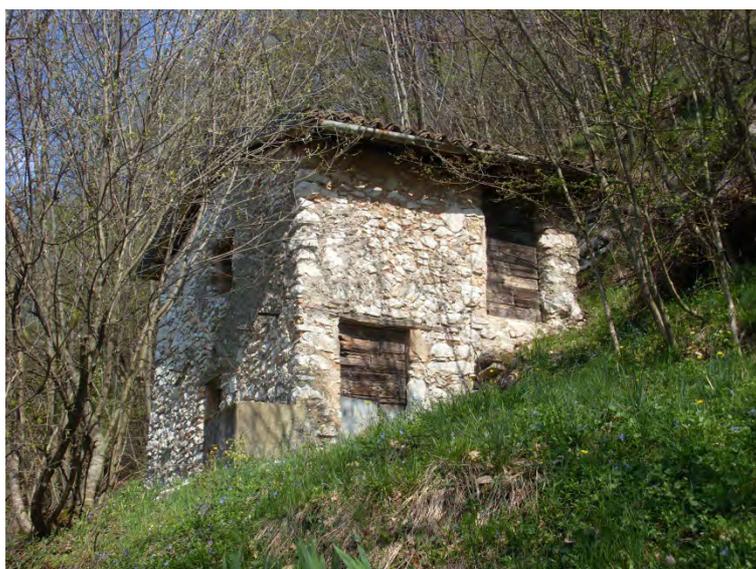
#### **41° Edificio** (baitello)

Più in alto rispetto ai precedenti edifici, sorge sempre sul versante Sud del Monte Fossana, in un'area boscata ben conservata. L'edificio è in buone condizioni e poggia su uno dei terrazzamenti che caratterizzano questa porzione del versante. Non sono presenti segni di cedimento delle opere di contenimento del terreno e nel complesso sono scarsi anche i segni di erosione e ruscellamento. Nonostante ciò sorge in piena CLASSE 4, in corrispondenza della parte terminale del pendio del Monte Fossana interessato, come verificato da studi passati, da una dinamica franosa tutt'ora in atto.

**CLASSE DI FATTIBILITA'**: *Aree a pericolosità potenziale per grandi frane complesse (comprehensive di aree di distacco ed accumulo)* **CLASSE 4**.

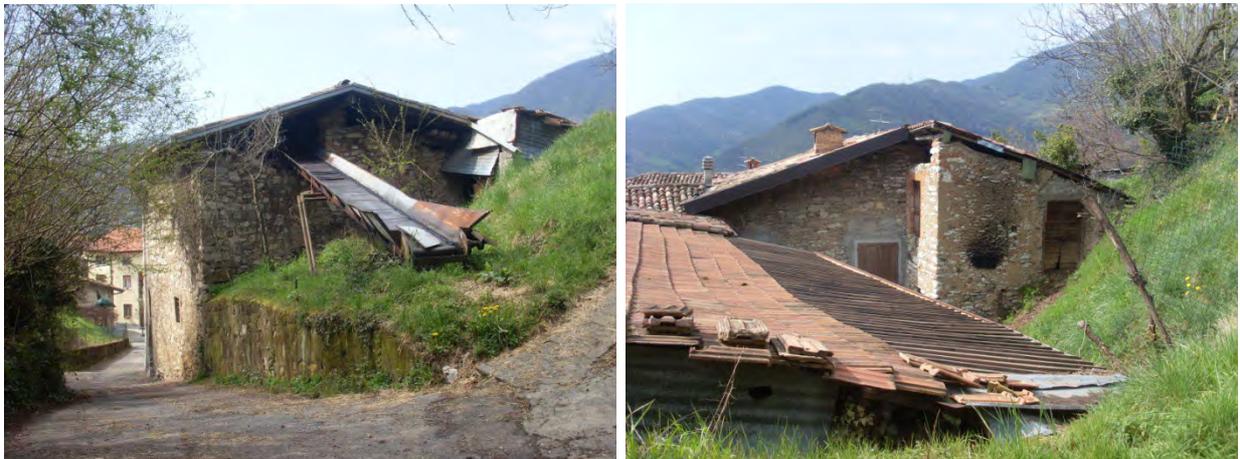
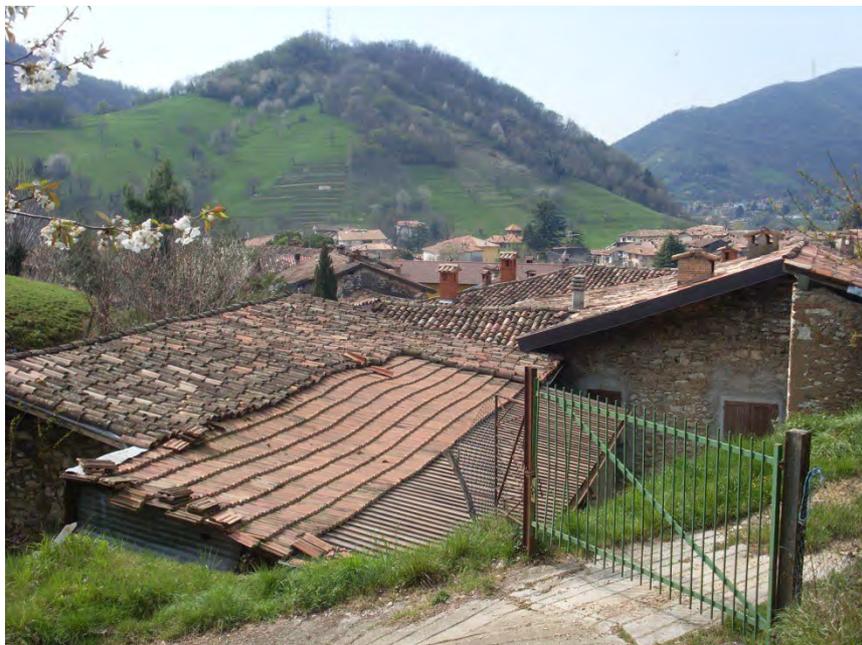
### **43° Edificio** (cascina con più stabili annessi)

Si tratta di un complesso di edifici che costituiscono un cascinale di ampie dimensioni. Tale nucleo abitativo sorge al termine dell'impluvio in località Pugna, dove lo stesso si incanala al di sotto del sedime stradale. Il complesso è posto all'inizio del centro abitato (Via Pugna), a ridosso dell'ultima propaggine del versante meridionale del Monte Fossana poco prima dello stacco di pendenza con la piana di Berzo. La morfologia è sempre interessata da dossi rigonfiati dalla dinamica gravitativa che interessa l'intero versante.

**CLASSE DI FATTIBILITA'**: *Aree a pericolosità potenziale per grandi frane complesse (comprenditive di aree di distacco ed accumulo)* **CLASSE 4**.

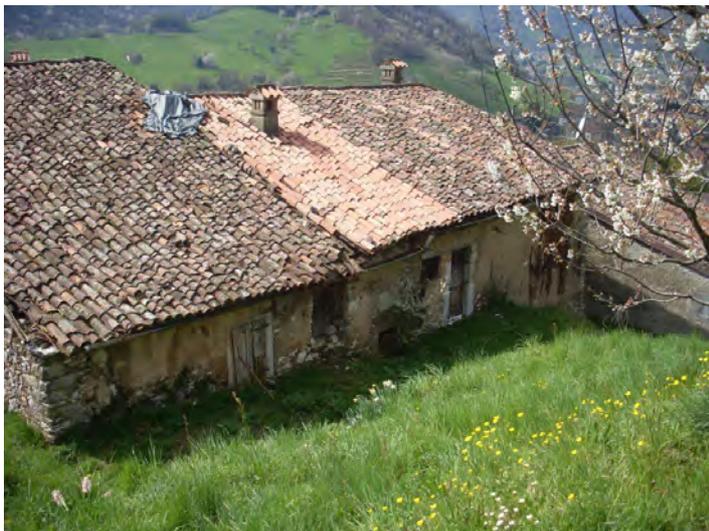
#### **44° Edificio** (gruppo di case)

Si tratta di un complesso di edifici storici probabilmente parte, in passato, di un intero cascinale. I due corpi principali che costituiscono il complesso abitativo versano in condizioni differenti: l'edificio stretto e lungo posto verso valle è in buone condizioni di manutenzione e risulta attualmente abitato, il cascinale a monte ha dimensioni maggiori e versa in condizioni di parziale abbandono anche se una porzione risulta ristrutturata. Su quest'ultimo sono presenti alcune lesioni nelle murature che apparentemente non destano particolari preoccupazioni.

Il vero problema è rappresentato dalla collocazione di entrambi i fabbricati, posti a ridosso del versante del Monte Fossana, qui costituito da una fascia collinare che si allunga verso valle. Si tratta della porzione più ad Est di tale versante, anch'essa diffusamente interessata da rigonfiamenti e forme tipiche della dinamica gravitativa superficiale.

**CLASSE DI FATTIBILITA'**: *Aree a pericolosità potenziale per grandi frane complesse (comprehensive di aree di distacco ed accumulo)*

**CLASSE 4.**

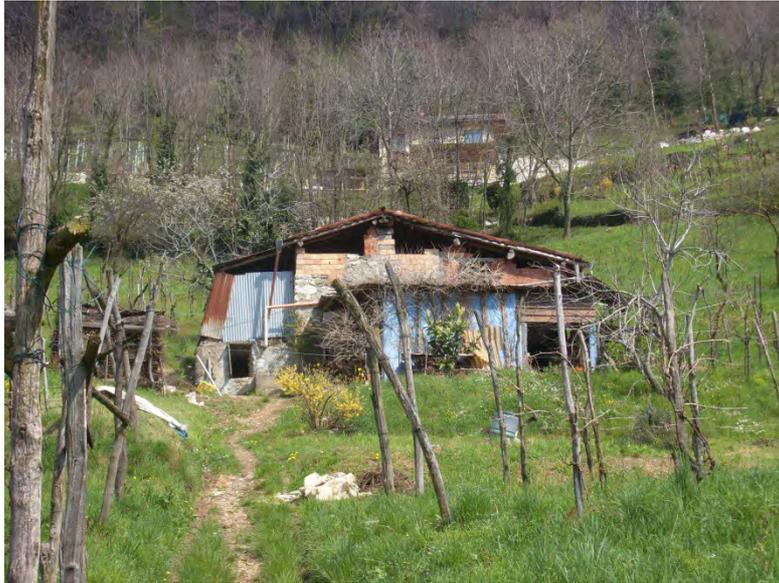
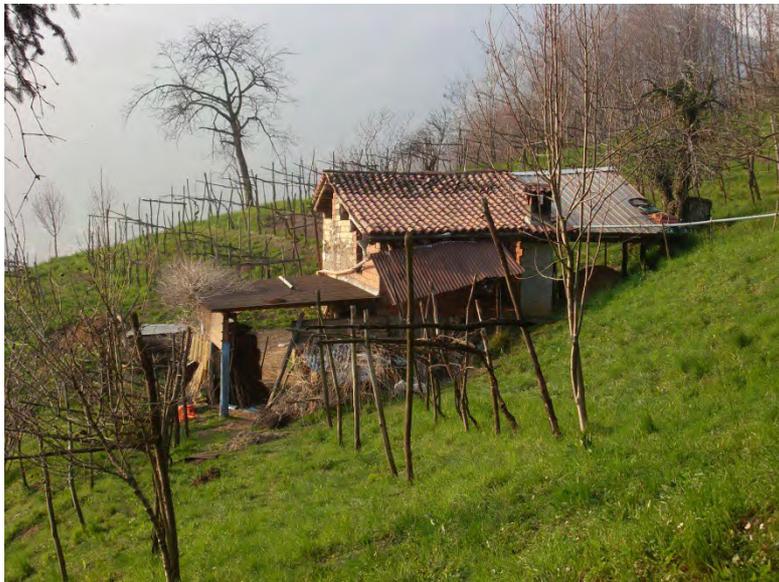
#### **45° Edificio (stalla)**

Si tratta di una piccola stalletta ampliata con lamiere e bancali di legno che la rendono un edificio fatiscente e del tutto provvisorio al momento utilizzato per il ricovero degli animali. Situato ai margini dell'area interessata dalla dinamica gravitativa del Monte Fossana, ne è sostanzialmente esclusa; considerata l'assenza di evidenze di dissesto, è proponibile il passaggio alla CLASSE 3.

**CLASSE DI FATTIBILITA'**: *Aree a pericolosità potenziale legata a possibilità di innesco di colate in detrito e terreno valutate o calcolate in base alla pendenza e alle caratteristiche geotecniche dei terreni* **CLASSE 3**.

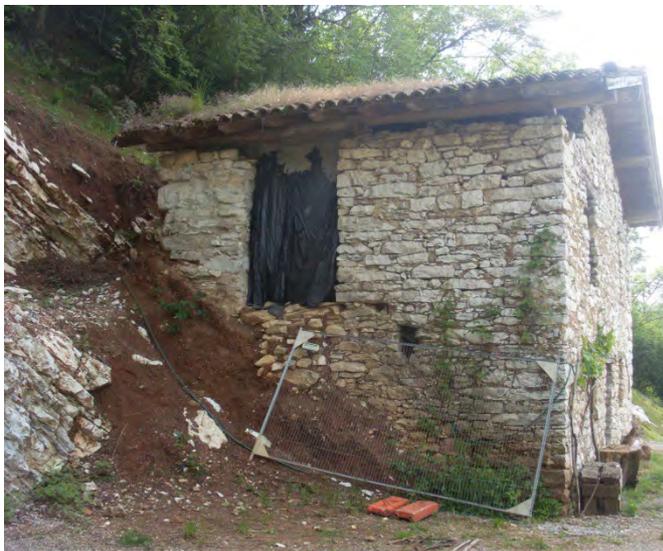
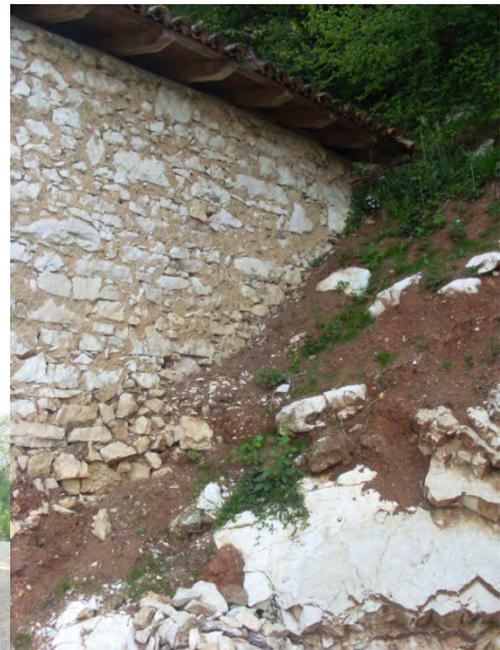
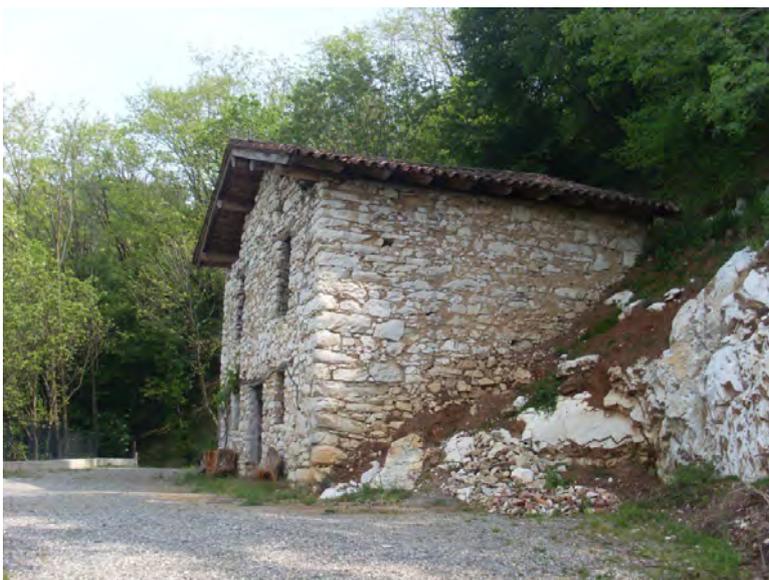
### **47° Edificio** (fienile)

La struttura sorge sul versante destro della Valle del Bescasolo, dove lo stesso gira, risultando esposto verso SW. Si tratta di un edificio in pietra molto antico, in buone condizioni di conservazione, seppur non ancora ristrutturato. Di recente è stata realizzata un strada di accesso che collega lo stabile alla strada comunale sottostante, motivo per cui l'area circostante all'edificio è stata spianata e stabilizzata con terre rinforzate. Nel complesso la morfologia è costituita da pendii acclivi con copertura quaternaria stabilizzata dalla fitta copertura boschiva.

**CLASSE DI FATTIBILITA'**: *Aree a pericolosità potenziale legata a possibilità di innesco di colate in detrito e terreno valutate o calcolate in base alla pendenza e alle caratteristiche geotecniche dei terreni* **CLASSE 3**.
