**Torrente n° 1-01-BS013**

<b>Torrente</b>	<i>Valle di Bellavista</i>	<b>Data di compilazione</b>	<i>Novembre 2004</i>	<b>Rilevatore</b>	<i>Dr. Geol. Marco Giugni</i>
<b>Località</b>	<i>S.Pietro</i>	<b>Comunità Montana</b>	<i>Valle Camonica</i>	<b>Provincia</b>	<i>BS</i>
<b>Comune/i</b>	<i>Corteno Golgi</i>	<b>C.T.R.</b>	<i>D3b2</i>	<b>Tratto considerato</b>	<i>da quota 1174 a 1152mt s.l.m.</i>

**SCHEDA DESCRITTIVA DI PONTI E ATTRAVERSAMENTI**

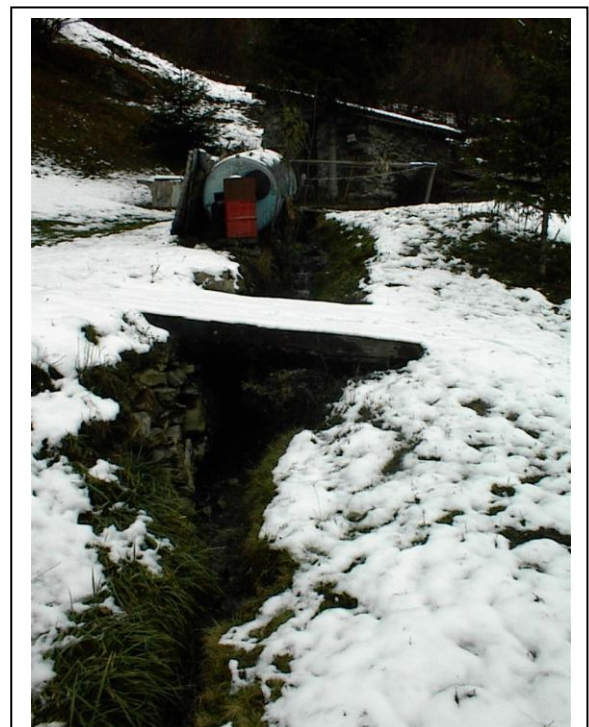
Foto 4. Vista del ponte da valle

<u>Materiale di costruzione:</u> legno	<u>Eventuali ostacoli al deflusso:</u> il detrito trasportato dalla corrente in caso di eventi di piena potrebbe contribuire a ridurre la sezione utile di deflusso descritta dal ponte nonché al danneggiamento dello stesso.
<u>Sezione a monte:</u> Larghezza: 1 m Altezza: 0.7 m	
<u>Sezione a valle:</u> Larghezza: 0.9 m Altezza: 0.8 m	<u>Presenza di lesioni al manufatto:</u>

**Note:** da verificare periodicamente la sezione utile di deflusso del ponte e la pulizia dell'alveo

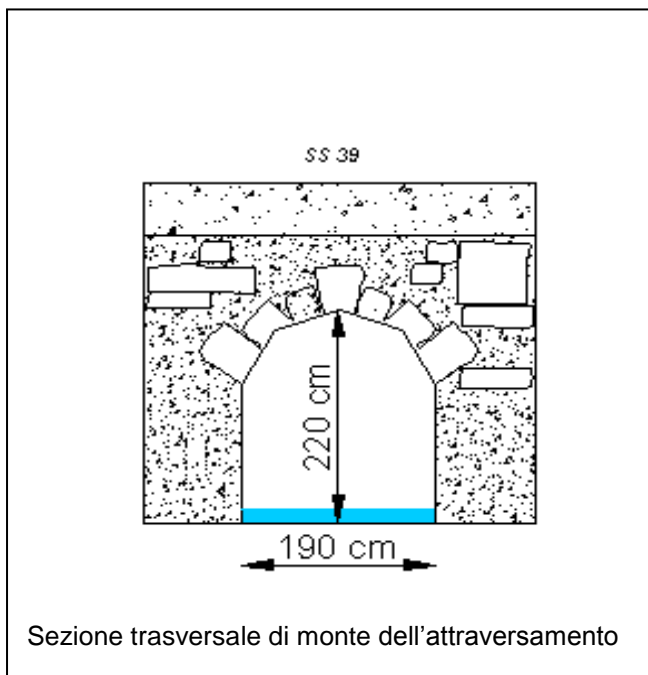
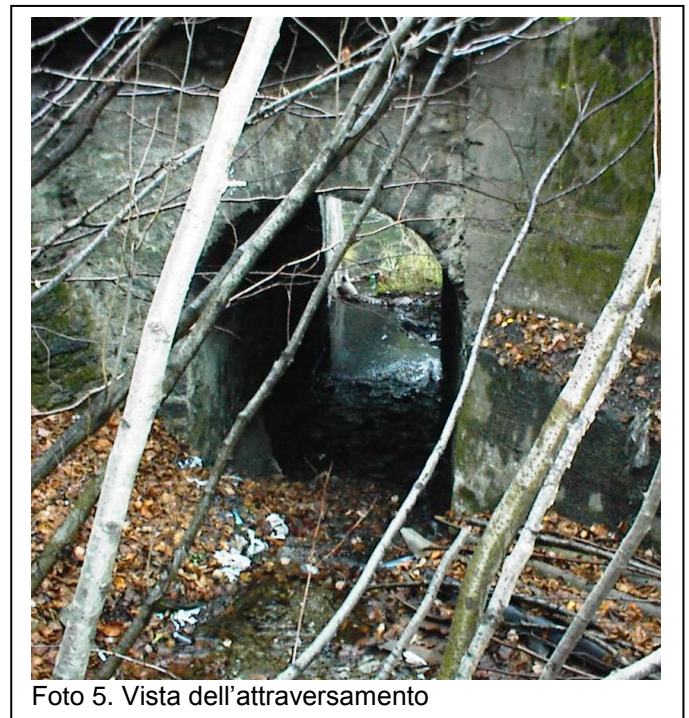
Note: immediatamente a monte dell'attraversamento il torrente scorre in roccia ed è presente una piccola soglia lesionata. Alla base delle difese spondali di monte è accumulata una discreta quantità di detrito e rifiuti rimobilizzabili in seguito ad eventi di piena. (Foto 5)

<u>Materiale di costruzione:</u> cls e pietrame	<u>Eventuali ostacoli al deflusso:</u> il trasporto solido della corrente in caso di eventi di piena e la presenza di rifiuti( a monte e all'interno dell'attraversamento) potrebbero contribuire a ridurre la sezione utile di deflusso.
<u>Sezione a monte:</u> Larghezza: 1.90m Altezza: 2.20m	
<u>Sezione a valle</u> Larghezza: 2.10m Altezza: ÷ 3.00m	<u>Presenza di lesioni al manufatto:</u> presenza di lesioni alla base muro all'interno dell'attraversamento

Note: la sezione di valle è intasata da rifiuti; da verificare periodicamente la sezione utile di deflusso del ponte e la pulizia dell'alveo. (Foto 5)

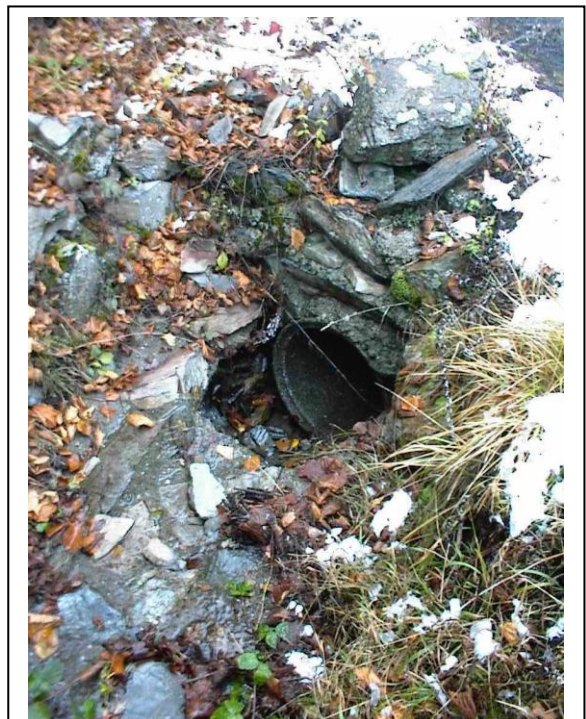
Foto 5. Vista della sezione di monte

<u>Materiale di costruzione:</u> tombotto in pietrame e cls, tubo in cls.	<u>Eventuali ostacoli al deflusso:</u> il trasporto solido della corrente in caso di eventi di piena potrebbe contribuire a ridurre la sezione utile di deflusso descritta dall'attraversamento nonché al danneggiamento dello stesso.
<u>Sezione a monte:</u> Larghezza: 0.60 m Altezza: 0.60 m Diametro: 0.60 m	
<u>Sezione a valle:</u> Larghezza: Altezza: Diametro: 0.60 m	<u>Presenza di lesioni al manufatto:</u>

**Note:** da verificare periodicamente la sezione utile di deflusso dell'attraversamento e la pulizia dell'alveo

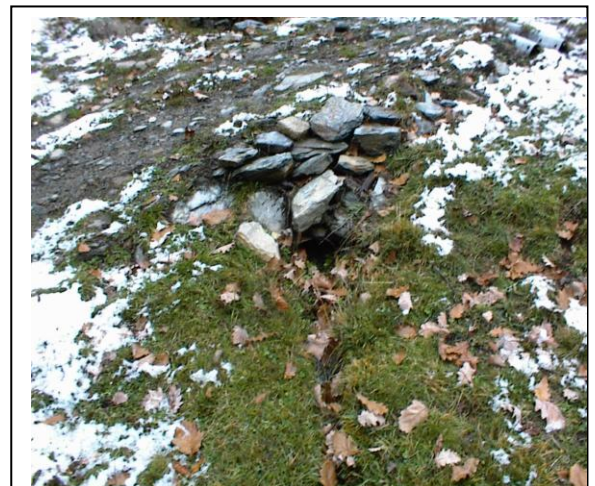
Foto 4. Vista della sezione di valle

<u>Materiale di costruzione:</u> attraversamento in pietrame, tubo in pvc.	<u>Eventuali ostacoli al deflusso:</u> il trasporto solido della corrente in caso di eventi di piena potrebbe contribuire a ridurre la sezione utile di deflusso descritta dall'attraversamento nonché al danneggiamento dello stesso.
<u>Sezione a monte:</u> Larghezza: Altezza: Diametro: 0.25 m	
<u>Sezione a valle:</u> Larghezza: Altezza: Diametro: 0.25 m	<u>Presenza di lesioni al manufatto:</u> il tubo in pvc risulta schiacciato

Note: da verificare periodicamente la sezione utile di deflusso dell'attraversamento e la pulizia dell'alveo

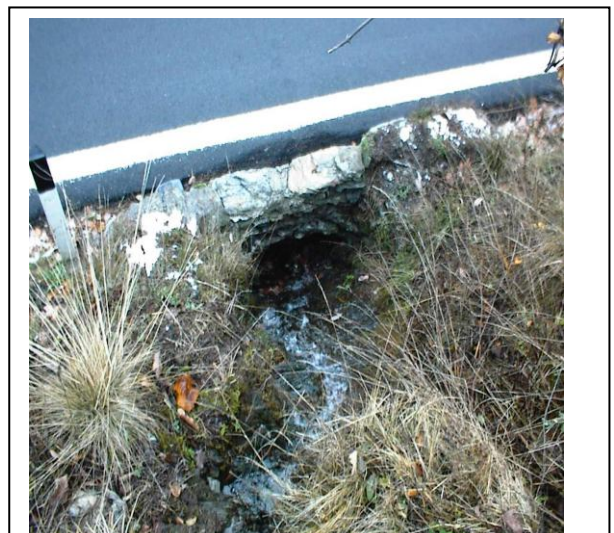
Foto 5 . Sezione di monte dell'attraversamento

<u>Materiale di costruzione:</u> pietrame e cls	<u>Eventuali ostacoli al deflusso:</u> la sezione di monte è notevolmente ridotta e facilmente ostruibile anche solo da resti vegetali (Foto 2-5)
<u>Sezione a monte:</u> Larghezza: 0.30 m Altezza: 0.10 m	
<u>Sezione a valle:</u> Larghezza: 0.50 m Altezza: 0.50 m	<u>Presenza di lesioni al manufatto:</u>

**Note:** da verificare periodicamente la sezione utile di deflusso del ponte e la pulizia dell'alveo

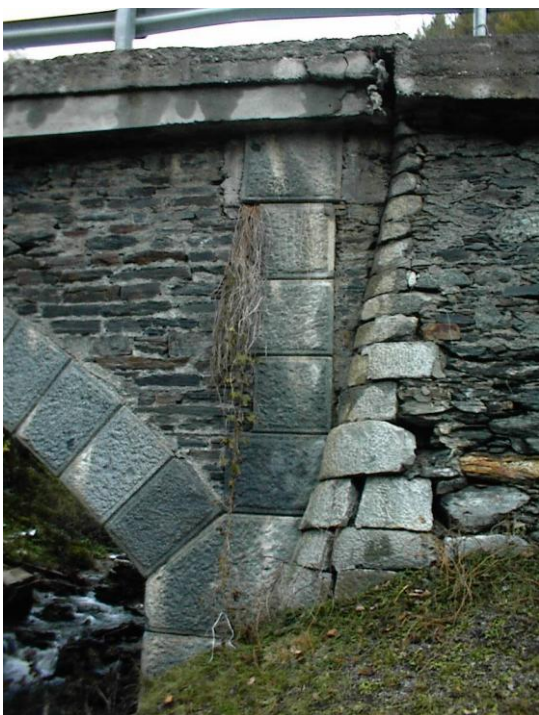
Foto 3

<u>Materiale di costruzione:</u> pietrame e cls	<u>Eventuali ostacoli al deflusso:</u> vegetazione e detrito in caso di eventi di piena potrebbe contribuire a ridurre la sezione utile di deflusso descritta dal ponte nonché al danneggiamento dello stesso. Attualmente detriti e rifiuti riducono la luce in sponda dx nella sezione di monte.(Foto 1-2)
<u>Sezione a monte:</u> Larghezza: 11 m Altezza: 4 m	
<u>Sezione a valle</u> Larghezza: 11m Altezza: 4.50m	<u>Presenza di lesioni al manufatto:</u> lesioni in spalla sx del ponte nella sezione di valle (Foto 3)

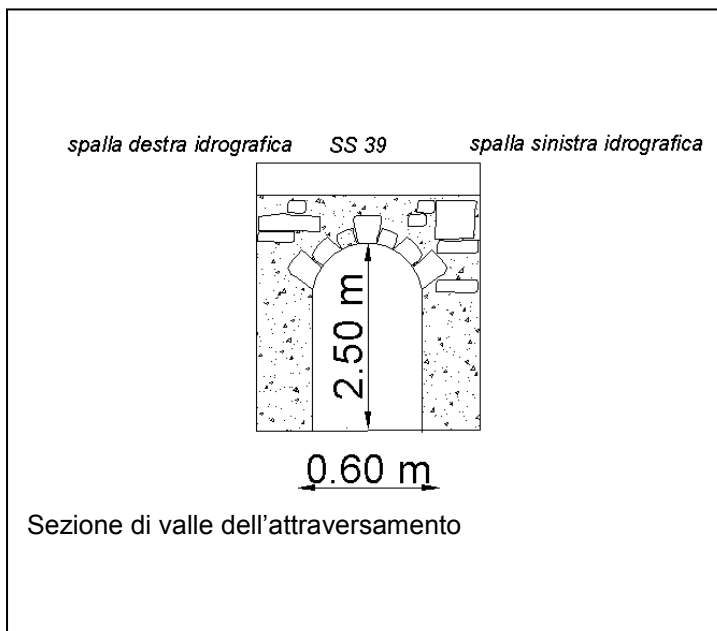
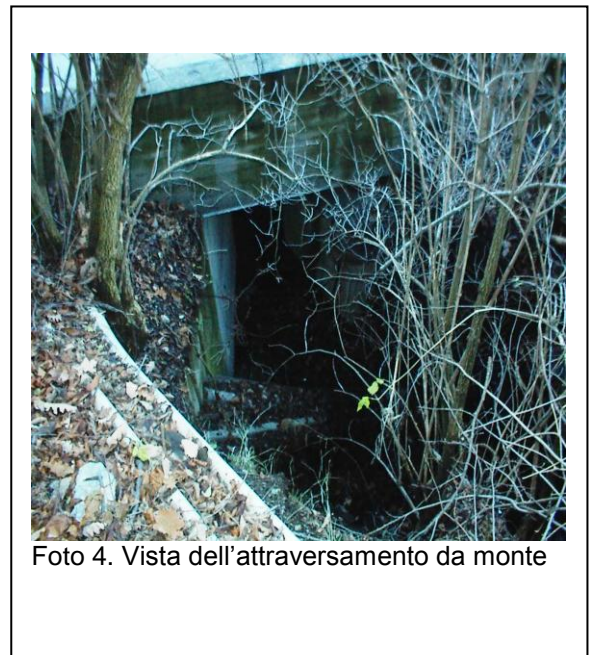
<u>Materiale di costruzione:</u> cls(a monte),cls + pietrame(a valle)	<u>Eventuali ostacoli al deflusso</u> In corrispondenza della sezione di monte sono presenti rifiuti e resti vegetali che, in caso di eventi di piena, potrebbero ostacolare il corretto deflusso delle acque.
<u>Sezione a monte:</u> Larghezza: 2 m Altezza: 2.3 m	
<u>Sezione a valle</u> Larghezza: 0.60m Altezza: 2.50m	<u>Presenza di lesioni al manufatto:</u>

**Note** Al di sotto della strada la sezione utile dell'attraversamento subisce una strozzatura:da verificare periodicamente la sezione utile di deflusso dell'attraversamento e la pulizia dell'alveo

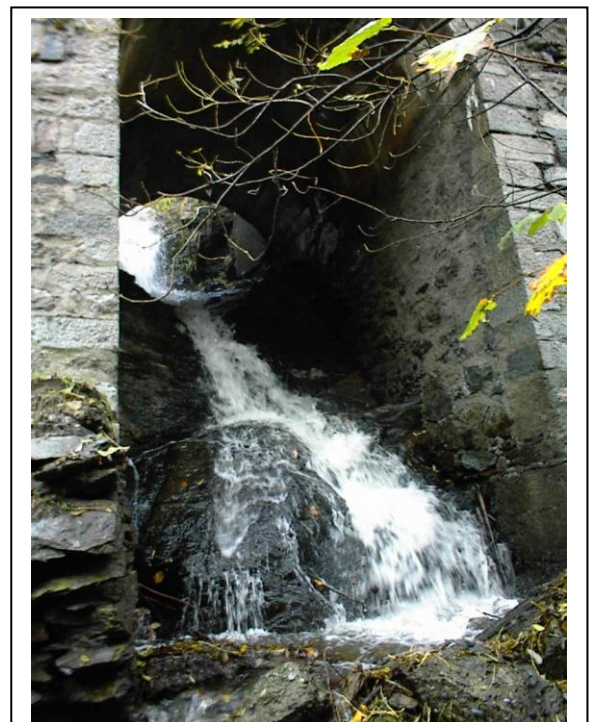
<u>Materiale di costruzione:</u> cls e pietrame	<u>Eventuali ostacoli al deflusso:</u>
<u>Sezione a monte:</u> Larghezza: 3 m Altezza: 1.80 m	
<u>Sezione a valle:</u> Larghezza: 3.50 m Altezza: 4 m	<u>Presenza di lesioni al manufatto:</u>

2. Vista dell'attraversamento da valle

**Note:** da verificare periodicamente la sezione utile di deflusso e la pulizia dell'attraversamento

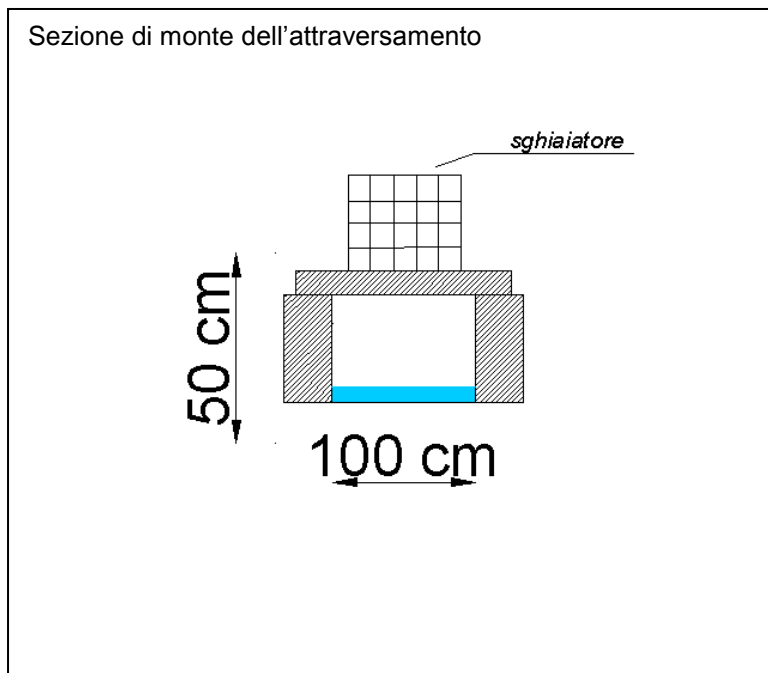
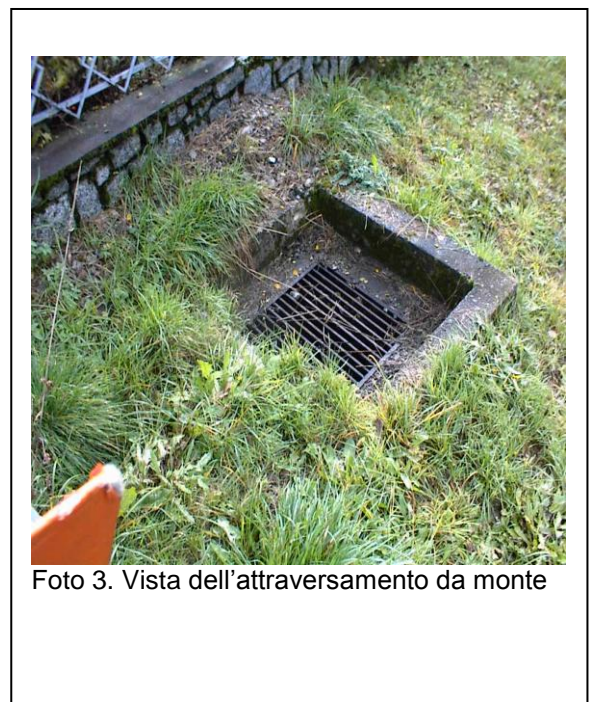
<u>Materiale di costruzione:</u> cls	<u>Eventuali ostacoli al deflusso:</u> resti vegetali
<u>Sezione a monte (tombotto)</u> Dimensioni: 1x1 m Altezza : 0.50 m	
<u>Sezione a valle</u> Larghezza: Altezza:	<u>Presenza di lesioni al manufatto:</u>
<b>Note:</b> da verificare periodicamente la pulizia dell'alveo a monte del tombotto e del tombotto medesimo.

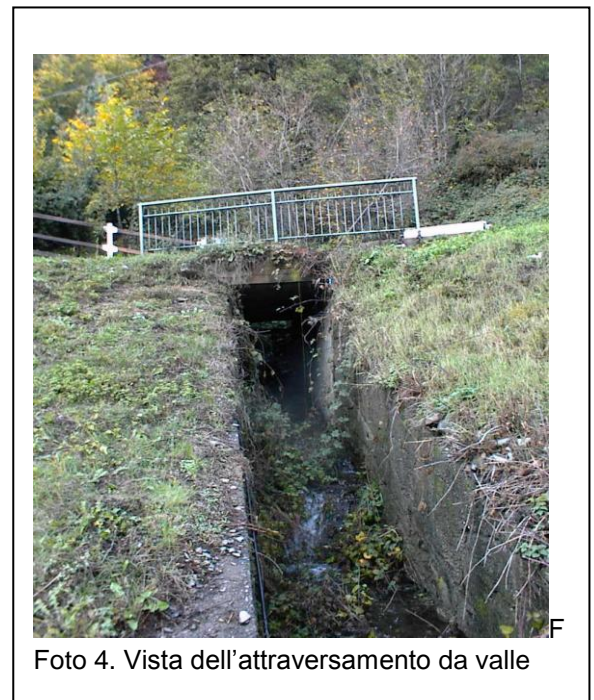
<u>Materiale di costruzione:</u> cls	<u>Eventuali ostacoli al deflusso:</u> il detrito e i resti vegetali in caso di piena potrebbero ridurre la sezione di monte.(Foto 4)
<u>Sezione a monte:</u> Larghezza: 1.30m Altezza: 1.30 m	
<u>Sezione a valle</u> Larghezza: 1.30 m Altezza: 2.70m	<u>Presenza di lesioni al manufatto:</u>

Note:immediatamente a valle dell'attraversamento è presente una piccola soglia in cls ( altezza 50 cm) in buono stato; da verificare periodicamente la sezione utile di deflusso dell'attraversamento e la pulizia dell'alveo(Foto 4)

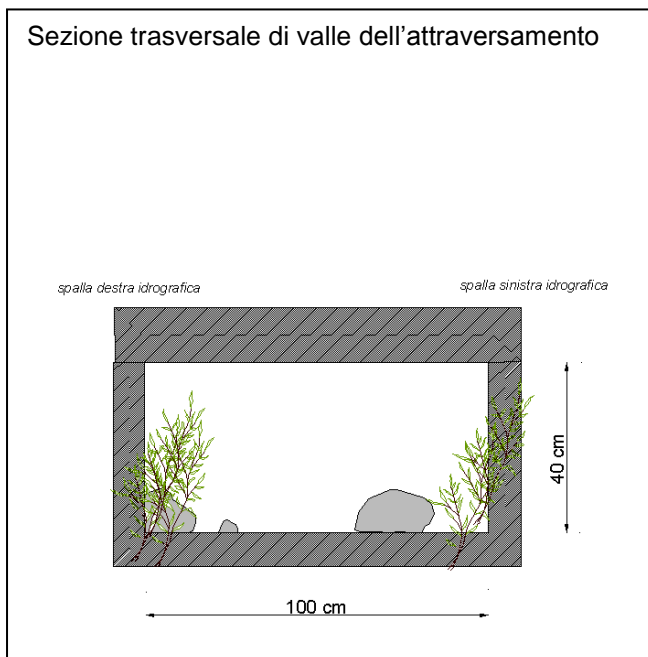
<u>Materiale di costruzione:</u> cls	<u>Eventuali ostacoli al deflusso</u> :in caso di eventi di piena intensi resti vegetali e detriti potrebbero ostruire la sezione di monte provocando così l'esondazione delle acque sulla strada (Foto 2-5)
<u>Sezione a monte:</u> Larghezza: 1.50 m Altezza: 0.60 m	
<u>Sezione a valle</u> Larghezza: 1.00 m Altezza: 0.40 m	<u>Presenza di lesioni al manufatto:</u>

Note: da verificare periodicamente la sezione utile di deflusso dell'attraversamento e la pulizia dell'alveo.

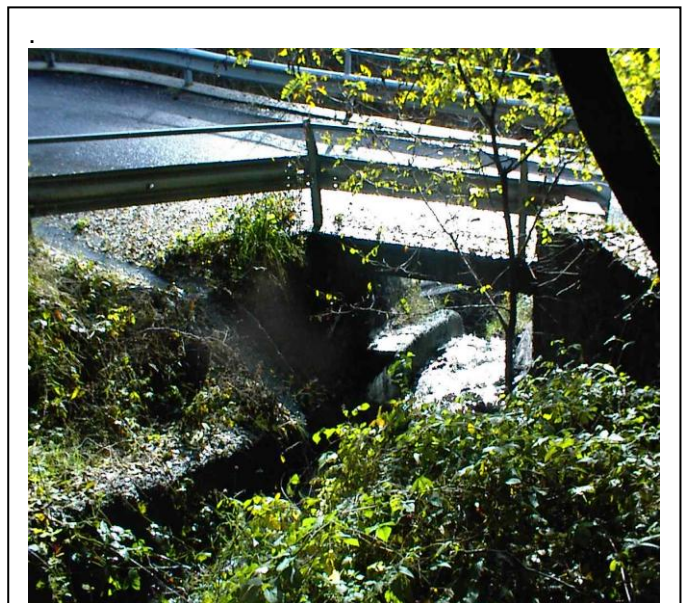
<u>Materiale di costruzione:</u> cls e pietrame	<u>Eventuali ostacoli al deflusso</u> A monte dell'attraversamento l'alveo risulta molto vegetato; la sezione di deflusso è leggermente ridotta dalla presenza di un gradino in cls (vedi sezione) in corrispondenza della spalla sinistra.
<u>Sezione a monte:</u> Larghezza: 1.80 m Altezza: 2.0 m	
<u>Sezione a valle</u> Larghezza: 2.0 m Altezza: 2.80	<u>Presenza di lesioni al manufatto:</u>

Foto 6 Vista dell'attraversamento da monte

**Note:** da verificare periodicamente la sezione utile di deflusso del ponte e la pulizia dell'alveo. (Foto 6)

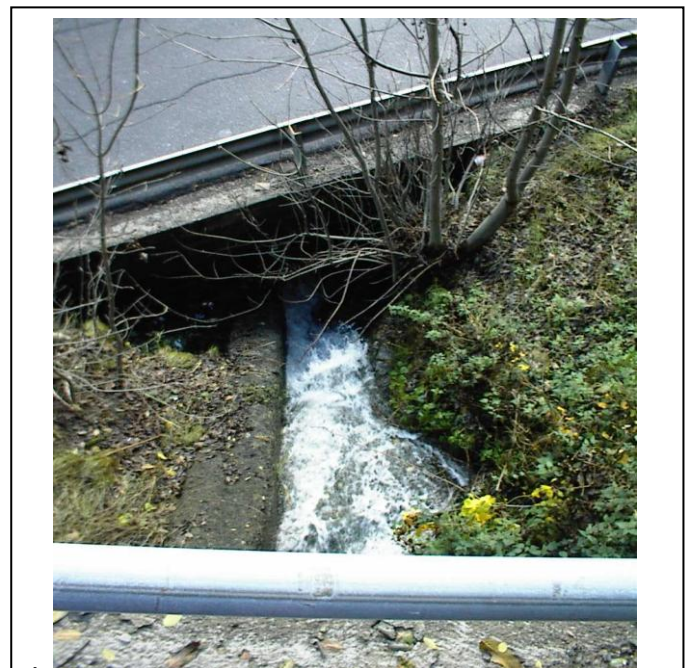
<u>Materiale di costruzione:</u> cls e pietrame	<u>Eventuali ostacoli al deflusso:</u> vegetazione in corrispondenza della sezione di monte
<u>Sezione a monte:</u> Larghezza: 2.50 m Altezza: 1.80 m	
<u>Sezione a valle:</u> Larghezza: 1.60 m Altezza: 3.70 m	<u>Presenza di lesioni al manufatto:</u>

Foto 7 Vista dell'attraversamento da monte

**Note:** da verificare periodicamente la sezione utile di deflusso del ponte e la pulizia dell'alveo. (Foto 7)

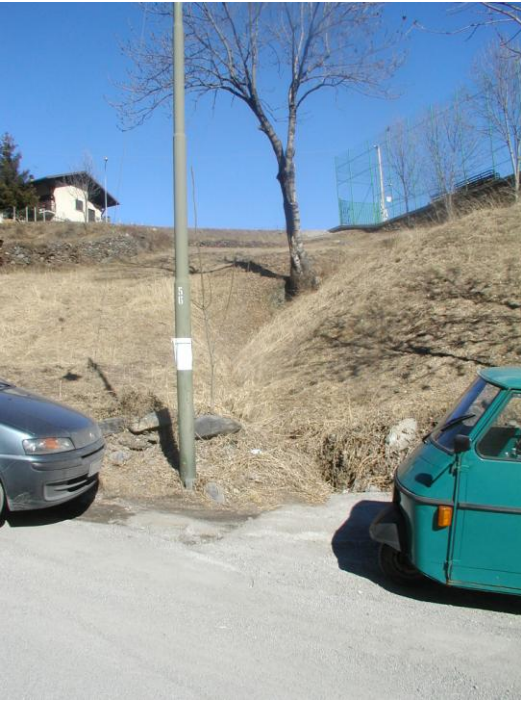
Foto 5

<u>Materiale di costruzione:</u> cls e pvc(tubi)	<u>Eventuali ostacoli al deflusso:</u> detriti potrebbero facilmente intasare l'attraversamento.
<u>Sezione a monte:</u> (tombotto) Dimensioni: Altezza: Diametro:(2tubi in pvc) 0.25 e 0.30 m	
<u>Sezione a valle(tombotto)</u> Dimensioni: Altezza: Diametro( 2 tubi in pvc) 0,25 e 0.30 m	<u>Presenza di lesioni al manufatto:</u>
<b>Note:</b> si raccomanda il controllo e la pulizia periodica dell'attraversamento (Foto 5)

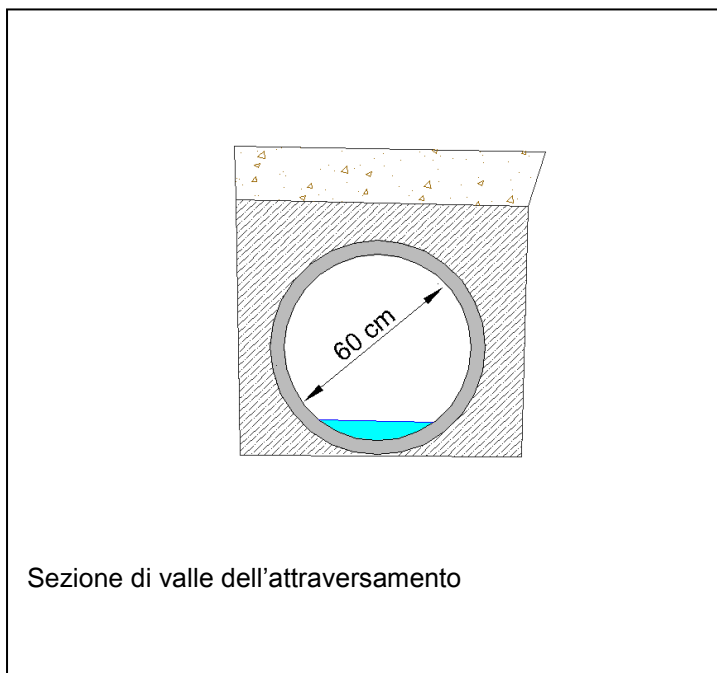
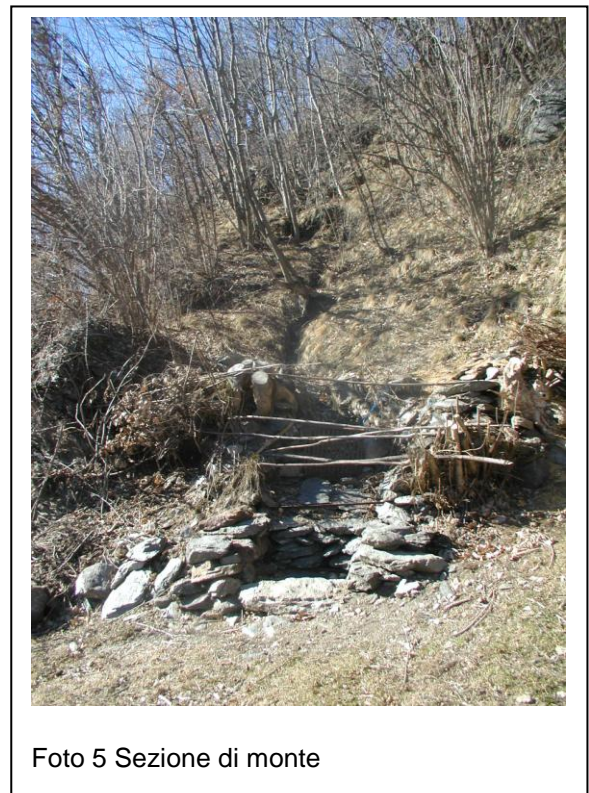
<b>Materiale di costruzione:</b> pietrame( tombotto a monte) e cls(tubo a valle)	<b>Eventuali ostacoli al deflusso:</b> vegetazione e resti vegetali e detrito eventualmente presenti a monte dell'attraversamento e presi in carico dal corso d'acqua in occasione di eventi di piena.
<b>Sezione a monte</b> Dimensioni: 0,60 x 0,60 m Altezza: 0,60 m Diametro :	
<b>Sezione a valle</b> Larghezza: Altezza: Diametro : 0,60 m	<b>Presenza di lesioni al manufatto:</b>

**Note:** da verificare periodicamente la sezione utile di deflusso dell'attraversamento e la pulizia dell'alveo a monte e a valle dell'attraversamento

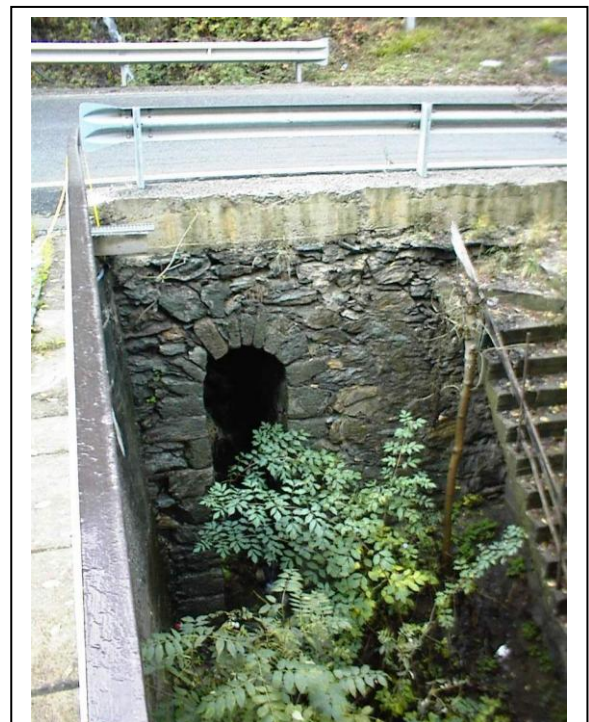
<b>Materiale di costruzione:</b> cls(a monte) cls+ pietrame(a valle)	<b>Eventuali ostacoli al deflusso:</b> vegetazione e resti vegetali eventualmente presenti a monte dell'attraversamento
<b>Sezione a monte</b> Larghezza: 1.80 m Altezza: 2.10 m	
<b>Sezione a valle</b> Larghezza: 1 m Altezza: 3.60	<b>Presenza di lesioni al manufatto:</b>

Foto 6 Vista dell'attraversamento da valle

**Note:** da verificare periodicamente la sezione utile di deflusso dell'attraversamento e la pulizia dell'alveo a monte e a valle dell'attraversamento

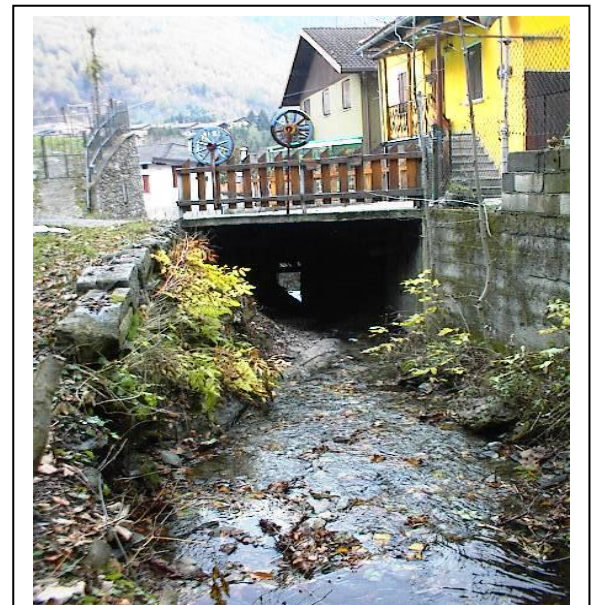
<u>Materiale di costruzione:</u> cls	<u>Eventuali ostacoli al deflusso:</u> il trasporto solido e i resti vegetali in caso di piena potrebbero ridurre la sezione di monte; in corrispondenza della sezione di valle sono presenti dei tubi in pvc (vedi sezione) che possono ridurre, anche se non in modo significativo, la sezione. (Foto 6)
<u>Sezione a monte:</u> Larghezza: 3.10 m Altezza: 1.90 m	
<u>Sezione a valle:</u> Larghezza: 3.80 m Altezza: 4.70 m	<u>Presenza di lesioni al manufatto:</u>

Foto 1. Vista dell'attraversamento da monte

**Note:** immediatamente a valle dell'attraversamento è presente una piccola soglia in cls (altezza 80 cm) in buono stato; da verificare periodicamente la sezione utile di deflusso del ponte e la pulizia dell'alveo (Foto 6)

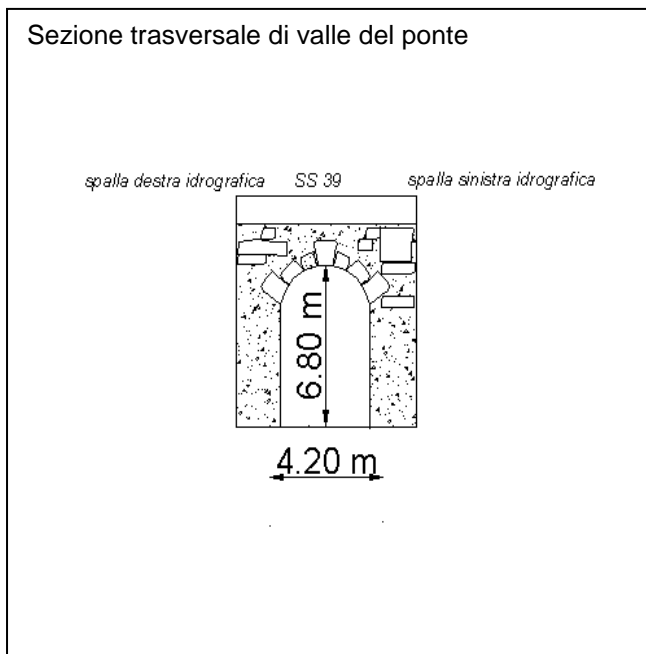
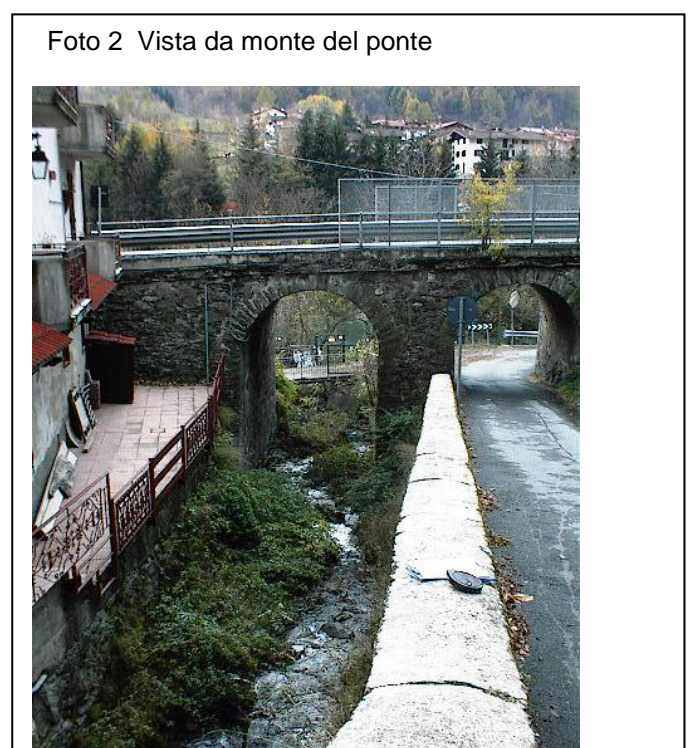
<b>Materiale di costruzione:</b> pietrame e cls	<b>Eventuali ostacoli al deflusso:</b> il trasporto solido della corrente in caso di eventi di piena e la presenza in alveo di vegetazione e resti vegetali potrebbero contribuire a ridurre la sezione utile di deflusso descritta dal ponte nonché al danneggiamento dello stesso.
<b>Sezione a monte:</b> Larghezza: 4.20 m Altezza: 6.20 m	
<b>Sezione a valle:</b> Larghezza: 4.20 m Altezza: 6.80 m	<b>Presenza di lesioni al manufatto:</b> lievi fenomeni di erosione alla base della spalla sinistra sotto la campata del ponte.

**Note:** da verificare periodicamente la sezione utile di deflusso del ponte e la pulizia dell'alveo. (Foto 7)

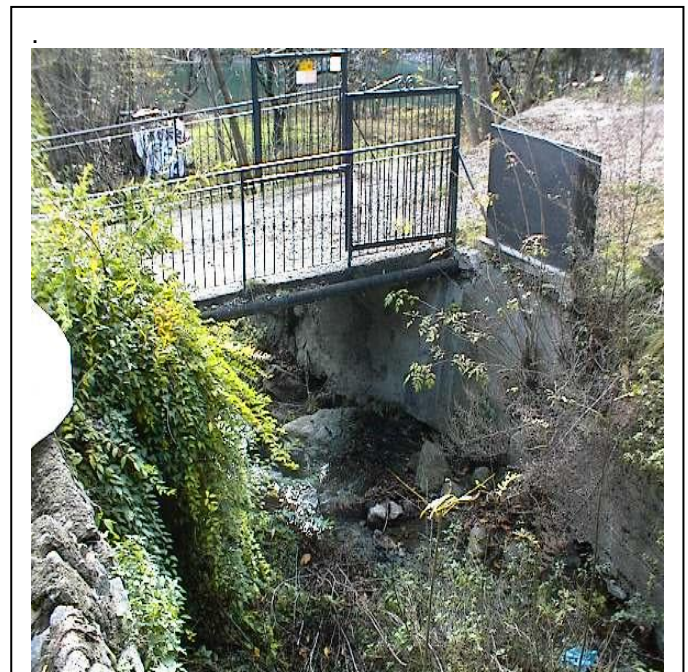
<u>Materiale di costruzione:</u> cls e ferro	<u>Eventuali ostacoli al deflusso:</u> il trasporto solido della corrente in caso di eventi di piena e la presenza di rifiuti potrebbero contribuire a ridurre la sezione utile di deflusso.
<u>Sezione a monte:</u> Larghezza: 4.10 m Altezza: 1.80 m	
<u>Sezione a valle:</u> Larghezza: 4.10 m Altezza: 2.35 m	<u>Presenza di lesioni al manufatto:</u> lieve erosione alla base di entrambe le spalle dell'attraversamento

Foto 3 Vista da monte dell'attraversamento

**Note:** da verificare periodicamente la sezione utile di deflusso del ponte e la pulizia dell'alveo. (Foto 3)

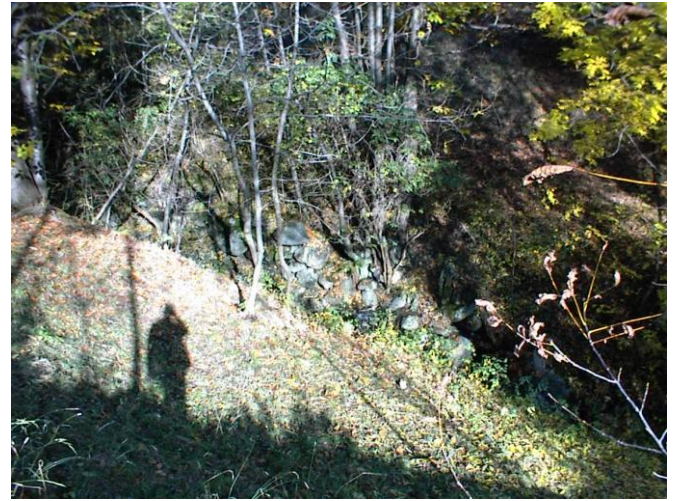
Foto 2

**Note:** le difese spondali di valle sono costituite da muretti a secco abbastanza lesionati e non continui (Foto 2-3)

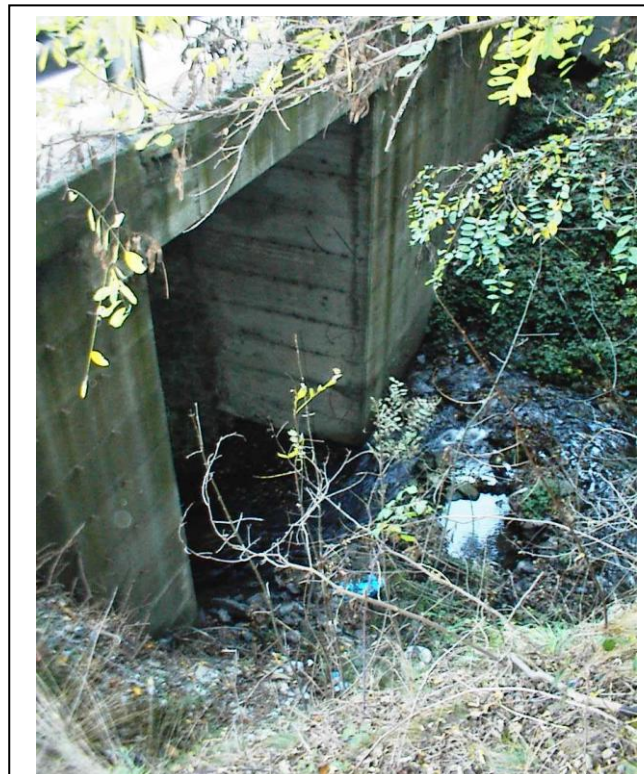
<b>Materiale di costruzione:</b> cls e pietrame	<b>Eventuali ostacoli al deflusso:</b> il trasporto solido della corrente in caso di eventi di piena e la presenza di rifiuti potrebbero contribuire a ridurre la sezione utile di deflusso.
<b>Sezione a monte:</b> Larghezza: 2.70 m Altezza: 2.40 m	
<b>Sezione a valle:</b> Larghezza: 2.70 m Altezza: 2.80 m	<b>Presenza di lesioni al manufatto:</b>
<b>Note:</b> in corrispondenza della sezione di monte è presente una piccola in soglia in cls (Foto 6)

Foto 6 Vista da monte del ponte

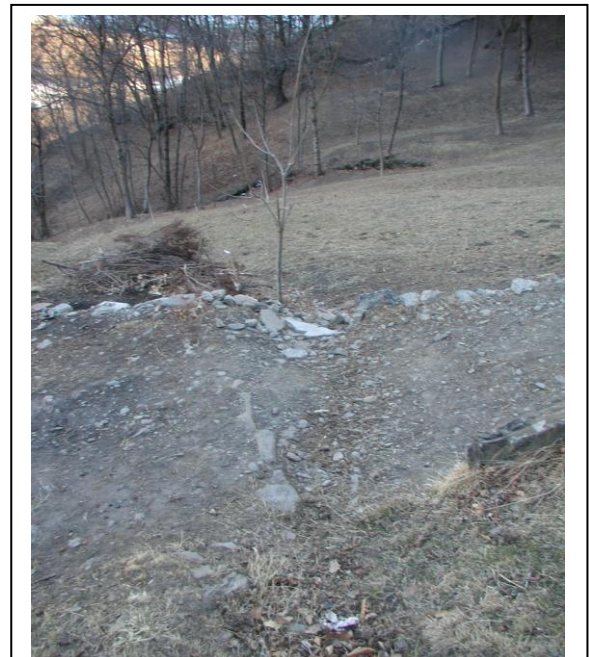
Foto 7 Vista dell'attraversamento da monte

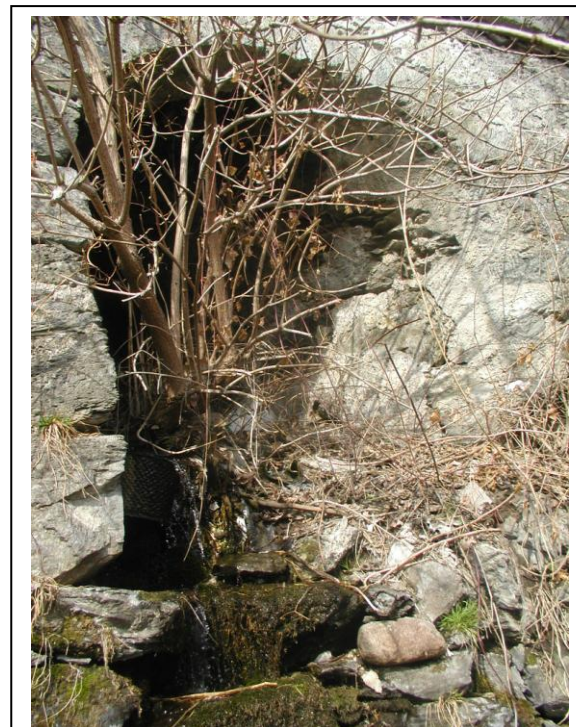
<u>Materiale di costruzione:</u> cls e pietrame	<u>Eventuali ostacoli al deflusso</u> Le sezioni di monte e di valle risultano diminuite dalla presenza di rifiuti, rottami e vegetali (Foto 8)
<u>Sezione a monte</u> Larghezza: 2.20 m Altezza: 1.80 m	
<u>Sezione a valle</u> Larghezza: 2.00 m Altezza: 2.40 m	<u>Presenza di lesioni al manufatto:</u> in corrispondenza della sezione di valle la spalla destra e il fondo dell'attraversamento risultano lesionati. (Foto 8)

Foto 8 Sezione di valle dell'attraversamento

Note .Da verificare periodicamente la sezione utile di deflusso dell'attraversamento e la pulizia dell'alveo a monte e a valle dell'attraversamento.

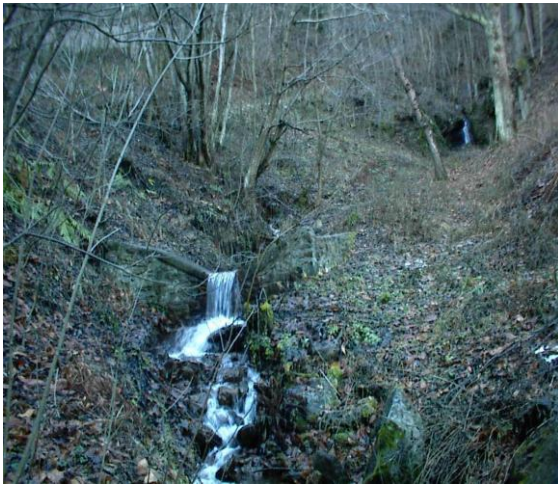
Foto 9

Note: a monte dell'attraversamento il torrente scorre in una canaletta in cls il cui fondo risulta abbastanza vegetato (Foto 1), a quota 925 m è presente una piccola briglia in cls e pietrame.(Foto 9)

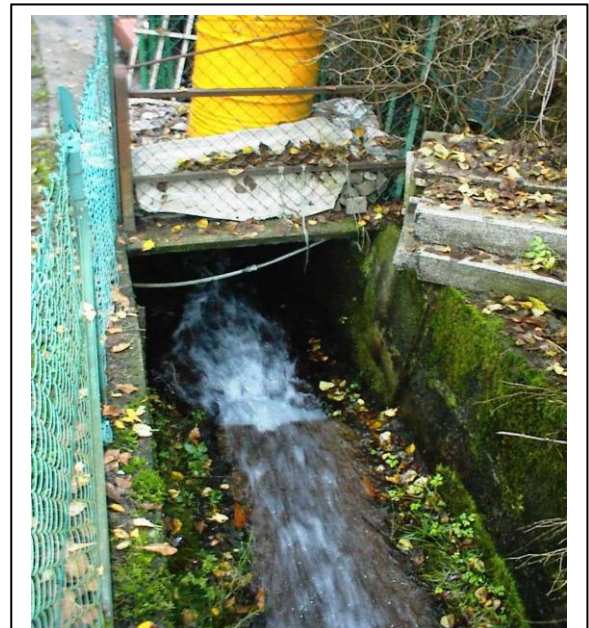
<u>Materiale di costruzione:</u> cls	<u>Eventuali ostacoli al deflusso:</u> detrito e resti vegetali in caso di piena potrebbero ridurre la sezione di monte.(Foto 1)
<u>Sezione a monte:</u> Larghezza: 1.10 m Altezza: 1.10 m	
<u>Sezione a valle</u> Larghezza: 1.10 m Altezza: 1.10 m	<u>Presenza di lesioni al manufatto:</u>

Foto 1. Vista dell'attraversamento da monte

Note: immediatamente a monte dell'attraversamento è presente una piccola soglia in cls ( altezza 30 cm) in buono stato; da verificare periodicamente la sezione utile di deflusso dell'attraversamento e la pulizia dell'alveo(Foto 1)

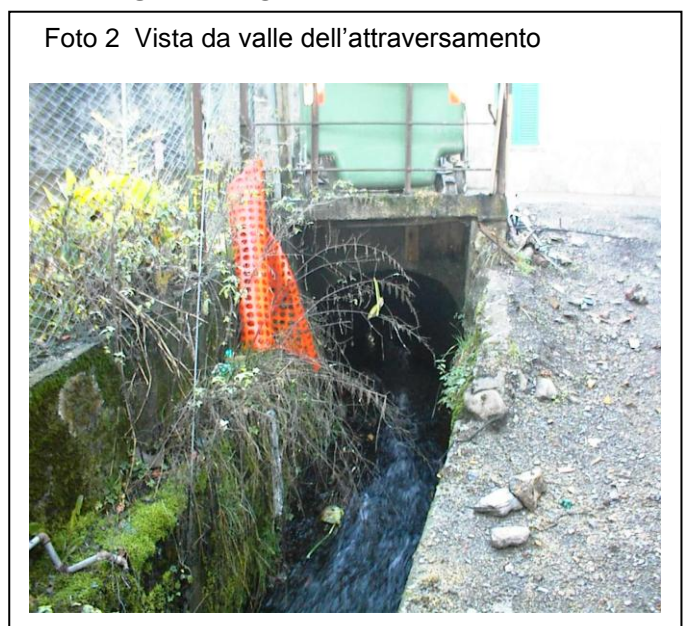
Foto 2 Vista da valle dell'attraversamento

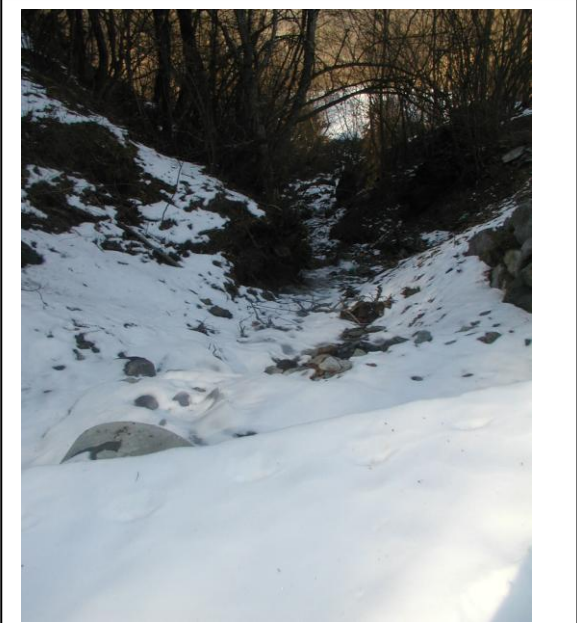
Foto 1

Foto		quota (m s.l.m.)
Possibile mobilitazione di detrito e resti vegetali	1-2-3	A	Da 970 a 920

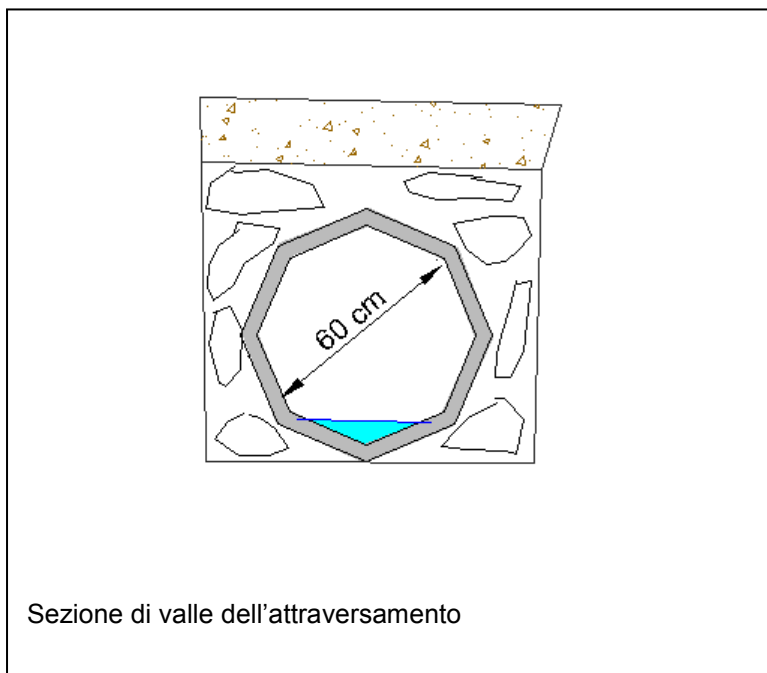
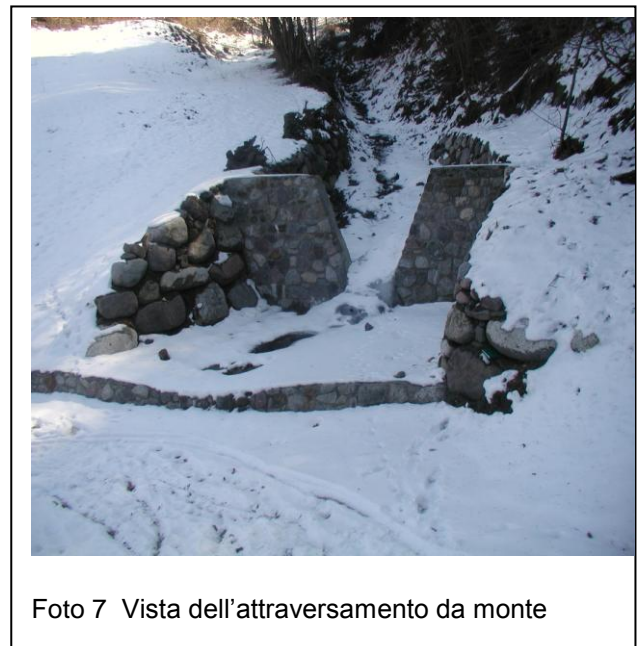
<u>Materiale di costruzione:</u> cls(tubo di attraversamento) cls e pietrame (briglia e tombotto)	<u>Eventuali ostacoli al deflusso</u>
<u>Sezione a monte (tombotto +tubo)</u> Dimensioni: 1,10 X 0.70 m Altezza: Diametro:0.60 m	
<u>Sezione a valle</u> Larghezza: Altezza: Diametro: 0.60 m	<u>Presenza di lesioni al manufatto:</u>

Note .Da verificare periodicamente la sezione utile di deflusso dell'attraversamento e la pulizia dell'alveo a monte e a valle dell'attraversamento.

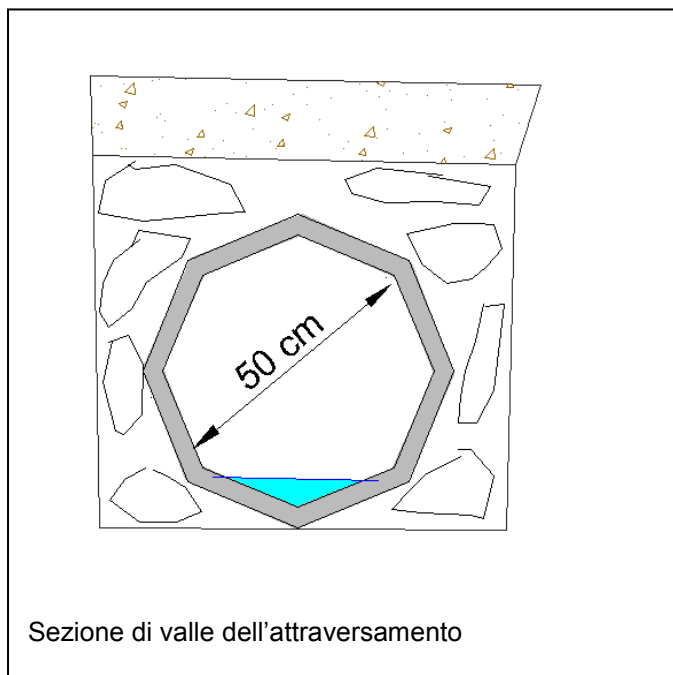
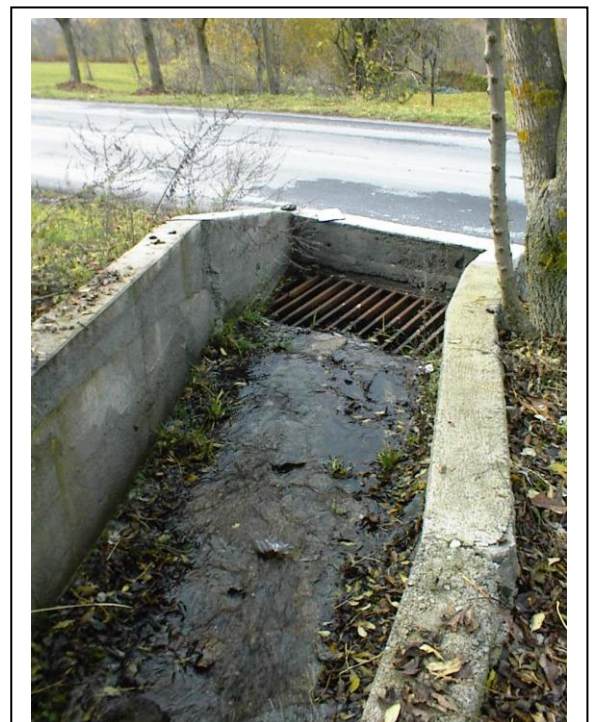
Foto 8 Vista dell'attraversamento da monte

<u>Materiale di costruzione:</u> cls(tombotto e tubo)	<u>Eventuali ostacoli al deflusso</u> Pur essendo ben dimensionat a , la griglia in ferro dello sghiaiatore potrebbe essere ostruita da resti vegetali e detrito in caso di eventi di piena.
<u>Sezione a monte (tombotto +tubo)</u> Dimensioni: 1,00 X 1,00 m Altezza: 2.00 x 1.30 m Diametro:0.50 m	
<u>Sezione a valle</u> Larghezza: Altezza: 0.50 m	<u>Presenza di lesioni al manufatto:</u>

**Note** .Da verificare periodicamente la sezione utile di deflusso dell'attraversamento e la pulizia dell'alveo a monte e a valle dell'attraversamento.

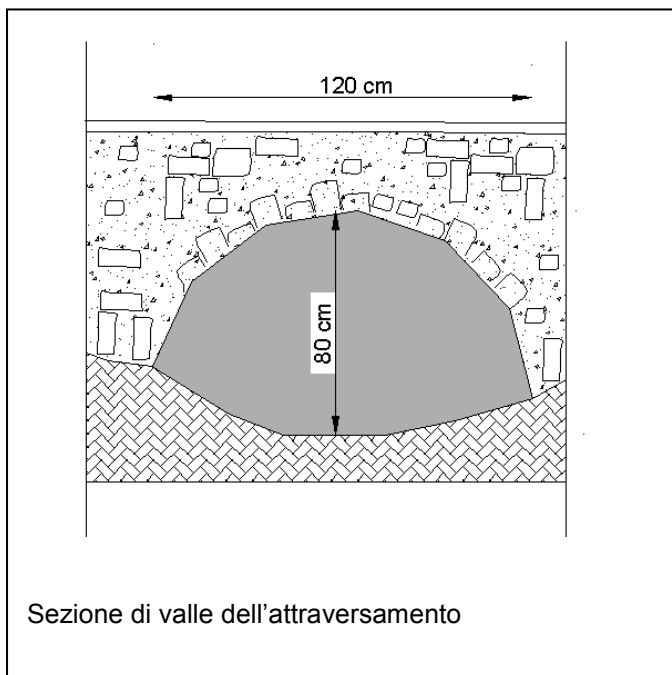
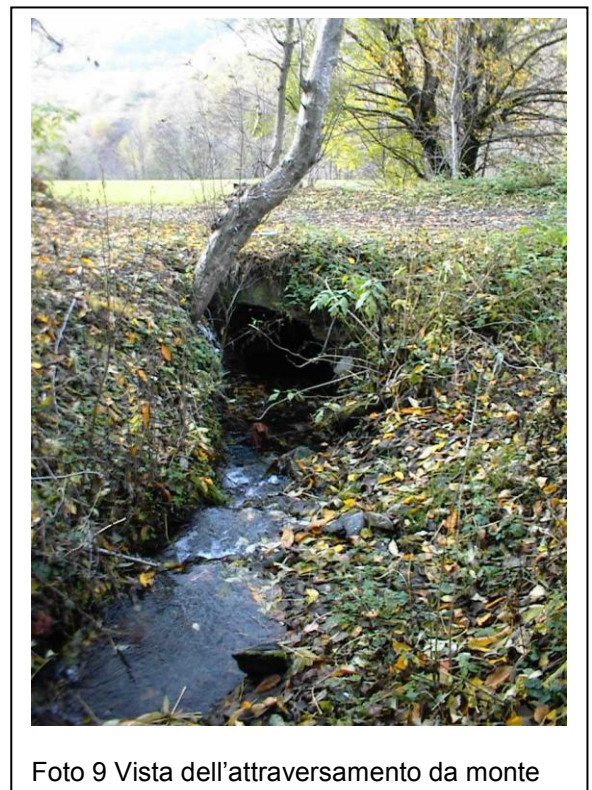
<u>Materiale di costruzione:</u> cls(tombotto e tubo)	Eventuali ostacoli al deflusso resti vegetali e detrito potrebbero ridurre la sezione utile di deflusso in caso di eventi di piena a seguito di precipitazioni particolarmente intense.
<u>Sezione a monte (tombotto +tubo)</u> Larghezza : 1.20 m Altezza: 0.80 m	
<u>Sezione a valle</u> Larghezza: 1.20 m Altezza: 0.80 m	<u>Presenza di lesioni al manufatto:</u>

**Note** .Da verificare periodicamente la sezione utile di deflusso dell'attraversamento e la pulizia dell'alveo a monte e a valle dell'attraversamento.

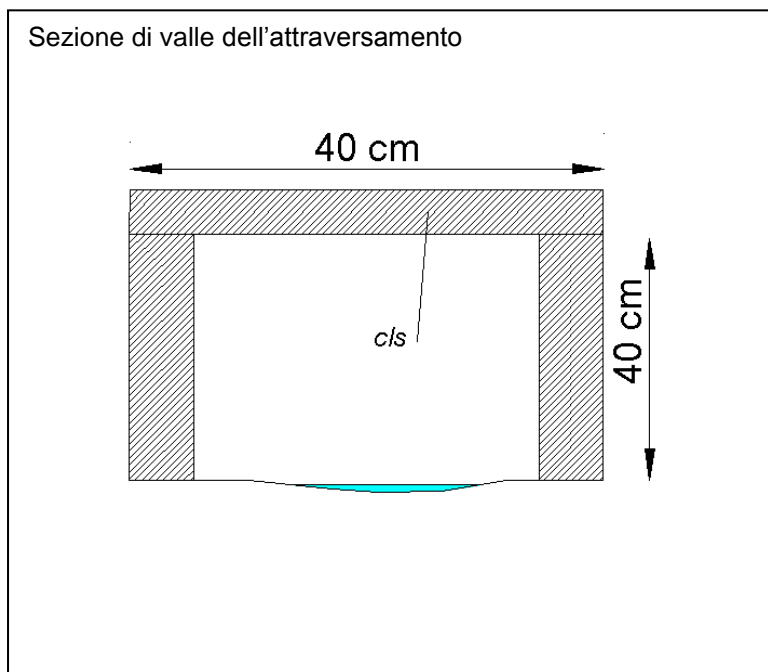
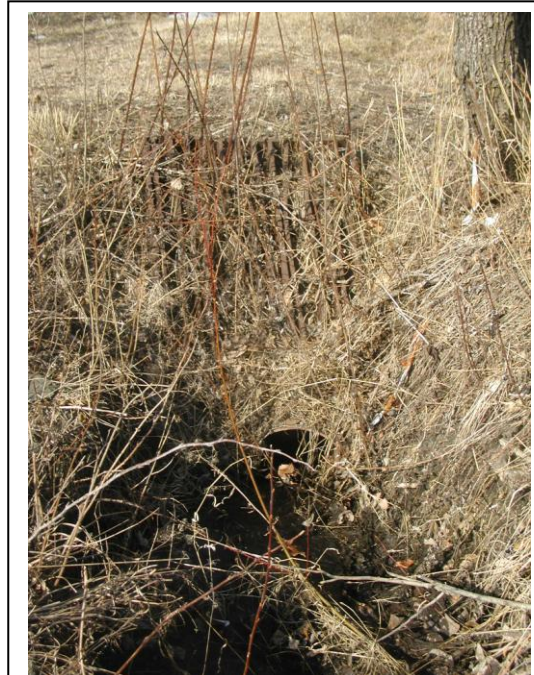
Foto 5 Vista dell'attraversamento da monte

<u>Materiale di costruzione:</u> cls(tombotto) pvc (tubo)	<u>Eventuali ostacoli al deflusso</u> La sezione del tubo in pvc risulta parzialmente ridotta dalla presenza di detriti e resti vegetali e le acque in parte si disperdono nei terreni a monte della strada; la sezione del tubo potrebbe essere ulteriormente ridotta da trasporto solido e resti vegetali in caso di eventi di piena.
<u>Sezione a monte (tombotto +tubo)</u> Dimensioni: 1,00 X 1,00 m Altezza: 2.00 m Diametro:0.30 m	
<u>Sezione a valle</u> Larghezza: 0,40 m Altezza: 0.40 m	<u>Presenza di lesioni al manufatto:</u>

**Note** .Da verificare periodicamente la sezione utile di deflusso dell'attraversamento e del tubo in pvc e la pulizia dell'alveo a monte e a valle dell'attraversamento.

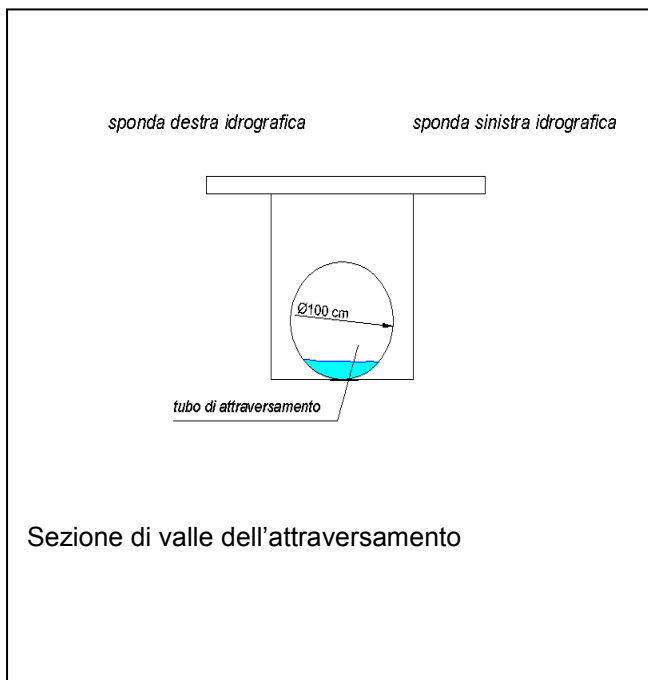
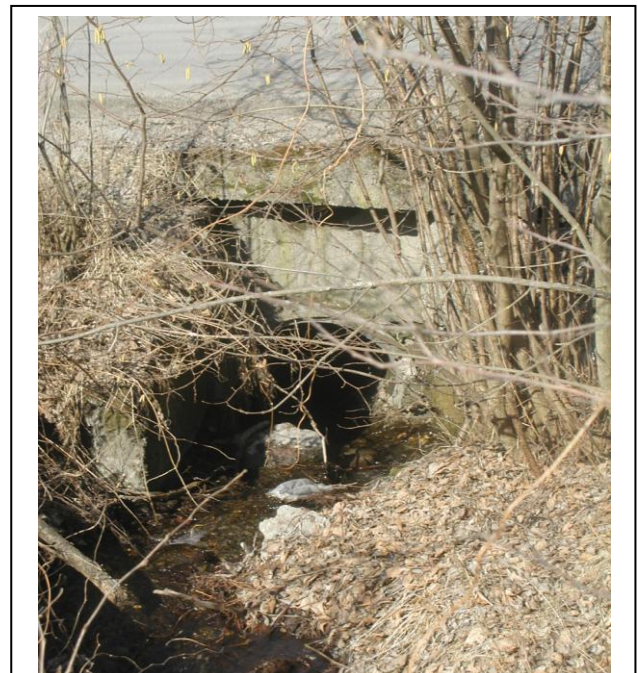
Foto 7 Vista dell'attraversamento da monte

<u>Materiale di costruzione:</u> cls + pietrame	<u>Eventuali ostacoli al deflusso:</u> il detrito trasportato dalla corrente in caso di eventi di piena potrebbe contribuire a ridurre la sezione utile di deflusso descritta dall'attraversamento nonché al danneggiamento dello stesso.
<u>Sezione a monte:</u> Larghezza: Altezza: Diametro: 1 m	
<u>Sezione a valle:</u> Larghezza: Altezza: Diametro: 1 m	<u>Presenza di lesioni al manufatto:</u>

**Note:** da verificare periodicamente la sezione utile di deflusso del ponte e la pulizia dell'alveo. (Foto 7)
