**Torrente n° 1-01-BS013**

<b>Torrente</b>	<i>Valle di Bellavista</i>	<b>Data di compilazione</b>	<i>Novembre 2004</i>	<b>Rilevatore</b>	<i>Dr. Geol. Marco Giugni</i>
<b>Località</b>	<i>S.Pietro</i>	<b>Comunità Montana</b>	<i>Valle Camonica</i>	<b>Provincia</b>	<i>BS</i>
<b>Comune/i</b>	<i>Corteno Golgi</i>	<b>C.T.R.</b>	<i>D3b2</i>	<b>Tratto considerato</b>	<i>da quota 1174 a 1152mt s.l.m.</i>

**SCHEDA DESCRITTIVA DI PONTI E ATTRAVERSAMENTI**

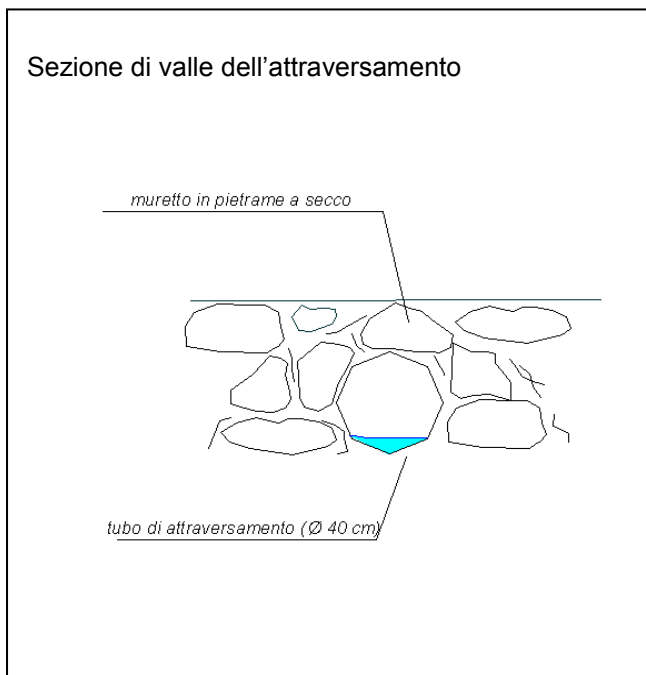
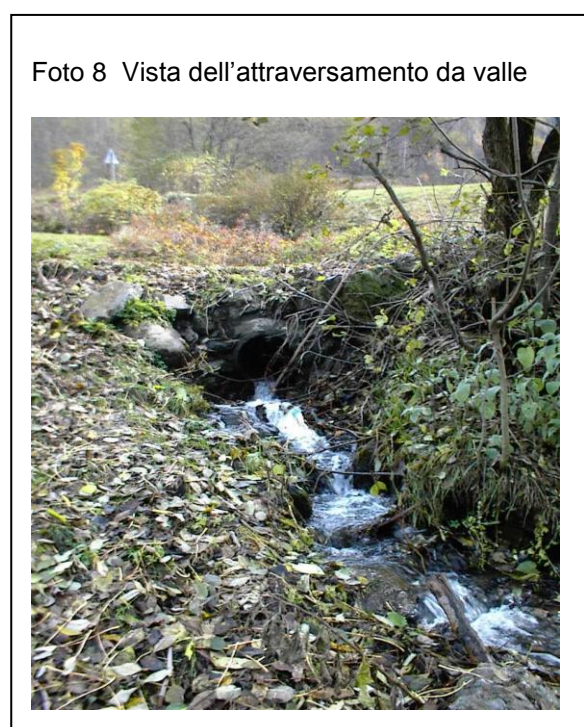
<u>Materiale di costruzione:</u> cls(tubo) + pietrame	<u>Eventuali ostacoli al deflusso:</u> il detrito trasportato dalla corrente in caso di eventi di piena potrebbe contribuire a ridurre la sezione utile di deflusso descritta dall'attraversamento nonché al danneggiamento dello stesso.
<u>Sezione a monte:</u> Larghezza: Altezza: Diametro: 0.40 m	
<u>Sezione a valle:</u> Larghezza: Altezza: Diametro: 0.40 m	<u>Presenza di lesioni al manufatto:</u>

**Note:** da verificare periodicamente la sezione utile di deflusso del ponte e la pulizia dell'alveo. (Foto 4)

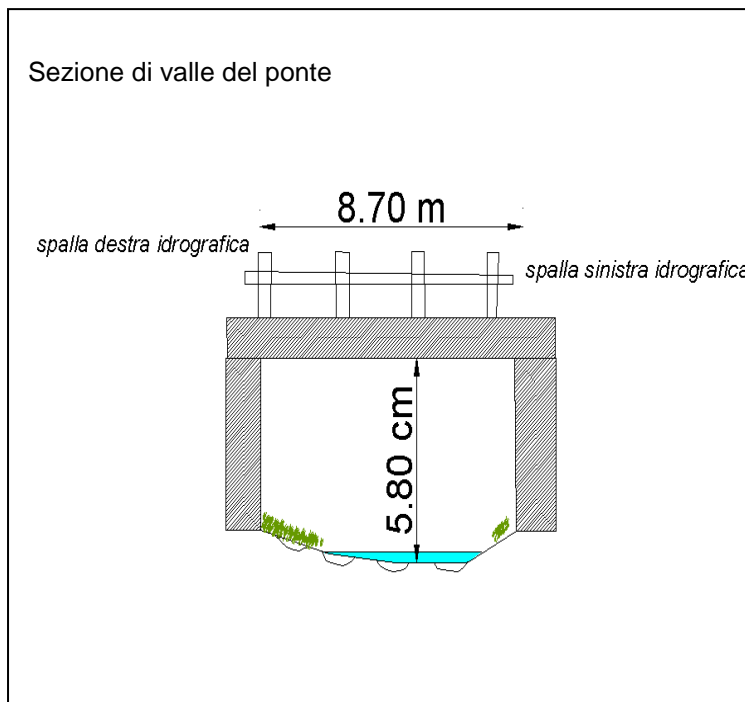
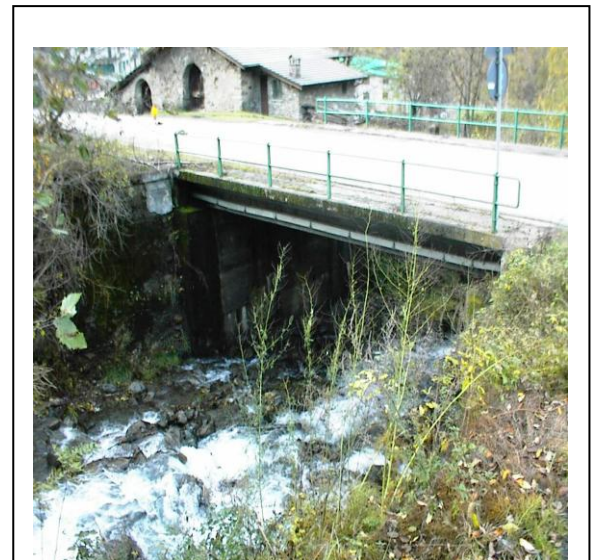
Foto 5. Vista del ponte da monte

<u>Materiale di costruzione:</u> cls	<u>Eventuali ostacoli al deflusso:</u>
<u>Sezione a monte:</u> tombotto e tubo di attraversamento Larghezza: 8.70 m Altezza: 4.80 m	
<u>Sezione a valle</u> Larghezza: 8.70 m Altezza: 5.80 m	<u>Presenza di lesioni al manufatto:</u> immediatamente a valle del ponte, in sponda sinistra e per un tratto di 4-5 metri, il muro di pietrame risulta parzialmente diroccato.

**Note:** da verificare periodicamente la sezione utile di deflusso del ponte e la pulizia dell'alveo (Foto 1)

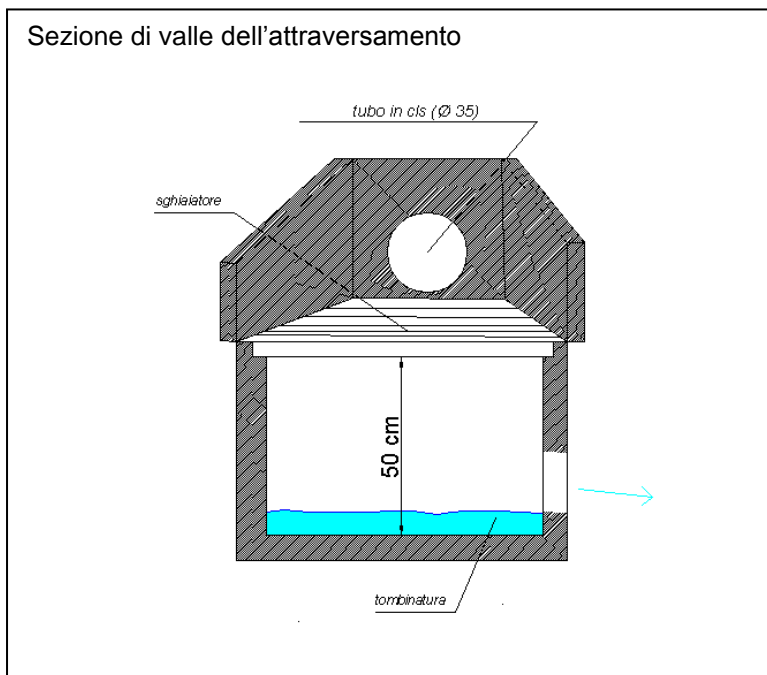
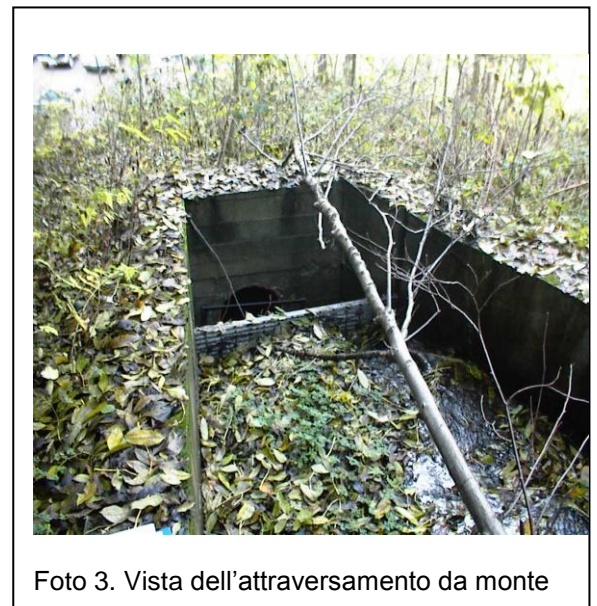
<u>Materiale di costruzione:</u> cls	<u>Eventuali ostacoli al deflusso</u> La sezione di monte, attualmente sporca, potrebbe essere ulteriormente ridotta da trasporto solido e resti vegetali in caso di eventi di piena.
<u>Sezione a monte (tombotto + tubo)</u> Dimensioni: 0.90 X 1.10 m Altezza: 0.90 m Diametro: 0.35 m	
<u>Sezione a valle (tombotto + tubo)</u> Dimensioni: 1.10 X 1.10 m Altezza: 0.50 m Diametro: 0.35 m	<u>Presenza di lesioni al manufatto:</u>

Note .Da verificare periodicamente la sezione utile di deflusso dell'attraversamento e la pulizia dell'alveo a monte e a valle dell'attraversamento (Foto 1,2)

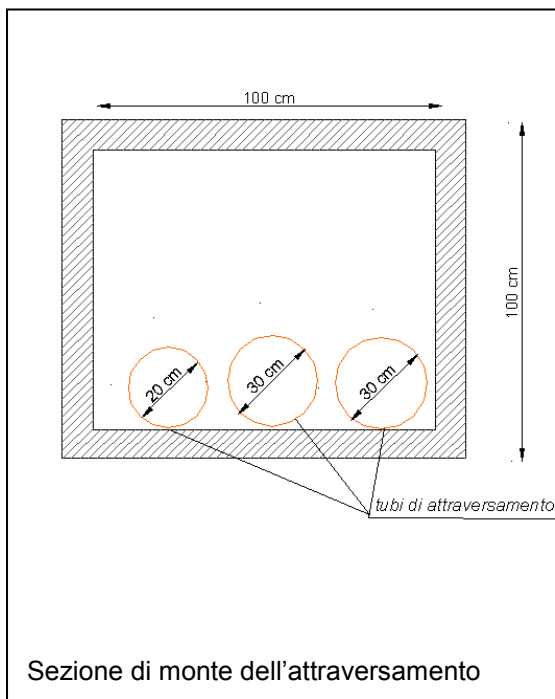
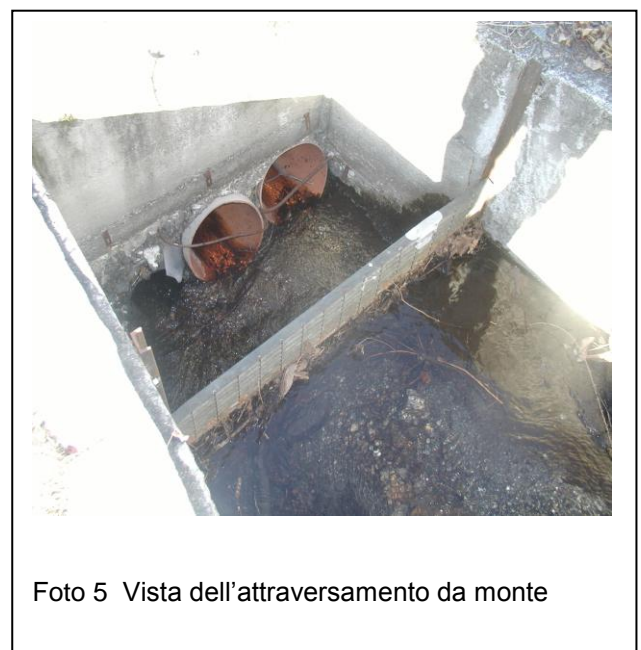
**SEZIONE E FOTO DELL'ATTRAVERSAMENTO**

<u>Materiale di costruzione:</u> cls (tombotto) pvc (tubi di attraversamento)	<u>Eventuali ostacoli al deflusso:</u> resti vegetali e detrito il trasporto solido della corrente in caso di eventi di piena e resti vegetali potrebbero contribuire a ridurre la sezione utile di deflusso descritta dall'attraversamento nonché al danneggiamento dello stesso. (Foto 5)
<u>Sezione a monte: (attraversamento)</u> Altezza: 1.00 m Larghezza: 1.00 m Diametro tubi: 0,20 e 0,30 m	
<u>Sezione a valle (tubo in pvc)</u> Dimensioni: Altezza: Diametro: 0,30 m	<u>Presenza di lesioni al manufatto:</u>

**Note:** da verificare periodicamente la sezione utile di deflusso dell'attraversamento (tubi in pvc) e la pulizia dell'alveo a monte dello stesso.

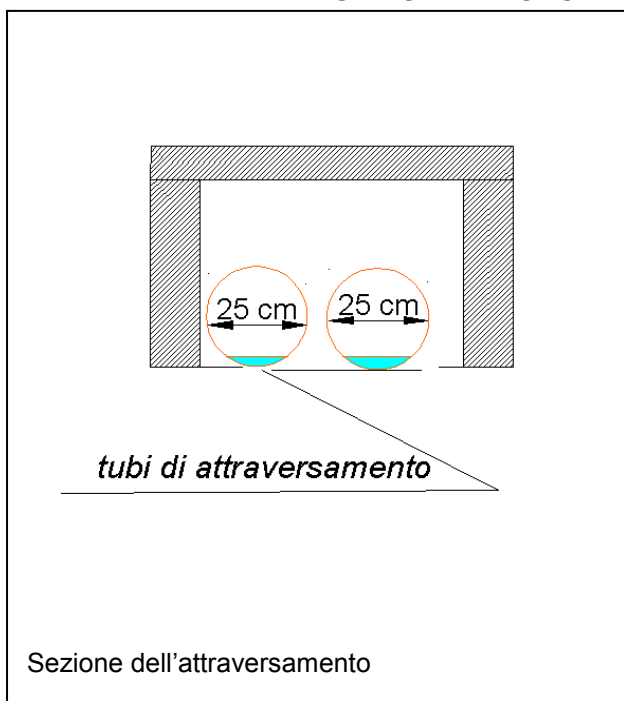
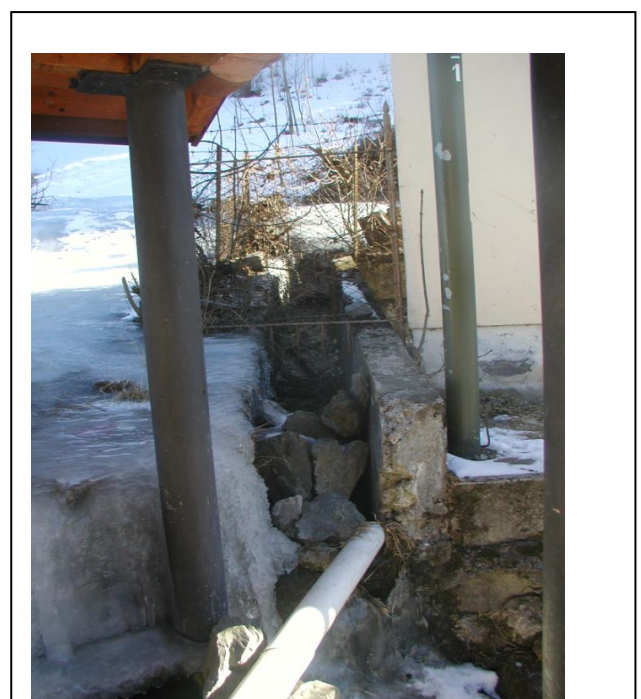
**SEZIONE E FOTO DELL'ATTRAVERSAMENTO**

<b>Materiale di costruzione:</b> cls (tombotto) pvc (tubi di attraversamento)	<b>Eventuali ostacoli al deflusso:</b> resti vegetali e detrito il trasporto solido della corrente in caso di eventi di piena e resti vegetali potrebbero contribuire a ridurre la sezione utile di deflusso descritta dall'attraversamento .
<b>Sezione a monte:</b> Altezza: Larghezza: Diametro tubi: 0,25 m	
<b>Sezione a valle</b> Dimensioni: Altezza: Diametro:	<b>Presenza di lesioni al manufatto:</b>

**Note:** da verificare periodicamente la sezione utile di deflusso dell'attraversamento e la pulizia dell'alveo a monte dello stesso.

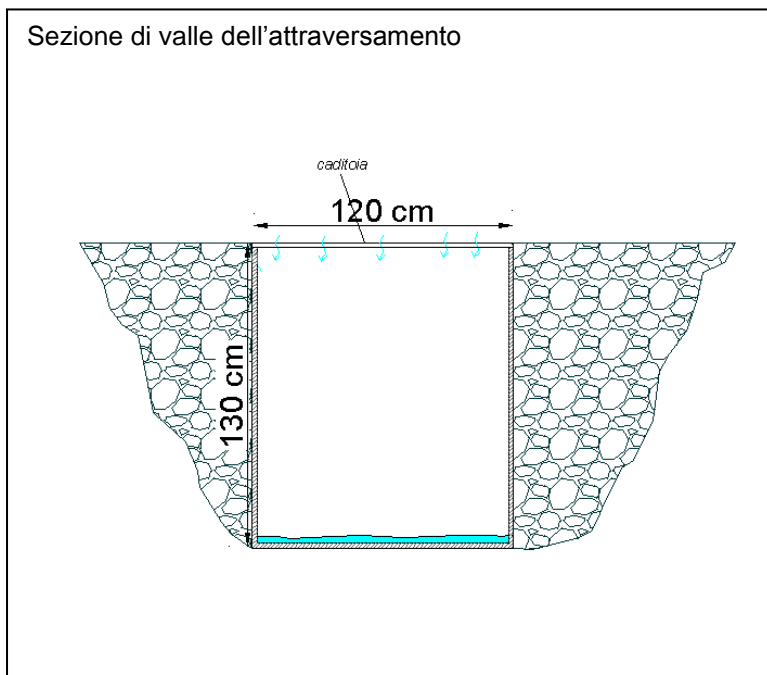
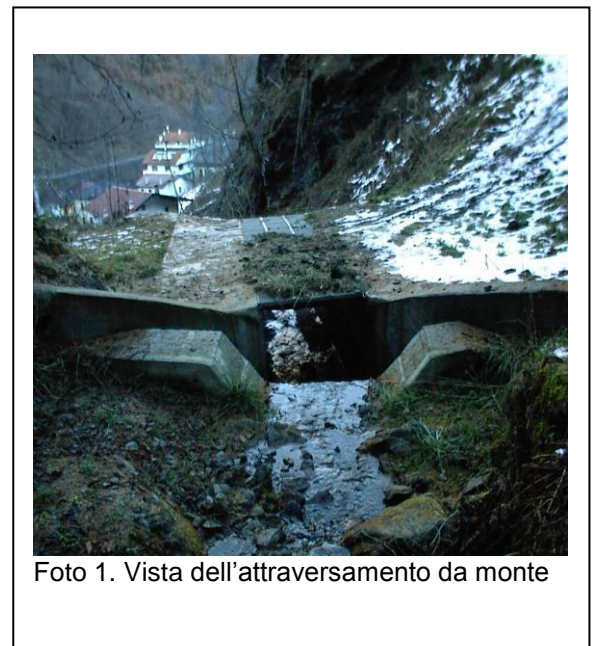
Foto 1. Vista dell'attraversamento da monte

<u>Materiale di costruzione:</u> cls + pietrame	<u>Eventuali ostacoli al deflusso</u> La sezione dell'attraversamento potrebbe essere facilmente ridotta da trasporto solido e resti vegetali in caso di eventi di piena.
<u>Sezione a monte</u> Larghezza: 1.20 m Altezza: 1.20 m	
<u>Sezione a valle</u> Larghezza: 1.20 m Altezza: 1.30 m	<u>Presenza di lesioni al manufatto:</u>

**Note** Immediatamente a monte dell'attraversamento è presente una piccola briglia in cls in buone condizioni ( altezza 1 m); da verificare periodicamente la sezione di deflusso e la pulizia dell'alveo.(Foto 1)

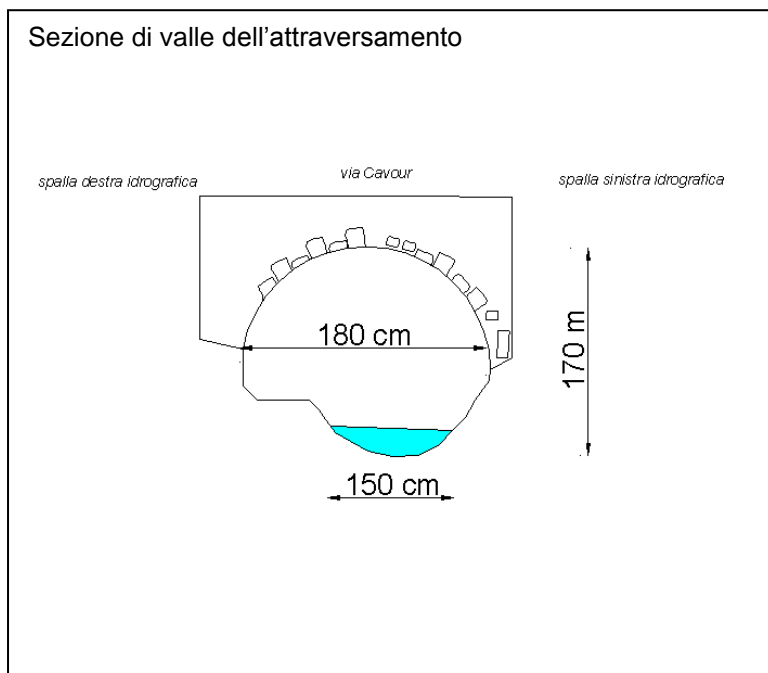
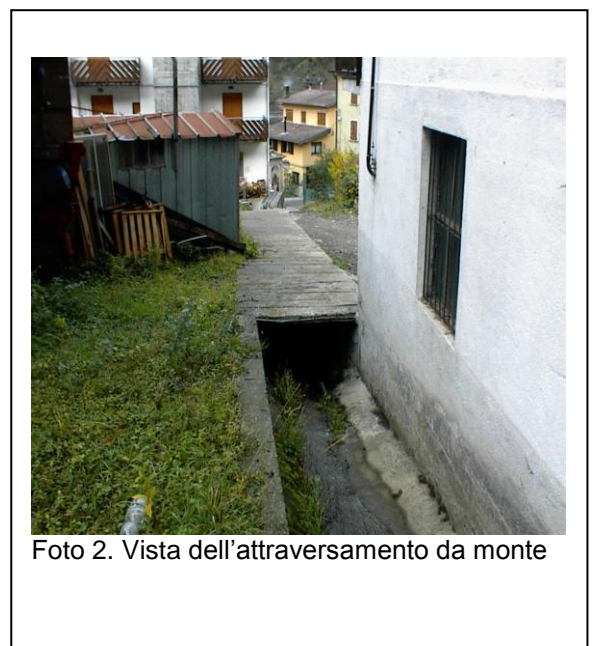
**SEZIONE E FOTO DELL'ATTRAVERSAMENTO**

<b>Materiale di costruzione:</b> cls(a monte) cls+ pietrame(a valle)	<b>Eventuali ostacoli al deflusso</b> La sezione di potrebbe essere facilmente ridotta da trasporto solido e resti vegetali in caso di eventi di piena; la sezione di valle è ridotta dalla presenza di un gradino in cls in sponda destra idrografica.
<b>Sezione a monte</b> Larghezza: 1.30 m Altezza: 0.90 m	
<b>Sezione a valle</b> Larghezza: 1.50 m Altezza: 1.70 m	<b>Presenza di lesioni al manufatto:</b> lesioni nel muro in cls costituente la sponda sinistra a valle dell'attraversamento

**Note** In corrispondenza della sezione di monte, prima della canaletta in cls, l'alveo del ruscello risulta molto vegetato e con abbondante detrito mobilizzabile in caso di piena. Da verificare periodicamente la sezione utile di deflusso dell'attraversamento e la pulizia dell'alveo a monte e a valle dell'attraversamento (Foto 2-4-5).

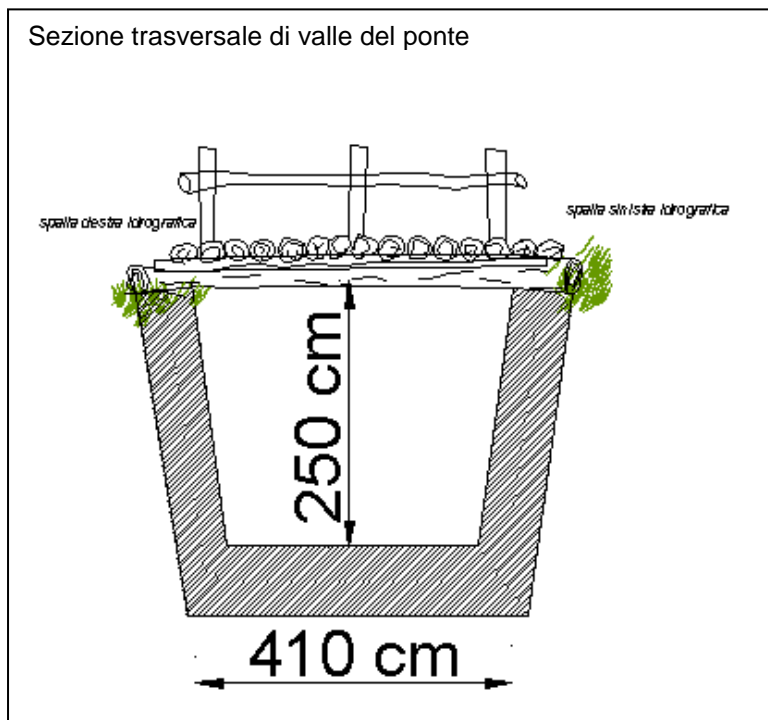
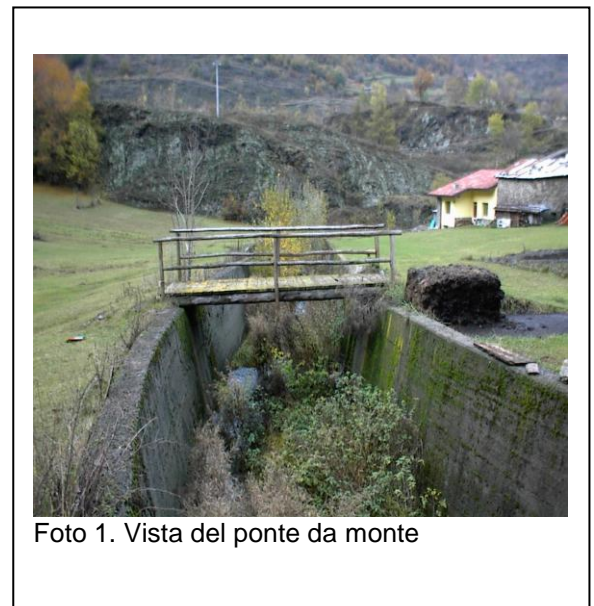
**SEZIONE E FOTO DELL'ATTRAVERSAMENTO**

<u>Materiale di costruzione:</u> legno (spalle in cls)	<u>Eventuali ostacoli al deflusso:</u> la presenza in alveo di vegetazione a monte e a valle del ponticello riduce la sezione di deflusso dello stesso e potrebbe costituire un ostacolo al deflusso delle acque in caso di piena
<u>Sezione a monte:</u> Larghezza: 4.10 m Altezza: 2.50 m	
<u>Sezione a valle:</u> Larghezza: 4.10 m Altezza: 2.60 m	<u>Presenza di lesioni al manufatto:</u>

**Note:** da verificare periodicamente la sezione utile di deflusso del ponte e la pulizia dell'alveo

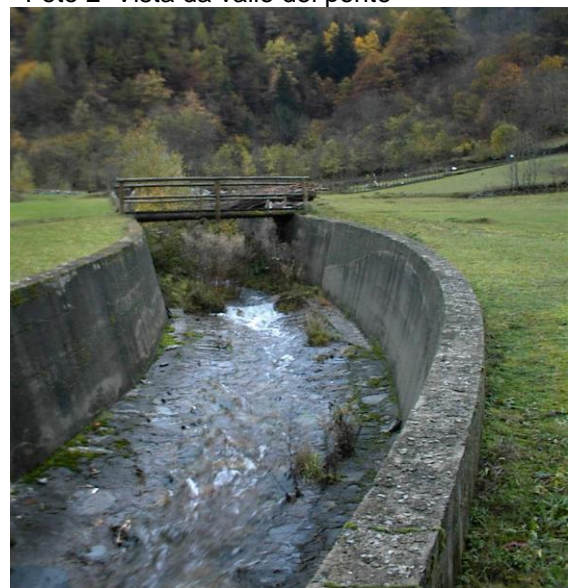
Foto 2 Vista da valle del ponte

<u>Materiale di costruzione:</u> legno (spalle in cls)	<u>Eventuali ostacoli al deflusso:</u> la vegetazione presente in alveo a monte e potrebbe contribuire a ridurre la sezione utile di deflusso descritta dal ponte nonché al danneggiamento dello stesso in caso di eventi di piena.
<u>Sezione a monte:</u> Larghezza: 4.10 m Altezza: 2.50 m	
<u>Sezione a valle:</u> Larghezza: 4.10 m Altezza: 2.45 m	<u>Presenza di lesioni al manufatto:</u>
<u>Note:</u> da verificare periodicamente la sezione utile di deflusso del ponte e la pulizia dell'alveo. (Foto 2)

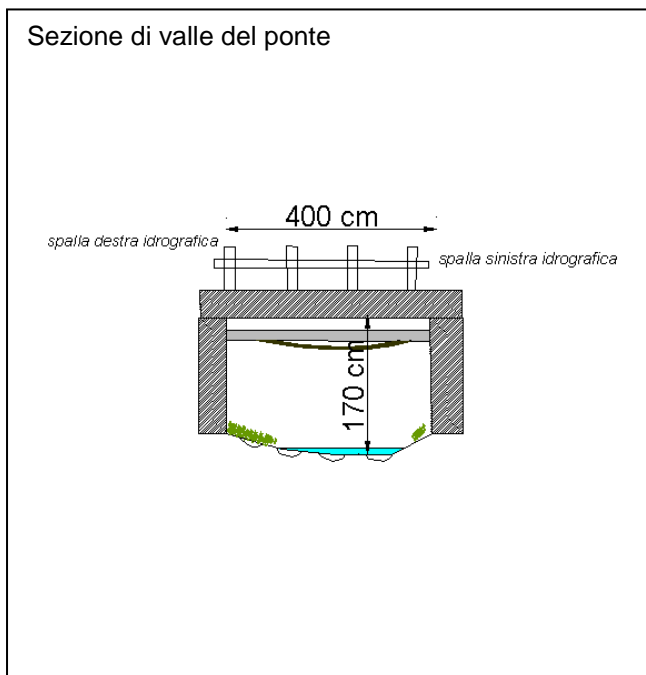
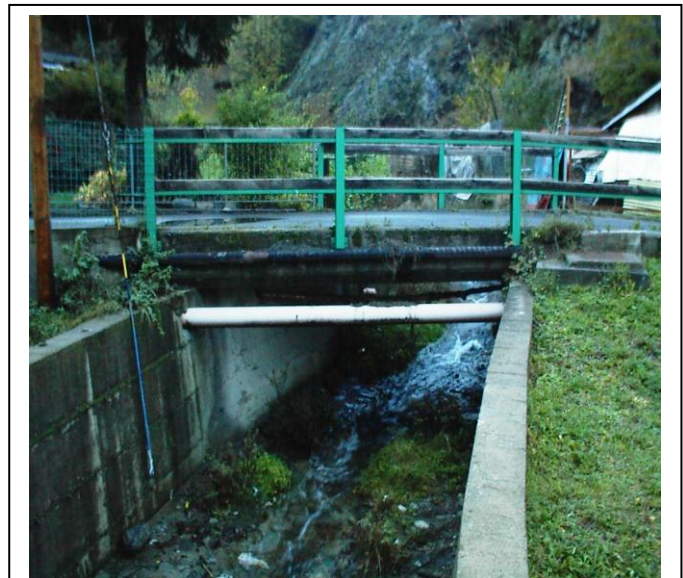
. Foto 3 Vista da valle del ponte

<u>Materiale di costruzione:</u> cls	<u>Eventuali ostacoli al deflusso</u> Al di sotto del ponticello sono presenti due tubi in pvc che attraversano il corso del torrente da sponda a sponda mantenendosi ad un'altezza di circa 1.60 m. In caso di eventi di piena la presenza di rifiuti potrebbero contribuire a ridurre la sezione utile di deflusso. (Foto 3)
<u>Sezione a monte:</u> Larghezza: 4.00 m Altezza: 1.70 m	
<u>Sezione a valle</u> Larghezza: 4.00 m Altezza: 1.70 m	<u>Presenza di lesioni al manufatto:</u>

**Note:** da verificare periodicamente la sezione utile di deflusso del ponte e la pulizia dell'alveo. (Foto 3)

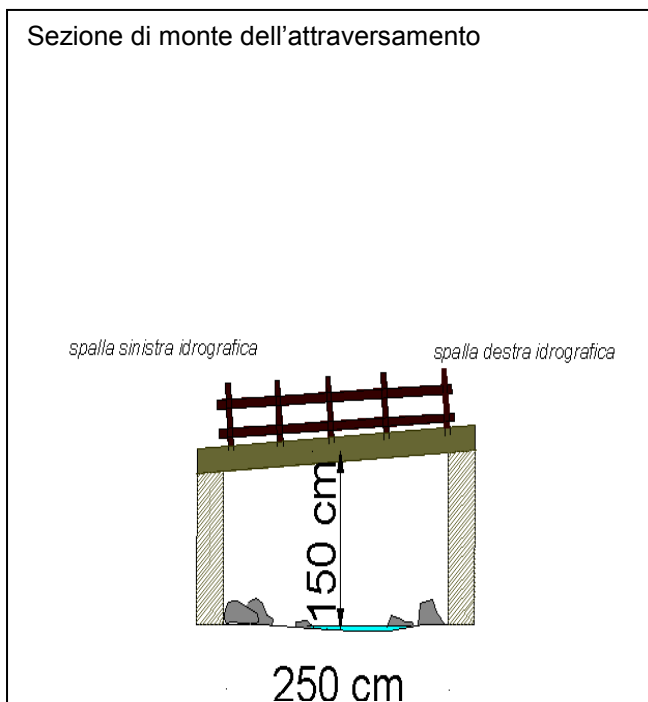
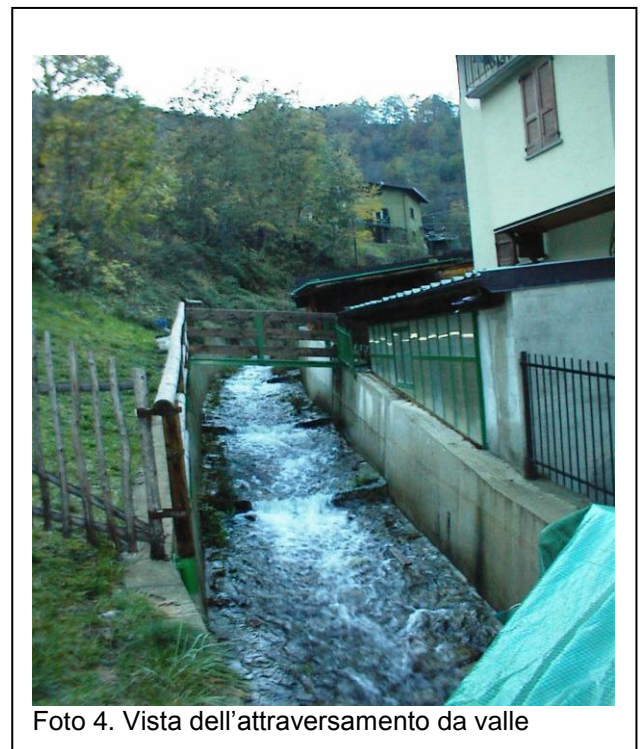
**SEZIONE E FOTO DELL'ATTRAVERSAMENTO**

<b>Materiale di costruzione:</b> legno e ferro	<b>Eventuali ostacoli al deflusso:</b> il trasporto solido della corrente in caso di eventi di piena e la presenza di rifiuti( a monte dell'attraversamento) potrebbero contribuire a ridurre la sezione utile di deflusso.
<b>Sezione a monte:</b> Larghezza: Altezza:	
<b>Sezione a valle</b> Larghezza: Altezza:	<b>Presenza di lesioni al manufatto:</b>
<b>Note:</b> da verificare periodicamente la sezione utile di deflusso dell'attraversamento e la pulizia dell'alveo. (Foto 4)

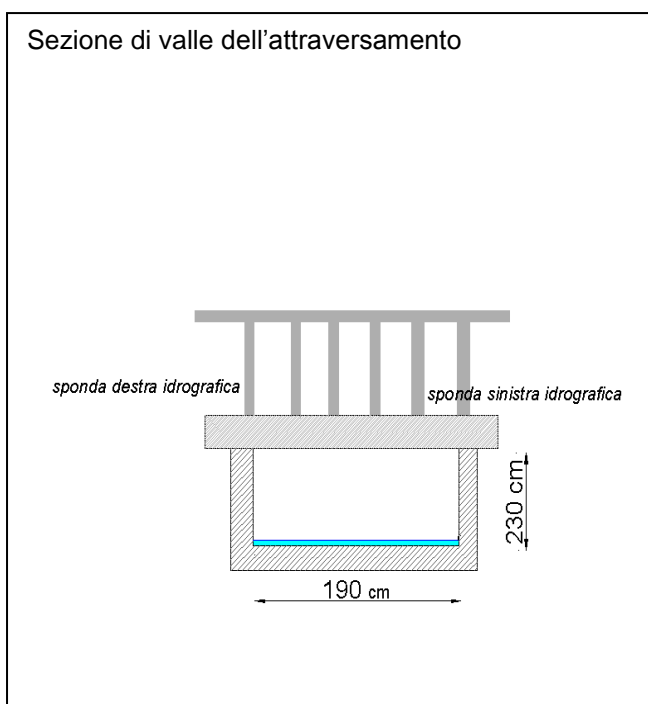
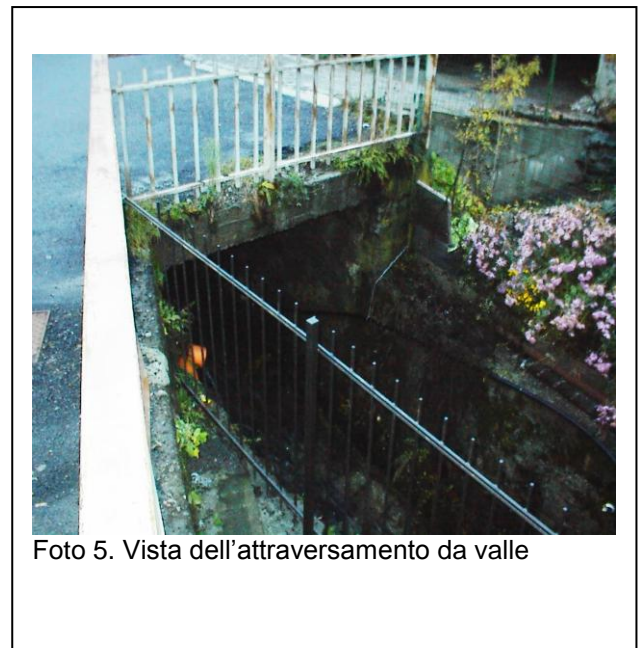
**SEZIONE E FOTO DELL'ATTRAVERSAMENTO**

<u>Materiale di costruzione:</u> cls	<u>Eventuali ostacoli al deflusso:</u> il trasporto solido della corrente in caso di eventi di piena e la presenza di rifiuti( a monte dell'attraversamento) potrebbero contribuire a ridurre la sezione utile di deflusso.
<u>Sezione a monte:</u> Larghezza: 3.40 m Altezza: 1.30	
<u>Sezione a valle</u> Larghezza: 1.90 m Altezza: 2.30 m	<u>Presenza di lesioni al manufatto:</u>
<b>Note</b> Da verificare periodicamente la sezione utile di deflusso del ponte e l'ostruzione dell'alveo da parte di detrito, rifiuti e vegetazione. (Foto 5-12)

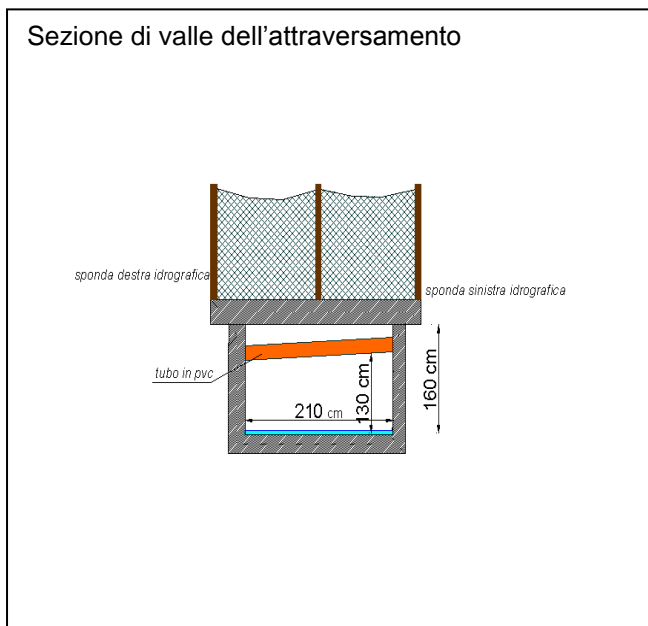
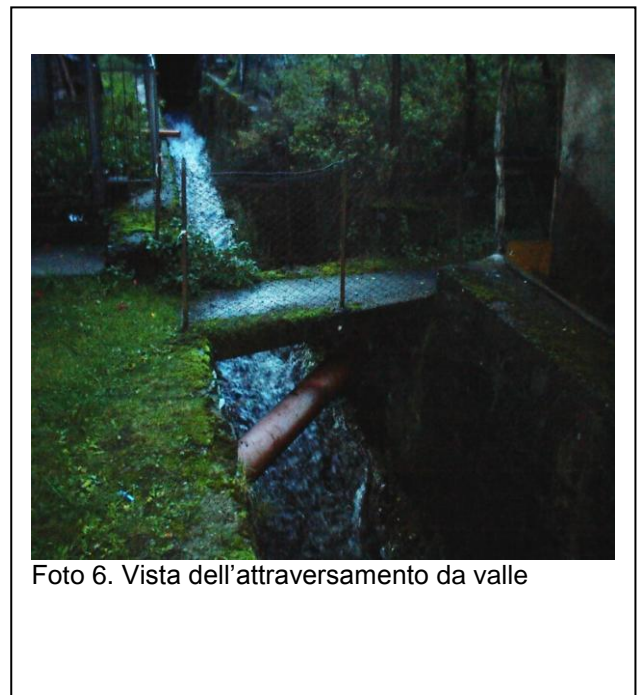
### SEZIONE E FOTO DELL'ATTRAVERSAMENTO

<u>Materiale di costruzione:</u> cls	<u>Eventuali ostacoli al deflusso:</u> sotto la passerella, posta trasversalmente rispetto alla direzione del torrente e ad un'altezza di circa 1.30 m rispetto al fondo, è presente un grosso tubo in pvc che, unitamente alla presenza di detrito che potrebbe contribuire a ridurre la sezione utile di deflusso. (Foto 6)
<u>Sezione a monte:</u> Larghezza: 2.10 m Altezza: 1.65	
<u>Sezione a valle:</u> Larghezza: 2.10 m Altezza: 1.55	<u>Presenza di lesioni al manufatto:</u>

**Note:** da verificare periodicamente la sezione utile di deflusso del ponte e la pulizia dell'alveo. (Foto 6)

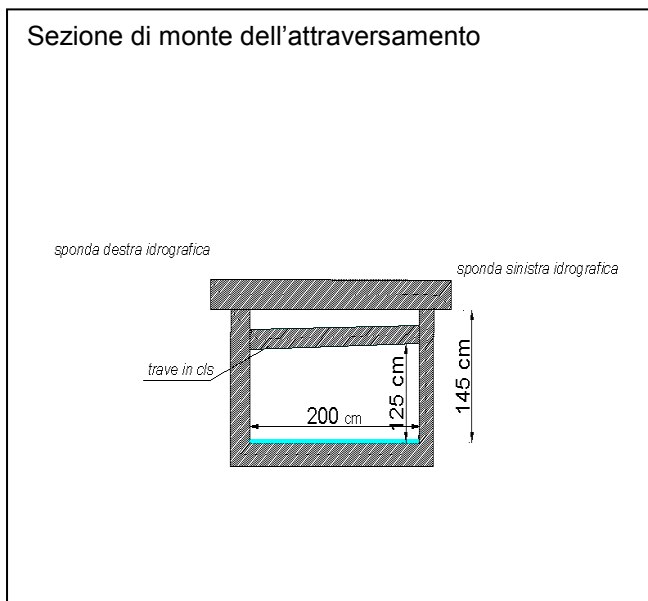
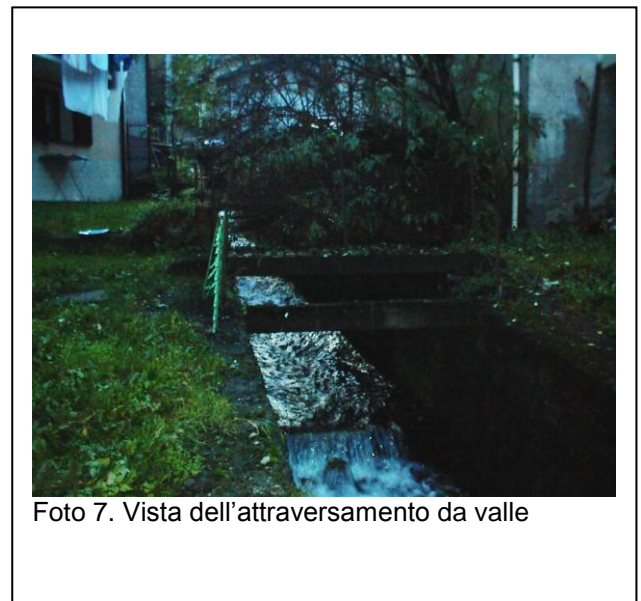
### SEZIONE E FOTO DELL'ATTRAVERSAMENTO

<u>Materiale di costruzione:</u> cls	<u>Eventuali ostacoli al deflusso:</u> a valle dell'attraversamento è presente una trave in cls che, unitamente al detrito e alla vegetazione che potrebbe contribuire a ridurre la sezione utile di deflusso.(Foto 7)
<u>Sezione a monte:</u> Larghezza: 2.00 m Altezza: 1.55 m	
<u>Sezione a valle:</u> Larghezza: 2.00 m Altezza:1.50 m	<u>Presenza di lesioni al manufatto:</u>

**Note:** da verificare periodicamente la sezione utile di deflusso del ponte e la pulizia dell'alveo. (Foto 7)

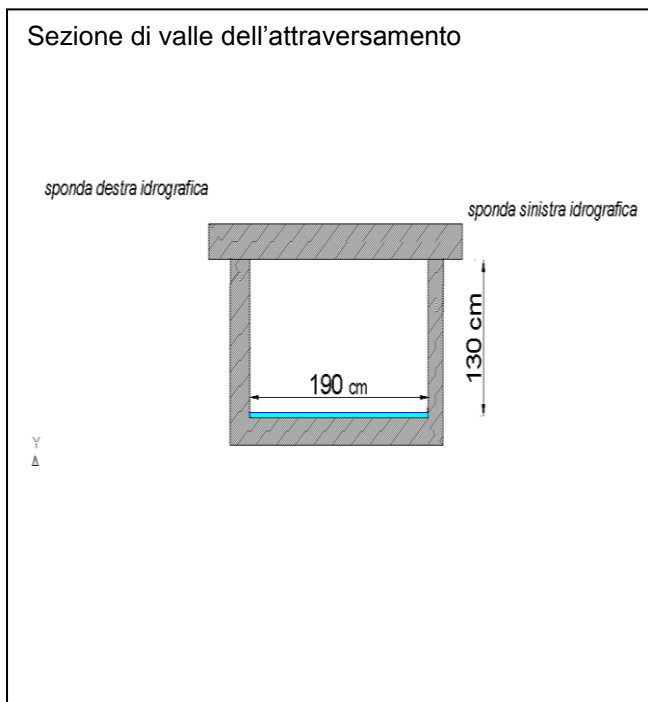
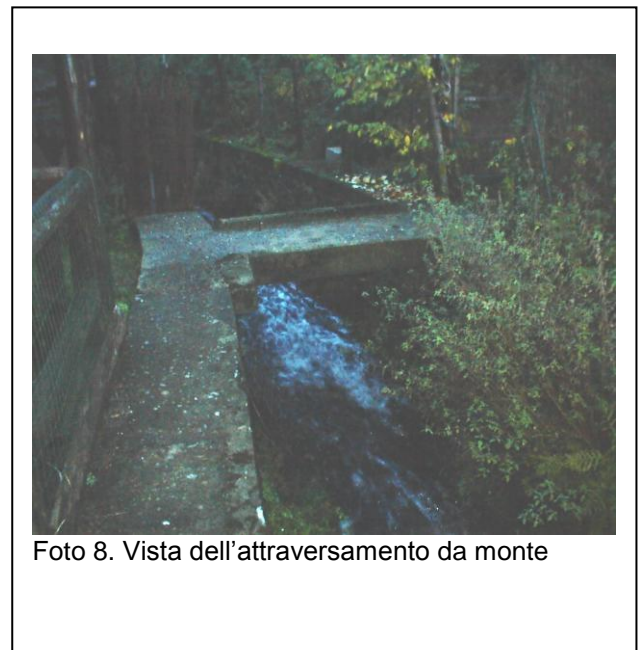
<u>Materiale di costruzione:</u> cls	<u>Eventuali ostacoli al deflusso:</u>
<u>Sezione a monte:</u> Larghezza: 1.90 m Altezza: 1.35 m	
<u>Sezione a valle:</u> Larghezza: 1.90 m Altezza: 1.30 m	<u>Presenza di lesioni al manufatto:</u>

Note: da verificare periodicamente la sezione utile di deflusso del ponte e la pulizia dell'alveo. (Foto 8)

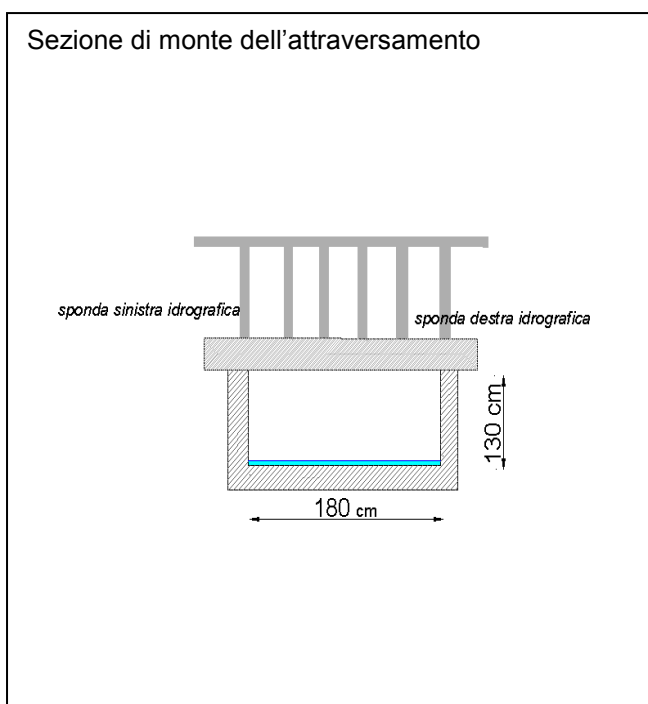
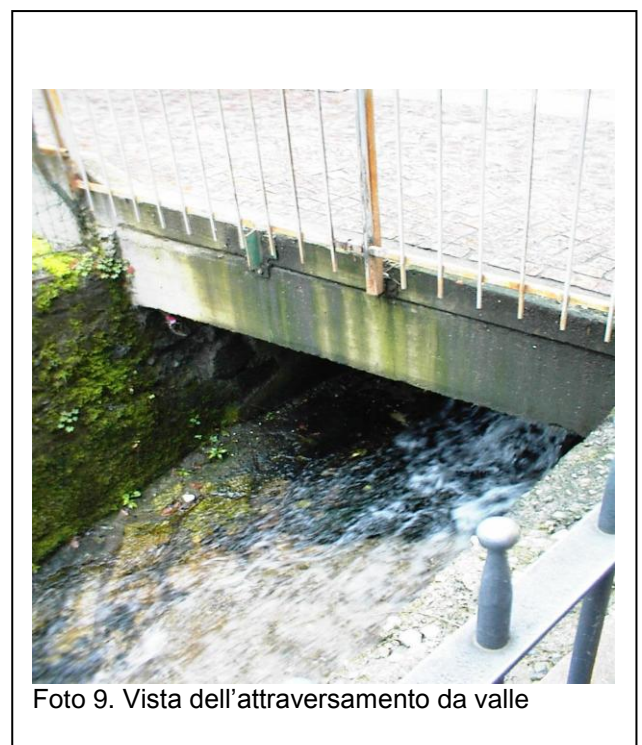
<u>Materiale di costruzione:</u> cls	<u>Eventuali ostacoli al deflusso:</u>
<u>Sezione a monte:</u> Larghezza: 1.80 m Altezza: 1.30 m	
<u>Sezione a valle</u> Larghezza: 2.00 m Altezza: 1.10 m	<u>Presenza di lesioni al manufatto:</u>

**Note**  
In questo tratto il torrente scorre a poca distanza dagli edifici(1-2 metri) : è consigliato verificare periodicamente la sezione utile di deflusso dell'attraversamento e la pulizia dell'alveo nel tratto considerato. (Foto 9-14-15)

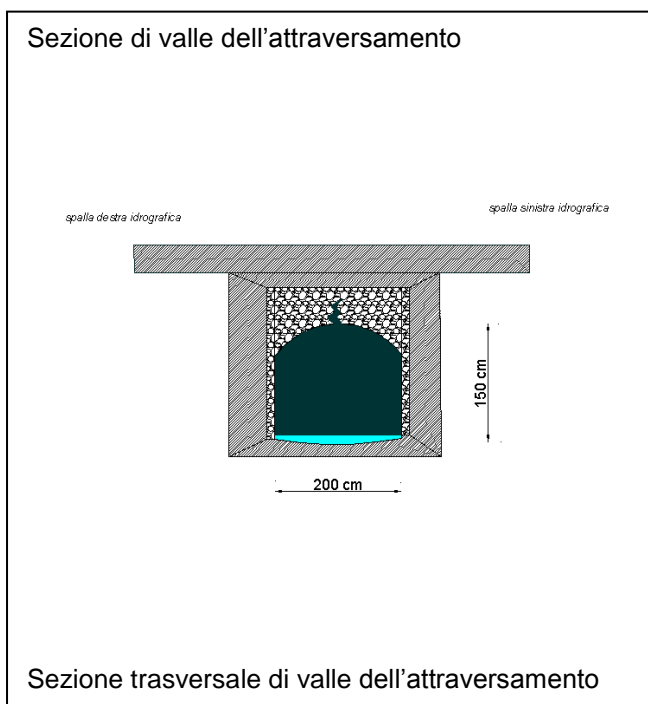
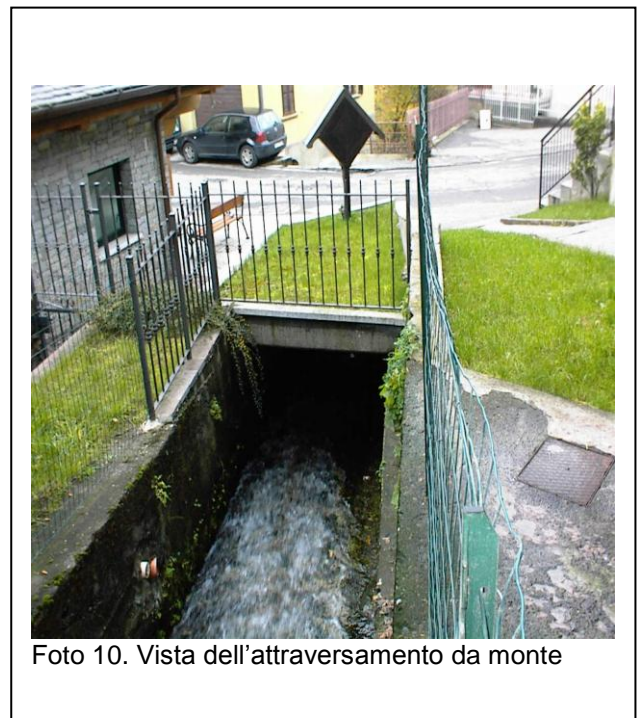
Alveo pulito con selciato di fondo in cls e pietrame a monte dell'attraversamento; a monte e a valle dell'attraversamento, in sponda sinistra, sono state applicate delle piastre di ferro a protezione dei muri di sponda degradati; a valle, in corrispondenza del tratto che corre dall'attraversamento all'Ogliolo, l'alveo è vegetato e il fondo, in pietrame e cls, appare rimosso in alcuni punti alla base dei muri di sponda. (Foto 10-16)

<b>Materiale di costruzione:</b> cls e pietrame	<b>Eventuali ostacoli al deflusso:</b> detrito, vegetazione ed eventuali rifiuti
<b>Sezione a monte:</b> Larghezza: 1.50 Altezza: 1.10	
<b>Sezione a valle</b> Larghezza: 2.00 m Altezza: 1.50 m	<b>Presenza di lesioni al manufatto:</b> in corrispondenza del tombino presente sulla via Cavour l'originale volta in pietra dell'attraversamento risulta lesionata.
<b>Note</b> da verificare periodicamente la sezione utile di deflusso del ponte e la pulizia dell'alveo. (Foto 10)

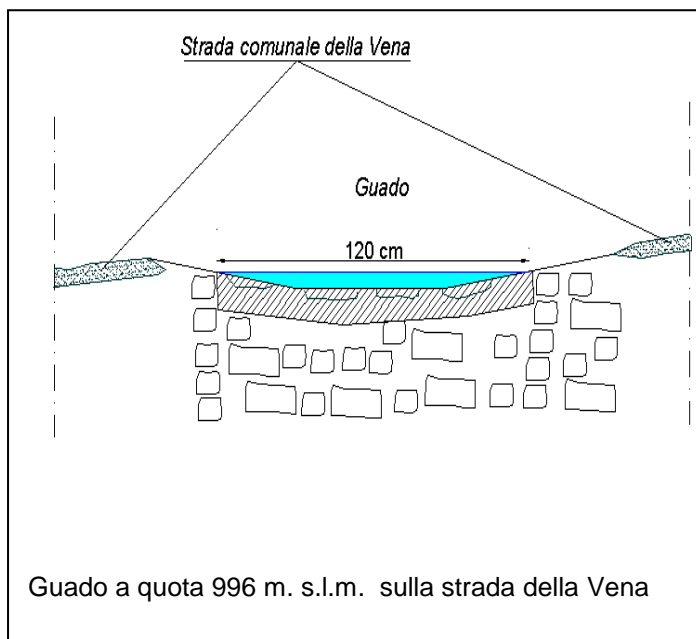
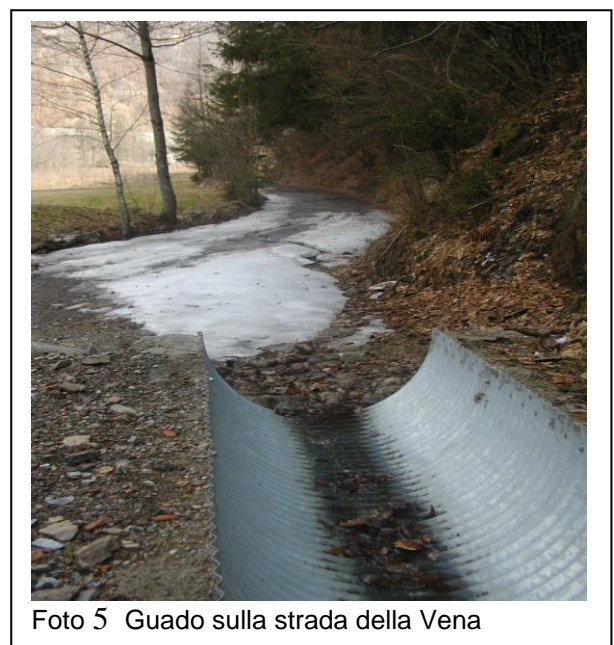
<b>Materiale di costruzione:</b> cls e pietrame	<u>Eventuali ostacoli al deflusso</u>
<u>Sezione a monte</u> Larghezza : 1,20 m Altezza:0,20 m	
<u>Sezione a valle</u> Larghezza : : 1,20 m Altezza: 0,20 m	<u>Presenza di lesioni al manufatto:</u>
<u>Note</u> .Da verificare periodicamente la pulizia dell'alveo a monte e a valle dell'attraversamento

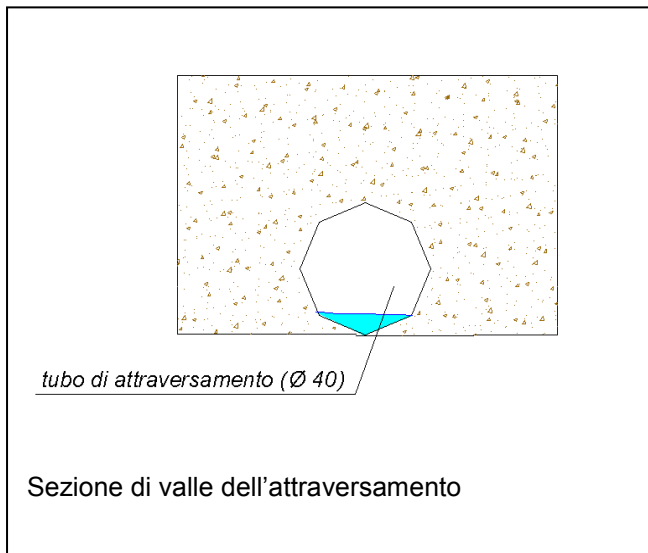
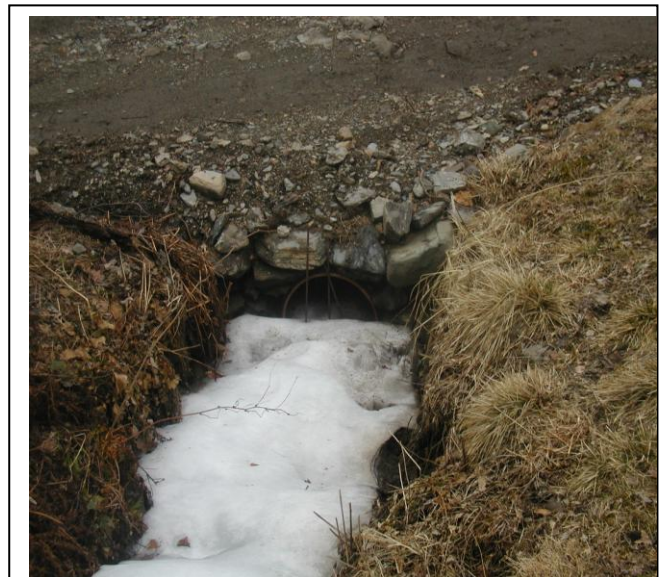
Foto 5 Sezione di monte dell'attraversamento

<u>Materiale di costruzione:</u>	<u>Eventuali ostacoli al deflusso:</u> l'accumulo di detrito e fogliame potrebbe ridurre la sezione di monte dell'attraversamento provocando la esondazione delle acque sulla sede stradale.
<u>Sezione a monte:</u> (tubo in pvc) Larghezza: Altezza: Diametro: 0,40 m	
<u>Sezione a valle</u> (tubo in pvc) Larghezza: Altezza: Diametro: 0,40 m	<u>Presenza di lesioni al manufatto:</u>

**Note:** da verificare periodicamente la sezione utile di deflusso dell'attraversamento

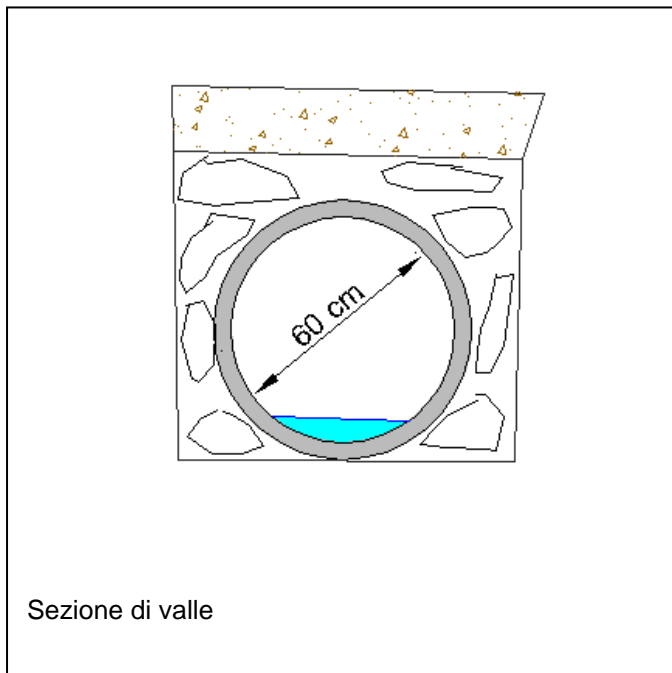
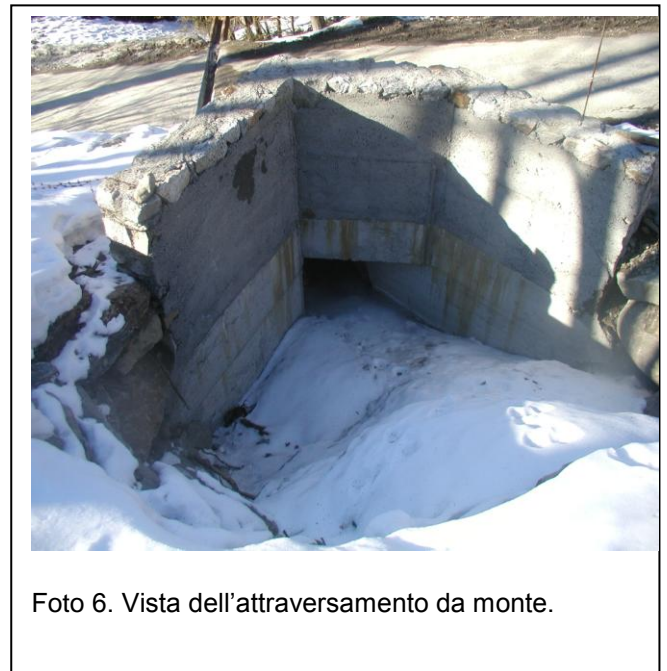
<u>Materiale di costruzione:</u> tubo in cls	<u>Eventuali ostacoli al deflusso:</u>
<u>Sezione a monte:</u> Dimensioni: Altezza: Diametro: 0,60 m	
<u>Sezione a valle:</u> Larghezza: Altezza: Diametro: 0,60 m	<u>Presenza di lesioni al manufatto:</u>
<b>Note:</b> da verificare periodicamente la pulizia e la sezione utile di deflusso dell'attraversamento

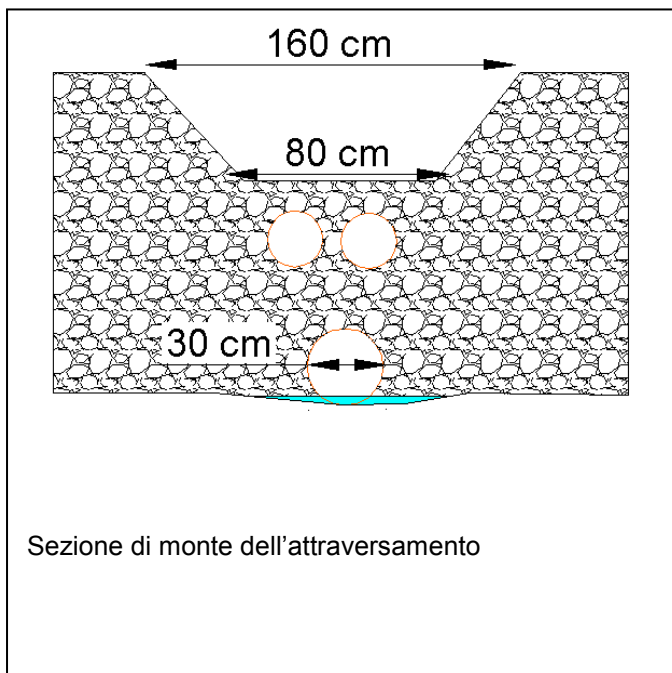
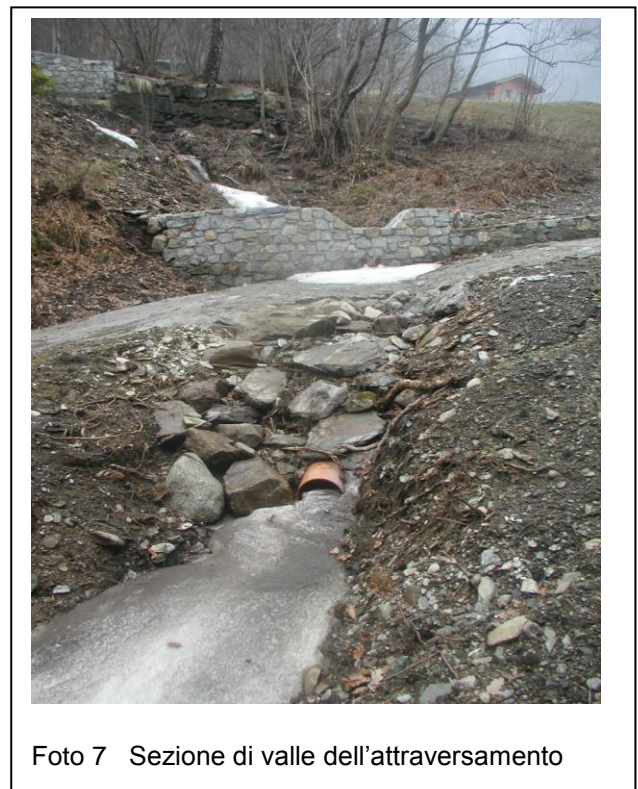
<u>Materiale di costruzione:</u> sghiaiatore in cls e pietrame, tubo di attraversamento in pvc	<u>Eventuali ostacoli al deflusso:</u>
<u>Sezione a monte:</u> Dimensioni: Altezza: Diametro: 0,30 m	<u>Presenza di lesioni al manufatto:</u>
<u>Sezione a valle:</u> Larghezza: Altezza: Diametro: 0,30 m	
<b>Note:</b> da verificare periodicamente la sezione utile di deflusso del tubo in pvc e la pulizia dello sghiaiatore

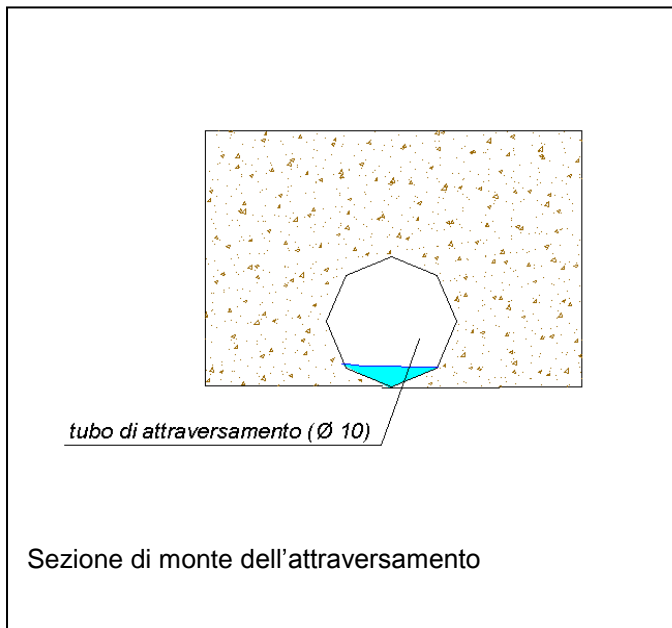
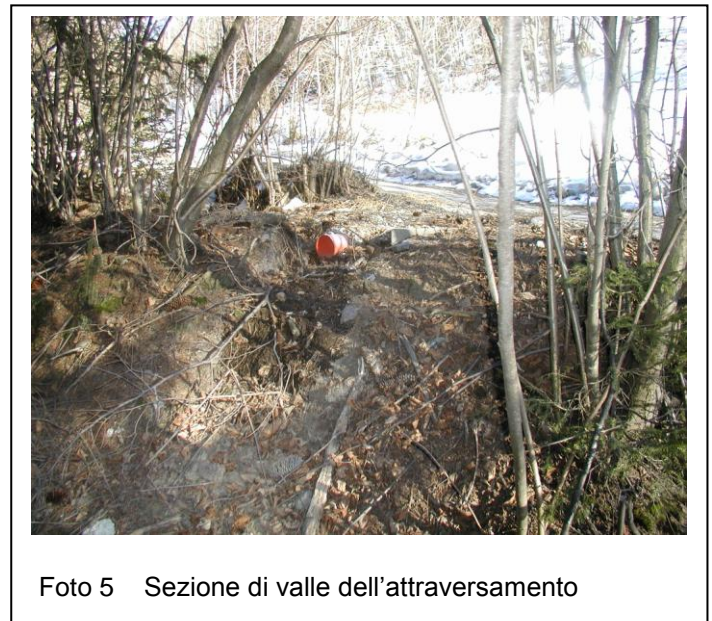
<u>Materiale di costruzione:</u> tubo in pvc	<u>Eventuali ostacoli al deflusso:</u> l'accumulo di detrito e fogliame potrebbe impedire l'afflusso delle acque nel tubo con conseguente allagamento della strada (Foto2)
<u>Sezione a monte:</u> Dimensioni: Altezza: Diametro : 0.10 m	
<u>Sezione a valle</u> Larghezza: Altezza: Diametro : 0.10 m	<u>Presenza di lesioni al manufatto:</u>

**Note:** da verificare periodicamente la sezione utile di deflusso dell'attraversamento e la pulizia dell'alveo a monte e a valle dell'attraversamento.
