**Torrente n° 1-01-BS013**

<b>Torrente</b>	<i>Valle di Bellavista</i>	<b>Data di compilazione</b>	<i>Novembre 2004</i>	<b>Rilevatore</b>	<i>Dr. Geol. Marco Giugni</i>
<b>Località</b>	<i>S.Pietro</i>	<b>Comunità Montana</b>	<i>Valle Camonica</i>	<b>Provincia</b>	<i>BS</i>
<b>Comune/i</b>	<i>Corteno Golgi</i>	<b>C.T.R.</b>	<i>D3b2</i>	<b>Tratto considerato</b>	<i>da quota 1174 a 1152mt s.l.m.</i>

**SCHEDA DESCRITTIVA DI PONTI E ATTRAVERSAMENTI**

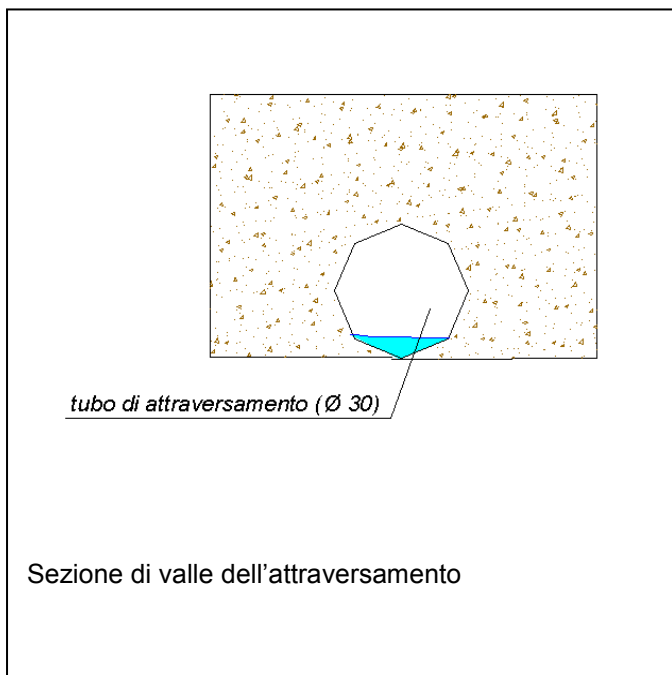
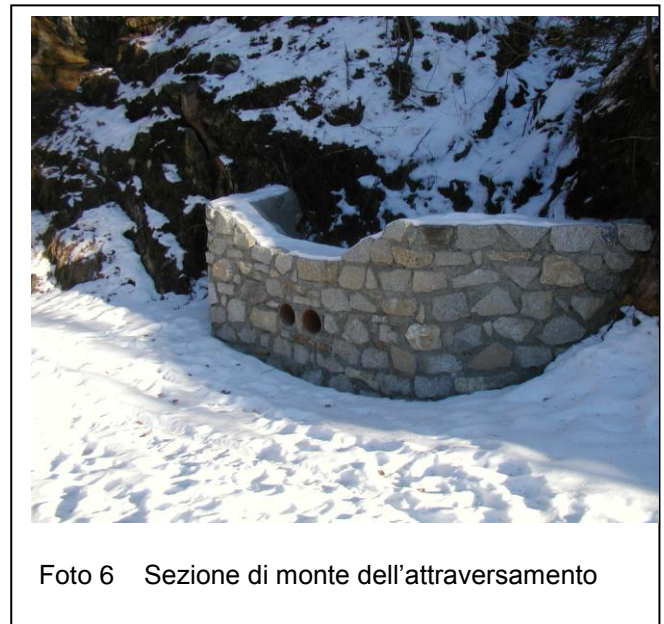
<u>Materiale di costruzione:</u> sghiaiatore in cls e pietrame, tubo in pvc	<u>Eventuali ostacoli al deflusso:</u> l'accumulo di detrito e fogliame potrebbe impedire l'afflusso delle acque nel tombotto attraverso le griglie di ferro con conseguente allagamento della strada (Foto2)
<u>Sezione a monte:</u> Dimensioni: Altezza: Diametro: 0.30 m	
<u>Sezione a valle</u> Larghezza: Altezza: Diametro: 0.30 m	<u>Presenza di lesioni al manufatto:</u>

**Note:** da verificare periodicamente la sezione utile di deflusso del tubo in pvc e la pulizia dello sghiaiatore

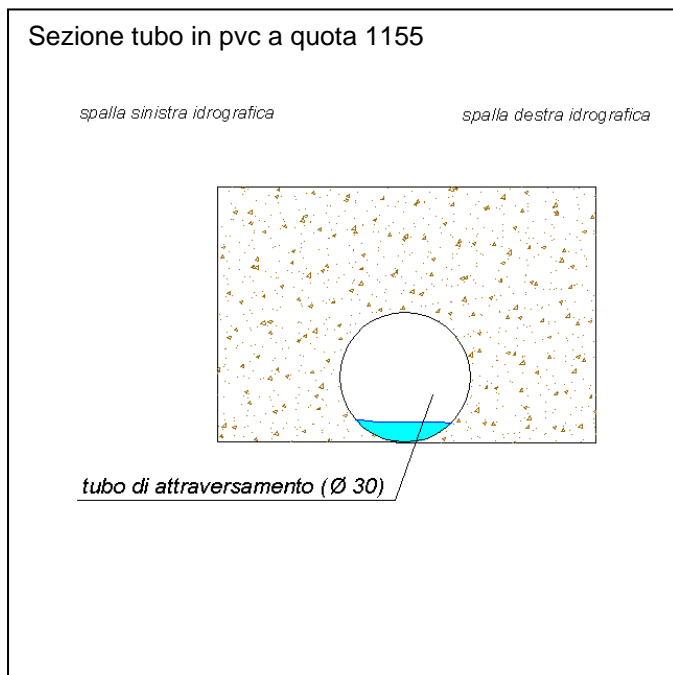
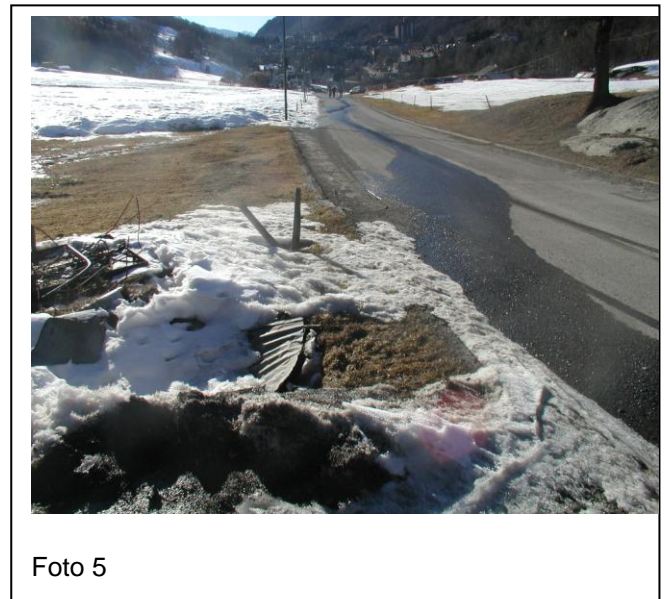
<u>Materiale di costruzione:</u> tombotto in cls	<u>Eventuali ostacoli al deflusso:</u> l'accumulo di detrito e fogliame potrebbe impedire l'afflusso delle acque all'interno del tubo in pvc con conseguente allagamento dei terreni posti a valle. (Foto 3)
<u>Sezione a monte:</u> tubo in pvc Dimensioni: Altezza: Diametro: 0,30 m.	
<u>Sezione a valle (canaletta coperta)</u> Larghezza: 0.60 m Altezza: 0.40 m	<u>Presenza di lesioni al manufatto:</u> il tubo in pvc e il tombotto in prossimità della strada risultano in cattivo stato di manutenzione.

**Note:** da verificare periodicamente la sezione utile di deflusso del tubo in pvc e la pulizia del tombotto presso la sede stradale.

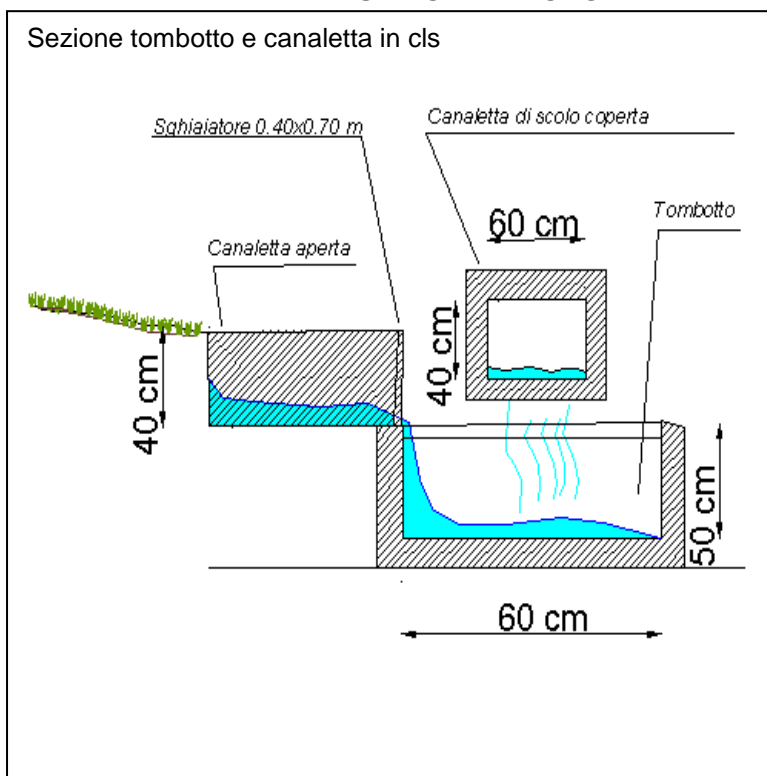
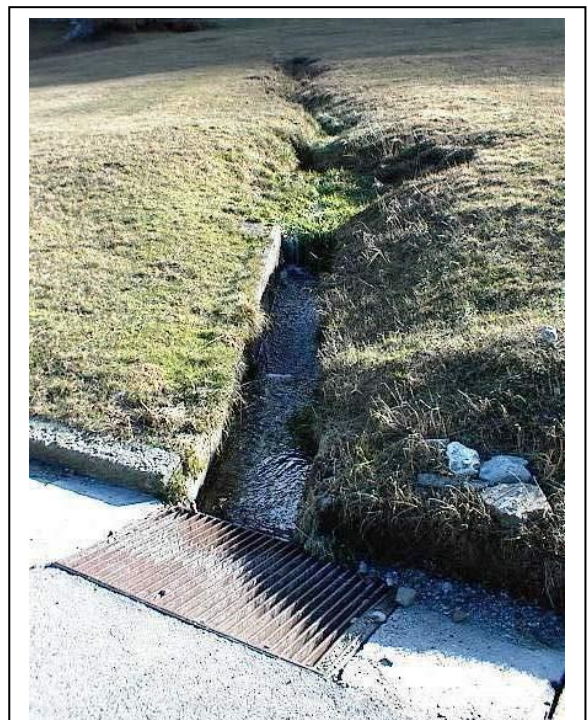
<u>Materiale di costruzione:</u> tombotto e canaletta in cls	<u>Eventuali ostacoli al deflusso:</u> l'accumulo di detrito e fogliame potrebbe impedire l'afflusso delle acque nel tombotto attraverso le griglie di ferro con conseguente allagamento della strada (Foto 1-4- 5)
<u>Sezione a monte:(canaletta aperta)</u> Larghezza: 0.60 m Altezza: 0.40 m	
<u>Sezione a valle(tombotto)</u> Dimensioni: 0.60x1.10 m Altezza: 0.50 m	<u>Presenza di lesioni al manufatto:</u>

Foto 1. Vista del tombotto da strada comunale

**Note:**a valle del tombotto le acque scorrono in una canaletta coperta(altezza 0.40 m, larghezza 0.60 m) sul lato di monte della strada; da verificare periodicamente la sezione utile di deflusso della canaletta e la pulizia del tombotto

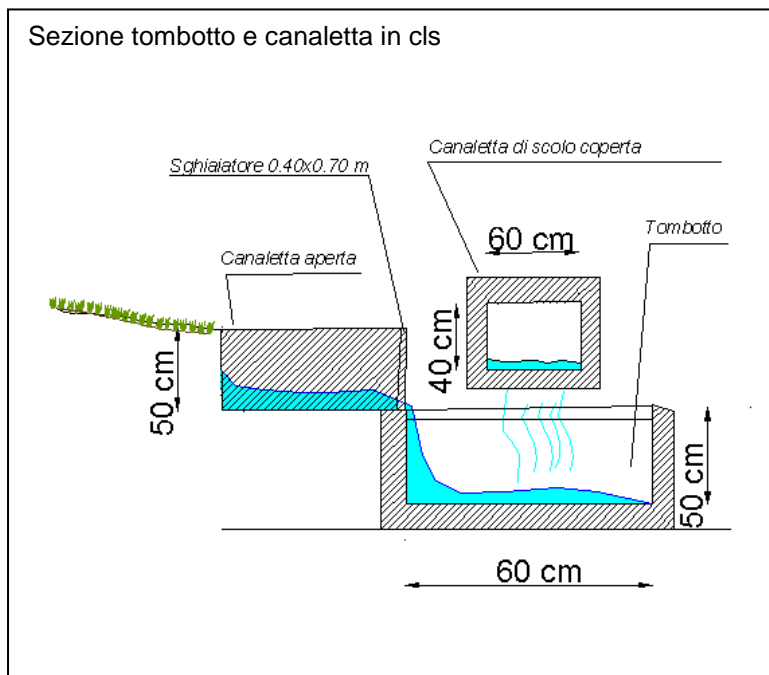
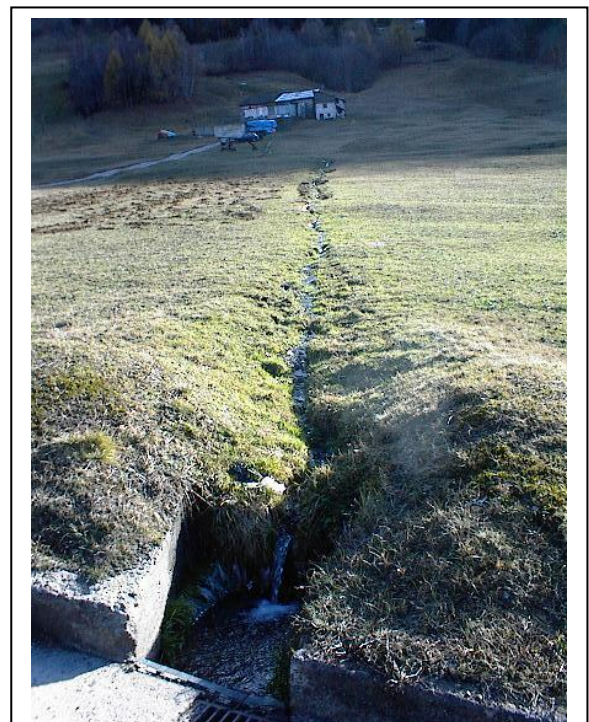
<u>Materiale di costruzione:</u> tombotto e canaletta in cls	<u>Eventuali ostacoli al deflusso:</u> l'accumulo di detrito e fogliame potrebbe impedire l'afflusso delle acque nel tombotto attraverso le griglie di ferro con conseguente allagamento della strada (Foto2)
<u>Sezione a monte:(tombotto)</u> Dimensioni: 0.70x1.10 m Altezza: 0.50 m	
<u>Sezione a valle (canaletta coperta)</u> Larghezza: 0.60 m Altezza: 0.40 m	<u>Presenza di lesioni al manufatto:</u>

Foto 1. Vista del tombotto dalla strada

**Note:** da verificare periodicamente la sezione utile di deflusso della canaletta e la pulizia del tombotto

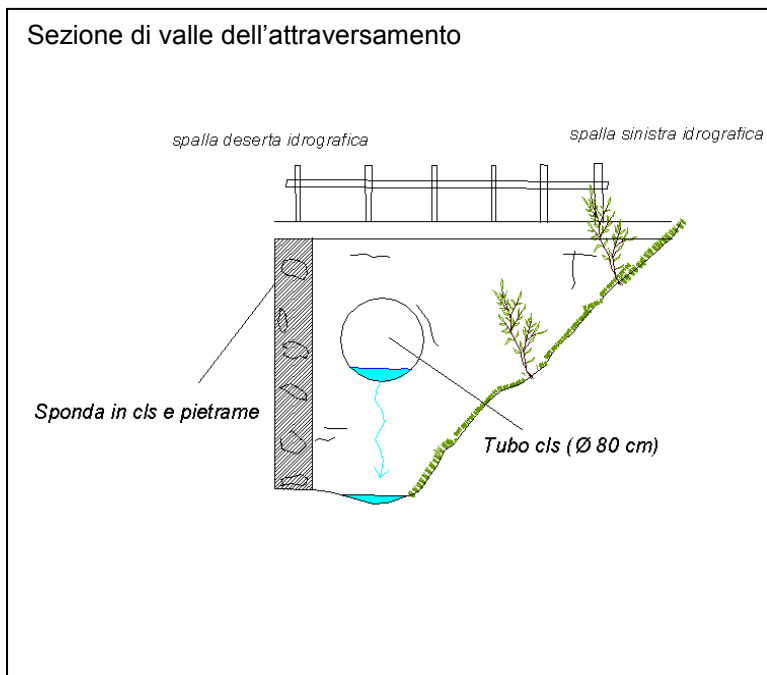
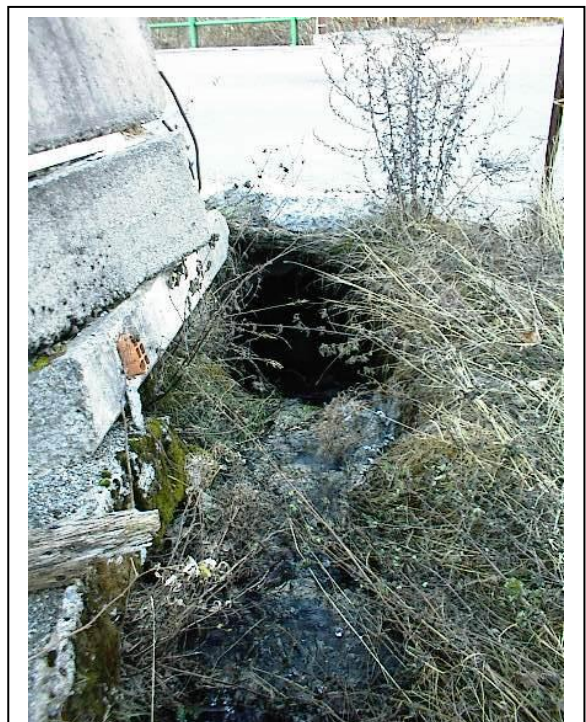
<b>Materiale di costruzione:</b> tombotto e tubo di attraversamento in cls	<b>Eventuali ostacoli al deflusso:</b> le sponde a monte dell'attraversamento sono caratterizzate dall'accumulo di rifiuti(copertoni,laterizi,legname) che,in caso di eventi di piena, potrebbero facilmente essere mobilizzati contribuendo a ridurre la sezione utile di deflusso descritta dall'attraversamento(Foto 4)
<b>Sezione a monte (tombotto)</b> Larghezza:1.10 m Altezza:1.10 Diametro: 0.80 m (tubo)	
<b>Sezione a valle</b> Larghezza: Altezza: Diametro: 0.80 m	<b>Presenza di lesioni al manufatto:</b>

Foto 1. Vista dell'attraversamento da monte

**Note:** da verificare periodicamente la sezione utile di deflusso dell'attraversamento e la pulizia dell'alveo a monte e a valle dell'attraversamento (Foto 1-5)

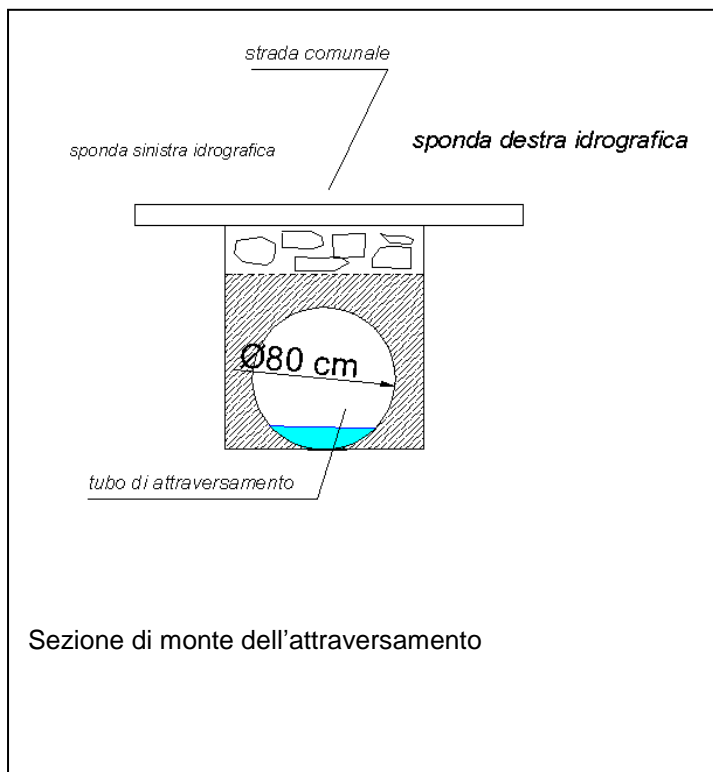
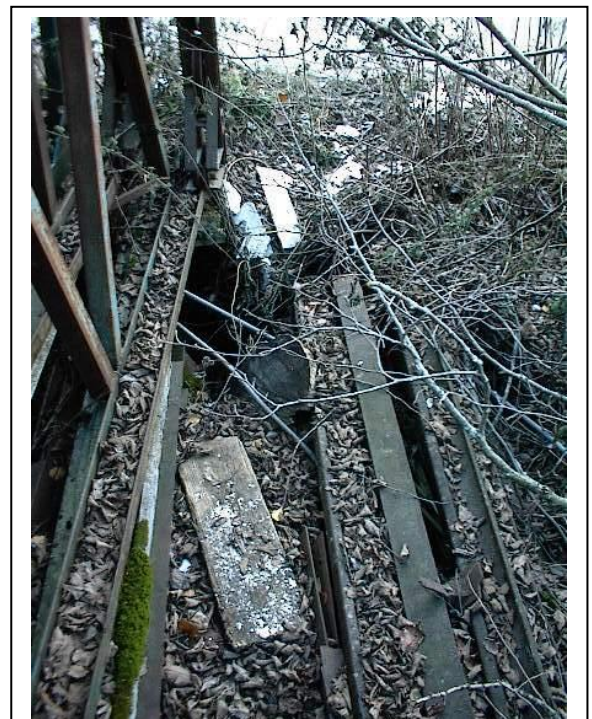
<u>Materiale di costruzione:</u> tubo in cls	<u>Eventuali ostacoli al deflusso:</u> la sezione di monte è completamente ostruita da rifiuti e rottami e tale situazione potrebbe causare, in caso di precipitazioni e trasporto solido particolarmente abbondanti, il riversarsi delle acque lungo la strada comunale.
<u>Sezione a monte:</u> Larghezza: Altezza: Diametro: 0.80 m	
<u>Sezione a valle:</u> Larghezza: Altezza:	<u>Presenza di lesioni al manufatto:</u>

Foto 1. Vista dell'attraversamento da monte

**Note:** da verificare periodicamente la sezione utile di deflusso di monte e la pulizia dell'alveo a monte dell'attraversamento (Foto 3); non è stato possibile osservare la sezione di valle dell'attraversamento in quanto le acque vengono deviate e convogliate sotto il piano stradale senza sboccare a valle dello stesso.

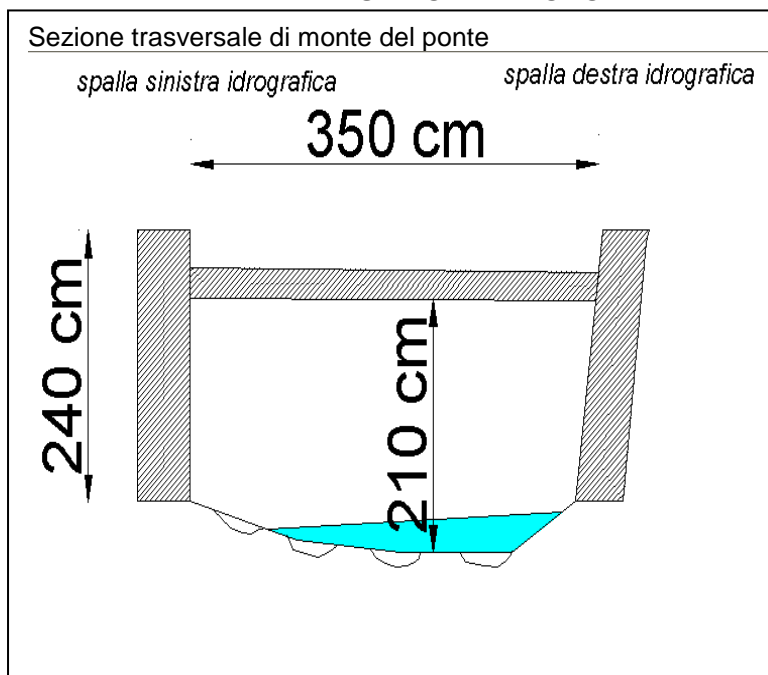
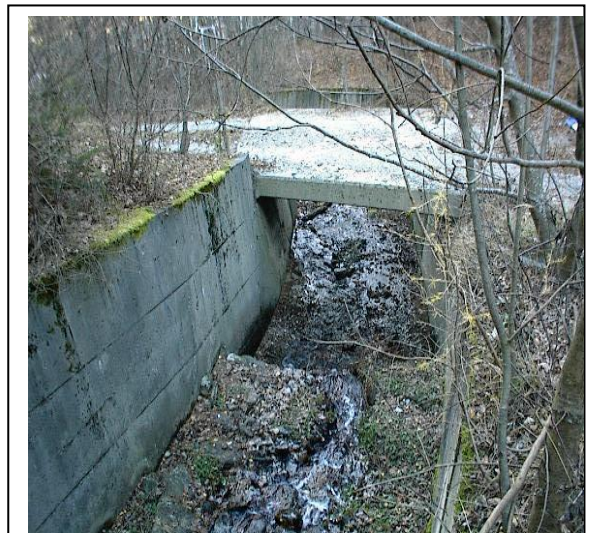
<b>Materiale di costruzione:</b> cls	<b>Eventuali ostacoli al deflusso:</b>
<b>Sezione a monte:</b> Larghezza: 3.50 m Altezza: 2.10 m	
<b>Sezione a valle:</b> Larghezza: 3.50 m Altezza: 2.30 m	<b>Presenza di lesioni al manufatto:</b>

Foto 1. Vista del ponte da monte

**Note:** 2 metri a monte del ponte è presente una piccola soglia (altezza 1 m); da verificare periodicamente la sezione utile di deflusso del ponte e la pulizia dell'alveo

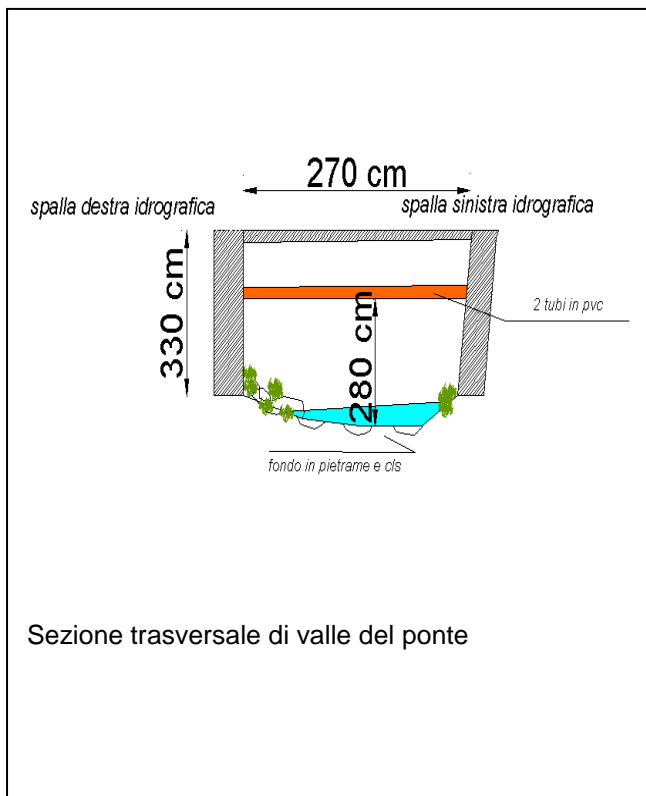
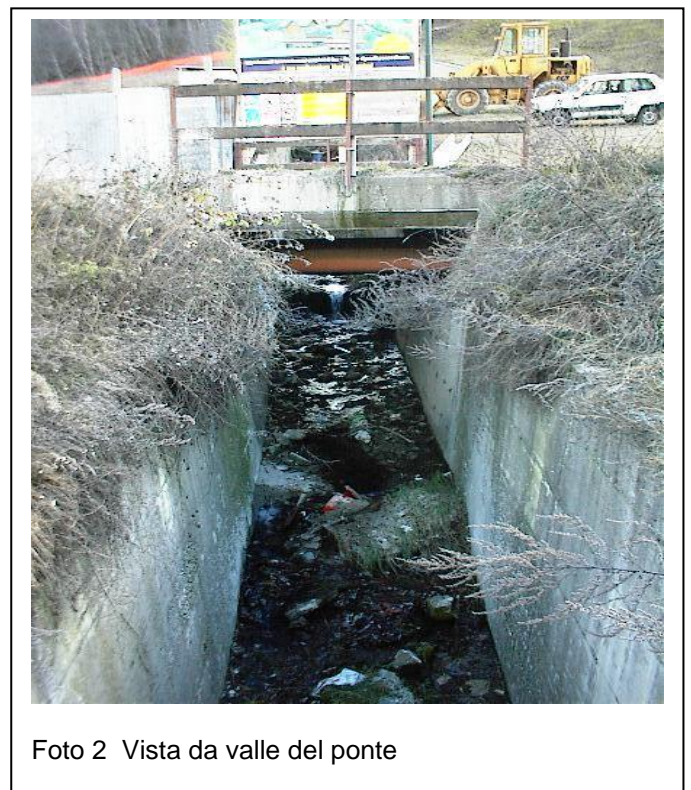
<u>Materiale di costruzione:</u> cls	<u>Eventuali ostacoli al deflusso:</u> sotto il ponte, a circa 2.80 m dal fondo alveo, sono presenti due tubi in pvc che attraversano l'intera campata del ponte e che, in caso di eventi di piena, potrebbero contribuire a ridurre la sezione utile di deflusso; si segnala la presenza di rifiuti e rottami a monte e a valle del ponte.
<u>Sezione a monte:</u> Larghezza: 2.70 m Altezza: 2.40 m	
<u>Sezione a valle:</u> Larghezza: 2.70 m Altezza: 3.30 m	<u>Presenza di lesioni al manufatto:</u>

**Note:** da verificare periodicamente la sezione utile di deflusso del ponte e la pulizia dell'alveo. (Foto 5)

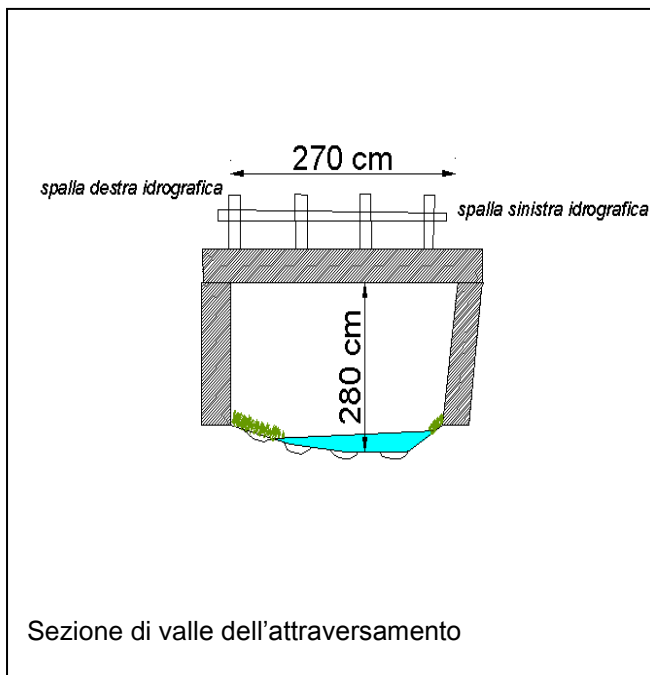
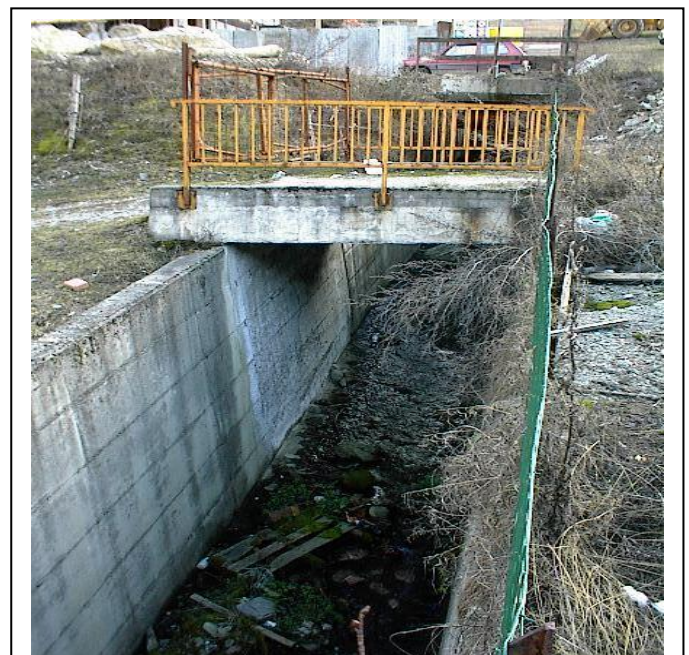
<u>Materiale di costruzione:</u> cls e pietrame	<u>Eventuali ostacoli al deflusso:</u>
<u>Sezione a monte:</u> Larghezza: 2.70 m Altezza: 2.40 m	
<u>Sezione a valle:</u> Larghezza: 2.70 m Altezza: 2.80 m	<u>Presenza di lesioni al manufatto:</u>
<b>Note:</b> da verificare periodicamente la sezione utile di deflusso del ponte e la pulizia dell'alveo. (Foto 5)

Foto 3. Vista dell'attraversamento da valle

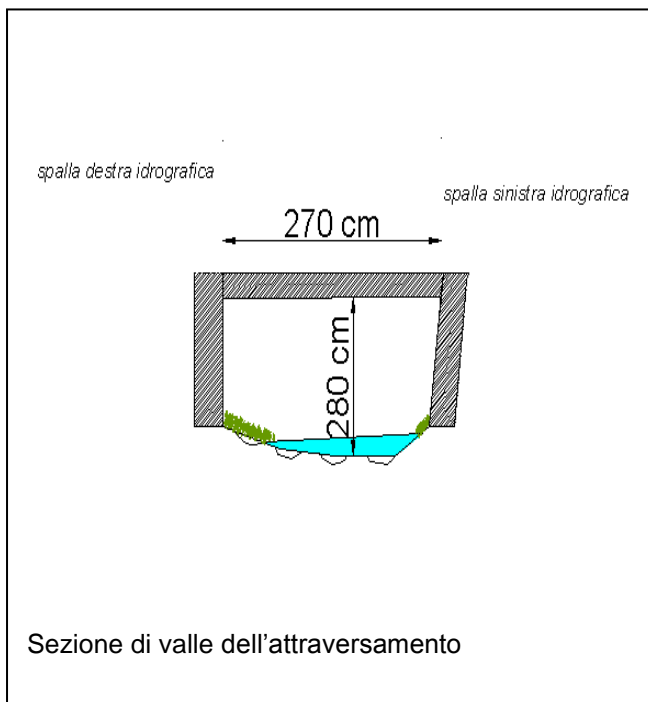
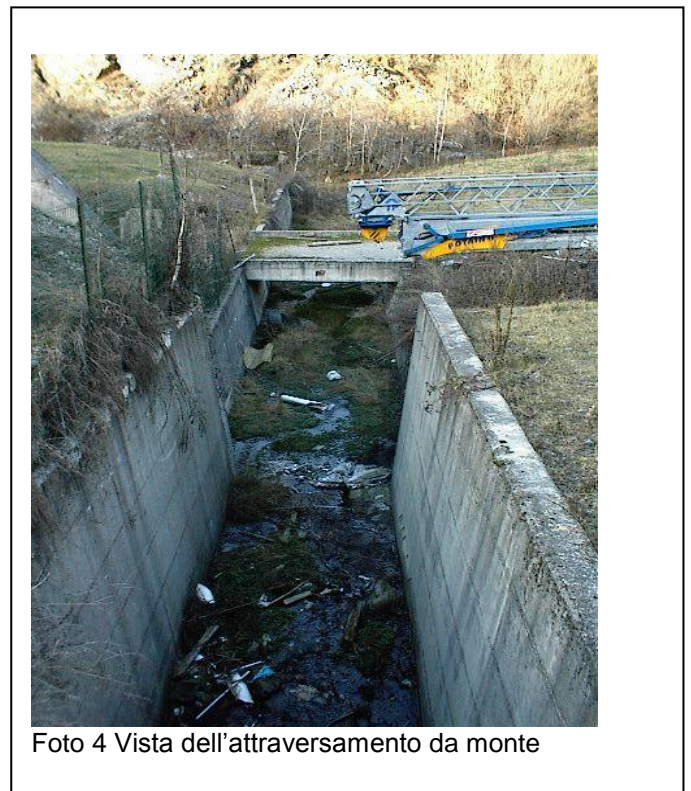
<u>Materiale di costruzione:</u> cls e pietrame	<u>Eventuali ostacoli al deflusso:</u> Detrito, vegetazione d eventuali rifiuti
<u>Sezione a monte:</u> Larghezza: ÷ 4.50 m Altezza: ÷ 1.80	
<u>Sezione a valle</u> Larghezza: ÷ 4.50 m Altezza: ÷ 2 m	<u>Presenza di lesioni al manufatto:</u> presenza di lesioni alla base muro all'interno dell'attraversamento

**Note:** la sezione di valle è intasata da rifiuti; da verificare periodicamente la sezione utile di deflusso del ponte e la pulizia dell'alveo. (Foto 5)

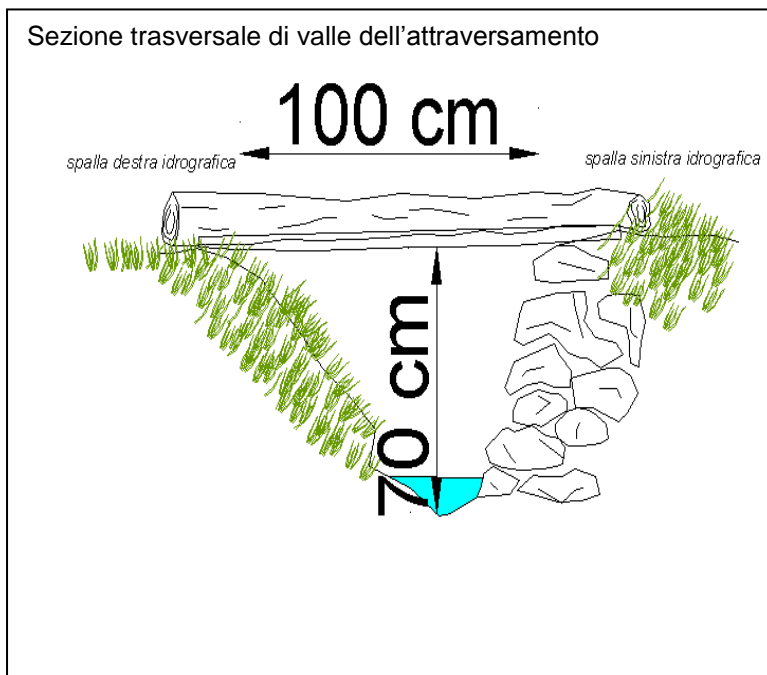
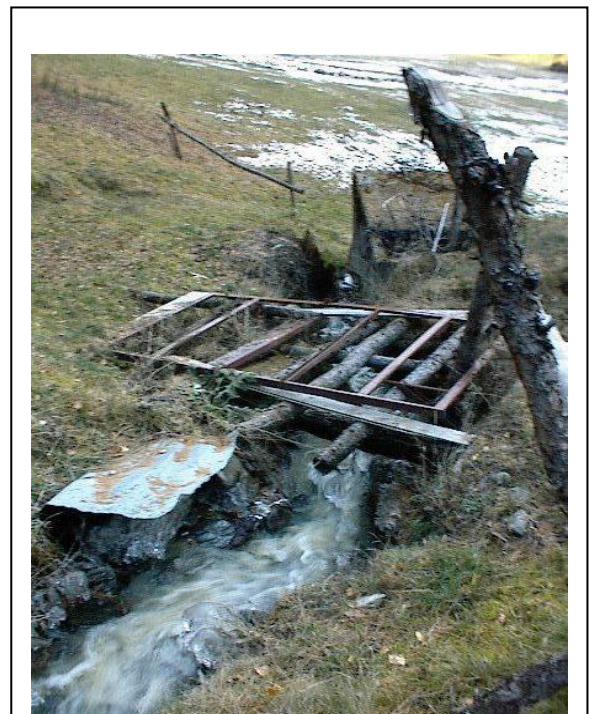
<u>Materiale di costruzione:</u> legno e ferro	<u>Eventuali ostacoli al deflusso:</u> In caso di eventi di piena il detrito e i resti vegetali potrebbero contribuire a ridurre la sezione utile di deflusso descritta dall'attraversamento.
<u>Sezione a monte: (tombotto)</u> Dimensioni: 1.50x1.80 Altezza: 1.20 Diametro: 0.80 m	
<u>Sezione a valle</u> Dimensioni: Altezza: Diametro: 0.80 m	<u>Presenza di lesioni al manufatto:</u> praticamente inagibile
<u>Note:</u> manufatto da ristrutturare

Foto 1. Vista dell'attraversamento da monte

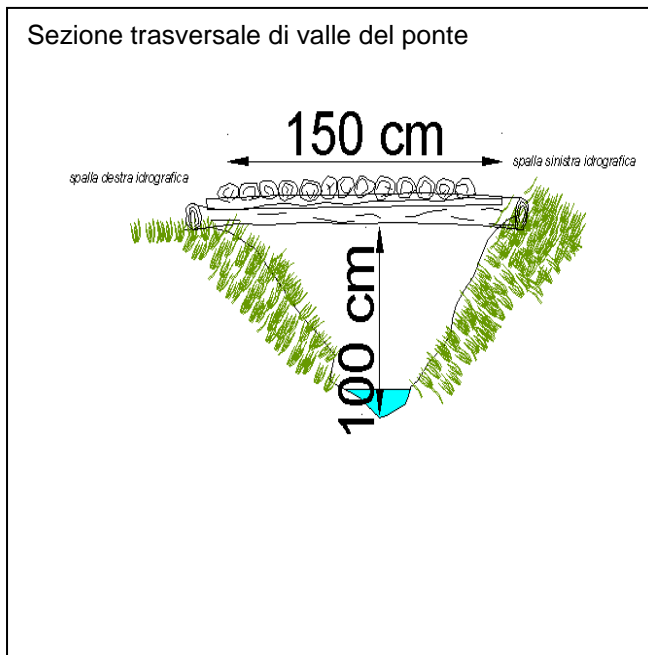
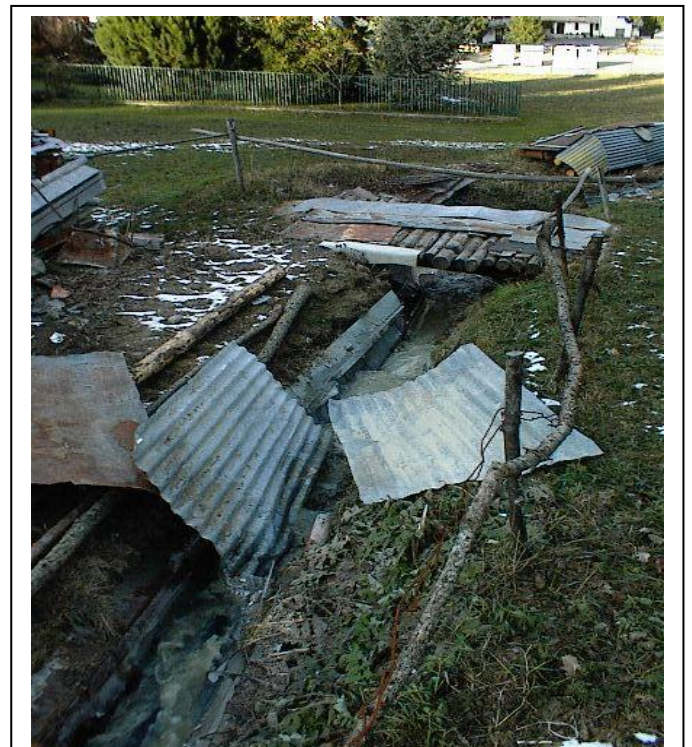
<u>Materiale di costruzione:</u> legno e lamiere	<u>Eventuali ostacoli al deflusso:</u> la sezione di deflusso potrebbe ridursi facilmente in caso di piena a causa delle detriti e di resti vegetali nonché dell'eventuale mobilitazione dei rifiuti ammassati a monte dell'attraversamento (Foto 2)
<u>Sezione a monte:</u> Larghezza: 1.50 m Altezza: 0.70 m	
<u>Sezione a valle:</u> Larghezza: 1.50m Altezza: 1m	<u>Presenza di lesioni al manufatto:</u>

Foto2 Vista dell'attraversamento da monte

**Note:** da verificare periodicamente la sezione utile di deflusso dell'attraversamento e la pulizia dell'alveo.

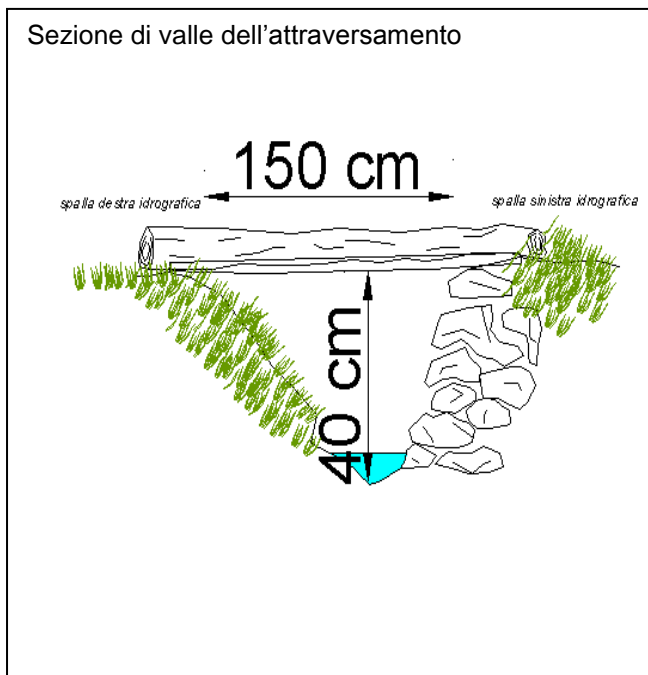
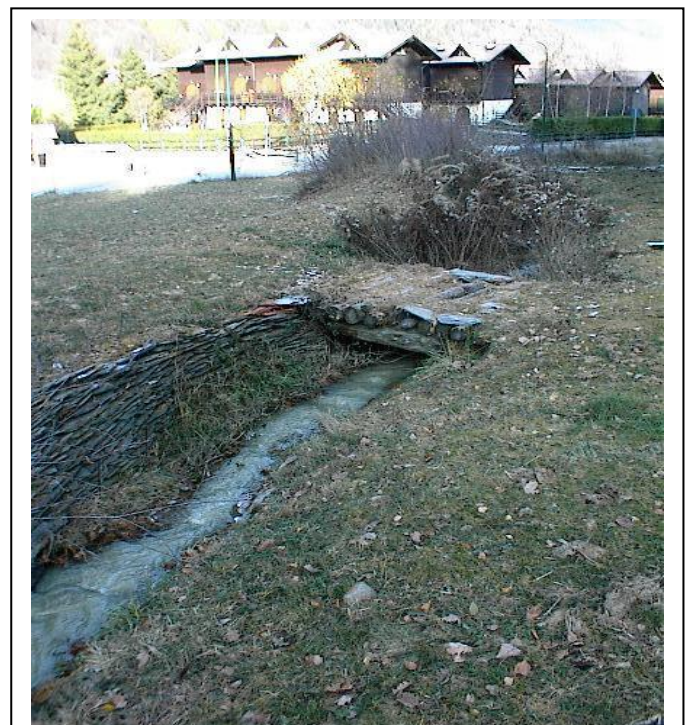
<u>Materiale di costruzione:</u> legno	<u>Eventuali ostacoli al deflusso:</u> In caso di eventi di piena, data la presenza di rifiuti potrebbero manifestarsi fenomeni di tracimazione e di rottura della passerella
<u>Sezione a monte:</u> Larghezza: 1.50 m Altezza: 0.40 m	
<u>Sezione a valle:</u> Larghezza: 1.50 m Altezza: 0.40m	<u>Presenza di lesioni al manufatto:</u>

Foto 3. Vista dell'attraversamento da monte

**Note:** da verificare periodicamente la sezione utile di deflusso del ponte e la pulizia dell'alveo. (Foto 5)

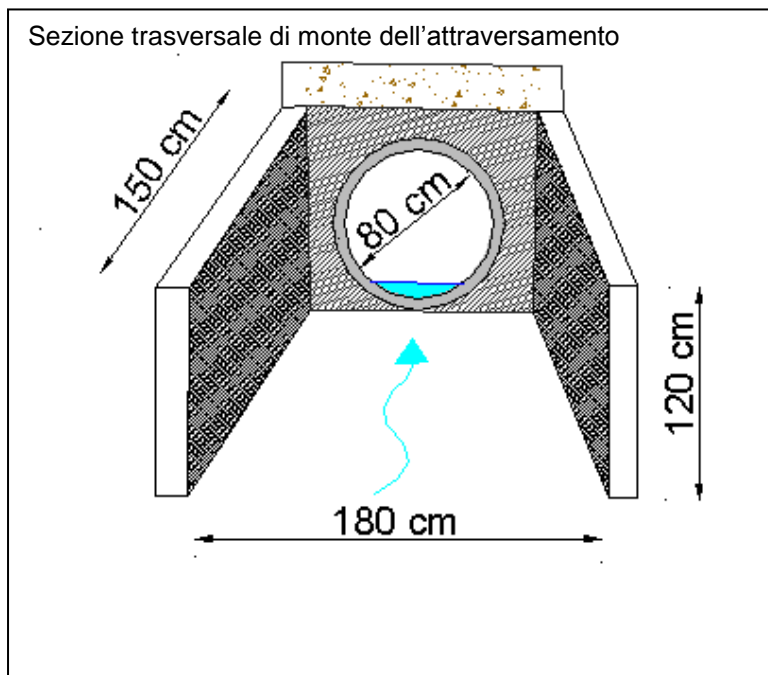
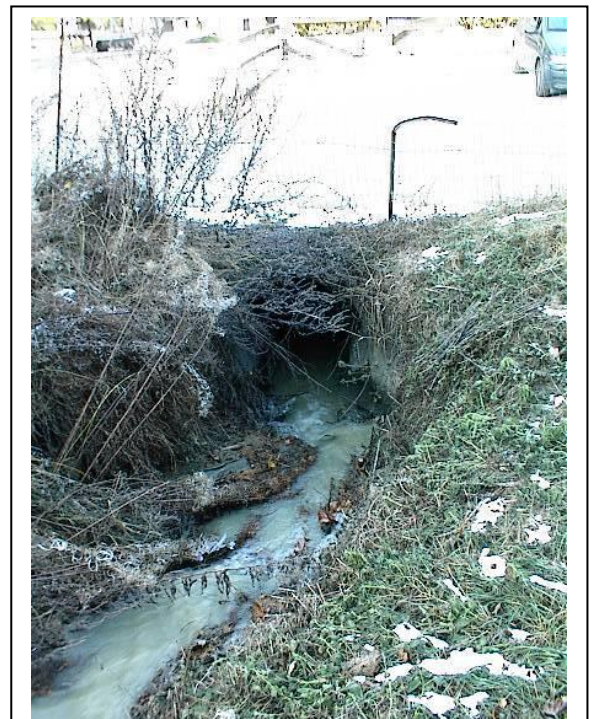
<u>Materiale di costruzione:</u> tombotto e tubo di attraversamento in cls	<u>Eventuali ostacoli al deflusso:</u> In caso di eventi di piena il detrito e i resti vegetali potrebbero contribuire a ridurre la sezione utile di deflusso descritta dall'attraversamento provocando l'esonazione delle acque.
<u>Sezione a monte:</u> (tombotto) Dimensioni: 1.50x1.80 Altezza: 1.20 Diametro: 0.80 m	
<u>Sezione a valle</u> Dimensioni: Altezza: Diametro: 0.40 m	<u>Presenza di lesioni al manufatto:</u>

Foto 4. Vista dell'attraversamento da monte

**Note:** da verificare periodicamente la sezione utile di deflusso dell'attraversamento e la pulizia dell'alveo (Foto 4)

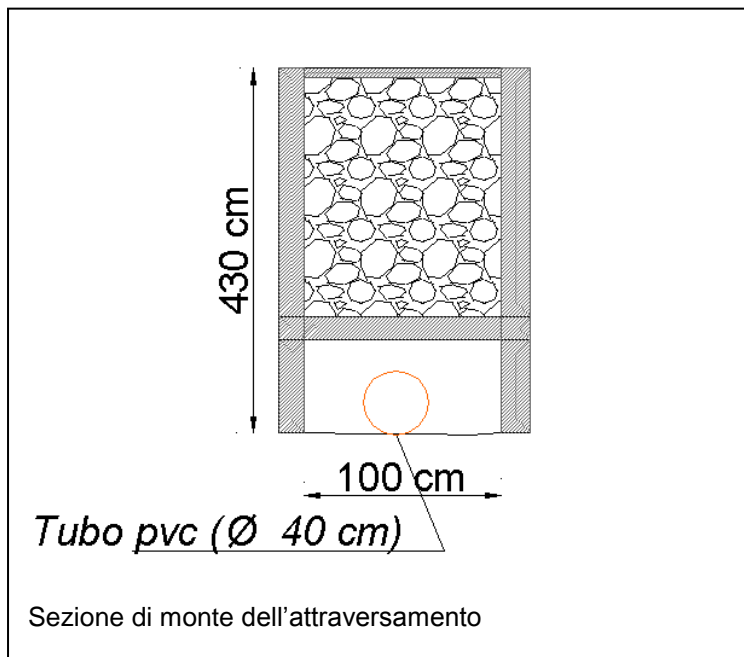
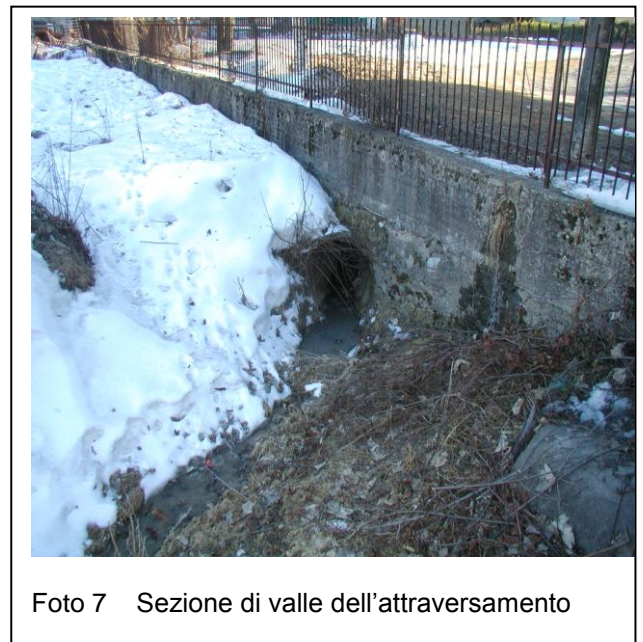
**SEZIONE E FOTO DELL'ATTRAVERSAMENTO**

<u>Materiale di costruzione:</u> cls (tombotto) e pvc (tubo)	<u>Eventuali ostacoli al deflusso:</u>
<u>Sezione a monte:</u> tombotto Larghezza: 1,00x 1,00 m Altezza: 4,30 m Diametro tubo: 0.40 m	
<u>Sezione a valle:</u> tubo in cls Larghezza: Altezza: Diametro tubo: 0.80 m	<u>Presenza di lesioni al manufatto:</u>
<b>Note:</b> da verificare periodicamente la sezione utile di deflusso e la pulizia del tombotto.
