DOCUMENTAZIONE FOTOGRAFICA

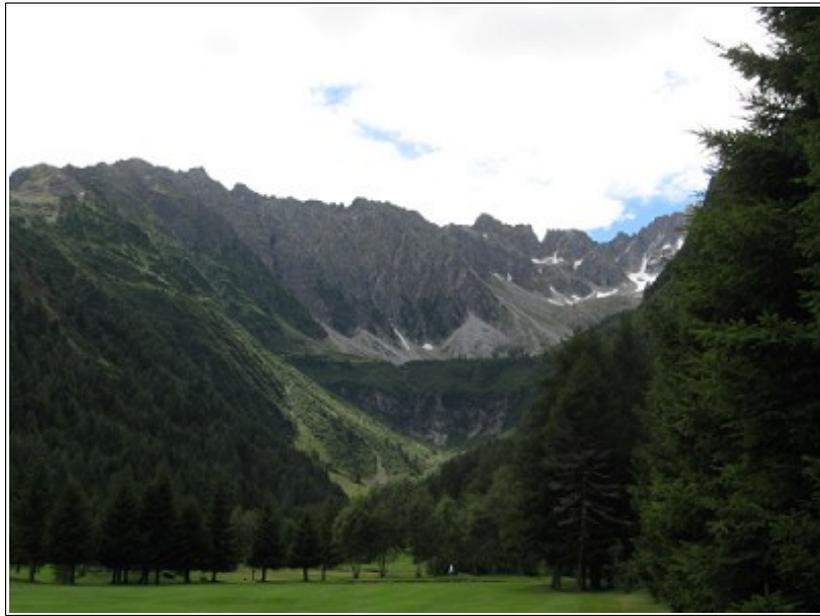
Fotografia 1 – Valbione: valle sospesa per la presenza del gradone in roccia di origine glaciale (visibile a metà immagine) che separa la testata dalla parte intermedia della valle (occupata da un campo da golf).

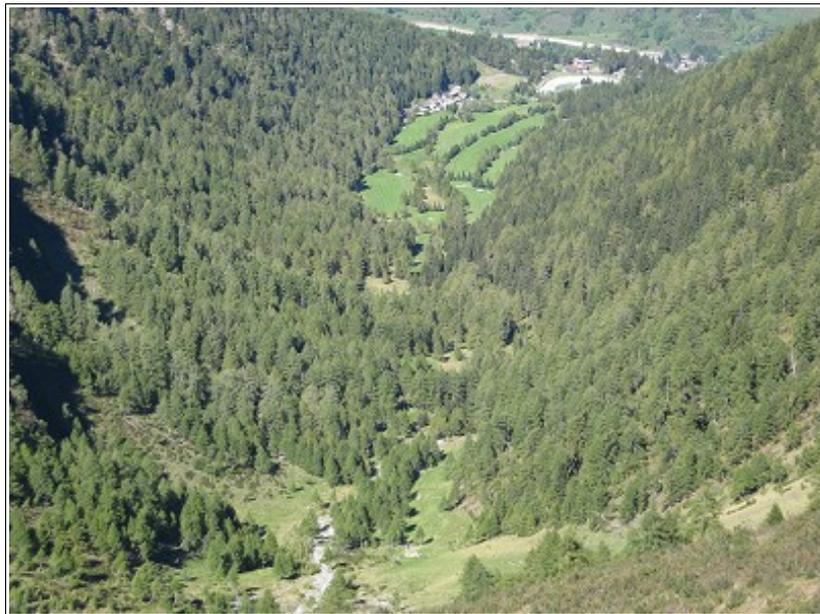
Fotografia 2 – Piana di Valbione, oggi occupata da un'area per il golf, testimonianza di un antico lago di sbarramento retro-glaciale.

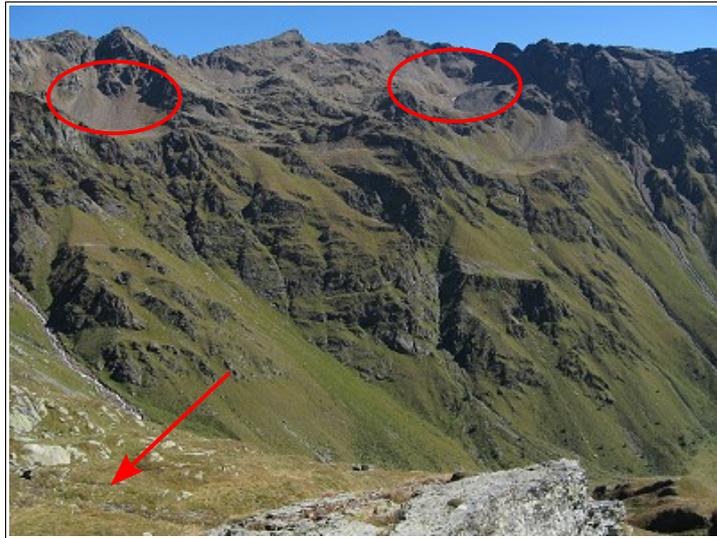
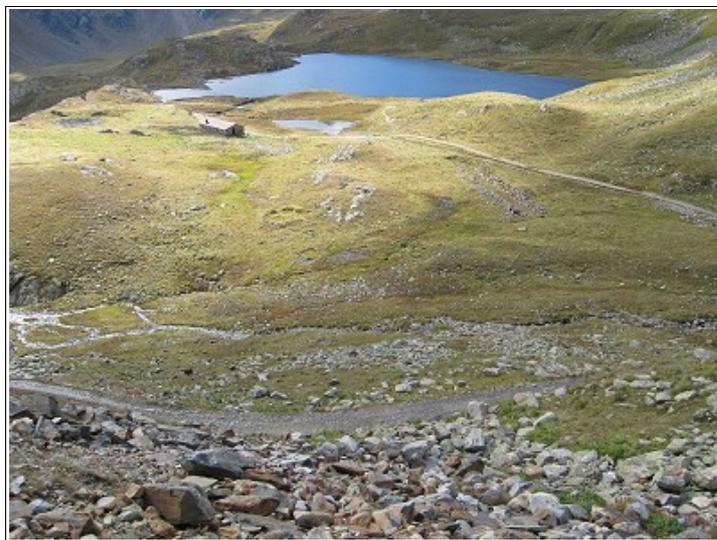
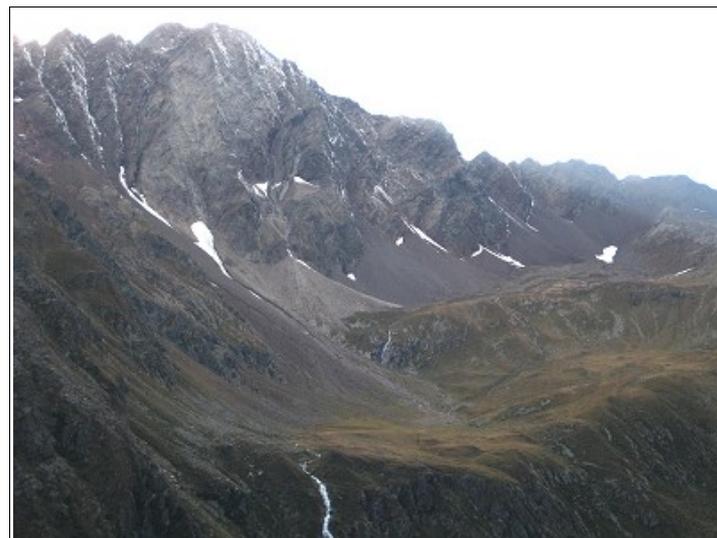
Fotografie 3a, 3b e 3c – Conche o ripiani glaciali connessi a ghiacciai recenti annidati alla testata delle valli (zona Ercavallo Valle di Viso, zona Lago Negro e zona Bivacco Linge in Valle delle Messi), sopraelevati rispetto alla valle sottostante e quindi separati da essa da salti in roccia.

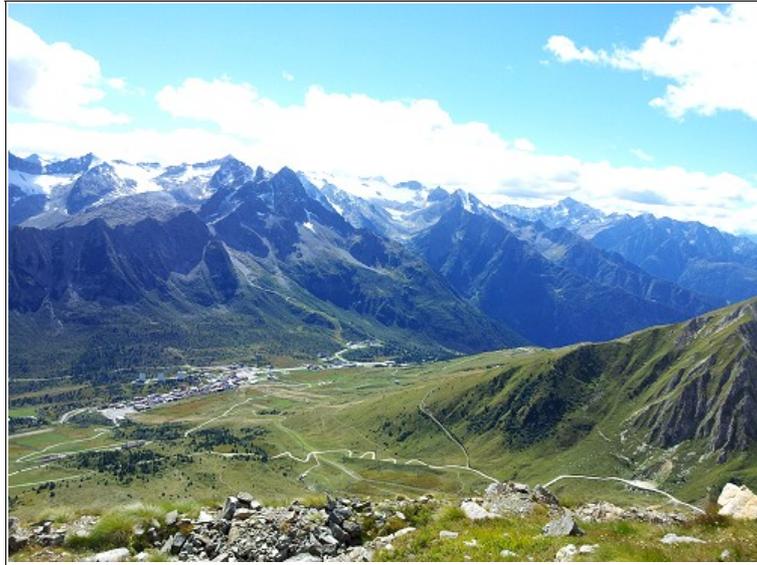
Fotografia 4 – Panoramica della conca glaciale del Tonale e dei ghiacciai dal Presena (Paradiso) fino al Pisgana.

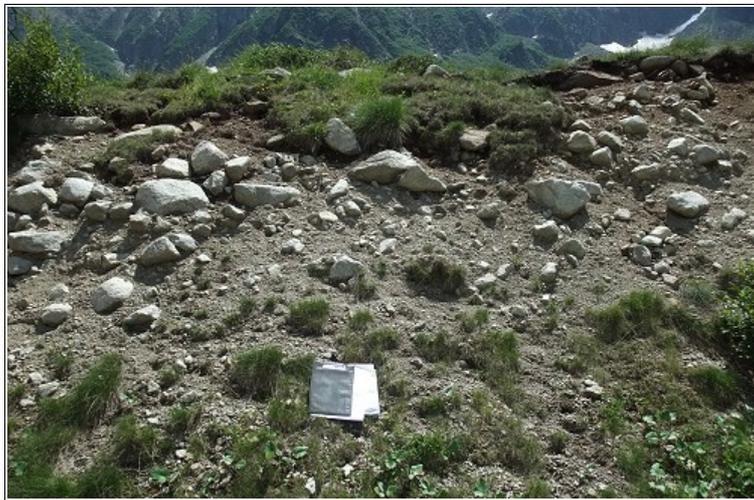
Fotografia 5 – Dettaglio di depositi glaciali formati da blocchi arrotondati inglobati in matrice sabbiosa e limosa.

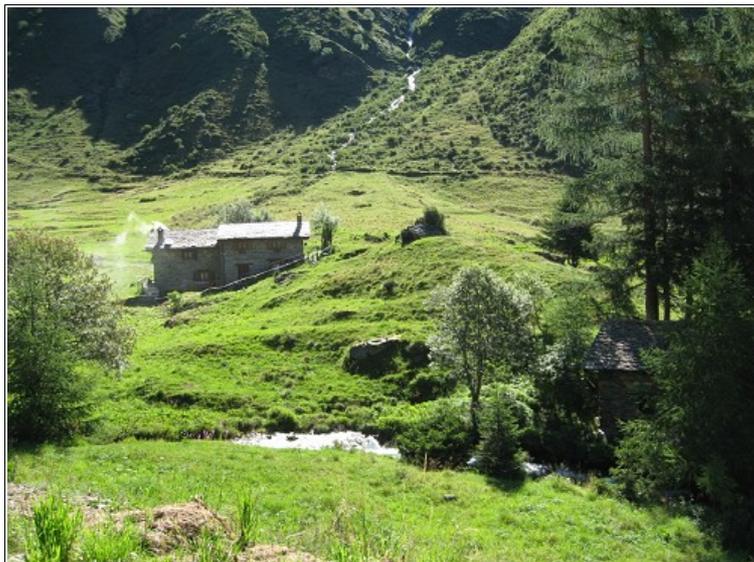
Fotografia 6 – Dossi glaciali in località Case dei Barc in Valle di Viso vicino al Torrente Arcanello.

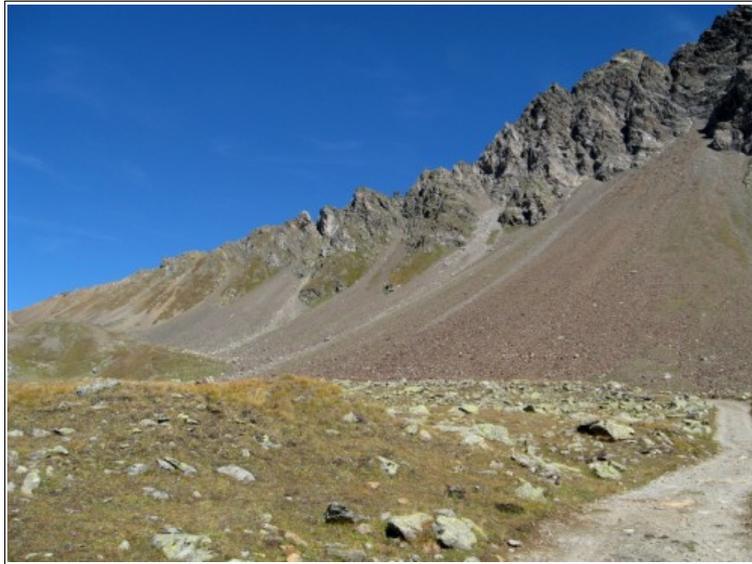
Fotografia 7 – Tipico accumulo di falde e coni di detrito alla base delle pareti rocciose (loc. Rifugio Buozzi).

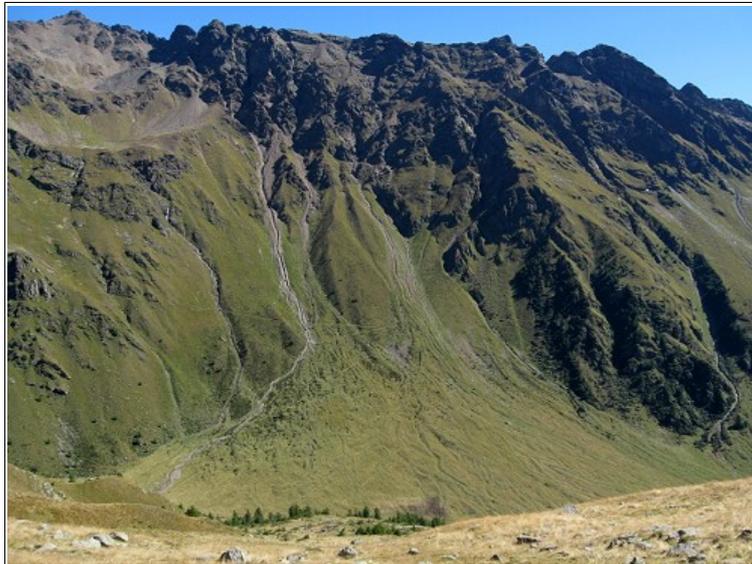
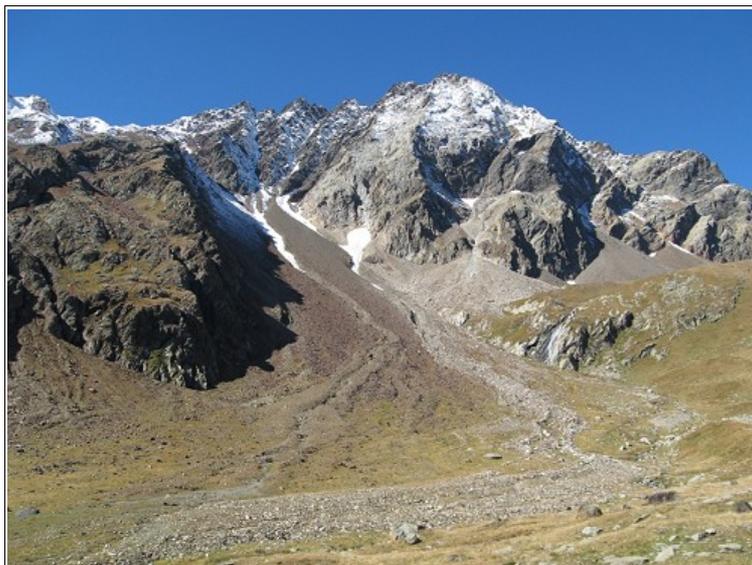
Fotografia 8a e 8b – Depositi di debris-flow. Si tratta di colate improvvise di detrito misto ad acqua lungo i versanti. Nelle immagini si vedono molto bene i canali principali e i numerosi canali secondari (versante sx Torrente Arcanello a monte di Case di Viso e loc. Bivacco Linge versante dx Valle delle Messi).

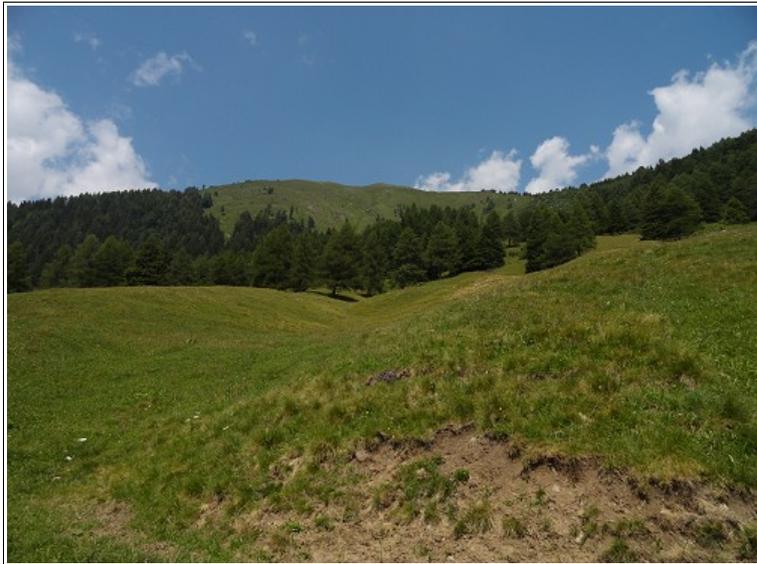
Fotografia 15b – Vista del pendio a monte delle baite di Vescasa Alta, caratterizzato da una morfologia molto irregolare per la presenza di dossi e avvallamenti.

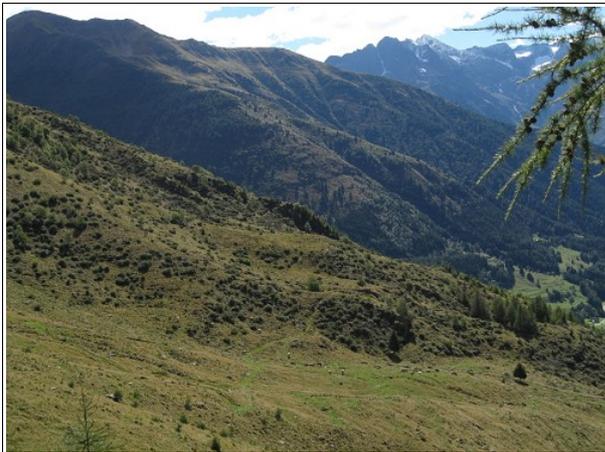
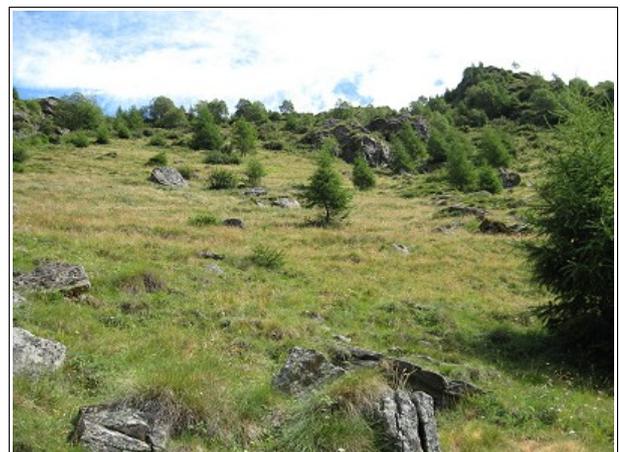
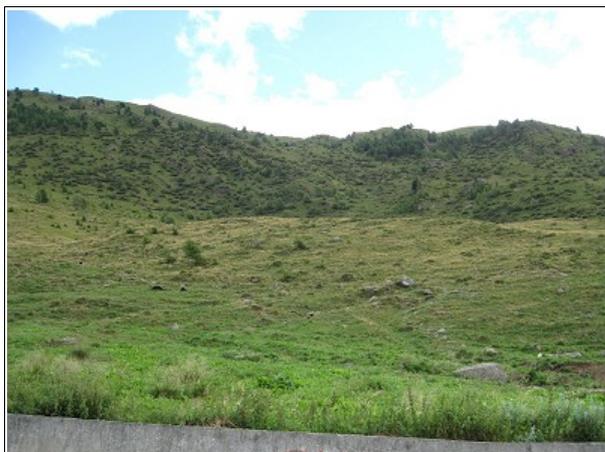
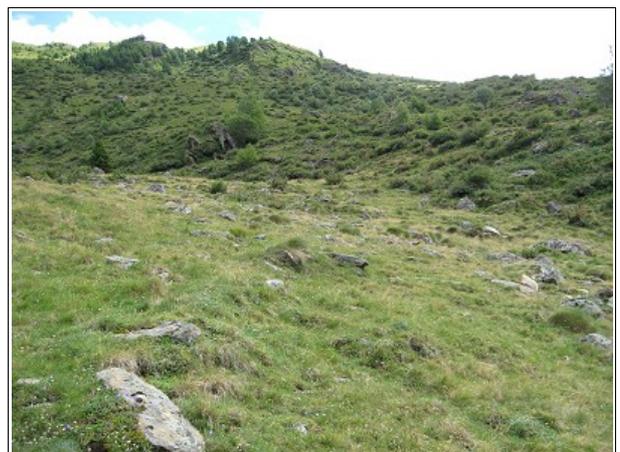
Fotografia 17b -17c -17d -17e – Versante ad ovest di Pezzo caratterizzato da una morfologia irregolare a causa della DGPV. Il versante risulta ribassato e sprofondato, con dossi, depressioni ed accumuli di blocchi, delimitato da scarpate con roccia disarticolata.

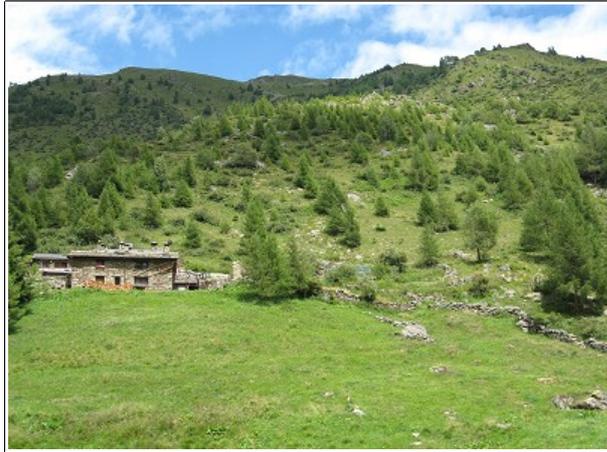
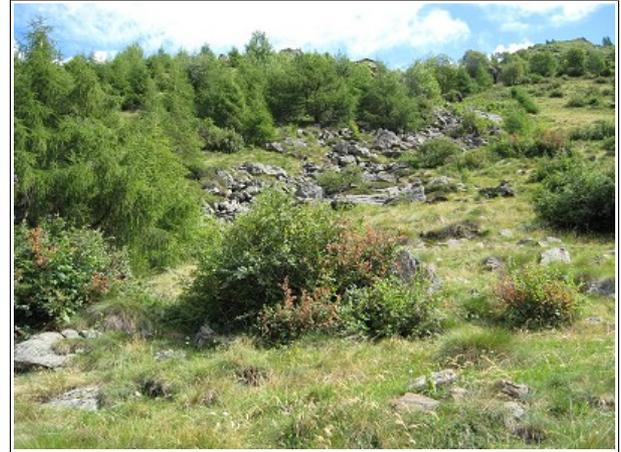
Fotografia 17f -17g – Come sopra: versante ad ovest di Pezzo e a nord di Case da Giuoco, caratterizzato da una morfologia irregolare a causa della DGPV. Il versante risulta ribassato e sprofondato, con dossi, depressioni ed accumuli di blocchi, delimitato da scarpate con roccia disarticolata.

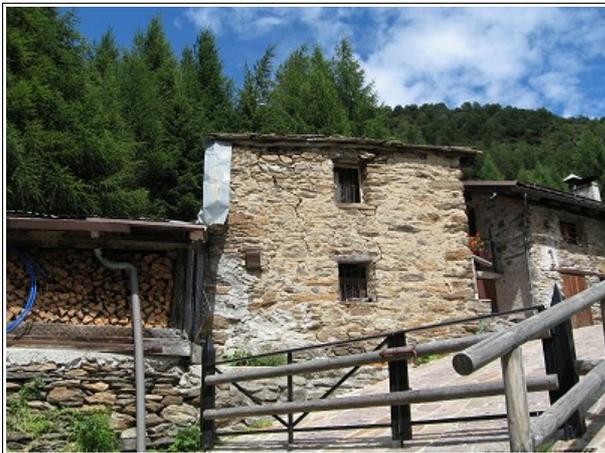
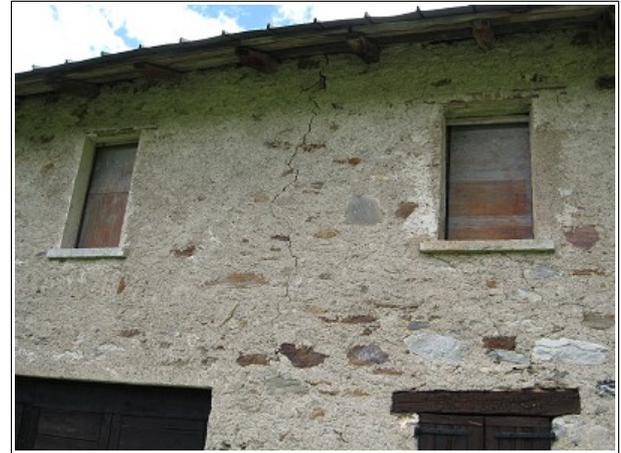
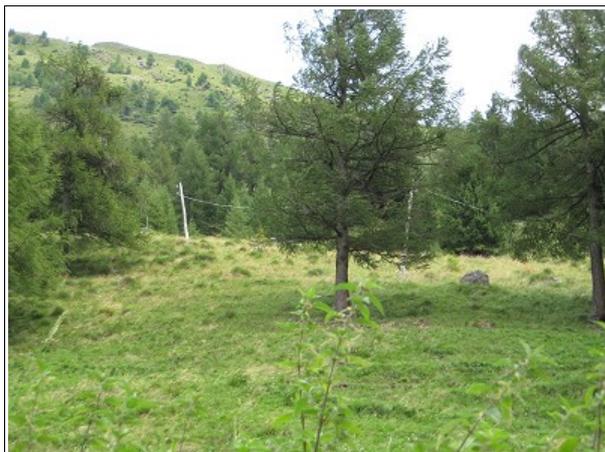
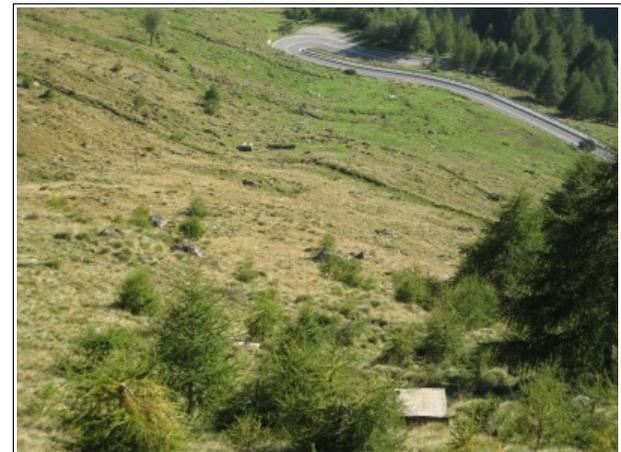
Fotografia 17h -17i -17l -17m – Effetti che si riflettono in superficie dei lenti movimenti profondi della DGPV in loc. Case da Giuoco, con crepe nei muri delle baite, pali del telefono storti e allineamento di sorgenti.

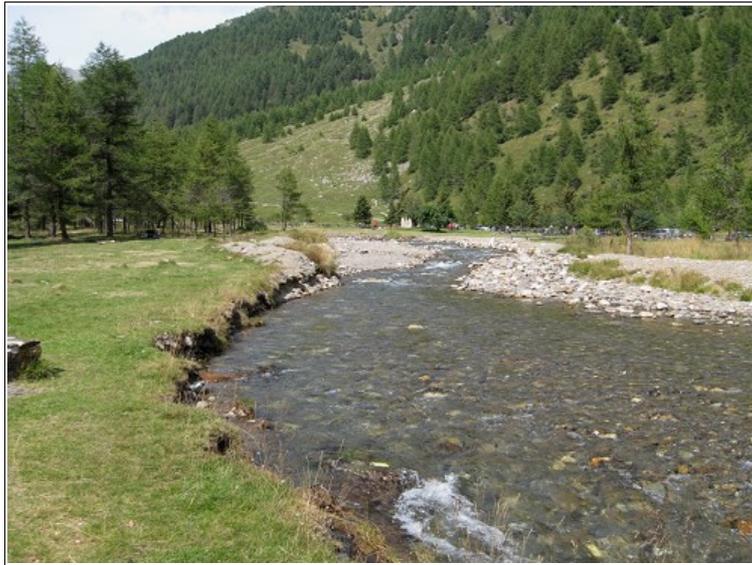
Fotografia 18 – Piana alluvionale del Torrente Frigidolfo con i depositi alluvionali esposti in prossimità dell'area pic-nic in Valle delle Messi.

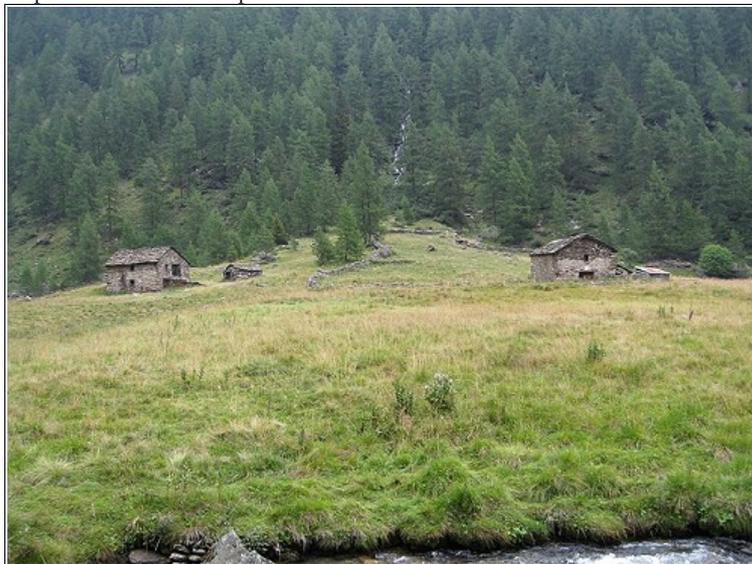
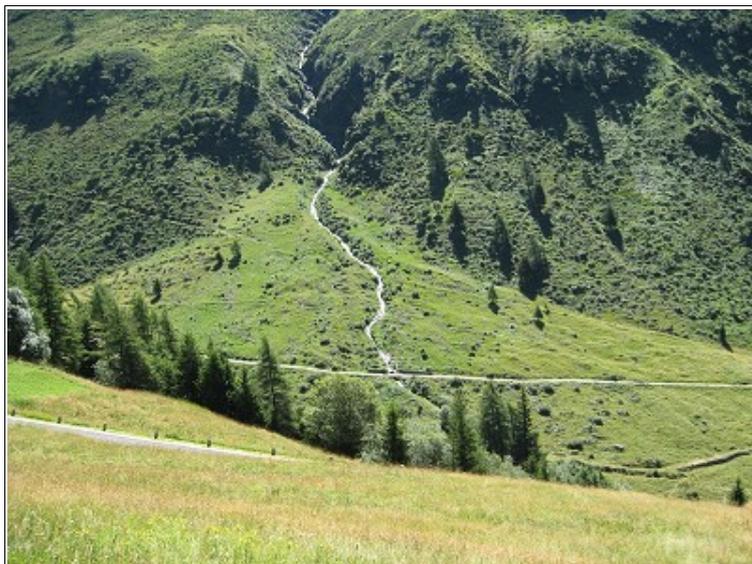
Fotografia 19a-19b – Conoidi alluvionali con la tipica forma a ventaglio, in loc. Case Pradazzo in Valle delle Messi e in sinistra del Torrente Arcanello a valle di Case di Viso.

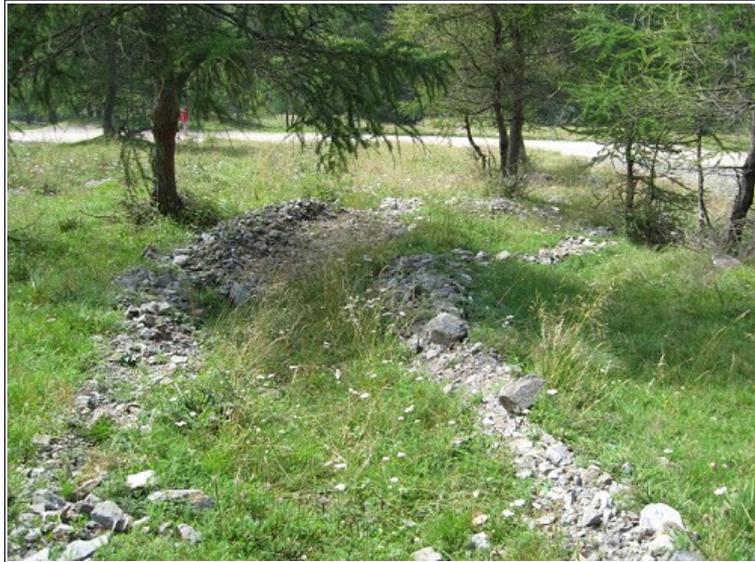
Fotografia 20 – Colate di detrito recenti che formano debris-flow lineari.

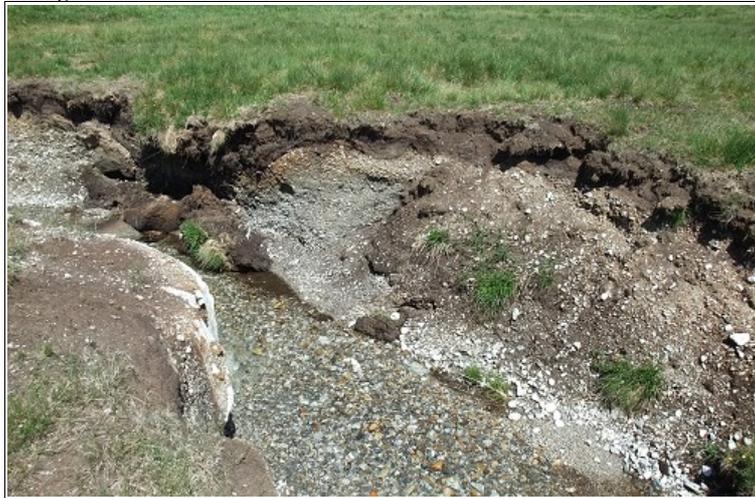
Fotografia 21 – Depositi torbosi incisi da un ruscellamento, che ricoprono sabbie e ghiaie, nella piana del Tonale.

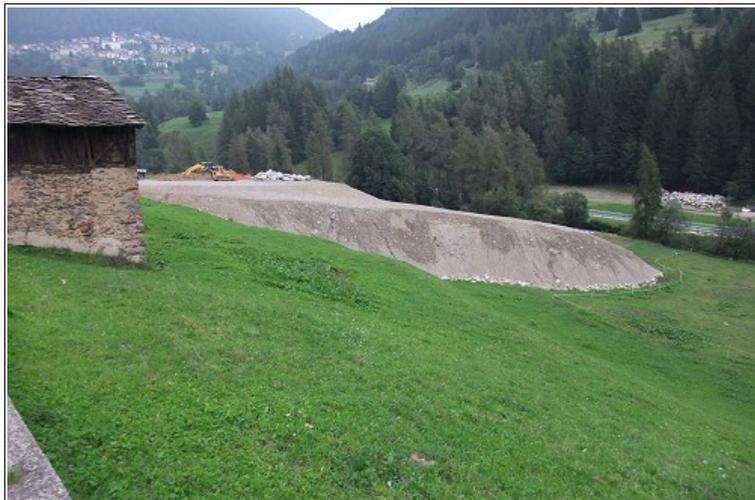
Fotografia 22 – Enorme riporto di materiale derivante da sbancamenti, in sponda sinistra del Torrente Frigidolfo presso il Ponte dei Buoi che ha completamente stravolto la morfologia originaria.

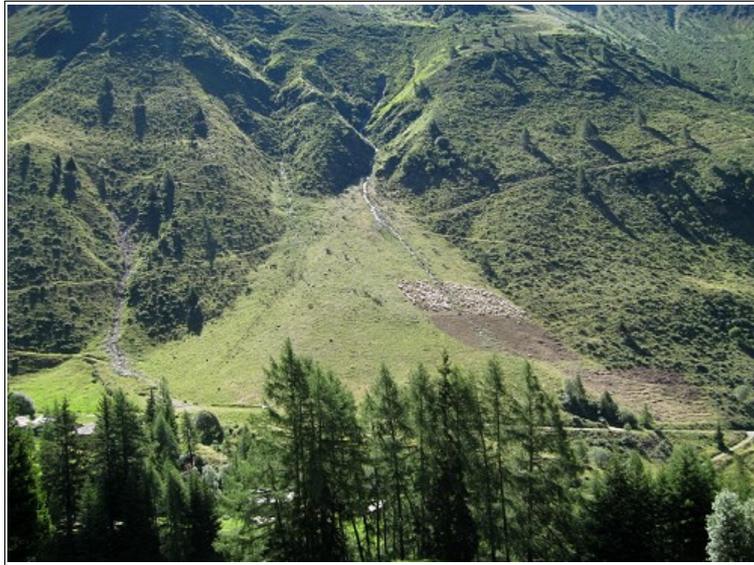
Fotografia 23 – Valanga in loc. Case Mondini oggetto di uno studio di dettaglio (2006) per la perimetrazione della pericolosità.

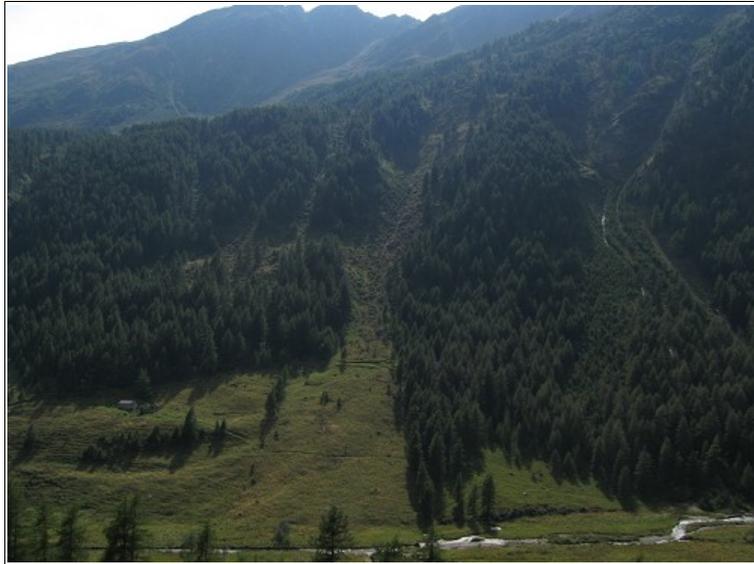
Fotografia 24 – Valle di valanga di Case del Toss a nord di S. Apollonia (e debris-flow poco a destra) che arriva fino alla piana del Torrente Frigidolfo fino ad interessare una malga posta lungo la strada per la Valle delle Messi.

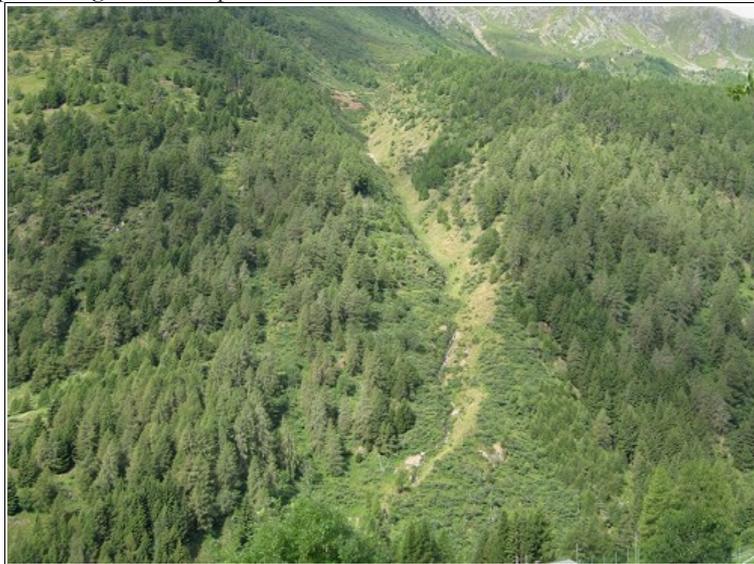
Fotografia 25 – Valanga della Valle di Coen che è arrivata sul versante opposto fin sulla strada S.S. n. 300 del Gavia.

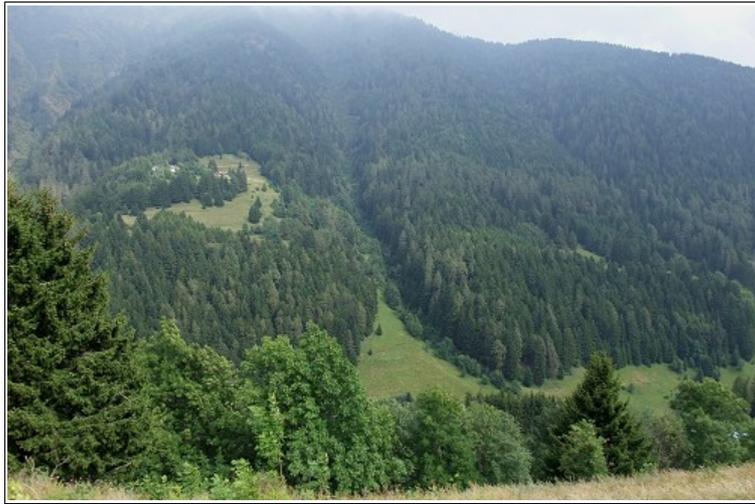
Fotografia 26 – Valanga della Val Mezzana che nel 1917 e 1982 è arrivata sul versante opposto fino alla chiesa di Zoanno.

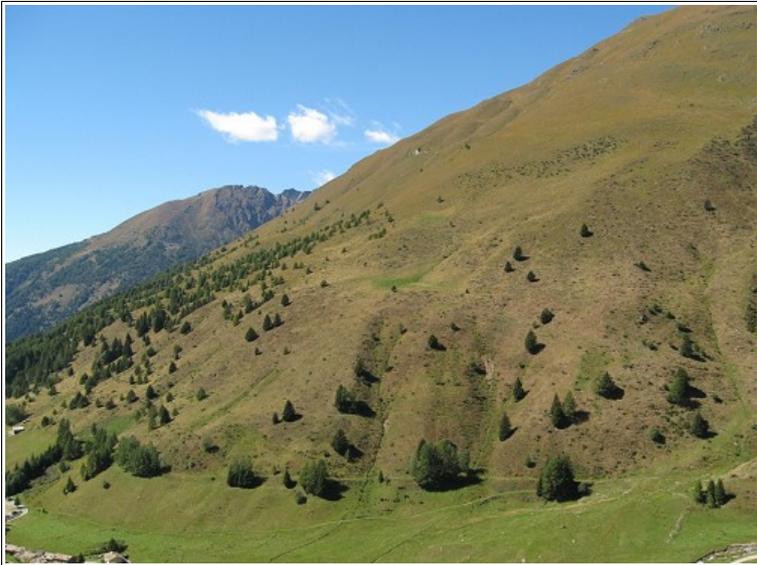
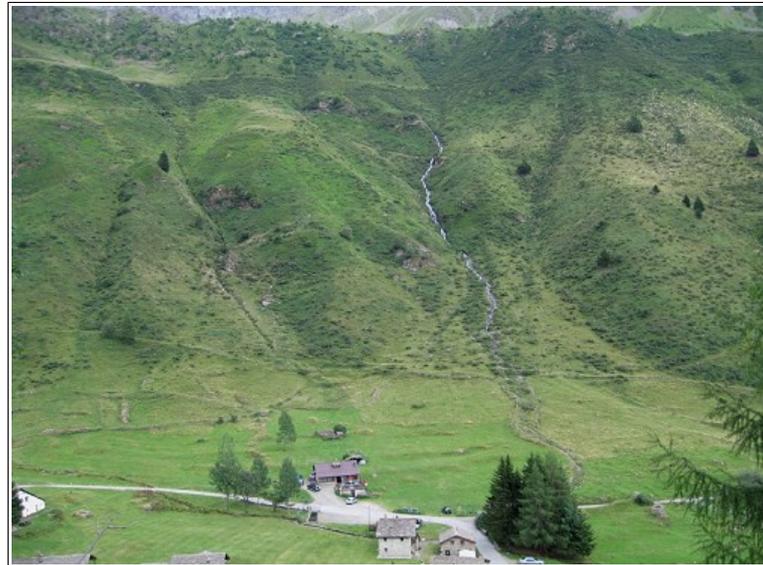
Fotografia 27a-27b – Versanti destro e sinistro in valle di Viso dai quali si staccano frequentemente rovinose valanghe che hanno spesso causato gravi danni alle baite e al rifugio sottostanti.

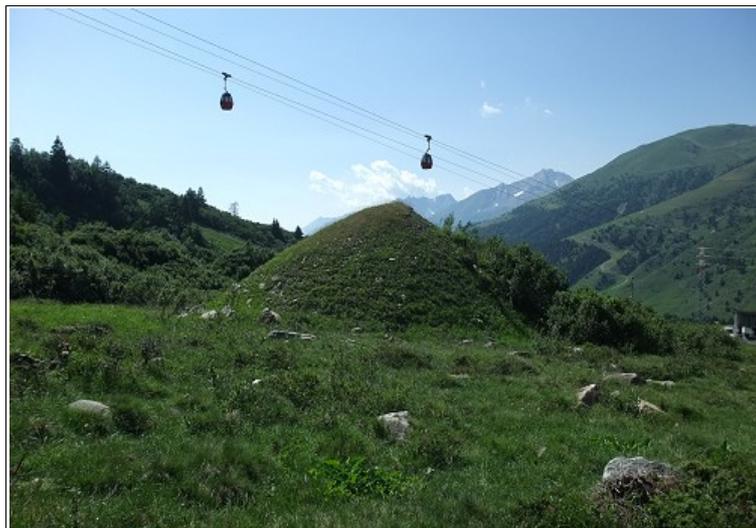
Fotografia 29 – Opere passive paravalanghe (piramidi di sassi) realizzate a protezione dell'edificio di partenza della Funivia Paradiso al Tonale, dopo che una valanga nel 1979 lo danneggiò provocando la morte di una persona.

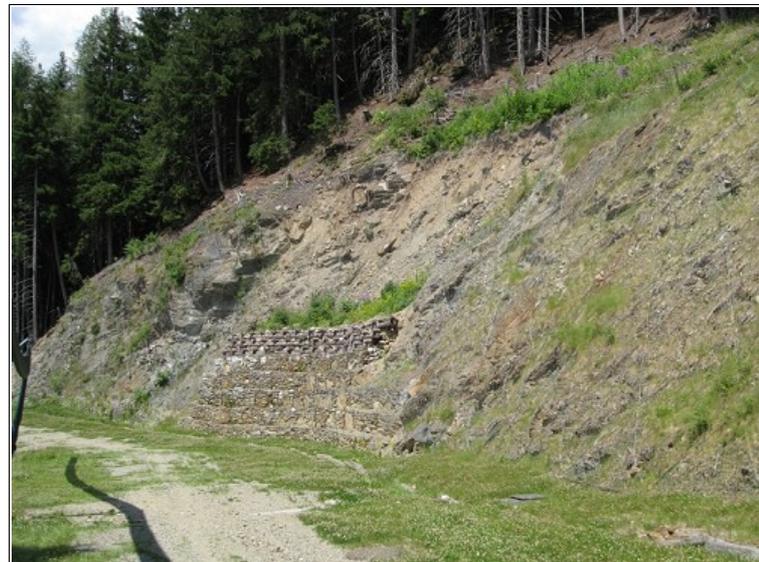
Fotografia 31a -31b – Esempi di crolli di singoli blocchi da affioramenti rocciosi (vicino al Rifugio Bonetta al Passo del Gavia e alla testata della Valle di Viso dove si vedono gli impatti lungo il pendio dovuti al rimbalzo del blocco).

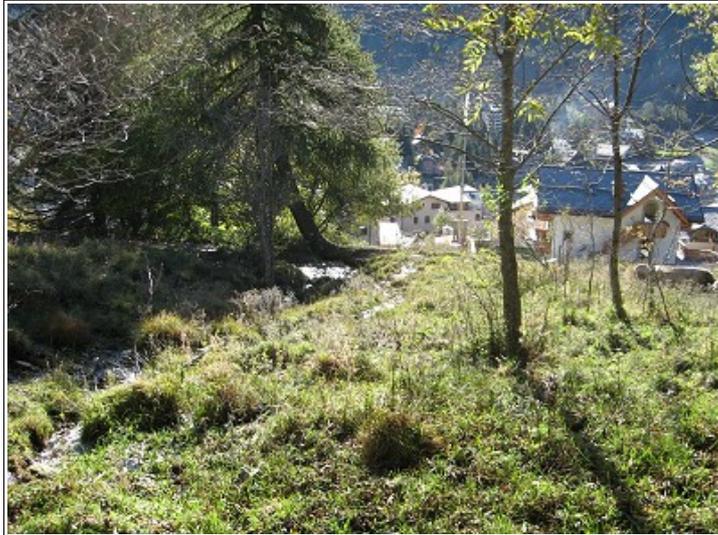
Fotografia 32 – Ruscellamento libero delle acque lungo il pendio a monte di Via Dalegno e Via Marconi che può creare problemi agli edifici posti a valle.

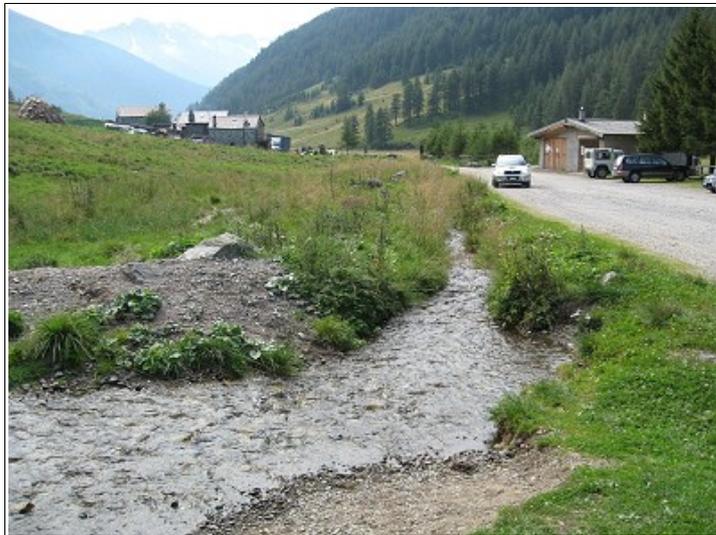
Fotografia 33 – Ruscellamento delle acque della Valle Valvallè in Valle delle Messi che forma una pericolosissima curva a gomito in corrispondenza della stradina sterrata, con il rischio di fuoriuscita delle acque e allagamento dell'area pic-nic adiacente.

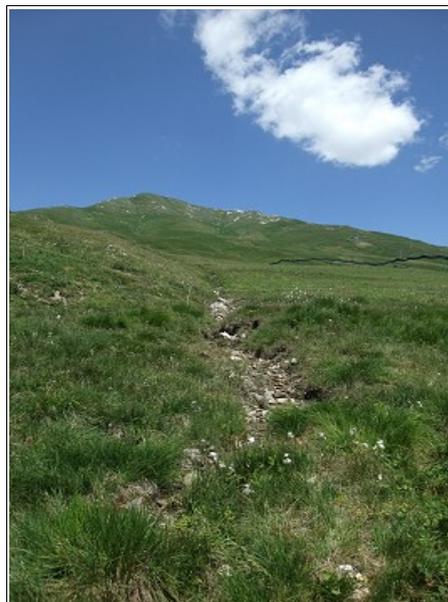
Fotografia 34 – Diffusissima rete di ruscellamenti che incidono il versante destro al Tonale.

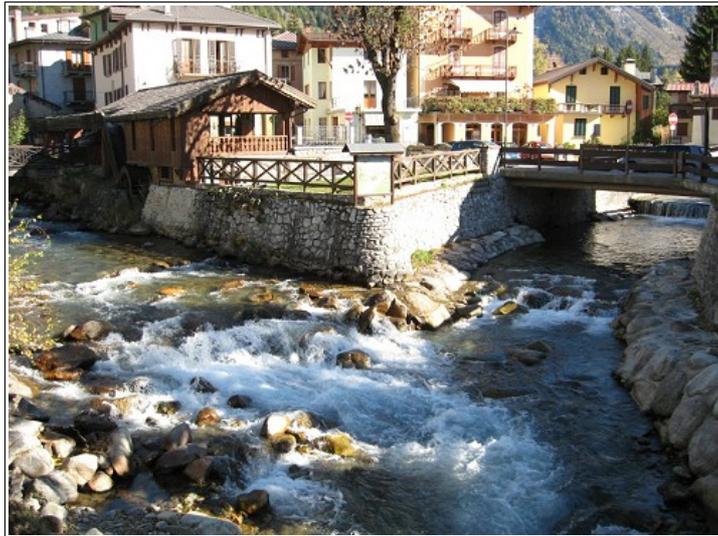
Fotografia 35 – Punto critico per possibile esondazione delle acque alla confluenza del Torrente Frigidolfo (a sinistra) e il Torrente Narcanello (a destra) che rappresenta l'origine del Fiume Oglio.

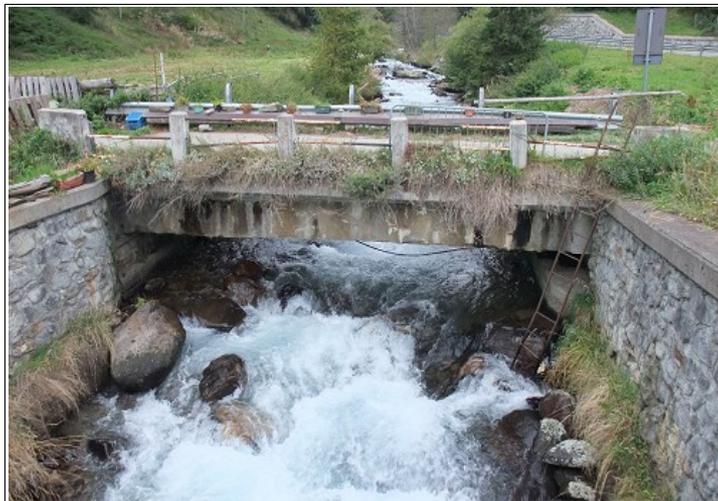
Fotografia 36 – Punto critico per possibile esondazione delle acque del Torrente Frigidolfo sotto Precasaglio a causa della sezione ridotta del ponte del vecchio tracciato della S.S. n. 300 per il Gavia.

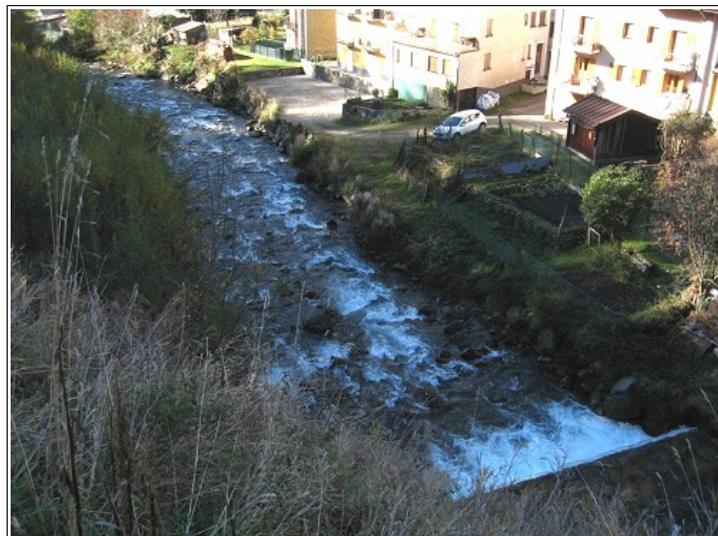
Fotografia 37 – Fascia in destra idrografica del Torrente Frigidolfo a monte del ponte di Via Trento, a rischio medio di allagamento per esondazione del corso d'acqua.

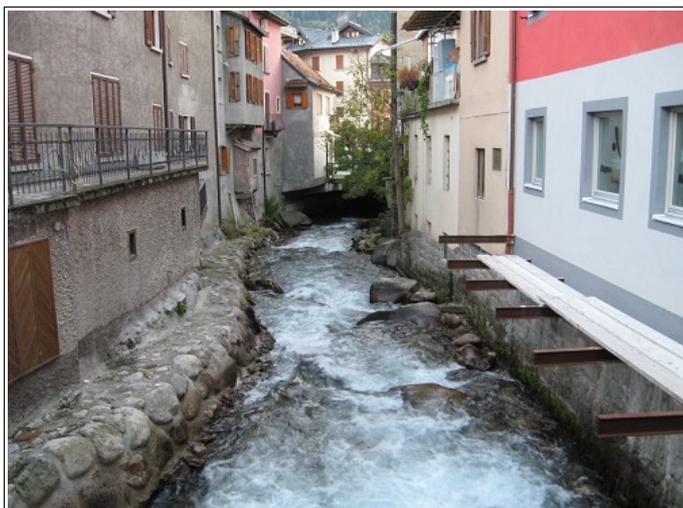
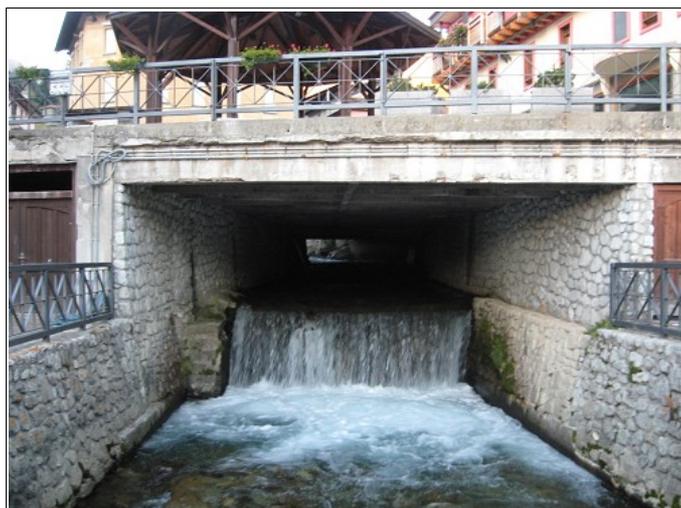
Fotografia 38a -38b – Torrente Frigidolfo che attraversa il centro abitato di Ponte di Legno passando coperto sotto Piazza XXVII Settembre.

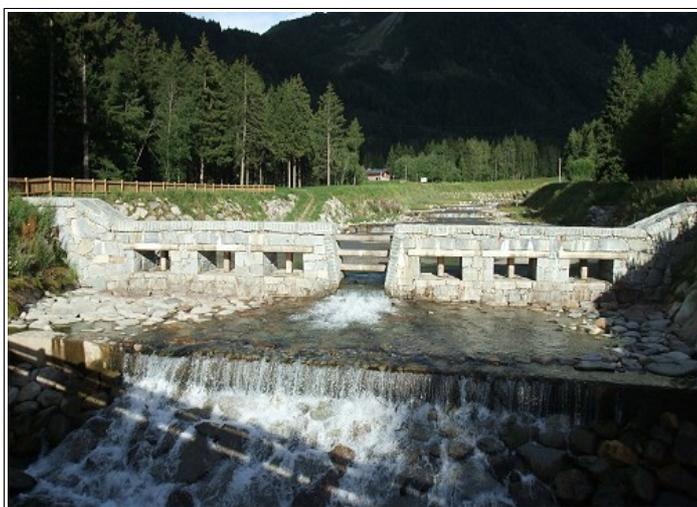
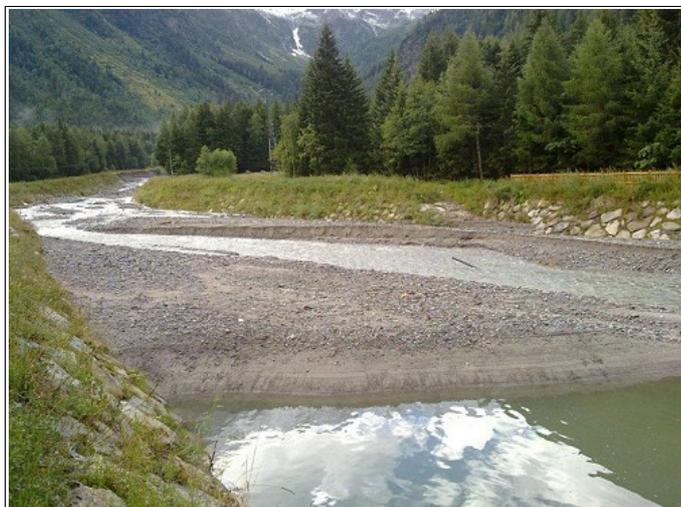
Fotografia 39a -39b – Briglia selettiva e di trattenuta sul Torrente Narcanello all'inizio della Val Sozzine e bacino di sedimentazione a tergo.

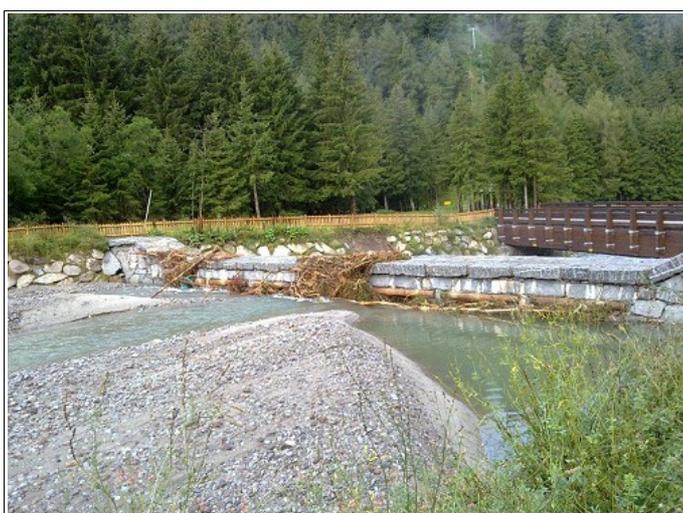
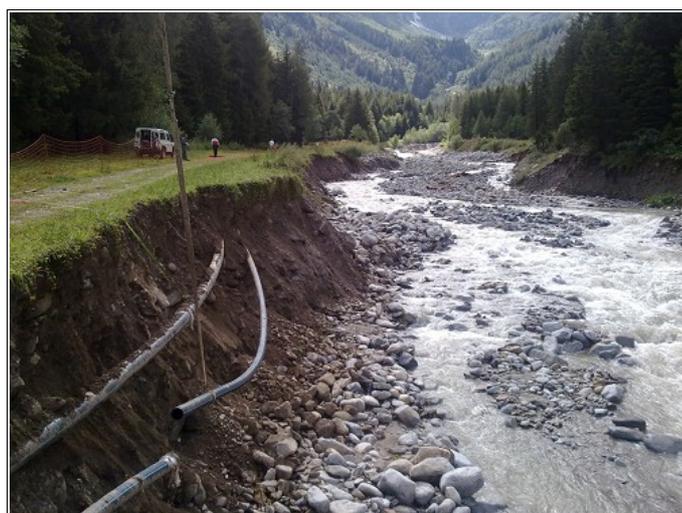
Fotografia 40a -40b – Evento alluvionale avvenuto a fine agosto 2010 che ha “collaudato” la briglia. L'opera ha trattenuto il materiale alluvionale e i detriti evitando che arrivassero fino all'abitato di Ponte di Legno. Gli unici danni furono l'erosione delle sponde del Torrente Narcanello a monte della briglia (zona Val Sozzine-Albergo Tana dell'Orso) con rottura dell'acquedotto che passa nel rilevato in sponda destra del corso d'acqua.

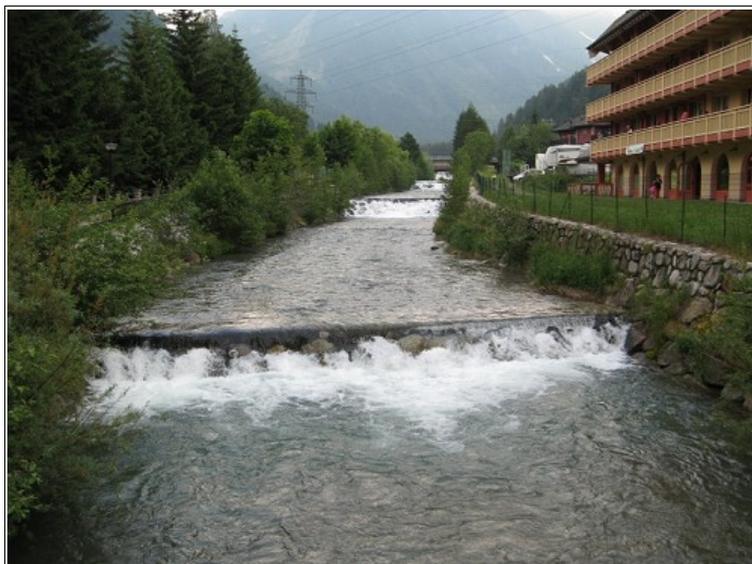
Fotografia 41 – Opere idrauliche di difesa (scogliere spondali in massi e soglie di fondo) lungo il Torrente Narcanello nell'attraversamento dell'abitato di Ponte di Legno.

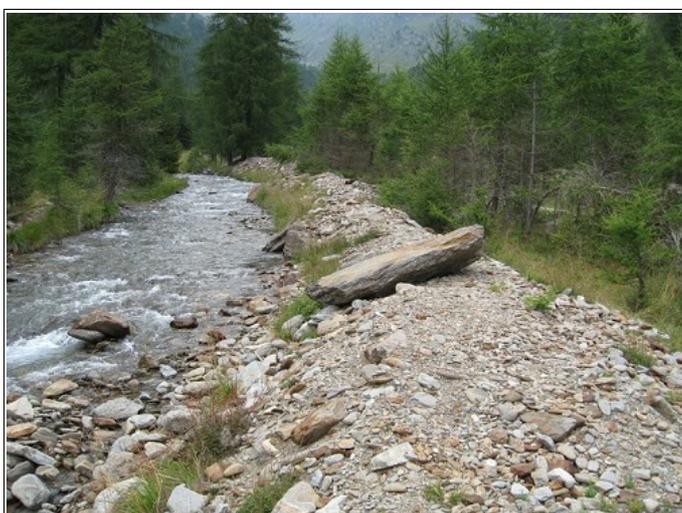
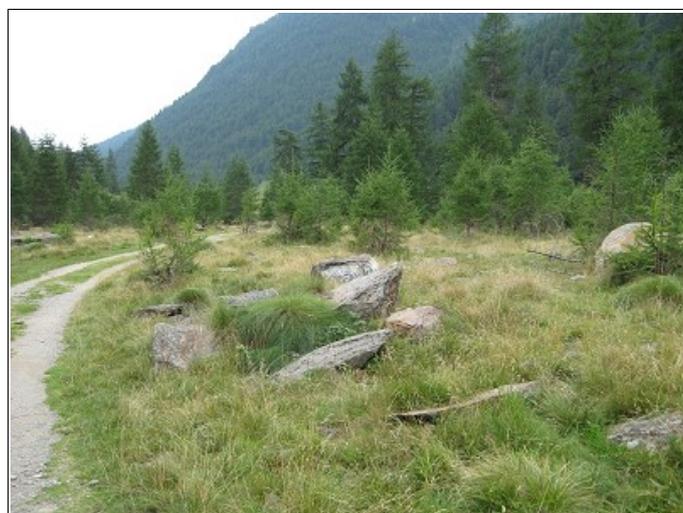
Fotografia 42a -42b – Torrente Frigidolfo che scorre nella piana alluvionale a monte di Case Pradazzo, delimitato in sponda destra da un argine formato da un accumulo di detrito, allo scopo di contenere eventuali esondazioni del corso d'acqua. Nell'immagine di destra la piana potenzialmente allagabile individuata con criteri geomorfologici.

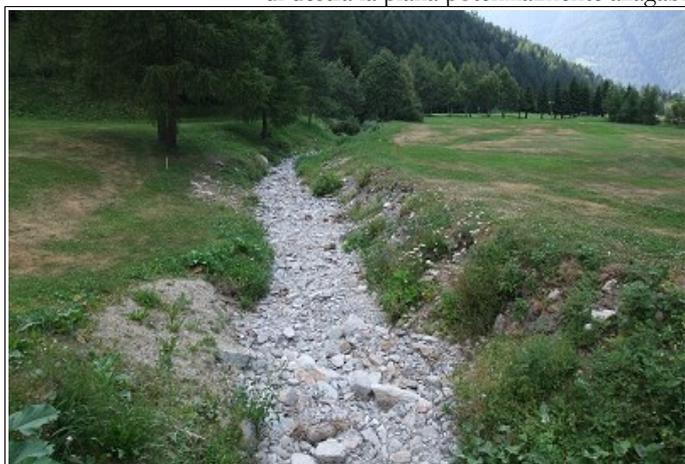
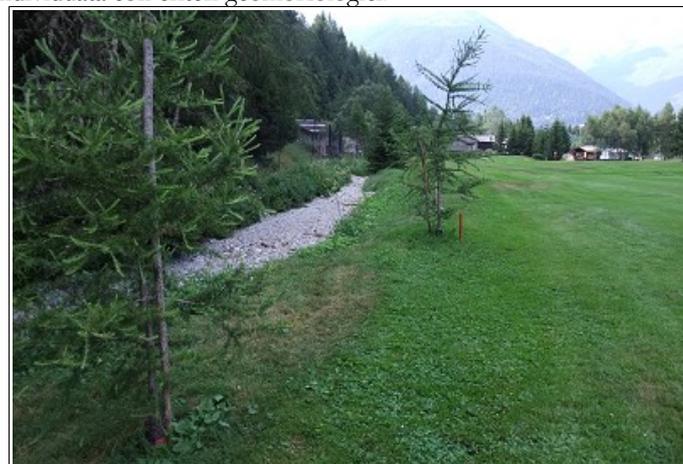
Fotografia 43a -43b – Torrente Acquaseria a Valbione. A sinistra vista del corso d'acqua caratterizzato da un tracciato poco inciso, con materiale depositato in alveo e sponde molto basse. A destra piana allagabile di Valbione individuata con criteri geomorfologici e sullo sfondo gli edifici potenzialmente interessati dall'allagamento.

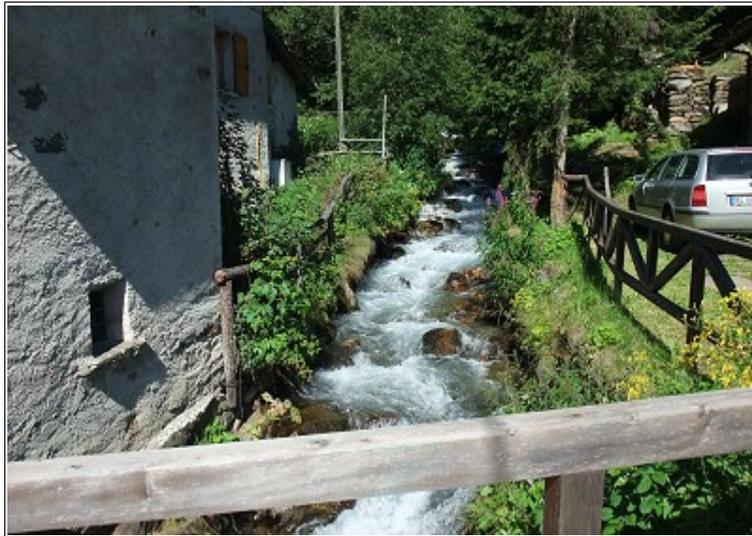
Fotografia 44 – Torrente Arcanello nei pressi del Molino Maculotti dove è stata individuata con criteri geomorfologici un'area allagabile sia in destra che sinistra idrografica, che coinvolge anche alcuni edifici.

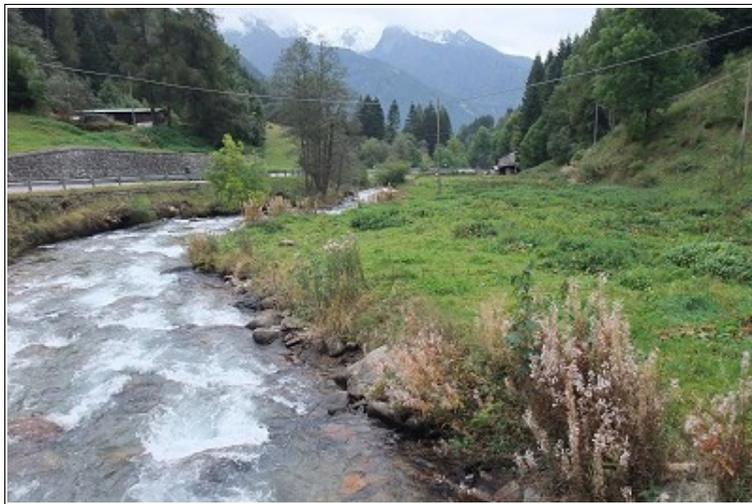
Fotografia 45 – Punto di possibile tracimazione del Torrente Frigidolfo poco a valle dell'ex Molino (oggi Ristorante lungo la S.S. n. 300) sotto Precasaglio, a causa della sponda destra molto bassa e con potenziale allagamento della piana adiacente.

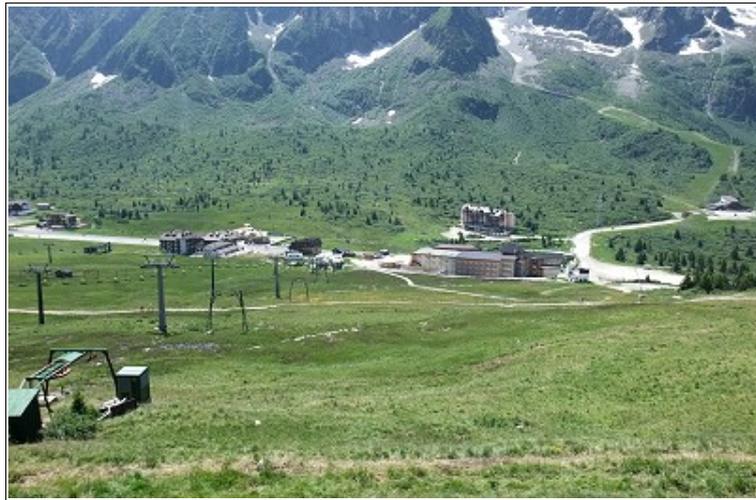
Fotografia 50 – Zone di ristagno delle acque al Tonale riconoscibili dalla colorazione verde intenso/giallastra dell'erba.
