DOCUMENTAZIONE FOTOGRAFICA

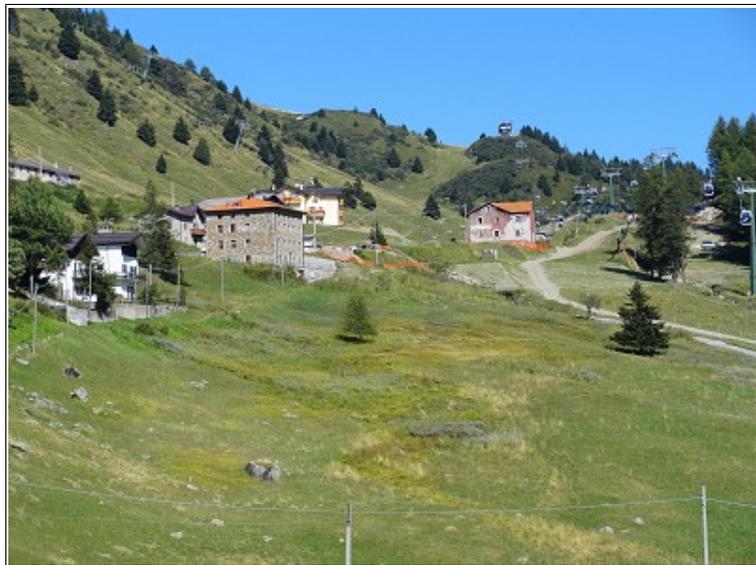
Fotografia 51 – Zone di ristagno delle acque al Tonale sotto la Casa Cantoniera riconoscibili dalla colorazione verde intenso/giallastra dell'erba.

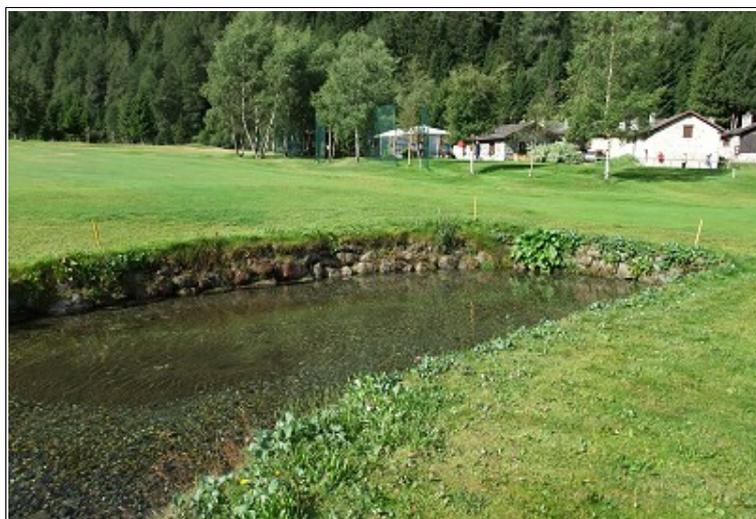
Fotografia 52 – Zona di ristagno delle acque nella piana di Valbione in prossimità dei laghetti alimentati dalle sorgenti.

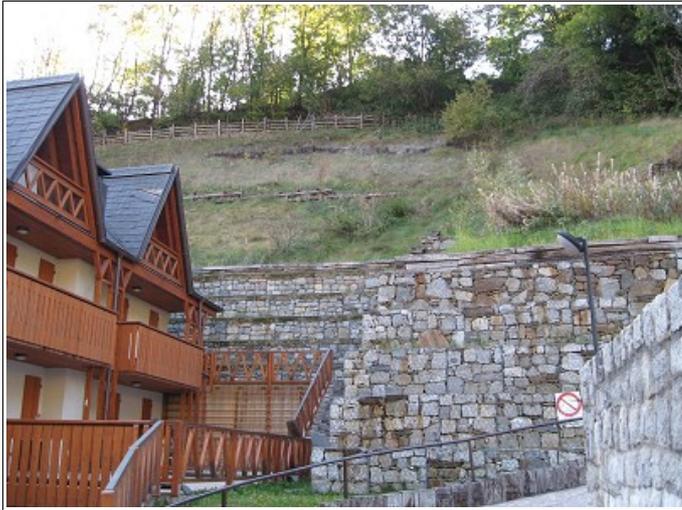
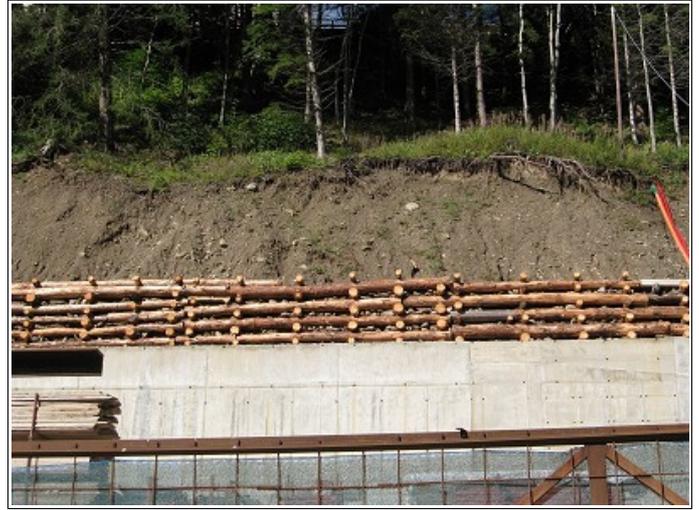
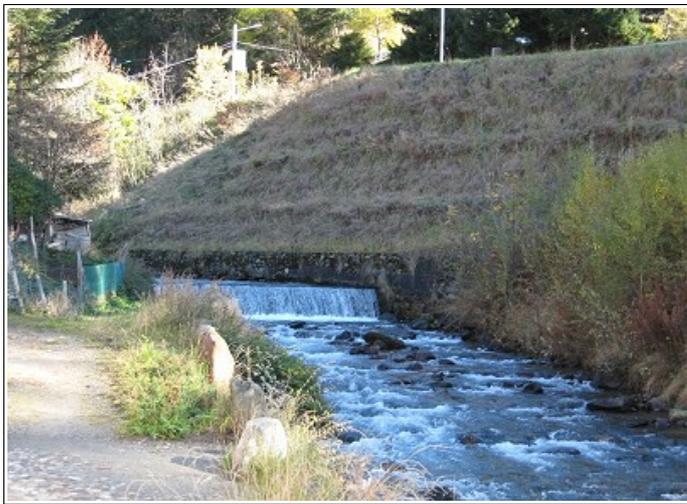
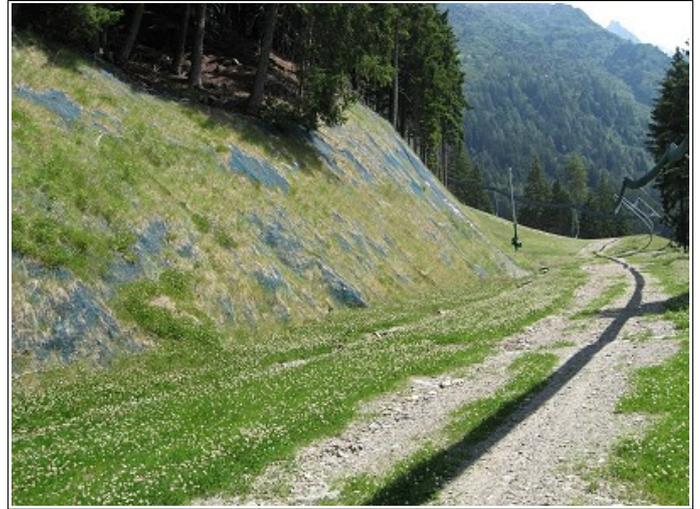
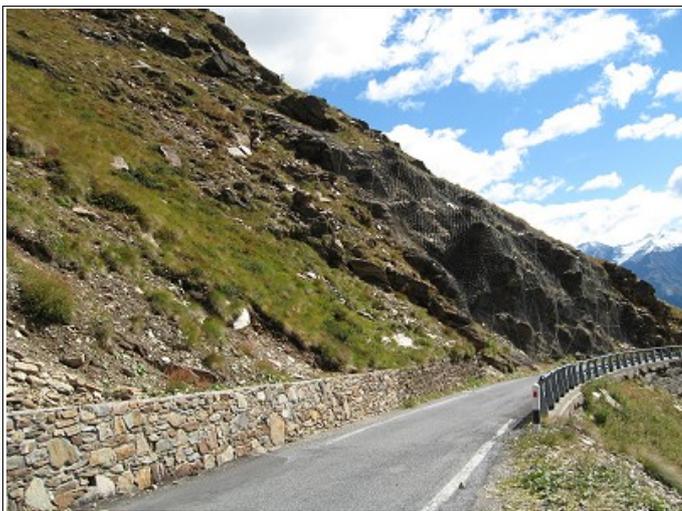
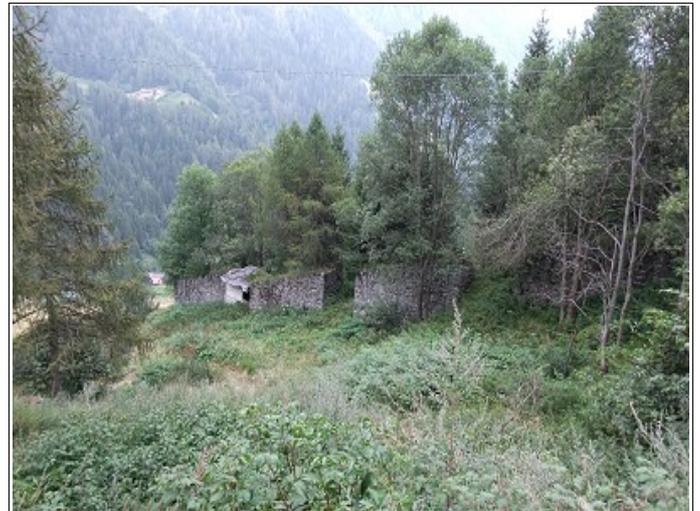
Fotografia 55a -55b -55c -55d -55e -55f – Varie opere di sistemazione, consolidamento e bonifica dei versanti. Esse comprendono muri di sostegno e palificate in legname per consolidare sbancamenti a tergo di edifici (tra Ponte di Legno e Precasaglio), terre armate lungo la sponda sinistra del Torrente Frigidolfo a Ponte per creare un parcheggio in sommità, reti in aderenza lungo la scarpate della pista da sci che dalla Val Sozzine sale al Tonale, reti metalliche in aderenza lungo la S.S. n. 300 del Gavia e muro paravalanghe in Valle Valaperta a Precasaglio.

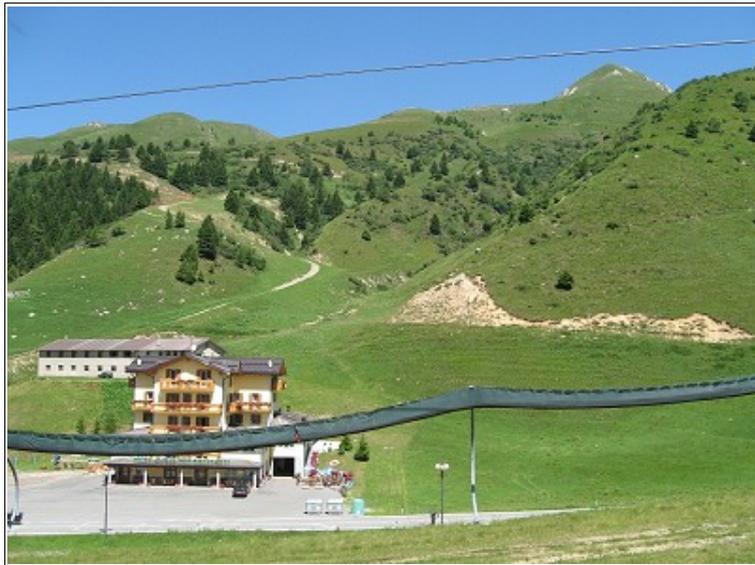
Fotografia 57 – Panoramica dal versante opposto del conoide della Valle Valtazza.

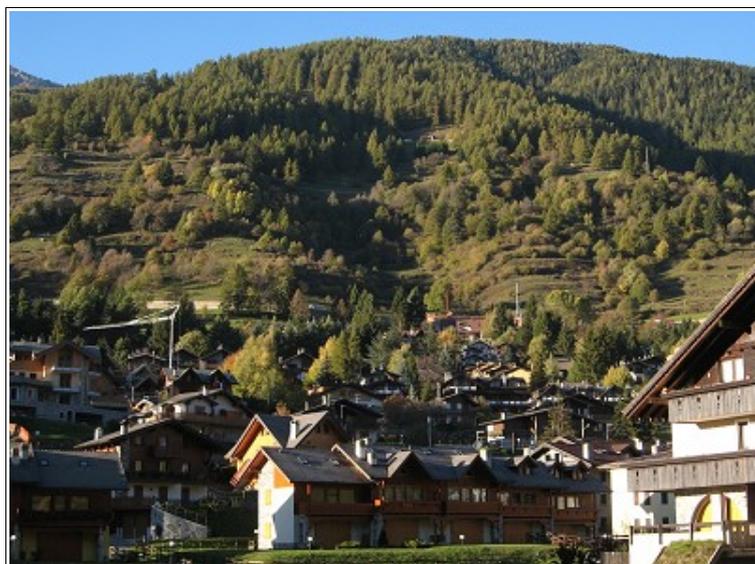
Fotografia 59 – Conca Valle Asponazza senza la traccia del torrente.

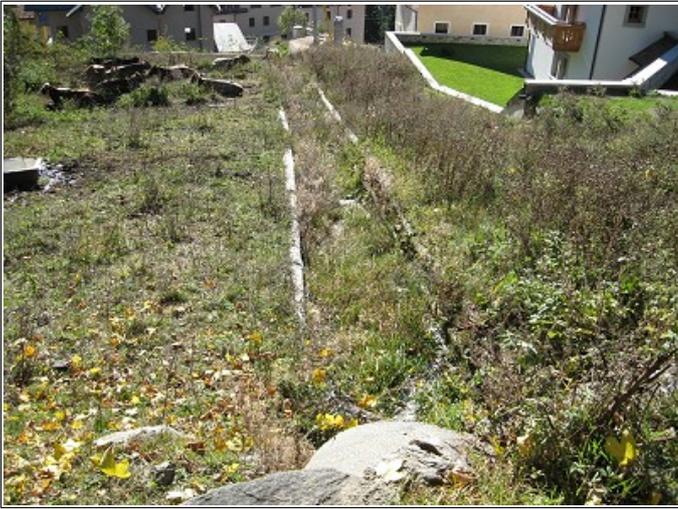
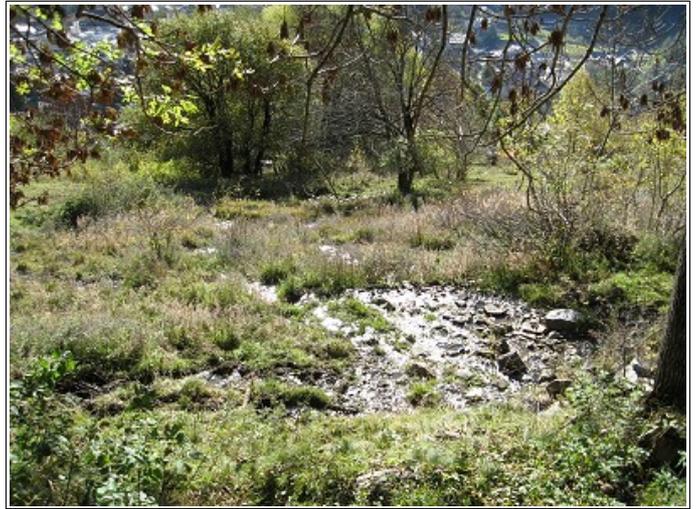
Fotografia 60a -60b – Rio Balza nel tratto a monte di Via Dalegno-Via Marconi. A sinistra è visibile il tratto regimato da privati con sponde in palificate di legno per il passaggio vicino ad alcune abitazioni e a destra il tratto ancora più a monte caratterizzato dall'assenza di un alveo e dalla presenza di numerose venute d'acqua e ristagni.

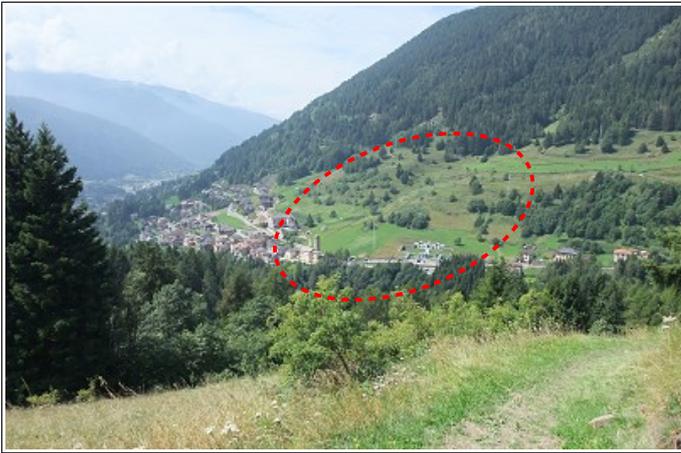
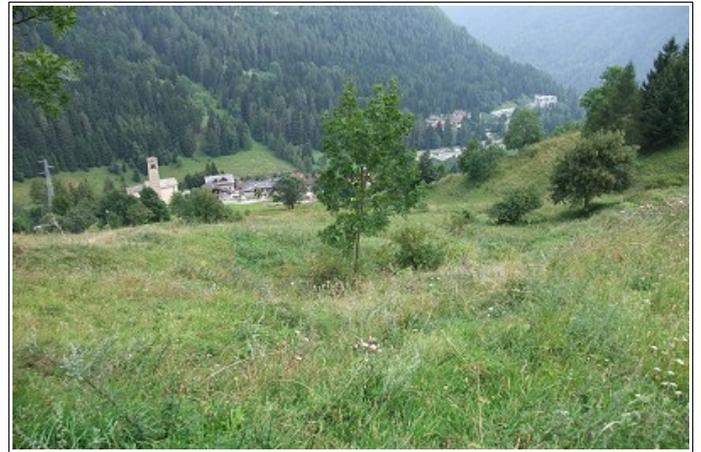
Fotografia 61a -1b – Conoide Valle Aperta a Zoanno visto dal versante opposto (a sinistra) e dentro il corpo del conoide a monte della chiesa di Zoanno (a destra). Il conoide è solcato da due impluvi caratterizzati da tracce molto poco evidenti.

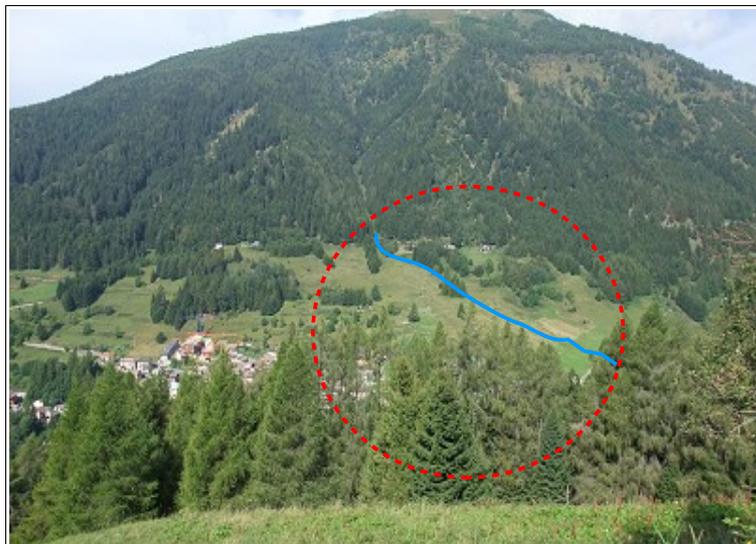
Fotografia 62 – Conoide Valaperta di Precasaglio con la traccia dell'impluvio orientata non verso l'abitato, ma verso nord.

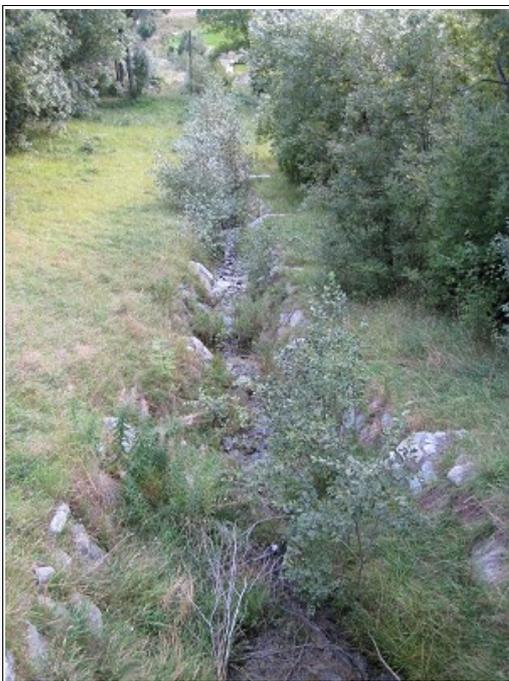
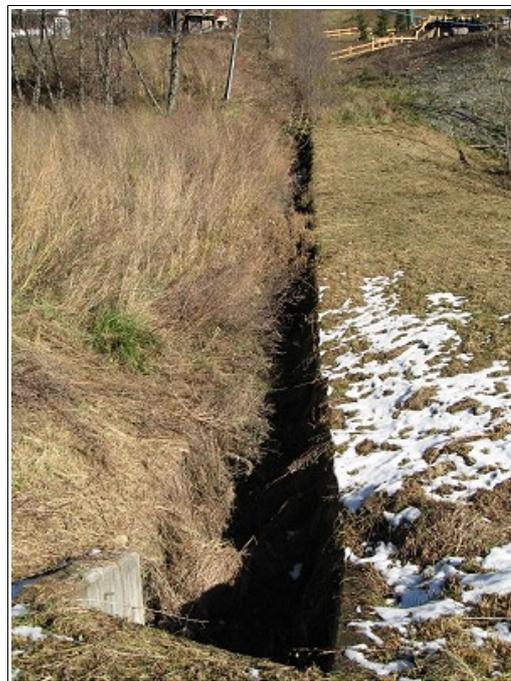
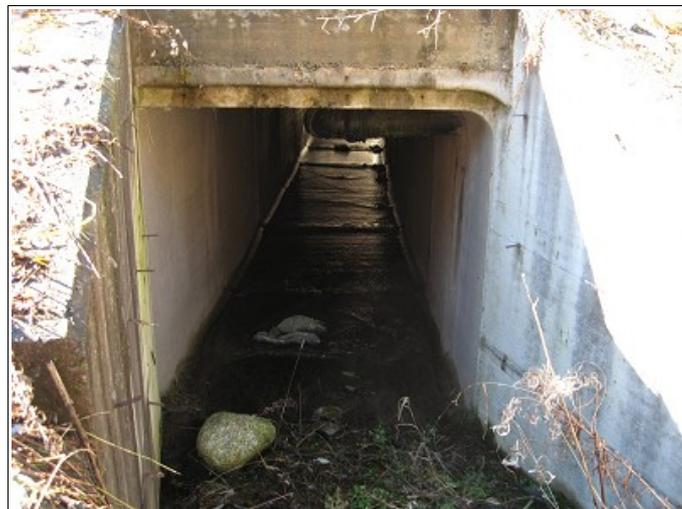
Fotografia 64a-64b-64c – A sinistra risagomatura e sistemazione idraulica del Torrente Ferera con scogliere in massi a valle della la S.S. n. 42, a destra risagomatura (molto stretta) dell'alveo con palificate in legno nel tratto che costeggia il lato orientale del P.L.Sumani e passaggio sotto la S.S. n. 42 prima della confluenza nel Narcanello.

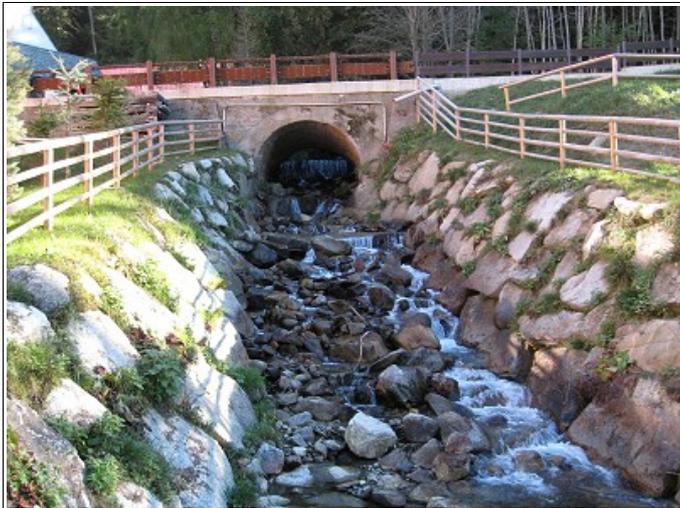
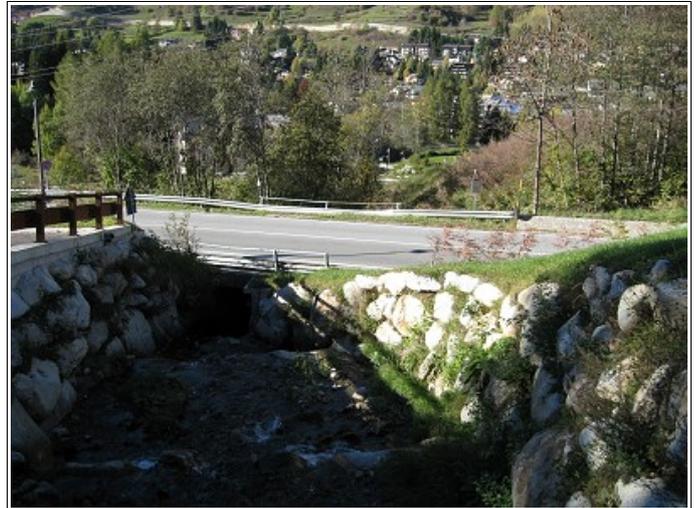
Fotografia 66a -66b – Sistemazione idraulica del Torrente Acquaseria con scogliere in massi e soglie di fondo nel tratto tra la S.S. n. 42 del Tonale e la strada comunale di Valbione.

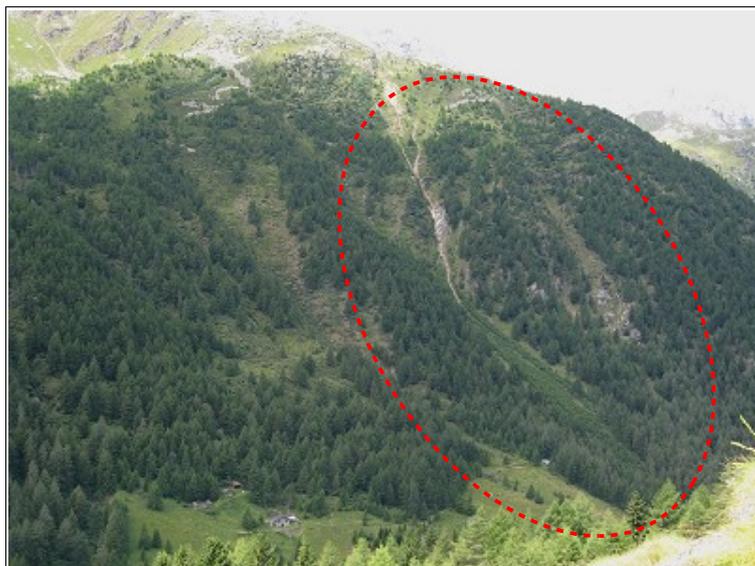
Fotografia 67 – Debris-flow quiescente con alcune colate attive in loc. Case dei Toss.

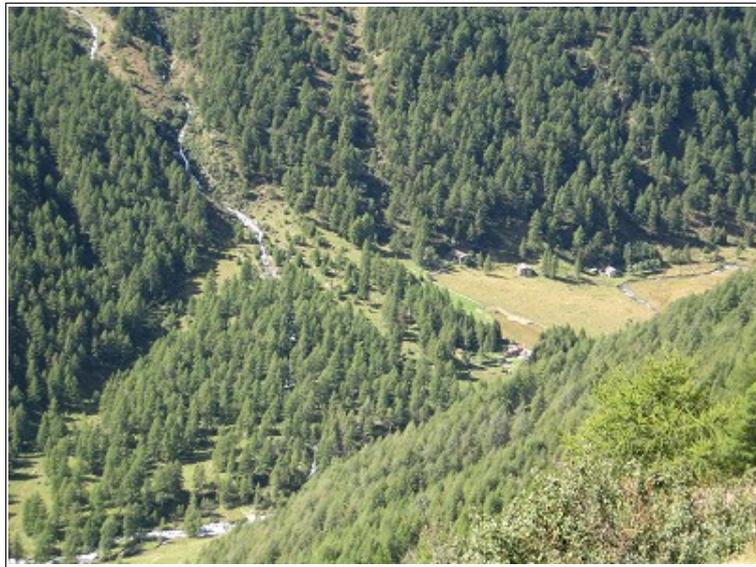
Fotografia 68 – Conoide attivo di fronte a Case degli Orti.

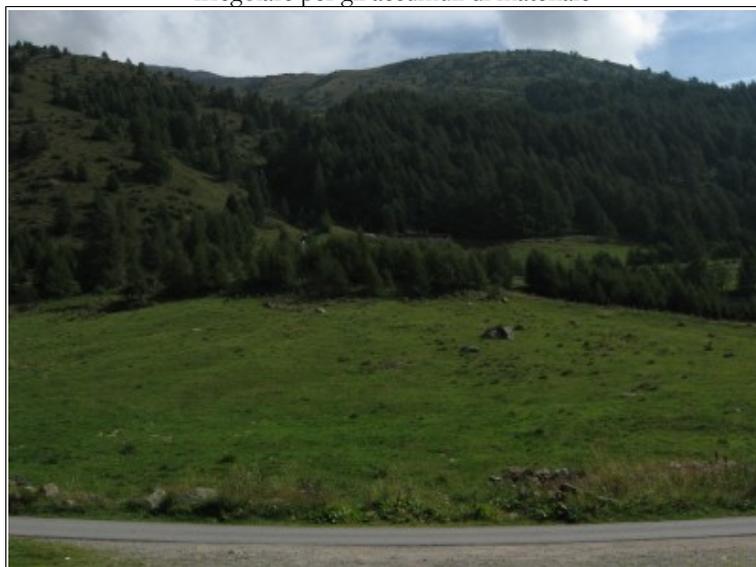
Fotografia 70 – Conoide quiescente di Case Silizzi.

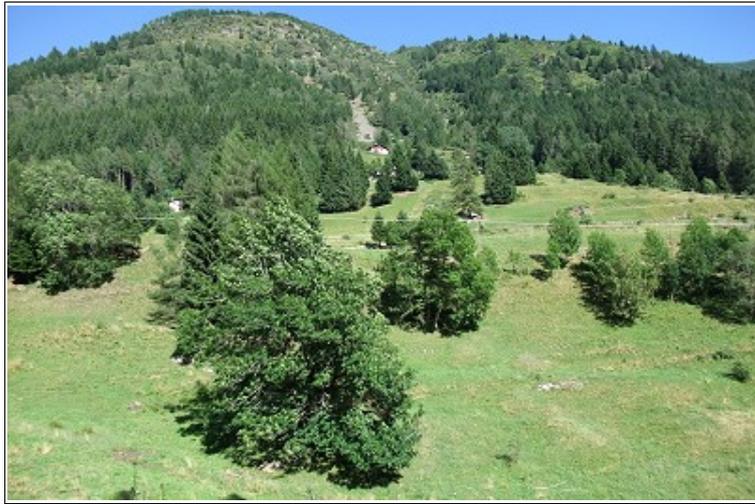
Fotografia 71 – Debris-flow della Valle di Dusine. Vista della parte inattiva in destra idrografica.

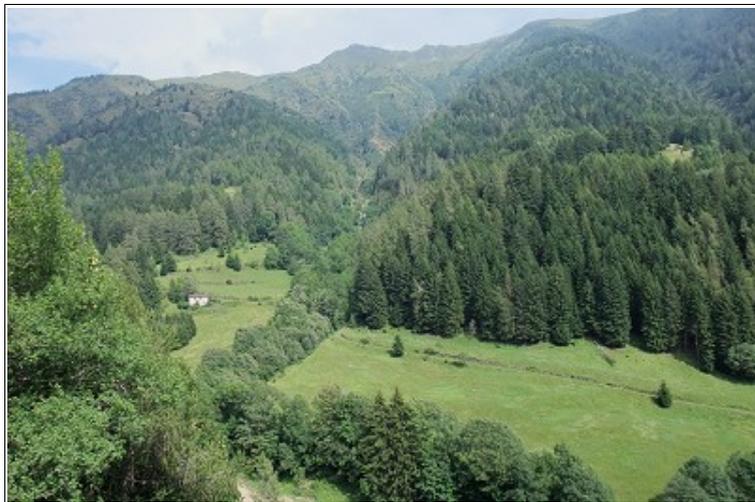
Fotografia 72– Debris-flow quiescente della Valle di Calò visto dal versante opposto.

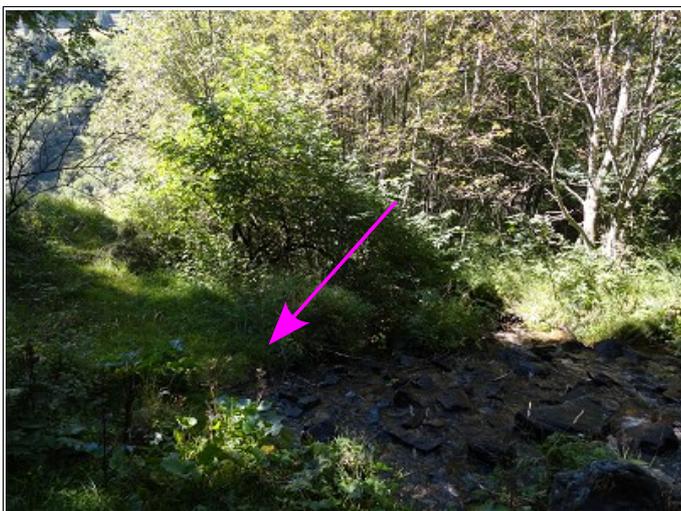
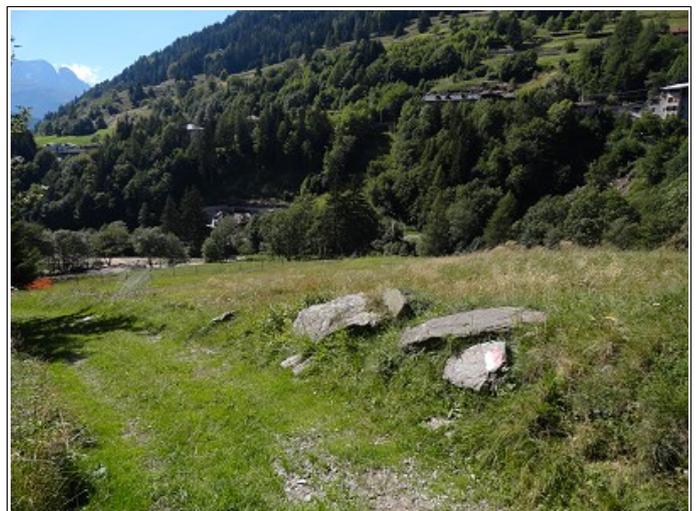
Fotografia 73a -73b – Punto critico per assenza delle sponde e alveo a raso a q. 1360-1365 del torrente Valle di Calò. L'acqua e la colata detritica potrebbero uscire in sinistra idrografica e scendere seguendo la massima pendenza lungo i prati e la stradina esistente.

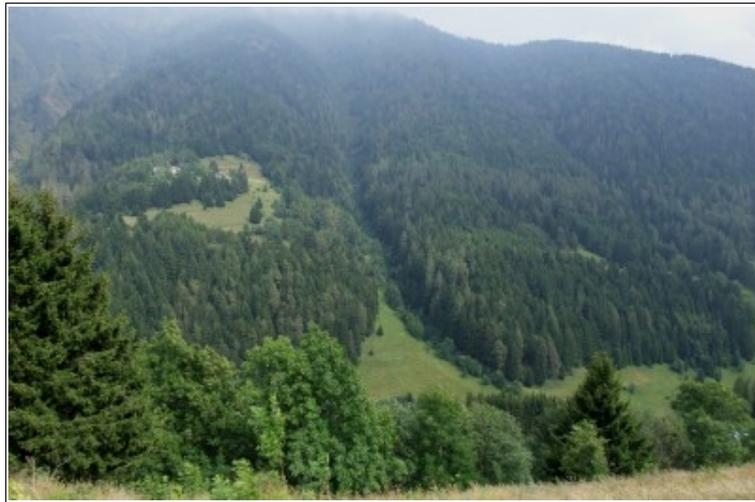
Fotografia 74 – Debris-flow quiescente della Valle Mezzana visto dal versante opposto.

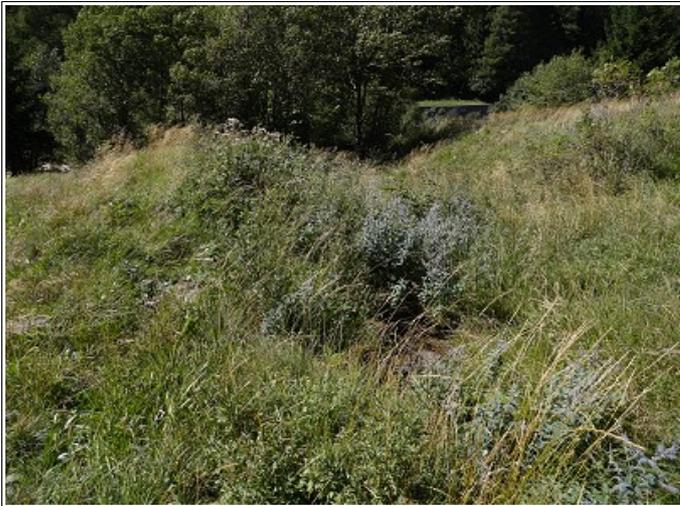
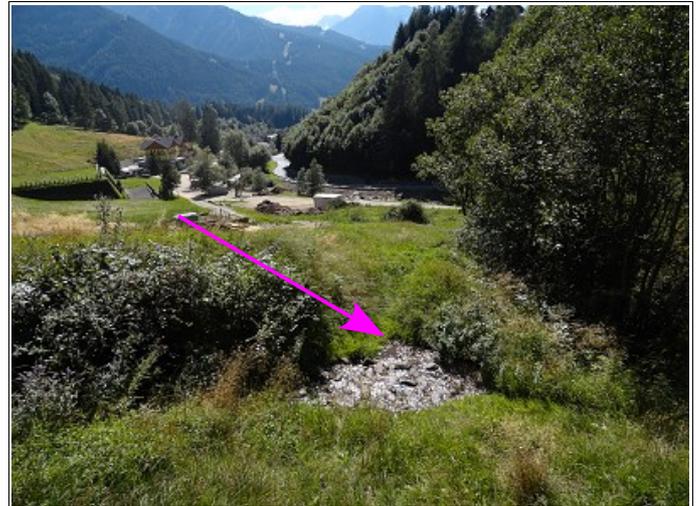
Fotografia 75a -75b – A sinistra antiche colate di detrito di forma allungata che formano dei dossi adiacenti al corso d'acqua nella parte distale del conoide della Val Mezzana. A destra punto critico per l'assenza delle sponde a q. circa 1325 m a causa del canale pensile (senza sponde). L'acqua e il materiale arriverebbero senza problemi a coinvolgere alcune recinzioni e le stradine esistenti.

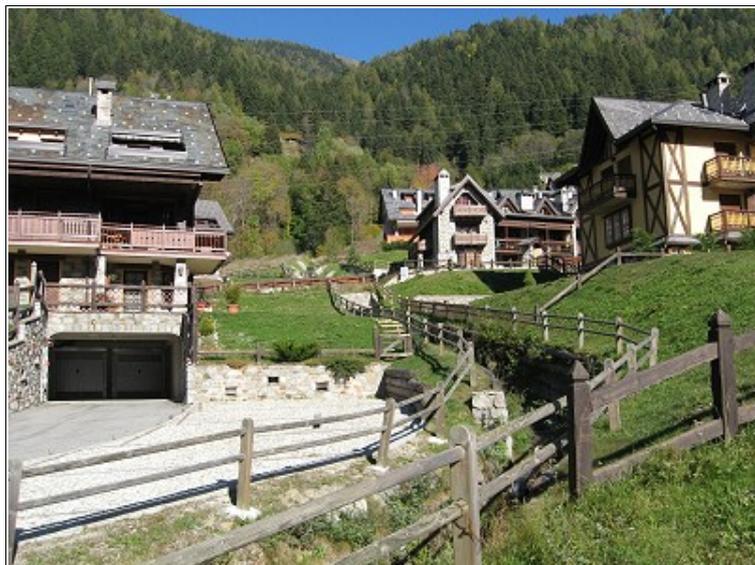
Fotografia 76 – Torrente Guasta caratterizzato da un andamento non naturale e una regimazione molto marcata nel tratto di attraversamento del P.L. Sumani.

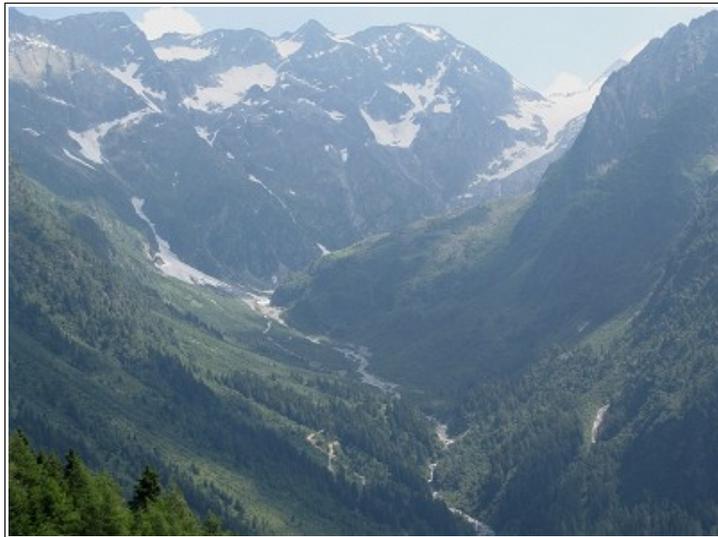
Fotografia 77 – Panoramica della parte medio-alta della Val Sozzine, cartografata come debris-flow attivo. Tutto il fondovalle e ampie fasce adiacenti all'asta torrentizia infatti sono caratterizzate da enormi quantità di detrito che viene mobilizzato dalle acque innescando colate.

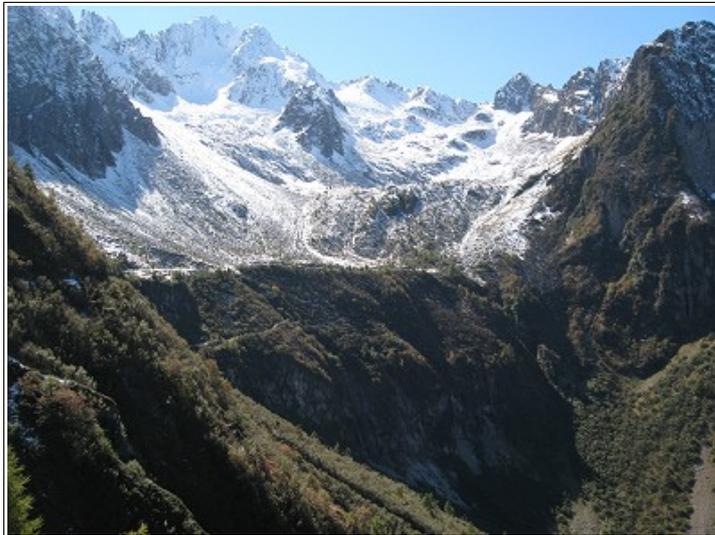
Fotografia 78 – Panoramica della testata di Valbione caratterizzata da enormi quantità di detrito alla base dei versanti che viene mobilizzato dalle acque innescando colate e quindi debris-flow, mentre nella cartografia pregressa erano indicate come frane.

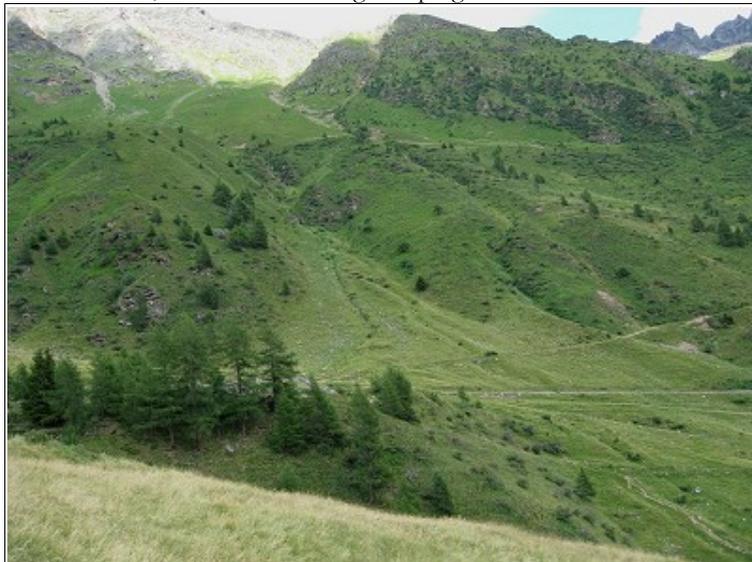
Fotografia 79 – Debris-flow attivo lungo il versante sinistro della Valle di Viso a monte delle baite.

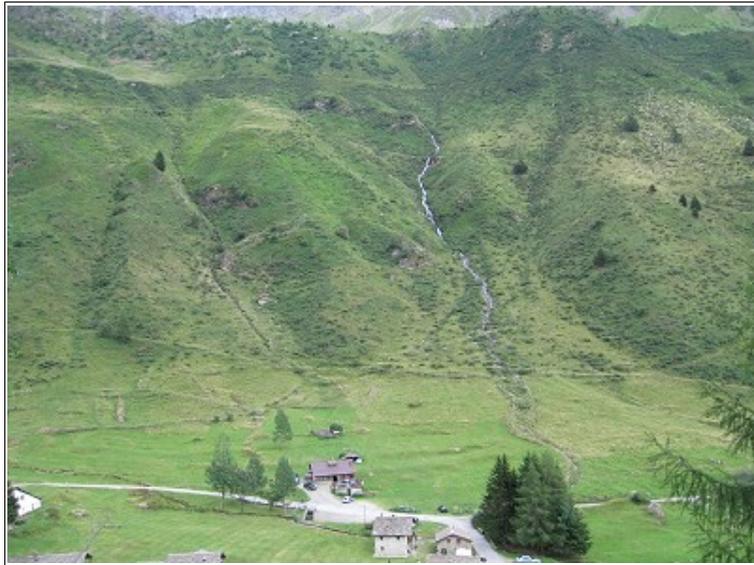
Fotografia 80 – Conoide quiescente della Valle Pedrasso che arriva nella piana della Valle di Viso.

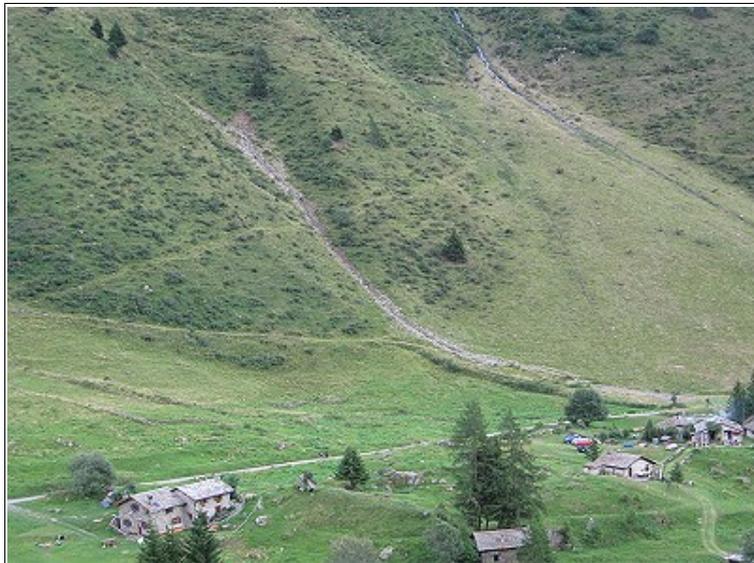
Fotografia 81 – Debris-flow quiescente di Case dei Barc in Valle di Viso con canale attivo, alimentato da una frana di scivolamento alla testata dell'impluvio.

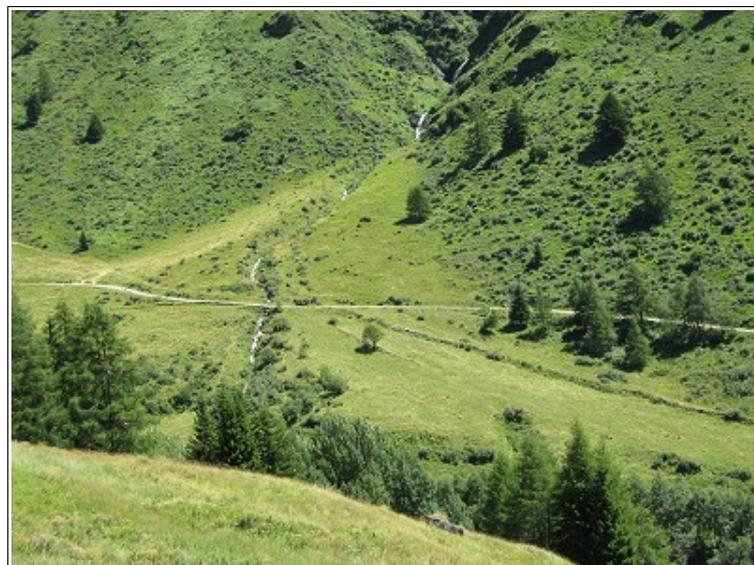
Fotografia 82 – Conoide attivo della Valle Pizzo a sud della Valle di Viso, con la tipica forma a ventaglio e il canale con acqua sempre presente.
