Comune di PRESTINE

DOCUMENTO DI POLIZIA IDRAULICA

SCHEDE DESCRITTIVE

DATA: Marzo 2013

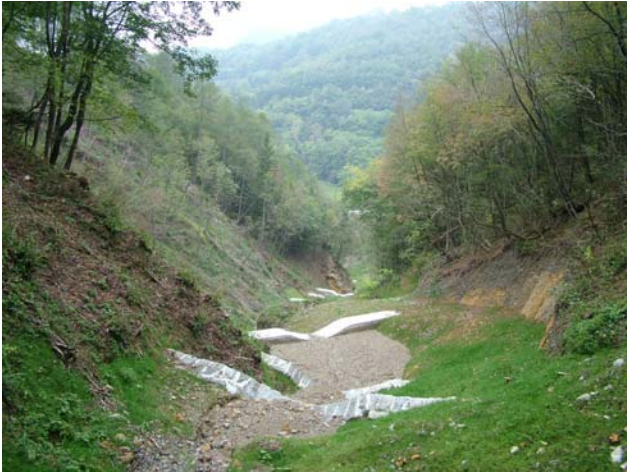
Foto 1. Vista Briglie B-C-D
Quota 760.00 m.s.l.m.

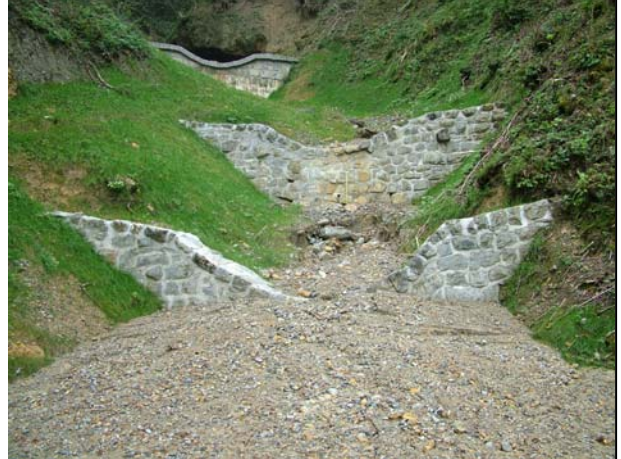
Foto 2. Briglie D-C-B
Quota 743.00 m.s.l.m.

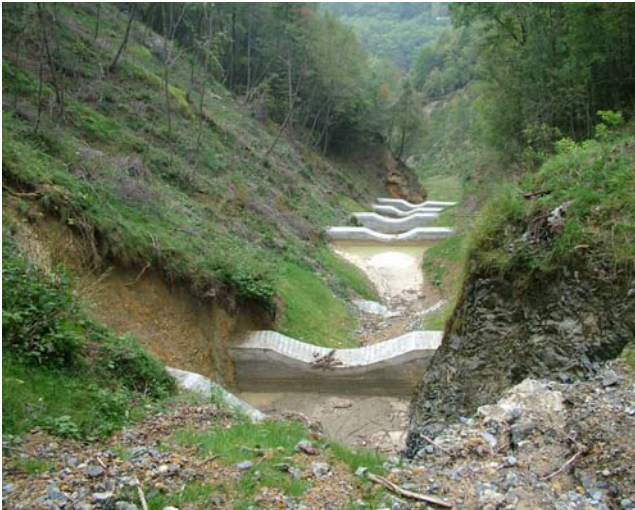
Foto 3. Briglie F-G-H-I-L-M-N
Quota 741.00 m.s.l.m.

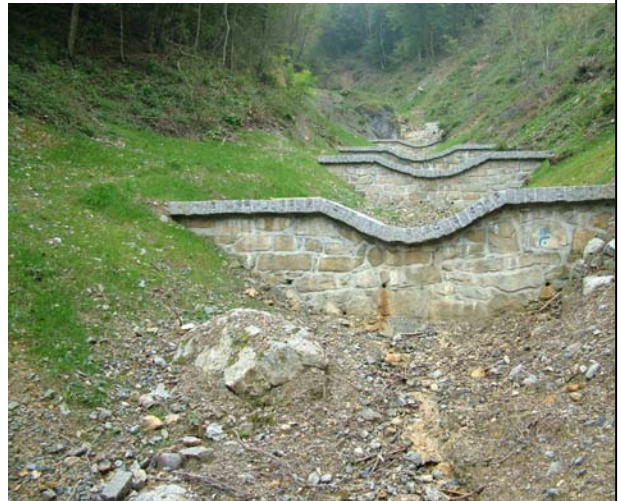
Foto 4. Briglie M-L-I
Quota 730.00 m.s.l.m.

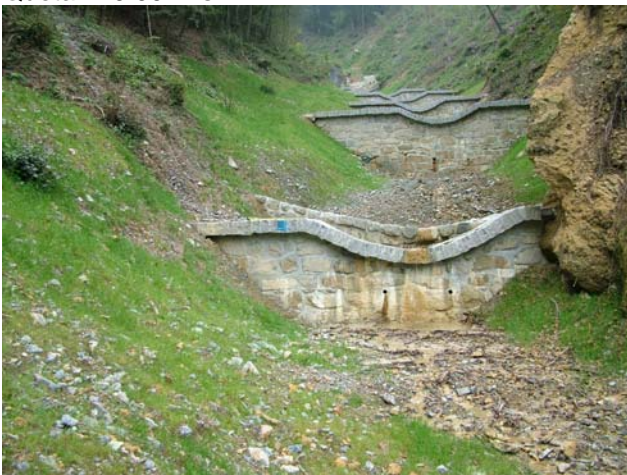
Foto 5. Briglie P-O-N-M-L
Quota 720.00 m.s.l.m.

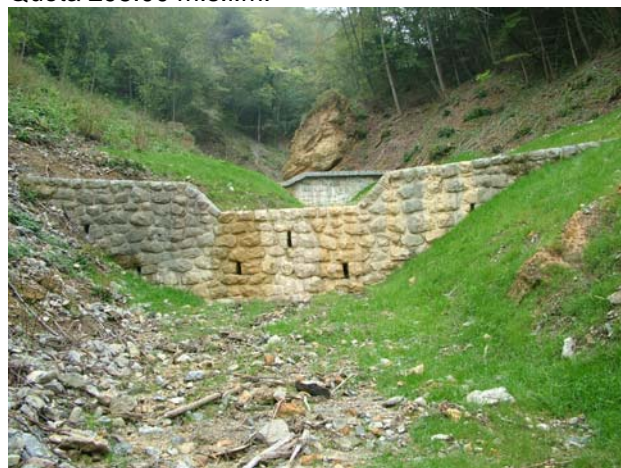
Foto 6. Briglia R
Quota 295.00 m.s.l.m.

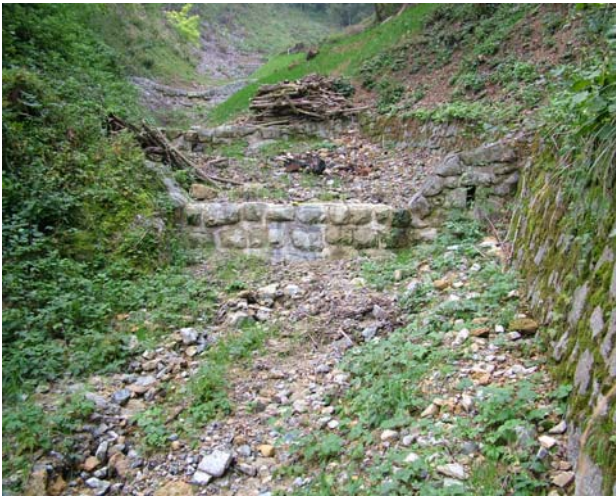
Foto 7. Briglia U
Quota 684.00 m.s.l.m.

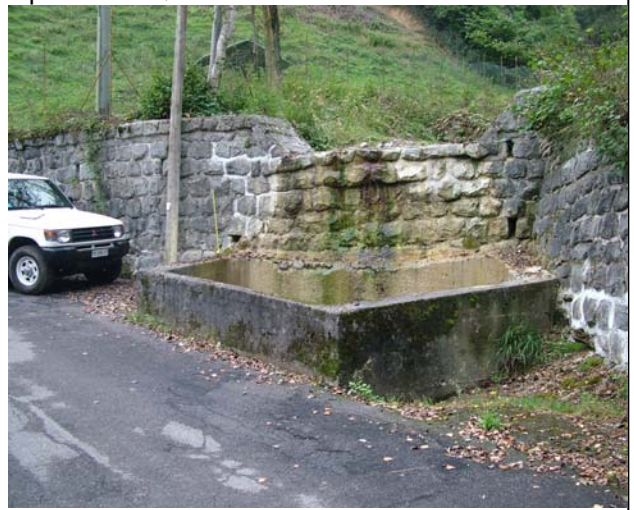
Foto 8. Briglia e vasca a monte del tombotto
Opera X-Z. Quota 670.00 m.s.l.m.

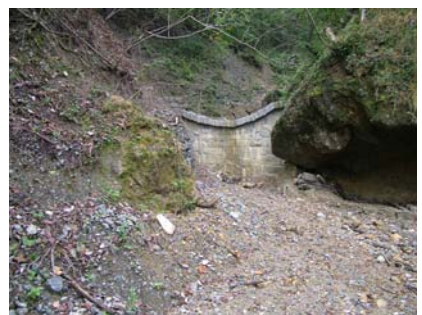
<p>Foto briglia</p>

<u>Materiale di costruzione:</u> cls e pietrame	<u>Eventuali ostacoli al deflusso:</u> detrito, resti vegetali e vegetazione invadono l'alveo
<u>Sezione:</u> Larghezza: 5.05 m Altezza: 2.50 m Spessore: 1.20 m	<u>Presenza di lesioni al manufatto:</u> no
<u>Note:</u> si raccomanda la manutenzione e la pulizia periodica dell'alveo

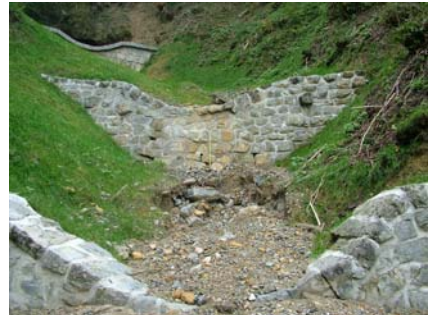
<p>Foto briglia</p>

<u>Materiale di costruzione:</u> cls e pietrame	<u>Eventuali ostacoli al deflusso:</u> detrito, resti vegetali e vegetazione invadono l'alveo
<u>Sezione:</u> Larghezza: 4.50 m Altezza: 1.95 m Spessore: 1.20 m	<u>Presenza di lesioni al manufatto:</u> no
Note: si raccomanda la manutenzione e la pulizia periodica dell'alveo

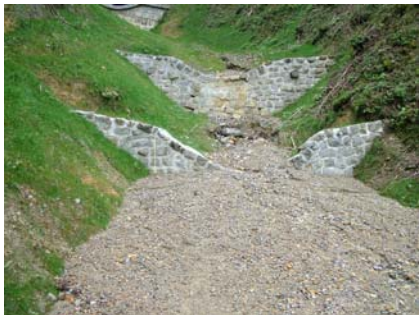
<p>Foto briglia</p>

<u>Materiale di costruzione:</u> cls e pietrame	<u>Eventuali ostacoli al deflusso:</u> detrito, resti vegetali e vegetazione invadono l'alveo
<u>Sezione:</u> Larghezza: 4.90 m Altezza: 1.30 m Spessore: 1.20 m	<u>Presenza di lesioni al manufatto:</u> no

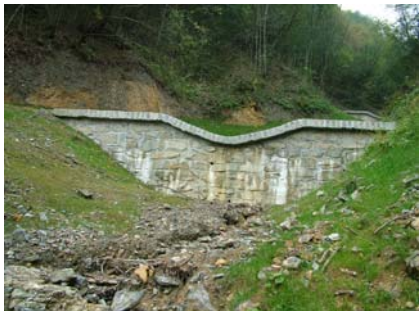
<p>Foto briglia</p>

<u>Materiale di costruzione:</u> cls e pietrame	<u>Eventuali ostacoli al deflusso:</u> detrito, resti vegetali e vegetazione invadono l'alveo
<u>Sezione:</u> Larghezza: 5.30 m Altezza: 2.40 m Spessore: 1.20 m	<u>Presenza di lesioni al manufatto:</u> no
<u>Note:</u> si raccomanda la manutenzione e la pulizia periodica dell'alveo.

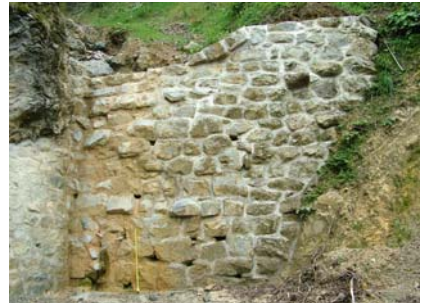
<p>Foto briglia</p>

<u>Materiale di costruzione:</u> cls e pietrame	<u>Eventuali ostacoli al deflusso:</u> detrito, resti vegetali e vegetazione invadono l'alveo
<u>Sezione:</u> Larghezza: 3.25 m Altezza: 3.70 m Spessore: 1.20 m	<u>Presenza di lesioni al manufatto:</u> no
<u>Note:</u> si raccomanda la manutenzione e la pulizia periodica dell'alveo

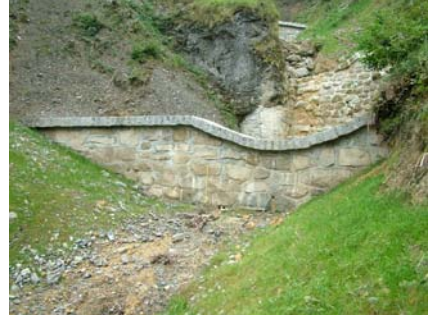
<p>Foto briglia</p>

<u>Materiale di costruzione:</u> cls e pietrame	<u>Eventuali ostacoli al deflusso:</u> detrito, resti vegetali e vegetazione invadono l'alveo
<u>Sezione:</u> Larghezza: 5.20 m Altezza: 2.10 m Spessore: 1.20 m	<u>Presenza di lesioni al manufatto:</u> no
<u>Note:</u> si raccomanda la manutenzione e la pulizia periodica dell'alveo.

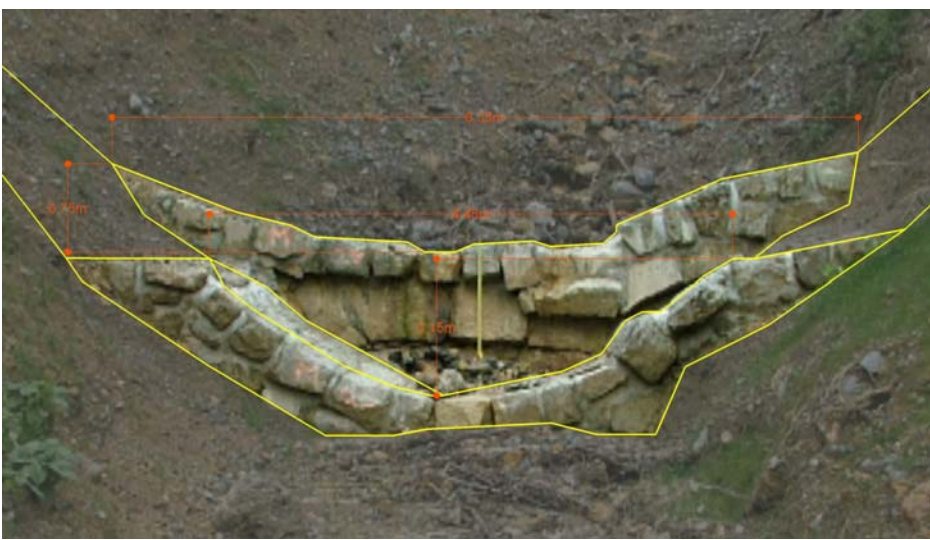
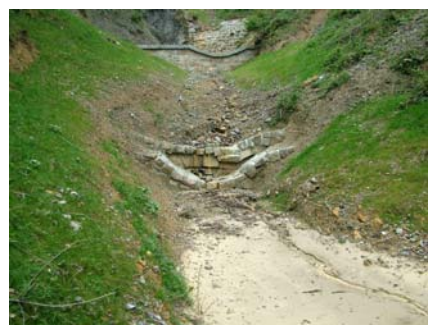
FOTO DELL'OPERA

<u>Materiale di costruzione:</u> cls e pietrame	<u>Eventuali ostacoli al deflusso:</u> detrito, resti vegetali e vegetazione invadono l'alveo
<u>Sezione:</u> Larghezza: 4.45 m Altezza: 1.15 m Spessore: 1.00 m	<u>Presenza di lesioni al manufatto:</u> no
<u>Note:</u> si raccomanda la manutenzione e la pulizia periodica dell'alveo.

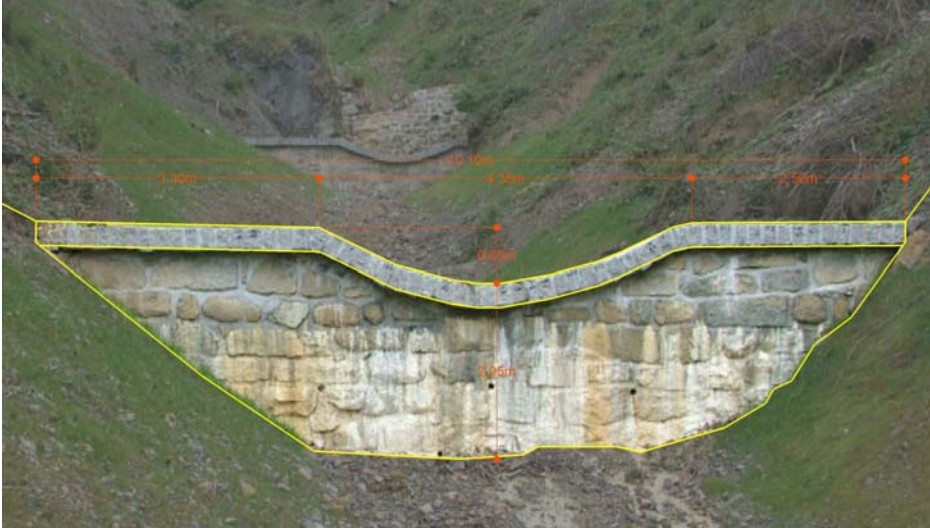
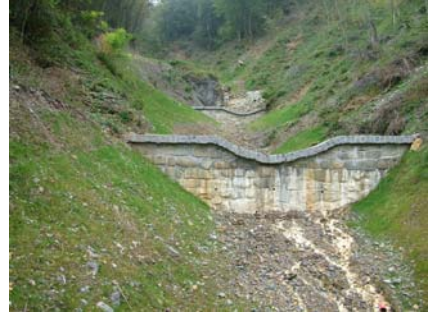
FOTO DELL'OPERA

<u>Materiale di costruzione:</u> cls e pietrame	<u>Eventuali ostacoli al deflusso:</u> detrito, resti vegetali e vegetazione invadono l'alveo
<u>Sezione:</u> Larghezza: 4.35 m Altezza: 2.05 m Spessore: 1.20 m	<u>Presenza di lesioni al manufatto:</u> no
<u>Note:</u> si raccomanda la manutenzione e la pulizia periodica dell'alveo.

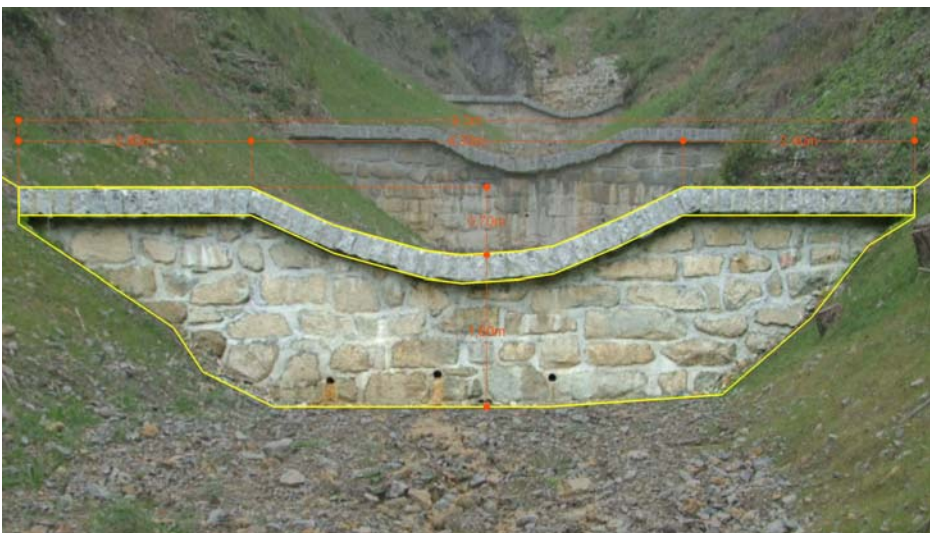
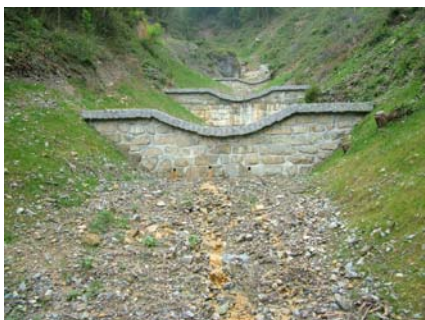
FOTO DELL'OPERA

<u>Materiale di costruzione:</u> cls e pietrame	Eventuali ostacoli al deflusso: detrito, resti vegetali e vegetazione invadono l'alveo
<u>Sezione:</u> Larghezza: 4.50 m Altezza: 1.60 m Spessore: 1.20 m	<u>Presenza di lesioni al manufatto:</u> no
Note: si raccomanda la manutenzione e la pulizia periodica dell'alveo.

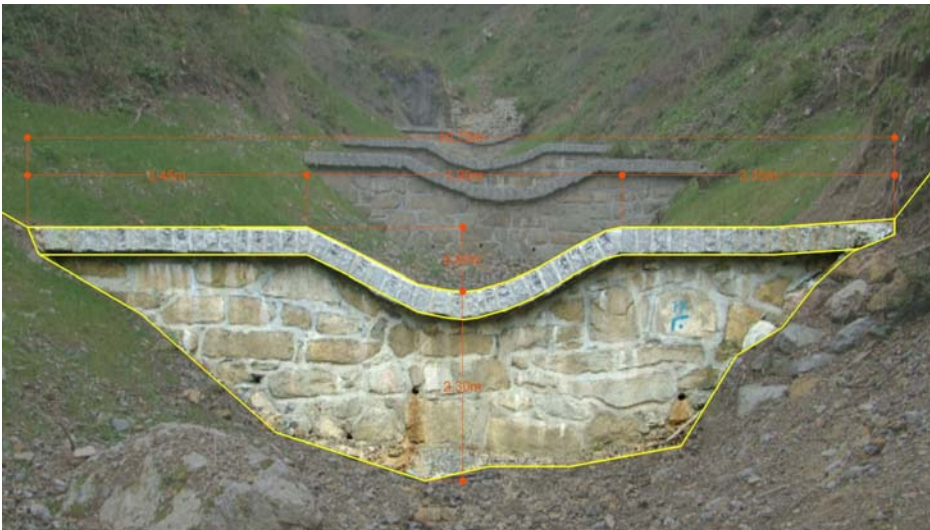
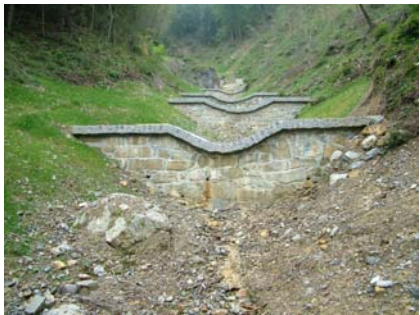
FOTO DELL'OPERA

<u>Materiale di costruzione:</u> cls e pietrame	<u>Eventuali ostacoli al deflusso:</u> detrito, resti vegetali e vegetazione invadono l'alveo
<u>Sezione:</u> Larghezza: 3.90m Altezza: 2.30 m Spessore: 1.20 m	<u>Presenza di lesioni al manufatto:</u> no

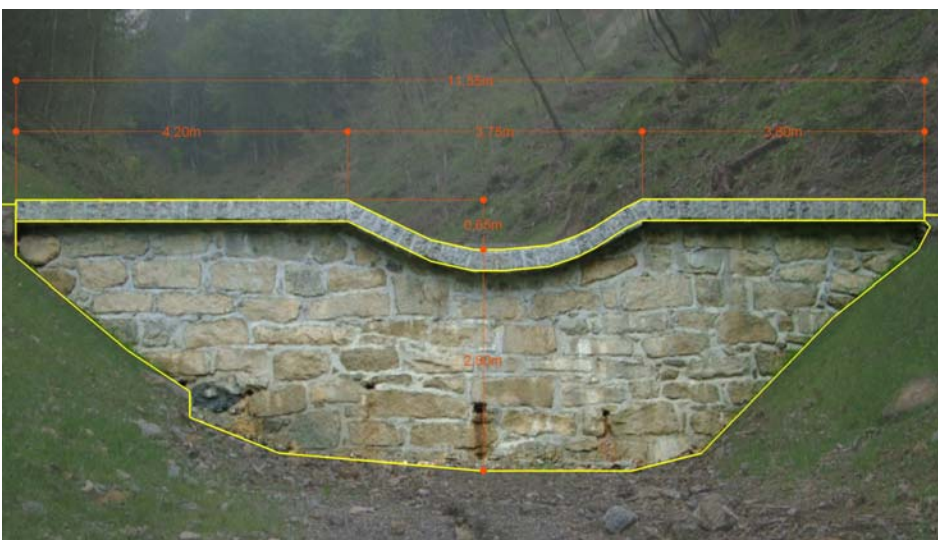
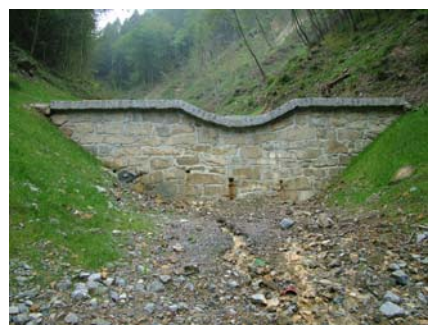
FOTO DELL'OPERA

<u>Materiale di costruzione:</u> cls e pietrame	<u>Eventuali ostacoli al deflusso:</u> detrito, resti vegetali e vegetazione invadono l'alveo
<u>Sezione:</u> Larghezza: 3.75 m Altezza: 2.80 m Spessore: 1.20 m	<u>Presenza di lesioni al manufatto:</u> no

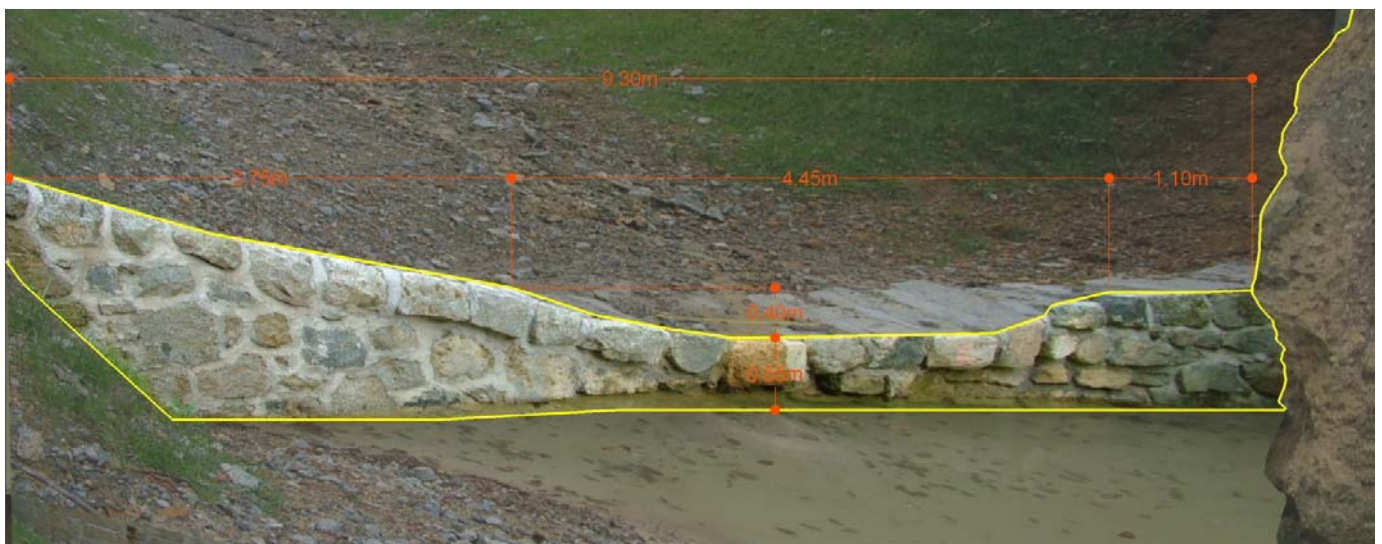
FOTO DELL'OPERA

<u>Materiale di costruzione:</u> cls e pietrame	<u>Eventuali ostacoli al deflusso:</u> detrito, resti vegetali e vegetazione invadono l'alveo
<u>Sezione:</u> Larghezza: 4.45 m Altezza: 0.55 m Spessore: 1.20 m	<u>Presenza di lesioni al manufatto:</u> no
<u>Note:</u> si raccomanda la manutenzione e la pulizia periodica dell'alveo

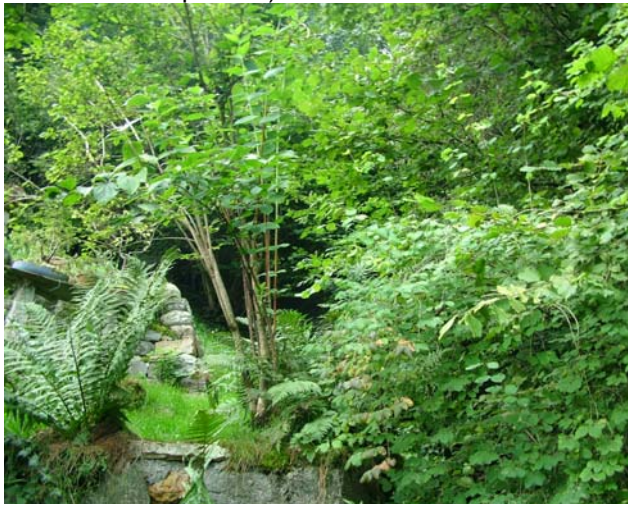
Foto 1. Tratto a monte del tombotto A (presenza di alcune difese spondali)

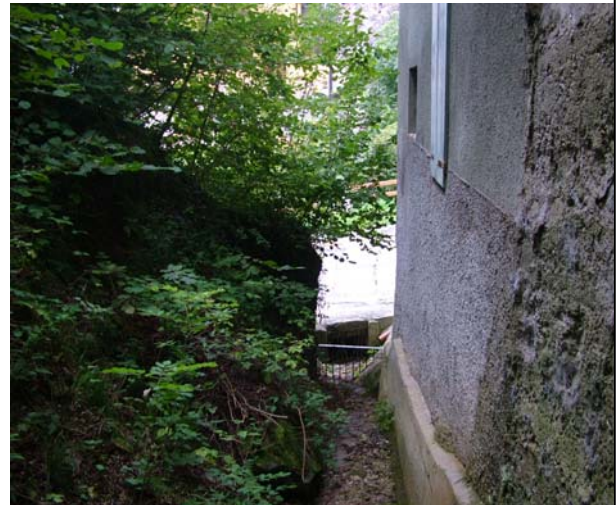
Foto 2. Tratto a monte dell'attraversamento A al di sotto della strada

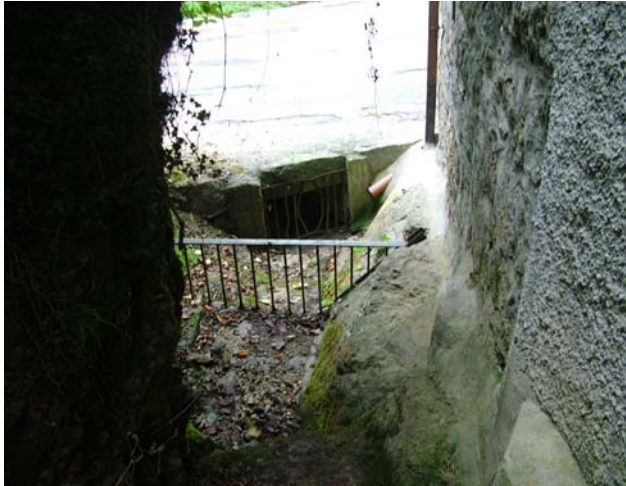
Foto 3. Tombotto A

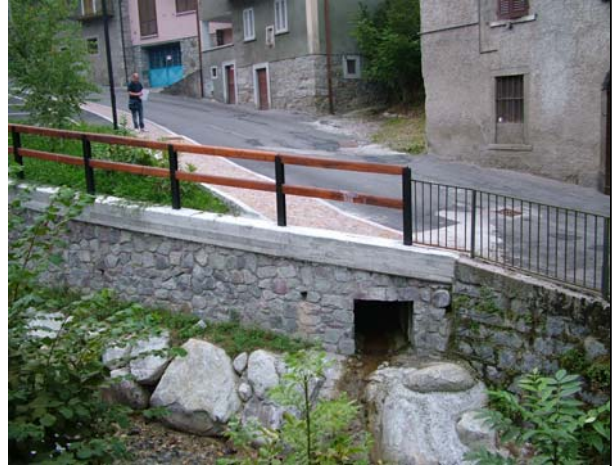
Foto 4. Immissione del torrente nel Prestello

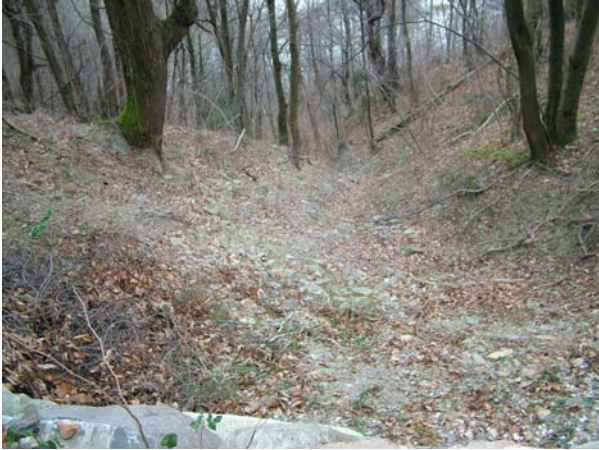
Foto 3. Vista a valle dell'attraversamento
(quota 758 m s.l.m.)

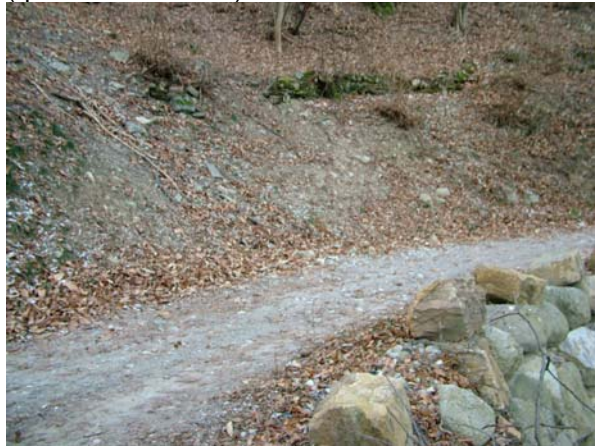
Foto 4. Vista attraversamento
(quota 758 m s.l.m.)

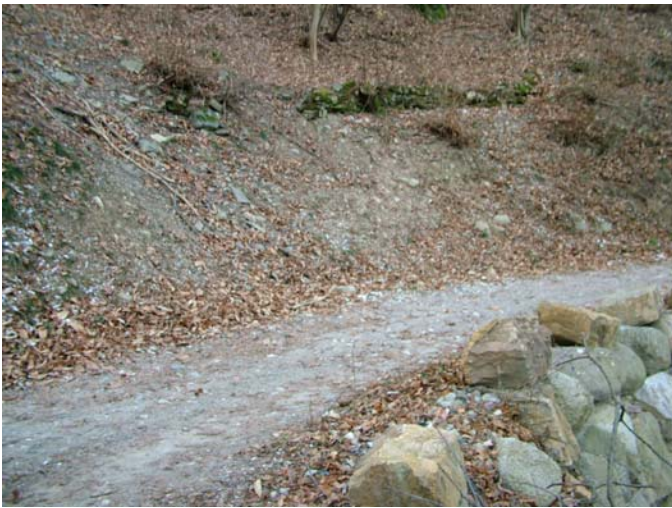
<u>Materiale di costruzione:</u> pietrame a secco	<u>Eventuali ostacoli al deflusso:</u>
<u>Sezione:</u> Larghezza: 15.00 Altezza: 3.00	<u>Presenza di lesioni al manufatto:</u> no
<u>Note:</u> si raccomanda la manutenzione e la pulizia periodica dell'alveo.

<p>Foto1 vista dell'attraversamento</p>

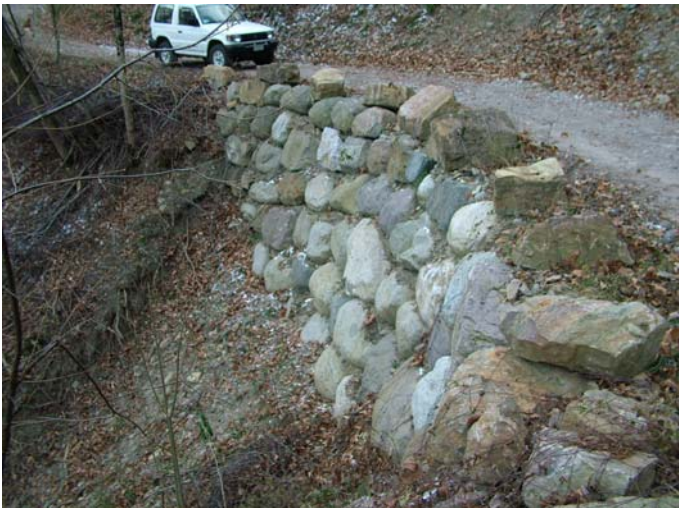
<p>Foto 2 Vista della scogliera</p>

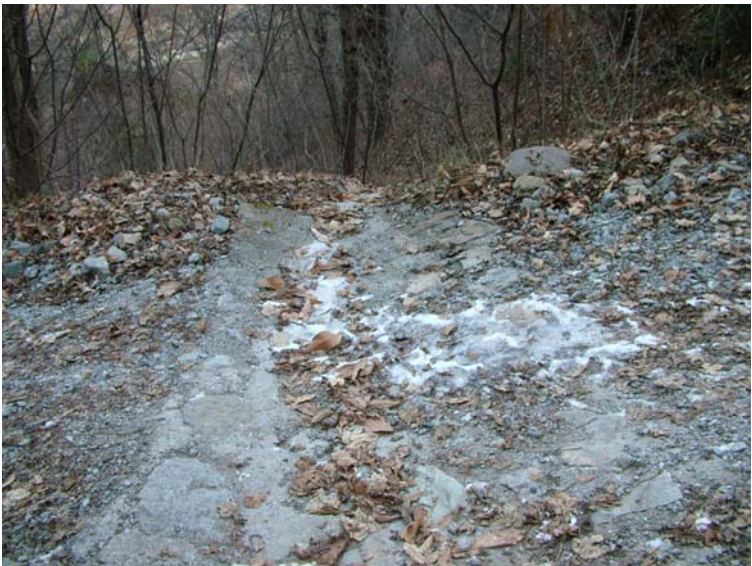
<u>Materiale di costruzione:</u> pietrame e cemento	<u>Eventuali ostacoli al deflusso:</u>
<u>Sezione:</u> Larghezza: 1.50 m Altezza: 0.15 m Lunghezza: 3.50 m	<u>Presenza di lesioni al manufatto:</u> no
<u>Note:</u> si raccomanda la manutenzione e la pulizia periodica dell'alveo.

<p>Foto1 Guado</p>

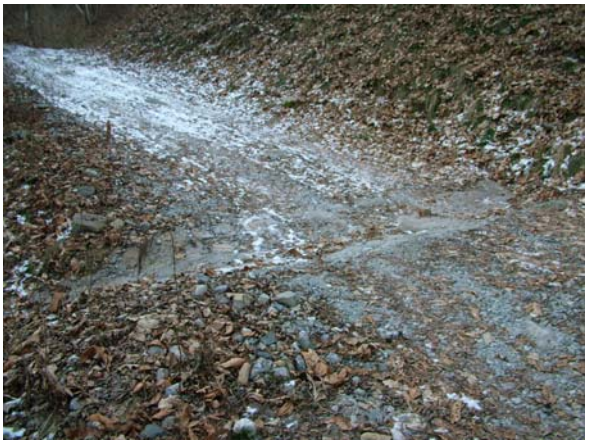
<p>Foto 2 Vista attraversamento</p>

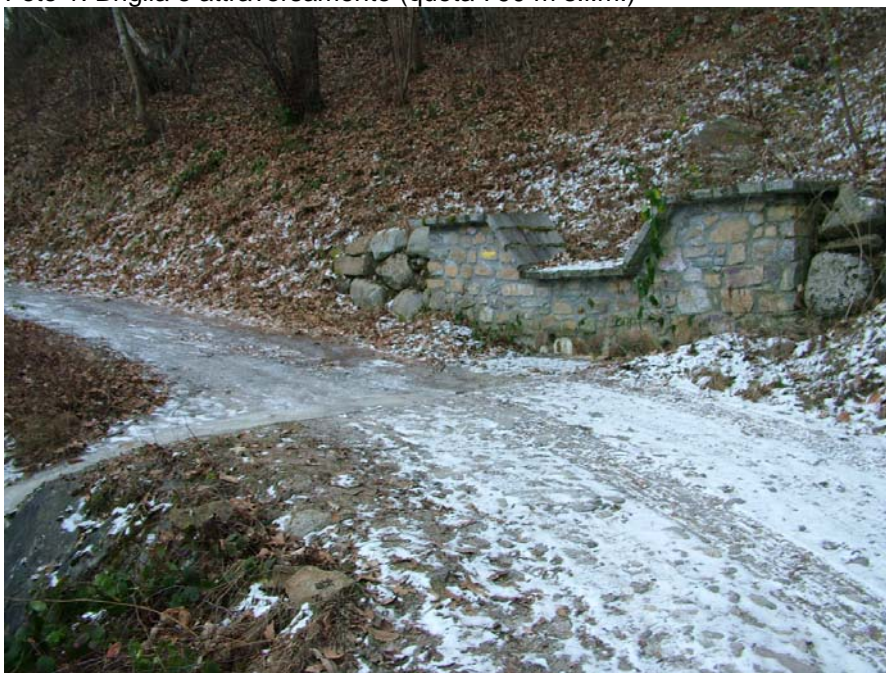
Foto 1. Briglia e attraversamento (quota 790 m s.l.m.)

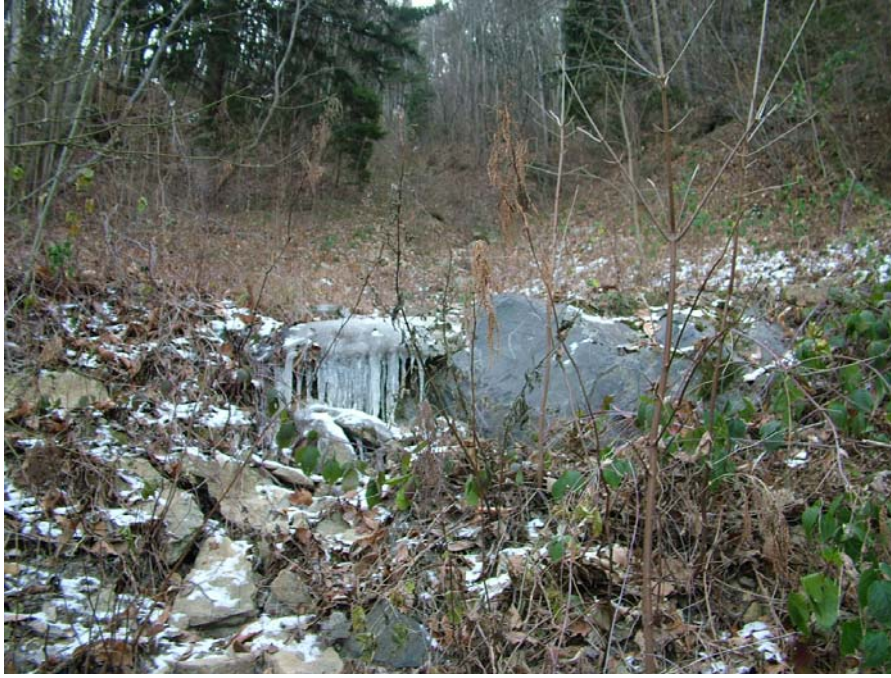
Foto 2. Vista dell'impiuvio

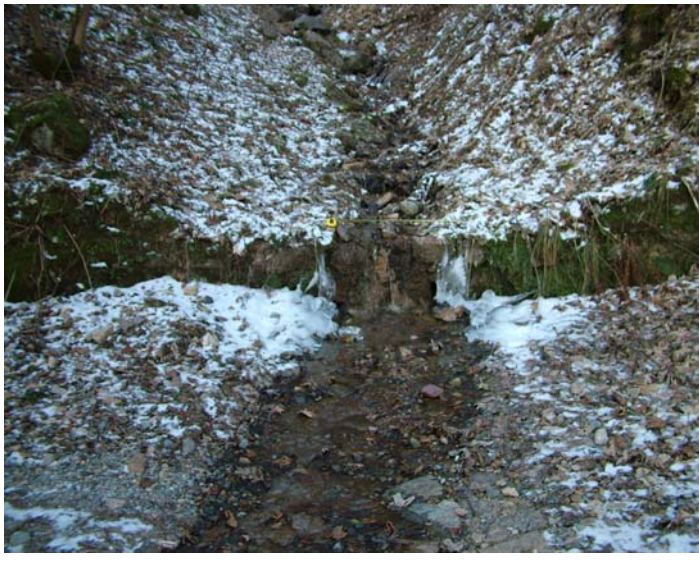
<u>Materiale di costruzione:</u> cls e pietrame	<u>Eventuali ostacoli al deflusso:</u> detrito, resti vegetali e vegetazione invadono l'alveo
<u>Sezione:</u> Larghezza: 20.00 m Altezza: 32.50 m	<u>Presenza di lesioni al manufatto:</u> no
<u>Note:</u> si raccomanda la manutenzione e la pulizia periodica dell'alveo

<p>Guado e muro in cls</p>  	<p>Guado</p>

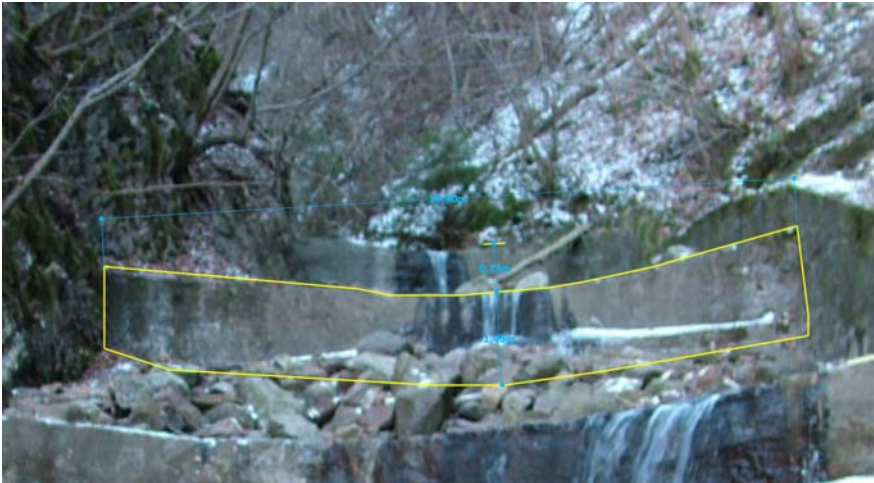
<u>Materiale di costruzione:</u> cls e pietrame	<u>Eventuali ostacoli al deflusso:</u> detrito, resti vegetali e vegetazione invadono l'alveo
<u>Sezione:</u> Larghezza: 10.90 m Altezza: 1.45 m	<u>Presenza di lesioni al manufatto:</u> no
Note: si raccomanda la manutenzione e la pulizia periodica dell'alveo.

<p>Briglia</p>

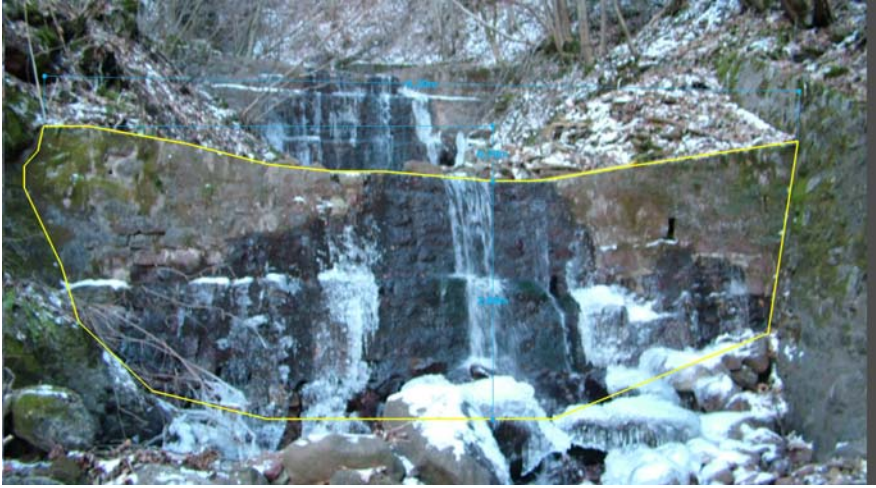
<u>Materiale di costruzione:</u> cls e pietrame	<u>Eventuali ostacoli al deflusso:</u> detrito, resti vegetali e vegetazione invadono l'alveo
<u>Sezione:</u> Larghezza: 9.20 m Altezza: 2.90 m	<u>Presenza di lesioni al manufatto:</u> no
Note: si raccomanda la manutenzione e la pulizia periodica dell'alveo.

<p>Fronte briglia</p>

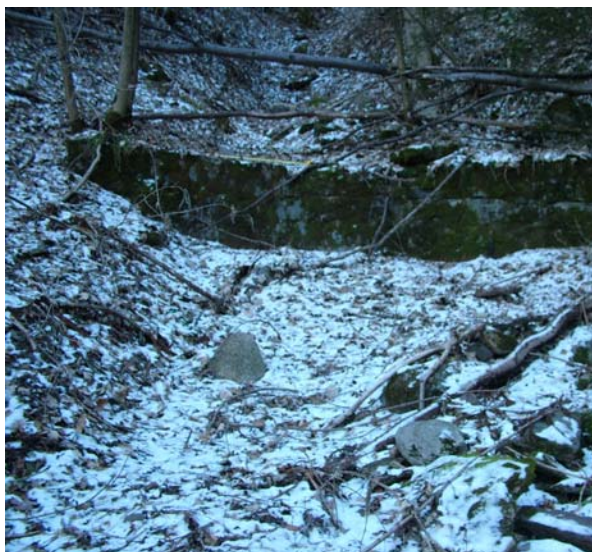
Foto 1. Briglia alla quota 945 m s.l.m.

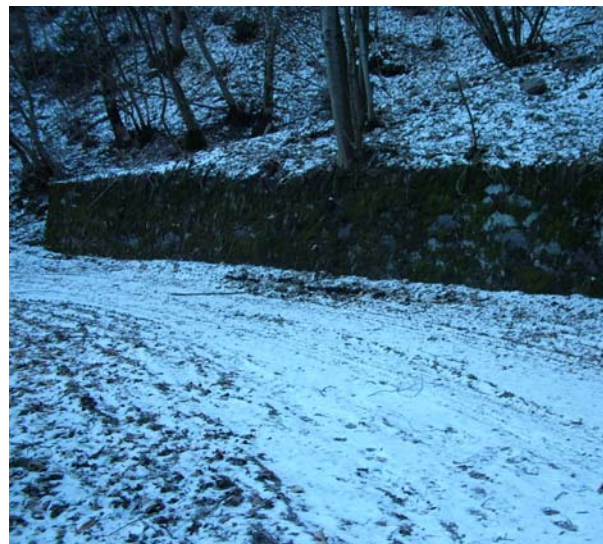
Foto 2. Strada a monte del tombotto

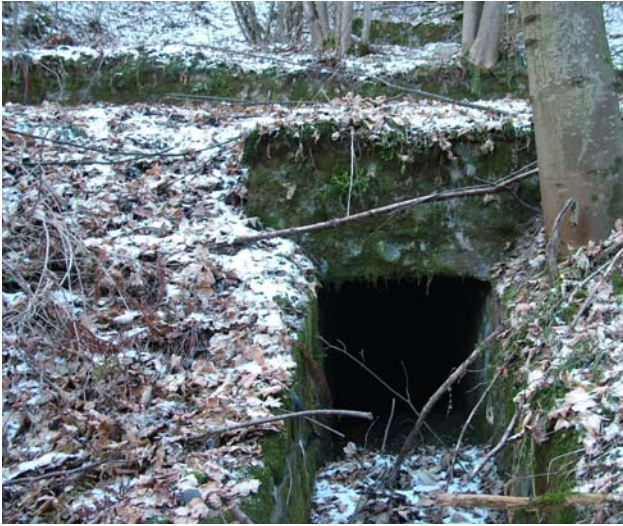
Foto 3. Tombotto (vista verso monte)

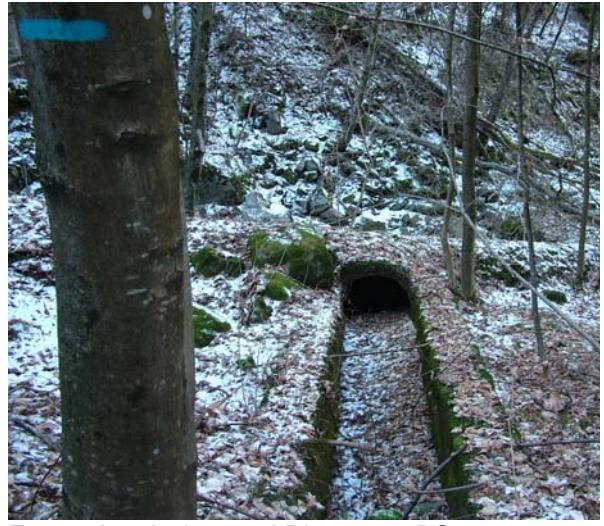
Foto 4. Immissione nel Rim 14-01-BS112

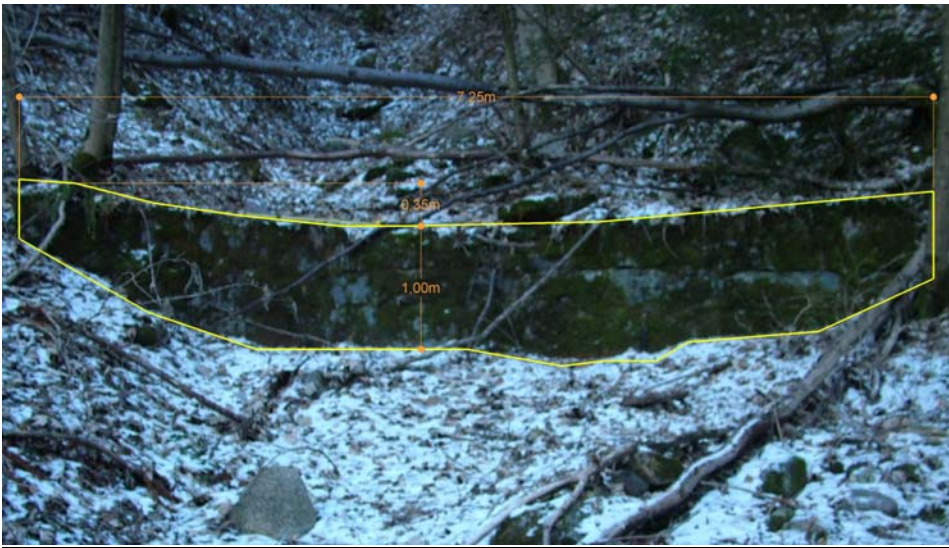
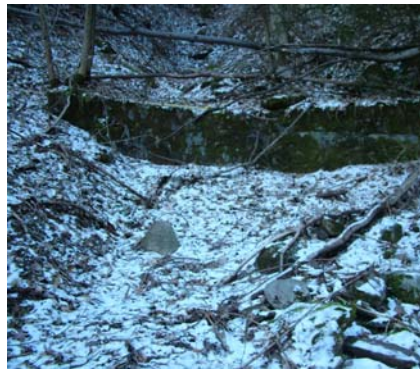
<u>Materiale di costruzione:</u> cls e pietra	<u>Eventuali ostacoli al deflusso:</u> detrito, resti vegetali e vegetazione invadono l'alveo
<u>Sezione:</u> Larghezza: 7.25 m Altezza: 1.00 m	<u>Presenza di lesioni al manufatto:</u> no
<u>Note:</u> si raccomanda la manutenzione e la pulizia periodica dell'alveo.

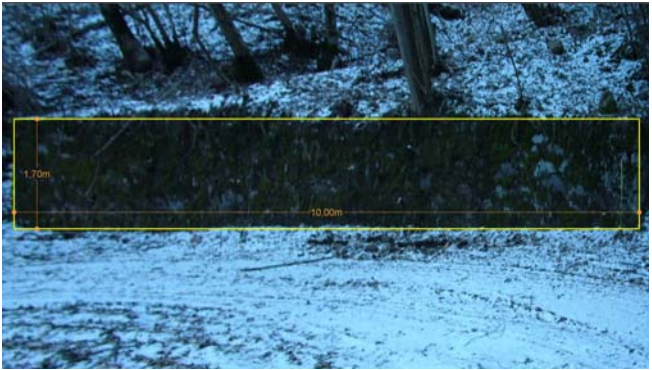
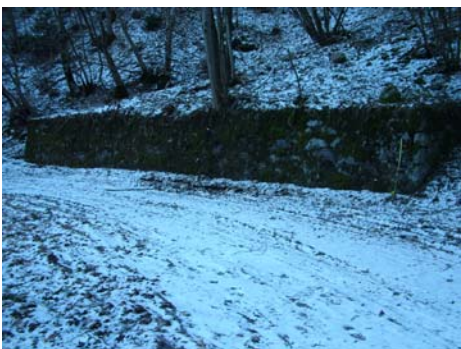
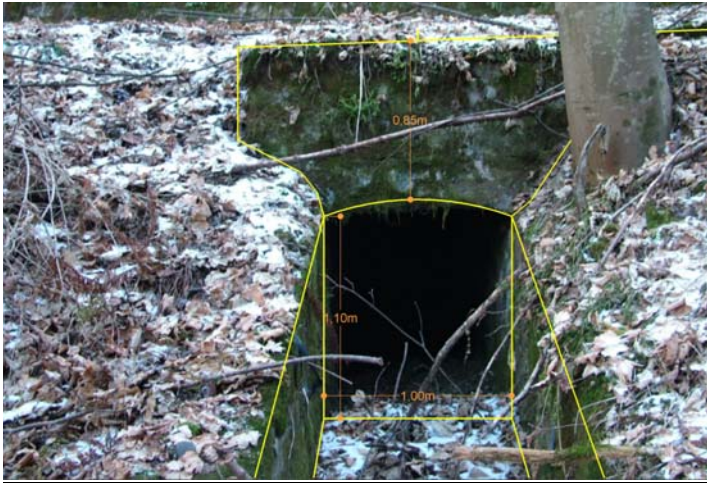
<u>Materiale di costruzione:</u> cls e pietrame	<u>Eventuali ostacoli al deflusso:</u> detrito, resti vegetali e vegetazione invadono l'alveo
<u>Sezione:</u> Larghezza: 10.00 m Altezza: 1.70 m	<u>Presenza di lesioni al manufatto:</u> no
<u>Note:</u> si raccomanda la manutenzione e la pulizia periodica dell'alveo e del tombotto

<p>Muro a monte della strada</p>

<p>Particolare tombotto a valle della strada</p>

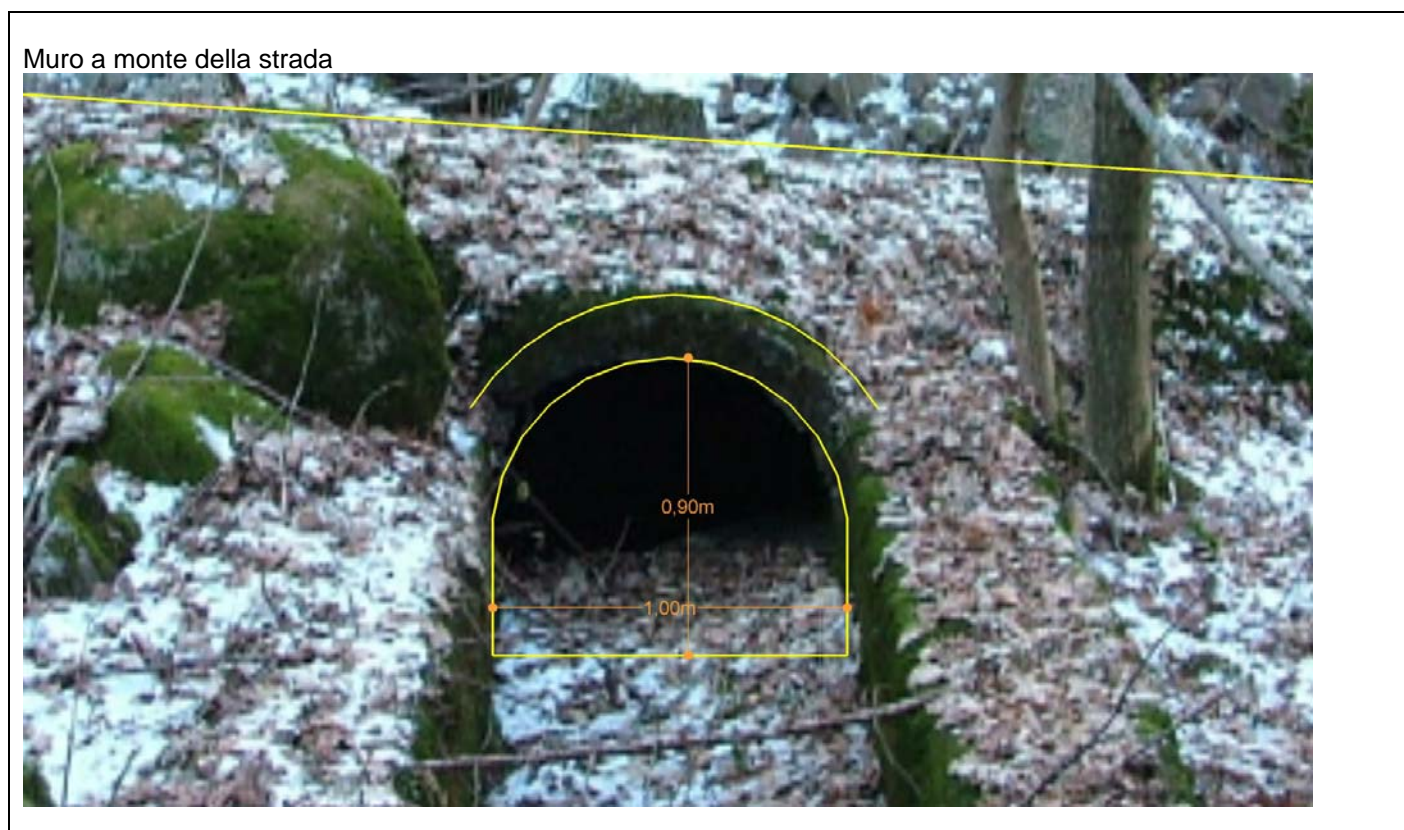
<u>Materiale di costruzione:</u> cls e pietrame	<u>Eventuali ostacoli al deflusso:</u> detrito, resti vegetali e vegetazione invadono l'alveo
<u>Sezione:</u> Larghezza: 1.00 m Altezza: 0.90 m	<u>Presenza di lesioni al manufatto:</u> no
<u>Note:</u> si raccomanda la manutenzione e la pulizia periodica dell'alveo e del tombotto

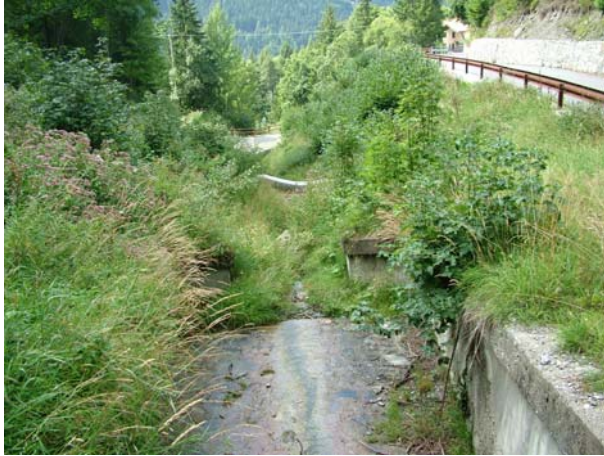
Foto 4. Briglia e guado Opera E
Quota 1406 m s.l.m.

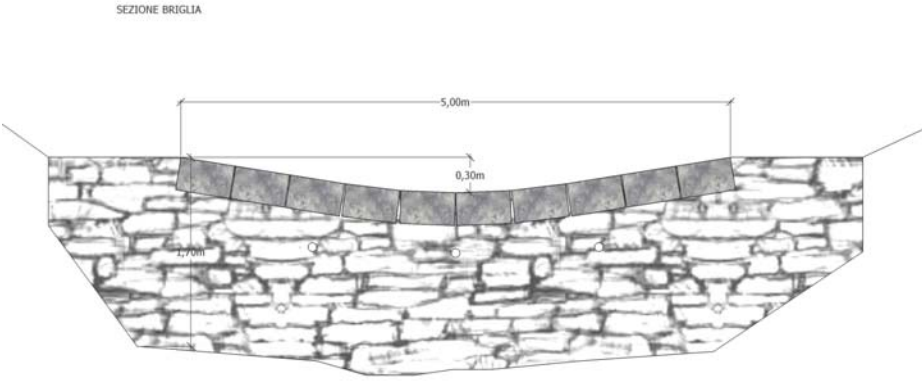
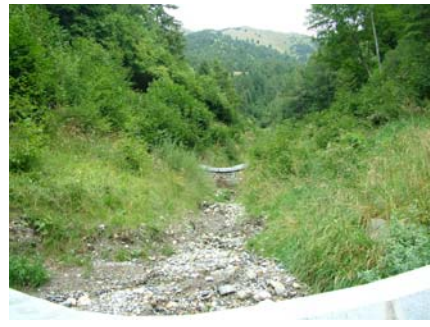
<u>Materiale di costruzione:</u> cls e pietrame	<u>Eventuali ostacoli al deflusso:</u> detrito, resti vegetali e vegetazione invadono l'alveo
<u>Sezione:</u> Larghezza: 5.00 m Altezza: 1.70 m Spessore: 1.00 m	<u>Presenza di lesioni al manufatto:</u> no
Note: si raccomanda la manutenzione e la pulizia periodica dell'alveo

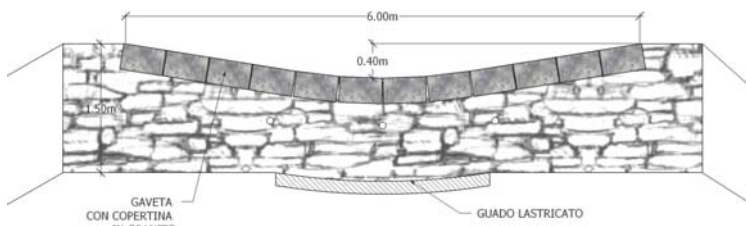
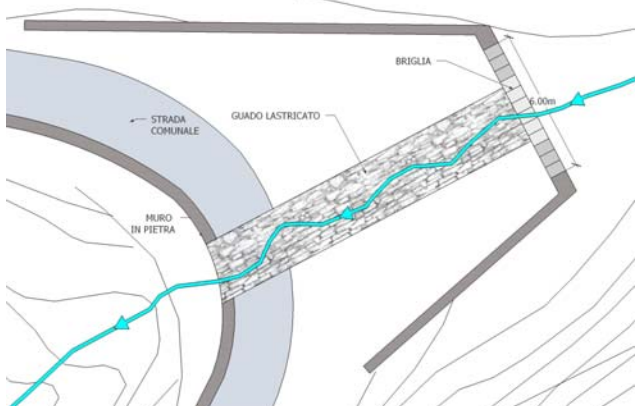
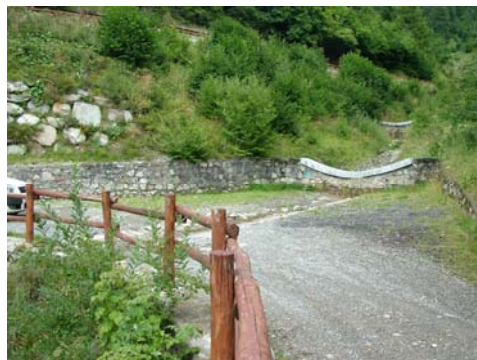
<u>Materiale di costruzione:</u> cls e pietrame	<u>Eventuali ostacoli al deflusso:</u> detrito, resti vegetali e vegetazione invadono l'alveo
<u>Sezione:</u> Larghezza: 6.00 m Altezza: 1.50 m Spessore: 1.00 m	<u>Presenza di lesioni al manufatto:</u> no

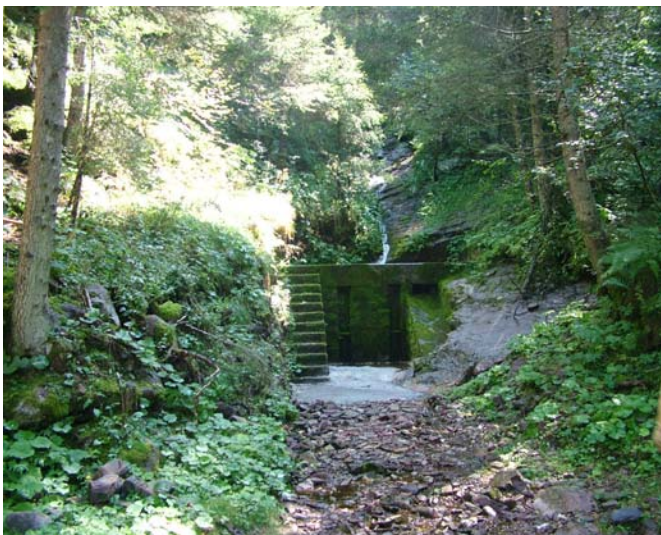
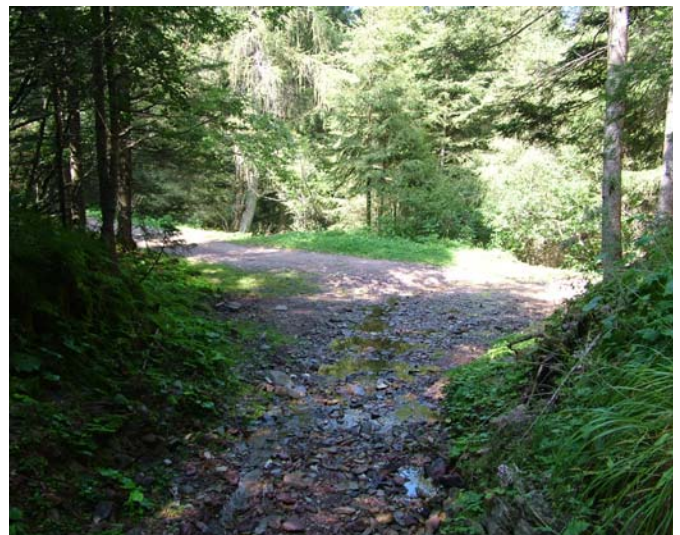
<u>Materiale di costruzione:</u> cls	<u>Eventuali ostacoli al deflusso:</u> detrito, resti vegetali e vegetazione invadono l'alveo
<u>Sezione:</u> Larghezza: Altezza:	<u>Presenza di lesioni al manufatto:</u> no
Note: si raccomanda la manutenzione e la pulizia periodica dell'alveo

Vista alveo a monte dell'attraversamento

Vista dell'attraversamento

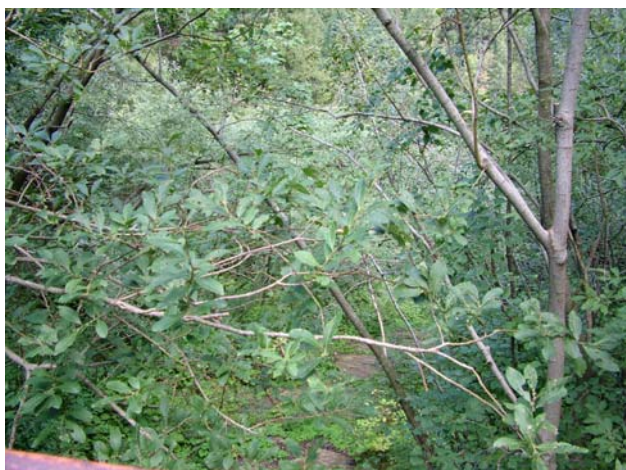
Foto 1. Vista dell'alveo a monte del ponte

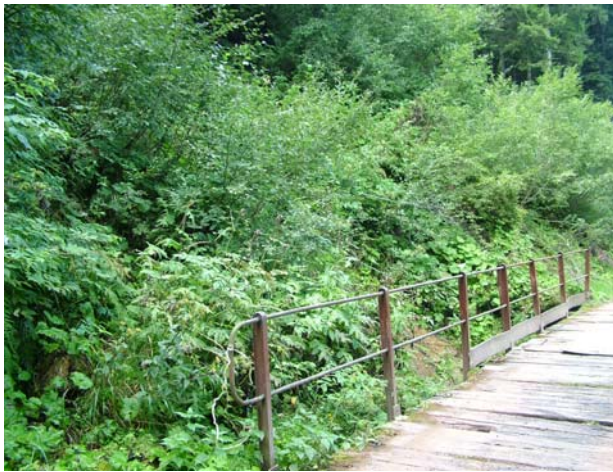
Foto 3. Ponte in ferro e legname

<u>Materiale di costruzione:</u> acciaio-legno	<u>Eventuali ostacoli al deflusso:</u> detrito, resti vegetali e vegetazione invadono l'alveo
<u>Sezione:</u> Larghezza: 10.00 Altezza: 1.40-3.40	<u>Presenza di lesioni al manufatto:</u> no
Note: si raccomanda la manutenzione e la pulizia periodica dell'alveo

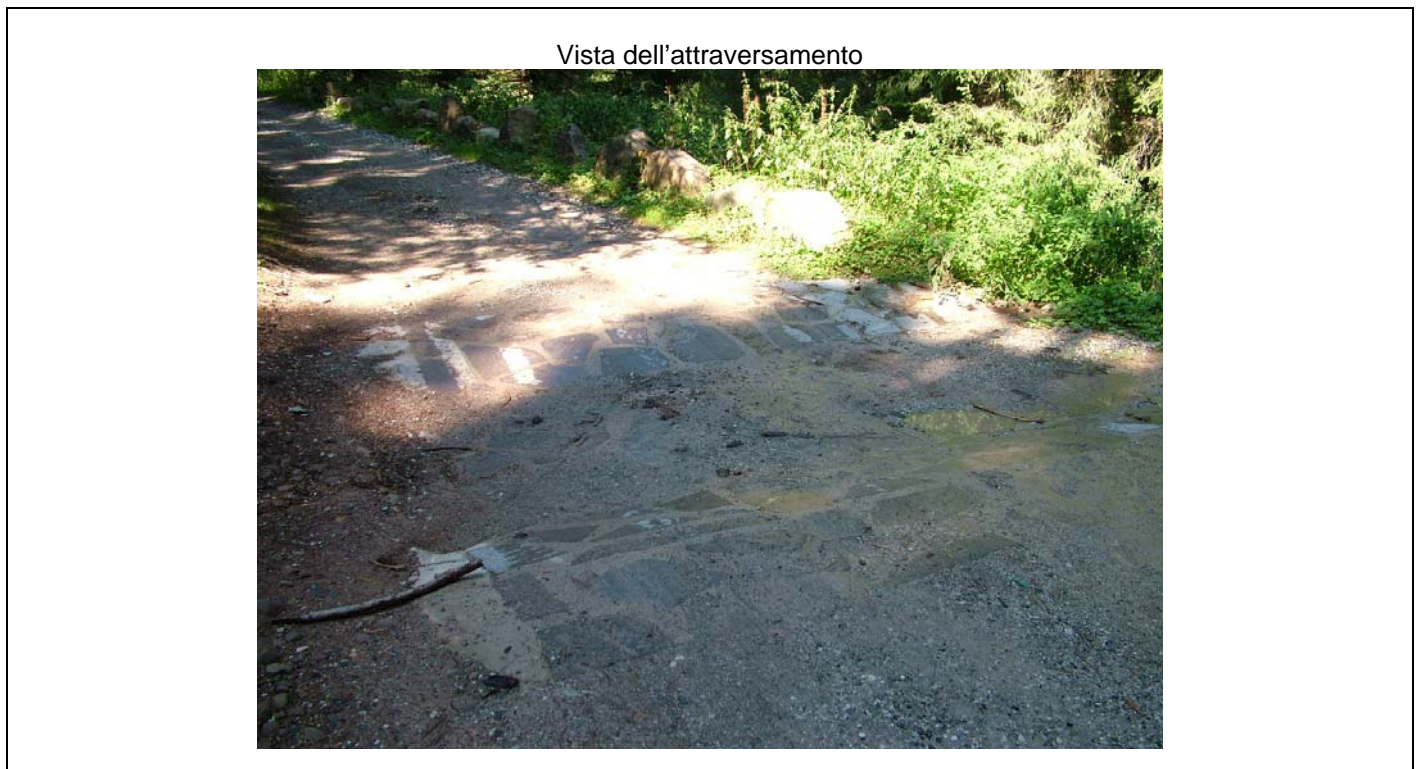
<u>Materiale di costruzione:</u> guado in pietrame e cemento	<u>Eventuali ostacoli al deflusso:</u> detrito, resti vegetali e vegetazione invadono l'alveo
<u>Sezione:</u> Larghezza: Altezza:	<u>Presenza di lesioni al manufatto:</u> no
<u>Note:</u> si raccomanda la manutenzione e la pulizia periodica dell'alveo
