Comune di PRESTINE

DOCUMENTO DI POLIZIA IDRAULICA

SCHEDE DESCRITTIVE

DATA: Marzo 2013

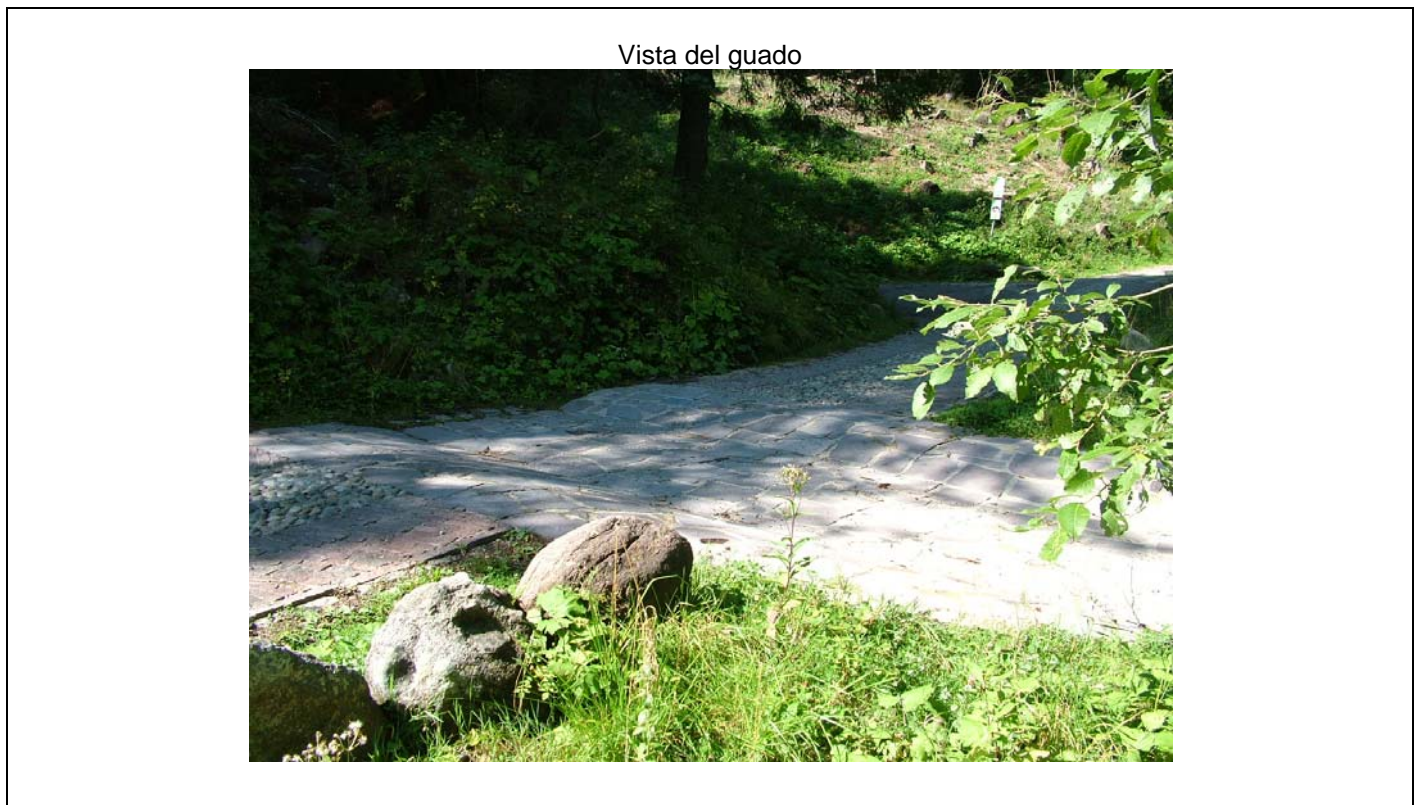
<u>Materiale di costruzione:</u> guado in cls e pietrame	<u>Eventuali ostacoli al deflusso:</u>
<u>Sezione:</u> Larghezza: Altezza:	
	<u>Presenza di lesioni al manufatto:</u> no
<u>Note:</u>

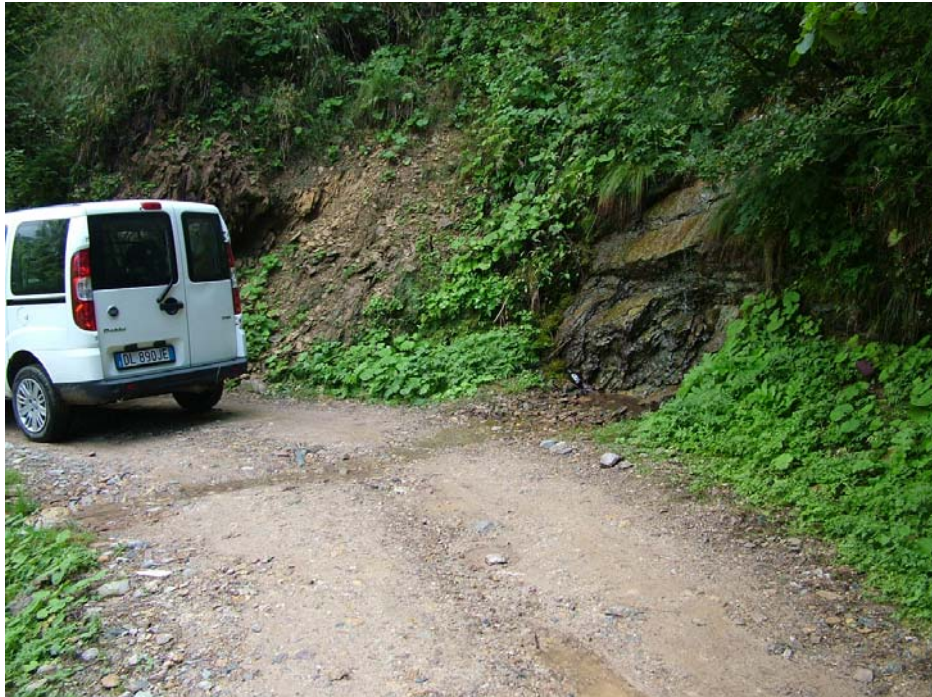
<u>Materiale di costruzione:</u> guado in terra battuta	<u>Eventuali ostacoli al deflusso:</u> detrito, resti vegetali posso invadere la strada
<u>Sezione:</u> Larghezza: Altezza:	<u>Presenza di lesioni al manufatto:</u> no
<u>Note:</u> si raccomanda la manutenzione e la pulizia periodica dell'alveo

Vista dell'attraversamento

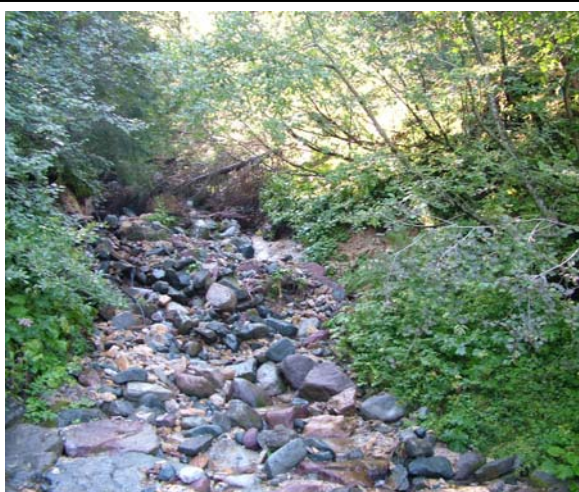
Foto		quota (m s.l.m.)
Sezioni obbligate, sezioni ristrette, curva	1		1492

Foto 1. Alveo a monte dell'attraversamento A

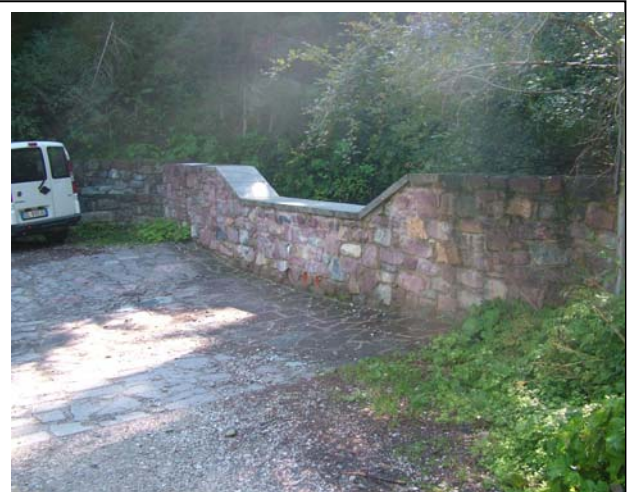
Foto 2. Attraversamento A

<u>Materiale di costruzione:</u> pietrame e cemento	<u>Eventuali ostacoli al deflusso:</u> detrito, resti vegetali e vegetazione invadono l'alveo sia a monte che a valle dell'attraversamento
<u>Sezione:</u> Larghezza: 10.00 Altezza: 1.50	<u>Presenza di lesioni al manufatto:</u> no
Note: si raccomanda la manutenzione e la pulizia periodica dell'alveo soprattutto a monte dell'attraversamento e della briglia esistente, per favorire il deflusso delle acque lungo il tombotto di attraversamento

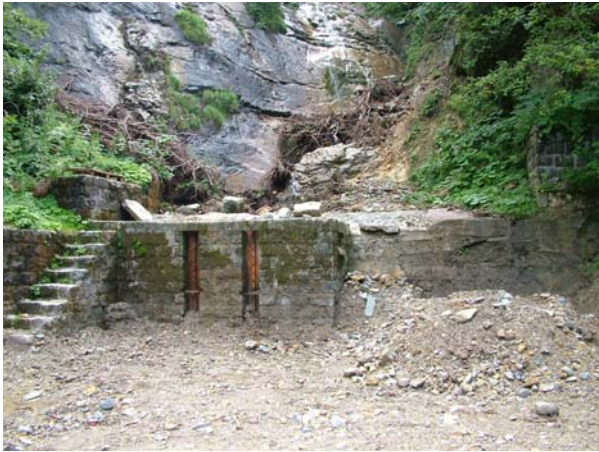
Foto 3. Alveo a monte dell'attraversamento B

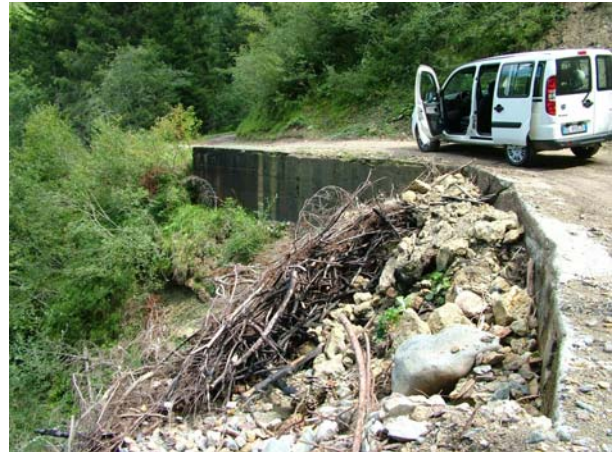
Foto 4. Alveo a valle dell'attraversamento B

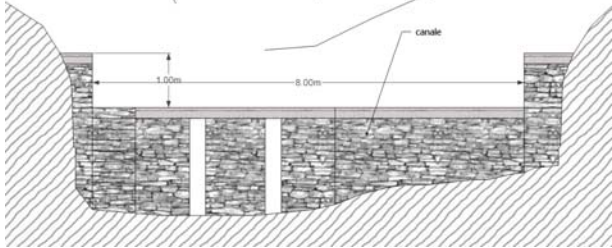
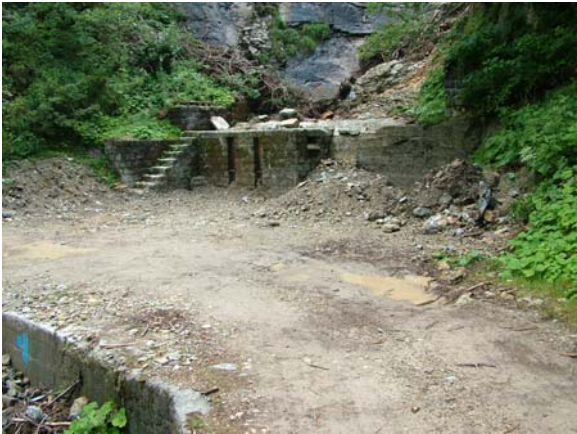
<p>Particolari opera di presa a monte del guado</p>

<u>Materiale di costruzione:</u> pietrame e cemento	<u>Eventuali ostacoli al deflusso:</u> detrito, resti vegetali e vegetazione invadono l'alveo e la strada
<u>Sezione:</u> Larghezza: 8.00 Altezza: 2.00	<u>Presenza di lesioni al manufatto:</u> no
Note: si raccomanda la manutenzione e la pulizia periodica dell'alveo.

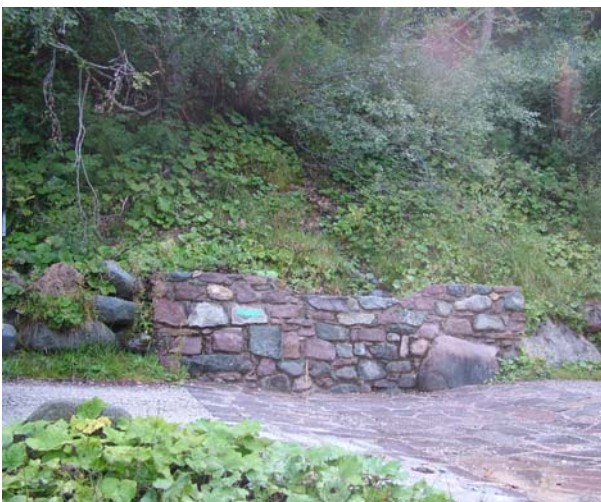
Foto 1. Tombotto e guado lungo la strada

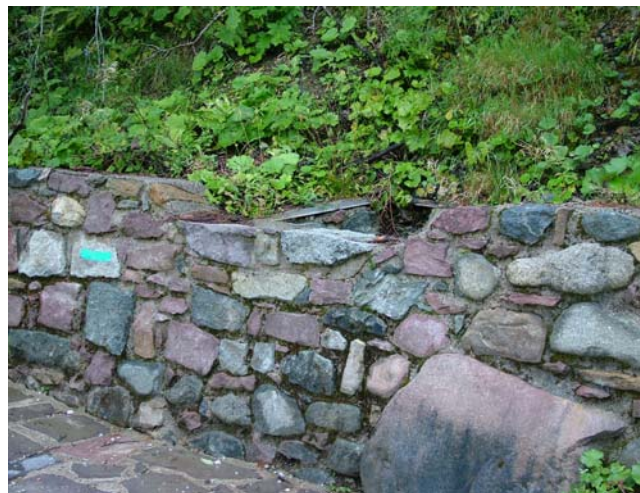
Foto 2. Particolare tombotto a monte della strada

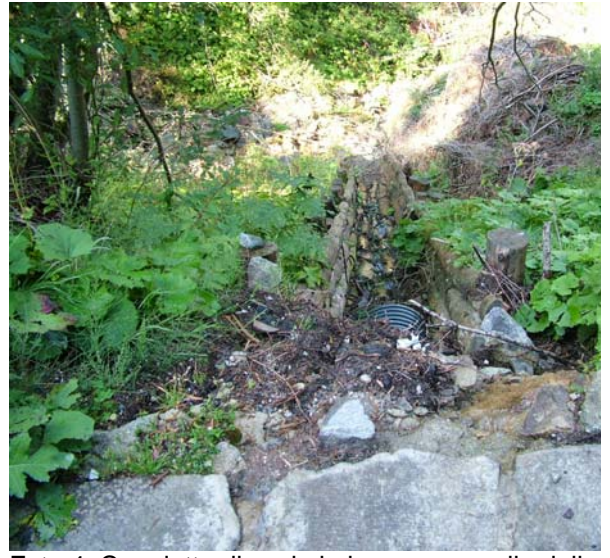
Foto 4. Canaletta di scolo in legname a valle della strada

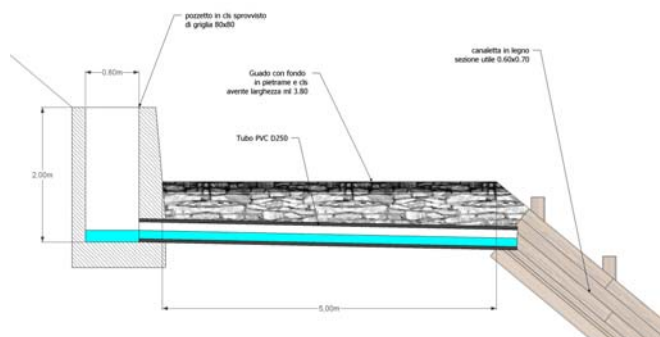
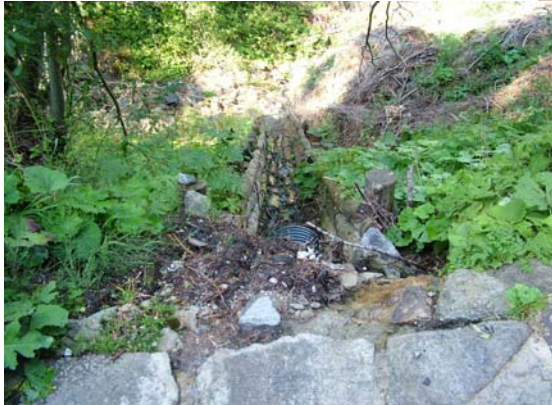
<p>Sezione attraversamento e canaletta</p>

<u>Materiale di costruzione:</u> pietrame e cemento, con canaletta di scolo in legname	<u>Eventuali ostacoli al deflusso:</u> detrito, resti vegetali e vegetazione invadono l'alveo
<u>Sezione tombotto:</u> Larghezza: 0.80 m Altezza: 2 m	<u>Presenza di lesioni al manufatto:</u> no
<u>Sezione tombotto:</u> Diametro: 0.80 m	
<u>Note:</u> si raccomanda la manutenzione e la pulizia periodica dell'alveo.

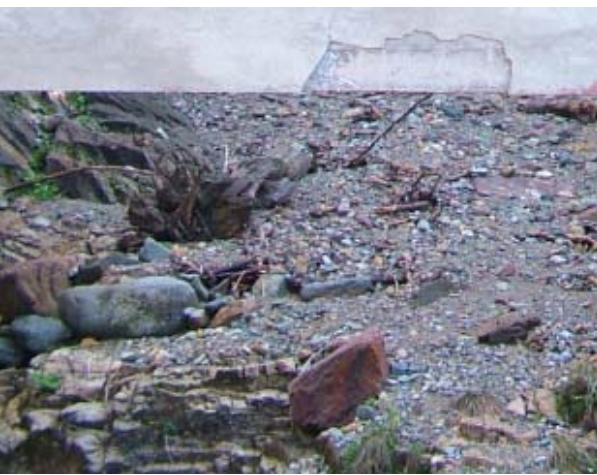
Foto 5. Detrito nella zona di confluenza

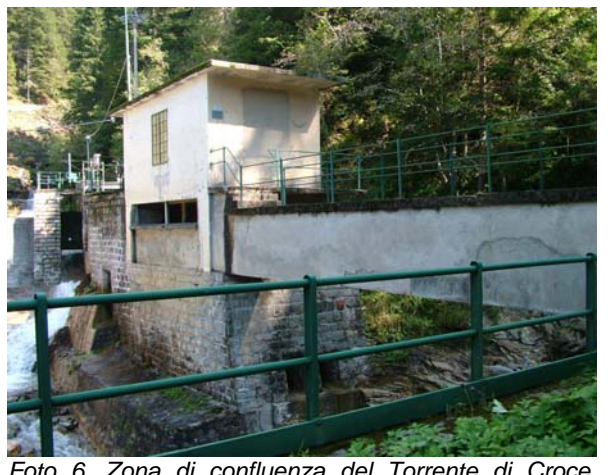
Foto 6. Zona di confluenza del Torrente di Croce Domini nel Torrente Valle delle Valli (BS112-Reticolo Idrico Principale)

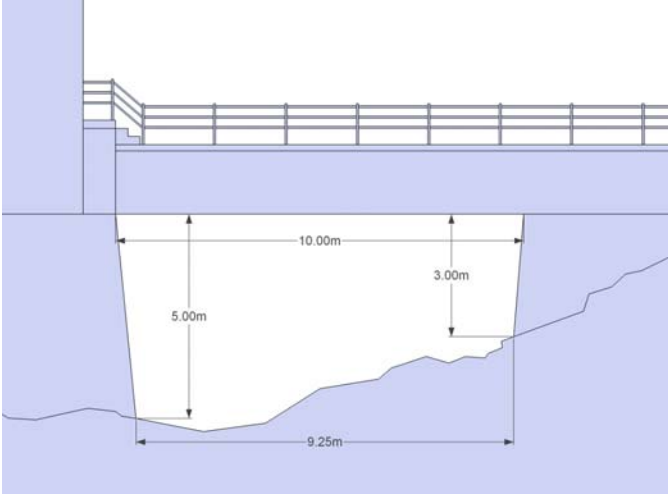
<p>Particolare ponte del canale idroelettrico</p>

<u>Materiale di costruzione:</u> pietrame e cemento	<u>Eventuali ostacoli al deflusso:</u>
<u>Sezione:</u> Larghezza: 1.50 Luce: 10.00 Altezza: 5.00-3.00	<u>Presenza di lesioni al manufatto:</u> no
Note: si raccomanda la manutenzione e la pulizia periodica dell'alveo
