Ricorso n. 1294 del 2014

**Elaborato Peritale
Stesura definitiva**

CENTRO CULTURALE

Dott. Davide Martello

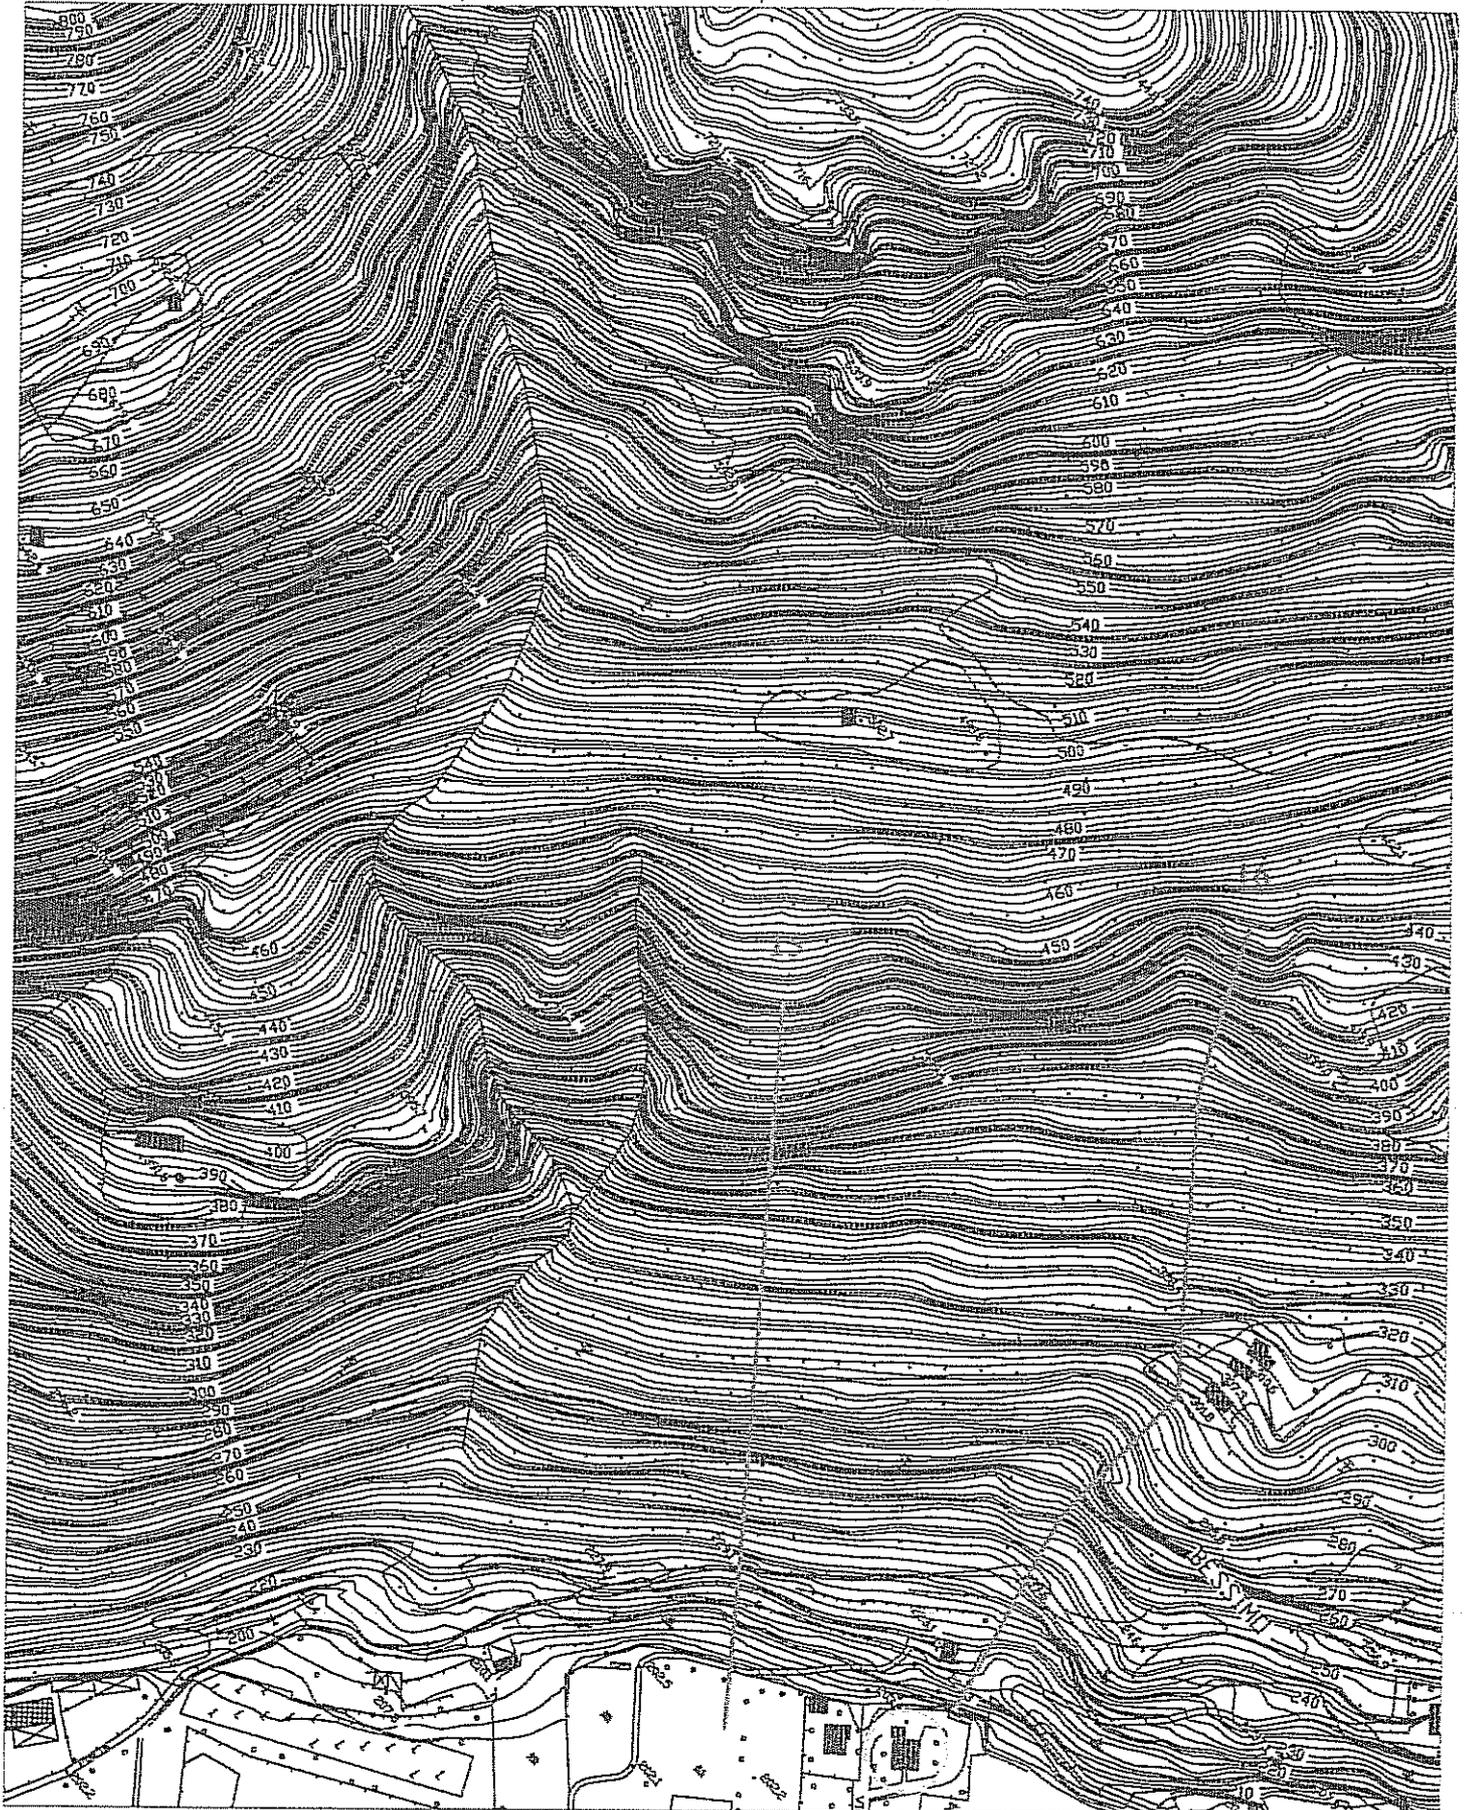
15

Traccia delle sezioni utilizzate per la ricostruzione delle traiettorie di caduta di blocchi nel PGT (febbraio 2008)
