COMUNE DI CEVO

RELAZIONE GENERALE

COD. 1202252

Novembre 2012

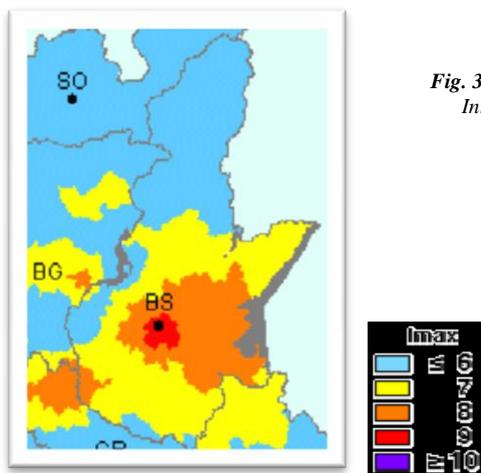
Fig. 3 Stralcio della Carta delle Intensità Macrosismiche

Si riporta in figura 3 uno stralcio delle “Massime intensità macrosismiche” osservate nei comuni italiani valutate a partire dalla banca dati macrosismici del GNDT e dai dati del catalogo dei Forti Terremoti in Italia di ING/SGA.

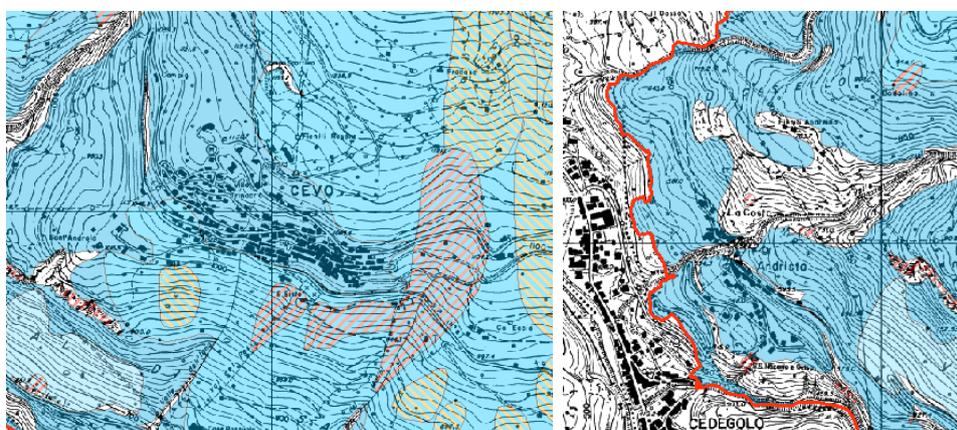
Fig. 4 Stralcio della Carta di Pericolosità Sismica

- l'area che comprende la maggior parte dell'abitato del Comune di Cevo e di Andrista è classificata il Z4d a causa della presenza di terreni di origine eluvio-colluviale come mostrato in Figura 4.
- tutte le aree perimetrare come Fa sono classificate come Z1a;
- le aree classificate come Fq ricadono in classe Z1b;
- le aree in Fs vengono classificate come Z1c.

La carta della Pericolosità Sismica Locale è stata redatta in scala 1:10000 sulla Carta Tecnica Regionale ricoprendo tutto il territorio Comunale (cfr carta 01).L'analisi effettuata sull'intero territorio comunale evidenzia le seguenti classi:

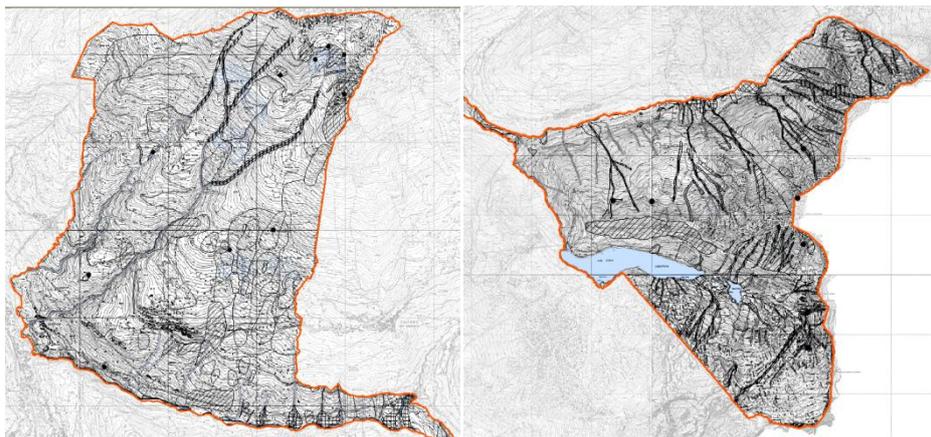
Fig. 5a-5b Stralcio della Carta dei Vincoli

La carta dei Vincoli è stata redatta su tutto il territorio Comunale alla scala 1:10.000 (cfr. tavola 02). I vincoli esistenti sul territorio in esame sono riferiti a vincoli derivanti dalla pianificazione di bacino ai sensi della L. 183/89, con particolare riferimento al Piano Stralcio per l'Assetto Idrogeologico, adottato con delibera del Comitato Istituzionale dell'Autorità di Bacino del Fiume Po, n° 8 18/2001 del 26/04/2001. Nella figura 5a e 5b viene riportata una panoramica della Carta dei Vincoli sull'intero territorio comunale.

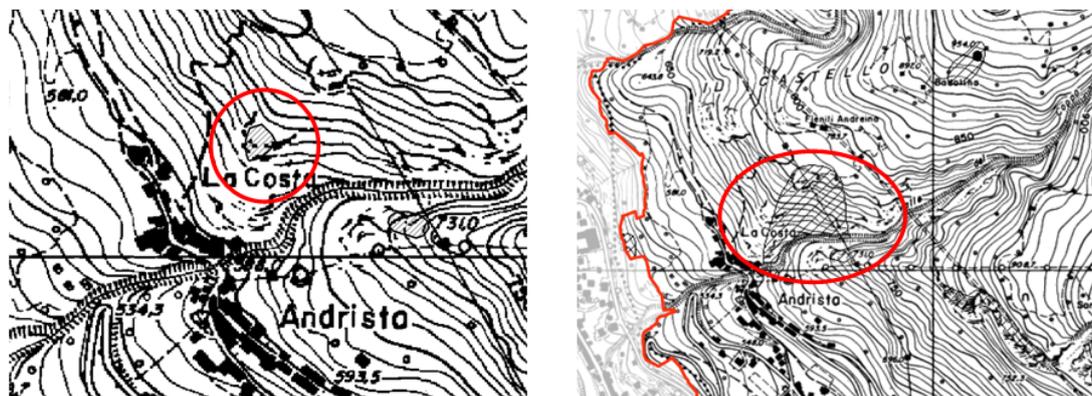
Fig. 7a-b Stralcio della vecchia carta (6a) e della nuova Carta dei Dissesti Pai (6b)

La variazione relativa alla perimetratura della Frana attiva (Fa) interessa il pendio a monte della frazione di Andrista. La porzione coinvolta nella retinatura della frana attiva (Fa), nella nuova Carta Pai, risulta avere una superficie maggiore rispetto alla carta precedente in quanto si è valutata un'accelerazione del fenomeno di dissesto che potrebbe coinvolgere tutta l'area evidenziata.

A seguire viene riportato uno stralcio di confronto tra la vecchia Carta Pai e quella nuova proposta nel presente aggiornamento:

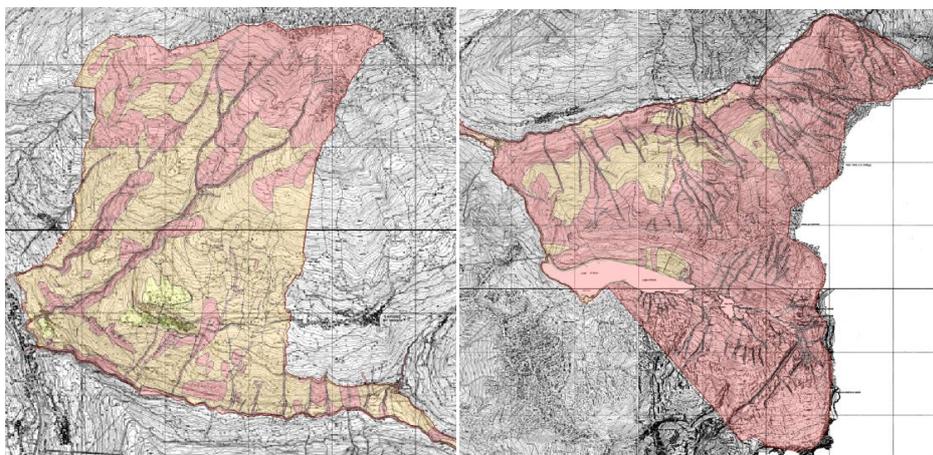
Fig. 8a-6b Stralcio della Carta di Fattibilità

La carta della fattibilità geologica per le azioni di piano è stata redatta alla scala 1:2.000 (tavola 06) su volo aerofotogrammetrico e riprende la cartografia dello studio geologico a supporto del prg (L:R:41/97) del 1999, e alla scala 1:10.000 (tavola 05-A.B.) e successive integrazioni del 2004. Su base Carta Tecnica Regionale (ctr) la stessa carta di fattibilità è stata estesa a tutto il territorio comunale come integrazione ed aggiornamento a seguito della Legge 12/2005. Tali documenti, che rappresentano la sintesi delle problematiche rilevate nel territorio in esame in funzione della destinazione d'uso delle aree e quindi della pianificazione territoriale e urbanistica, sono stati desunti direttamente dalla perimetrazione eseguita per la stesura della Carta di Sintesi, attribuendo un valore di classe di fattibilità a ciascun poligono individuando le classi di ingresso relative al tipo di fenomeno, reale o potenziale, individuato e al suo stato di attività. Le carte sono state stese a partire dalle vecchie carte di fattibilità di cui il Comune era dotato confrontando gli shape files presenti sul geoportale della Regione Lombardia. A tal proposito le frane classificate come Fq (frane quiescenti) che interessano l'area ad est dell'abitato di Cevo (zona Canneto), sono state per congruità con lo studio geologico precedente approvato e per congruità con le richieste del parere regionale del 2000, riportate in classe 3* di fattibilità. Le altre aree di frana quiescente esterne a questi ambiti sono state inserite in classe 4 di fattibilità geologica.
