**Mat.****Cicli di Conservazione dei Materiali**

**Scheda Tecnica di Conservazione del Legno**Scheda  
**CCI****Pulitura**

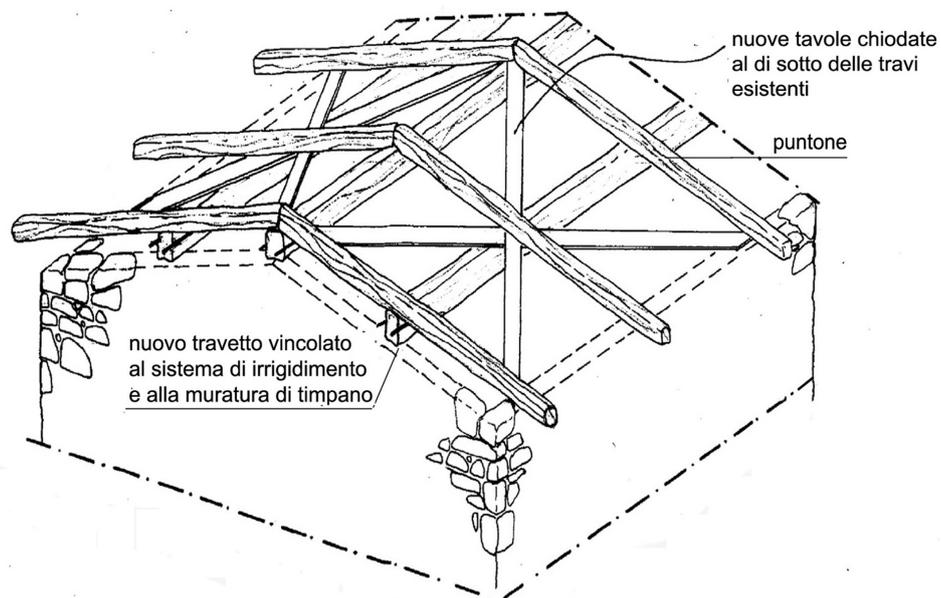
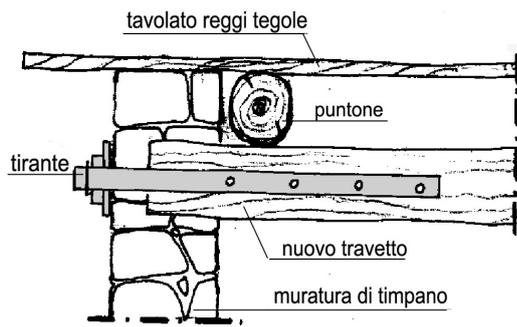
Particolare collamento trave/muratura

Risanamento dell'orditura di copertura effettuato tramite tradizionali interventi di carpenteria:

- Rafforzamento della copertura mediante:
  - realizzazione di un collegamento a croce di S. Andrea per ogni falda mediante tavole chiodate al di sotto delle travi
  - inserimento di un travetto inferiore nella muratura di timpano vincolato al sistema di irrigidimento realizzato
  - collegamento della muratura di timpano con regge in ferro o tiranti

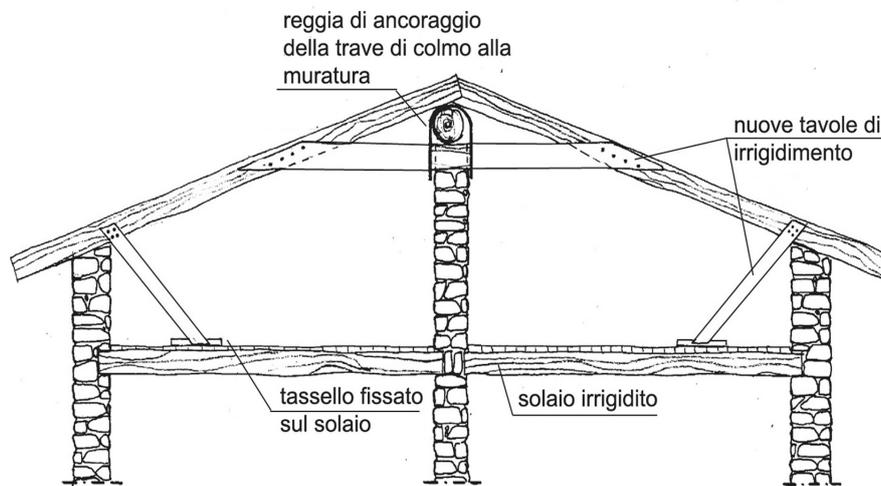
- Rafforzamento della copertura ottenuto bloccando la sommità del timpano:
  - irrigidimento del solaio
  - collegamento alle travi di copertura al solaio irrigidito con tavoloni
  - collegamento delle teste delle travi con i tavoloni
  - collegamento delle travi con la muratura perimetrale mediante regge in ferro ogni 4/5 m

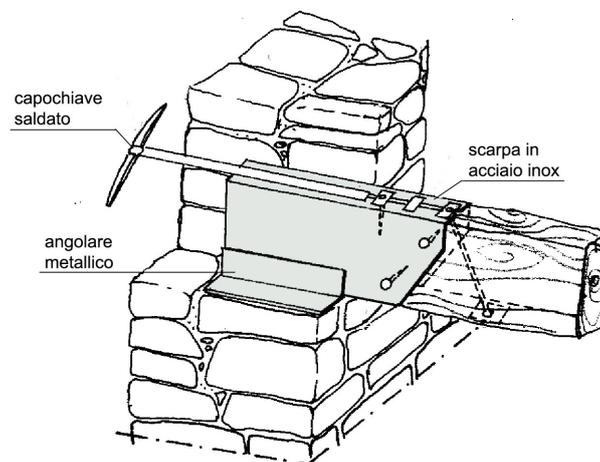
**Testate ammalorate di travi immurate****II (C.1)**

- Rimozione superficiale delle parti ammalorate e stuccatura con resina epossidica impastata con segatura fine di legno applicata con spatole
- Puntellatura della trave
- Asportazione della muratura sottostante per uno spessore di 3 cm in prossimità della testata della trave per l'inserimento della piastra di rinforzo
- Scalpellatura della malta intorno alla trave per la formazione di zona aerata
- Trattamento con insetticidi liquidi nella testata
- Riempimento di livellamento con malta epossidica bicomponente senza solvente a presa rapida
- Inserimento nuovo supporto della testata costituito da scarpa in acciaio inox e successiva sigillatura con resina epossidica

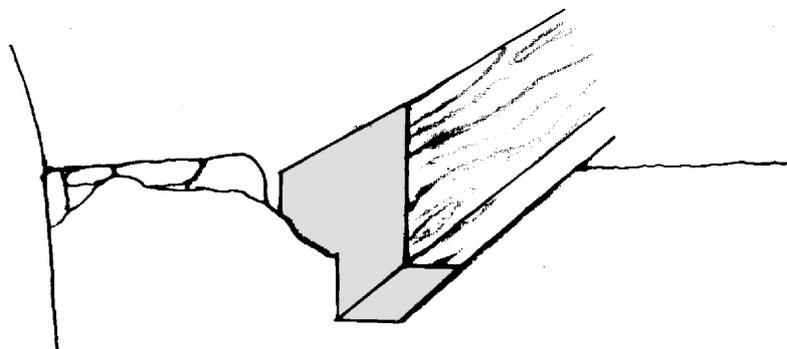
- Nel caso di perdita di materiale e consistente riduzione della sezione, è necessario ricostruire le parti con conglomerati a base di resine, collaboranti con scatole metalliche aventi anche funzione di cassetta a perdere

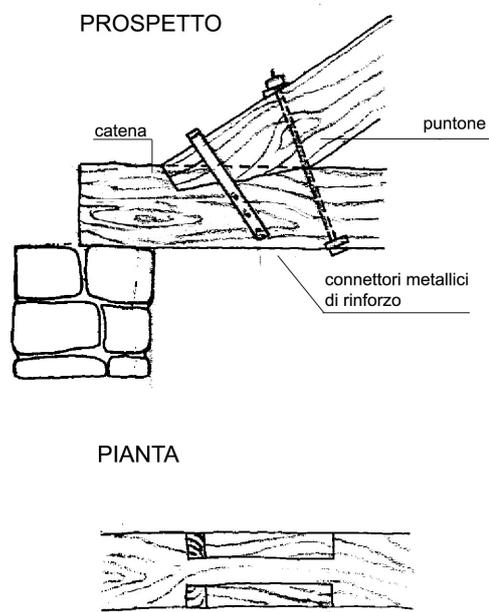
**Nodi lignei degradati****III (C.1)**

- Rafforzamento dei nodi di giunzione delle travi tramite connettori metallici

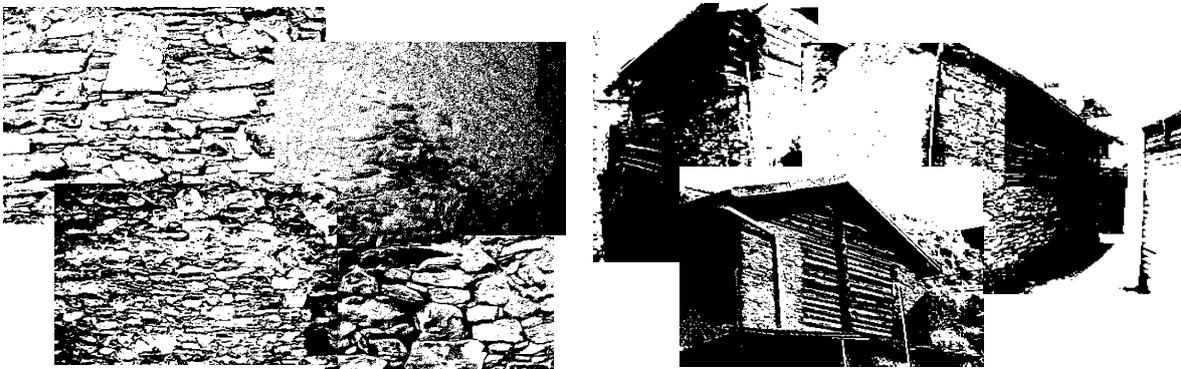
Abaco degli elementi	<b>M.1.a</b> - Muratura in pietra a vista, con legante in malta di calce e sabbia <b>M.1.b</b> - Muratura in pietra con intonaco in malta di calce <b>M.2.a/b</b> - Muratura in pietra a secco <b>M.3</b> - Muratura con tamponamento in legno, a "carden"

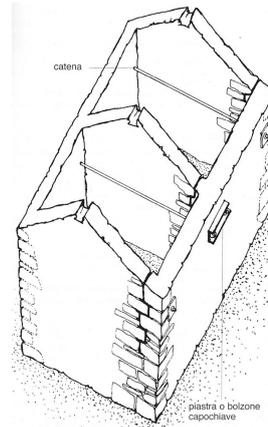
- Inserimento di catene e tiranti, che

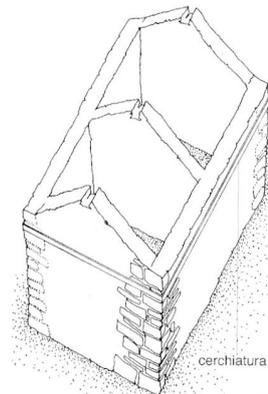
- Inserimento di cerchiature

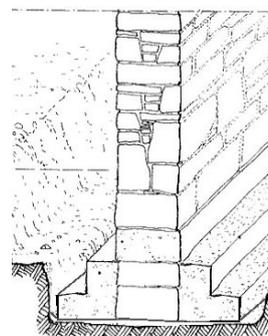
- Realizzazioni di sottomurazioni

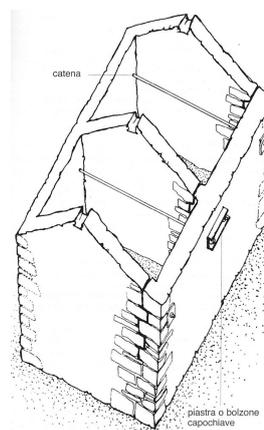
- Inserimento di catene e tiranti, che

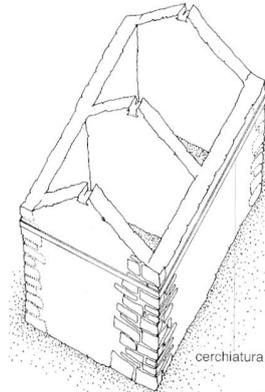
- Inserimento di cerchiature

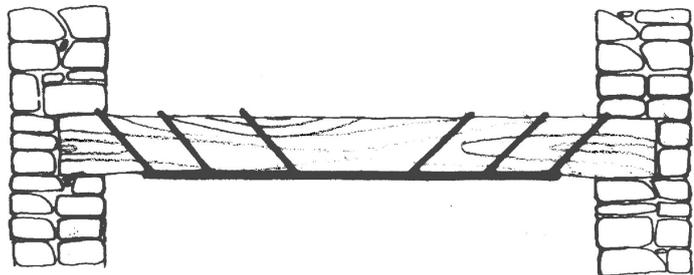
- Irrigidimento della trave all'intradosso tramite ferro piatto longitudinale e tiranti

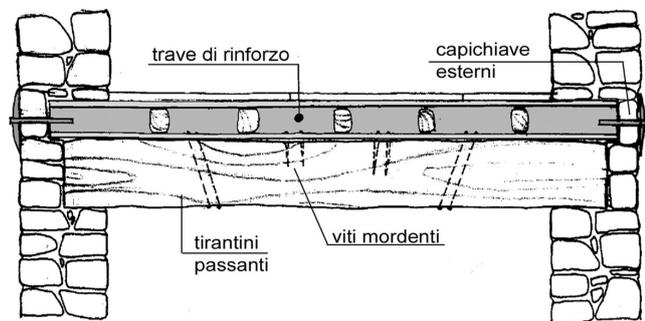
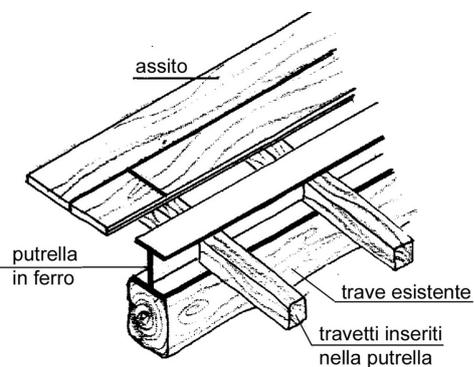
Particolare

- Messa in opera di trave di rinforzo all'estradosso della trave, affrancata alla muratura perimetrale da tiranti

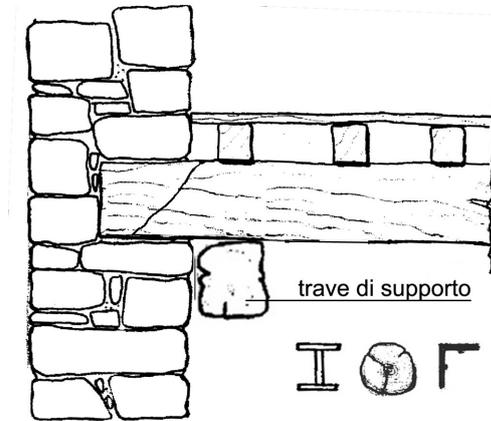
- Inserimento di elementi di supporto alle teste delle travi: mensoloni, travi in legno o in ferro

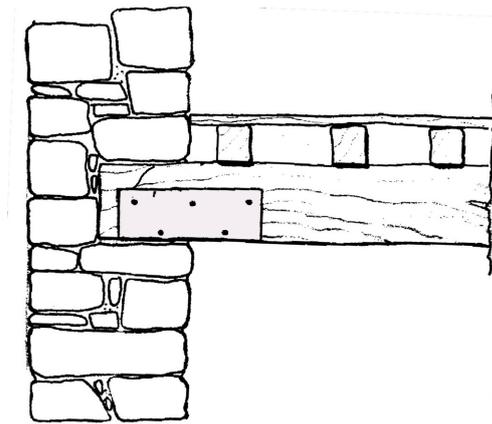
- Inserimento di piastre metalliche di rinforzo

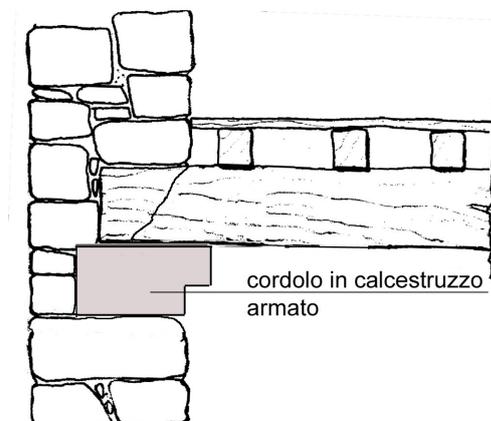
- Realizzazione di cordolo di calcestruzzo armato nei casi di degrado particolarmente avanzato della muratura

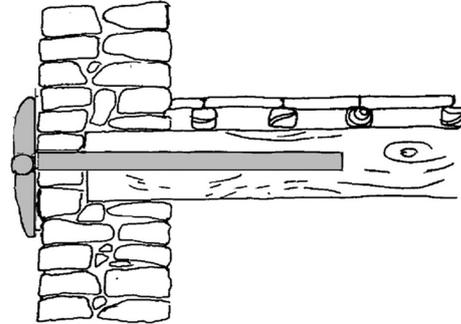
- Inserimento di ammorsature in metallo che collegano la trave al muro (tiranti)

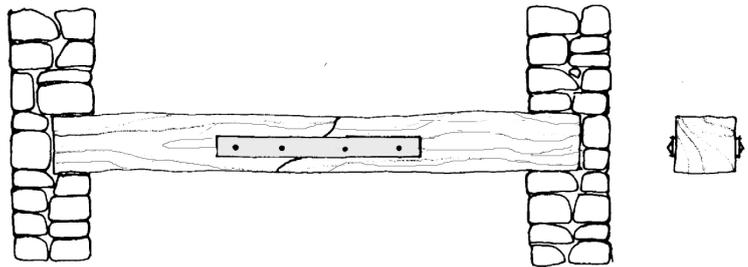
- Inserimento di piastre metalliche di rinforzo

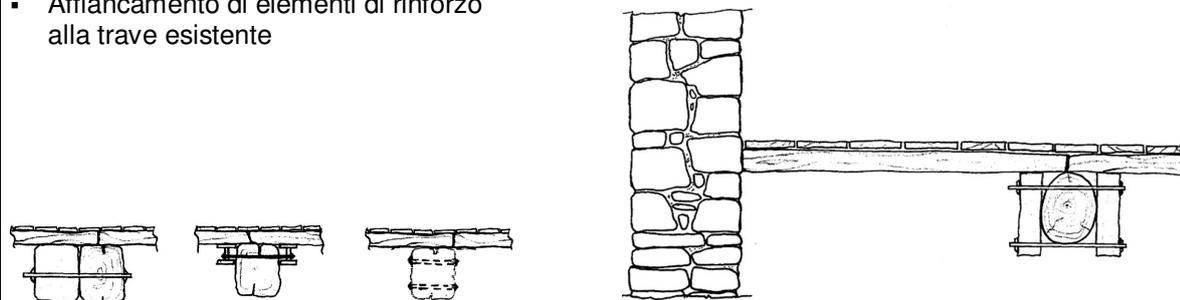
- Affiancamento di elementi di rinforzo alla trave esistente

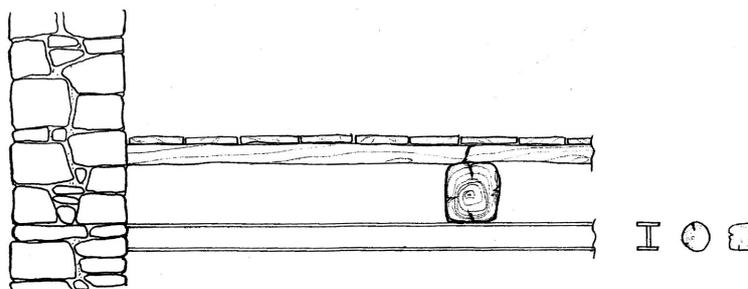
- Inserimento di travi rompitratta di supporto

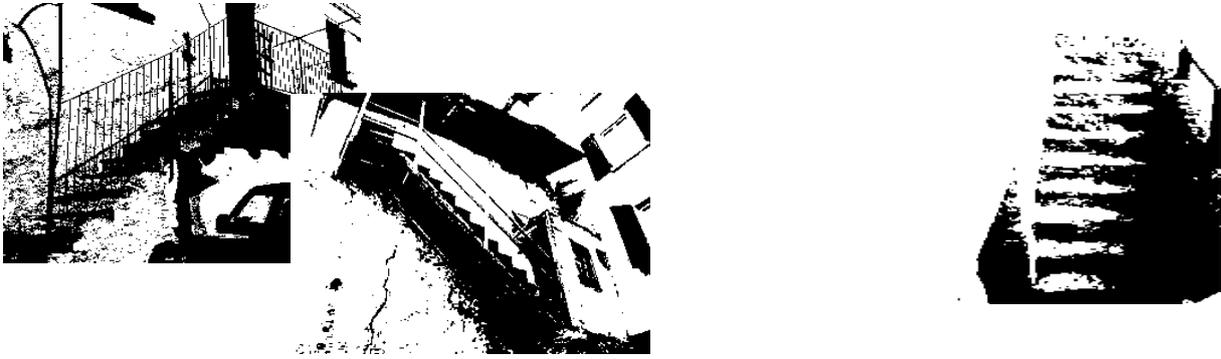
Abaco degli elementi	<p><b>Sc.1.a</b> - Struttura aggettante in pietra, gradini in pietra, parapetto in ferro battuto</p> <p><b>Sc.1.b</b> - Struttura aggettante in legno, gradini in legno, parapetto in ferro</p> <p><b>Sc.2</b> - Struttura seminterrata in pietra, gradini in pietra, balaustra in legno</p>

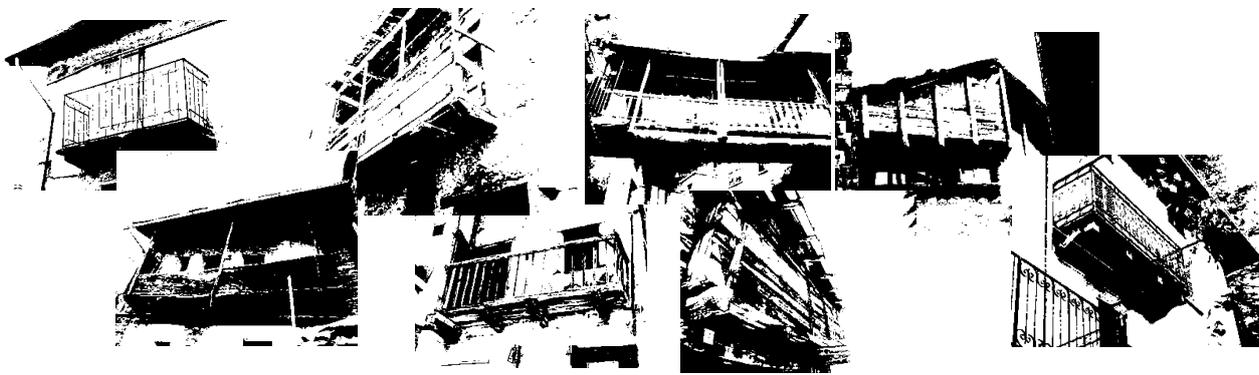
Abaco degli elementi	<p><b>A.1</b> - Soletta in pietra, mensole in legno, parapetto in ferro battuto</p> <p><b>A.2</b> - Soletta in legno, mensole in legno, parapetto in assito di legno chiuso</p> <p><b>A.3</b> - Soletta in pietra, mensole in pietra, parapetto in ferro battuto</p>

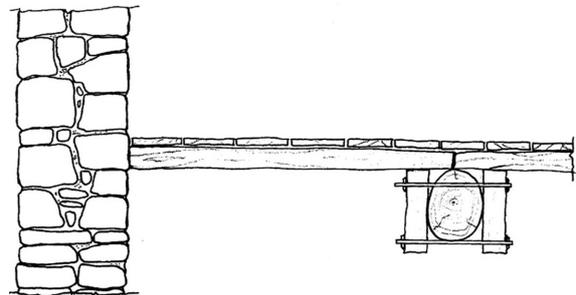
Affiancamento di due travi in ferro o in legno alla trave esistente

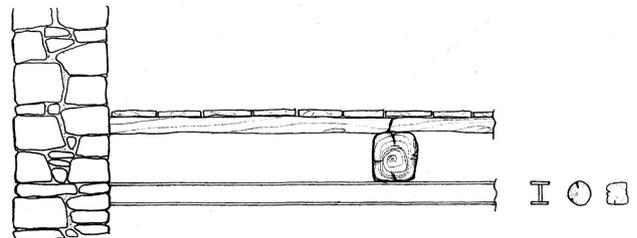
Inserimento di travi rompitratta come supporto

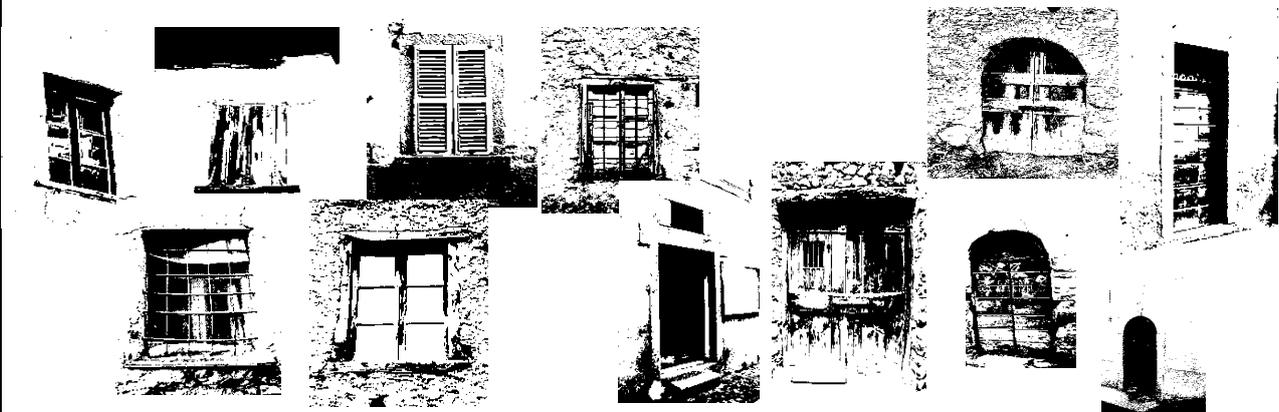
Abaco degli elementi	<p>F.1 - Finestra rettangolare con stipiti, architrave rettilineo, davanzale</p> <p>F.2 - Finestra quadrata con stipiti, architrave rettilineo, davanzale</p> <p>F.3 - Finestra quadrata/rettangolare con stipiti, architrave ad arco a sesto ribassato, davanzale</p> <p>P.1 - Portali con architrave a sezione rettangolare</p> <p>P.2 - Portali ad arco</p>

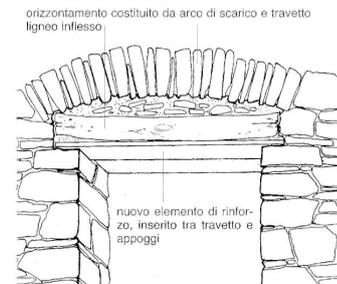
**b****Architrave inflessa****I/b (P/F)**

- Inserimento di un elemento di rinforzo tra l'architrave e gli appoggi laterali in muratura

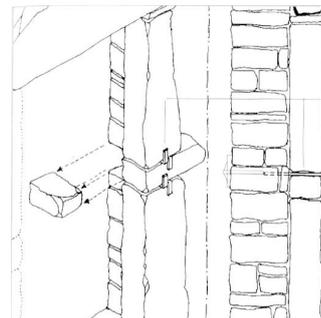
**Cedimento degli stipiti****II/b (P/F)**

- Inserimento di rinforzi in metallo che graffano i pezzi in pietra tra loro e l'elemento alla muratura retrostante

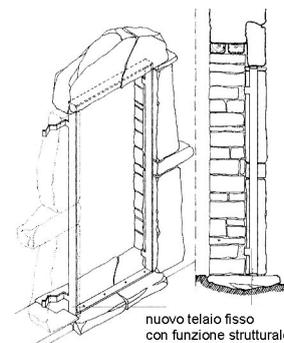
**Carichi eccessivi su davanzale****III/b (P/F)**

- Inserimento all'interno della luce dell'apertura un nuovo telaio fisso avente funzione strutturale, in modo da alleggerire il davanzale sottostante
