## Comune di Corteno Golgi

# REVISIONE DELLO STUDIO GEOLOGICO A SEGUITO DELLA DEFINIZIONE DEL RETICOLO IDRICO MINORE E LE RISPETTIVE FASCE DI RISPETTO IN OSSERVANZA DELLA DGR N° VII/7868 DEL 25/1/2002 E SUCCESSIVE MODIFICHE (DGR N° VII/13950 DEL 1/08/2003)

## RELAZIONE GENERALE

N° progetto: *0410435*

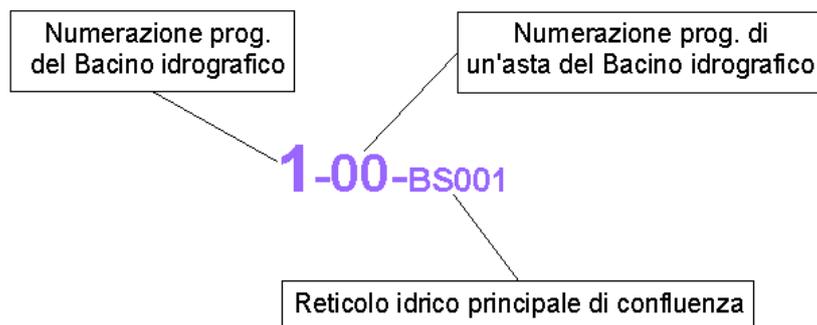
I Torrenti Ogliolo (BS013), Valle di Campovecchio (BS014), S. Antonio (BS015), Brandet (BS016) e Val Dovala (BS113) costituiscono il Reticolo Idrico Principale componente fondamentale nella classificazione delle aste idriche appartenenti al Reticolo Idrico Minore. Infatti l'identificazione di ogni asta torrentizia è stata formulata tramite un sigla numerica costituita dai seguenti elementi di individuazione:

Si è stabilito di definire con un primo numero progressivo il bacino idrografico in cui ricade il corso d'acqua in oggetto, con un secondo numero progressivo l'asta torrentizia all'interno del bacino idrografico e con una terza sigla l'asta fluviale appartenente al Reticolo Idrico Principale (fornito dalla Regione Lombardia), destinatario della acque dell'asta idrica in studio. La numerazione del bacino idrografico inizia per convenzione nel settore nord-occidentale del Comune di Corteno Golgi e prosegue verso est in senso orario.
