Comune di INCUDINE
Provincia di Brescia

P.G.T.

Allegato 4

- Cicli di Conservazione dei Materiali
- Interventi di Conservazione sui Sistemi Costruttivi

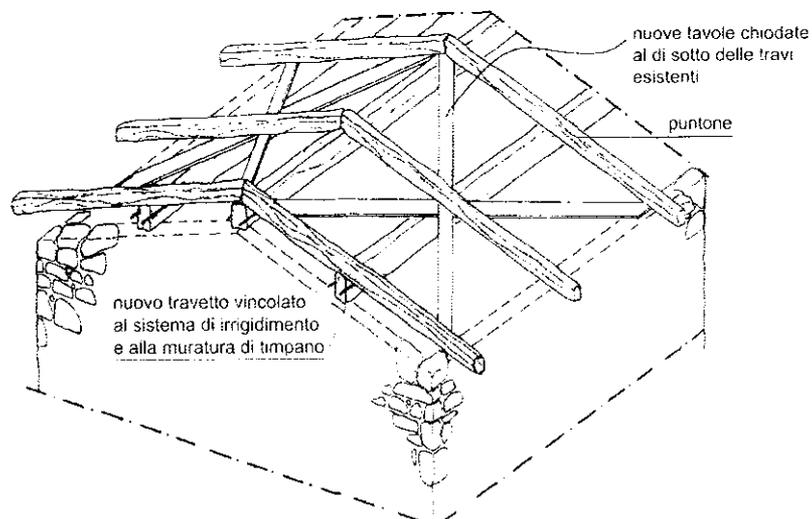
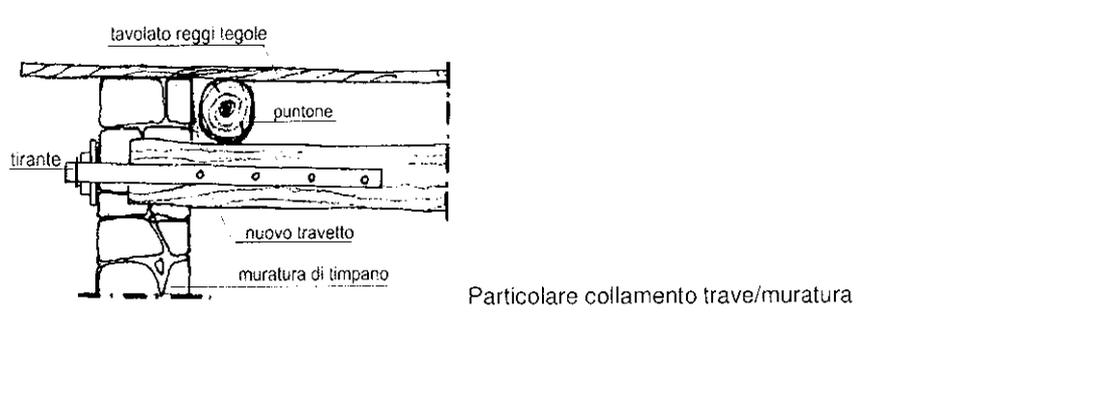
- Rafforzamento della copertura mediante:
 - realizzazione di un collegamento a croce di S. Andrea per ogni falda mediante tavole chiodate al di sotto delle travi
 - inserimento di un travetto inferiore nella muratura di timpano vincolato al sistema di irrigidimento realizzato
 - collegamento della muratura di timpano con regge in ferro o tiranti

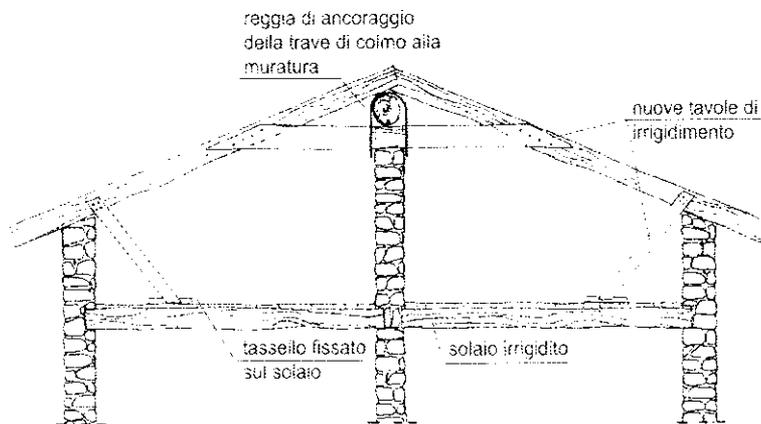
- Rafforzamento della copertura ottenuto bloccando la sommità del timpano:
 - irrigidimento del solaio
 - collegamento alle travi di copertura al solaio irrigidito con tavoloni
 - collegamento delle teste delle travi con i tavoloni
 - collegamento delle travi con la muratura perimetrale mediante regge in ferro ogni 4/5 m

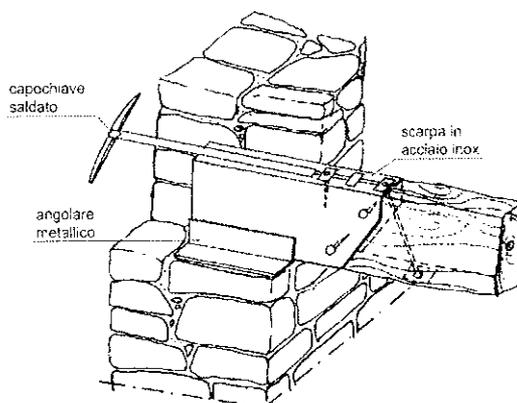
- Rimozione superficiale delle parti ammalorate e stuccatura con resina epossidica impastata con segatura fine di legno applicata con spatole
- Puntellatura della trave
- Asportazione della muratura sottostante per uno spessore di 3 cm in prossimità della testata della trave per l'inserimento della piastra di rinforzo
- Scalpellatura della malta intorno alla trave per la formazione di zona aerata
- Trattamento con insetticidi liquidi nella testata
- Riempimento di livellamento con malta epossidica bicomponente senza solvente a presa rapida
- Inserimento nuovo supporto della testata costituito da scarpa in acciaio inox e successiva sigillatura con resina epossidica

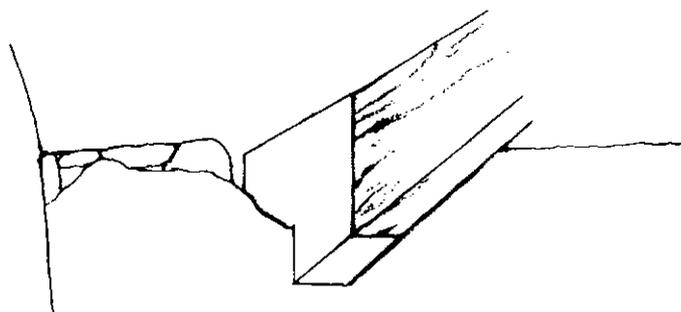
- Nel caso di perdita di materiale e consistente riduzione della sezione, è necessario ricostruire le parti con conglomerati a base di resine, collaboranti con scatole metalliche aventi anche funzione di casseratura a perdere

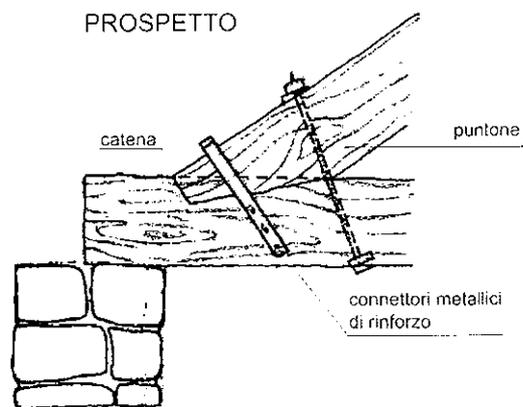
III (C.1)

Nodi lignei degradati

- Rafforzamento dei nodi di giunzione delle travi tramite connettori metallici

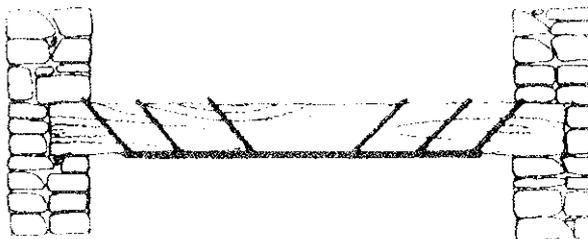
I (S.1.a/b/c)

- Irrigidimento della trave all'intradosso tramite ferro piatto longitudinale e tiranti

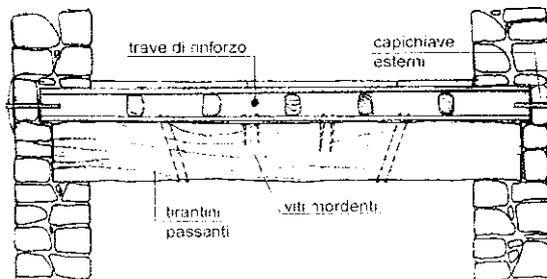
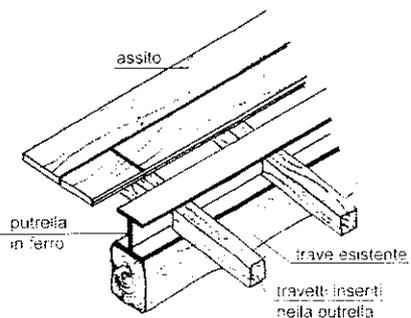
- Messa in opera di trave di rinforzo all'estradosso della trave, affrancata alla muratura perimetrale da tiranti

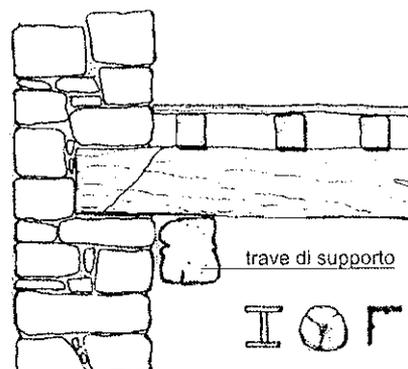
- Inserimento di elementi di supporto alle teste delle travi: mensoloni, travi in legno o in ferro

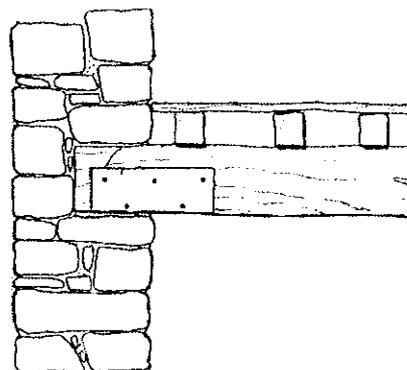
- Inserimento di piastre metalliche di rinforzo

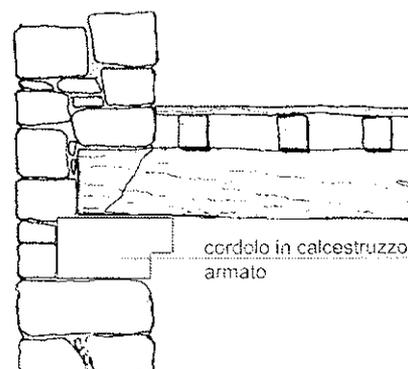
- Realizzazione di cordolo di calcestruzzo armato nei casi di degrado particolarmente avanzato della muratura

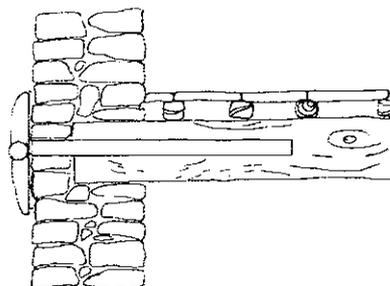
III (S.1.a/b/c)

Degrado delle travi oltre l'appoggio

- Inserimento di ammorsature in metallo che collegano la trave al muro (tiranti)

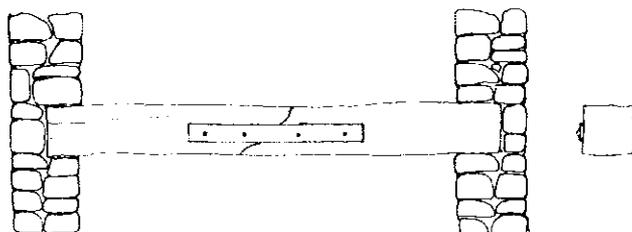
IV (S.1.a/b/c)

Degrado delle travi nella parte centrale

- Inserimento di piastre metalliche di rinforzo

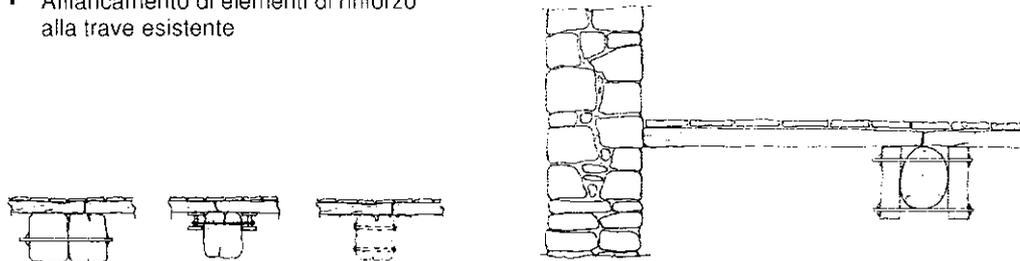
V (S.1.a/b/c)

Degrado generalizzato della trave di sostegno

- Affiancamento di elementi di rinforzo alla trave esistente

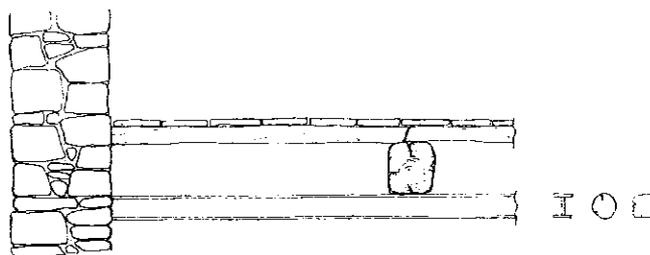
- Inserimento di travi rompitratta di supporto

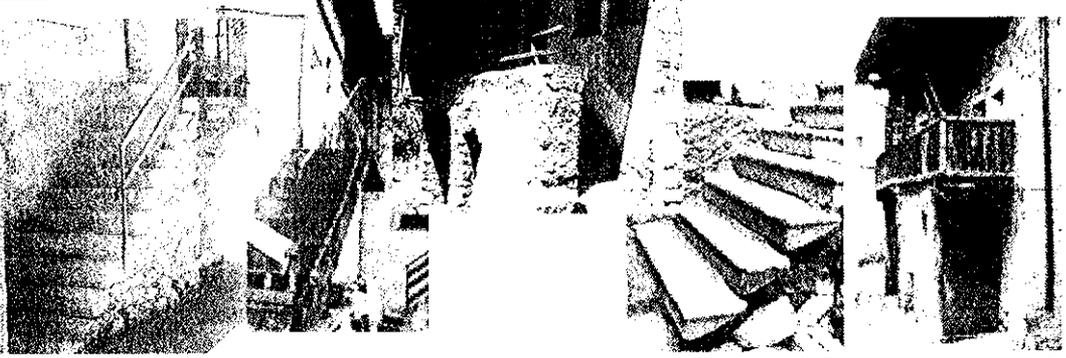
SCALA		Sc

Abaco degli elementi	Sc.1.a - Struttura aggettante in pietra, gradini in pietra, parapetto in ferro battuto Sc.1.b - Struttura aggettante in legno, gradini in legno, parapetto in ferro Sc.2 - Struttura seminterrata in pietra, gradini in pietra, balaustra in legno

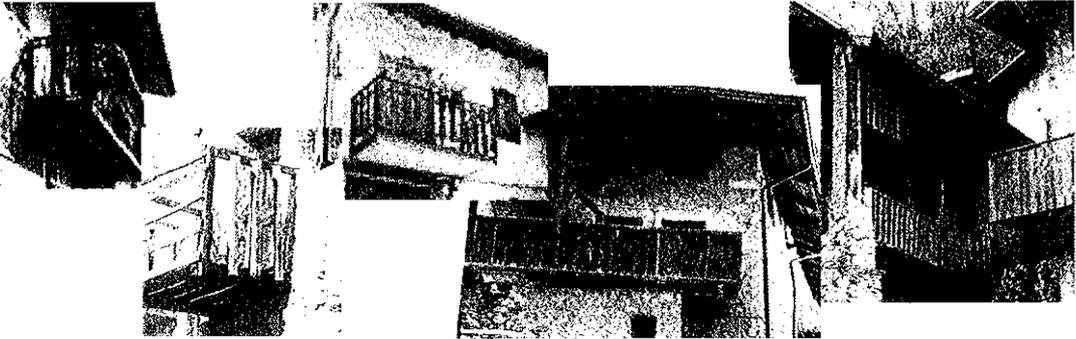
AGGETTI		A

Abaco degli elementi	<p>A.1 - Soletta in pietra, mensole in legno, parapetto in ferro battuto</p> <p>A.2 - Soletta in legno, mensole in legno, parapetto in assito di legno</p> <p>A.3 - Soletta in pietra, mensole in pietra, parapetto in ferro battuto</p>

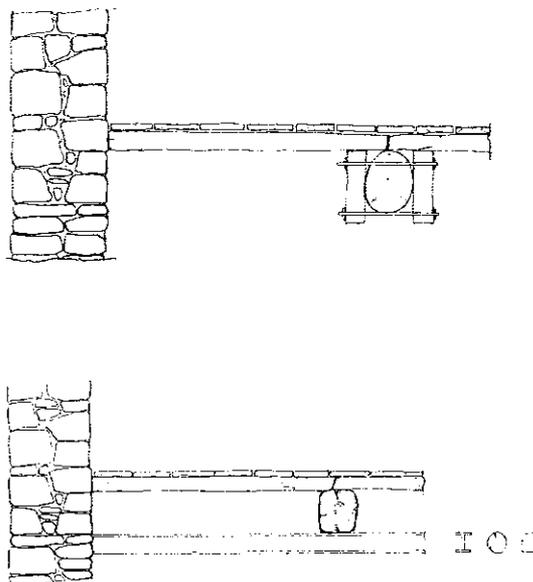
Inserimento di travi rompitratta come supporto
