Comune di MALONNO
Provincia di Brescia

**Piano di
Governo
del Territorio**

Piano delle Regole – PdR

- Cicli di Conservazione dei Materiali
- Interventi di Conservazione sui Sistemi Costruttivi

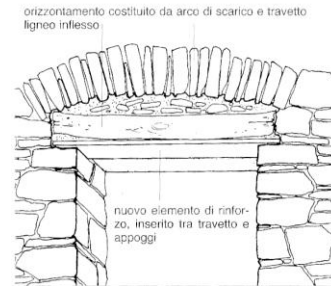
Architrave inflessa **I/b (P/F)**

- Inserimento di un elemento di rinforzo tra l'architrave e gli appoggi laterali in muratura
