| | CORSI D'ACQUA APPARTENENTI AL RETICOLO IDRICO PRINCIPALE | 7 |
| 4 | Individuazione delle fasce di rispetto | 23 |

1 Premessa

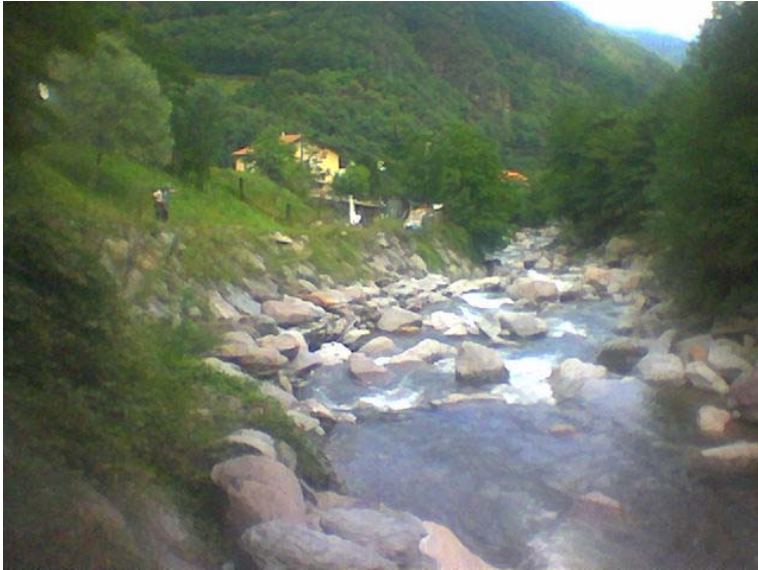
BS 012 - Torrente Allione

Il tratto inferiore del Torrente Allione, compreso nell'elenco dei corsi d'acqua compresi nel reticolo idrico principale, definisce il confine comunale con il Berzo Demo all'altezza dell'abitato di Forno d'Allione. Il tratto di corso d'acqua presenta un alveo poco inciso nei depositi di conoide ed in corrispondenza degli attraversamenti stradali, sono presenti dei ponti-tombotti di luce limitata. Il corso d'acqua confluisce direttamente

In sponda sinistra sono presenti delle opere di difesa spondale (scogliera) con evidenti fenomeni erosivi, mentre lungo il tratto terminale le sponde sono definite da argini in calcestruzzo.

Il corso d'acqua è caratterizzata da un elevata potenzialità di trasporto solido, che si traduce nel potenziale verificarsi di colate detritiche lungo le aree di conoide. Si rimanda pertanto alla perimetrazione della pericolosità proposta nello studio geologico di supporto alla pianificazione comunale, recepito dal Piano di Assetto Idrogeologico.

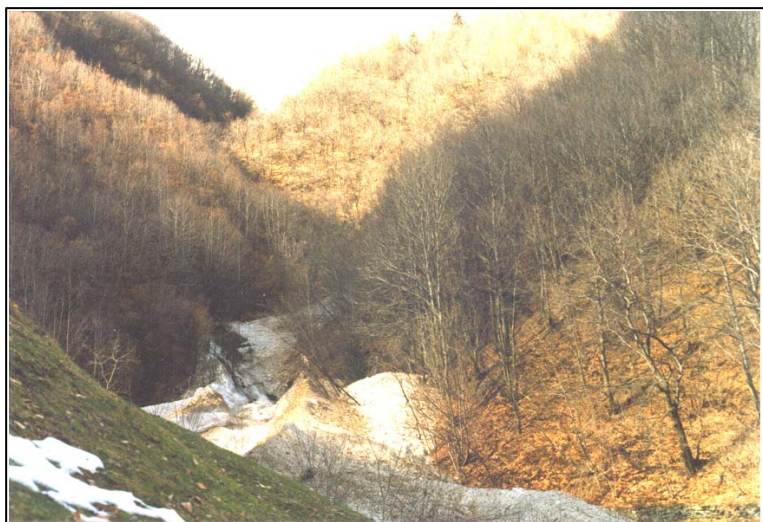
ML 02 - Valle di Molbeno

Con il toponimo Valle di Molbeno viene inteso il corso d'acqua che drena le acque dell'ampio bacino sotteso alla porzione meridionale del tratto di versante destro della Valle Camonica compreso entro i limiti comunali; il corso d'acqua, al quale è collegata l'ampia conoide alluvionale contraddistinta da una morfologia che testimonia attività recente (alvei abbandonati), è caratterizzato da portate idriche elevate associate da apporti detritici con volumi considerevoli, legati soprattutto alle condizioni meccaniche del substrato roccioso (fratturazione) ed ai fenomeni di valanga che interessano numerosi rami del corso d'acqua stesso. Il reticolo idrografico si presenta molto ramificato, con rami che raggiungono quote elevate. Nella cartografia alla scala 1:10.000 è stato identificato l'intero sistema idrografico associato alla Valle di Molbeno con i toponimi relativi: le aste sono incise nel substrato roccioso e si sviluppano in territorio montano. Nella cartografia alla scala 1:2.000 sono evidenziate esclusivamente le aree della conoide alluvionale, lungo la quale il corso d'acqua si presenta mediamente inciso nei propri depositi.

Lungo il corso d'acqua è stato realizzato recentemente un impianto idroelettrico, che deriva le acque all'altezza del tombotto n. 7 (lungo la strada forestale Odecla-Vallicella-Alben) per riimmerle in alveo a valle del ponte n. 3 lungo la strada Malonno-Paisco.

Lungo il tracciato sulla conoide è presente l'attraversamento ferroviario della Linea Brescia-Iseo-Edolo e di un canale di derivazione a scopo idroelettrico abbandonato.

Lungo l'intero tracciato dell'alveo sono completamente assenti opere di regimazione idraulica, sia trasversali che longitudinali.

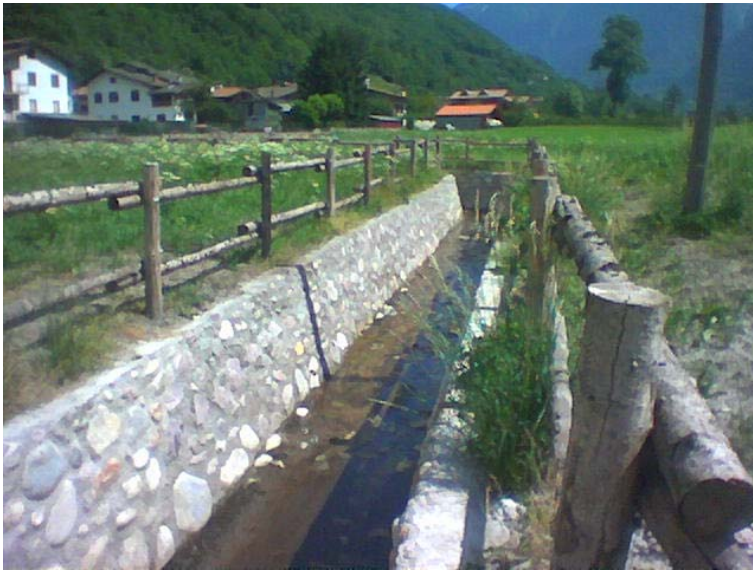
ML 16 – Torrente Ogliolo

Nel settore di fondovalle, in prossimità del versante destro è presente un fossato alimentato dalla falda di subalveo; non si esclude inoltre come in passato tale corso d'acqua fosse una derivazione del Fiume Ogliolo.

Il Torrente Ogliolo costituisce il corso d'acqua, a carattere temporaneo, che drena il tratto di versante destro della Valle Camonica compreso fra l'abitato di Lava e le aree
