rilievo fotografico PERCORSO - A

PERCORSO n. A – LUNGOLAGO LOCALITÀ GERÙ – ZONA UMIDA

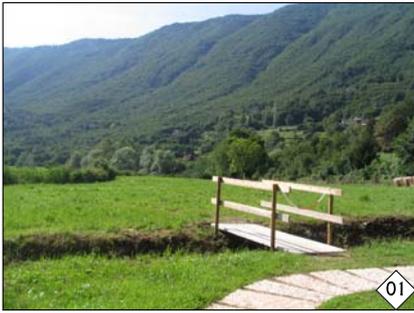
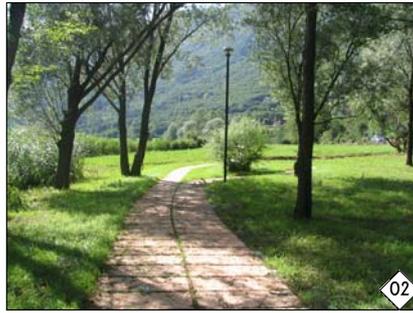
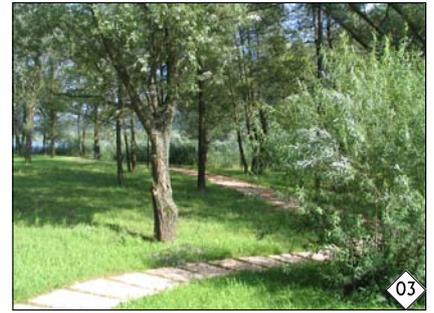
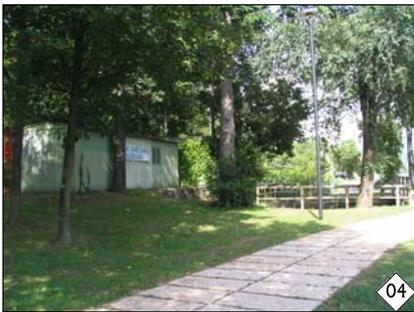
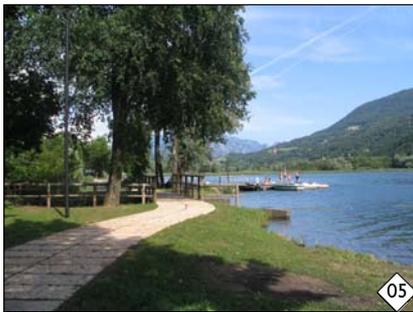
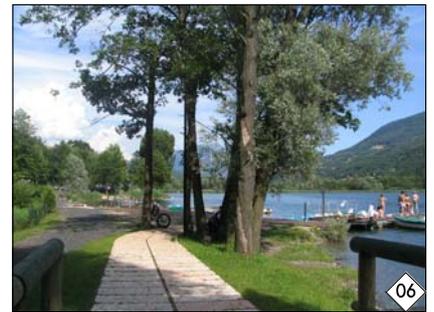
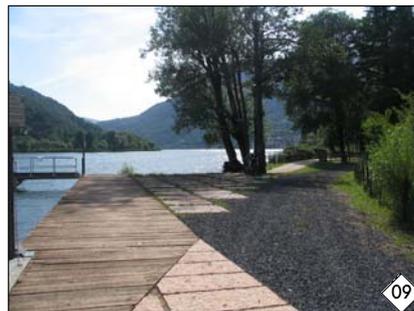
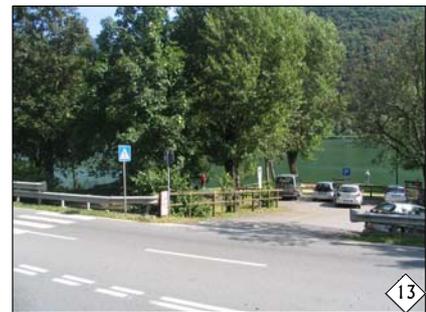
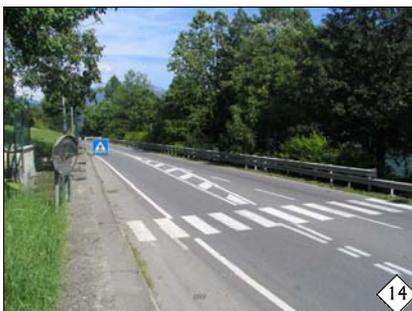
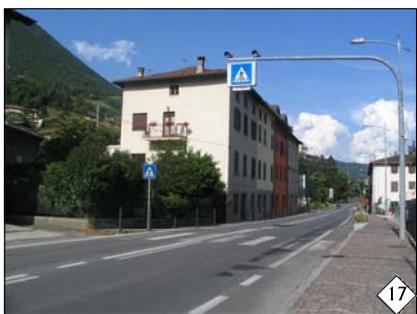
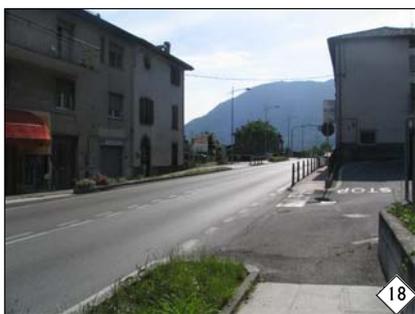
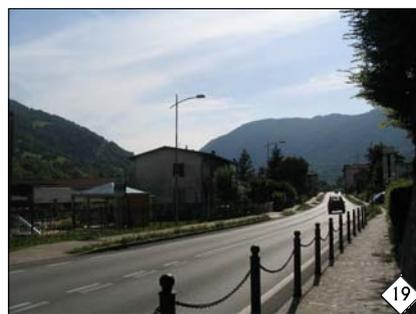
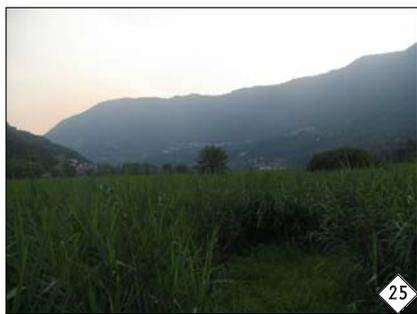
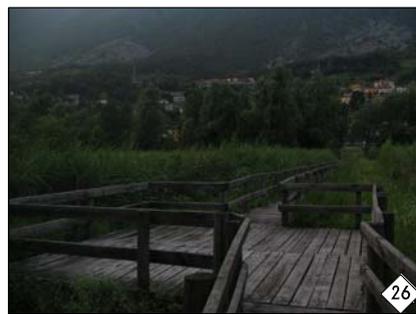
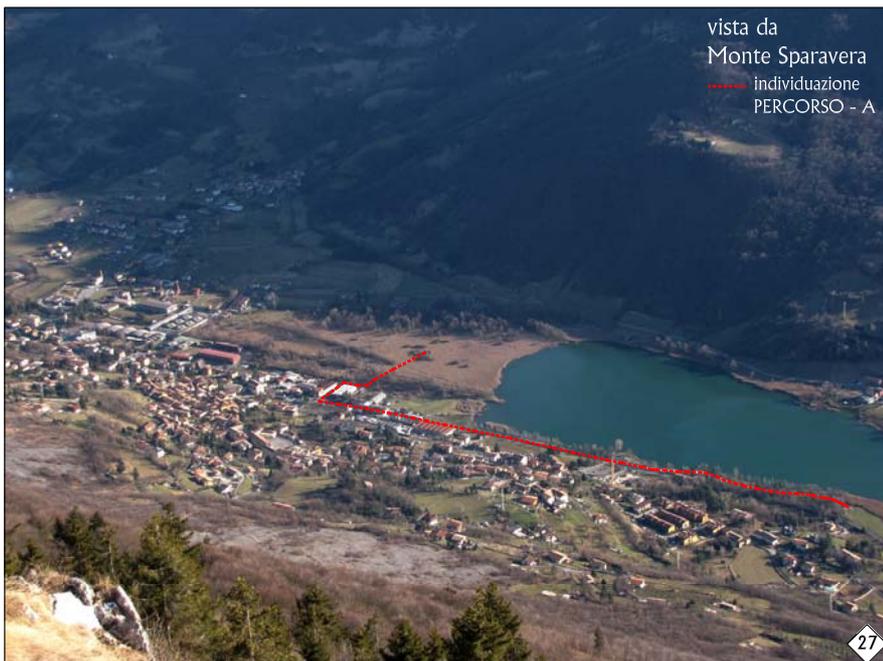
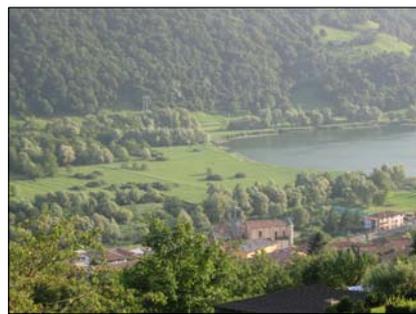
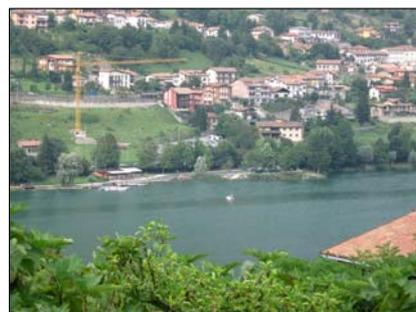
strada sterrata circa 130 metri		
Presenza elementi separatori:	NO	note:	
Presenza di collegamenti	NO	note:	
Stato di conservazione:	buono
