n. 20	VIA MONTE SANTO
--------------	------------------------

Località:	Piangaiano
------------------	------------

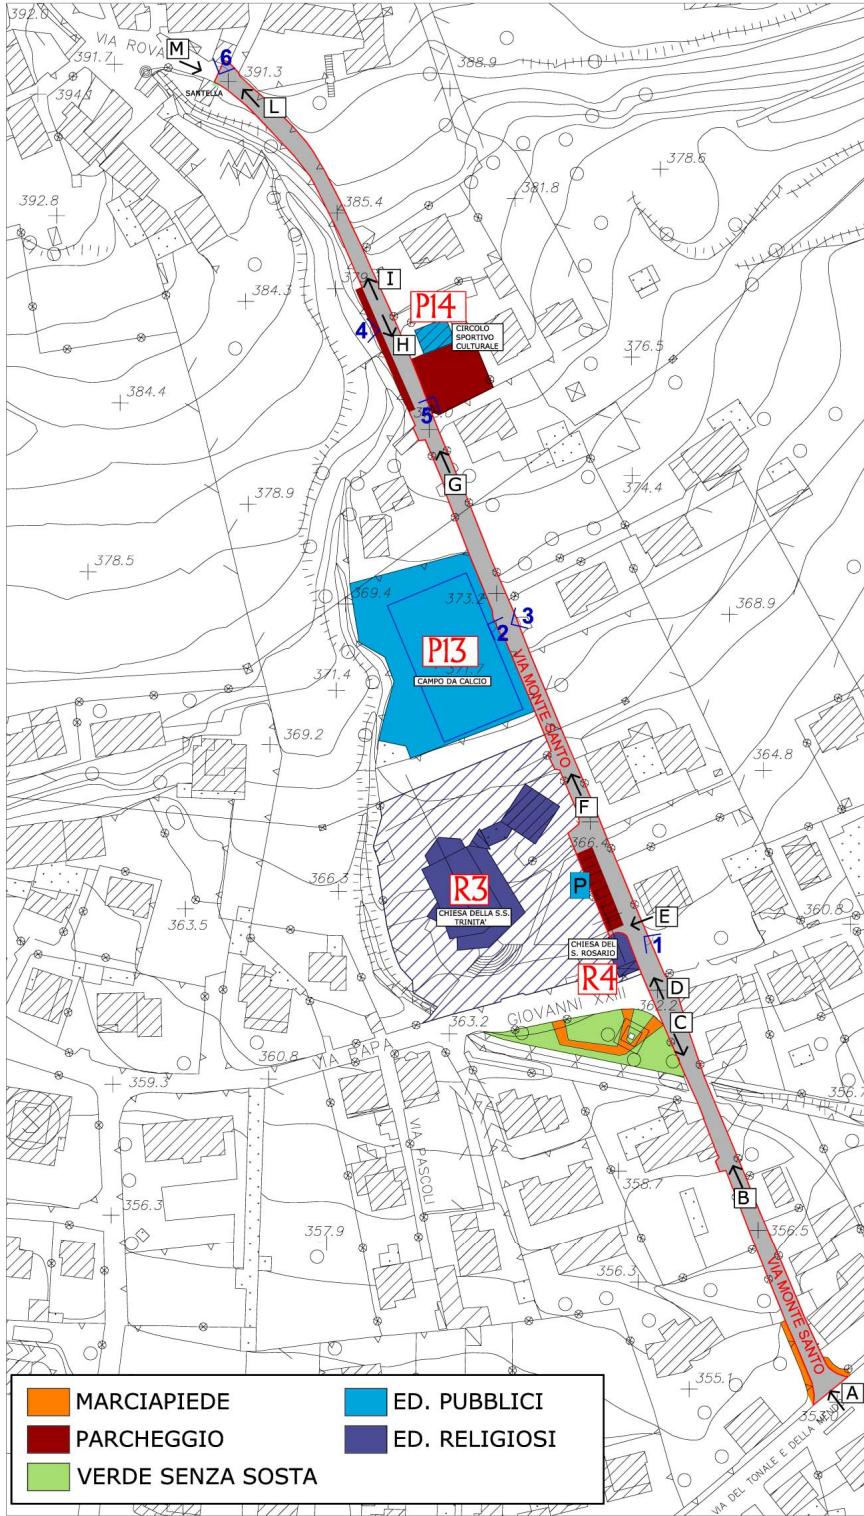
<i>Collegamento tra</i>	Via del Tonale e della Mendola e Via Rova		
<i>Tipologia collegamento:</i>	Collegamento tra frazione di Piangaiano, a partire da statale 42, a frazione di Rova Alta.		
<i>Possibilità di proseguire per:</i>	a nord – via Rova a est – via Donizetti a sud – Via del Tonale e della Mendola a ovest – via Papa Giovanni XXIII		
<i>Inserito in contesto di tipo:</i>	Residenziale con presenza di servizi di interesse collettivo		
<i>Classificato come percorso:</i>	Carrabile a DOPPIO SENSO		
<i>Intersezioni/incroci con:</i>	SI	<i>note:</i>	Incrocio con via del Tonale e della Mendola Incrocio con via Papa Giovanni XXIII Incrocio con via Donizetti
<i>Presenza di marciapiede</i>	NO	<i>note:</i>	Presente piccolissimo tratto di marciapiede in corrispondenza dell'incrocio con via del Tonale e della Mendola utile esclusivamente per attraversamento pedonale protetto.
<i>Fruibile da persone diversamente abili:</i>	NO	<i>note:</i>	Non presente un percorso protetto fruibile da persone disabili anche se accompagnate

<i>Presenza illuminazione:</i>	SI	<i>note:</i>	Tramite pali della luce

<i>Presenza segnaletica:</i>	SI	<i>note:</i>	Presente segnaletica orizzontale con indicazione della linea di arresto per stop nell'incrocio con via del Tonale e della Mendola, mentre è assente la segnaletica orizzontale e verticale per l' indicazione dell' attraversamento pedonale.
<i>Presenza aree attrezzate:</i>	NO	<i>note:</i>	
<i>Presenza di aree di sosta:</i>	NO	<i>note:</i>	
<i>Presenza di parcheggi:</i>	SI	<i>note:</i>	Presenti diversi parcheggi: - 10 posti a sosta illimitata (vedi fotografia 1) in corrispondenza dell'ingresso laterale ad area adibita a prato e sosta davanti alla Chiesa parrocchiale della SS Trinità; - diversi posti a sosta illimitata a lato di via Monte Santo e davanti a Circolo sportivo culturale (vedi fotografia 5).
<i>Presenza di collegamenti pedonali</i>	NO	<i>note:</i>

<i>Lunghezza:</i>	440 metri
<i>Larghezza media:</i>	5,30 metri
<i>Presenza dislivelli:</i>	SI
<i>Presenza rampe di raccordo</i>	NO
<i>Materiale di finitura del fondo:</i>	Asfalto
<i>Presenza elementi separatori:</i>	NO
<i>Stato di conservazione:</i>	Buono

<i>Luoghi di interesse collettivo</i>	Campo sportivo di Piangaiano e Rova (vedi fotografie 2-3)
<i>Luoghi con funzioni ricettive</i>	Circolo sportivo culturale (vedi fotografia 4)
<i>Edifici di particolare interesse storico artistico:</i>	Santella (vedi fotografia 6)

<i>NOTE:</i>	<p>1) Impossibilità da parte delle persone diversamente abili di fruire di un percorso protetto all'interno della via, condizione comunque difficilmente concretizzabile a causa della natura morfologica della via caratterizzata da una forte pendenza.</p> <p>2) La completa assenza di un percorso protetto per i pedoni ma in particolare per i ciclisti, considerato tale percorso importante come collegamento per accedere ai più importanti sentieri della località Palate, comporta una presenza contemporanea di veicoli con biciclette sulla carreggiata stradale, già di per se inadeguata per un doppio senso, e quindi resa ulteriormente pericolosa.</p>
--------------	--
