Comune di Monte Isola

Piano del Colore

schede tecniche

DOCUMENTO	SCHEDE TECNICHE LOCALITA' PESCHIERA MARAGLIO			
A02 PGT				
01 - ADOZIONE				
r00				
COMMESSA	EMISSIONE	CLIENTE	INCARICO	REDAZIONE
U 578	Marzo 2013	E 322	Agosto 2010	VERIFICATO S05 REDATTO C09 - C11
A TERMINE DELLE VIGENTI LEGGI SUI DIRITTI DI AUTORE QUESTO DISEGNO NON POTRA' ESSERE COPIATO, RIPRODOTTO O COMUNICATO AD ALTRE PERSONE O DITTE SENZA AUTORIZZAZIONE DI SILVANO BUZZI & ASSOCIATI S.r.l.

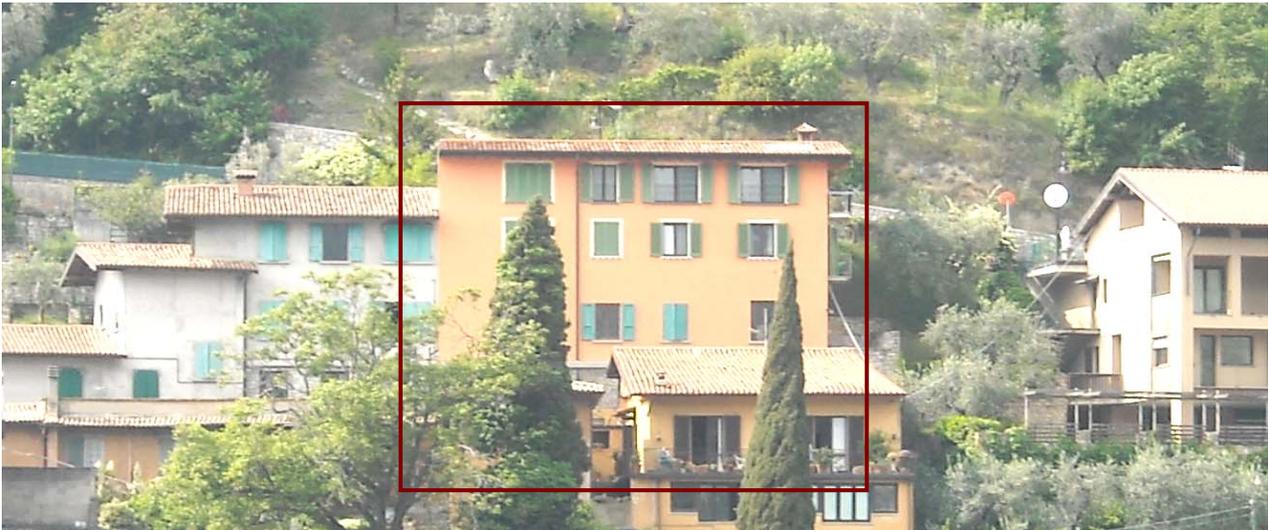
Scheda di rilevamento Isolato 12 fabbricato 1 Identificativo edificio n. 1

elemento	materiale	colore	note
fondo	pittura	arancione	
zoccolo	pietra e malta cementizia	grigio	malta: posa a rinzaffo
colonna	\	\	
solaio del balcone	calcestruzzo armato	grigio	
reggi mensola	\	\	
marcapiano	cemento (cordolo)	grigio	presente solo tra pt e p1°
banchine	pietra di sarnico	grigio	p2°: banchine sagomate
cornice di porte e finestre	intonaco	bianco	
ornati	\	\	
cornicione	\	\	
infissi	legno	marrone	
ante	legno	verde - turchese	
ringhiera	ferro	grigio	
gronda	rame	rame	
pluviali	rame	rame	
manto di copertura	coppi	rosso mattone

stato di manutenzione della facciata

buono

Si rileva la differenza cromatica delle ante del primo livello rispetto a quelle dei piani secondo e terzo

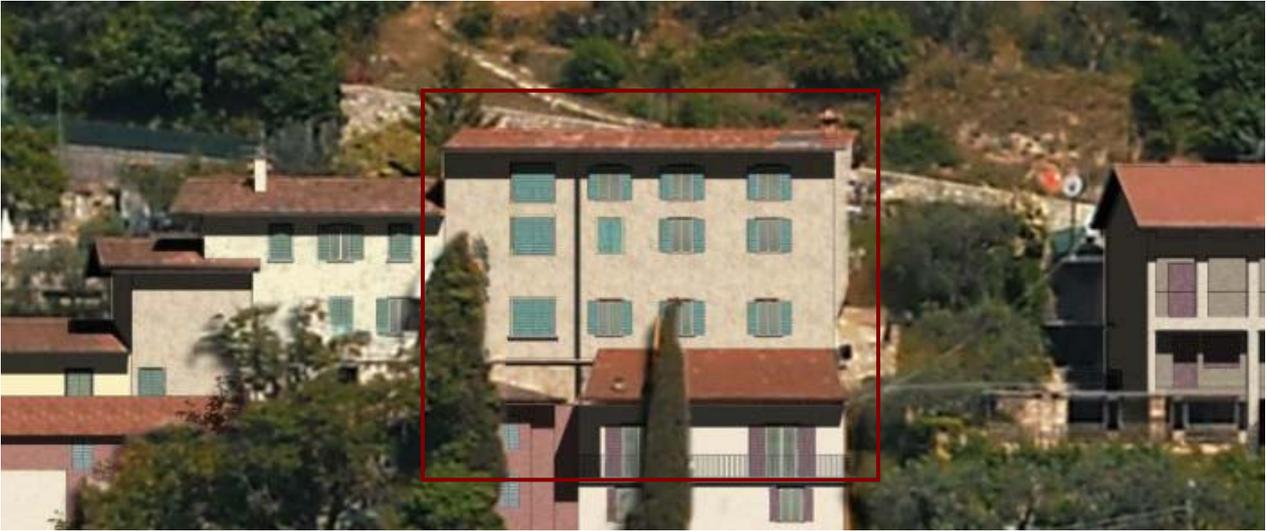
CROMATISMI DI PROGETTO

A (fondo della facciata): NCS S 1510-Y50R
note:
RGB 226, 207, 180

B (zoccolo della facciata): NCS S 4005-Y20R
note:
RGB 150, 134, 116

c (cornici delle forometrie): pietra di sarnico
note:
finitura bocciardata o graffiata

D (anta): NCS S 3020-B50G
note:
RGB 114, 162, 154

Si prescrive di utilizzare la cromia individuata per lo zoccolo per la coloritura della malta impiegata per la stuccatura della pietra. Dopo la scarnitura dei giunti e la pulitura delle bozze stesse si prescrive la stuccatura a guanto⁽¹⁾.

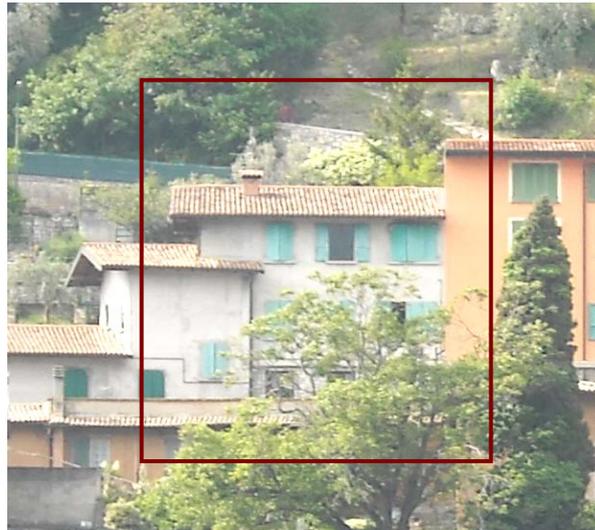
Scheda di rilevamento Isolato 12 fabbricato 2 Identificativo edificio n. 2

elemento	materiale	colore	note
fondo	intonaco	grigio	finitura con intonaco rasato
zoccolo	pietra e malta cementizia	grigio	malta: posa a rinzaffo
colonna	\	\	
solaio del balcone	\	\	
reggi mensola	\	\	
marcapiano	cemento (cordolo)	grigio	presente solo tra pt e p1°
banchine	pietra	grigio	
cornice di porte e finestre	\	\	
ornati	\	\	
cornicione	\	\	
infissi	legno	marrone	
ante	legno	furchese	
inferriata/rinquieria	\	\	
gronda	rame	rame	
pluviali	rame	rame	
manto di copertura	coppi	rosso mattone

buono

Si rileva la mancanza di tinteggiatura per il fondo della facciata del fabbricato

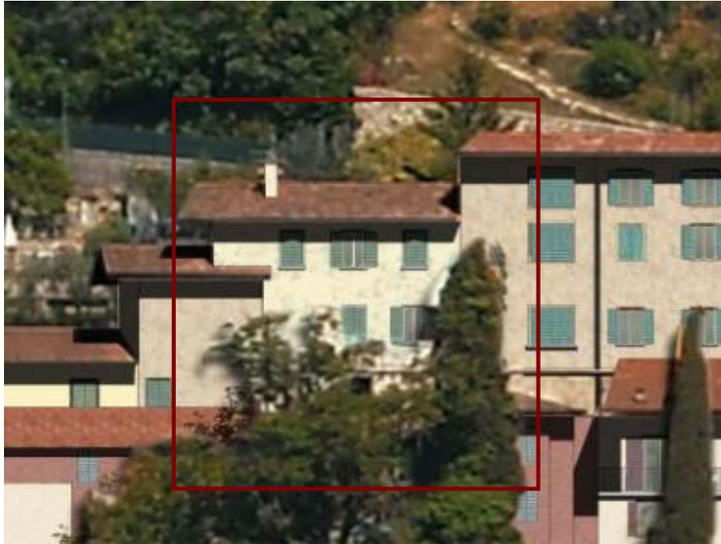
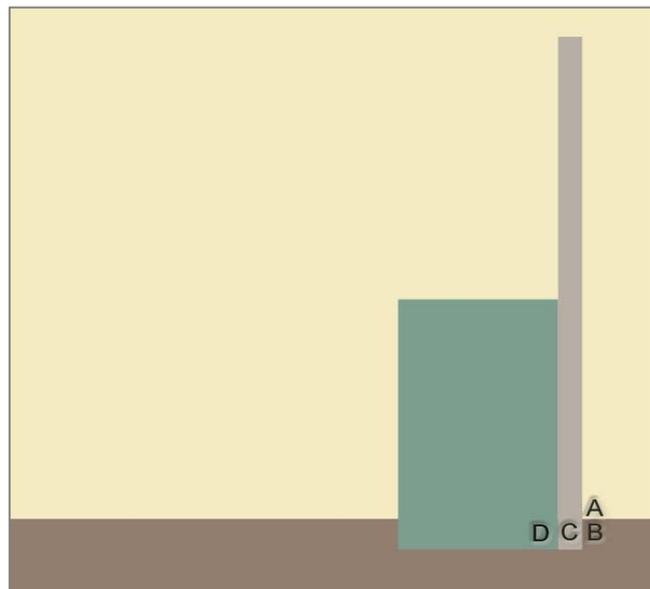
CROMATISMI DI PROGETTO

SOLUZIONE 1

A (fondo della facciata): NCS S 1005-Y
note:
RGB 248, 241, 208

B (zoccolo della facciata): NCS S 4005-Y20R
note:
RGB 150, 134, 116

c (cornici delle forometrie): pietra di sarnico
note:
finitura bocciardata o graffiata

D (anta): NCS S 3020-B50G
note:
RGB 114, 162, 154

Si prescrive di utilizzare la cromia individuata per lo zoccolo per la coloritura della malta impiegata per la stuccatura della pietra. Dopo la scarnitura dei giunti e la pulitura delle bozze stesse si prescrive la stuccatura a guanto⁽¹⁾.

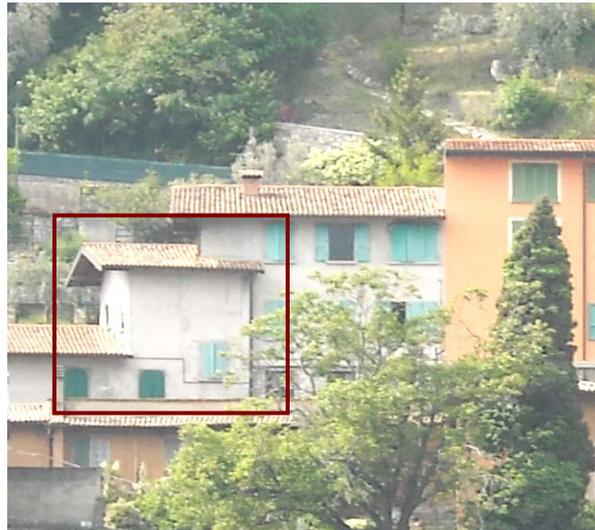
Scheda di rilevamento Isolato 12 fabbricato 3 Identificativo edificio n. 3

CARATTERISTICHE CROMATICHE			
elemento	materiale	colore	note
fondo	intonaco	grigio	finitura con intonaco rasato
zoccolo	NCS	\	\
colonna	\	\	\
solaio del balcone	\	\	\
reggi mensola	\	\	\
marcapiano	\	\	\
banchine	pietra	grigio	\
cornice di porte e finestre	\	\	\
ornati	\	\	\
cornicione	\	\	\
infissi	legno	marrone	\
ante	legno	verde - turchese	\
inferriata/rinquieria	\	\	\
gronda	rame	rame	\
pluviali	rame	rame	\
manto di copertura	coppi	rosso mattone	\

buono

Si rileva la mancanza di tinteggiatura per il fondo delle facciate del fabbricato

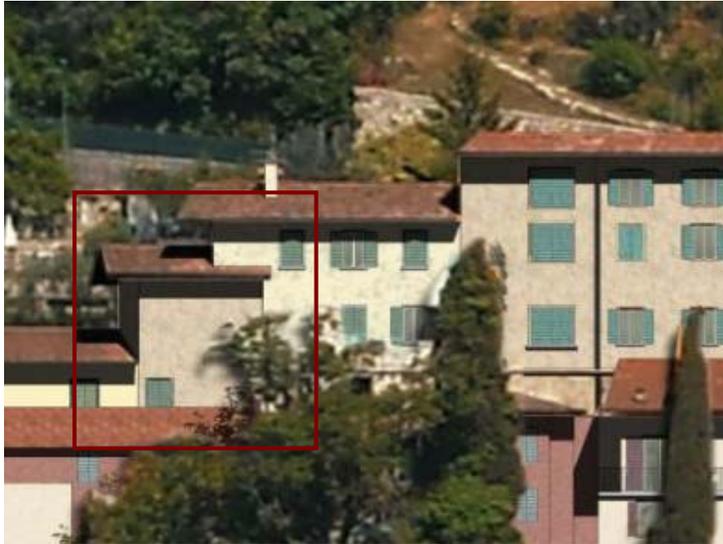
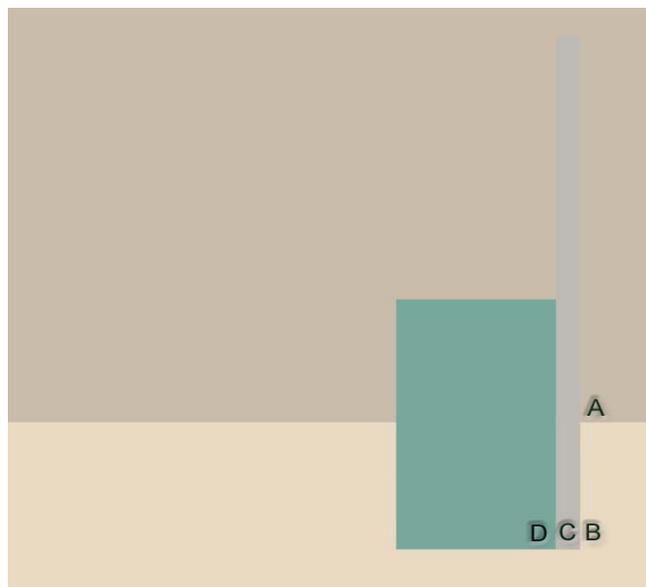
CROMATISMI DI PROGETTO

SOLUZIONE 1

A (fondo della facciata): NCS S 2005 -Y40R

B (zoccolo della facciata): NCS S 1505 - G90Y

c (cornici delle forometrie): pietra di sarnico

D (anta): NCS S 3020-B50G

Si prescrive di dividere la facciata in due riquadri, uno inferiore (B) e uno superiore (A) secondo quanto specificato nella **tipologia 2**, dell'allegato A, "Maschera cromatica", alle presenti schede.

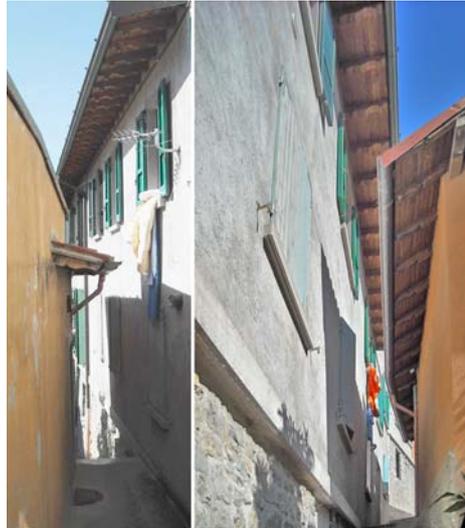
Scheda di rilevamento Isolato 12 fabbricato 4 Identificativo edificio n. 4

elemento	materiale	colore	note
fondo	intonaco	grigio	
zoccolo	pietra	grigio - beige	
colonna	/	/	
solaio del balcone	/	/	
reggi mensola	/	/	
marcapiano	cemento	grigio	presente solo tra pt e p1°
banchine	pietra	grigio	fronte con finitura riquadrata-bocciardata
cornice di porte e finestre	/	/	
ornati	/	/	
cornicione	/	/	
infissi	legno	marrone	al pt: infissi in ferro rosso
ante	legno	verde	
ringhiera	ferro	nero	
gronda	rame	rame	
pluviali	rame	rame	
manto di copertura	coppi	rosso mattone	
stato di manutenzione della facciata			
buono

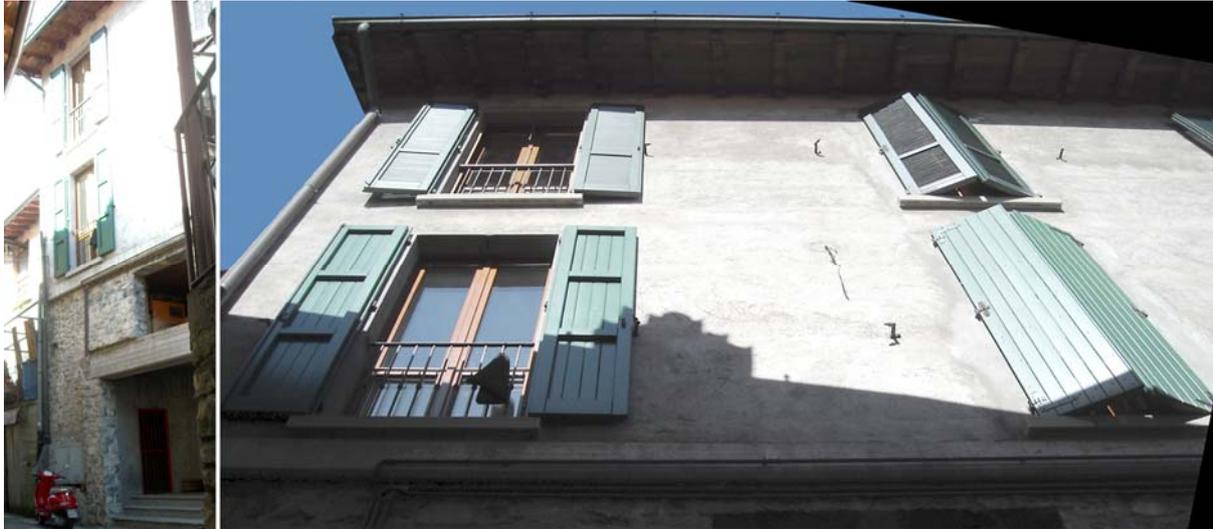
Scheda di rilevamento Isolato 12 fabbricato 5 Identificativo edificio n. 5

elemento	materiale	colore	note
fondo	intonaco	grigio	
zoccolo	pietra	grigio - beige	
colonna	/	/	
solaio del balcone	/	/	
reggi mensola	/	/	
marcapiano	cemento	grigio	presente solo tra pt e p1°
banchine	pietra	grigio	fronte con finitura riquadrata-bocciardata
cornice di porte e finestre	/	/	
ornati	/	/	
cornicione	/	/	
infissi	legno	marrone	al pt: infissi in ferro rosso
ante	legno	verde	
ringhiera	ferro	nero	
gronda	rame	rame	
pluviali	rame	rame	
manto di copertura	coppi	rosso mattone	
stato di manutenzione della facciata			
buono

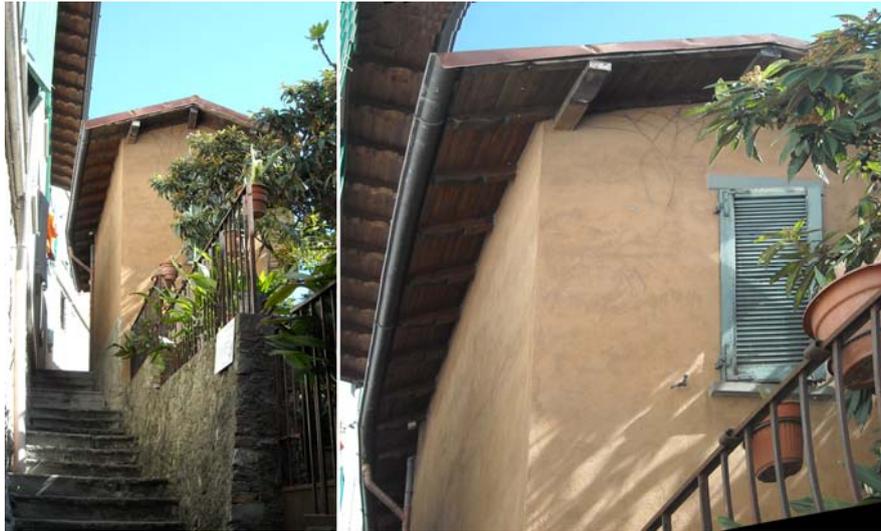
Scheda di rilevamento Isolato 12 fabbricato 6 Identificativo edificio n. 6

elemento	materiale	colore	note
fondo	intonaco	sabbia	
zoccolo	intonaco	grigio	posa strollata
colonna	/	/	
solaio del balcone	/	/	
reggi mensola	/	/	
marcapiano	/	/	
banchine	pietra	grigio	
cornice di porte e finestre	pietra	grigio	architrave
ornati	/	/	
cornicione	/	/	
infissi	legno	marrone	
ante	legno	grigio-verde	
ringhiera	ferro	marrone	
gronda	rame	rame	
pluviali	rame	rame	
manto di copertura	coppi	rosso mattone

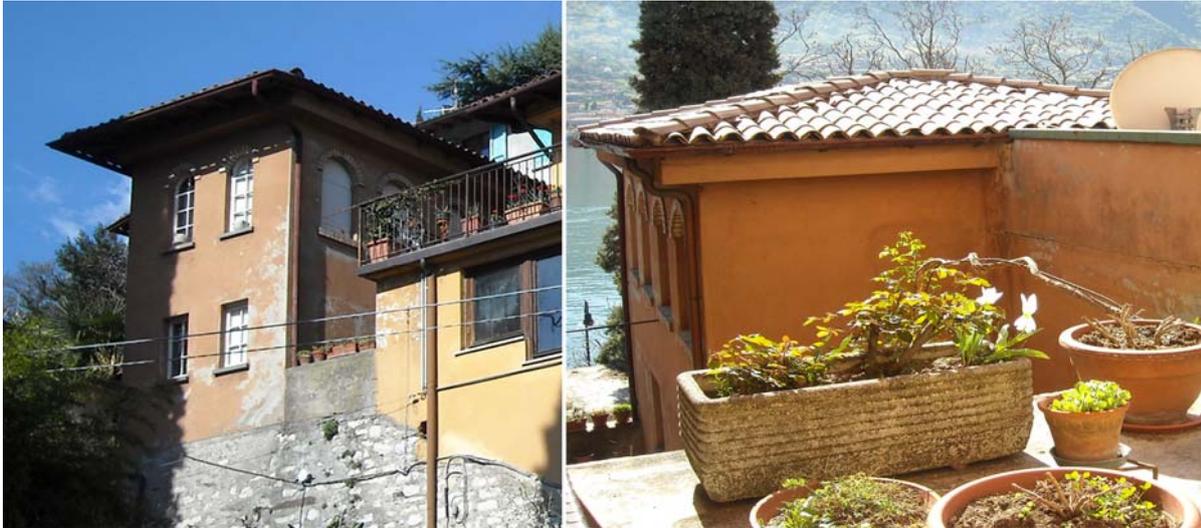
Scheda di rilevamento Isolato 12 fabb 7 - 11 Identificativo edificio n. 7 - 11

elemento	materiale	colore	note
fondo	pittura	marrone chiaro	
zoccolo	pietra + malta	grigio	malta con posa a rinzaffo
colonna	/	/	
solaio del balcone	/	/	
reggi mensola	/	/	
marcapiano	/	/	
banchine	cemento	grigio	
cornice di porte e finestre	laterizio	rosso	piattabbanda arcuata al 2° livello
ornati	/	/	
cornicione	/	/	
infissi	legno	bianco	
ante	legno	bianco	ove presenti
inferriata/rinchiara	/	/	
gronda	rame	rame	
pluviali	rame	rame	
manto di copertura	coppi	rosso mattone

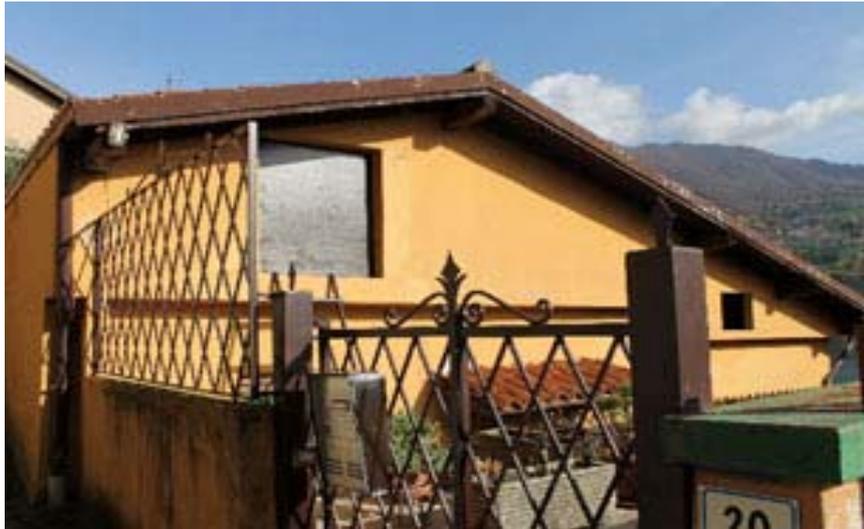
Scheda di rilevamento Isolato 12 fabb 8 - 9 Identificativo edificio n. 8 - 9

elemento	materiale	colore	note
fondo	pittura	arancione	
zoccolo	/	/	
colonna	/	/	
solaio del balcone	/	/	
reggi mensola	/	/	
marcapiano	/	/	
banchine	cemento	grigio	
cornice di porte e finestre	/	/	
ornati	/	/	
cornicione	/	/	
infissi	legno	marrone	
ante	legno	marrone	
inferriata/rinchiara	ferro	nero	
gronda	rame	rame	
pluviali	rame	rame	
manto di copertura	coppi	rosso mattone	
stato di manutenzione della facciata			
buono

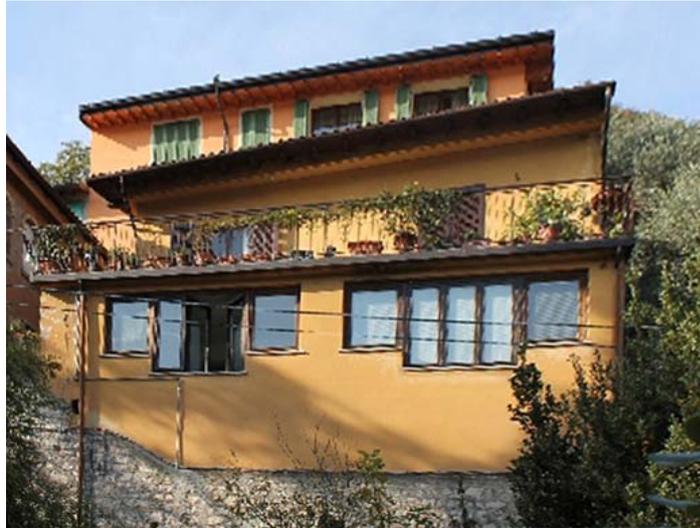
Scheda di rilevamento Isolato 12 fabbricato 10 Identificativo edificio n. 10

elemento	materiale	colore	note
fondo	pittura	giallo ocra	
zoccolo	pietra + malta	grigio-beige	
colonna	/	/	
solaio del balcone	/	/	
reggi mensola	/	/	
marcapiano	/	/	
banchine	pietra	bianco	
cornice di porte e finestre	/	/	
ornati	/	/	
cornicione	/	/	
infissi	legno	marrone	
ante	legno	marrone	
inferriata/rinchiara	ferro	nero	
gronda	rame	rame	
pluviali	rame	rame	
manto di copertura	coppi	rosso mattone

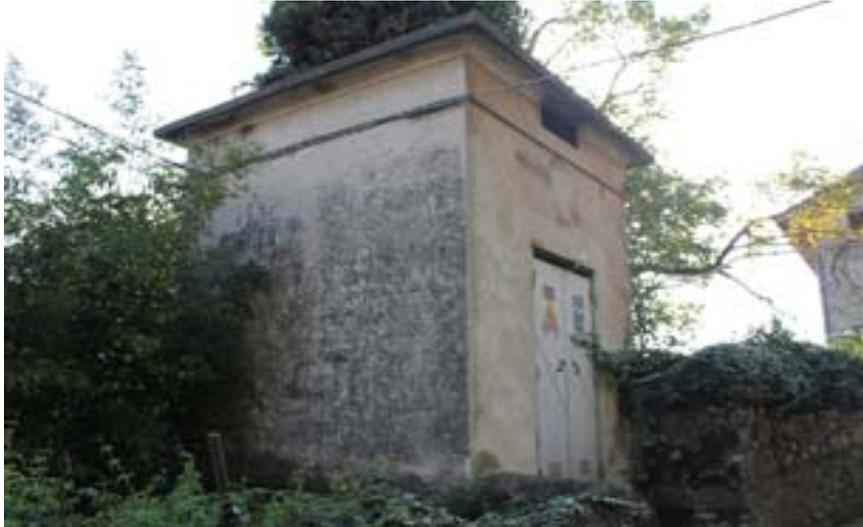
Scheda di rilevamento Isolato 12 fabb 12-13 Identificativo edificio n. 12 - 13

elemento	materiale	colore	note
fondo	intonaco	beige	
zoccolo	/	/	
colonna	/	/	
solaio del balcone	/	/	
reggi mensola	/	/	
marcapiano	/	/	
banchine	/	/	
cornice di porte e finestre	/	/	
ornati	/	/	
cornicione	cemento	beige	listello di conclusione su cavetto
infissi	ferro	grigio	
ante	/	/	
inferriata/rinquieria	/	/	
gronda	/	/	
pluviali	/	/	
manto di copertura	cemento	/

fatiscenza da erosione, incrostazione, vegetazione e umidità di risalita:

Viste le specifiche condizioni di scarso isolamento del fabbricato dal terreno, nonché le patologie di degrado presenti, si prescrive di utilizzare come zoccolo una malta isolante.

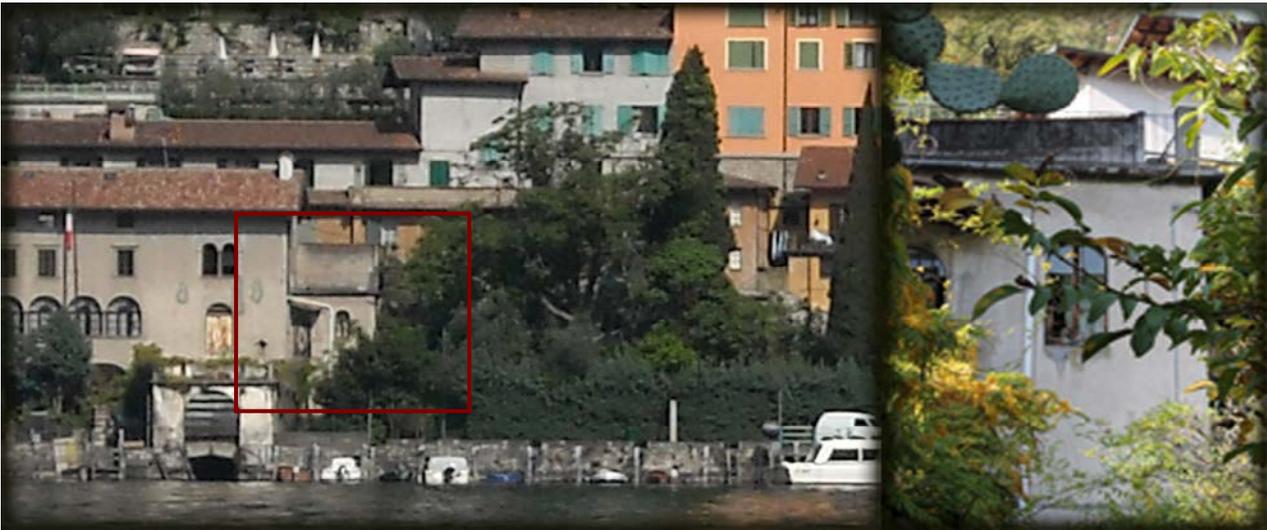
IDENTIFICAZIONE E LOCALIZZAZIONE

elemento	materiale	colore	note
fondo	intonaco	grigio	
zoccolo	/	/	/
colonna	/	/	/
solaio del balcone	/	/	/
reggi mensola	/	/	/
marcapiano	/	/	/
banchine	/	/	/
cornice di porte e finestre	/	/	/
ornati	/	/	/
cornicione	/	/	/
infissi	legno	marrone	/
ante	legno	marrone/verde	/
ringhiera	ferro	grigio	orditura semplice (verticale)
grondaia	rame	marrone	/
pluviali	rame	marrone	/
manto di copertura	/	/	/

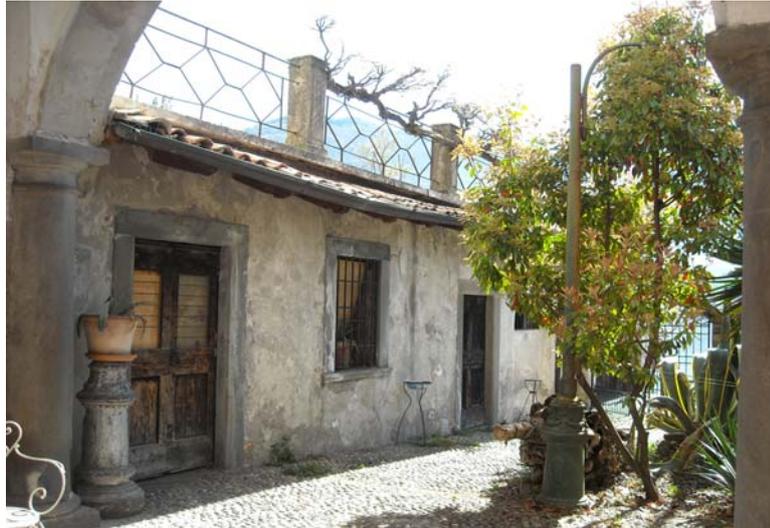
Scheda di rilevamento Isolato 12 fabbricato 15 Identificativo edificio n. 15

elemento	materiale	colore	note
fondo	intonaco di malta	bianco sporco	finitura liscia
zoccolo	intonaco di malta	bianco sporco	finitura liscia
colonna	/	/	/
solaio del balcone	/	/	/
reggi mensola	/	/	/
marcapiano	/	/	/
banchine	pietra di sarnico	grigio	composizione: listello su cavetto
cornice di porte e finestre	pietra di sarnico	grigio	finitura graffiata
ornati	/	/	/
cornicione	/	/	/
infissi	legno	marrone	/
ante	legno	marrone/verde	/
inferriata/rinchiara	ferro	nero	orditura semplice (verticale)
grondaia	rame	marrone	/
pluviali	rame	marrone	/
manto di copertura	coppi*	rosso mattone	*solo sulla pensilina a sud-ovest

degrado e fatiscenza da dilavamento, erosione ed umidità di risalita

presenza di lesioni,

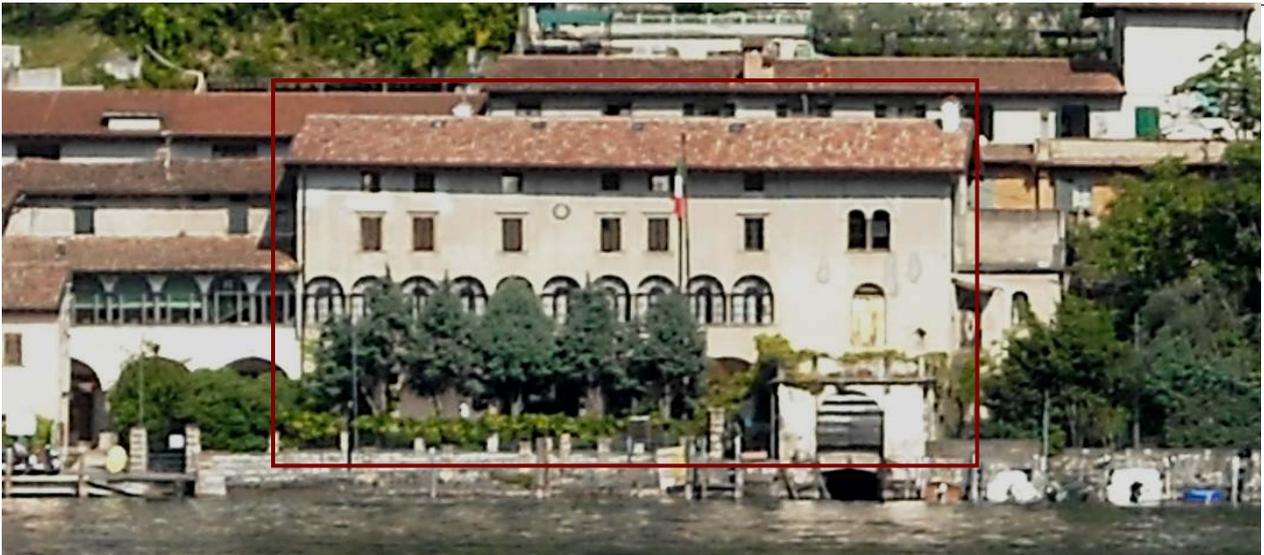
Scheda di rilevamento Isolato 12 fabbricato 16 Identificativo edificio n. 16

elemento	materiale	colore	note
fondo	intonaco	bianco + bianco sporco	fronte nord-ovest: posa a rinzaffo
zoccolo	malta da rinzaffo	bianco	/
colonna	pietra di sarnico	grigio	stile dorico
solaio del balcone	/	/	/
reggi mensola	/	/	/
marcapiano	/	/	/
banchine	pietra di sarnico	grigio	composizione: listello su cavetto
cornice di porte e finestre	pietra di sarnico	grigio	finitura bocciardata
ornati	/	/	/
cornicione	/	/	/
infissi	legno	marrone	infissi del loggiato a filo interno
ante	legno	marrone	/
inferriate	ferro	grigio	orditura semplice (verticale e trasversale)
grondaia	rame	rame	/
pluviali	rame	rame	/
manto di copertura	coppi	rosso mattone	/

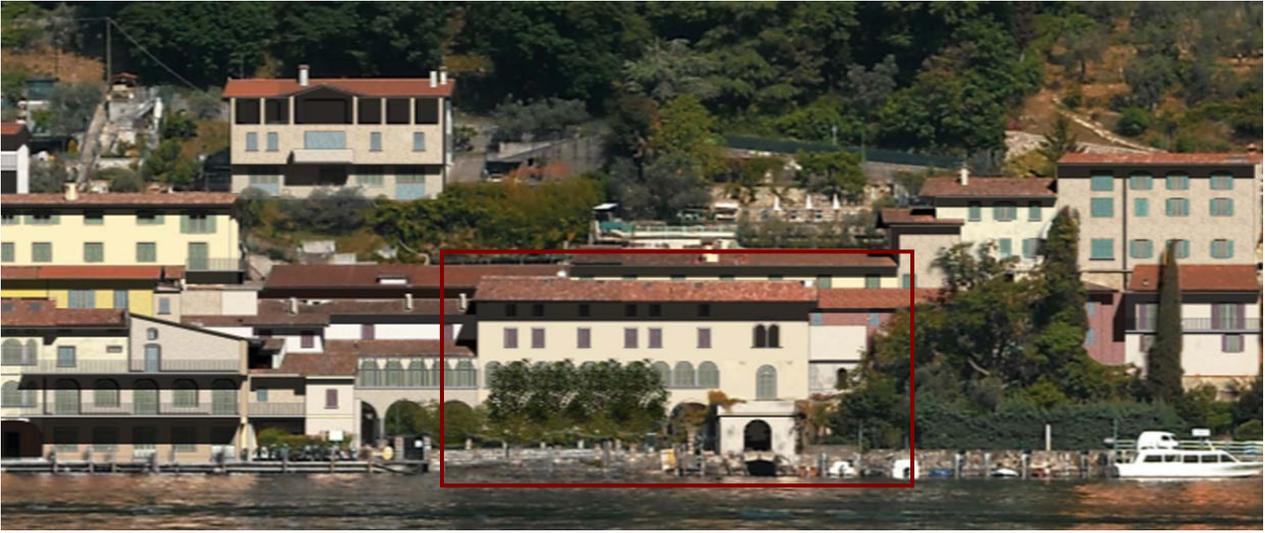
CROMATISMI DI PROGETTO dei fabbricati 014-015-016

A (fondo della facciata): NCS S0907-Y30R

B (zoccolo della facciata): NCS S0520-G70Y

c (cornici delle forometrie): pietra di sarnico

finitura bocciardata o graffiata

D (anta): NCS S 5020-R20B

E (fondo porticato): NCS S1005-G70Y

Si prescrive di utilizzare una finitura leggera e traspirante, a base di calce, per tutti i fronti del fabbricato.

Per il prospetto a nord-ovest si prescrive la pulitura del paramento murario, prima del tinteggio, secondo le modalità descritte nell'allegato A03 "Norme tecniche d'attuazione" del Piano del Colore.

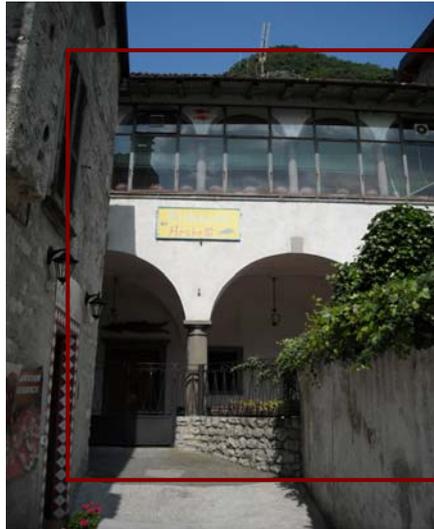
Scheda di rilevamento Isolato 12 fabbricato 17 Identificativo edifici 17

elemento	materiale	colore	note
fondo	intonaco di calce	bianco sporco	strato sottile: scialbatura
zoccolo	intonaco di calce	bianco	fronte nord-ovest/sud-ovest: posa strollata
colonna	pietra di sarnico	grigio	stile dorico
solaio del balcone	/	/	/
reggi mensola	/	/	/
marcapiano	/	/	/
banchine	pietra di sarnico	grigio	listello su ovolo/finitura bocciardata
cornice di porte e finestre	pietra di sarnico	grigio	finitura bocciardata
ornati	/	/	/
cornicione	/	/	/
infissi	ferro-legno	grigio-marrone	piano 1°: infissi all'esterno della struttura muraria
ante	legno	*marrone	*fronte nord-ovest: verde chiaro
inferriate	ferro	nero	fronte nord-ovest
grondaia	rame	rame	fronte nord-ovest: in ferro grigio
pluviali	rame	marrone	fronte nord-ovest: in ferro grigio
manto di copertura	coppi	rosso mattone	/
stato di manutenzione della facciata			buono

prospetto nord-ovest: mancanza di tinteggiatura per il fondo della facciata;

prospetto sud-est: finitura con scialbatura di calce bianca - cornici delle aperture in pietra di sarnico;

prospetto sud-ovest: finitura grossolana con intonaco (posa a rinzafo)

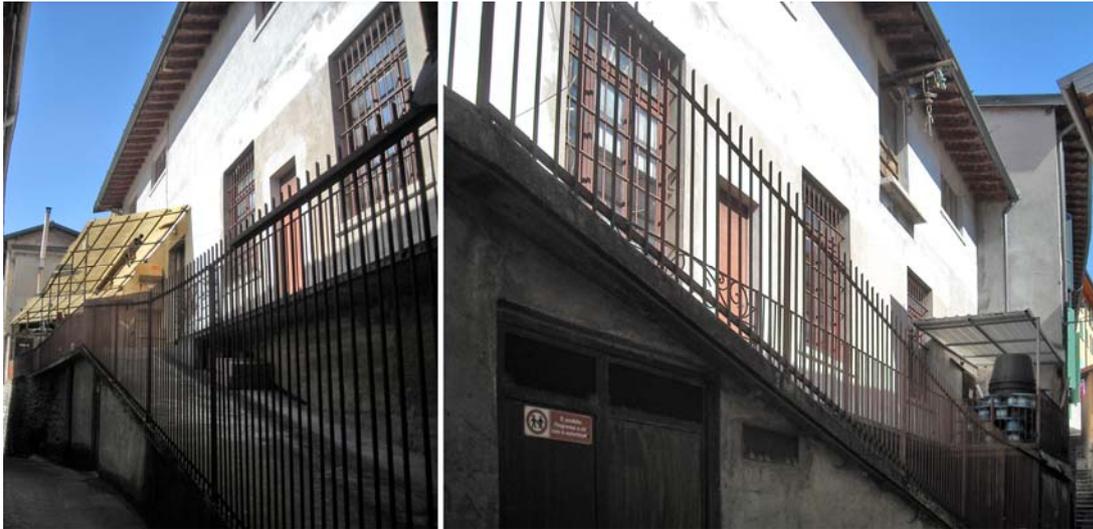
Scheda di rilevamento Isolato 12 fabbr 18-19-20 Identificativo edificio n. 18 - 19 - 20

elemento	materiale	colore	note
fondo	intonaco	vario grigio	superficie non uniforme
zoccolo	cemento	grigio	/
colonna	/	/	/
solaio del balcone	cemento	grigio	/
reggi mensola	/	/	/
marcapiano	/	/	/
banchine	pietra	grigio chiaro	/
cornice di porte e finestre	/	/	/
ornati	/	/	/
cornicione	/	/	/
infissi	legno+anticorodal	marrone+oro	/
ante	/	/	/
inferriate	ferro	rosso mattone	/
grondaia	rame	rame	/
pluviali	rame	rame	/
manto di copertura	coppi	rosso mattone	/
stato di manutenzione della facciata			
mancanza di finitura omogenea

Le pensiline in ondulux giallo e grigio e la fitta ringhiera marrone conferiscono un aspetto disordinato alla facciata già caratterizzata da finitura disomogenea sia per i materiali utilizzati che per il colore degli stessi

Relativamente alle soluzioni 1 e 2 si prescrive di dividere la facciata in due riquadri, uno inferiore (A) ed uno superiore (E) secondo quanto specificato nell'allegato A, "Maschera Cromatica", delle presenti schede. Nel caso specifico per "basamento" si intende il paramento murario del fabbricato 18 e la porzione della cortina dei fabbricati 19 e 20 fino all'altezza del fabbr. 18 stesso.

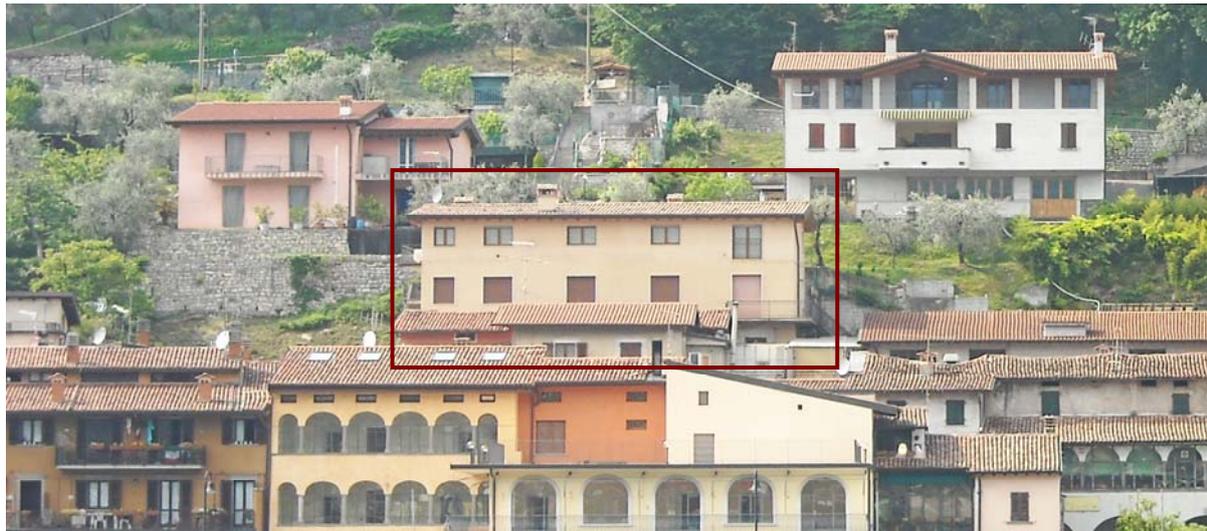
Scheda di rilevamento Isolato 12 fabbricato 21 Identificativo edificio n. 21

elemento	materiale	colore	note
fondo	pittura *	giallo ocra	* finitura plastica
zoccolo	/	/	/
colonna	/	/	/
solaio del balcone	latero-cemento	frontalino ocra	/
reggi mensola	/	/	/
marcapiano	/	/	/
banchine	/	/	/
cornice di porte e finestre	travertino	bianca	/
ornati	/	/	/
cornicione	/	/	/
infissi	legno-anticorodal	marrone-oro	/
tapparelle	plastica	marrone	/
inferriate	ferro	nero	/
grondaia	rame	rame	/
pluviali	rame	rame	/
manto di copertura	coppi	rosso mattone	/
stato di manutenzione della facciata			
buono

prospetti con tinteppiatatura uniforme

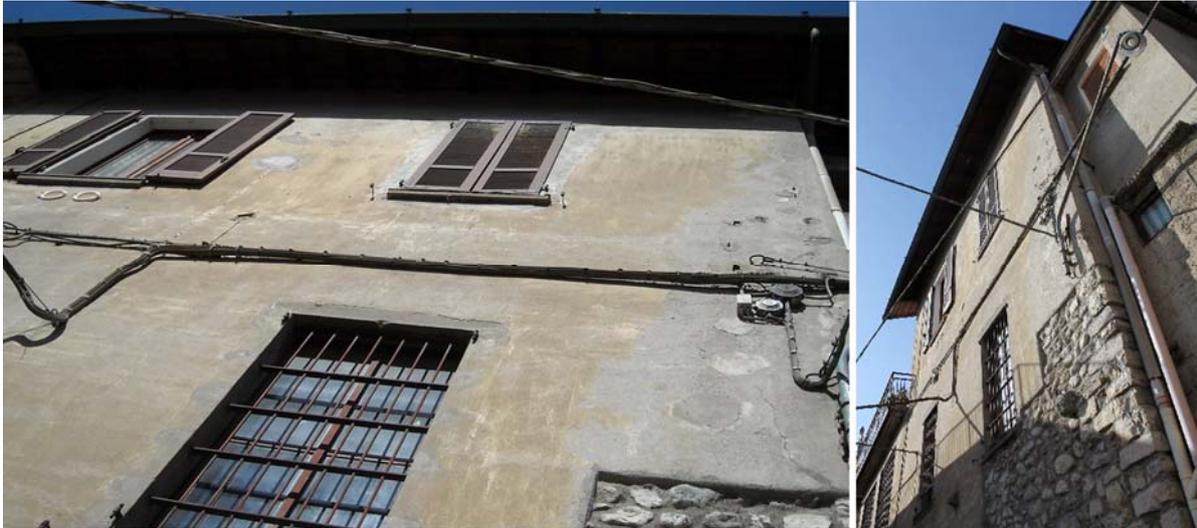
Scheda di rilevamento Isolato 12 fabb 22 Identificativo edificio n. 22

elemento	materiale	colore	note
fondo	intonaco	beige	finitura disomogenea con riquadri in pietra a faccia vista
zoccolo	pietra	grigio	posa strollata
colonna	/	/	/
solaio del balcone	/	/	/
reggi mensola	/	/	/
marcapiano	cemento	grigio	/
banchine	pietra di sarnico	grigio	composizione: listello su cavetto
cornice di porte e finestre	/	/	/
ornati	/	/	/
cornicione	/	/	/
infissi	ferro + legno	marrone	/
ante	legno	marrone	/
inferriate	ferro	marrone	/
gronda	rame	rame	/
pluviali	plastica	bianc-arancio	/
manto di copertura	coppi	rosso matt	/

stato di manutenzione della facciata

finitura non omogenea, fatiscenza

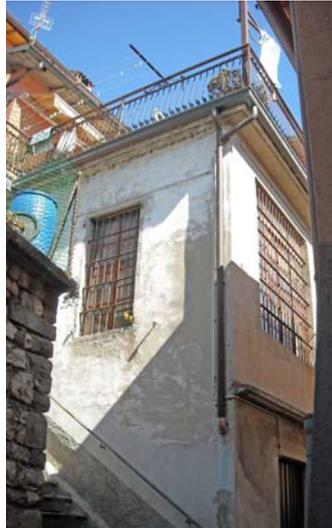
Scheda di rilevamento Isolato 12 fabbricato 23 Identificativo edificio n. 23

elemento	materiale	colore	note
fondo	intonaco	variegato beige	/
zoccolo	intonaco	grigio	posa strollata
colonna	/	/	/
solaio del balcone	/	/	/
reggi mensola	/	/	/
marcapiano	cemento	grigio	/
banchine	/	/	/
cornice di porte e finestre	/	/	/
ornati	/	/	/
cornicione	/	/	/
infissi	legno+ferro	rosso	/
ante	/	/	/
inferriate	ferro	marrone	/
gronda	rame	rame	/
pluviali	rame	rame	/
manto di copertura	cemento	non rilevato	copertura piana
stato di manutenzione della facciata			
mancanza di manutenzione

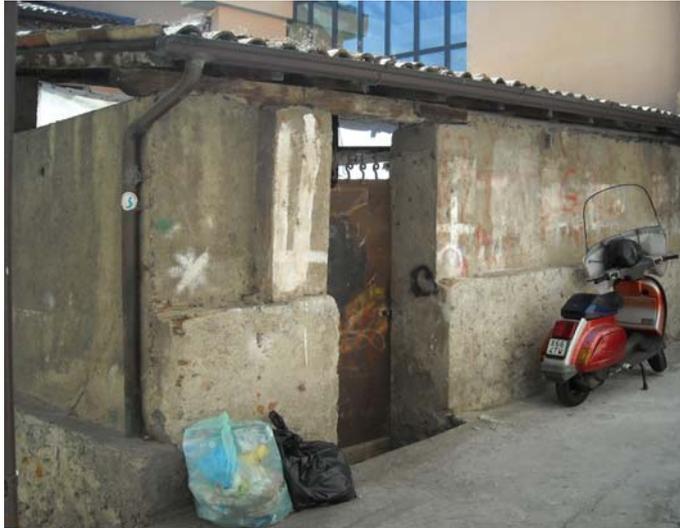
IDENTIFICAZIONE E LOCALIZZAZIONE

elemento	materiale	colore	note
fondo	intonaco	grigio	degrado
zoccolo	intonaco	grigio	posa a rinzaffo
colonna	/	/	/
solaio del balcone	/	/	/
reggi mensola	/	/	/
marcapiano	/	/	/
banchine	/	/	/
cornice di porte e finestre	/	/	/
ornati	/	/	/
cornicione	/	/	/
infissi	ferro	ruggine	/
ante	/	/	/
inferriate	/	/	/
gronda	rame	rame	/
pluviali	rame	rame	/
manto di copertura	coppi	rosso mattone	/
tracce intonaco originario	/	/	/
stato di manutenzione della facciata			
degrado

Il fabbricato manca di finiture ed elementi di protezione. Si rileva la presenza di fatiscenza e degrado antropico

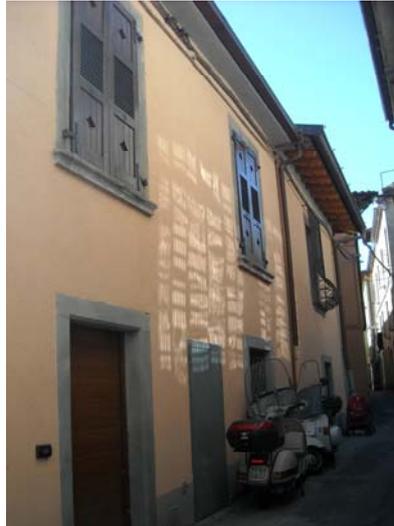
Scheda di rilevamento Isolato 12 fabbricato 25 Identificativo edificio n. 25

elemento	materiale	colore	note
fondo	pittura	giallo ocra	/
zoccolo	intonaco	grigio	/
colonna	/	/	/
solaio del balcone	/	/	/
reggi mensola	/	/	/
marcapiano	/	/	/
banchine	pietra di sarnico	grigio	composizione: listello su cavetto
cornice di porte e finestre	pietra di sarnico	grigio	/
ornati	pietra di sarnico	grigio	/
cornicione	cemento	grigio	/
infissi	legno	marrone	/
ante	legno	marrone	/
inferriate	ferro	nero	/
gronda	rame	rame	/
pluviali	rame	rame	/
manto di copertura	coppi	rosso mattone	/
stato di manutenzione della facciata			
buono

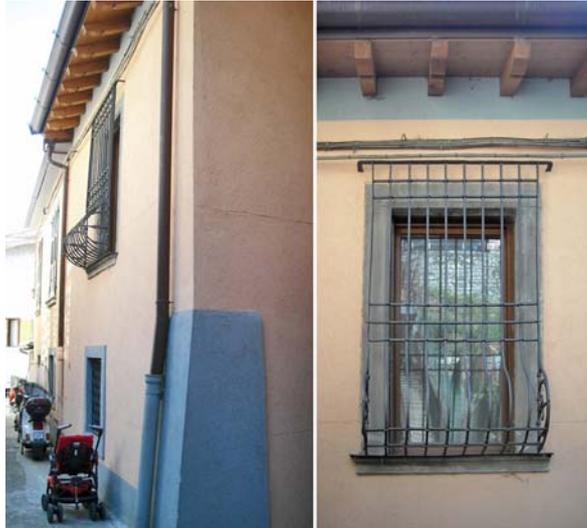
Scheda di rilevamento Isolato 12 fabbricato 26 Identificativo edificio n. 26

elemento	materiale	colore	note
fondo	pittura	giallo ocra	/
zoccolo	intonaco	grigio	posa strollata
colonna	/	/	/
solaio del balcone	/	/	/
reggi mensola	/	/	/
marcapiano	/	/	/
banchine	pietra di sarnico	grigio	listello su cavetto
cornice di porte e finestre	pietra di sarnico	grigio	/
ornati	pietra di sarnico	grigio	/
cornicione	pittura	grigio	/
infissi	legno	marrone	/
ante	legno	marrone	/
inferriate	ferro	nero	tipologia bombata
gronda	rame	rame	/
pluviali	rame	rame	/
manto di copertura	coppi	rosso mattone	/
stato di manutenzione della facciata			
buono

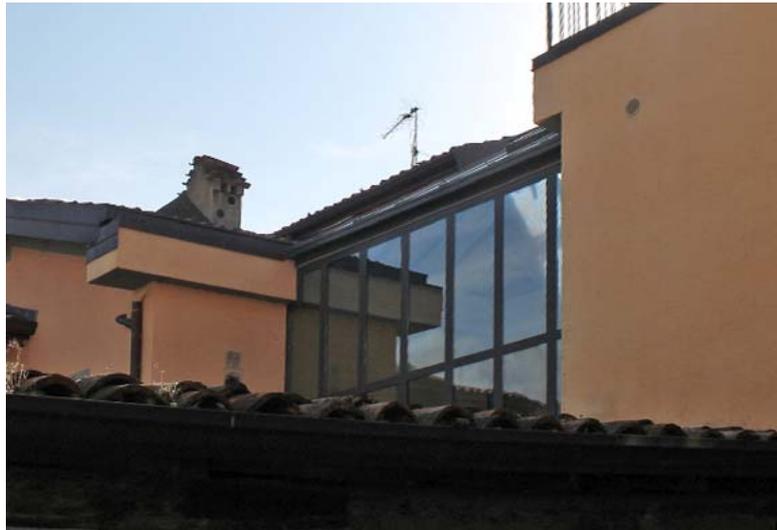
Scheda di rilevamento Isolato 12 fabb 27-28 Identificativo edificio n. 27 - 28

elemento	materiale	colore	note
fondo	pittura	arancione	/
zoccolo	/	/	/
colonna	/	/	/
solaio del balcone	/	/	/
reggi mensola	/	/	/
marcapiano	/	/	/
banchine	/	/	/
cornice di porte e finestre	/	/	/
ornati	/	/	/
cornicione	/	/	/
infissi	ferro	nero	vetrata di tamponamento
ante	legno	marrone	/
inferriate	/	/	/
gronda	rame	rame	/
pluviali	rame	rame	/
manto di copertura	vetro + coppi	rosso mattone	/
stato di manutenzione della facciata			
buono

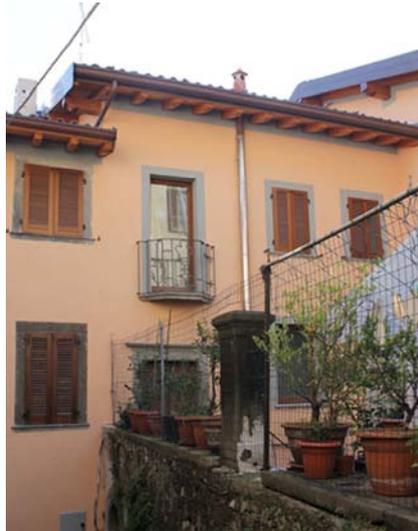
Scheda di rilevamento Isolato 12 fabbricato 29 Identificativo edificio n. 29

elemento	materiale	colore	note
fondo	pittura	giallo ocra	/
zoccolo	/	/	/
colonna	/	/	/
solaio del balcone	pietra di sarnico	grigio	/
reggi mensola	/	/	/
marcapiano	/	/	/
banchine	pietra di sarnico	grigio	/
cornice di porte e finestre	pietra di sarnico	grigio	/
ornati	/	/	/
cornicione	pittura	grigio	/
infissi	legno	marrone	/
ante	legno	marrone	/
ringhiera	ferro	nero	/
gronda	rame	rame	/
pluviali	acciaio	grigio	/
manto di copertura	coppi	rosso mattone	/
stato di manutenzione della facciata			
buono

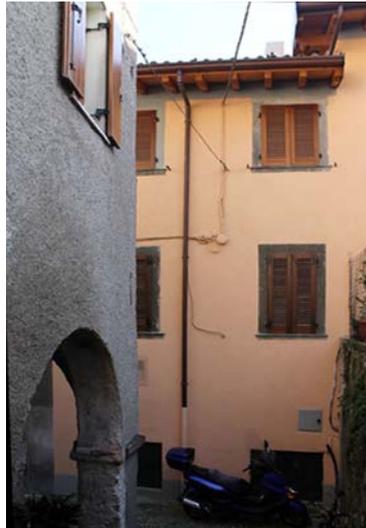
Scheda di rilevamento Isolato 12 fabbricato 30 Identificativo edificio n. 30

elemento	materiale	colore	note
fondo	pittura	giallo ocra	/
zoccolo	cemento	grigio	/
colonna	/	/	/
solaio del balcone	/	/	/
reggi mensola	/	/	/
marcapiano	/	/	/
banchine	pietra di sarnico	grigio	composizione: listello su cavetto
cornice di porte e finestre	pietra di sarnico	grigio	/
ornati	/	/	/
cornicione	pittura	grigio	/
infissi	legno	marrone	/
ante	legno	marrone	/
inferriate	ferro	nero	/
gronda	rame	rame	/
pluviali	rame	rame	/
manto di copertura	coppi	rosso mattone	/
stato di manutenzione della facciata			
buono

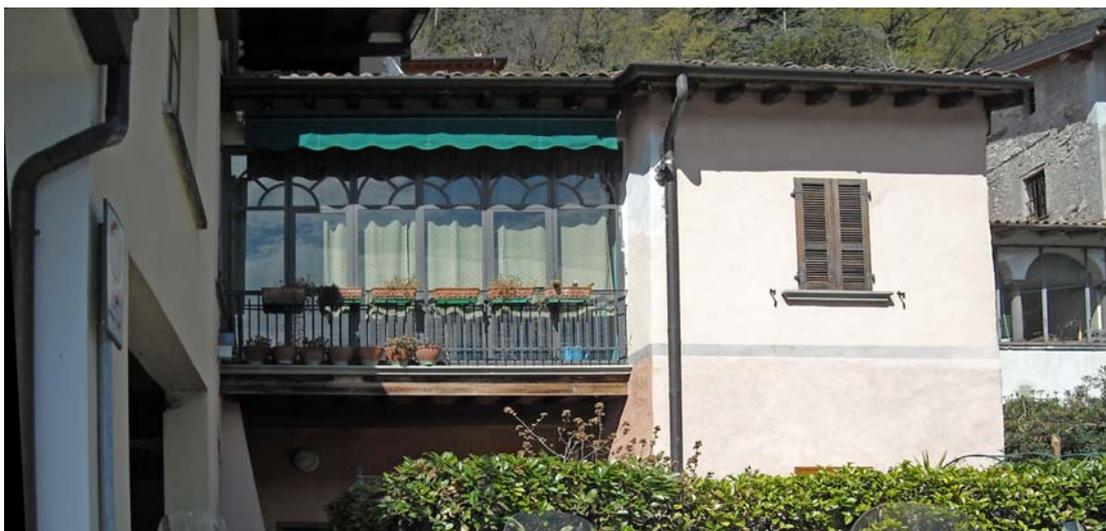
Scheda di rilevamento Isolato 12 fabbricato 31-32 Identificativo edificio n. 31-32

elemento	materiale	colore	note
fondo	tinteggio	rosa-bianco*	*esclusivamente nel passaggio al pt
zoccolo	calce(scialbo)*	bianco	*esclusivamente nel passaggio al pt
colonna	/	/	/
solaio del balcone	legno	marrone	/
reggi mensola	/	/	/
marcapiano	tinteggio	grigio	fascia
banchine	pietra di sarnico	grigio	composizione: listello su cavetto
cornice di porte e finestre	/	/	/
ornati	/	/	/
cornicione	/	/	/
infissi	ferro-legno	nero	/
ante	legno	marrone	/
ringhiera	ferro	nero	/
gronda	rame	rame	/
pluviali	rame	rame	/
manto di copertura	coppi	rosso mattone	/
stato di manutenzione della facciata			
buono

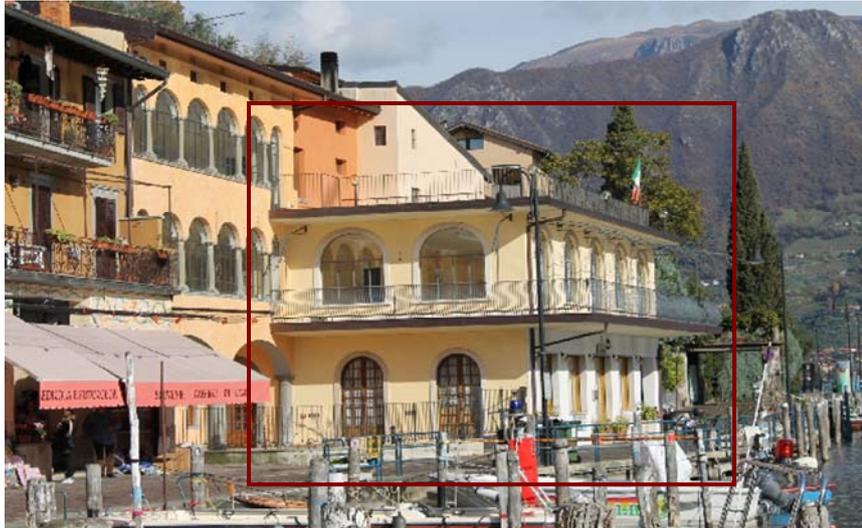
Scheda di rilevamento Isolato 12 fabb 32-33 Identificativo edificio n. 32 - 33

elemento	materiale	colore	note
fondo	tinteggio	giallo	
zoccolo	/	/	/
colonna	/	/	/
solaio del balcone	latero-cemento	rame*	*colore del frontalino
reggi mensola	/	/	/
marcapiano	/	/	/
banchine	pietra*	bianca	*lastra in marmo
cornice di porte e finestre	pietra*	bianca	*rivestimento in marmo
ornati	/	/	/
cornicione	/	/	/
infissi	ferro	grigio chiaro	/
ante-tapparelle	/	/	/
ringhiera	ferro	grigio	elementi verticali sagomati a gola rovescia riflessa. Montanti verticali
gronda	rame	rame	
pluviali	rame	rame	/
manto di copertura	/	/	copertura piana
stato di manutenzione della facciata			
buono

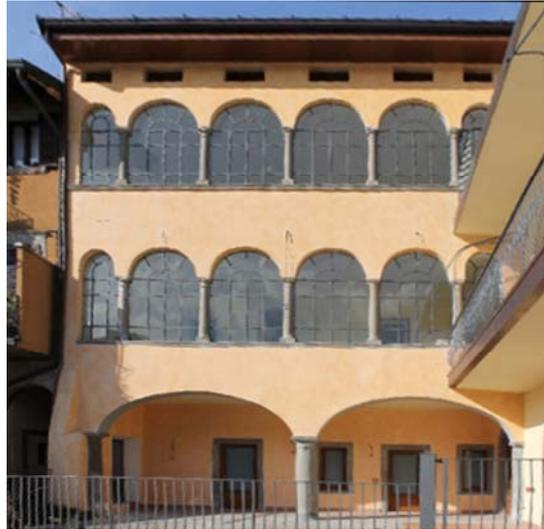
Scheda di rilevamento Isolato 12 fabbricato 34 Identificativo edificio n. 34

elemento	materiale	colore	note
fondo	tinteggio	arancione chiaro	finitura spugnata
zoccolo	/	/	/
colonna	pietra di sarnico	grigio	stile dorico
solaio del balcone	/	/	/
reggi mensola	/	/	/
marcapiano	/	/	/
banchine	pietra di sarnico	grigio	composizione: listello su cavetto
cornice di porte e finestre	pietra di sarnico	grigio	finitura bocciardata
ornati	/	/	/
cornicione	/	/	/
infissi	ferro-legno	grigio	posa a filo interno della sezione muraria
ante-tapparelle	/	/	/
inferriate	/	/	/
gronda	rame	rame	/
pluviali	rame	rame	/
manto di copertura	coppi	rosso mattone	/
stato di manutenzione della facciata			
buono

Si ritiene che la cromia rilevata sia adeguata al contesto, tuttavia si sottolinea la mancata distinzione cromatica dei diversi piani della facciata.

Pur ritenendo che la cromia rilevata sia coerente con il contesto, di seguito si propone una soluzione progettuale fondata sulla scelta di cromie differenti per i singoli piani di composizione della facciata: porticato (B1), fondo del porticato (B2), marcapiani (C), elevazione (A). Tale distinzione genera una maggiore caratterizzazione architettonica del fabbricato.

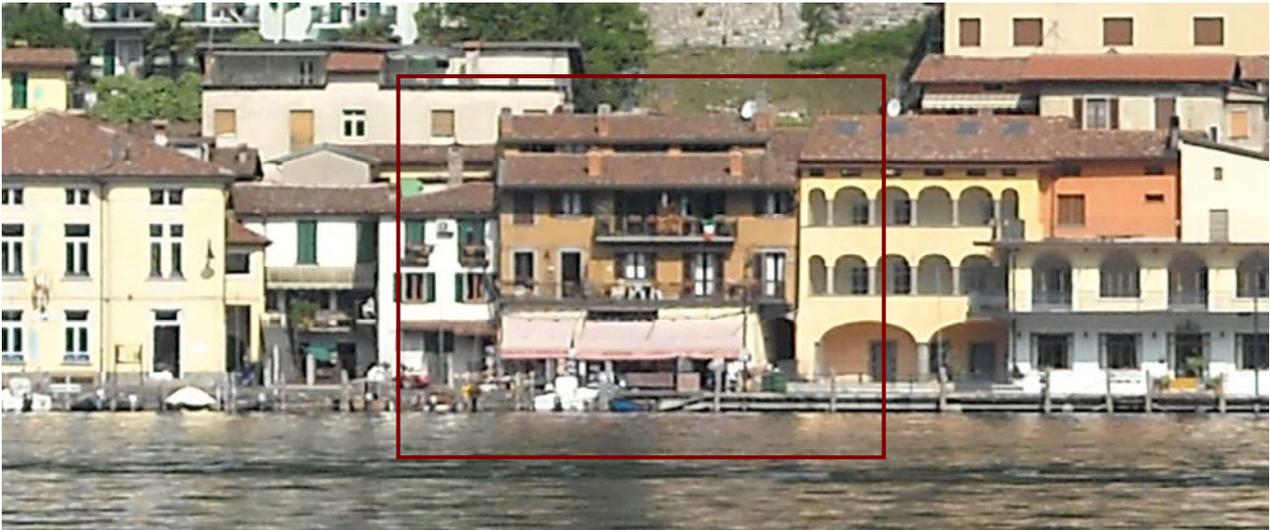
Scheda di rilevamento Isolato 12 fabbricato 35 Identificativo edificio n. 35

elemento	materiale	colore	note
fondo	pittura	marrone chiaro	/
zoccolo	/	/	/
colonna	/	/	/
solaio del balcone	latero-cemento	grigio*	*colore del frontalino
reggi mensola	/	/	/
marcapiano	pittura	giallo	fascia decorata motivi floreali
banchine	pietra di sarnico	grigio	composizione: listello su cavetto
cornice di porte e finestre	pietra di sarnico	grigio	/
ornati	/	/	/
cornicione	/	/	/
infissi	legno	marrone	/
ante	legno	marrone	/
ringhiera	ferro	nero	/
gronda	rame	rame	/
pluviali	rame	rame	/
manto di copertura	coppi	rosso mattone	/
stato di manutenzione della facciata

buono

Si prescrive di rimuovere la decorazione pittorica del marcapiano della facciata orientata a sud-est del fabbricato.

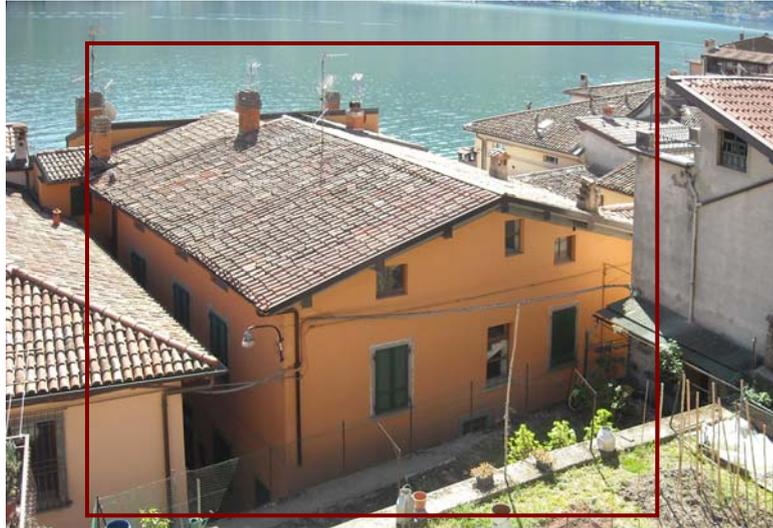
Scheda di rilevamento Isolato 12 fabb 36 - 37 Identificativo edificio n. 36 - 37

elemento	materiale	colore	note
fondo	pittura	arancione	/
zoccolo	intonaco	grigio	/
colonna	/	/	/
solaio del balcone	/	/	/
reggi mensola	/	/	/
marcapiano	/	/	/
banchine	pietra di sarnico	grigio	composizione: listello su cavetto
cornice di porte e finestre	pietra di sarnico	grigio	/
ornati	/	/	/
cornicione	/	/	/
infissi	legno	marrone	/
ante	legno	verde+marrone	/
inferriate	/	/	/
gronda	rame	rame	/
pluviali	rame	rame	/
manto di copertura	coppi	rosso mattone	/
stato di manutenzione della facciata			
buono

Si rileva una buona finitura del paramento murario e degli elementi costruttivi, intesa sia in termini cromatici che materici.

CROMATISMI DI PROGETTO si veda la scheda del fabbricato 030

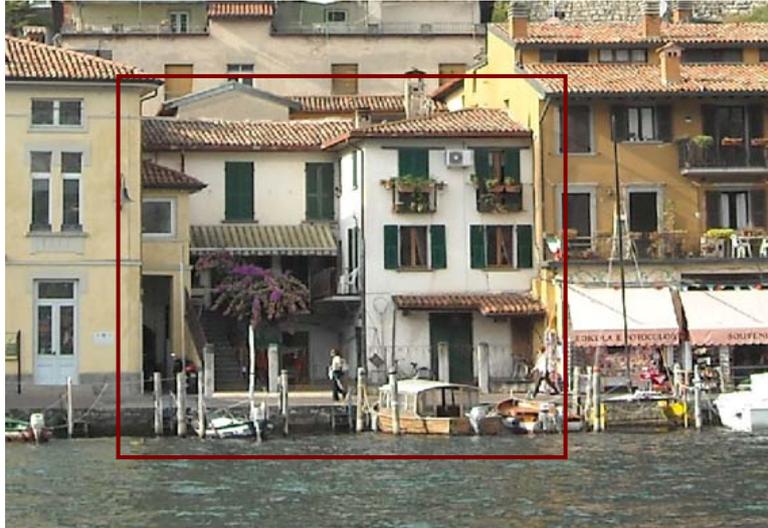
Scheda di rilevamento Isolato 12 fabbricato 38 Identificativo edificio n. 38

elemento	materiale	colore	note
fondo	pittura	bianco	strato plastico e spatolato (colato)
zoccolo	intonaco	grigio	/
colonna	/	/	/
solaio del balcone	latero-cemento	bianco*	* frontalino
reggi mensola	/	/	/
marcapiano	/	/	/
banchine	pietra di sarnico	grigio	composizione: listello su cavetto
cornice di porte e finestre	/	/	/
ornati	/	/	/
cornicione	/	/	/
infissi	legno	marrone	/
ante	legno	verde	/
inferriate	ferro	marrone	/
gronda	rame	rame	/
pluviali	rame	rame	/
manto di copertura	coppi	rosso mattone	/
stato di manutenzione della facciata			
buono

Si prescrive di sostituire la finitura plastica delle facciate dei fabbricati

Si prescrive una finitura ruvida ottenuta mediante le tecniche più appropriate.
