Comune di Monte Isola

Piano del Colore

schede tecniche

DOCUMENTO	SCHEDE TECNICHE LOCALITA' PESCHIERA MARAGLIO			
A02 PGT				
01 - ADOZIONE				
r00				
COMMESSA	EMISSIONE	CLIENTE	INCARICO	REDAZIONE
U 578	Marzo 2013	E 322	Agosto 2010	VERIFICATO S05 REDATTO C09 - C11
A TERMINE DELLE VIGENTI LEGGI SUI DIRITTI DI AUTORE QUESTO DISEGNO NON POTRA' ESSERE COPIATO, RIPRODOTTO O COMUNICATO AD ALTRE PERSONE O DITTE SENZA AUTORIZZAZIONE DI SILVANO BUZZI & ASSOCIATI S.r.l.

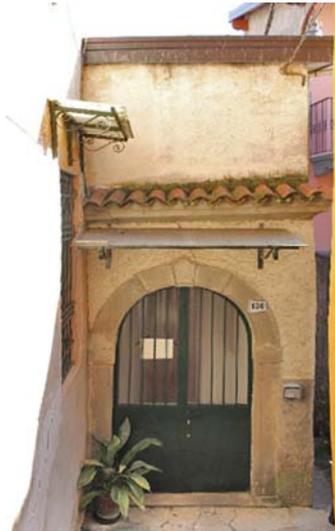
Scheda di rilevamento Isolato 12 fabbricato 39 Identificativo edificio n. 39

elemento	materiale	colore	note
fondo	intonaco	bianco sporco	strato plastico e spatolato (colato)
zoccolo	intonaco	grigio	posa strollata
colonna	/	/	/
solaio del balcone	/	/	/
reggi mensola	/	/	/
marcapiano	/	/	/
banchine	/	/	/
cornice di porte e finestre	pietra di sarnico	grigio	/
ornati	pietra di sarnico	grigio	/
cornicione	pietra di sarnico	grigio	/
infissi	ferro	verde	/
ante	/	/	/
inferriate	/	/	/
gronda	rame	rame	/
pluviali	ferro	marrone	/
manto di copertura	coppi	rosso mattone	/
stato di manutenzione della facciata			
buono

Si prescrive di sostituire lo strato di finitura plastica delle facciate del fabbricato

CROMATISMI DI PROGETTO si veda la scheda del fabbricato 038

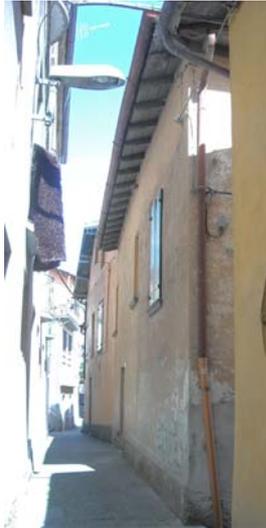
Scheda di rilevamento Isolato 12 fabbricato 40 Identificativo edificio n. 40

elemento	materiale	colore	note
fondo	intonaco	marrone	colore dilavato
zoccolo	intonaco	grigio	posa strollata
colonna	/	/	/
solaio del balcone	/	/	/
reggi mensola	/	/	/
marcapiano	/	/	/
banchine	pietra di sarnico	grigio	/
cornice di porte e finestre	/	/	/
ornati	/	/	/
cornicione	/	/	/
infissi	legno	marrone	/
ante	legno	verde	/
inferriate	ferro	verde	/
gronda	rame	rame	/
pluviali	rame	rame	/
manto di copertura	coppi	rosso mattone	/

assenza di manutenzione della facciata: distacco dell'intonaco (diagnosi qualitativa: potenziale umidità di risalita)

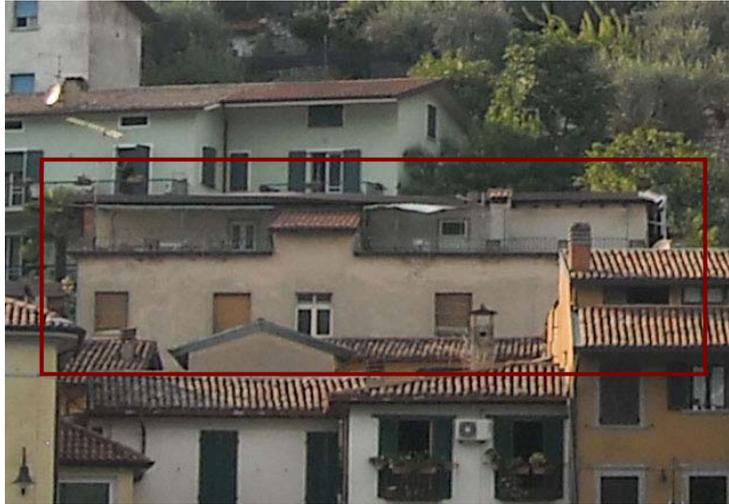
Scheda di rilevamento Isolato 12 fabbricato 41 Identificativo edificio n. 41

elemento	materiale	colore	note
fondo	intonaco	grigio	/
zoccolo	intonaco	grigio	/
colonna	/	/	/
solaio del balcone	/	/	/
reggi mensola	/	/	/
marcapiano	/	/	/
banchine	/	/	/
cornice di porte e finestre	/	/	/
ornati	/	/	/
cornicione	/	/	/
infissi	pvc	bianco	/
tapparelle	plastica	marrone chiaro	/
inferriate	ferro	nero	/
gronda	rame	rame	/
pluviali	rame	rame	/
manto di copertura	coppi	rosso mattone	/

assenza di manutenzione dello strato di finitura della facciata

La facciata è scomposta in due piani orizzontalmente sfalsati

Lo schema esemplificativo degli abbinamenti cromatici di progetto propone la suddivisione del "fondo della facciata" nei due livelli orizzontalmente sfalsati della facciata del fabbricato, in linea con quanto definito nell'allegato A "Maschera cromatica" alle presenti schede, e nello specifico:

A1 = facciata del secondo livello del fabbricato, arretrata rispetto al filo stradale.

A2 = facciata del piano terra e piano primo del fabbricato.

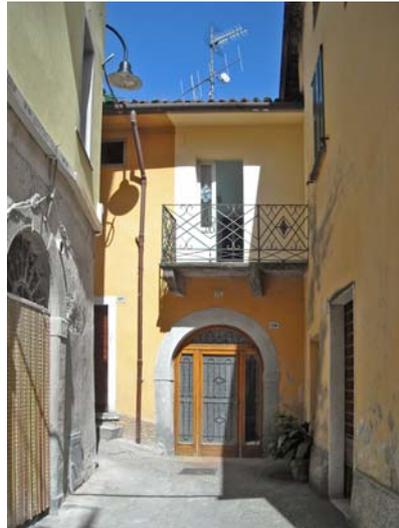
Scheda di rilevamento Isolato 12 fabbricato 42 Identificativo edificio n. 42

elemento	materiale	colore	note
fondo	intonaco	giallo	/
zoccolo	intonaco	grigio	posa strollata
colonna	/	/	/
solaio del balcone	pietra di sarnico	grigio	/
reggi mensola	pietra di sarnico	grigio	gattoni saqomati
marcapiano	/	/	/
banchine	pietra	bianco	lastre in marmo
cornice di porte e finestre	pietra di sarnico	grigio	/
ornati	/	/	/
cornicione	/	/	/
infissi	legno	marrone+grigio	/
ante	legno	marrone	/
inferriate/rinchiara	ferro	nero	/
gronda	rame	rame	/
pluviali	rame	rame	/
manto di copertura	coppi	rosso mattone	/

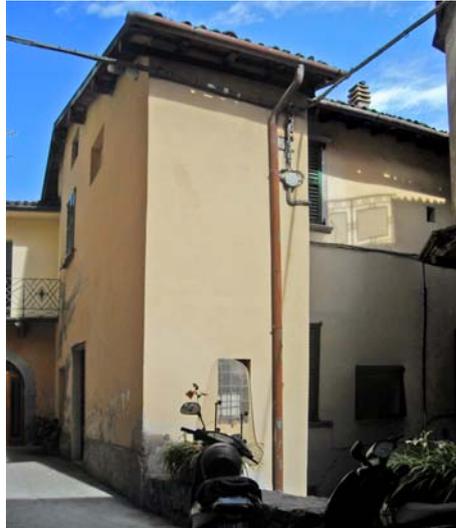
Scheda di rilevamento Isolato 12 fabbricato 43 Identificativo edificio n. 43

elemento	materiale	colore	note
fondo	pittura	giallo chiaro	/
zoccolo	intonaco	grigio	posa strollata
colonna	/	/	/
solaio del balcone	/	/	/
reggi mensola	/	/	/
marcapiano	/	/	/
banchine	pietra di sarnico	grigio	/
cornice di porte e finestre	pietra di sarnico	grigio	ove presente
ornati	/	/	/
cornicione	/	/	/
infissi	legno	grigio	/
ante	legno	verde	/
inferriate/rinchiara	/	/	/
gronda	rame	rame	/
pluviali	rame	rame	/
manto di copertura	coppi	rosso mattone	/

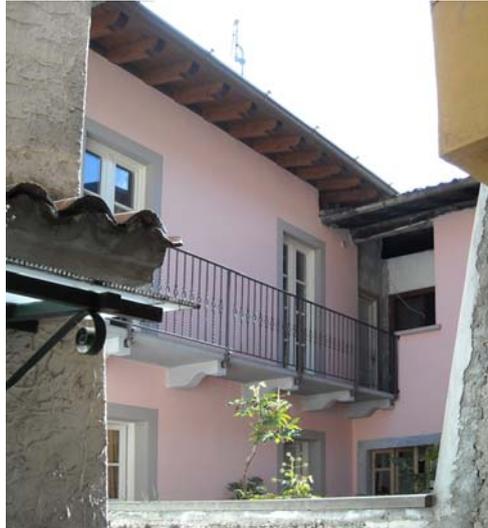
Scheda di rilevamento Isolato 12 fabbricato 44 Identificativo edificio n. 44

elemento	materiale	colore	note
fondo	pittura	rosa	/
zoccolo	/	/	/
colonna	/	/	/
solaio del balcone	pietra di sarnico	grigio chiaro	/
reggi mensola	pietra di sarnico	grigio chiaro	gattoni saqomati
marcapiano	/	/	/
banchine	/	/	/
cornice di porte e finestre	intonaco	grigio	/
ornati	/	/	/
cornicione	/	/	/
infissi	legno	bianco	/
ante	/	/	/
inferriate/rinquieria	ferro	nero	/
gronda	rame	rame	/
pluviali	rame	rame	/
manto di copertura	coppi	rosso mattone	/
stato di manutenzione della facciata			
buono

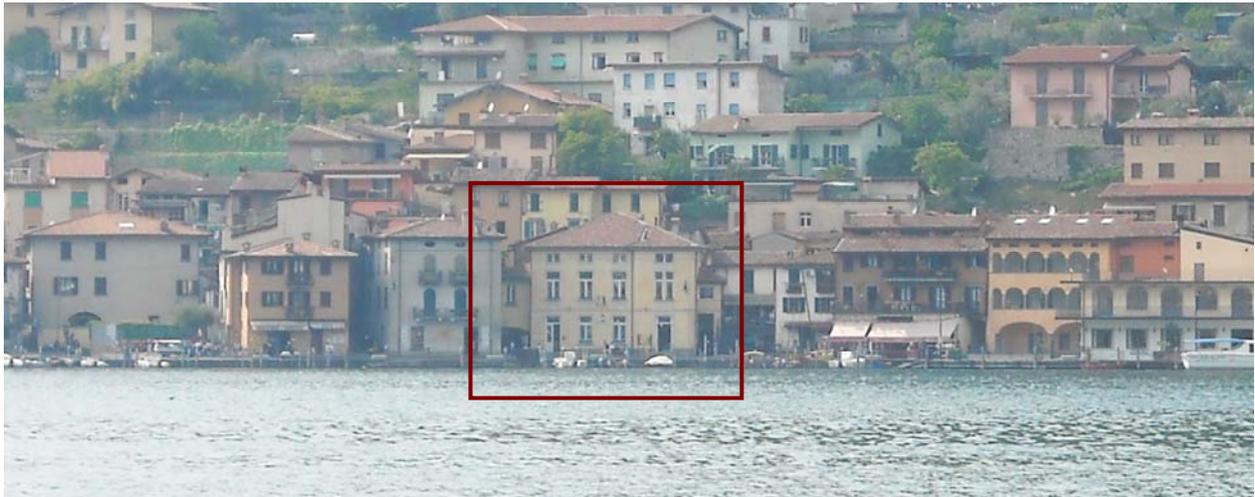
Scheda di rilevamento Isolato 12 fabbricato 45-46 Identificativo edificio n. 45 - 46

elemento	materiale	colore	note
fondo	tinteggio	giallo	/
zoccolo	intonaco	grigio	/
colonna	/	/	/
solaio del balcone	/	/	/
reggi mensola	/	/	/
marcapiano	cemento	grigio	/
banchine	pietra	grigio	/
cornice di porte e finestre	/	/	/
ornati	cemento	grigio	/
cornicione	cemento	grigio	/
infissi	legno	bianco	/
ante	/	/	/
inferriate/rinchiara	/	/	/
gronda	rame	rame	/
pluviali	rame	rame	/
manto di copertura	coppi	rosso mattone	/
stato di manutenzione della facciata			
buono

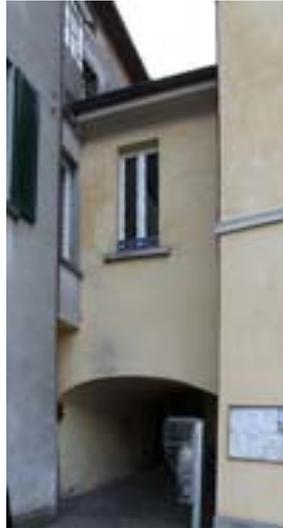
Scheda di rilevamento Isolato 12 fabbricato 47 Identificativo edificio n. 47

elemento	materiale	colore	note
fondo	tinteggio	giallo	/
zoccolo	intonaco	grigio	/
colonna	/	/	/
solaio del balcone	/	/	/
reggi mensola	/	/	/
marcapiano	cemento	grigio	/
banchine	cemento	grigio	/
cornice di porte e finestre	/	/	/
ornati	cemento	grigio	/
cornicione	cemento	grigio	/
infissi	legno	bianco	/
ante	/	/	/
inferriate/rinchiara	/	/	/
gronda	/	/	/
pluviali	/	/	/
manto di copertura	coppi	rosso mattone	/
stato di manutenzione della facciata			
assenza di manutenzione

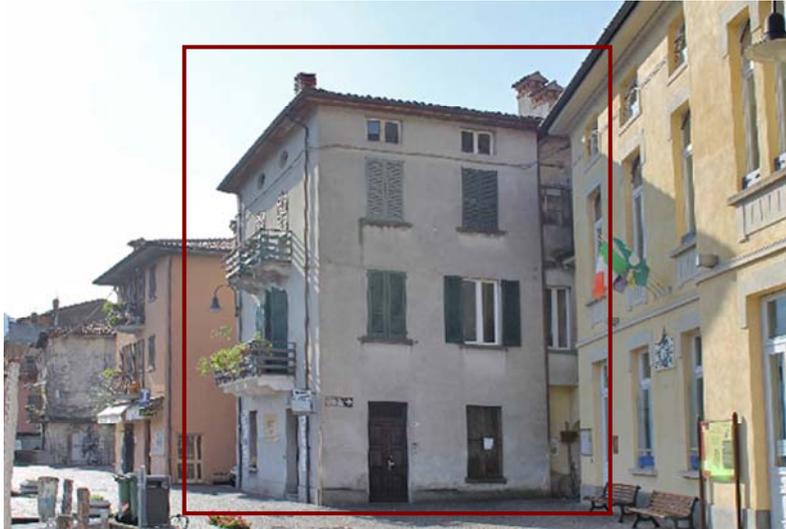
IDENTIFICAZIONE E LOCALIZZAZIONE

elemento	materiale	colore	note
fondo	intonaco	grigio	/
zoccolo	pietra di sarnico	grigio	/
colonna	/	/	/
solaio del balcone	pietra+cls	bianco*	* colore del frontalino
reggi mensola	cemento	bianco	/
marcapiano	/	/	/
banchine	pietra di sarnico	grigio	?
cornice di porte e finestre	/	/	/
ornati	pietra	grigio	presenti al p2°
cornicione	pietra	rosso mattone	/
infissi	pvc	bianco	/
ante	legno	verde	/
ringhiera	ferro	nero	/
gronda	rame	rame	/
pluviali	rame	rame	/
manto di copertura	coppi	rosso mattone	/
stato di manutenzione della facciata			
Assenza di manutenzione per degrado da dilavamento

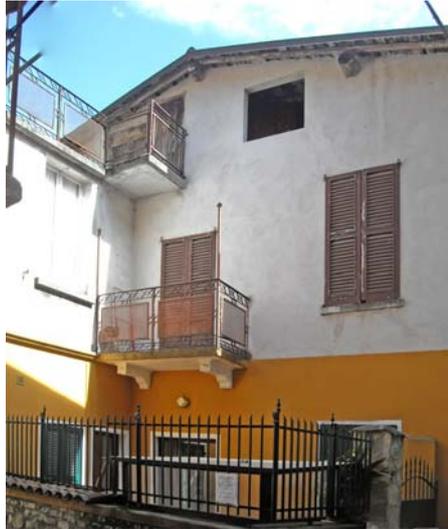
Scheda di rilevamento Isolato 12 fabbricato 49 Identificativo edificio n. 49

elemento	materiale	colore	n
fondo	pittura	arancione+bianco	finitura liscia
	pittura	viola	/
colonna	/	/	/
solaio del balcone	calcestruzzo	grigio	frontalino del balcone
reggi mensola	pietra	bianco	gattone lavorato
marcapiano	/	/	/
banchine	pietra	grigio	/
cornice di porte e finestre	/	/	/
ornati	/	/	/
cornicione	/	/	/
infissi	legno	marrone	/
ante	legno	marrone	/
inferriate/rinchiara	ferro	marrone	/
gronda	ferro	marrone	/
pluviali	ferro	marrone	/
manto di copertura	coppi	rosso mattone	/

stato di manutenzione della facciata

prospetto ovest	assenza di manutenzione
prospetto nord	non rilevato
prospetto sud	finitura con malta grezza

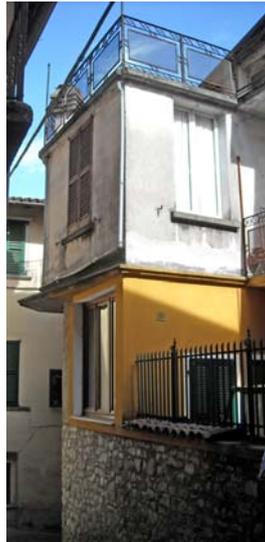
Scheda di rilevamento Isolato 12 fabbricato 50 Identificativo edificio n. 50

elemento	materiale	colore	note
fondo	intonaco	arancio+bianco sporco	/
zoccolo	pietra	beige	/
colonna	/	/	/
solaio del balcone	/	/	/
reggi mensola	/	/	/
marcapiano	cemento	/	/
banchine	pietra	grigio	p1° pietra di sarnico, p2° lastra in marmo
cornice di porte e finestre	/	/	/
ornati	/	/	/
cornicione	cemento	/	/
infissi	legno	bianco+marrone	/
ante	legno	marrone	/
ringhiera	ferro	marrone	/
gronda	rame	rame	/
pluviali	plastica	grigio	/
manto di copertura	/	/	copertura piana

stato di manutenzione della facciata

assenza di manutenzione

Si prescrive la finitura unitaria del paramento murario

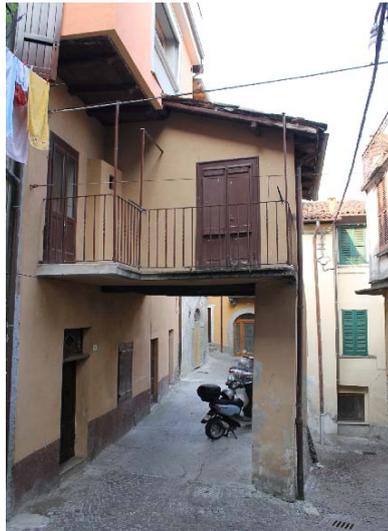
Scheda di rilevamento Isolato 12 fabbricato 51-53 Identificativo edificio n. 51-53

elemento	materiale	colore	note
fondo	intonaco	marrone chiaro*	*arancione al piano primo
zoccolo	intonaco	marrone	finitura liscia
colonna	/	/	/
solaio del balcone	cemento armato	grigio	colore del frontalino
reggi mensola	/	/	/
marcapiano	/	/	/
banchine	/	/	/
cornice di porte e finestre	/	/	/
ornati	/	/	/
cornicione	/	/	/
infissi	legno	marrone	/
ante	legno	marrone	/
ringhiera	ferro	marrone	a disegno semplice con montanti vertical
gronda	rame	rame	/
pluviali	rame	rame	/
manto di copertura	coppi	rosso mattone	/

stato di manutenzione della facciata

assenza di manutenzione del solaio del balcone e della parte inferiore del paramento murari

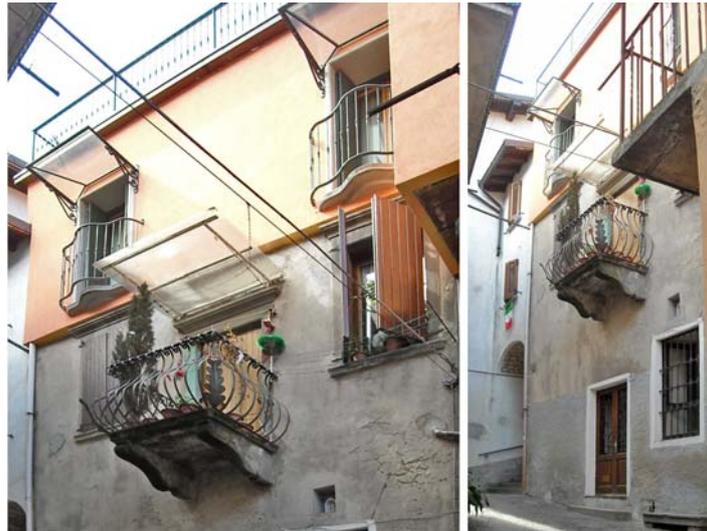
Scheda di rilevamento Isolato 12 fabbricato 52 Identificativo edificio n. 52

elemento	materiale	colore	note
fondo	intonaco+pittura	grigio+arancio	p2°: tinta arancione
zoccolo	intonaco	grigio	posa strollata
colonna	/	/	/
solaio del balcone	pietra di sarnico	grigio	frontalino modanato
reggi mensola	pietra di sarnico	grigio	gattone modanato
marcapiano	/	/	/
banchine	pietra di sarnico	grigio	composizione: listello su cavetto
cornice di porte e finestre	pietra di sarnico	grigio	p1°
ornati	pietra di sarnico	grigio	modanature
cornicione	cemento	grigio	/
infissi	legno	marrone	/
ante	legno	marrone+verde	/
ringhiera	ferro	marrone+nero	elementi verticali sagomati a gola rovescia
gronda	rame	rame	riflessa con motivi vegetali angolari
pluviali	rame	rame	/
manto di copertura	/	/	copertura piana
stato di manutenzione della facciata			
assenza di manutenzione

La facciata, nella parte superiore, presenta un ispessimento del paramento murario correttamente evidenziato dalla variazione cromatica della finitura stessa

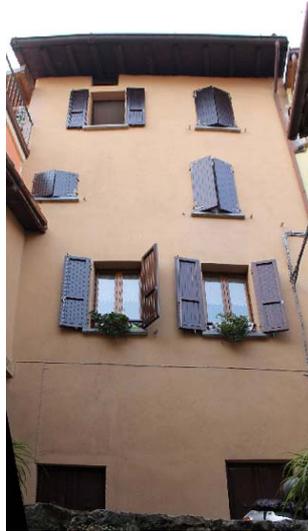
Scheda di rilevamento Isolato 12 fabbricato 54 Identificativo edificio n. 54

elemento	materiale	colore	note
fondo	pittura	marrone chiaro	/
zoccolo	/	/	/
colonna	/	/	/
solaio del balcone	/	/	/
reggi mensola	/	/	/
marcapiano	/	/	/
banchine	granito	grigio	/
cornice di porte e finestre	/	/	/
ornati	/	/	/
cornicione	/	/	/
infissi	legno	marrone	/
ante	legno	marrone	/
inferriate/rinchiara	/	/	/
gronda	rame	rame	/
pluviali	rame	rame	/
manto di copertura	coppi	rosso mattone	/

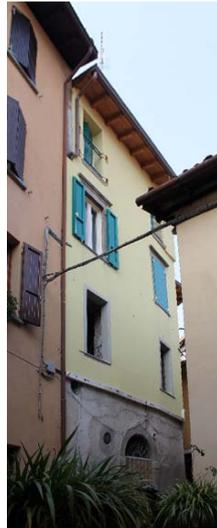
elemento	materiale	colore	note
fondo	pittura	giallo	finitura liscia
zoccolo	intonaco	grigio	mancanza di finitura
colonna	/	/	/
solaio del balcone	/	/	/
reggi mensola	/	/	/
marcapiano	/	/	/
banchine	pietra di sarnico	grigio	composizione: listello su cavetto
cornice di porte e finestre	pietra di sarnico	grigio	architrave modanata
ornati	pietra di sarnico	grigio	modanature
cornicione	/	/	/
infissi	legno	bianco	/
ante	legno	verde	/
inferriate/rinquieria	ferro	nero	/
gronda	rame	rame	/
pluviali	rame	rame	/
manto di copertura	coppi	rosso mattone	/
stato di manutenzione della facciata			
buono

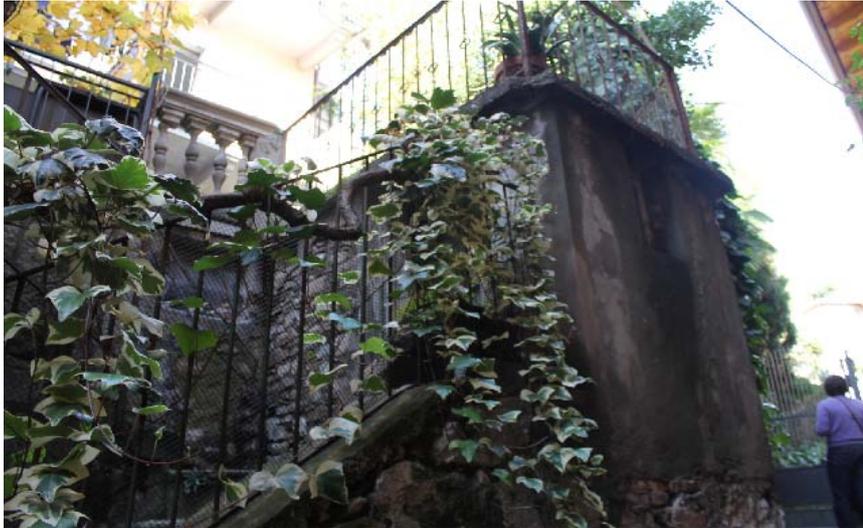
Scheda di rilevamento Isolato 12 fabbricato 56 Identificativo edificio n. 56

elemento	materiale	colore	note
fondo	intonaco	grigio	/
zoccolo	pietra	grigio	/
colonna	/	/	/
solaio del balcone	/	/	/
reggi mensola	/	/	/
marcapiano	/	/	/
banchine	/	/	/
cornice di porte e finestre	/	/	/
ornati	/	/	/
cornicione	cemento	grigio	/
infissi	/	/	/
ante	/	/	/
inferriate/rinquieria	ferro	nero	/
gronda	/	/	/
pluviali	/	/	/
manto di copertura	/	/	/

degrado: umidità-presenza di vegetazione-musch

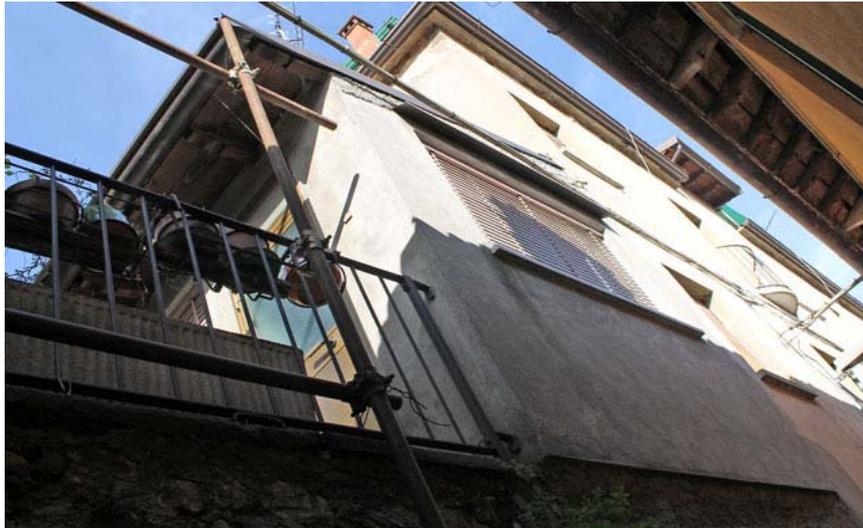
Scheda di rilevamento Isolato 12 fabbricato 57 Identificativo edificio n. 57

elemento	materiale	colore	note
fondo	intonaco	grigio	/
zoccolo	/	/	/
colonna	/	/	/
solaio del balcone	/	/	/
reggi mensola	/	/	/
marcapiano	/	/	/
banchine	pietra	grigio	lastra in marmo
cornice di porte e finestre	/	/	/
ornati	/	/	/
cornicione	/	/	/
infissi	legno+anticorodal	bianco+oro	/
ante	/	/	/
inferriate/rinchiara	/	/	/
gronda	rame	rame	/
pluviali	rame	rame	/
manto di copertura	coppi	rosso mattone	/

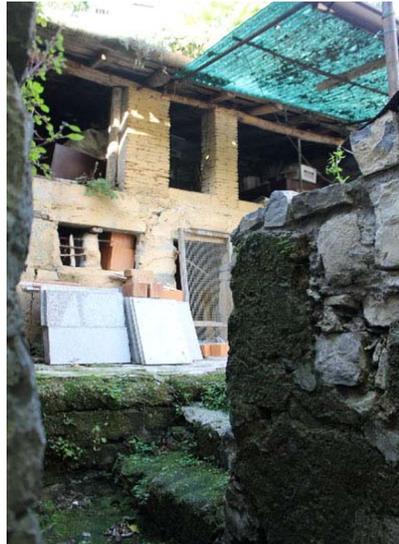
Scheda di rilevamento Isolato 12 fabbricato 58 Identificativo edificio n. 58

elemento	materiale	colore	note
fondo	intonaco	giallo	posa non levigata
zoccolo	/	/	/
colonna	/	/	/
solaio del balcone	/	/	/
reggi mensola	/	/	/
marcapiano	/	/	/
banchine	/	/	/
cornice di porte e finestre	/	/	/
ornati	/	/	/
cornicione	/	/	/
infissi	legno	marrone	/
ante	/	/	/
inferriate/rinchiara	/	/	/
gronda	rame	rame	/
pluviali	rame	rame	/
manto di copertura	coppi	rosso mattone	/
stato di manutenzione della facciata			
degrado

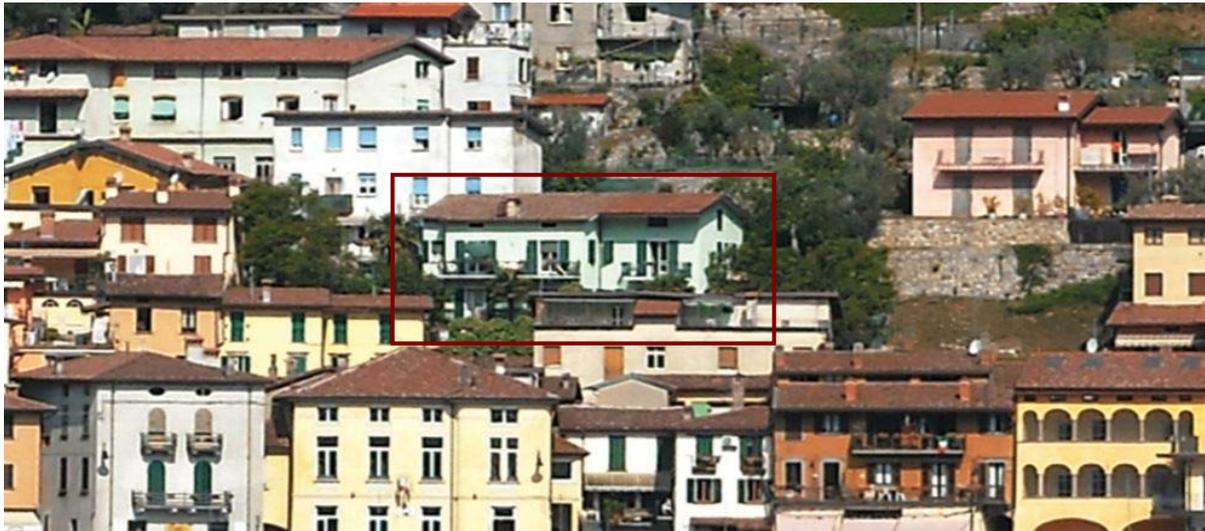
Scheda di rilevamento Isolato 12 fabbricato 59 Identificativo edificio n. 59

elemento	materiale	colore	note
fondo	pittura	verde	/
zoccolo	/	/	/
colonna	/	/	/
solaio del balcone	latero-cemento	/	/
reggi mensola	/	/	/
marcapiano	/	/	/
banchine	cemento	grigio	/
cornice di porte e finestre	intonaco	bianco	/
ornati	/	/	/
cornicione	/	/	/
infissi	pvc	bianco	/
ante	legno	verde scuro	/
inferriate/rinchiara	ferro	nero	/
gronda	rame	rame	/
pluviali	rame	rame	/
manto di copertura	coppi	rosso mattone	/
stato di manutenzione della facciata			
buono

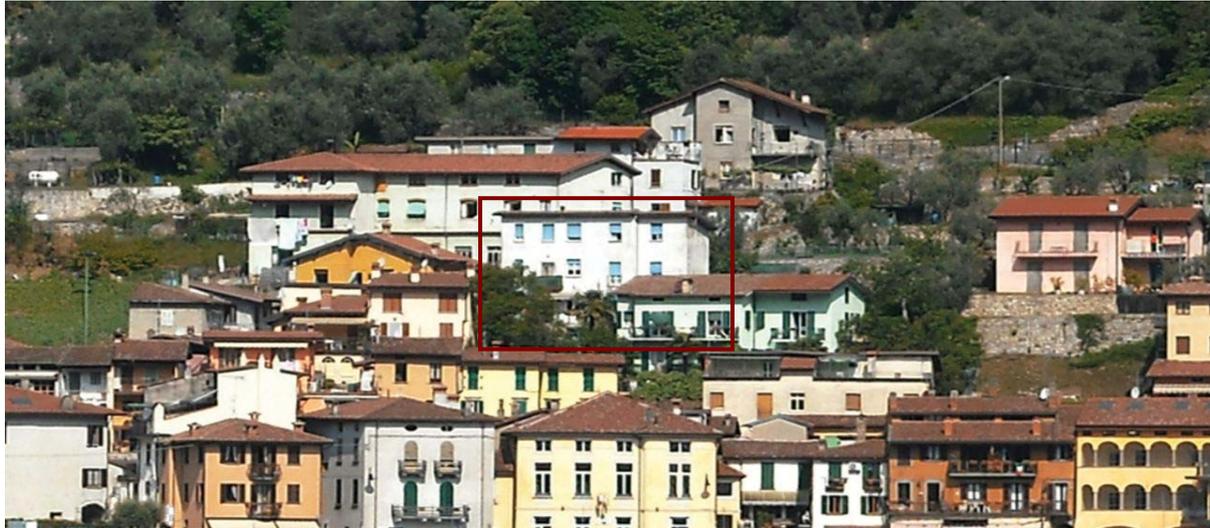
Scheda di rilevamento Isolato 12 fabbricato 60-61 Identificativo edificio n. 60-61

elemento	materiale	colore	note
fondo	intonaco	bianco sporco	posa plastica
zoccolo	intonaco	grigio	posa strollata
colonna	/	/	/
solaio del balcone	cemento armato	grigio	colore del frontalino
reggi mensola	/	/	/
marcapiano	/	/	/
banchine	cemento	grigio	/
cornice di porte e finestre	/	/	/
ornati	/	/	/
cornicione	/	/	/
infissi	legno	bianco	/
tapparelle	plastica	blu	/
inferriate/rinchiara	ferro	verde	/
gronda	rame	rame	/
pluviali	rame	rame	/
manto di copertura	coppi	rosso mattone	/
stato di manutenzione della facciata			
buono

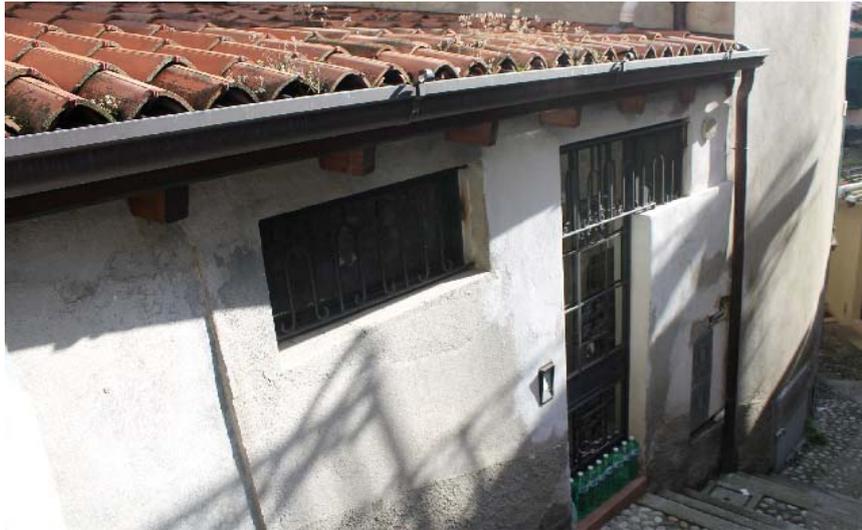
Scheda di rilevamento Isolato 12 fabbricato 63 Identificativo edificio n. 63

elemento	materiale	colore	note
fondo	intonaco	bianco	finitura non omogenea
zoccolo	intonaco	grigio	finitura strollata
colonna	/	/	/
solaio del balcone	/	/	/
reggi mensola	/	/	/
marcapiano	/	/	/
banchine	/	/	/
cornice di porte e finestre	/	/	/
ornati	/	/	/
cornicione	/	/	/
infissi	ferro	grigio scuro	/
ante	/	/	/
inferriate/rinquieria	ferro	grigio	/
gronda	rame	rame	/
pluviali	rame	rame	/
manto di copertura	coppi	rosso mattone	/
stato di manutenzione della facciata			
buono

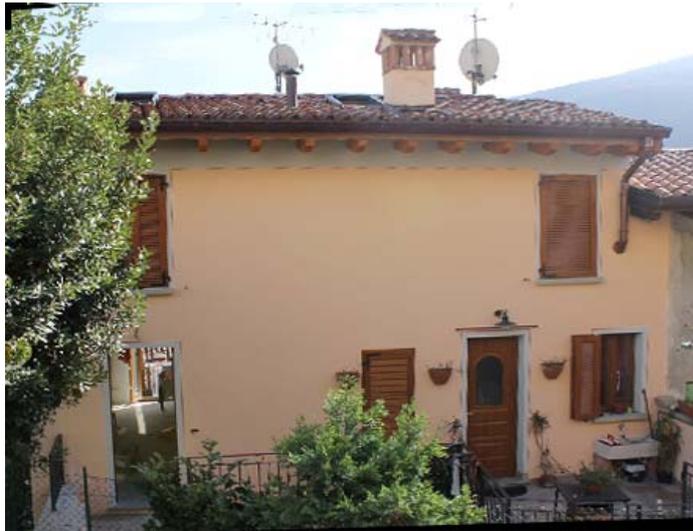
Scheda di rilevamento Isolato 12 fabbricato 62-64 Identificativo edificio n. 62 - 64

elemento	materiale	colore	note
fondo	pittura	giallo ocra	/
zoccolo	/	/	/
colonna	/	/	/
solaio del balcone	/	/	/
reggi mensola	/	/	/
marcapiano	/	/	/
banchine	pietra di sarnico	grigio	/
cornice di porte e finestre	pittura	grigio	/
ornati	/	/	/
cornicione	pittura	grigio	/
infissi	legno	marrone	/
ante	legno	marrone	/
inferriate/rinchiara	/	/	/
gronda	rame	rame	/
pluviali	rame	rame	/
manto di copertura	coppi	rosso mattone	/
stato di manutenzione della facciata			
buono

Si ritiene progettualmente corretta la scelta cromatica rilevata nello stato di fatto. Si prescrive quindi di conservare la cromia del fondo dei fabbricati. Si sottolinea che, nel caso in cui le cornici di porte e finestre non siano in pietra, sia necessario tinggerle di un colore diverso dal grigio al fine di evitare l'emulazione del materiale.

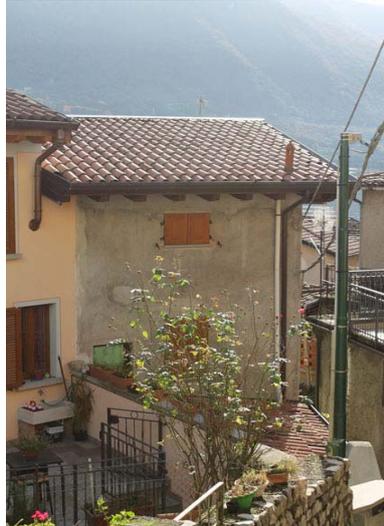
Scheda di rilevamento Isolato 12 fabbricato 65 Identificativo edificio n. 65

elemento	materiale	colore	note
fondo	intonaco	grigio	/
zoccolo	/	/	/
colonna	/	/	/
solaio del balcone	/	/	/
reggi mensola	/	/	/
marcapiano	/	/	/
banchine	pietra di sarnico	grigio	/
cornice di porte e finestre	/	/	/
ornati	/	/	/
cornicione	/	/	/
infissi	legno	marrone	/
ante	legno	marrone + verde	/
inferriate/rinchiara	/	/	/
gronda	rame	rame	/
pluviali	rame	rame	/
manto di copertura	coppi	rosso mattone	/
stato di manutenzione della facciata			
assenza di tinteggiatura

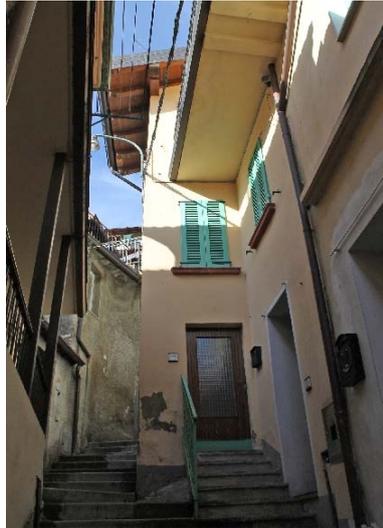
Scheda di rilevamento Isolato 12 fabbricato 66 Identificativo edificio n. 66

elemento	materiale	colore	note
fondo	intonaco	beige	/
zoccolo	intonaco	grigio	/
colonna	/	/	/
solaio del balcone	/	/	/
reggi mensola	/	/	/
marcapiano	/	/	/
banchine	pietra di sarnico	rosso mattone	/
cornice di porte e finestre	/	/	/
ornati	/	/	/
cornicione	/	/	/
infissi	legno	marrone	/
ante	legno	verde	/
inferriate/rinquieria	ferro	nero	/
gronda	rame	rame	/
pluviali	rame	rame	/
manto di copertura	coppi	rosso mattone	/

stato di manutenzione della facciata

assenza di manutenzione: tracce di degrado superficiale (diagnosi: umidità di risalita)

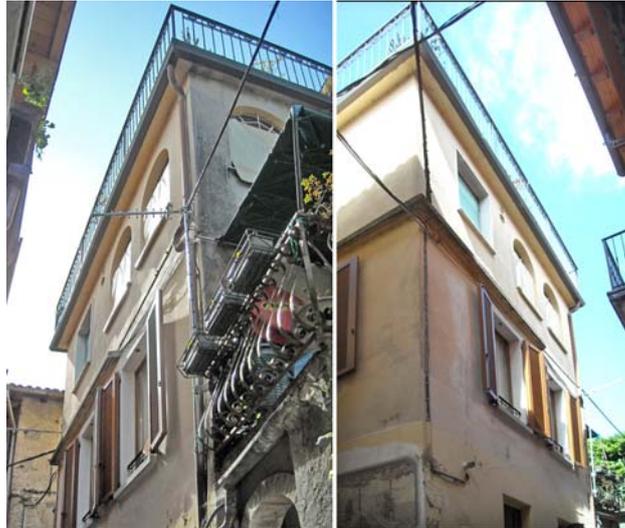
Scheda di rilevamento Isolato 12 fabbricato 67 Identificativo edificio n. 67

elemento	materiale	colore	note
fondo	intonaco	beige	finitura non omogenea
zoccolo	intonaco	grigio	finitura strollata
colonna	/	/	/
solaio del balcone	/	/	/
reggi mensola	/	/	/
marcapiano	cemento	giallo chiaro	/
banchine	pietra	bianco	lastra in marmo
cornice di porte e finestre	pietra	bianco	lastra in marmo
ornati	/	/	/
cornicione	cemento	giallo chiaro	/
infissi	legno	marrone	/
ante/tapparella	legno/plastica	marrone/verde	/
inferriate/rinchiara	/	/	/
gronda	rame	rame	/
pluviali	rame	rame	/
manto di copertura	/	/	copertura piana

stato di manutenzione della facciata

buono

Si rileva la presenza di materiali costruttivi differenti tra loro (elementi oscuranti) ed incongruenti rispetto al contesto (tapparelle)

Relativamente alle soluzioni 1 e 2 si prescrive di dividere la facciata in due riquadri, uno inferiore (A) ed uno superiore (E) secondo quanto specificato nell'allegato A, "Machera cromatica", alle presenti norme. Nel caso specifico per "basamento" si intende il paramento murario del fabbricato delimitato dal cordolo marcapiano tra secondo e terzo livello.

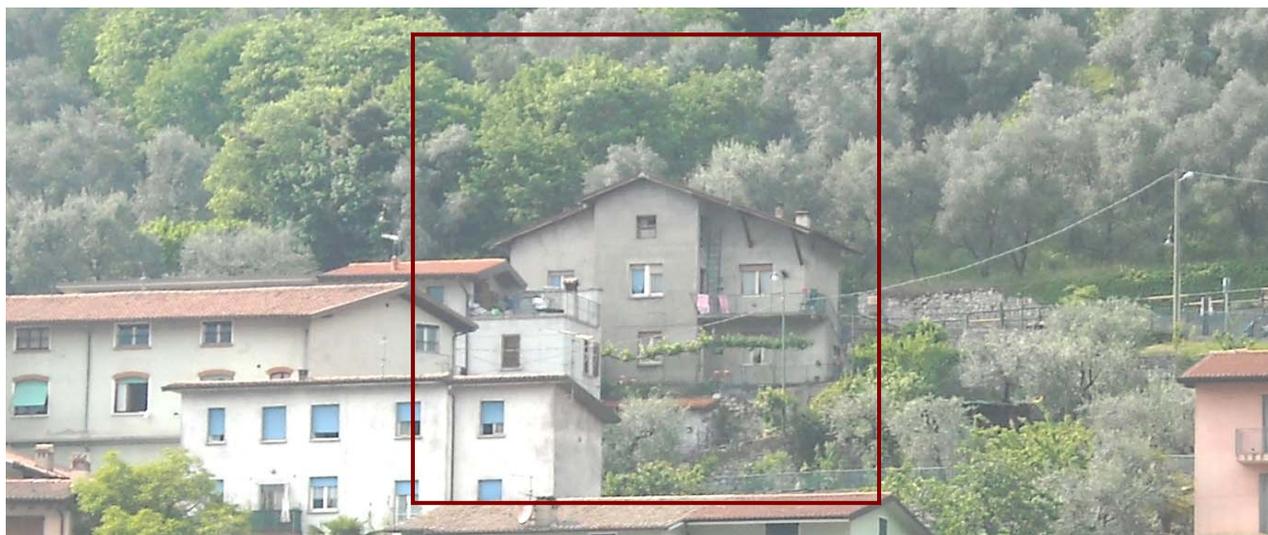
Scheda di rilevamento Isolato 13 fabbricato 1 Identificativo edificio n. 1

elemento	materiale	colore	note
fondo	intonaco	grigio	
zoccolo	/		
colonna	/		
solaio del balcone	latero-cemento	grigio	
reggi mensola			
marcapiano	/		
banchine	cemento	grigio	
cornice di porte e finestre	/		
ornati	/		
cornicione	/		
infissi	legno	bianco	
tapparelle	legno	marrone chiaro	
inferriate/rinchiere	ferro	verde marino	
gronda	/		
pluviali	/		
manto di copertura	tegole	cemento

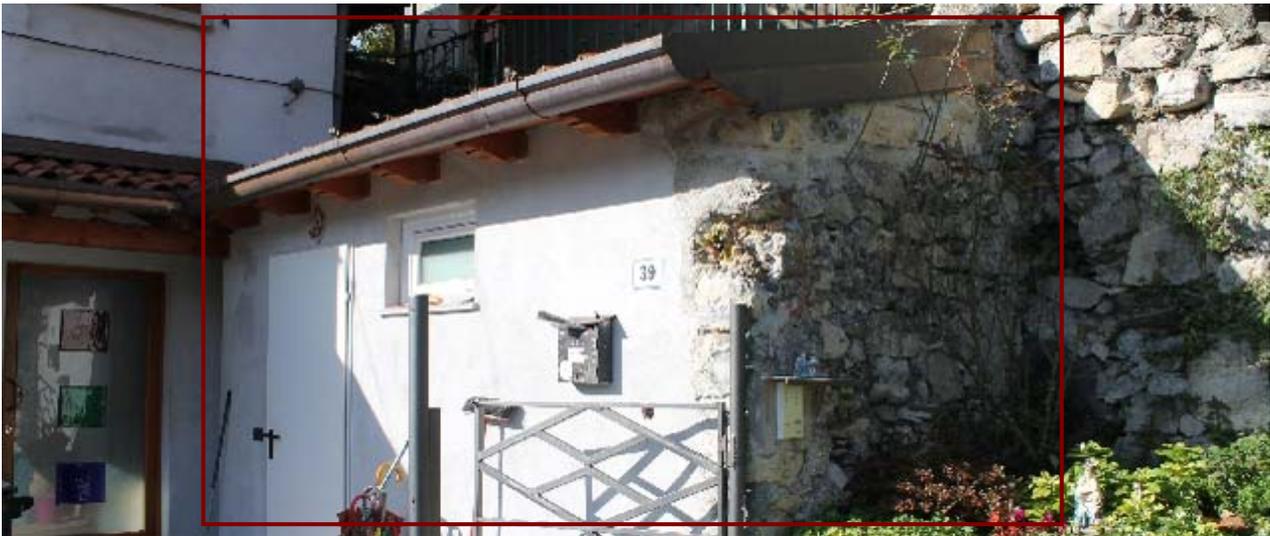
Scheda di rilevamento Isolato 13 fabbricato 2 Identificativo edificio n. 2

elemento	materiale	colore	note
fondo	intonaco	bianco	
zoccolo	/		
colonna	/		
solaio del balcone	/		
reggi mensola	/		
marcapiano	/		
banchine	marmo	bianca	
cornice di porte e finestre	/		
ornati	/		
cornicione	/		
infissi	legno	bianco	
tapparelle	/	/	
inferriata/rinquieria	/	/	
gronda	/		
pluviali	/		
manto di copertura	coppi		
stato di manutenzione della facciata			
buono

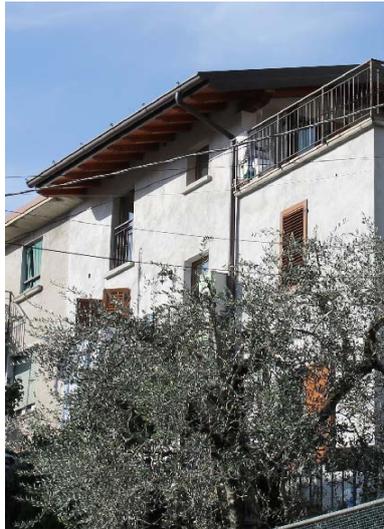
Scheda di rilevamento Isolato 13 fabbricato 4 Identificativo edificio n. 4

elemento	materiale	colore	note
fondo	intonaco	bianco	
zoccolo	/		
colonna	/		
solaio del balcone	/		
reggi mensola	/		
marcapiano	/		
banchine	cemento	bianco	
cornice di porte e finestre	/		
ornati	/		
cornicione	/		
infissi	legno	marrone	
ante	legno	marrone	
inferriata/rinchiara	ferro	nero	
gronda	rame	rame	
pluviali	rame	rame	
manto di copertura	coppi		
stato di manutenzione della facciata			
buono

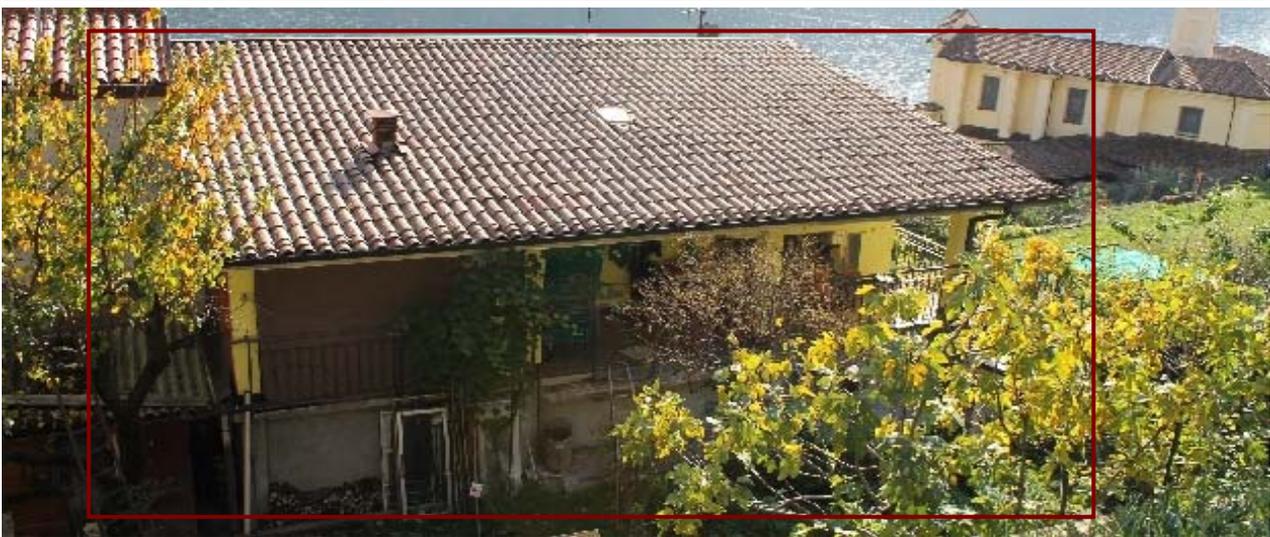
Scheda di rilevamento Is 13 fabb. 5-6-7-8 Identificativo edificio n. 5-6-7-8

elemento	materiale	colore	note
fondo	intonaco	giallo	
zoccolo*	intonaco	grigio	* si intende il piano terra del fabbricato
pilastro	intonaco	giallo	
solaio del balcone	latero cemento	grigio*	* si intende il colore del frontalino
reggi mensola	/	/	
marcapiano	/	/	
banchine	/	/	
cornice di porte e finestre	/	/	
ornati	/	/	
cornicione	/	/	
infissi	legno	marrone	
tapparella	pvc	verde	
inferriata/rinchiara	ferro	nero	
gronda	rame	rame	
pluviali	rame	rame	
manto di copertura	coppi		
stato di manutenzione della facciata			
buono

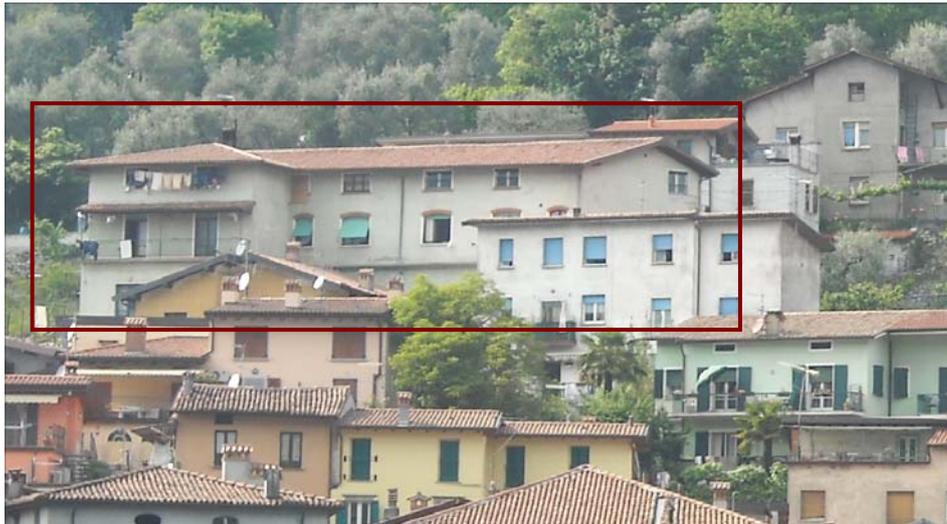
Scheda di rilevamento Isolato 13 fabbricato 9 Identificativo edificio n. 9

elemento	materiale	colore	note
fondo	intonaco	grigio	
zoccolo	intonaco	grigio	posa strollata
colonna	/	/	
solaio del balcone	latero cemento	grigio*	* si intende il colore del frontalino
reggi mensola	/	/	
marcapiano	/	/	
banchine	cemento	grigio	
cornice di porte e finestre *	intonaco	bianco	* ove presente piattabanda in mattoni con posa a coltello
ornati	/	/	
cornicione	/	/	
infissi	legno	marrone/verde	
tapparelle	legno	verde*	* colore schiarito dalla luce del sole
inferriata/rinquieria	ferro	verde	
gronda	rame	grigio	
pluviali	rame	grigio - ruggine	
manto di copertura	coppi	rosso mattone	
stato di manutenzione della facciata			
assenza di manutenzione

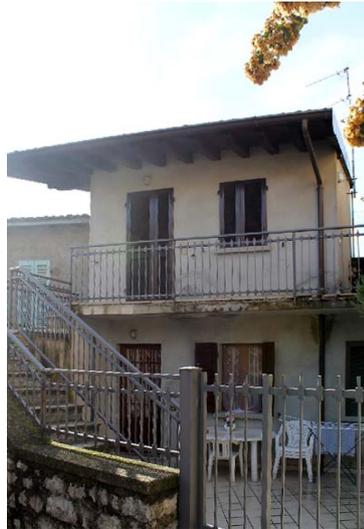
Scheda di rilevamento Isolato 13 fabb 11/13 Identificativo edificio n. 11 - 13

elemento	materiale	colore	note
fondo	intonaco	grigio	
zoccolo	/	/	
colonna	/	/	
solaio del balcone	latero - cemento	rame*	* si intende il colore del frontalino
reggi mensola	/	/	
marcapiano	/	/	
banchine	pietra di sarnico	grigio	
cornice di porte e finestre	/	/	
ornati	/	/	
cornicione	/	/	
infissi	legno	marrone	
ante	legno	marrone	
inferriata/rinquieria	ferro	grigio chiaro	
gronda	rame	rame	
pluviali	rame	rame	
manto di copertura	coppi	rosso mattone	
stato di manutenzione della facciata			
assenza: faticenza del solaio del balcone

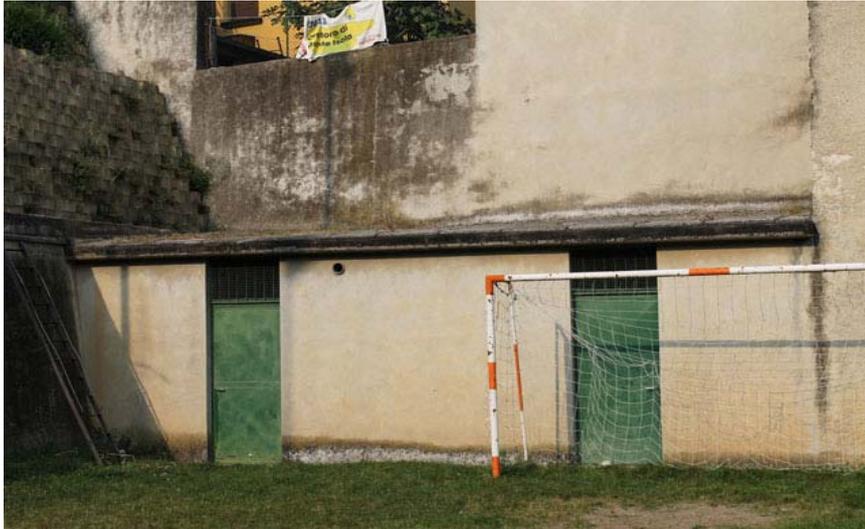
Scheda di rilevamento Isolato 13 fabbricato 12 Identificativo edificio n. 12

elemento	materiale	colore	note
fondo	intonaco	bianco antico	
zoccolo	/	/	
colonna	/	/	
solaio del balcone	/	/	
reggi mensola	/	/	
marcapiano	/	/	
banchine	/	/	
cornice di porte e finestre	/	/	
ornati	/	/	
cornicione	/	/	
infissi	/	/	
ante	ferro	verde	
inferriata/rinchiara	ferro	grigio	
gronda	ferro	grigio	
pluviali	/	/	
manto di copertura	cemento	grigio	
stato di manutenzione della facciata			
assenza

Viste le specifiche condizioni di scarso isolamento del fabbricato dal terreno, nonché le patologie di degrado presenti, si prescrive di utilizzare come zoccolo una malta isolante.

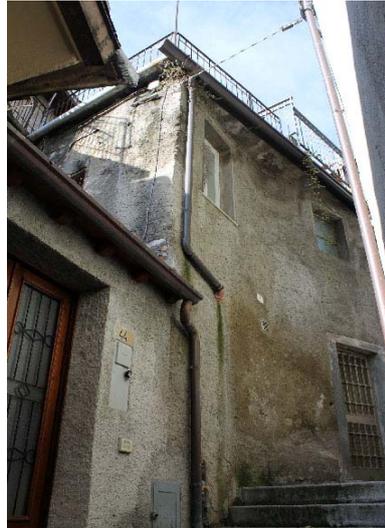
Scheda di rilevamento Isolato 13 fabbricato 14 Identificativo edificio n. 14

elemento	materiale	colore	note
fondo	intonaco	grigio sporco	posa strollata
zoccolo	/	/	
colonna	/	/	
solaio del balcone	/	/	
reggi mensola	/	/	
marcapiano	/	/	
banchine	pietra	bianco	
cornice di porte e finestre *	pietra di sarnico	grigio	* ove presenti
ornati	/	/	
cornicione	/	/	
infissi	legno/anticorodal	bianco/oro	
ante	/	/	
inferriata/rinchiara	ferro	grigio	
gronda	ferro	grigio	
pluviali	ferro/rame	grigio/rame	
manto di copertura	/	/	copertura piana

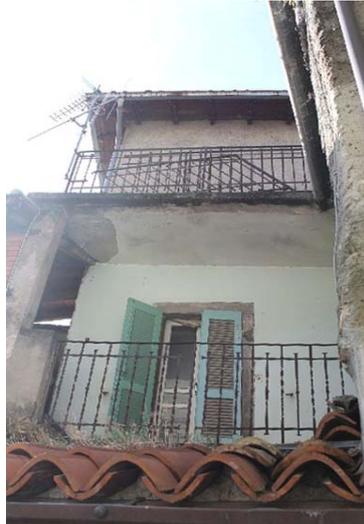
Scheda di rilevamento Isolato 13 fabbricato 15 Identificativo edificio n. 15

elemento	materiale	colore	note
fondo	intonaco	bianco sporco	
zoccolo	/	/	
colonna	/	/	
solaio del balcone	latero-cemento	/	
reggi mensola	/	/	
marcapiano	/	/	
banchine	/	/	
cornice di porte e finestre *	pietra di sarnico	grigio	* ove presenti
ornati	/	/	
cornicione	/	/	
infissi	legno	bianco	
ante	legno	verde	
inferriata/rinquieria	ferro	ruggine	
gronda	ferro	grigio	
pluviali	ferro	grigio	
manto di copertura	coppi	rosso mattone

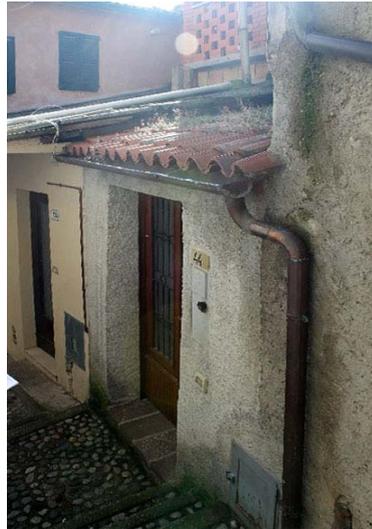
Scheda di rilevamento Isolato 13 fabbricato 16 Identificativo edificio n. 16

elemento	materiale	colore	note
fondo	intonaco	grigio	posa strollata
zoccolo	/	/	
colonna	/	/	
solaio del balcone	/	/	
reggi mensola	/	/	
marcapiano	/	/	
banchine	/	/	
cornice di porte e finestre	/	/	
ornati	/	/	
cornicione	/	/	
infissi	legno	marrone	
ante	/	/	
inferriata/rinchiara	/	/	
gronda	rame	rame	
pluviali	rame	rame	
manto di copertura	coppi	rosso mattone

fatiscenza dovuta a umidità di risalita

Viste le specifiche condizioni di scarso isolamento del fabbricato dal terreno, nonché le patologie di degrado presenti, si prescrive di utilizzare come zoccolo una malta isolante.

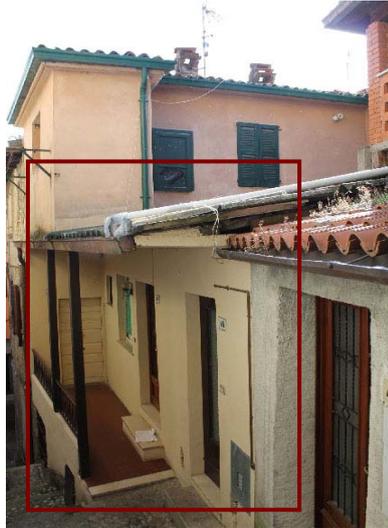
Scheda di rilevamento Isolato 13 fabbricato 17 Identificativo edificio n. 17

elemento	materiale	colore	note
fondo	pittura	giallo chiaro	
zoccolo	intonaco	grigio	posa strollata
colonna	/	/	
solaio del balcone	latero-cemento	giallo chiaro	
reggi mensola	/	/	
marcapiano	/	/	
banchine	marmo	bianco	
cornice di porte e finestre	/	/	
ornati	/	/	
cornicione	/	/	
infissi	legno	marrone	
tapparella	plastica	verde	
inferriata/rinchiara	ferro	marrone	
gronda	ferro	marrone	
pluviali	/	/	
manto di copertura	ondulux	grigio	
tracce intonaco originario	/

buono

Si prescrive di utilizzare la cromia "A" anche per il parapetto del ballatoio.

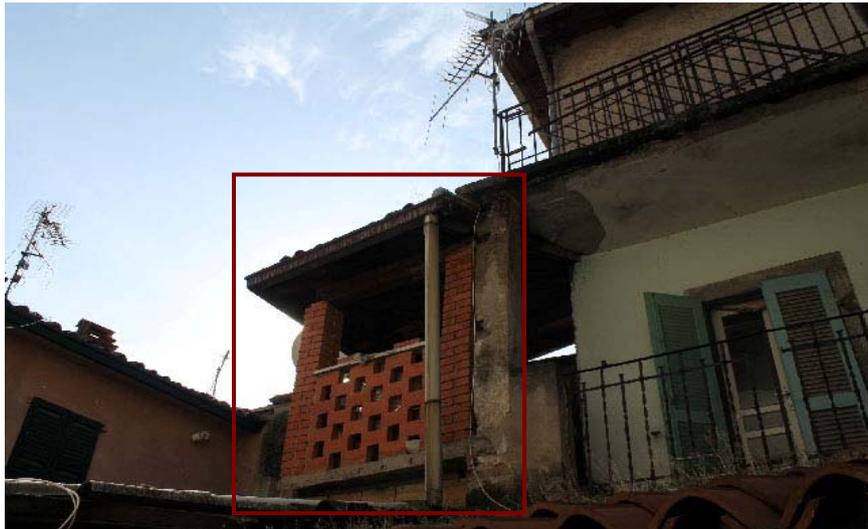
Scheda di rilevamento Isolato 13 fabbricato 18 Identificativo edificio n. 18

elemento	materiale	colore	note
fondo	mattoni in laterizio	rosso mattone	
zoccolo	/	/	
colonna/pilastro	mattoni in laterizio	rosso mattone	
solaio del balcone	latero-cemento	grigio	
reggi mensola	/	/	
marcapiano	/	/	
banchine	/	/	
cornice di porte e finestre	/	/	
ornati	/	/	
cornicione	/	/	
infissi	/	/	
tapparella	/	/	
inferriata/rinchiara	/	/	
gronda	ferro	grigio	
pluviali	ferro	grigio	
manto di copertura	coppi	rosso mattone

assenza di manutenzione (degrado architettonico dovuto all'incoerenza dei materiali impiegati)

Si prescrive un progetto di finitura del fabbricato in oggetto coerente con quanto progettato per il fabbricato 15

CROMATISMI DI PROGETTO si veda la scheda del fabbricato 015

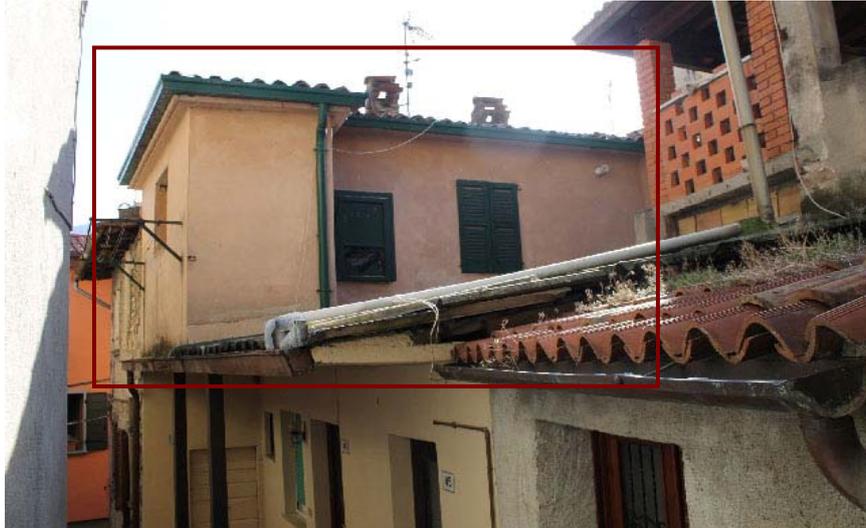
Scheda di rilevamento Isolato 13 fabbricato 19 Identificativo edificio n. 19

elemento	materiale	colore	note
fondo	pittura	rosa salmone	
zoccolo	/	/	
colonna/pilastro	/	/	
solaio del balcone	/	/	
reggi mensola	/	/	
marcapiano	/	/	
banchine	/	/	
cornice di porte e finestre	/	/	
ornati	/	/	
cornicione	intonaco	arancione chiaro	
infissi	/	/	
anta	legno	marrone scuro	
inferriata/rinchiara	/	/	
gronda	ferro	verde bosco	
pluviali	ferro	verde bosco	
manto di copertura	coppi	/

buono

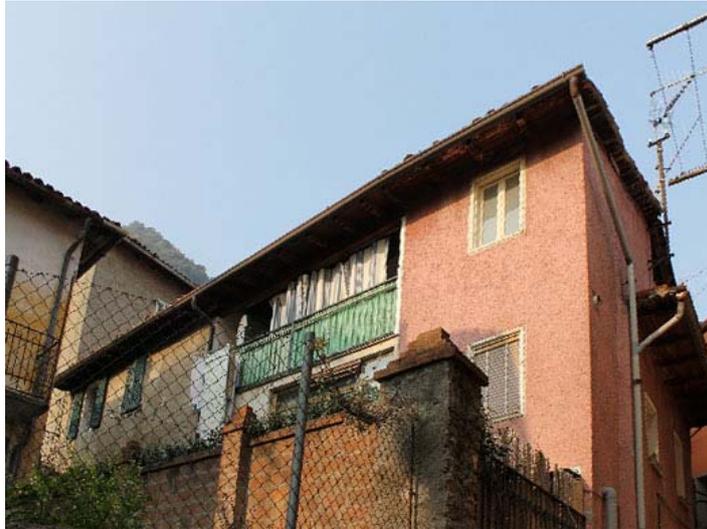
Scheda di rilevamento Isolato 13 fabbricato 20 Identificativo edificio n. 20

elemento	materiale	colore	note
fondo	pittura	rosa scuro	posa strollata
zoccolo	intonaco	grigio	posa strollata
colonna/pilastro	/	/	
solaio del balcone	/	/	
reggi mensola	/	/	
marcapiano	/	/	
banchine	pietra di sarnico	grigio	
cornice di porte e finestre	int+pietra di sarn*	bianco+grigio	* finitura qraffiata
ornati	/	/	
cornicione	/	/	
infissi	legno	bianco	
anta	legno	verde + marrone	
inferriata/rinchiara	ferro	nero	
gronda	ferro	grigio	
pluviali	ferro	grigio	
manto di copertura	coppi	rosso mattone

buono

Si rileva la presenza di roccia affiorante al piano terra

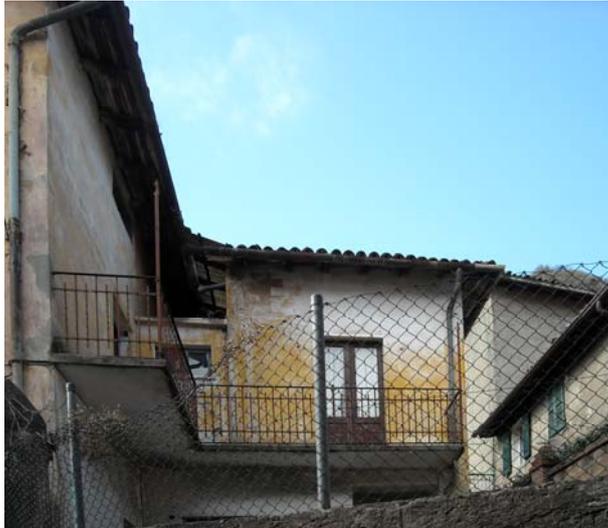
Scheda di rilevamento Isolato 13 fabbricato 21 Identificativo edificio n. 21

elemento	materiale	colore	note
fondo	intonaco	giallo/bianco	
zoccolo	intonaco	grigio	posa strollata
colonna/pilastro	/	/	
solaio del balcone	cls	grigio	
reggi mensola	/	/	
marcapiano	/	/	
banchine	/	/	
cornice di porte e finestre	/	/	
ornati	/	/	
cornicione	/	/	
infissi	legno	marrone	
anta	legno	marrone	
inferriata/rinchiara	ferro	ruggine	
gronda	rame	rame	
pluviali	ferro	grigio	
manto di copertura	coppi	manto di copertura

degrado superficiale: distacco

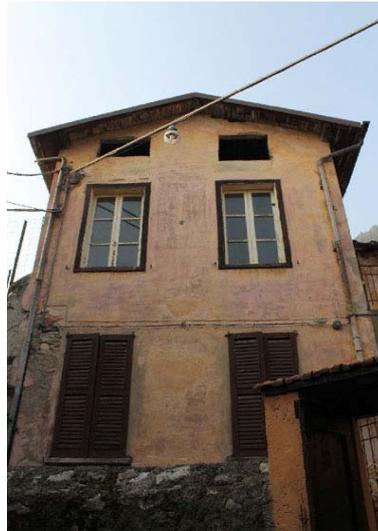
Scheda di rilevamento Isolato 13 fabbricato 22 Identificativo edificio n. 22

elemento	materiale	colore	note
fondo	intonaco	vario	
zoccolo	intonaco	grigio	strollato
colonna/pilastro	/	/	
solaio del balcone	/	/	
reggi mensola	/	/	
marcapiano	/	/	
banchine	cemento	grigio	
cornice di porte e finestre	legno	marrone	
ornati	/	/	
cornicione	/	/	
infissi	legno	bianco	
anta	legno	marrone	
inferriata/rinchiara	ferro	ruggine	
gronda	ferro	grigio	
pluviali	ferro	grigio	
manto di copertura	coppi	rosso mattone

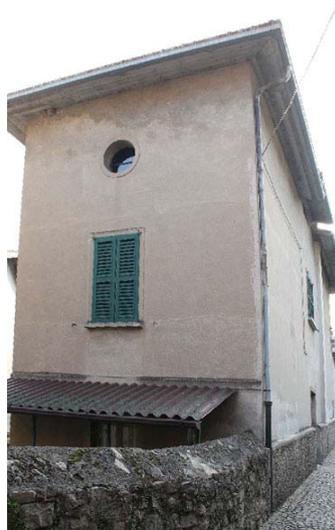
Scheda di rilevamento Isolato 13 fabb 23-24 Identificativo edificio n. 23-24

elemento	materiale	colore	note
fondo	intonaco	beige	
zoccolo	intonaco	grigio	posa strollata in sede propria
colonna/pilastro	/	/	
solaio del balcone	/	/	
reggi mensola	/	/	
marcapiano	/	/	
banchine	cemento	grigio	
cornice di porte e finestre	intonaco	beige	
ornati	/	/	
cornicione	cemento	grigio	
infissi	/	/	
anta	legno	verde	
inferriata/rinchiara	/	/	
gronda	ferro	grigio	
pluviali	ferro	grigio	
manto di copertura	coppi	rosso mattone

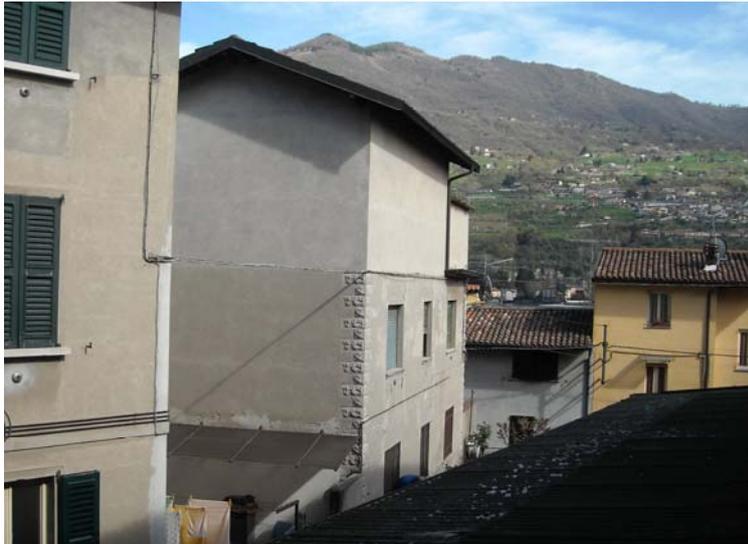
Scheda di rilevamento Isolato 13 fabbricato 25 Identificativo edificio n. 25

elemento	materiale	colore	note
fondo	intonaco	beige	cantonali in conci in pietra
zoccolo	/	/	
colonna/pilastro	/	/	
solaio del balcone	/	/	
reggi mensola	/	/	
marcapiano	/	/	
banchine	pietra di sarnico	grigio	
cornice di porte e finestre	/	/	
ornati	/	/	
cornicione	/	/	
infissi	legno	marrone	
tapparelle	pvc	verde	
inferriata/rinchiara	ferro	grigio	
gronda	rame	rame	
pluviali	rame	rame	
manto di copertura	coppi	rosso mattone
