Comune di Monte Isola

Piano del Colore

schede tecniche

DOCUMENTO	SCHEDE TECNICHE LOCALITA' PESCHIERA MARAGLIO			
A02 PGT				
01 - ADOZIONE				
r00				
COMMESSA	EMISSIONE	CLIENTE	INCARICO	REDAZIONE
U 578	Marzo 2013	E 322	Agosto 2010	VERIFICATO S05 REDATTO C09 - C11
A TERMINE DELLE VIGENTI LEGGI SUI DIRITTI DI AUTORE QUESTO DISEGNO NON POTRA' ESSERE COPIATO, RIPRODOTTO O COMUNICATO AD ALTRE PERSONE O DITTE SENZA AUTORIZZAZIONE DI SILVANO BUZZI & ASSOCIATI S.r.l.

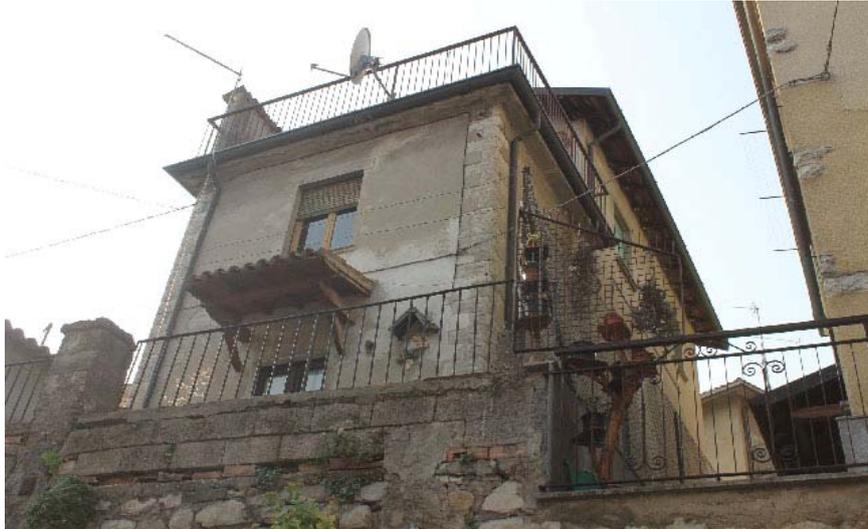
Scheda di rilevamento Isolato 13 fabbricato 26 Identificativo edificio n. 26

elemento	materiale	colore	note
fondo *	intonaco	beige	* con cantonali in pietra
zoccolo	/	/	
colonna/pilastro	/	/	
solaio del balcone	/	/	
reggi mensola	/	/	
marcapiano	/	/	
banchine	pietra di sarnico	grigio	
cornice di porte e finestre	/	/	
ornati	/	/	
cornicione	cemento	grigio	
infissi	legno	marrone	
tapparelle	pvc	verde	
inferriata/rinchiostro	ferro	grigio	
gronda	ferro	grigio	
pluviali	ferro	grigio	
manto di copertura	coppi	rosso mattone

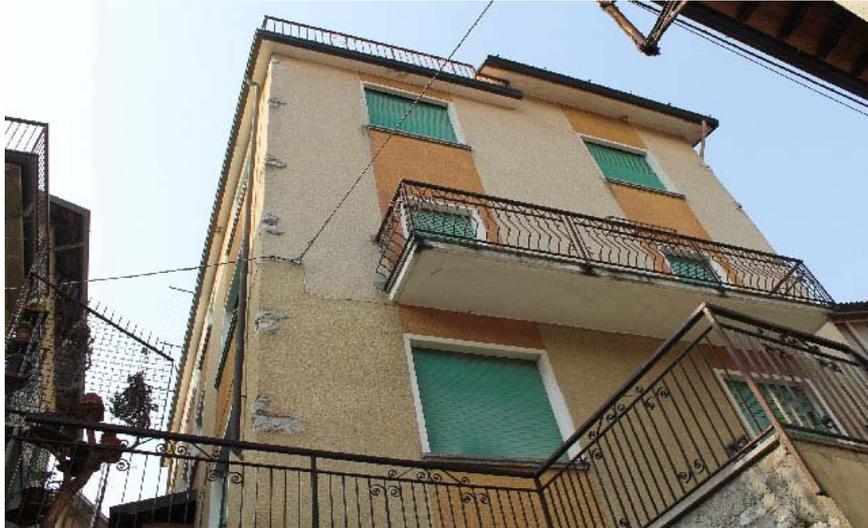
Scheda di rilevamento Isolato 13 fabb 27-28 Identificativo edificio n. 27-28

elemento	materiale	colore	note
fondo	intonaco *	beige-marrone chiaro	*finitura effetto graniqlia
zoccolo	/	/	
colonna/pilastro	/	/	
solaio del balcone	latero-cemento	bianco*	*colore del frontalino
reggi mensola	/	/	
marcapiano	/	/	
banchine	granito	grigio	
cornice di porte e finestre	pittura	bianco	
ornati	laterizio	rosso mattone	
cornicione	cemento	bianco	
infissi	/	/	non rilevabili
tapparelle	pvc	verde	
inferriata/rinquieria	ferro	marrone	
gronda	ferro	nero	
pluviali	ferro	grigio	
manto di copertura	coppi	rosso mattone

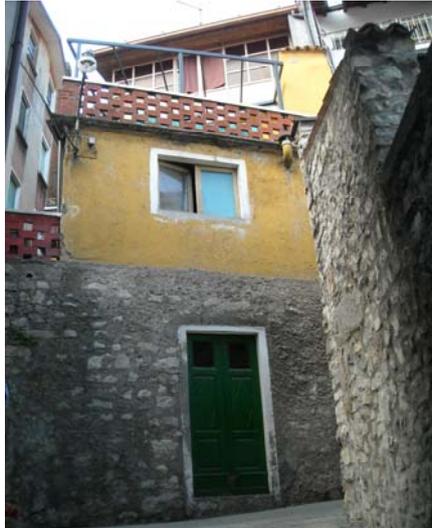
Scheda di rilevamento Isolato 13 fabb 29-30 Identificativo edificio n. 29 - 30

elemento	materiale	colore	note
fondo	pittura	giallo	
zoccolo	pietra	grigio	finitura raso sasso
colonna/pilastro	/	/	
solaio del balcone	/	/	
reggi mensola	/	/	
marcapiano	/	/	
banchine	/	/	
cornice di porte e finestre	pittura	bianco	
ornati	/	/	
cornicione	/	/	
infissi	legno	bianco	
ante	legno	verde	
inferriata/rinquieria	/	/	parapetto in mattoni
gronda	rame	rame	
pluviali	rame	rame	
manto di copertura	coppi	rosso mattone

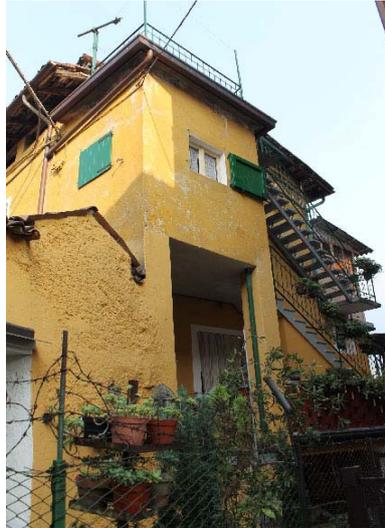
Scheda di rilevamento Isolato 13 fabbricato 31 Identificativo edificio n. 31

elemento	materiale	colore	note
fondo	intonaco	giallo ocra	
zoccolo	/	/	
colonna/pilastro	/	/	
solaio del balcone	/	/	
reggi mensola	/	/	
marcapiano	/	/	
banchine	/	/	
cornice di porte e finestre	/	/	
ornati	/	/	
cornicione	/	/	
infissi	legno	bianco	
ante	legno	verde	
inferriata/rinquieria	ferro	grigio	
gronda	ferro	marrone	
pluviali	ferro	marrone	
manto di copertura	/	/	copertura piana

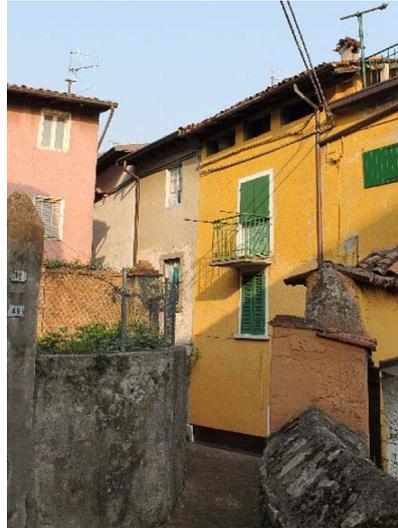
Scheda di rilevamento Isolato 13 fabbricato 32 Identificativo edificio n. 32

elemento	materiale	colore	note
fondo	pittura	giallo ocra	
zoccolo	/	/	
colonna/pilastro	/	/	
solaio del balcone	cls	grigio	
reggi mensola	/	/	
marcapiano	/	/	
banchine	cemento	bianco	
cornice di porte e finestre	pitt.+pietra di sarn.	bianco+grigio	
ornati	/	/	
cornicione	/	/	
infissi	legno	bianco	
ante	legno	verde	
inferriata/rinchiara	ferro	verde	
gronda	rame	rame	
pluviali	rame	rame	
manto di copertura	coppi	rosso mattone

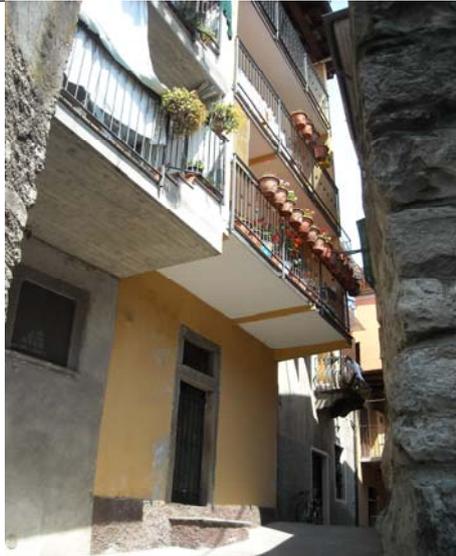
Scheda di rilevamento Isolato 13 fabbricato 33 Identificativo edificio n. 33

elemento	materiale	colore	note
fondo	intonaco	giallo ocra	
zoccolo	intonaco	rosso scuro	*posa stollata
colonna/pilastro	/	/	
solaio del balcone	laterocemento	bianco*	* colore dell'intradosso del solaio
reggi mensola	ferro	giallo ocra	
marcapiano	/	/	
banchine	/	/	
cornice di porte e finestre	pietra di sarnico	grigio	
ornati	/	/	
cornicione	/	/	
infissi	legno	marrone	
ante	legno	marrone	
inferriata/rinchiara	ferro	grigio	
gronda	/	/	
pluviali	/	/	
manto di copertura	coppi	rosso mattone

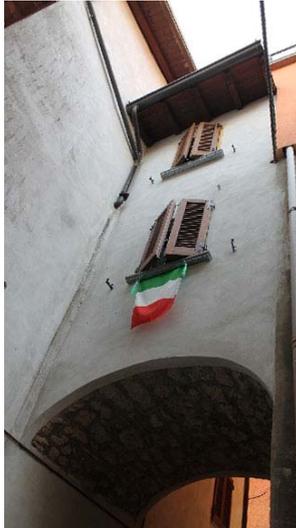
Scheda di rilevamento Isolato 13 fabbricato 34 Identificativo edificio n. 34

elemento	materiale	colore	note
fondo	intonaco	bianco sporco	
zoccolo	/	/	
colonna/pilastro	/	/	
solaio del balcone	/	/	
reggi mensola	/	/	
marcapiano	/	/	
banchine	cemento	granito	
cornice di porte e finestre	/	/	
ornati	/	/	
cornicione	/	/	
infissi	legno	marrone	
ante	legno	marrone	
inferriata/rinchiara	/	/	
gronda	rame	rame	
pluviali	rame	rame	
manto di copertura	coppi	rosso mattone

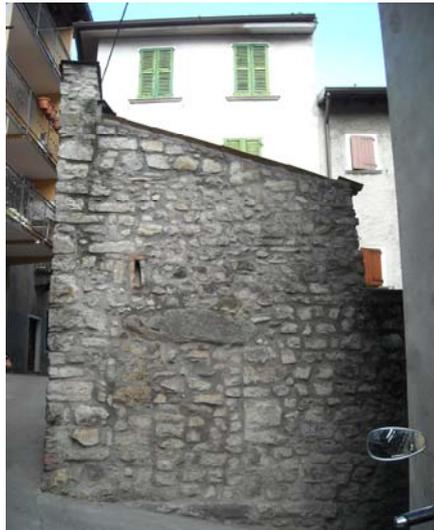
Scheda di rilevamento Isolato 13 fabbricato 35 Identificativo edificio n. 35

elemento	materiale	colore	note
fondo	pietra	grigio	faccia vista
zoccolo	pietra	grigio	faccia vista
colonna/pilastro	/	/	
solaio del balcone	/	/	
reggi mensola	/	/	
marcapiano	/	/	
banchine	/	/	
cornice di porte e finestre	pietra di sarn	grigio	
ornati	/	/	
cornicione	/	/	
infissi	/	/	
ante	legno	marrone	
inferriata/rinchiara	/	/	
gronda	/	/	
pluviali	/	/	
manto di copertura	/	/	non rilevabile

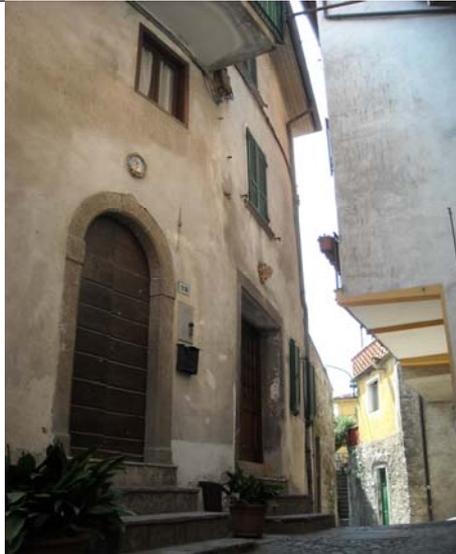
Scheda di rilevamento Isolato 13 fabbricato 36 Identificativo edificio n. 36

elemento	materiale	colore	note
fondo	intonaco	bianco sporco	
zoccolo	/	/	
colonna/pilastro	/	/	
solaio del balcone	latero-cemento	grigio	
reggi mensola	/	/	
marcapiano	/	/	
banchine	pietra di sarnico	grigio	
cornice di porte e finestre	pietra di sarnico	grigio	
ornati	ter cot+ceramica	rosso	
cornicione	/	/	
infissi	legno	marrone	
ante	legno	verde	
inferriata/rinchiara	ferro	nero	
gronda	rame	rame	
pluviali	rame	rame	
manto di copertura	coppi	rosso mattone

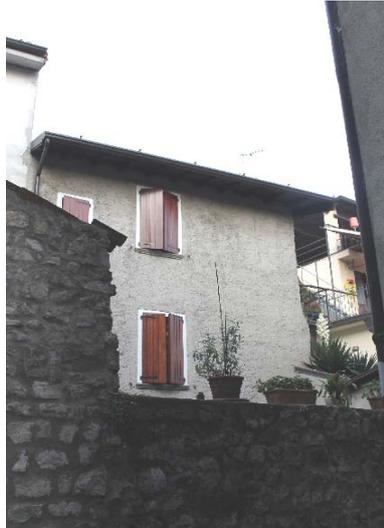
Scheda di rilevamento Isolato 13 fabbricato 37 Identificativo edificio n. 37

elemento	materiale	colore	note
fondo	intonaco	grigio	posa strollata
zoccolo	intonaco	grigio	posa strollata
colonna/pilastro	/	/	
solaio del balcone	/	/	
reggi mensola	/	/	
marcapiano	/	/	
banchine	pietra di sarnico	grigio	
cornice di porte e finestre	pittura	bianco	
ornati	/	/	
cornicione	/	/	
infissi	/	/	non rilevabile
ante	legno	marrone	
inferriata/rinchiara	/	/	
gronda	rame	rame	
pluviali	rame	rame	
manto di copertura	coppi	rosso mattone

Buono

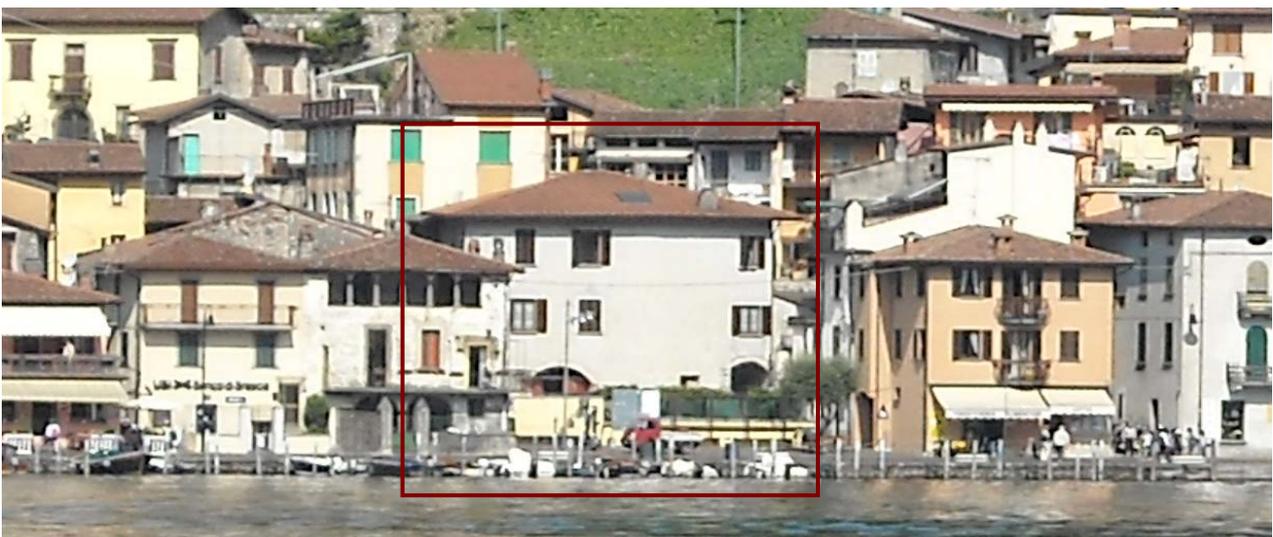
Scheda di rilevamento Is 13 fabb 38-39-44 Identificativo edificio n. 38-39-44

elemento	materiale	colore	note
fondo	intonaco	bianco sporco	
zoccolo	intonaco	grigio	posa strollata
colonna/pilastro	/	/	
solaio del balcone	/	/	
reggi mensola	/	/	
marcapiano	/	/	
banchine	pietra di sarnico	grigio	
cornice di porte e finestre	pietra di sarnico	grigio	finitura graffiata
ornati	/	/	
cornicione	/	/	
infissi	legno	marrone	
ante	legno	marrone	
inferriata/rinchiara	ferro	marrone	
gronda	rame	rame	
pluviali	rame	rame	
manto di copertura	coppi	rosso mattone

Buono

Si prescrive di utilizzare la cromia dello zoccolo, "B", per la tinteggiatura del piano terra del fabbricato.

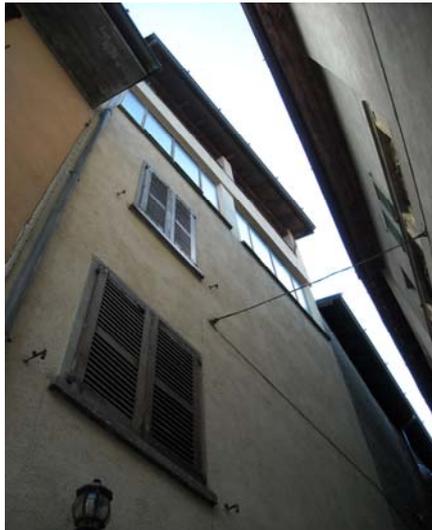
Scheda di rilevamento Isolato 13 fabbricato 40 Identificativo edificio n. 40

elemento	materiale	colore	note
fondo	intonaco	beige	finitura plastica
zoccolo	intonaco	grigio	posa strollata
colonna/pilastro	/	/	
solaio del balcone	/	/	
reggi mensola	/	/	
marcapiano	/	/	
banchine	granito	grigio	
cornice di porte e finestre	granito	grigio	
ornati	/	/	
cornicione	/	/	
infissi	anticorodal	oro	
ante	legno	marrone	
inferriata/rinquieria	/	/	
gronda	rame	rame	
pluviali	ferro	ferro	
manto di copertura	coppi	rosso mattone

Buono

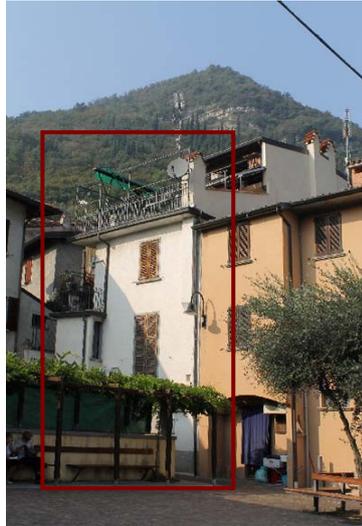
Scheda di rilevamento Isolato 13 fabbricato 41 Identificativo edificio n. 41

elemento	materiale	colore	note
fondo	intonaco	bianco	posa strollata
zoccolo	intonaco	grigio	posa strollata
colonna/pilastro	/	/	
solaio del balcone	/	/	
reggi mensola	/	/	
marcapiano	/	/	
banchine	granito	grigio	
cornice di porte e finestre	granito	grigio	
ornati	/	/	
cornicione	/	/	
infissi	anticorodal	oro	non rilevabile
ante	legno	marrone	
inferriata/rinchiara	ferro	grigio	
gronda	ferro	grigio	
pluviali	rame	rame	
manto di copertura	coppi	rosso mattone

Buono

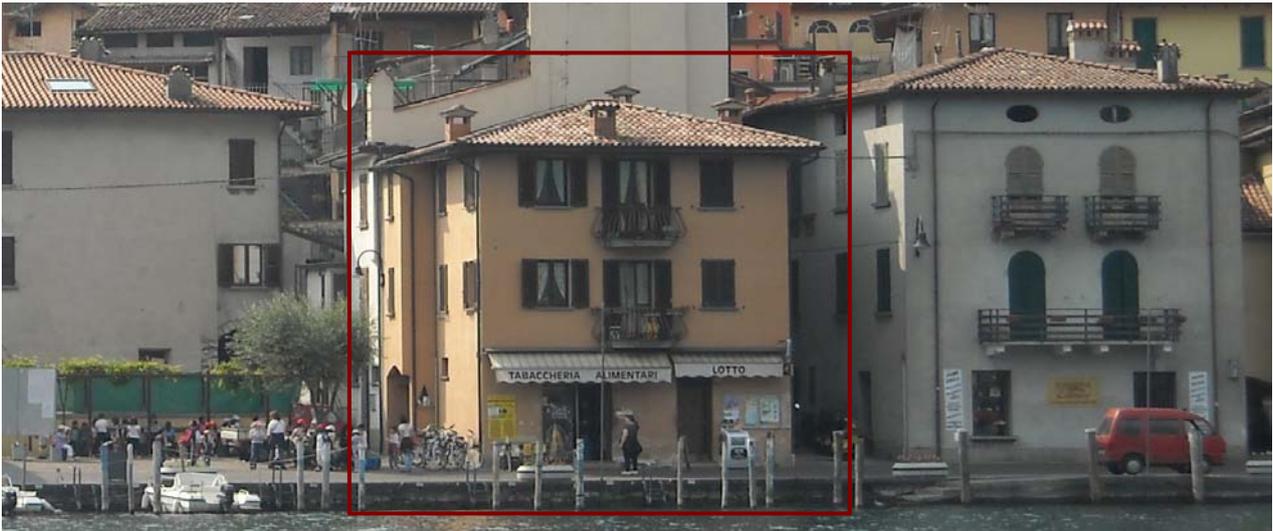
Scheda di rilevamento Isolato 13 fabbricato 42 Identificativo edificio n. 42

elemento	materiale	colore	note
fondo	intonaco	marrone chiaro	
zoccolo	/	/	
colonna/pilastro	/	/	
solaio del balcone	cemento armato	grigio	
reggi mensola	/	/	
marcapiano	/	/	
banchine	cemento	grigio	
cornice di porte e finestre	/	/	
ornati	/	/	
cornicione	/	/	
infissi	legno/anticorodal	marrone/oro	
ante	legno	marrone	
inferriata/rinchiara	ferro	marrone	
gronda	rame	rame	
pluviali	rame	rame	
manto di copertura	coppi	rosso mattone

Buono

Si rileva la presenza di umidità di risalita

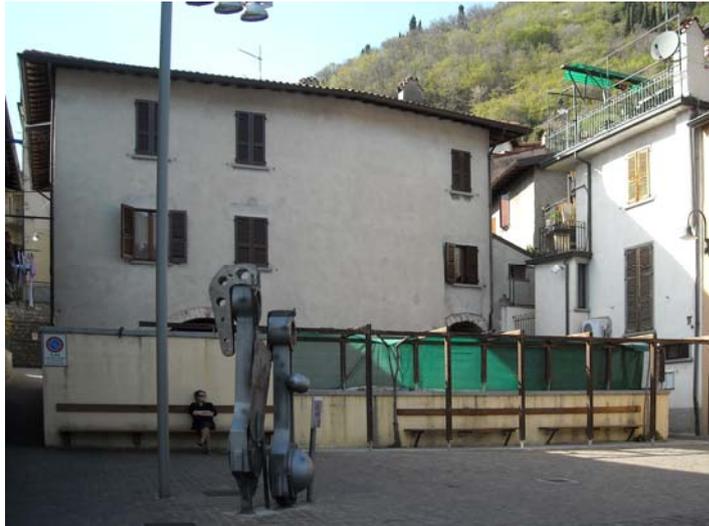
Scheda di rilevamento Isolato 13 fabbricato 43 Identificativo edificio n. 43

elemento	materiale	colore	note
fondo	intonaco	giallo	
zoccolo	/	/	
colonna/pilastro	/	/	
solaio del balcone	/	/	
reggi mensola	/	/	
marcapiano	/	/	
banchine	granito	grigio	
cornice di porte e finestre	/	/	
ornati	/	/	
cornicione	/	/	
infissi	ferro	grigio	
ante	/	/	
inferriata/rinquiera	/	/	
gronda	/	/	
pluviali	/	/	
manto di copertura	/	/

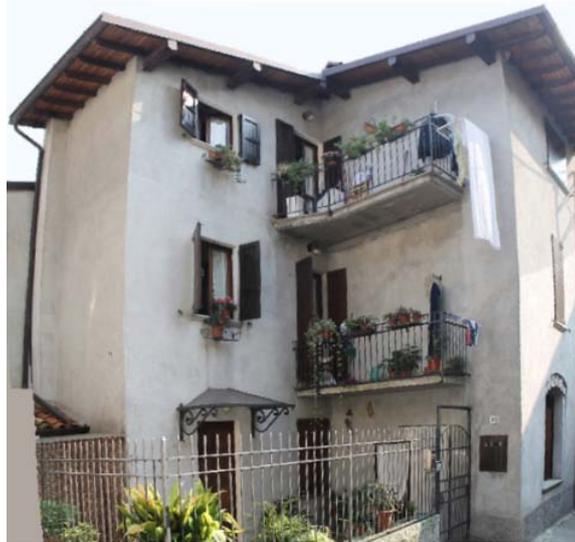
Scheda di rilevamento Isolato 13 fabbricato 45 Identificativo edificio n. 45

elemento	materiale	colore	note
fondo	intonaco	bianco sporco	
zoccolo	intonaco	grigio	posa strollata
colonna/pilastro	/	/	
solaio del balcone	cemento armato	grigio	
reggi mensola	/	/	
marcapiano	/	/	
banchine	cemento	grigio	
cornice di porte e finestre	/	/	
ornati	/	/	
cornicione	/	/	
infissi	legno	marrone	
ante	legno	marrone scuro	
inferriata/rinchiara	ferro	grigio scuro	
gronda	rame	rame	
pluviali	rame	rame	
manto di copertura	coppi	rosso mattone

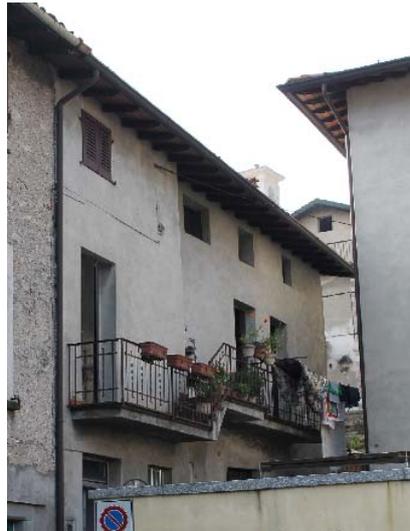
Scheda di rilevamento Isolato 13 fabbricato 46 Identificativo edificio n. 46

elemento	materiale	colore	note
fondo	intonaco	bianco sporco	
zoccolo	/	/	
colonna/pilastro	/	/	
solaio del balcone	latero cemento	grigio	
reggi mensola	/	/	
marcapiano	/	/	
banchine	/	/	
cornice di porte e finestre	/	/	
ornati	/	/	
cornicione	/	/	
infissi	legno	bianco/marrone	
ante	legno	marrone scuro	
inferriata/rinquieria	ferro	marrone scuro	
gronda	rame	rame	
pluviali	rame	rame	
manto di copertura	coppi	rosso mattone

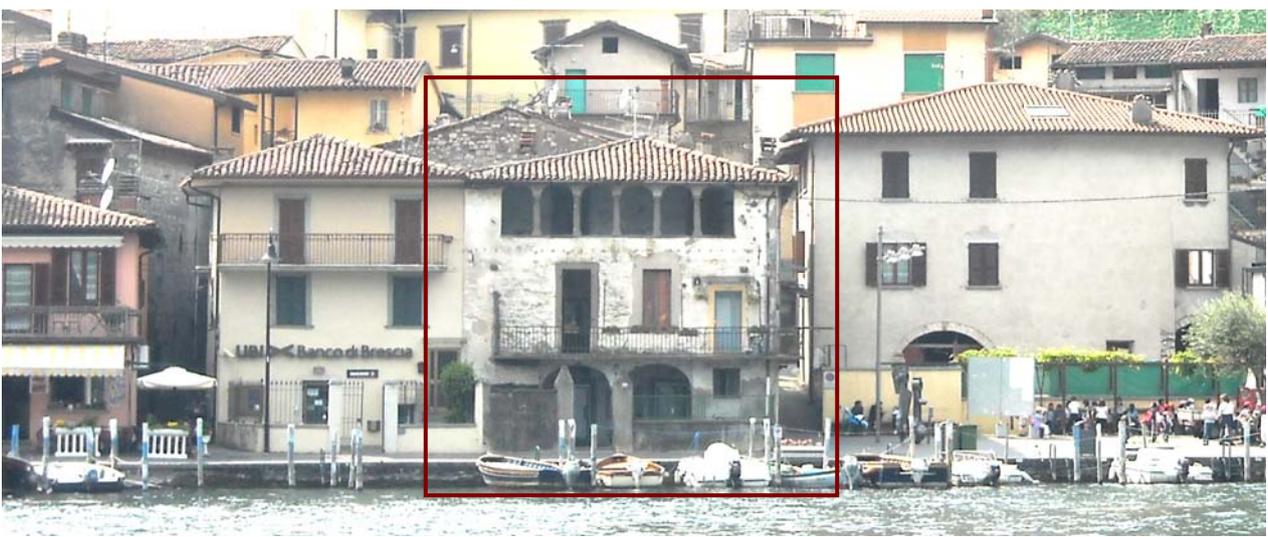
IDENTIFICAZIONE E LOCALIZZAZIONE

elemento	materiale	colore	note
fondo	tinteggio*	bianco sporco	* scialbo di calce (tracce)
zoccolo	/	/	/
colonna/pilastro	pietra di sarnico	grigio	stile dorico
solaio del balcone	cemento	grigio	/
reggi mensola	/	/	/
marcapiano	/	/	/
banchine	pietra di sarnico	grigio	degrado delle banch del loggiato(erosione)
cornice di porte e finestre	pietra di sarnico	grigio	/
ornati	pietra di sarnico	grigio	/
cornicione	/	/	/
infissi	vario	vario	/
ante	legno	vario	/
inferriata/rinquieria	ferro	grigio-verde	/
gronda	ferro	grigio	/
pluviali	plastica+ferro	bianco+verde-ruggine	/
manto di copertura	coppi	rosso mattone	/

degrado: cavillatura, erosione, distacco, percolazione

Oltre alle patologie di degrado descritte si rileva l'incongruenza tra i materiali di finitura delle facciate.

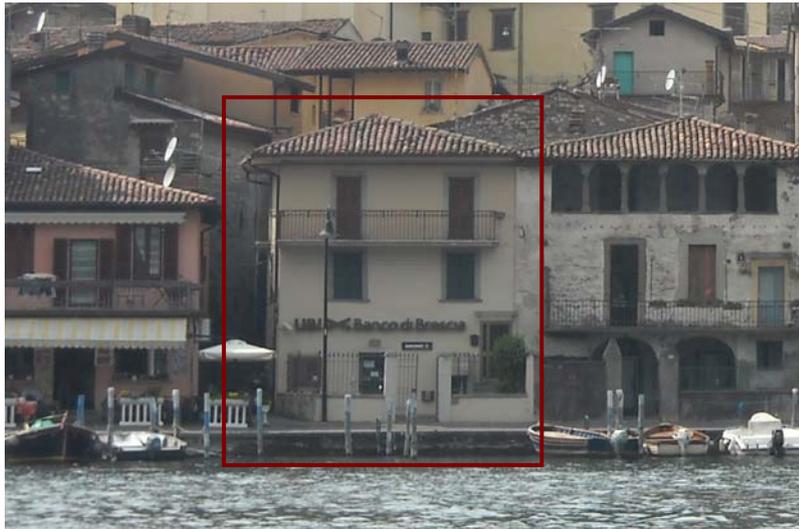
Scheda di rilevamento Isolato 13 fabbricato 48 Identificativo edificio n. 48

elemento	materiale	colore	note
fondo	pittura	beige	/
zoccolo	pittura+intonaco	grigio	posa strollata sul fronte nel vicolo
colonna/pilastro	/	/	/
solaio del balcone	latero cemento	grigio	/
reggi mensola	/	/	/
marcapiano	/	/	/
banchine	pietra di sarnico	pietra di sarnico	/
cornice di porte e finestre	pietra di sarnico	pietra di sarnico	/
ornati	/	/	/
cornicione	/	/	/
infissi	legno/anticorodal	marrone/verde/oro	/
ante	legno	marrone/verde/oro	/
inferriata/rinquieria	ferro	marrone	/
gronda	rame	rame	/
pluviali	rame	rame	/
manto di copertura	coppi	rosso mattone	/

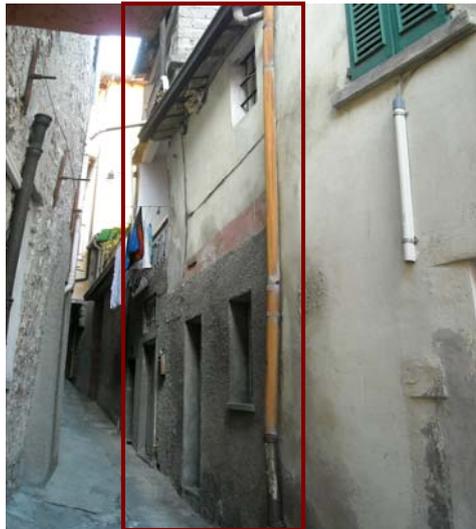
Scheda di rilevamento Isolato 13 fabb 49 Identificativo edificio n. 49

elemento	materiale	colore	note
fondo	pittura	verde chiaro	piano primo
zoccolo	intonaco	grigio	posa strollata
colonna/pilastro	/	/	/
solaio del balcone	/	/	/
reggi mensola	/	/	/
marcapiano	pittura	rosso	/
banchine	pietra	bianco	/
cornice di porte e finestre	/	/	/
ornati	/	/	/
cornicione	/	/	/
infissi	alluminio	argento	/
ante	/	/	/
inferriata/rinquieria	ferro	nero	/
gronda	rame	rame	/
pluviali	plastica	arancione	/
manto di copertura	coppi	rosso mattone	/

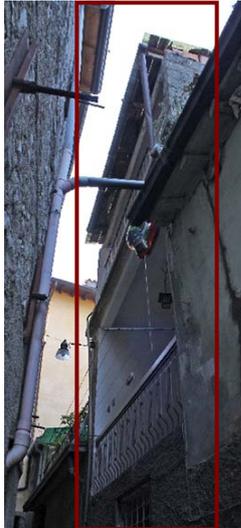
Scheda di rilevamento Is 13 fabb 50 Identificativo edificio n. 50

elemento	materiale	colore	note
fondo	pittura	bianco/giallo	/
zoccolo	intonaco	grigio	posa strollata
colonna/pilastro	/	/	/
solaio del balcone	/	/	/
reggi mensola	/	/	/
marcapiano	/	/	/
banchine	pietra di sarnico	grigio	/
cornice di porte e finestre	/	/	/
ornati	/	/	/
cornicione	pietra di sarnico	giallo	/
infissi	alluminio	grigio	/
ante	/	/	/
inferriata/rinquieria	ferro	grigio	/
gronda	ferro	grigio	/
pluviali	ferro	grigio	/
manto di copertura	/	/	/

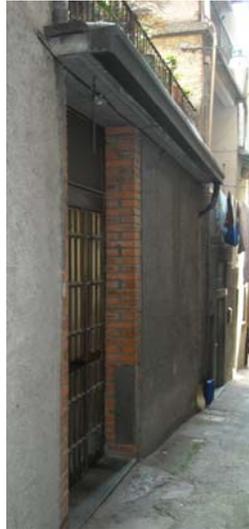
Scheda di rilevamento Is 13 fabb 51-52 Identificativo edificio n. 51 - 52

elemento	materiale	colore	note
fondo	intonaco di malta	grigio	finitura grezza
zoccolo	/	/	/
colonna/pilastro	/	/	/
solaio del balcone	/	/	/
reggi mensola	/	/	/
marcapiano	/	/	/
banchine	/	/	/
cornice di porte e finestre	laterizio	rosso	/
ornati	/	/	/
cornicione	/	/	/
infissi	anticorodal	oro	/
ante	/	/	/
inferriata/rinchiara	ferro	grigio	/
gronda	ferro	grigio	/
pluviali	ferro	grigio	/
manto di copertura	/	/	/

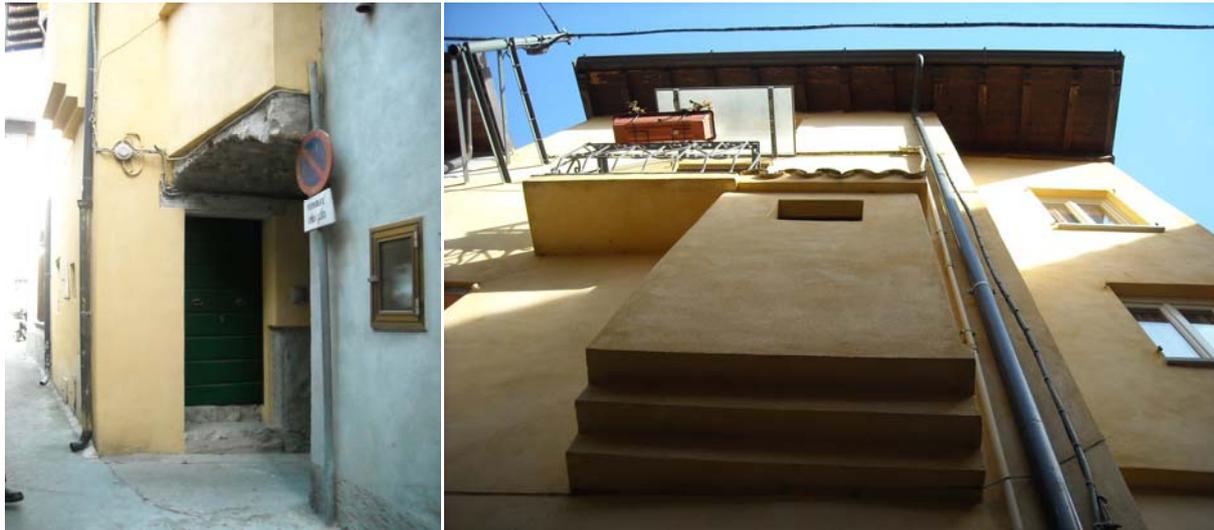
Scheda di rilevamento Isolato 13 fabbricato 53 Identificativo edificio n. 53

elemento	materiale	colore	note
fondo	tinteggio	giallo ocra	/
zoccolo	/	/	/
colonna/pilastro	/	/	/
solaio del balcone	latero cemento	giallo ocra	/
reggi mensola	/	/	/
marcapiano	/	/	/
banchine	pietra di sarnico	grigio	/
cornice di porte e finestre	/	/	/
ornati	/	/	/
cornicione	/	/	/
infissi	legno	bianco	/
ante	legno	verde	/
inferriata/rinquieria	ferro	grigio	/
gronda	rame	rame	/
pluviali	rame	rame	/
manto di copertura	coppi	rosso mattone	/

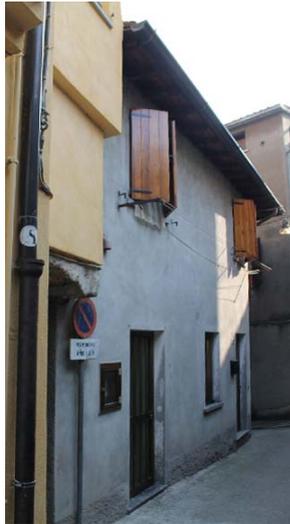
Scheda di rilevamento Isolato 13 fabbricato 54 Identificativo edificio n. 54

elemento	materiale	colore	note
fondo	intonaco	grigio	/
zoccolo	intonaco	grigio	posa strollata
colonna/pilastro	/	/ /	/
solaio del balcone	/	/	/
reggi mensola	/	/	/
marcapiano	/	/	/
banchine	granito	grigio	/
cornice di porte e finestre	/	/	/
ornati	/	/	/
cornicione	/	/	/
infissi	anticorodal	oro	/
ante	legno	marrone	/
inferriata	anticorodal	oro	/
gronda	ferro	grigio	/
pluviali	/	/	/
manto di copertura	coppi	rosso mattone	/

buono

Si rileva la mancanza della tinteggiatura dello strato di finitura della facciata

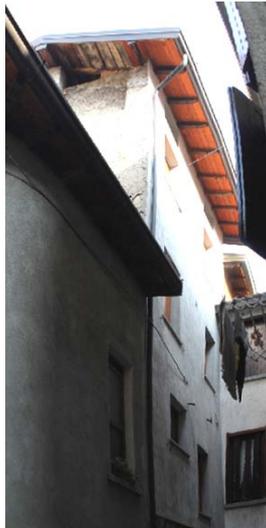
Scheda di rilevamento Isolato 13 fabbricato 55 Identificativo edificio n. 55

elemento	materiale	colore	note
fondo	intonaco	grigio	/
zoccolo	bozze in pietra	grigio	/
colonna/pilastro	/	/	/
solaio del balcone	/	/	/
reggi mensola	/	/	/
marcapiano	/	/	/
banchine	granito	grigio	/
cornice di porte e finestre	pietra di sarnico	grigio	/
ornati	/	/	/
cornicione	/	/	/
infissi	legno	marrone	/
ante	legno	marrone	/
inferriata/rinchiara	/	/	/
gronda	ferro	grigio	/
pluviali	ferro	grigio	/
manto di copertura	coppi	rosso mattone	/

buono

Si rileva la mancanza di tinteggiatura del paramento murario

Si prescrive di dividere la facciata in due riquadri, uno inferiore (B) e uno superiore (A) secondo quanto specificato nella **tipologia 2**, dell'allegato A, "Maschera cromatica", alle presenti schede.

Si prescrive di utilizzare la cromia individuata per lo zoccolo per la coloritura della malta impiegata per la stuccatura della pietra. Dopo la scarnitura dei giunti e la pulitura delle bozze stesse si prescrive la stuccatura a guanto⁽¹⁾.

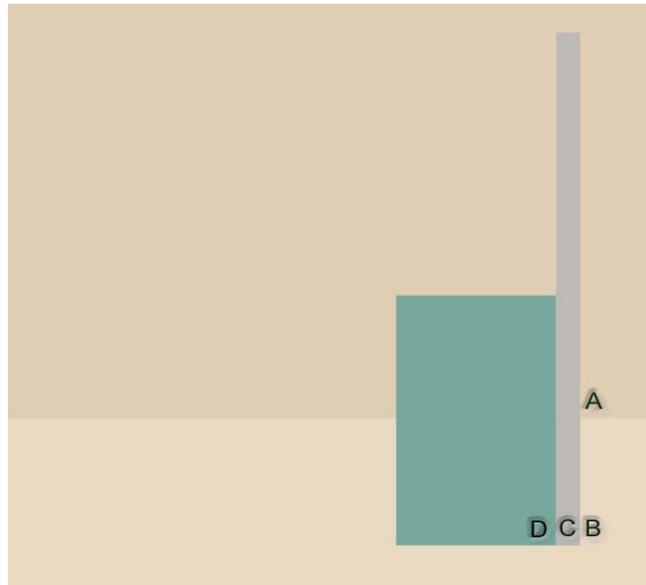
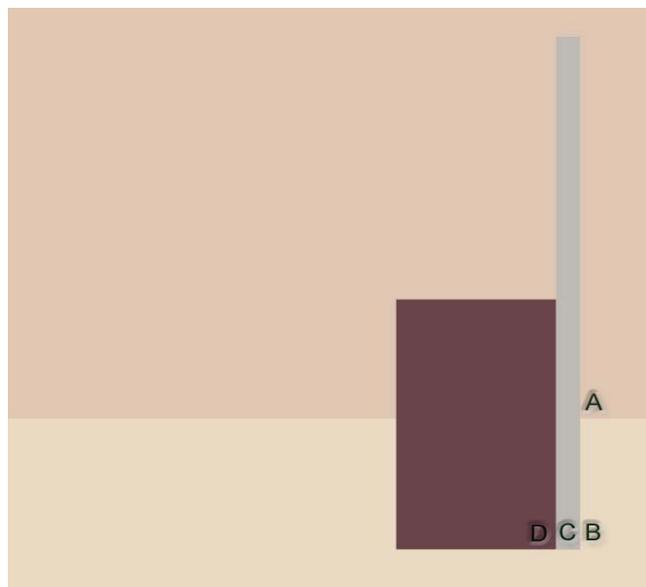
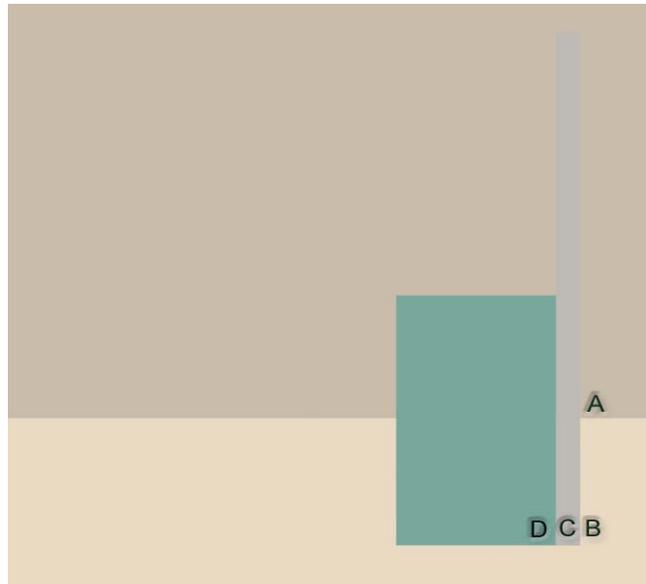
A (fondo della facciata): NCS S 1030-G80Y
note:
RGB 224, 206, 108

B (pt della facciata): NCS S 1505-G90Y
note:
RGB 233, 218, 194

c (cornici delle forometrie): **pietra di sarnico**
note:
finitura bocciardata o graffiata

D (anta): NCS S 3020-B50G
note:
RGB 114, 162, 154

A (fondo della facciata): NCS S 1510-Y70R
note:
RGB 226, 197, 176

D (anta): NCS S 5020-R20B
note:
RGB 105, 68, 77

A (fondo della facciata): NCS S 2005 - Y40R

B (pt della facciata): NCS S 1505 - G90Y

c (cornici delle forometrie): pietra di sarnico

D (anta): NCS S 3020-B50G

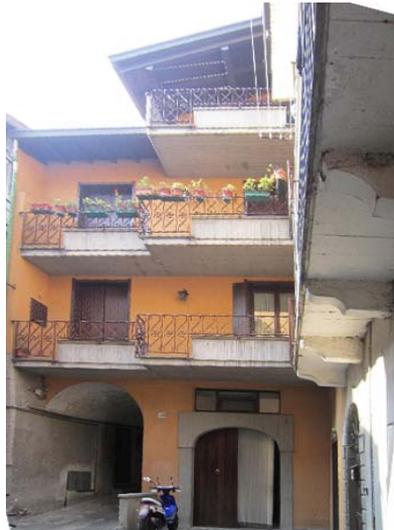
Scheda di rilevamento Isolato 13 fabbricato 56 Identificativo edificio n. 56

elemento	materiale	colore	note
fondo	intonaco	arancione	posa plastica
zoccolo	granito	grigio	battiscopa
colonna/pilastro	/	/	/
solaio del balcone	cemento armato	grigio	/
reggi mensola	/	/	/
marcapiano	/	/	/
banchine	/	/	/
cornice di porte e finestre	legno	marrone	/
ornati	cemento	grigio	/
cornicione	/	/	/
infissi	legno	marrone	/
ante	legno	marrone	/
inferriata/rinchiara	ferro	marrone	/
gronda	ferro	grigio	/
pluviali	/	/	/
manto di copertura	coppi	rosso mattone	/

buono

Si ritiene progettualmente corretta la scelta cromatica rilevata nello stato di fatto. Tuttavia si prescrive un intervento di tinteggiatura consona al contesto e alle NTA di piano. In merito alle scelte cromatiche si prescrive di utilizzare la cromia "B, zoccolo", per la tinteggiatura dei frontalini dei balconi e delle fioriere. Si prescrive di tinteggiare gli ornati in cemento.

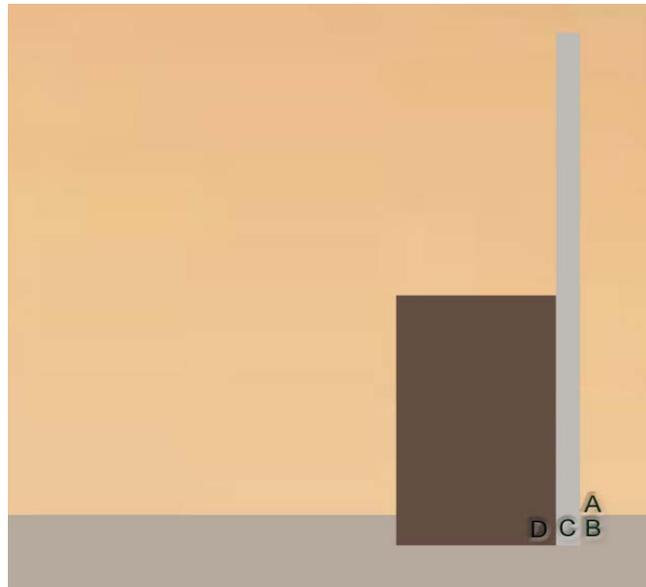
A (fondo): NCS S 1515 - Y30R

B (zoccolo della facciata): NCS S 4005 - Y20R

c (cornici delle forometrie): pietra di sarnico

D (anta): NCS S 6010-Y70R

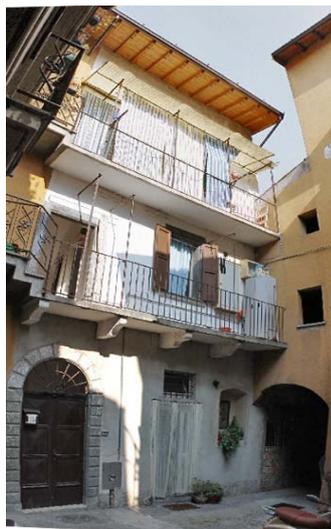
Scheda di rilevamento Isolato 13 fabbricato 57 Identificativo edificio n. 57

elemento	materiale	colore	note
fondo	intonaco di calce	bianco	/
zoccolo	intonaco di calce	grigio	posa strollata
colonna/pilastro	/	/	/
solaio del balcone	cemento	grigio	/
reggi mensola	gattoni in pietra*	bianco	*saqomati
marcapiano	/	/	/
banchine	pietra di sarnico	grigio	/
cornice di porte e finestre	pietra di sarnico	grigio	/
ornati	pietra di sarnico*	grigio	*portale con conci bocciardati
cornicione	/	/	/
infissi	legno/pvc	marrone/verde/bianco	/
ante	legno	marrone	/
inferriata/rinquieria	ferro	grigio	orditura semplice con montanti di ancoraggio
gronda	ferro	grigio	alla parete
pluviali	/	/	/
manto di copertura	coppi	rosso mattone	/

assenza di manutenzione

Il prospetto esposto a "nord-est" presenta finitura "faccia a vista" ed è composto da bozze in pietra

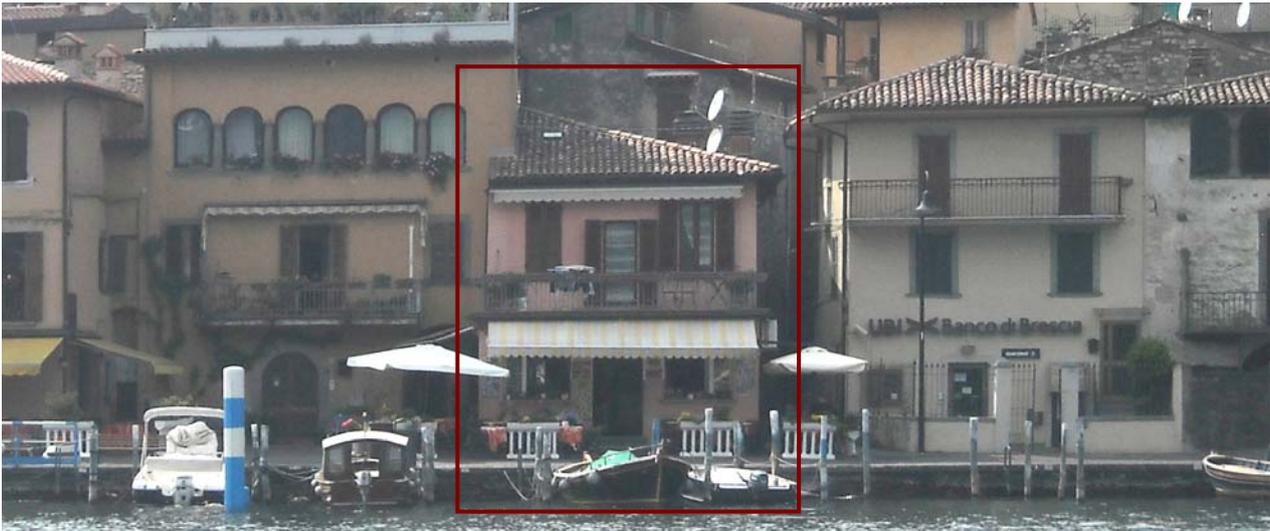
Scheda di rilevamento Is 13 fabb 58-59 Identificativo edificio n. 58 - 59

elemento	materiale	colore	note
fondo	pittura	rosa	/
zoccolo	pietra di sarnico	grigio	mattonelle
colonna/pilastro	/	/	/
solaio del balcone	/	/	/
reggi mensola	/	/	/
marcapiano	/	/	/
banchine	cemento	grigio	/
cornice di porte e finestre	/	/	/
ornati	/	/	/
cornicione	/	/	/
infissi	legno	bianco-marrone-blu	/
ante	legno	marrone	/
inferriata/rinchiara	ferro	grigio	/
gronda	rame	rame	/
pluviali	rame	rame	/
manto di copertura	coppi	rosso mattone	/

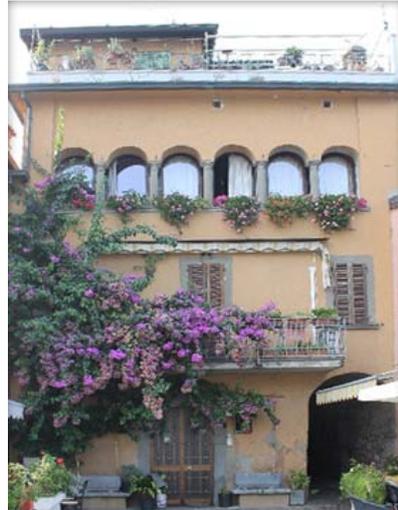
Scheda di rilevamento Isolato 13 fabbricato 60 Identificativo edificio n. 60

elemento	materiale	colore	note
fondo	pittura	marrone	posa plastica
zoccolo	/	/	/
colonna/pilastro	pietra di sarnico	grigio	/
solaio del balcone	cemento armato	grigio	/
reggi mensola	/	/	/
marcapiano	/	/	/
banchine	pietra di sarnico	grigio	/
cornice di porte e finestre	pietra di sarnico	grigio	/
ornati	/	/	/
cornicione	/	/	/
infissi	legno/anticorodal	marrone/oro	/
ante	legno	marrone	/
inferriata/rinchiara	ferro	grigio	/
gronda	rame	grigio	/
pluviali	rame	grigio	/
manto di copertura	coppi	rosso mattone	/

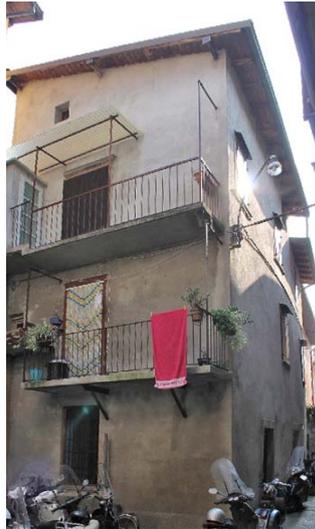
Scheda di rilevamento Is 13 fabb 61-62 Identificativo edificio n. 61-62

elemento	materiale	colore	note
fondo	intonaco	grigio	/
zoccolo	intonaco	grigio	posa strollata
colonna/pilastro	/	/	/
solaio del balcone	cls	grigio	/
reggi mensola	ferro	ruggine	/
marcapiano	/	/	/
banchine	pietra di sarnico	grigio	/
cornice di porte e finestre	pietra di sarnico	grigio	/
ornati	/	/	/
cornicione	/	/	/
infissi	legno	marrone	/
ante	legno	marrone	/
inferriata/rinchiara	ferro	marrone	/
gronda	ferro	grigio	/
pluviali	ferro	grigio	/
manto di copertura	coppi	rosso mattone	/

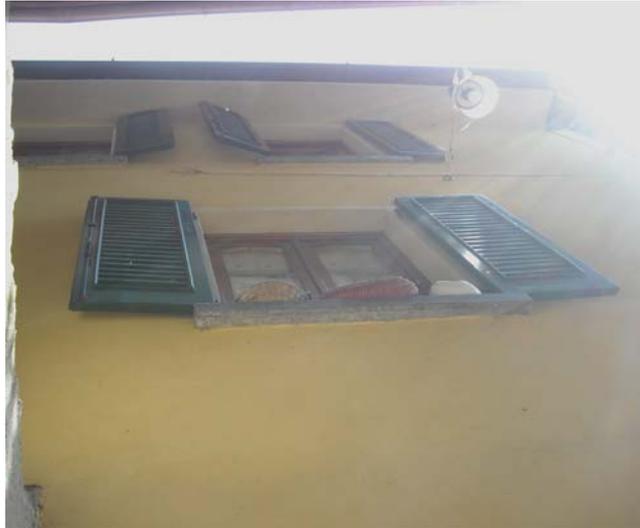
Scheda di rilevamento Isolato 13 fabbricato 63 Identificativo edificio n. 63

elemento	materiale	colore	note
fondo	tinteggiatura	giallo	/
zoccolo	/	/	/
colonna/pilastro	/	/	/
solaio del balcone	cls/legno	grigio/marrone	/
reggi mensola	legno	marrone	/
marcapiano	/	/	/
banchine	/	/	/
cornice di porte e finestre	granito	grigio	/
ornati	/	/	/
cornicione	/	/	/
infissi	legno	marrone	/
ante	legno	verde	/
inferriata/rinchiara	ferro	grigio	/
gronda	ferro	grigio	/
pluviali	ferro	grigio	/
manto di copertura	coppi	rosso mattone	/

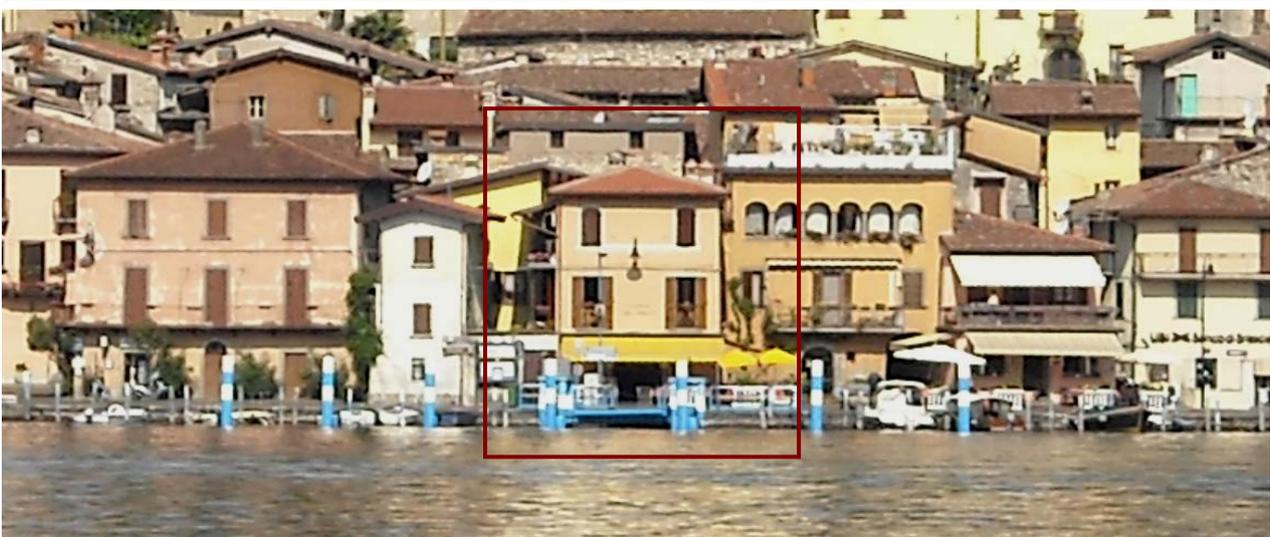
Scheda di rilevamento Isolato 13 fabbricato 64 Identificativo edificio n. 64

elemento	materiale	colore	note
fondo	pittura	marrone chiaro	/
zoccolo	intonaco	grigio	posa strollata
colonna/pilastro	/	/	/
solaio del balcone	/	/	/
reggi mensola	cemento	grigio	/
marcadavanzale	cordolo in cemento	bianco	/
banchine	pietra di sarnico	grigio	/
cornice di porte e finestre	pietra di sarnico	grigio	/
ornati	/	/	/
cornicione	/	/	/
infissi	legno	marrone	/
ante	legno	marrone	/
inferriata/rinchiara	ferro	marrone	/
gronda	rame	rame	/
pluviali	rame	rame	/
manto di copertura	coppi	rosso mattone	/

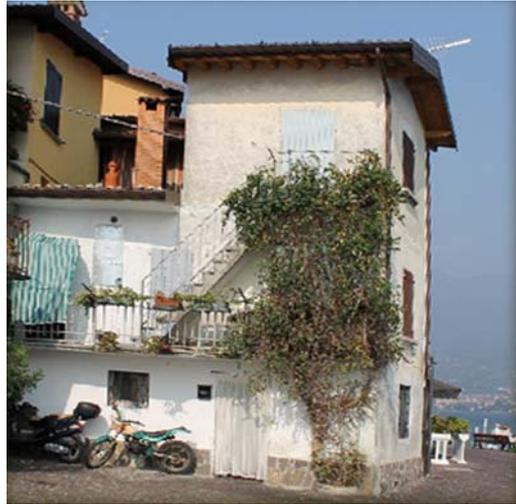
Scheda di rilevamento Isolato 13 fabbricato 66 Identificativo edificio n. 66

elemento	materiale	colore	note
fondo	intonaco	bianco	/
zoccolo	porfido *	rosso mattone	* posa a spacco
colonna/pilastro	/	/	/
solaio del balcone	pietra di sarnico	bianco	/
reggi mensola	/	/	/
marcapiano	/	/	/
banchine	pietra di sarnico	grigio	profilo sagomato
cornice di porte e finestre	/	/	/
ornati	/	/	/
cornicione	/	/	/
infissi	legno	marrone	/
ante	legno	marr-carta da zucc.	/
inferriata/rinquieria	ferro	grigio chiaro	/
gronda	rame	rame	/
pluviali	rame	rame	/
manto di copertura	coppi	rosso mattone	/

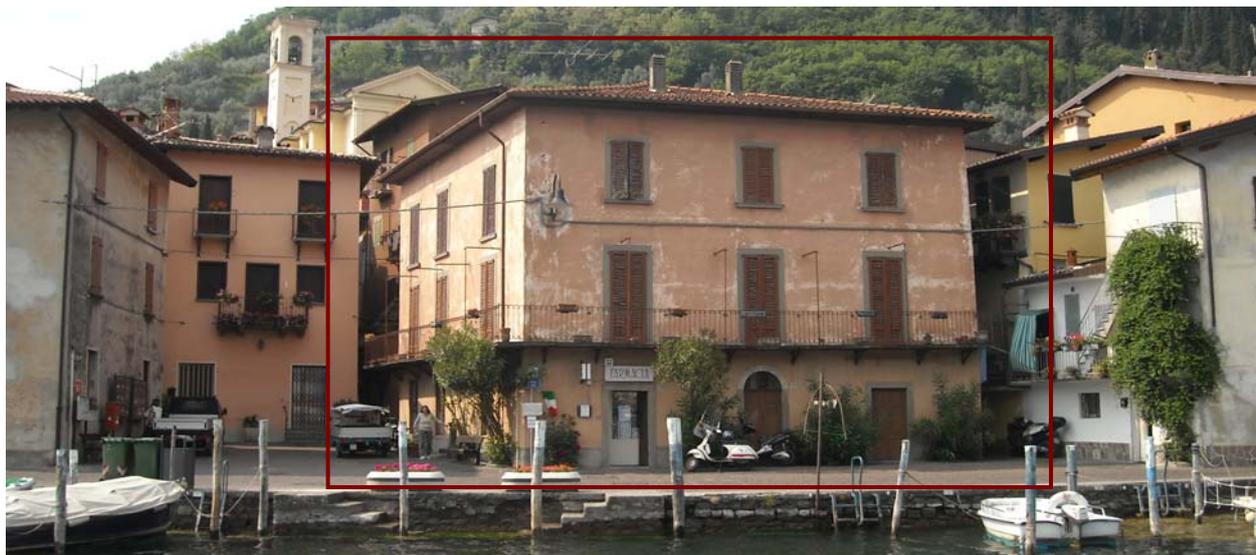
Scheda di rilevamento Isolato 13 fabb 67-68 Identificativo edificio n. 67-68

elemento	materiale	colore	note
fondo	pittura	rosso mattone	/
zoccolo	intonaco stollato	grigio	/
colonna/pilastro	/	/	/
solaio del balcone	pietra di sarnico	grigio	/
reggi mensola	ferro battuto	ruggine	/
marcapiano	/	/	/
banchine	pietra di sarnico	grigio	composizione: listello su cavetto
cornice di porte e finestre	pietra di sarnico	grigio	finitura bocciardata
ornati	/	/	/
cornicione	/	/	/
infissi	legno/pvc	marrone/bianco	/
ante	legno	marrone	/
inferriata/rinquieria	ferro	grigio	/
gronda	rame	marrone	/
pluviali	rame	marrone	/
manto di copertura	coppi	rosso mattone	/
tracce intonaco originario	piano primo	/	/

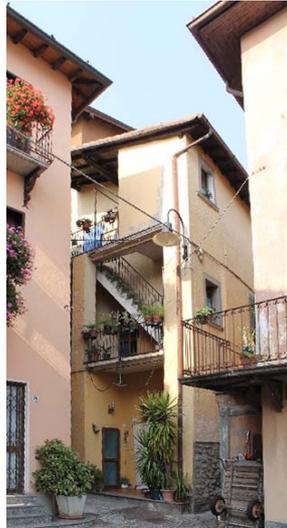
Scheda di rilevamento Isolato 13 fabbricato 69 Identificativo edificio n. 69

elemento	materiale	colore	note
fondo	intonaco *	giallo	* finitura spatolata
zoccolo	pietra**intonaco	grigio	*bozze irreg/malta grigia/int stollato
colonna/pilastro	/	/	/
solaio del balcone	cls	bianco	/
reggi mensola	ferro	grigio	/
marcapiano	/	/	/
banchine	pietra di sarnico	grigio	composizione: listello su cavetto
cornice di porte e finestre	pietra di sarnico	grigio	finitura bocciardata
ornati	/	/	/
cornicione	/	/	/
infissi	legno	marrone	/
ante	legno	marrone	/
inferriata/rinchiara	ferro	marrone	/
gronda	rame	rame	/
pluviali	ferro	grigio	/
manto di copertura	coppi	rosso mattone	/

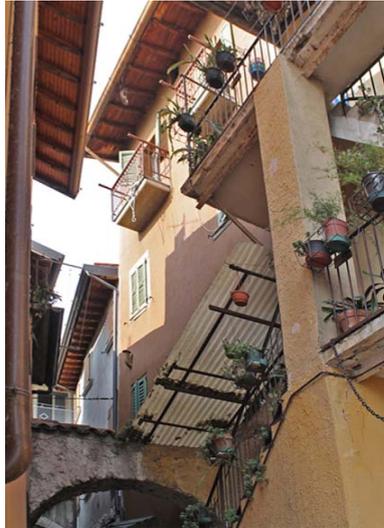
Scheda di rilevamento Isolato 13 fabbricato 70 Identificativo edificio n. 70

elemento	materiale	colore	note
fondo	intonaco	rosa (salmone)	/
zoccolo	/	/	/
colonna/pilastro	/	/	/
solaio del balcone	cls	grigio	/
reggi mensola	/	/	/
marcapiano	/	/	/
banchine	cemento	grigio	/
cornice di porte e finestre	/	/	/
ornati	/	/	/
cornicione	/	/	/
infissi	legno	marrone	/
ante	legno	verde	/
inferriata/rinquieria	ferro	rosso	/
gronda	rame	rame	/
pluviali	rame	rame	/
manto di copertura	coppi	rosso mattone	/

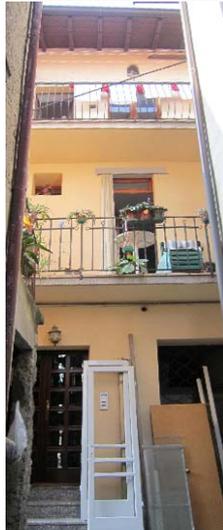
Scheda di rilevamento Isolato 13 fabbricato 71 Identificativo edificio n. 71

elemento	materiale	colore	note
fondo	intonaco	giallo	/
zoccolo	/	/	/
colonna/pilastro	/	/	/
solaio del balcone	latero-cemento	grigio	/
reggi mensola	/	/	/
marcapiano	/	/	/
banchine	/	/	/
cornice di porte e finestre	/	/	/
ornati	/	/	/
cornicione	/	/	/
infissi	legno	marrone	/
ante	/	/	/
inferriata/rinquieria	ferro	marrone	/
gronda	rame	rame	/
pluviali	rame	rame	/
manto di copertura	coppi	rosso mattone	/

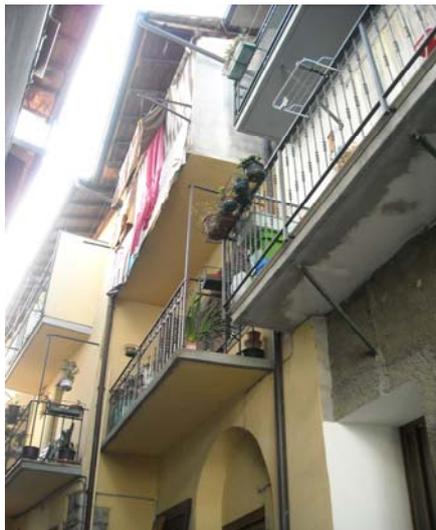
Scheda di rilevamento Isolato 13 fabbricato 72 Identificativo edificio n. 72

elemento	materiale	colore	note
fondo	pittura	giallo	/
zoccolo	intonaco	grigio	posa strollata
colonna/pilastro	/	/	/
solaio del balcone	cls	giallo-grigio	/
reggi mensola	/	/	/
marcapiano	/	/	/
banchine	/	/	/
cornice di porte e finestre	pietra di sarnico	grigio	/
ornati	/	/	/
cornicione	/	/	/
infissi	legno	marrone	/
ante	legno	marrone	/
inferriata/rinquieria	ferro	nero	/
gronda	rame	rame	/
pluviali	rame	rame	/
manto di copertura	coppi	rosso mattone	/

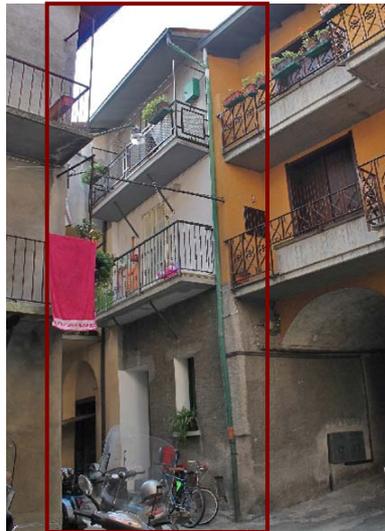
Scheda di rilevamento Isolato 13 fabbricato 73 Identificativo edificio n. 73

elemento	materiale	colore	note
fondo	pittura	bianco	/
zoccolo	intonaco	grigio	piano 1°: finitura spatolata
colonna/pilastro	/	/	/
solaio del balcone	cls	grigio	/
reggi mensola	ferro	verde	/
marcapiano	/	/	/
banchine	pietra	grigio	/
cornice di porte e finestre	/	/	/
ornati	/	/	/
cornicione	/	/	/
infissi	anticorodal	oro+bianco	/
tapparelle	legno	marrone	/
inferriata/rinchiara	ferro	grigio	/
gronda	ferro	verde	/
pluviali	ferro	verde	/
manto di copertura	coppi	rosso mattone	/

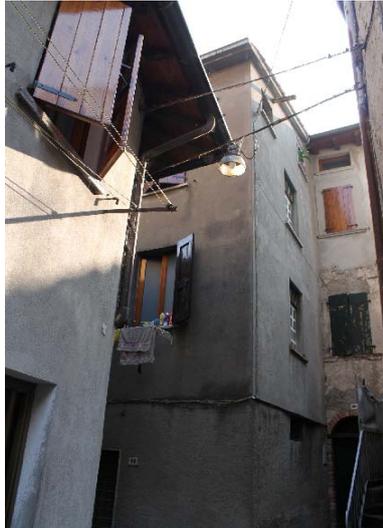
Scheda di rilevamento Isolato 13 fabbricato 74 Identificativo edificio n. 74

elemento	materiale	colore	note
fondo	intonaco	grigio	/
zoccolo	intonaco	grigio	posa strollata/spatolata
colonna/pilastro	/	/	/
solaio del balcone	/	/	/
reggi mensola	/	/	/
marcapiano	/	/	/
banchine	cem/piet di sarnico	grigio	
cornice di porte e finestre	pietra di sarnico	grigio	1 ricorrenza
ornati	/	/	/
cornicione	/	/	/
infissi	legno+anticorodal	marrone+bianco+oro	/
ante+saracinesca	legno+ferro	marrone+grigio	/
inferriata/rinchiara	/	/	/
gronda	ferro	ruggine	/
pluviali	ferro	ruggine	/
manto di copertura	coppi	rosso mattone	/

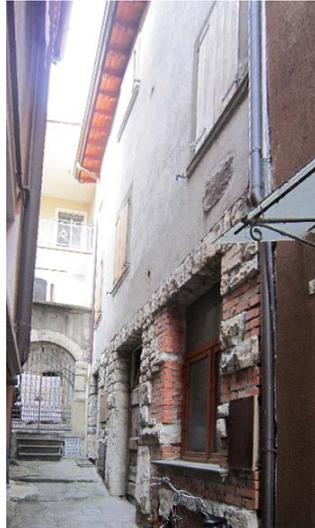
Scheda di rilevamento Isolato 13 fabbricato 75 Identificativo edificio n. 75

elemento	materiale	colore	note
fondo	intonaco	grigio	/
zoccolo	pietra/mattoni	grigio/rosso	/
colonna/pilastro	/	/	/
solaio del balcone	/	/	/
reggi mensola	/	/	/
marcapiano	/	/	/
banchine	pietra di sarnico	grigio	/
cornice di porte e finestre	pietra di sarnico	grigio	/
ornati	/	/	/
cornicione	/	/	/
infissi	legno	marrone	/
ante	legno	marrone	/
inferriata/rinchiara	/	/	/
gronda	rame	rame	/
pluviali	rame	rame	/
manto di copertura	coppi	rosso mattone	/

buono

Si rileva la presenza di "rattoppi" in laterizio rosso, si rileva altresì la mancanza di tinteggiatura del paramento murario.

Si prescrive di utilizzare la cromia individuata per lo zoccolo per la coloritura della malta impiegata per la stuccatura della pietra.

Dopo la scarnitura dei giunti e la pulitura delle bozze stesse si prescrive la stuccatura a guanto⁽¹⁾.

Si prescrive inoltre di tinteggiare la porzione di cortina in mattoni rossi.

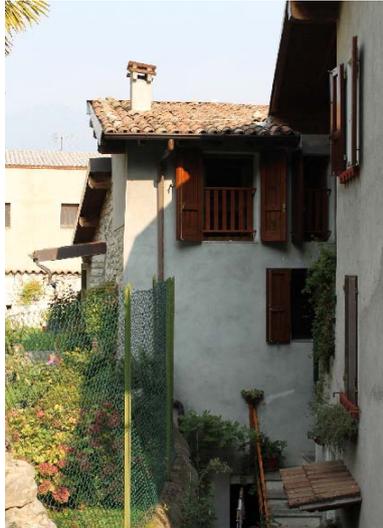
Scheda di rilevamento Isolato 13 fabbricato 78 Identificativo edificio n. 78

elemento	materiale	colore	note
fondo	intonaco+pietra	grigio	/
zoccolo	/	/	/
colonna/pilastro	/	/	/
solaio del balcone	/	/	/
reggi mensola	/	/	/
marcapiano	/	/	/
banchine	/	/	/
cornice di porte e finestre	/	/	/
ornati	/	/	/
cornicione	/	/	/
infissi	legno	marrone	/
ante	legno	marrone	/
inferriata/rinchiara	/	/	/
gronda	ferro	grigio	/
pluviali	ferro	grigio	/
manto di copertura	coppi	rosso mattone	/

buono

Si prescrive di utilizzare la cromia individuata per lo zoccolo per la coloritura della malta impiegata per la stuccatura della pietra. Dopo la scarnitura dei giunti e la pulitura delle bozze stesse si prescrive la stuccatura a guanto⁽¹⁾.

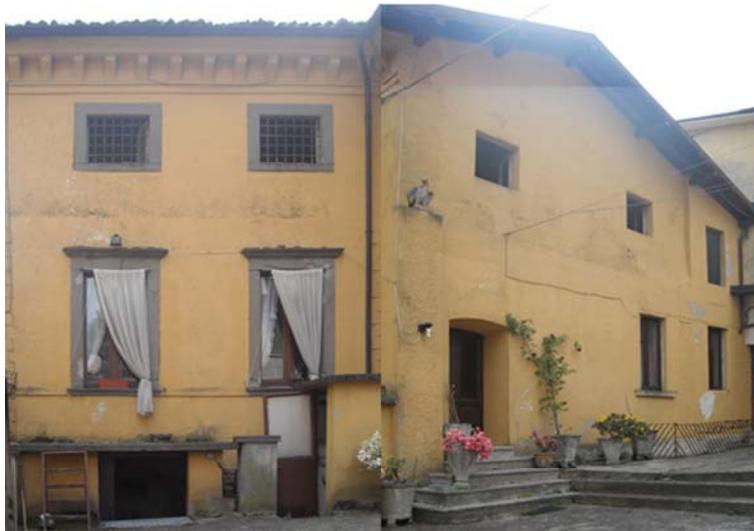
Scheda di rilevamento Is 13 feb 80 Identificativo edificio n. 80 (76-77-79-81)

elemento	materiale	colore	note
fondo	pitt+int. di malta	giallo ocra + beige*	*cortina a sud-est
zoccolo	/	/	/
colonna/pilastro	/	/	/
solaio del balcone	/	/	/
reggi mensola	/	/	/
marcapiano	/	/	/
banchine	pietra di sarnico	grigio	composizione: listello su cavetto
cornice di porte e finestre	pietra di sarnico	grigio	/
ornati	pietra di sarnico	giallo ocra	/
cornicione	pietra di sarnico	giallo ocra	non presente a sud est
infissi	legno	marrone	/
ante	legno	verde	fondo cassettonato e decorato con
inferriata/rinchiara	ferro	grigio	nunteruoli in ferro
gronda	rame	rame	/
pluviali	rame	rame	/
manto di copertura	coppi	rosso mattone	/

assenza

Degrado della facciata esposta a sud-est: mancanza di tinteggiatura, dilavamento, distacco dell'intonaco, presenza di fili e tubi di conduzione del gas.

Si prescrive di utilizzare la cromia B per la tinteggiatura delle modanature del cornicione e dei cantonali.
