Comune di Monte Isola

Piano del Colore

schede tecniche

DOCUMENTO	SCHEDE TECNICHE LOCALITA' PESCHIERA MARAGLIO			
A02 PGT				
01 - ADOZIONE				
r00				
COMMESSA	EMISSIONE	CLIENTE	INCARICO	REDAZIONE
U 578	Marzo 2013	E 322	Agosto 2010	VERIFICATO S05 REDATTO C09 - C11
A TERMINE DELLE VIGENTI LEGGI SUI DIRITTI DI AUTORE QUESTO DISEGNO NON POTRA' ESSERE COPIATO, RIPRODOTTO O COMUNICATO AD ALTRE PERSONE O DITTE SENZA AUTORIZZAZIONE DI SILVANO BUZZI & ASSOCIATI S.r.l.

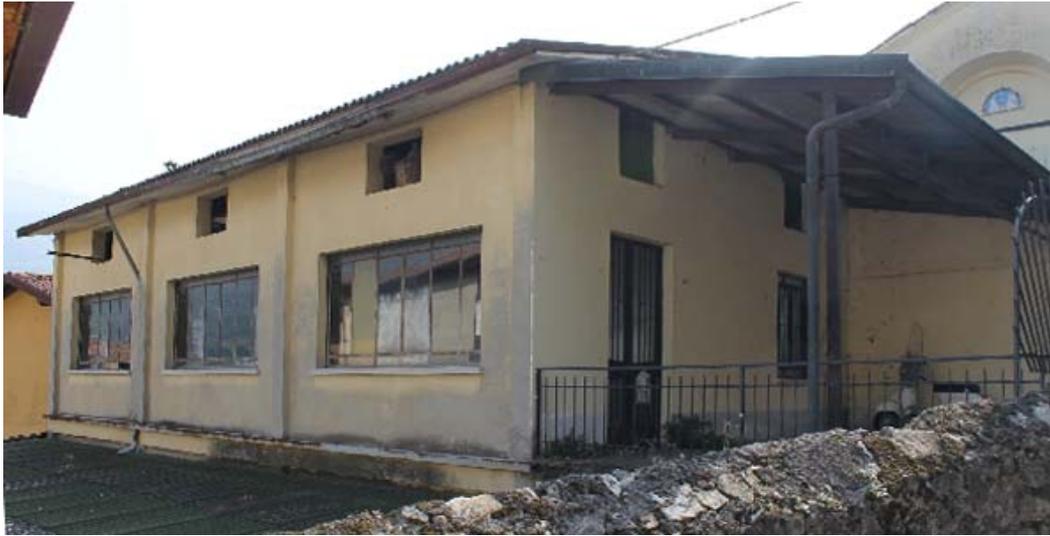
Scheda di rilevamento Isolato 13 fabbricato 82 Identificativo edificio n. 82

elemento	materiale	colore	note
fondo	intonaco	giallo	/
zoccolo	/	/	/
colonna/pilastro	/	/	/
solaio del balcone	/	/	/
reggi mensola	/	/	/
marcapiano	/	/	/
banchine	cemento	grigio chiaro	/
cornice di porte e finestre	/	/	/
ornati	/	/	/
cornicione	/	/	/
infissi	ferro	ruggine	/
ante	/	/	/
inferriata/rinquieria	ferro	grigio	/
gronda	ferro	nero	/
pluviali	ferro	nero	/
manto di copertura	lamiera	/	/

assenza

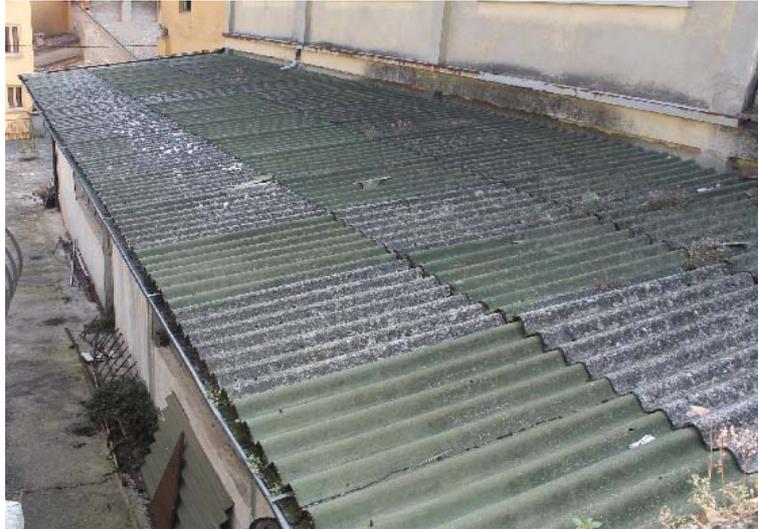
Scheda di rilevamento Isolato 13 fabbricato 83 Identificativo edificio n. 83

elemento	materiale	colore	note
fondo	intonaco	bianco sporco	/
zoccolo	/	/	/
colonna/pilastro	/	/	/
solaio del balcone	/	/	/
reggi mensola	/	/	/
marcapiano	/	/	/
banchine	/	/	/
cornice di porte e finestre	/	/	/
ornati	/	/	/
cornicione	/	/	/
infissi	/	/	non rilevabile
ante	/	/	non rilevabile
inferriata/rinquieria	/	/	/
gronda	ferro	grigio	/
pluviali	ferro	grigio	/
manto di copertura	fibrocemento	grigio-verde	/

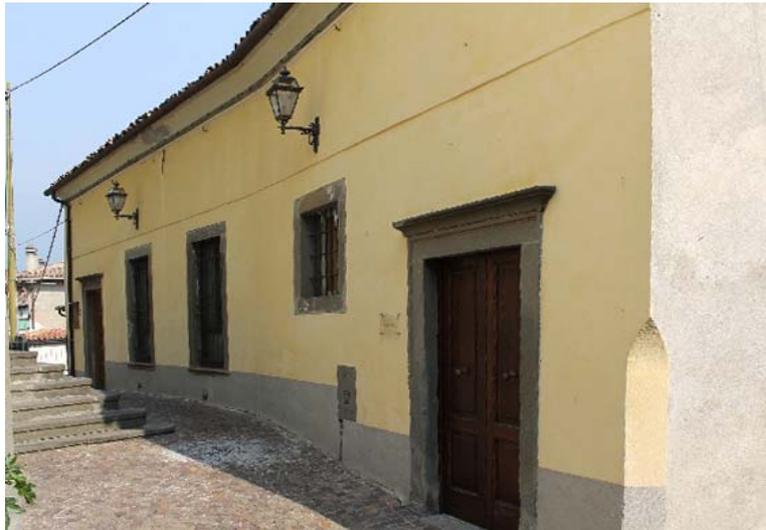
Scheda di rilevamento Isolato 13 fabbricato 84 Identificativo edificio n. 84

elemento	materiale	colore	note
fondo	pittura	giallo	/
zoccolo	intonaco	grigio	posa strollata
colonna/pilastro	/	/	/
solaio del balcone	/	/	/
reggi mensola	/	/	/
marcapiano	/	/	/
banchine	pietra di sarnico	grigio	composizione: listello su cavetto
cornice di porte e finestre	pietra di sarnico	grigio	finitura bocciardata
ornati	pietra di sarnico	grigio	(+maiolica: annunciazione)
cornicione	intonaco	grigio chiaro	modanato
infissi	legno	marrone	/
ante	legno	marrone	cassettonato con fondo a punta di diamante
inferriata/rinquieria	ferro	nero	intersezione a giunto sciolto
gronda	ferro	nero	/
pluviali	ferro	nero	/
manto di copertura	coppi	rosso mattone	/

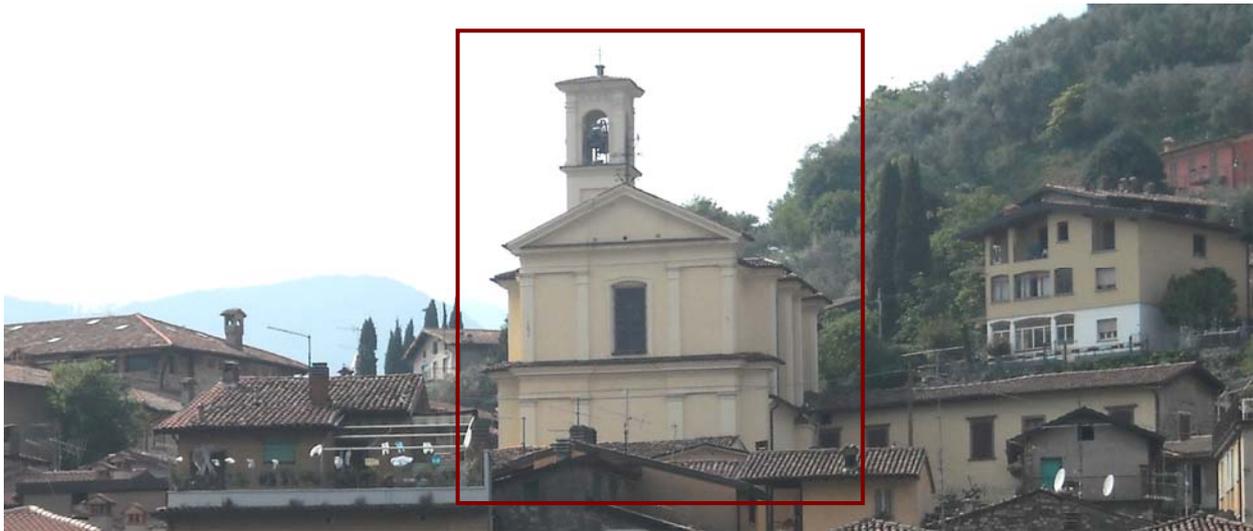
Scheda di rilevamento Is 13 fabb 85 e 87 Identificativo edificio n. 85, 87

elemento	materiale	colore	note
fondo	intonaco	giallo	/
zoccolo	pietra di sarnico	grigio	in intonaco strollato nei fronti lateral
colonna/pilastro	intonaco	giallo chiaro	/
solaio del balcone	/	/	/
reggi mensola	/	/	/
marcapiano	/	/	/
banchine	pietra di sarnico	grigio	
cornice di porte e finestre	pietra di sarnico	grigio	finitura bocciardata
ornati	intonaco	giallo	
cornicione	intonaco	giallo	/
infissi	legno	marrone	/
ante	legno	marrone	superficie istoriata
inferriata/rinchiara	ferro	nero	intersezione a giunto sciolto
gronda	ferro	grigio	/
pluviali	ferro	grigio	/
manto di copertura	coppi	rosso mattone	/

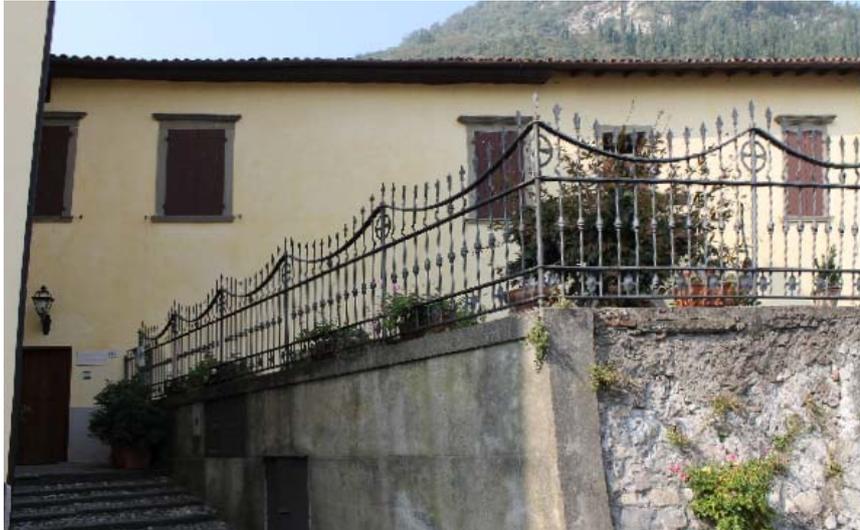
Scheda di rilevamento Is 13 fabb 86-88 Identificativo edificio n. 86 - 88

elemento	materiale	colore	note
fondo	tinteggio	giallo	/
zoccolo	intonaco	grigio	posa strollata
colonna/pilastro	/	/	/
solaio del balcone	pietra di sarnico	grigio	/
reggi mensola	pietra di sarnico	grigio	gattone modanato
marcapiano	/	/	/
banchine	pietra di sarnico	grigio	composizione: listello su cavetto
cornice di porte e finestre	pietra di sarnico	grigio	finitura bocciardata
ornati	pietra di sarnico	grigio	
cornicione	/	/	/
infissi	legno	marrone	/
ante	legno	marrone	/
inferriata/rinquieria	ferro	nero	/
gronda	rame	rame	/
pluviali	rame	rame	/
manto di copertura	coppi	rosso mattone	/

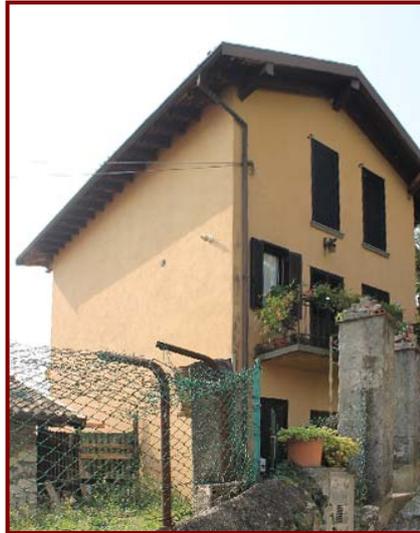
Scheda di rilevamento Isolato 13 fabbricato 90 Identificativo edificio n. 90

elemento	materiale	colore	note
fondo	intonaco	giallo ocra	/
zoccolo	/	/	/
colonna/pilastro	/	/	/
solaio del balcone	cls	grigio	/
reggi mensola	/	/	/
marcapiano	/	/	/
banchine	cem+piet di sarn	grigio	/
cornice di porte e finestre	/	/	/
ornati	/	/	/
cornicione	/	/	/
infissi	legno	marrone	/
ante	legno	marrone	/
inferriata/rinquieria	ferro	nero	/
gronda	ferro	grigio	/
pluviali	ferro	grigio	/
manto di copertura	coppi	rosso mattone	/

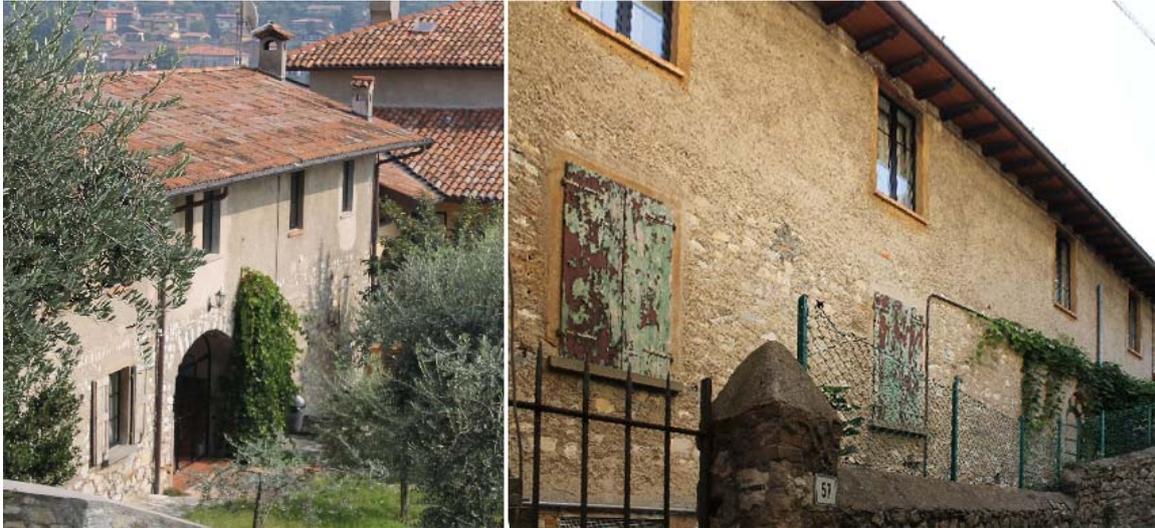
Scheda di rilevamento Isolato 13 fabb 89-91 Identificativo edificio n. 89 - 91

elemento	materiale	colore	note
fondo	malta	beige	sassi affioranti
zoccolo	bozze pietra	beige	/
colonna/pilastro	/	/	/
solaio del balcone	/	/	/
reggi mensola	/	/	/
marcapiano	/	/	/
banchine	lateriz+piet di sarn	rosso+grigio	/
cornice di porte e finestre	pietra di sarnico	grigio	/
ornati	/	/	/
cornicione	/	/	/
infissi	legno	marrone	/
ante	legno	verde	faticenza
inferriata/rinquieria	/	/	/
gronda	rame	rame	/
pluviali	rame	rame	/
manto di copertura	coppi	rosso mattone	/

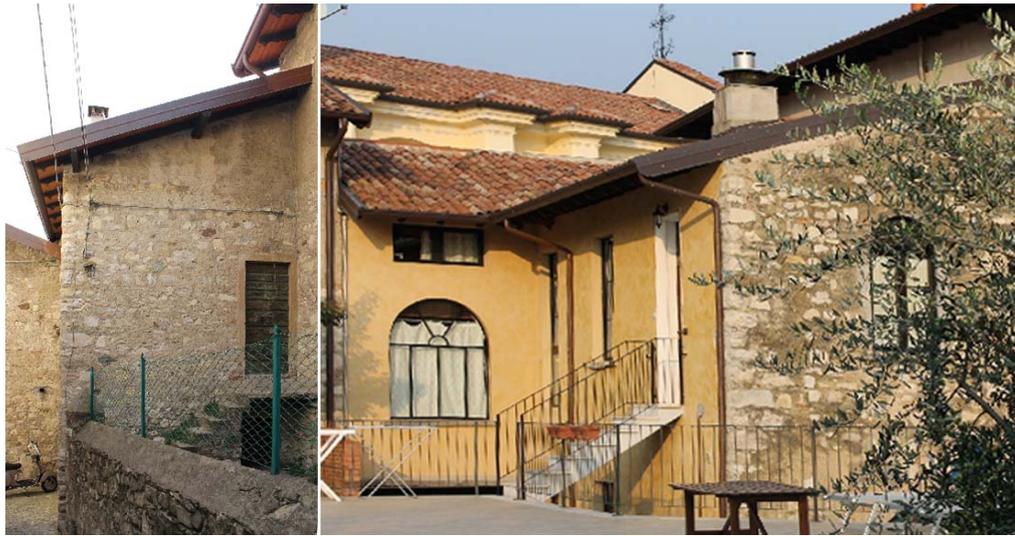
Scheda di rilevamento Isolato 13 fabbricato 92 Identificativo edificio n. 92

elemento	materiale	colore	note
fondo	malta+tinteggio	giallo	finitura raso-sasso
zoccolo	/	/	/
colonna/pilastro	/	/	/
solaio del balcone	/	/	/
reggi mensola	/	/	/
marcapiano	/	/	/
banchine	pietra di sarnico	grigio	/
cornice di porte e finestre	pietra di sarnico	grigio	/
ornati	/	/	/
cornicione	/	/	/
infissi	legno-ferro	marrone/verde/nero	/
ante	legno	marrone	superficie ripartita in senso orizzontale
inferriata/rinchiostro	ferro	nero	/
gronda	rame	rame	/
pluviali	rame	rame	/
manto di copertura	coppi	rosso mattone	/

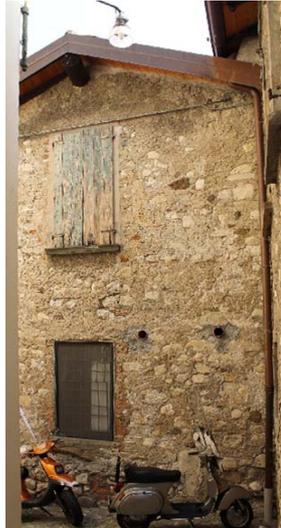
Scheda di rilevamento Isolato 13 fabbricato 93 Identificativo edificio n. 93

elemento	materiale	colore	note
fondo	malta+pietra	beige	*finitura raso-sasso
zoccolo	/	/	/
colonna/pilastro	/	/	/
solaio del balcone	/	/	/
reggi mensola	/	/	/
marcapiano	/	/	/
banchine	pietra di sarnico	grigio	composizione: listello su cavetto
cornice di porte e finestre	pietra di sarnico*	grigio	* anche mattoni in laterizio
ornati	/	/	/
cornicione	/	/	/
infissi	legno	marrone	/
ante	legno	verde chiaro	/
inferriata/rinchiara	ferro	nero	tipologia a giunto sciolto
gronda	rame	rame	/
pluviali	rame	rame	/
manto di copertura	coppi	rosso mattone	/

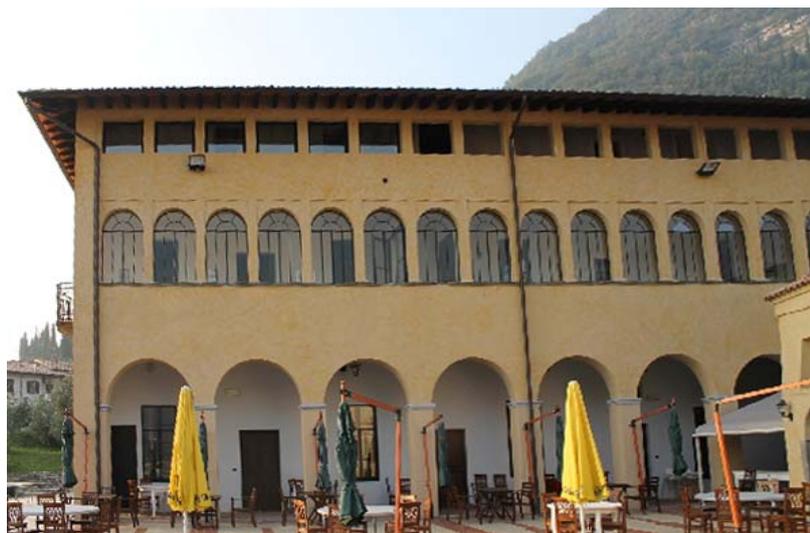
Scheda di rilevamento Isolato 13 fabbricato 94 Identificativo edificio n. 94

elemento	materiale	colore	note
fondo	pittura*	giallo	finitura spugnata
zoccolo	/	/	/
colonna/pilastro	intonaco	giallo	finitura spugnata
solaio del balcone	/	/	/
reggi mensola	/	/	/
marcapiano	/	/	/
banchine	pietra di sarnico	grigio	composizione: listello su cavetto
cornice di porte e finestre	pietra di sarnico	grigio	riquadratura a squincio verticale
ornati	pietra di sarnico	grigio	/
cornicione	/	/	/
infissi	ferro/legno	nero/verde chiaro	vetro decorato con riquadri a fondo di
ante	legno	marrone	hottiglia
inferriata/rinquieria	ferro	nero	/
gronda	rame	rame	/
pluviali	rame	rame	/
manto di copertura	coppi	rosso mattone	/

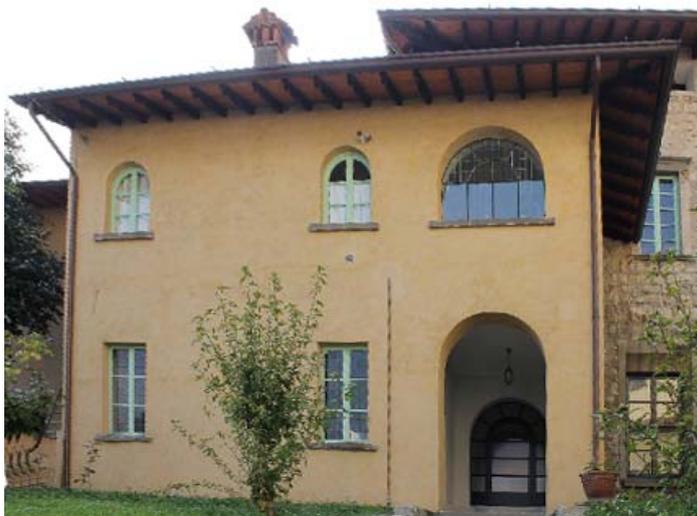
Scheda di rilevamento Isolato 13 fabbricato 97 Identificativo edificio n. 97

elemento	materiale	colore	note
fondo	intonaco	giallo	finitura spugnata
zoccolo	/	/	/
colonna/pilastro	/	/	/
solaio del balcone	/	/	/
reggi mensola	/	/	/
marcapiano	/	/	/
banchine	pietra di sarnico	grigio	/
cornice di porte e finestre	/	/	/
ornati	/	/	/
cornicione	/	/	/
infissi*	legno-ferro	verde acqua-nero	/
ante	/	/	/
inferriata/rinchiara	/	/	/
gronda	rame	rame	/
pluviali	rame	rame	/
manto di copertura	coppi	rosso mattone	/

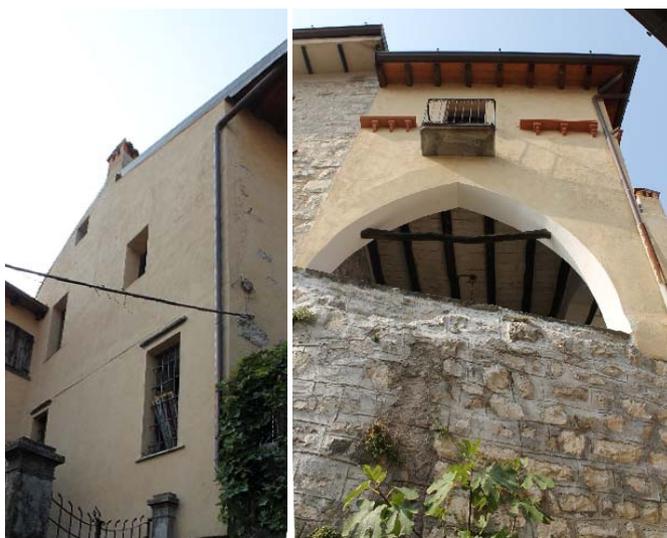
Scheda di rilevamento Is 13 fabb 98-99 Identificativo edificio n. 98 - 99

elemento	materiale	colore	note
fondo	tinteggio	giallo chiaro	/
zoccolo	/	/	/
colonna/pilastro	/	/	/
solaio del balcone	/	/	/
reggi mensola	/	/	/
marcapiano	/	/	/
banchine	pietra di sarnico	grigio	/
cornice di porte e finestre	/	/	/
ornati	/	/	/
cornicione	/	/	/
infissi	legno	marrone	/
ante	/	/	/
inferriata/ringhiera	ferro	nero	/
gronda	rame	rame	/
pluviali	rame	rame	/
manto di copertura	coppi	rosso mattone	/

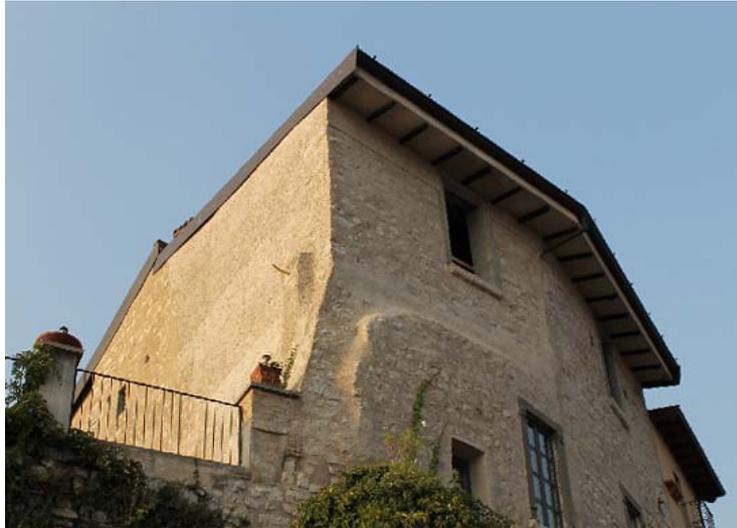
Scheda di rilevamento Is 13 fab 100-101 Identificativo edificio n. 100 - 101

elemento	materiale	colore	note
fondo	malta*	beige	finitura raso-sasso
zoccolo	/	/	/
colonna/pilastro	/	/	/
solaio del balcone	/	/	/
reggi mensola	/	/	/
marcapiano	/	/	/
banchine	pietra	/	/
cornice di porte e finestre	pietra di sarnico	grigio	/
ornati	/	/	/
cornicione	/	/	/
infissi	legno	marrone	/
ante	/	/	/
inferriata/rinquieria	/	/	/
gronda	rame	rame	/
pluviali	rame	rame	/
manto di copertura	coppi	rosso mattone	/

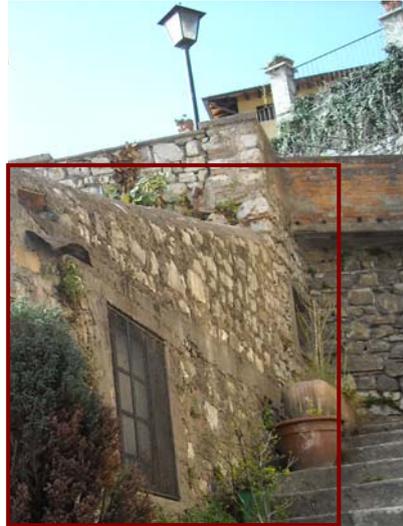
Scheda di rilevamento Isolato 13 fabbricato 102 Identificativo edificio n. 102

elemento	materiale	colore	note
fondo	pietra	beige	/
zoccolo	pietra	beige	/
colonna/pilastro	/	/	/
solaio del balcone	/	/	/
reggi mensola	/	/	/
marcapiano	/	/	/
banchine	/	/	/
cornice di porte e finestre	pietra di sarnico	grigio	/
ornati	/	/	/
cornicione	/	/	/
infissi	legno	marrone	/
ante	/	/	/
inferriata/rinchiara	/	/	/
gronda	/	/	/
pluviali	/	/	/
manto di copertura	/	/	/

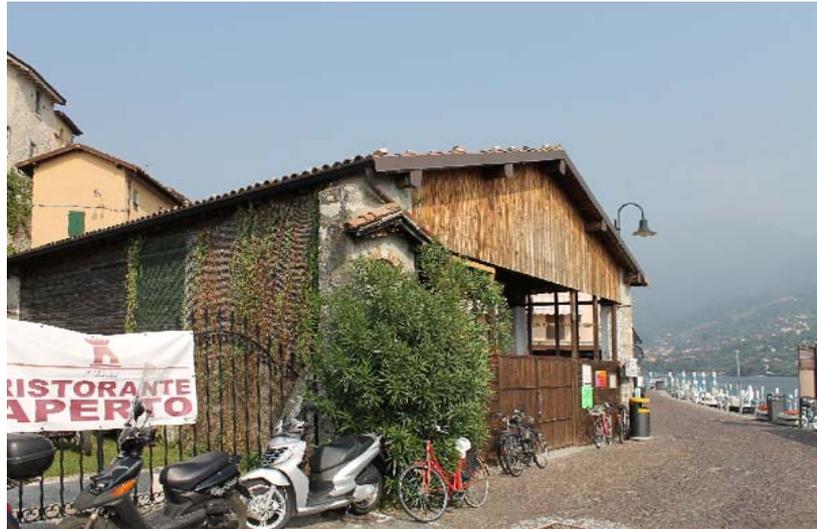
Scheda di rilevamento Is 13 fabb 103-104 Identificativo edificio n. 103 - 104

elemento	materiale	colore	note
fondo	/	/	/
zoccolo	/	/	/
colonna/pilastro	/	/	/
solaio del balcone	/	/	/
reggi mensola	/	/	/
marcapiano	/	/	/
banchine	/	/	/
cornice di porte e finestre	/	/	/
ornati	/	/	/
cornicione	/	/	/
infissi	/	/	/
ante	/	/	/
inferriata/rinchiara	/	/	/
gronda	/	/	/
pluviali	/	/	/
manto di copertura	/	/	/

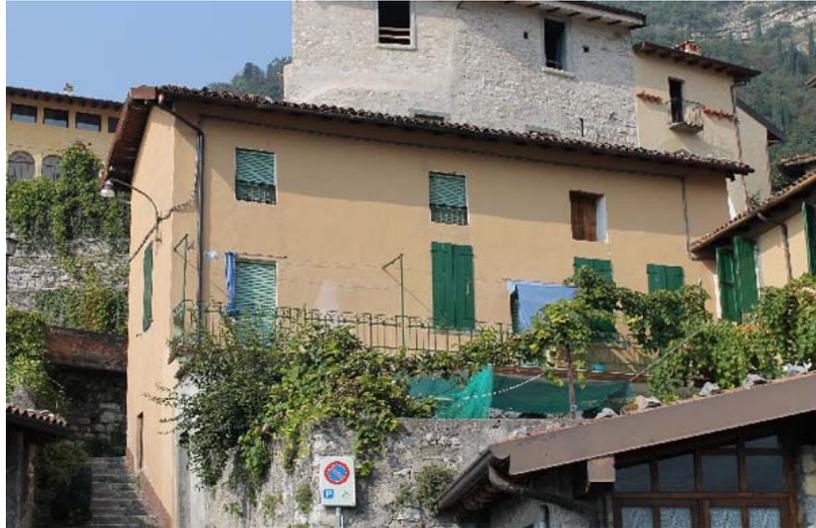
Scheda di rilevamento Isolato 13 fabbricato 105 Identificativo edificio n. 105

elemento	materiale	colore	note
fondo	pittura	marrone chiaro	/
zoccolo	pittura su intonaco	marrone	posa strollata dell'intonaco
colonna/pilastro	/	/	/
solaio del balcone	/	/	/
reggi mensola	/	/	/
marcapiano	/	/	/
banchine	/	/	/
cornice di porte e finestre	/	/	/
ornati	/	/	/
cornicione	/	/	/
infissi	legno	marrone	/
ante	legno	verde	/
inferriata/rinquieria	ferro	verde	/
gronda	rame	rame	/
pluviali	ferro	nero	/
manto di copertura	coppi	rosso mattone	/

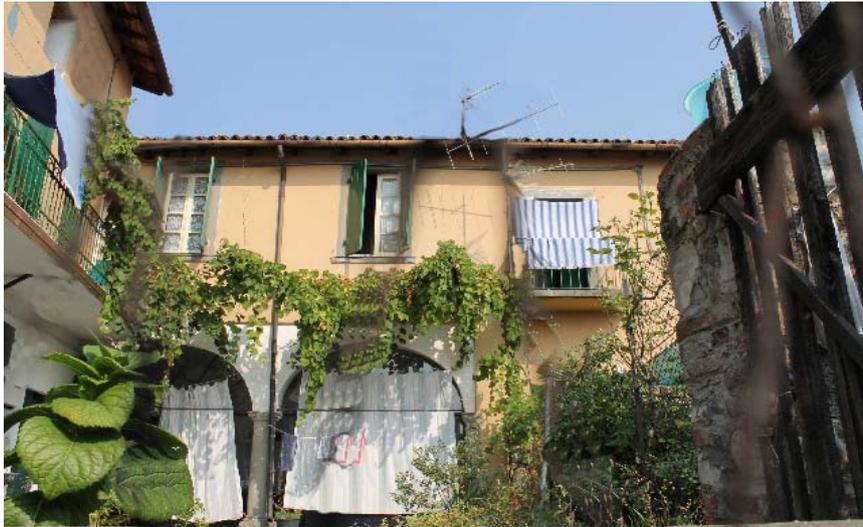
Scheda di rilevamento Isolato 13 fabbricato 106 Identificativo edificio n. 106

elemento	materiale	colore	note
fondo	pittura	marrone chiaro	/
zoccolo	pittura	marrone scuro/grigio	/
colonna/pilastro	pietra di sarnico	grigio	/
solaio del balcone	cemento	grigio	/
reggi mensola	/	/	/
marcapiano	/	/	/
banchine	pietra di sarnico	grigio	/
cornice di porte e finestre	pietra di sarnico	grigio	/
ornati	/	/	/
cornicione	/	/	/
infissi	legno*	bianco	*tipologia a telaio quadripartito
ante	legno	verde	/
inferriata/rinquieria	ferro	verde/nero	/
gronda	rame	rame	/
pluviali	rame	rame	/
manto di copertura	coppi	rosso mattone	/

stato di manutenzione della facciata

buono

CROMATISMI DI PROGETTO si veda la scheda del fabbricato 105

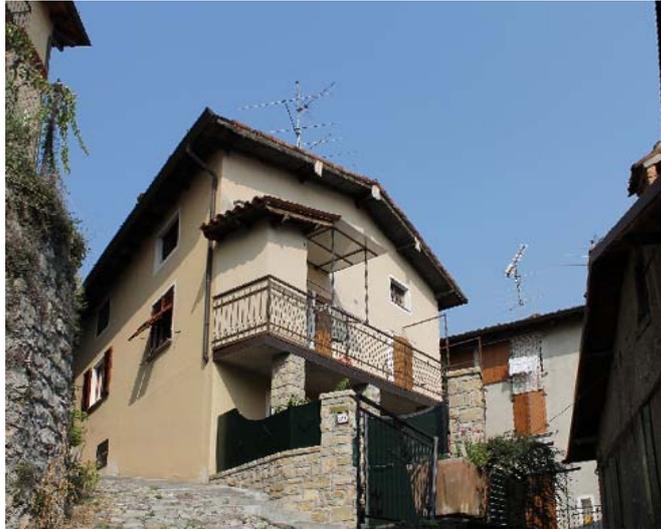
Scheda di rilevamento Isolato 13 fabbricato 107 Identificativo edificio n. 107

elemento	materiale	colore	note
fondo	pittura	beige	/
zoccolo	/	/	/
colonna/pilastro	pietra	beige	/
solaio del balcone	latero-cemento	marrone	colore del frontalino del balcone
reggi mensola	/	/	/
marcapiano	/	/	/
banchine	pietra di sarnico	grigio	/
cornice di porte e finestre	pittura	bianco	/
ornati	/	/	/
cornicione	/	/	/
infissi	legno	marrone	/
ante	legno	marrone	/
inferriata/rinchiara	ferro	marrone	/
gronda	rame	rame	/
pluviali	rame	rame	/
manto di copertura	coppi	rosso mattone	/

stato di manutenzione della facciata

buono

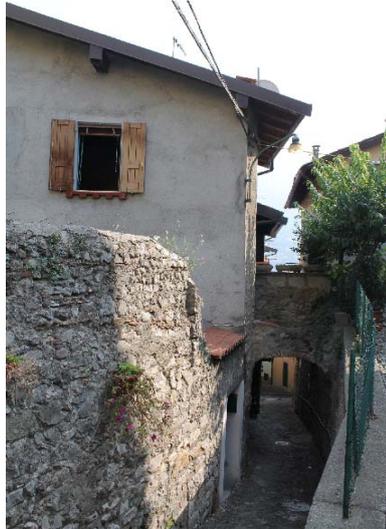
Scheda di rilevamento Is 13 fabb 108-109 Identificativo edificio n. 108 - 109

elemento	materiale	colore	note
fondo	intonaco	grigio	
zoccolo	intonaco	grigio	/
colonna/pilastro	/	/	/
solaio del balcone	/	/	/
reggi mensola	/	/	/
marcapiano	/	/	/
banchine	laterizio	rosso mattone	/
cornice di porte e finestre	/	/	/
ornati	/	/	/
cornicione	/	/	/
infissi	legno	marrone	/
ante	legno	marrone	/
inferriata/rinchiara	/	/	/
gronda	ferro	nero	/
pluviali	ferro	nero	/
manto di copertura	coppi	rosso mattone	/

stato di manutenzione della facciata

buono

Relativamente al fronte esposto a sud-ovest si rileva la finitura con intonaco di malta con bozze affioranti.

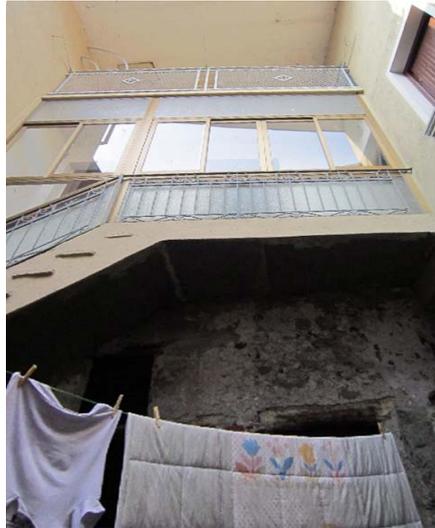
Scheda di rilevamento Isolato 13 fabbricato 110 Identificativo edificio n. 110

elemento	materiale	colore	note
fondo	pittura*	beige	* pt intonaco grigio con roccia affiorante
zoccolo	/	/	/
colonna/pilastro	/	/	/
solaio del balcone	/	/	/
reggi mensola	/	/	/
marcapiano	/	/	/
banchine	/	/	/
cornice di porte e finestre	legno*	marrone	/
ornati	/	/	/
cornicione	/	/	/
infissi	aniconodal/legno	oro/marrone	/
ante	/	/	/
inferriata/rinquieria	ferro+vetro	grigio	/
gronda	/	/	/
pluviali	/	/	/
manto di copertura	/	/	/

stato di manutenzione della facciata

assenza di manutenzione

Si prescrive un intervento di riqualificazione del fabbricato che preveda la pulitura della muratura in pietra al pt. Nel rispetto di quanto definito nell'A03 "norme tecniche d'attuazione", il progetto cromatico del fabbricato riqualificato sarà sottoposto all'attenzione dell'Ufficio tecnico. Le cromie di progetto saranno scelte tra quelle proposte nell'allegato A04 "tavolozza di progetto".

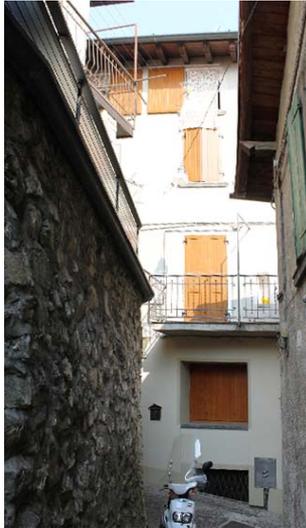
Scheda di rilevamento Isolato 13 fabbricato 111 Identificativo edificio n. 111

elemento	materiale	colore	note
fondo	intonaco	grigio	/
zoccolo	intonaco	grigio	/
colonna/pilastro	/	/	/
solaio del balcone	latero-cemento	grigio	/
reggi mensola	/	/	/
marcapiano	/	/	/
banchine	pietra di sarnico	grigio	/
cornice di porte e finestre	pittura	bianco	/
ornati	/	/	/
cornicione	/	/	/
infissi	/	/	dato non rilevabile
ante	legno	marrone	/
inferriata/rinchiara	ferro	grigio	/
gronda	rame	rame	/
pluviali	rame	rame	/
manto di copertura	coppi	rosso mattone	/

stato di manutenzione della facciata

buono

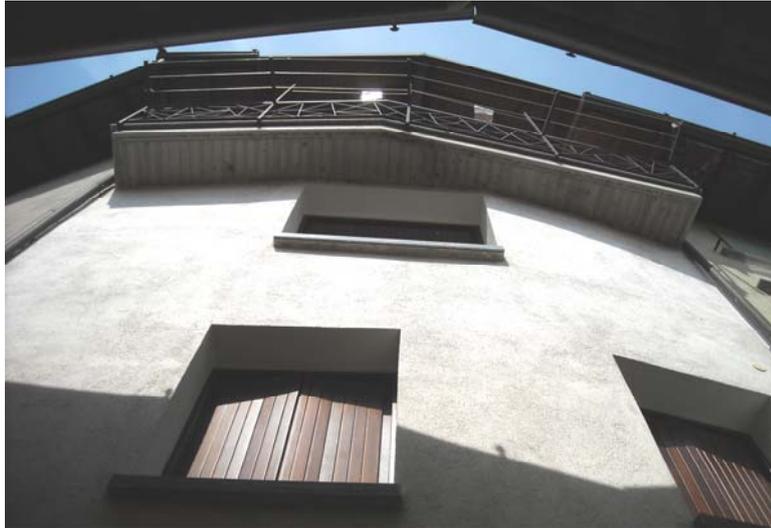
Scheda di rilevamento Isolato 13 fabbricato 112 Identificativo edificio n. 112

elemento	materiale	colore	note
fondo	intonaco	bianco	finitura ruvida
zoccolo	intonaco	grigio	posa strollata
colonna/pilastro	/	/	/
solaio del balcone	/	/	/
reggi mensola	/	/	/
marcapiano	/	/	/
banchine	granito	grigio	/
cornice di porte e finestre	/	/	/
ornati	/	/	/
cornicione	/	/	/
infissi	anticorodal	oro	/
ante	legno	marrone	/
inferriata/rinquieria	ferro	nero+bianco	/
gronda	rame	rame	/
pluviali	rame	rame	/
manto di copertura	coppi	rosso mattone	/

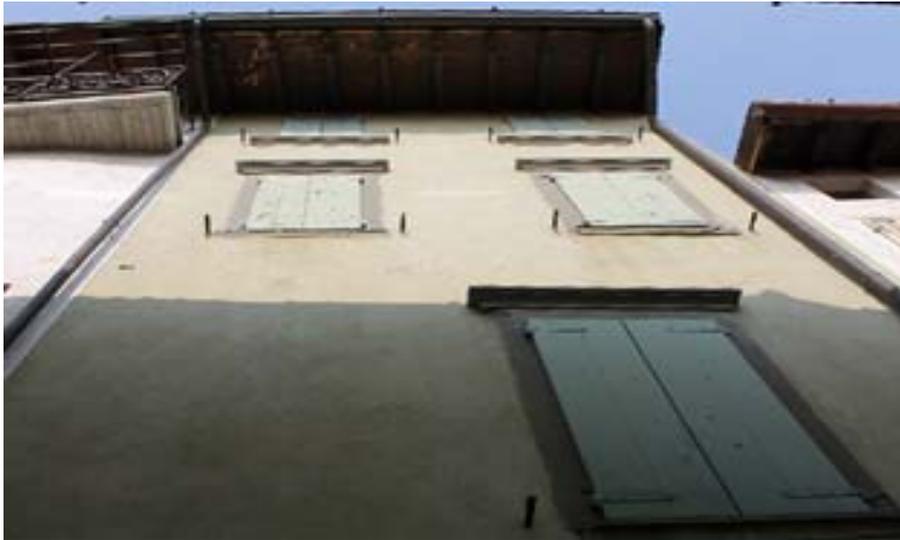
Scheda di rilevamento Isolato 13 fabbricato 113 Identificativo edificio n. 113

elemento	materiale	colore	note
fondo	intonaco	beige	/
zoccolo	intonaco	grigio	posa strollata
colonna/pilastro	/	/	/
solaio del balcone	/	/	/
reggi mensola	/	/	/
marcapiano	/	/	/
banchine	pietra di sarnico	grigio	/
cornice di porte e finestre	pietra di sarnico	grigio	/
ornati	pietra di sarnico	grigio	soprafinestra e stemma
cornicione	/	/	/
infissi	/	/	dato non rilevabile
ante	legno	verde+marrone	/
inferriata/rinquieria	/	/	/
gronda	ferro	grigio	/
pluviali	ferro	grigio	/
manto di copertura	coppi	rosso mattone	/

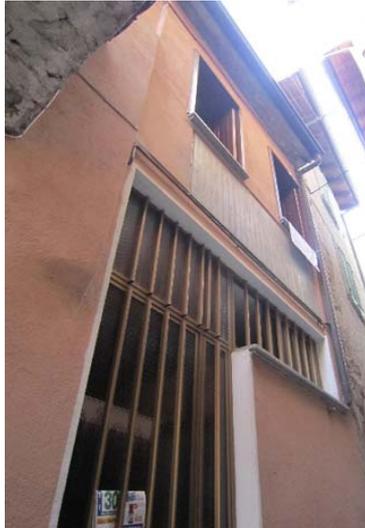
Scheda di rilevamento Isolato 13 fabbricato 114 Identificativo edificio n. 114

elemento	materiale	colore	note
fondo	pittura	marrone chiaro	posa plastica
zoccolo	intonaco	grigio	posa strollata
colonna/pilastro	/	/	/
solaio del balcone	/	/	/
reggi mensola	/	/	/
marcapiano	/	/	/
banchine	granito	grigio	/
cornice di porte e finestre	legno+pittura	marrone+bianco	/
ornati	/	/	/
cornicione	/	/	/
infissi	anticorodal	oro	/
ante	legno	marrone	/
inferriata/rinquieria	/	/	/
gronda	rame	rame	/
pluviali	rame	rame	/
manto di copertura	coppi	rosso mattone	/

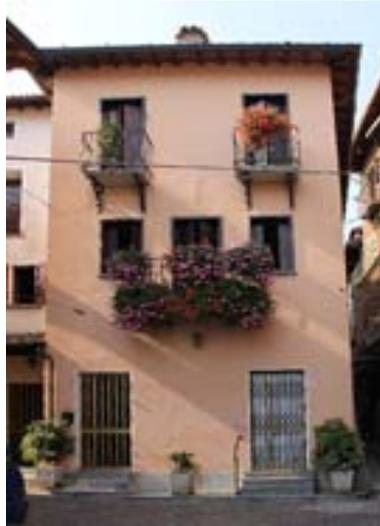
Scheda di rilevamento Isolato 13 fabbricato 115 Identificativo edificio n. 115

elemento	materiale	colore	note
fondo	pittura	rosa salmone/marrone	/
zoccolo	intonaco	grigio	posa strollata
colonna/pilastro	/	/	/
solaio del balcone	pietra di sarnico	grigio	/
reggi mensola	ferro/pietra*	grigio	*qattoni saqomati
marcapiano	/	/	/
banchine	granito	grigio	/
cornice di porte e finestre	legno/pittura	marrone/bianco	/
ornati	/	/	/
cornicione	/	/	/
infissi	anticorodal	oro	/
ante	legno	marrone	/
inferriata/rinquieria	ferro	marrone	/
gronda	rame	rame	/
pluviali	rame	rame	/
manto di copertura	coppi	rosso mattone	/

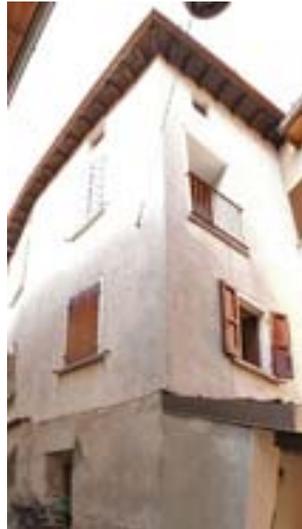
Scheda di rilevamento Isolato 13 fabbricato 116 Identificativo edificio n. 116

elemento	materiale	colore	note
fondo	intonaco	bianco	/
zoccolo	intonaco	grigio	/
colonna/pilastro	/	/	/
solaio del balcone	/	/	/
reggi mensola	/	/	/
marcapiano	/	/	/
banchine	granito	grigio	/
cornice di porte e finestre	pittura	bianco	/
ornati	/	/	/
cornicione	/	/	/
infissi	legno/anticorodal	marrone/oro	/
ante	legno	marrone	/
inferriata/rinquieria	ferro	marrone	/
gronda	rame	rame	/
pluviali	rame	rame	/
manto di copertura	coppi	rosso mattone	/

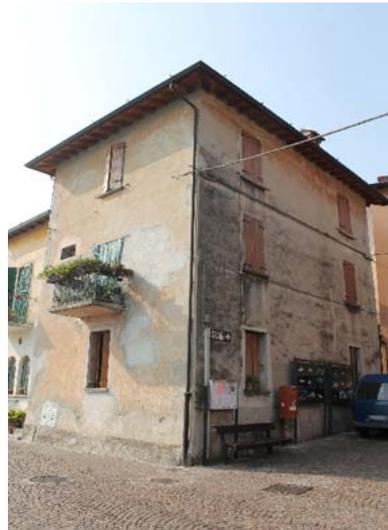
Scheda di rilevamento Isolato 13 fabbricato 117 Identificativo edificio n. 117

elemento	materiale	colore	note
fondo	intonaco	vario	/
zoccolo	intonaco	grigio	posa strollata
colonna/pilastro	/	/	/
solaio del balcone	cemento	grigio	/
reggi mensola	/	/	/
marcapiano	/	/	/
banchine	cemento/pietra	grigio	/
cornice di porte e finestre	intonaco	bianco	/
ornati	/	/	/
cornicione	/	/	/
infissi	/	/	dato non rilevabile
ante	legno	marrone	/
inferriata/rinchiara	ferro	grigio	/
gronda	rame	rame	/
pluviali	rame	rame	/
manto di copertura	coppi	rosso mattone	/

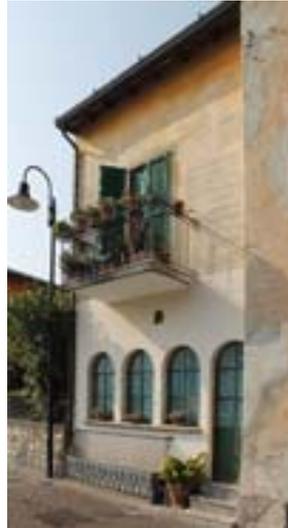
Scheda di rilevamento Isolato 13 fabbricato 118 Identificativo edificio n. 118

elemento	materiale	colore	note
fondo	intonaco	vario	/
zoccolo	pittura	bianco	/
colonna/pilastro	/	/	/
solaio del balcone	cemento	grigio	/
reggi mensola	/	/	/
marcapiano	/	/	/
banchine	pietra	grigio	/
cornice di porte e finestre	/	/	/
ornati	/	/	/
cornicione	/	/	/
infissi	ferro	verde	/
ante	legno	verde	/
inferriata/rinchiara	ferro	nero	/
gronda	rame	rame	/
pluviali	rame	rame	/
manto di copertura	coppi	rosso mattone	/

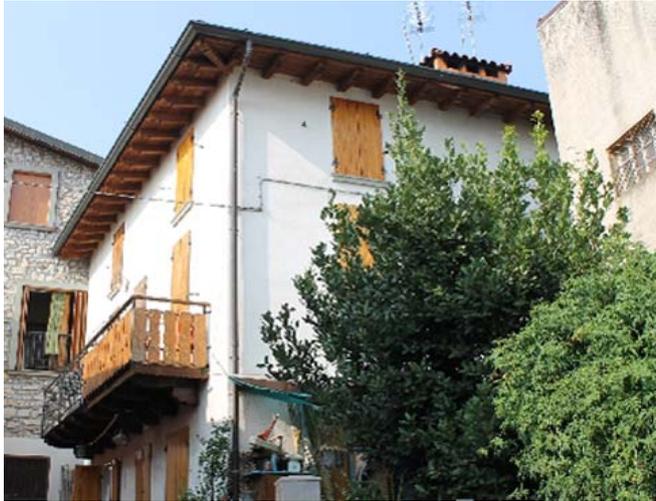
Scheda di rilevamento Isolato 13 fabbricato 119 Identificativo edificio n. 119

elemento	materiale	colore	note
fondo	intonaco	bianco	/
zoccolo	intonaco	grigio	posa strollata
colonna/pilastro	/	/	/
solaio del balcone	legno	marrone	/
reggi mensola	legno	marrone	/
marcapiano	/	/	/
banchine	pietra di sarnico	grigio	/
cornice di porte e finestre	pietra di sarnico	grigio	con montaggio specchiato verso l'interno
ornati	/	/	/
cornicione	/	/	/
infissi	legno	marrone	/
ante	legno	marrone	/
inferriata/rinquieria	/	/	/
gronda	rame	rame	/
pluviali	rame	rame	/
manto di copertura	coppi	rosso mattone	/

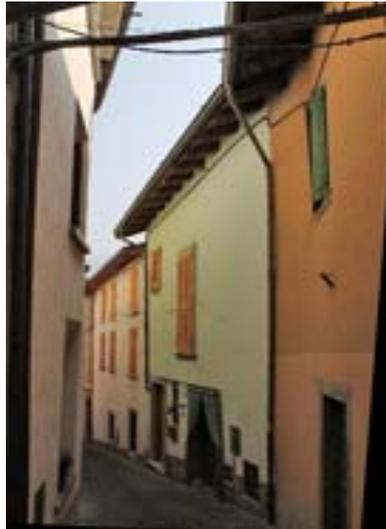
Scheda di rilevamento Isolato 13 fabbricato 120 Identificativo edificio n. 120

elemento	materiale	colore	note
fondo	intonaco	verde	/
zoccolo	porfido	rosso mattone	posa a spacco
colonna/pilastro	/	/	/
solaio del balcone	/	/	/
reggi mensola	/	/	/
marcapiano	/	/	/
banchine	pietra di sarnico	grigio	/
cornice di porte e finestre	pietra di sarnico	grigio	/
ornati	/	/	/
cornicione	/	/	/
infissi	legno+anticorodal	marrone+oro	/
ante	legno	marrone	/
inferriata/rinquieria	/	/	/
gronda	rame	rame	/
pluviali	rame	rame	/
manto di copertura	coppi	rosso mattone	/

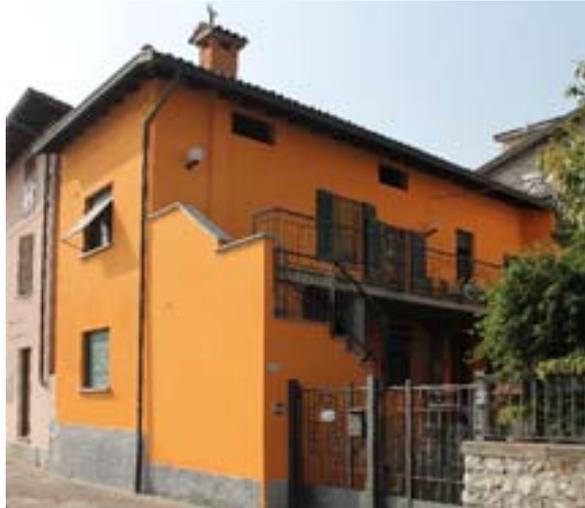
Scheda di rilevamento Isolato 13 fabb 121-122 Identificativo edificio n. 121 - 122

elemento	materiale	colore	note
fondo	pittura	arancione	/
zoccolo	intonaco	grigio	posa strollata
colonna/pilastro	cemento	grigio	/
solaio del balcone	latero cemento	grigio	/
reggi mensola	/	/	/
marcapiano	/	/	/
banchine	granito	grigio	/
cornice di porte e finestre	/	/	/
ornati	/	/	/
cornicione	/	/	/
infissi	/	/	dato non rilevabile
ante/tapparelle	legno	verde	/
inferriata/rinquieria	ferro	nero	/
gronda	rame	rame	/
pluviali	rame	rame	/
manto di copertura	coppi	rosso mattone	/

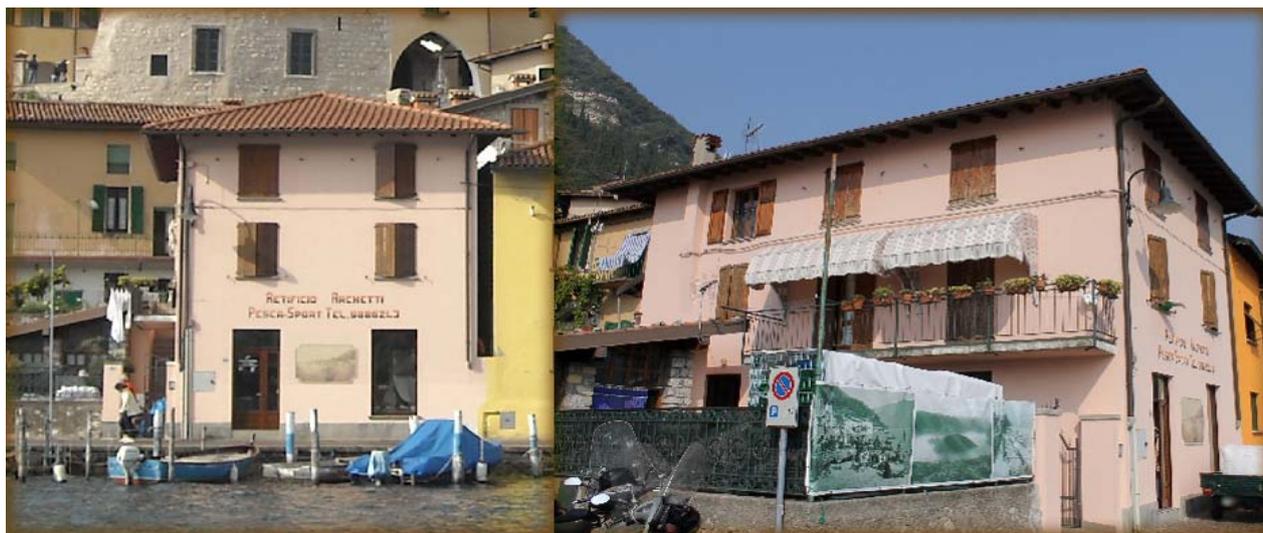
Scheda di rilevamento Isolato 13 fabbricato 123 Identificativo edificio n. 123

elemento	materiale	colore	note
fondo	pittura	rosa	/
zoccolo	pietra di sarnico	grigio	/
colonna/pilastro	/	/	/
solaio del balcone	laterocemento	grigio	/
reggi mensola	/	/	/
marcapiano	/	/	/
banchine	granito	grigio	/
cornice di porte e finestre	/	/	/
ornati	/	/	/
cornicione	/	/	/
infissi	legno	marrone	/
ante	legno	marrone	/
inferriata/rinchiara	ferro	nero	/
gronda	rame	rame	/
pluviali	rame	rame	/
manto di copertura	coppi	rosso mattone	/

stato di manutenzione della facciata

buono

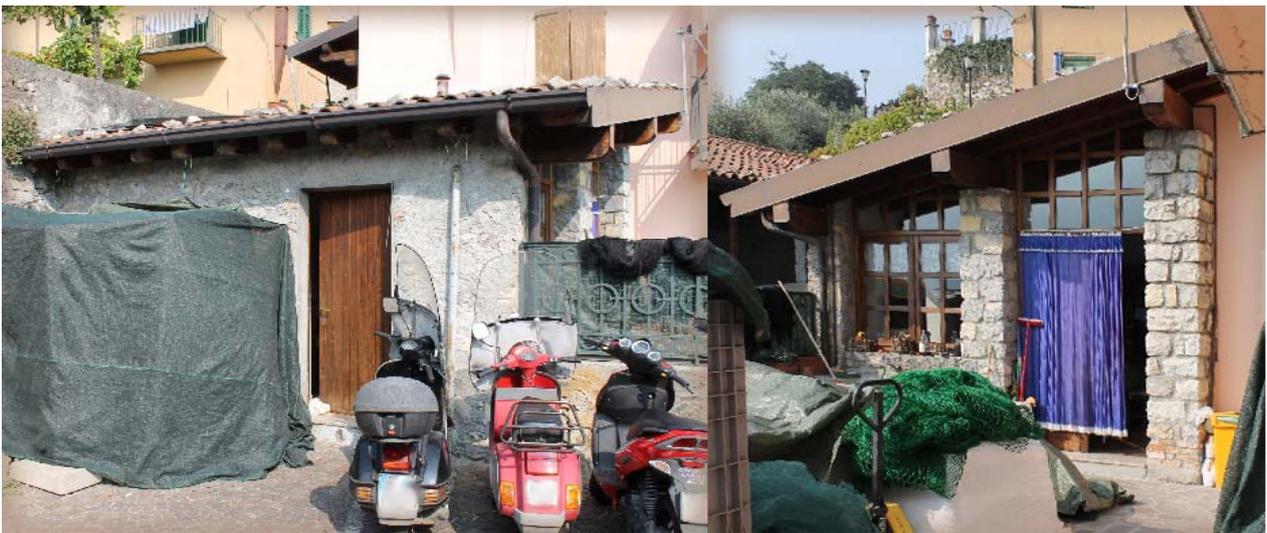
IDENTIFICAZIONE E LOCALIZZAZIONE

elemento	materiale	colore	note
fondo	malta/pietra	grigio	/
zoccolo	/	/	/
colonna/pilastro	/	/	/
solaio del balcone	/	/	/
reggi mensola	/	/	/
marcapiano	/	/	/
banchine	/	/	/
cornice di porte e finestre	/	/	/
ornati	/	/	/
cornicione	/	/	/
infissi	legno	marrone	/
ante	legno	marrone	/
inferriata/rinchiara	/	/	/
gronda	rame	rame	/
pluviali	rame	rame	/
manto di copertura	coppi	rosso mattone	/

Rilevata la vocazione a *faccia vista* del paramento murario in pietra, si prescrive la rimozione dell'intonaco, la pulitura delle bozze in pietra, la scarnitura dei giunti e, se necessario, il risanamento secondo quanto definito nell'allegato A03, "norme tecniche d'attuazione", allegate al piano.

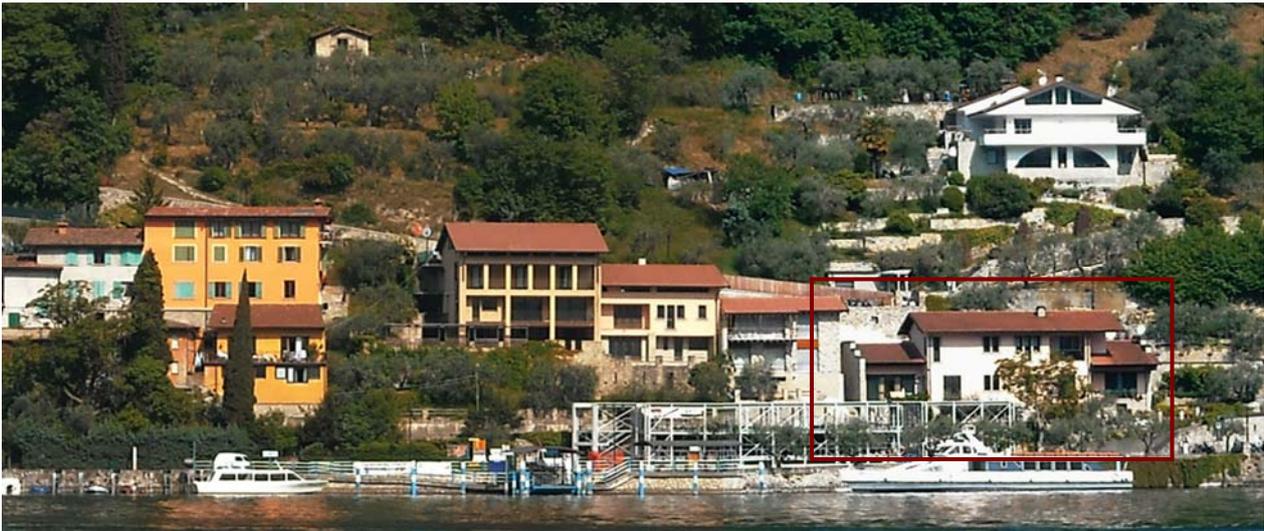
Scheda di rilevamento 1 Identificativo edificio n. (fabb. esterno al NAF) 01

elemento	materiale	colore	note
fondo	intonaco	rosa	
zoccolo	pietra	beige	
colonna	/	/	
solaio del balcone	/	/	
reggi mensola	/	/	
marcapiano	/	/	
banchine	pietra di sarnico	grigio	
cornice di porte e finestre	pietra di sarnico	grigio	
ornati	/	/	
cornicione	/	/	
infissi	legno	marrone	
ante	legno	marrone	
inferriate/rinchiere	ferro	grigio	
gronda	/	/	
pluviali	/	/	
manto di copertura	tegole	rosso mattone

stato di manutenzione della facciata

buono

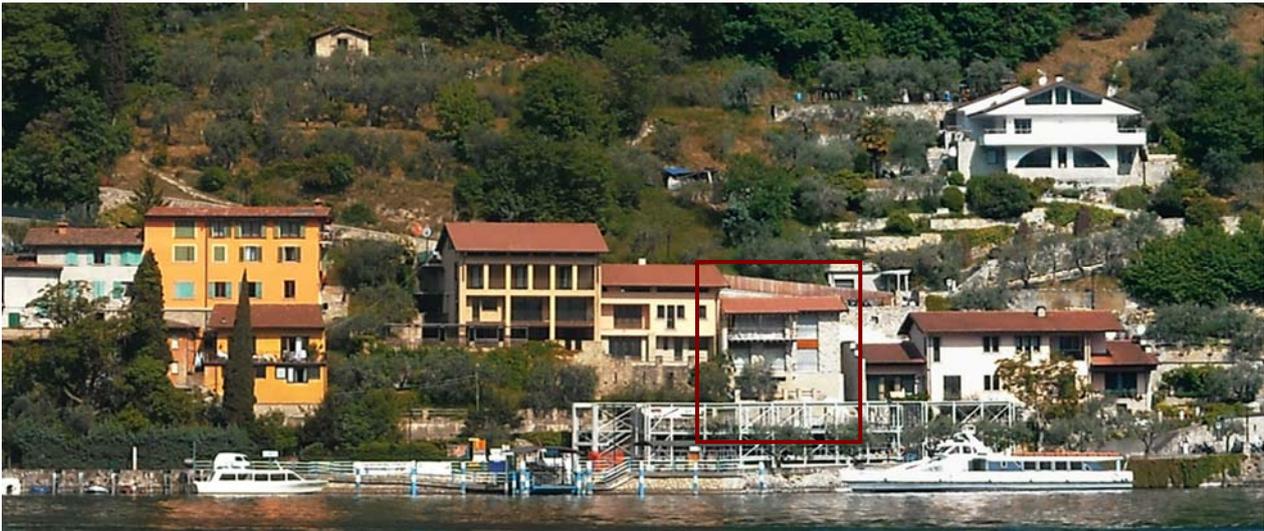
Scheda di rilevamento 2 Identificativo edificio n. (fabb. esterno al NAF) 02

elemento	materiale	colore	note
fondo	pietra	beige	
zoccolo	/	/	
colonna	/	/	
solaio del balcone	/	/	
reggi mensola	/	/	
marcapiano	/	/	
banchine	/	/	
cornice di porte e finestre	/	/	
ornati	/	/	
cornicione	/	/	
infissi	legno	marrone	
tapparelle	alluminio	grigio	
inferriate/rinchiere	ferro	grigio	
gronda	/	/	
pluviali	/	/	
manto di copertura	tegole	rosso mattone

stato di manutenzione della facciata

buono

Si prescrive di utilizzare la cromia "A", fondo della facciata, per le porzioni della facciata con finitura ad intonaco, mentre si utilizzi la cromia "B", zoccolo, per la coloritura della malta impiegata per la stuccatura della pietra.

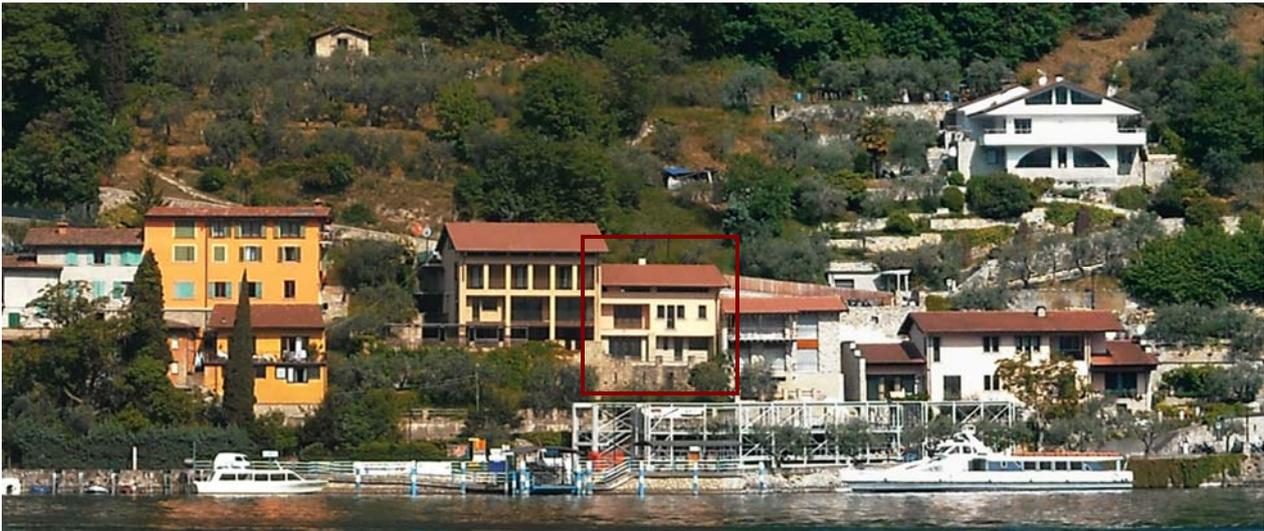
Scheda di rilevamento 3 Identificativo edificio n. (fabb. esterno al NAF) 03

elemento	materiale	colore	note
fondo	intonaco	rosa	
zoccolo	intonaco/pietra	grigio/beige	
pilastro	pietra/malta	beige	
solaio del balcone	/	/	
reggi mensola	/	/	
marcapiano	/	/	
banchine	pietra di sarnico	grigio	
cornice di porte e finestre	cemento	grigio	
ornati	/	/	
cornicione	/	/	
infissi	legno	marrone	
ante	legno	marrone	
inferriate/rinchiere	ferro	grigio	
gronda	rame	rame	
pluviali	rame	rame	
manto di copertura	tegole	rosso mattone

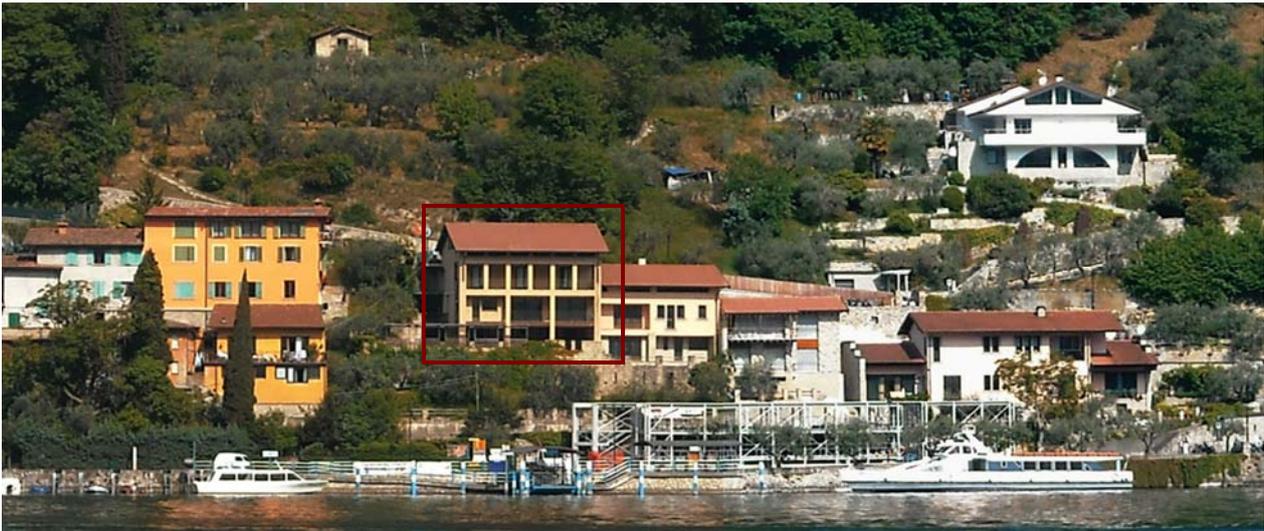
Scheda di rilevamento 4 Identificativo edificio n. (fabb. esterno al NAF) 04

elemento	materiale	colore	note
fondo	intonaco	beige	
zoccolo	/	/	
pilastro	intonaco	beige	
solaio del balcone	latero cemento	rosso mattone	
reggi mensola	/	/	
marcapiano	/	/	
banchine	/	/	
cornice di porte e finestre	/	/	
ornati	/	/	
cornicione	/	/	
infissi	legno	marrone	
ante	legno	marrone	
inferriate/rinchiere	ferro	grigio	
gronda	rame	rame	
pluviali	rame	rame	
manto di copertura	tegole	rosso mattone

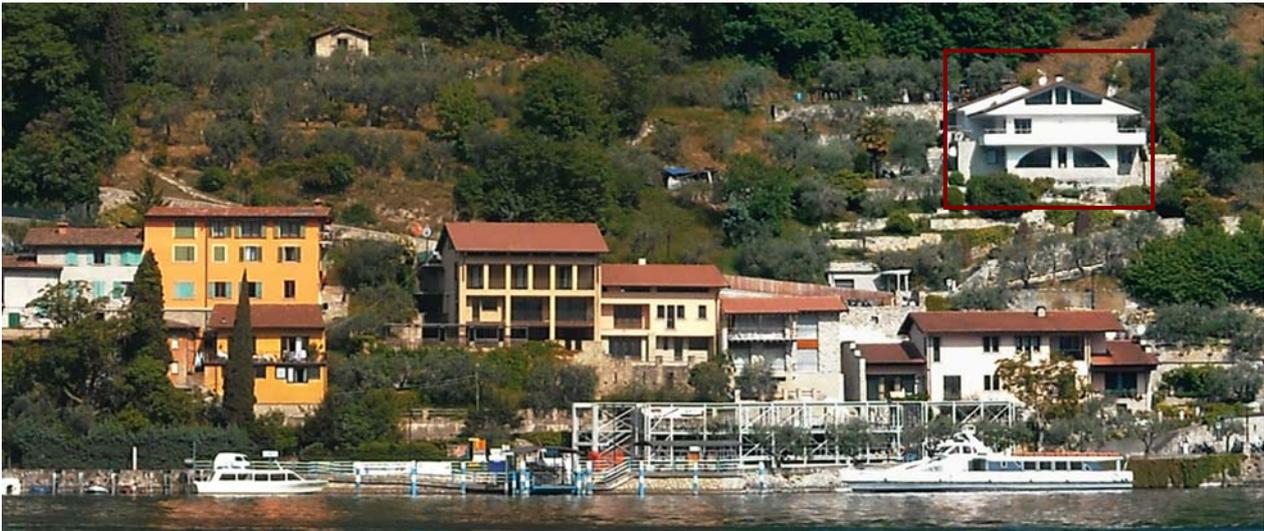
Scheda di rilevamento 5 Identificativo edificio n. (fabb. esterno al NAF) 05

elemento	materiale	colore	note
fondo	pittura	bianco	
zoccolo	pietra	beige	
pilastro	/	/	
solaio del balcone	latero cemento	bianco	
reggi mensola	/	/	
marcapiano	/	/	
banchine	/	/	
cornice di porte e finestre	/	/	
ornati	/	/	
cornicione	/	/	
infissi	/	/	dato non rilevabile
ante	/	/	
inferriate/rinchiere	ferro	argento	
gronda	rame	rame	
pluviali	rame	rame	
manto di copertura	/	/	dato non rilevabile

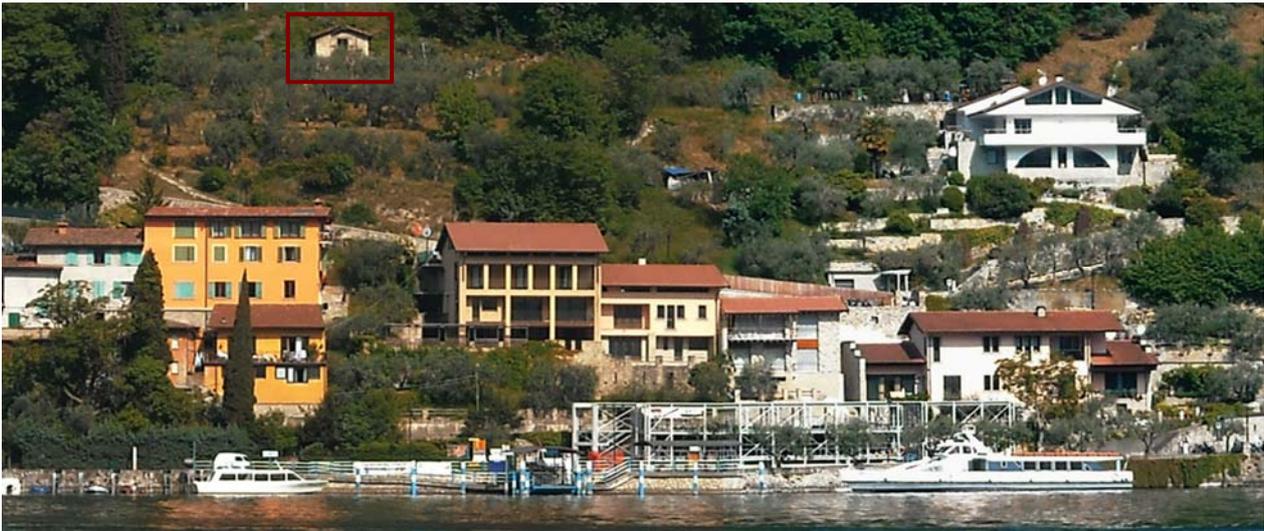
Scheda di rilevamento 6 Identificativo edificio n. (fabb. esterno al NAF) 06

elemento	materiale	colore	note
fondo	intonaco	BEIGE	
zoccolo	/	/	
pilastro	/	/	
solaio del balcone	/	/	
reggi mensola	/	/	
marcapiano	/	/	
banchine	/	/	
cornice di porte e finestre	/	/	
ornati	/	/	
cornicione	/	/	
infissi	legno	marrone	
ante	legno	marrone	
inferriate/rinchiere	/	/	
gronda	/	/	
pluviali	/	/	
manto di copertura	/	/
