Comune di Monte Isola

Piano del Colore

schede tecniche

DOCUMENTO	SCHEDE TECNICHE LOCALITA' PESCHIERA MARAGLIO			
A02 PGT				
01 - ADOZIONE				
r00				
COMMESSA	EMISSIONE	CLIENTE	INCARICO	REDAZIONE
U 578	Marzo 2013	E 322	Agosto 2010	VERIFICATO S05 REDATTO C09 - C11
A TERMINE DELLE VIGENTI LEGGI SUI DIRITTI DI AUTORE QUESTO DISEGNO NON POTRA' ESSERE COPIATO, RIPRODOTTO O COMUNICATO AD ALTRE PERSONE O DITTE SENZA AUTORIZZAZIONE DI SILVANO BUZZI & ASSOCIATI S.r.l.

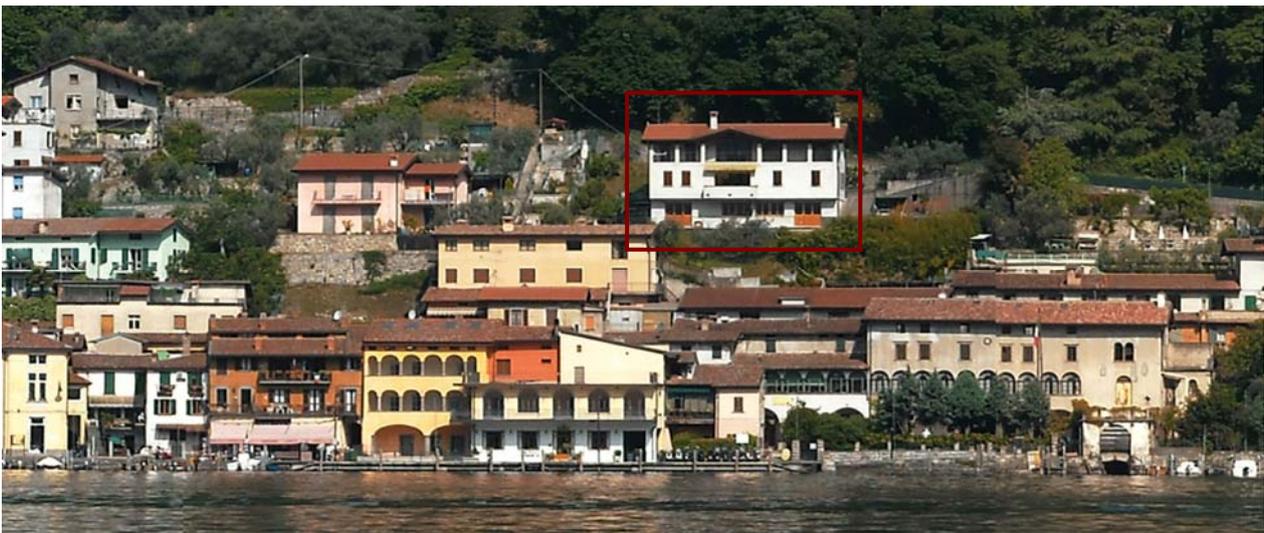
Scheda di rilevamento 7 Identificativo edificio n. (fabb. esterno al NAF) 07

elemento	materiale	colore	note
fondo	intonaco	bianco	
zoccolo	/	/	
pilastro	/	/	
solaio del balcone	cls	bianco	
reggi mensola	/	/	
marcapiano	/	/	
banchine	pietra	grigio	finitura bocciardata
cornice di porte e finestre	/	/	
ornati	/	/	
cornicione	/	/	
infissi	legno	marrone	
ante	legno	marrone	
inferriate/rinchiere	ferro	grigio	
gronda	rame	rame	
pluviali	rame	rame	
manto di copertura	coppi	rosso mattone

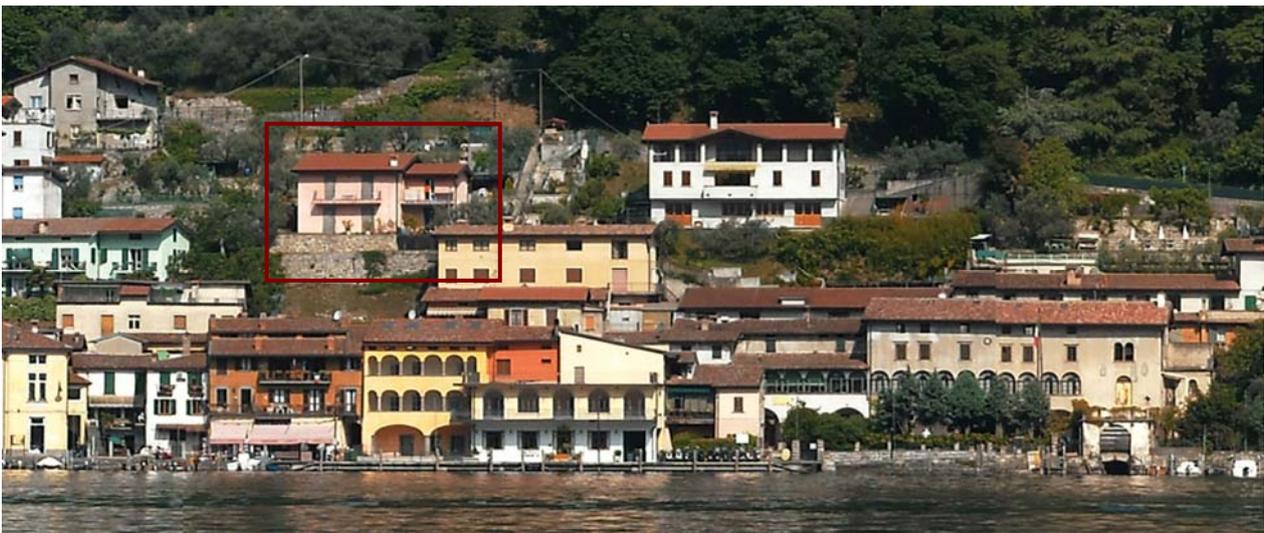
Scheda di rilevamento 8 Identificativo edificio n. (fabb. esterno al NAF) 08

elemento	materiale	colore	note
fondo	pittura	rosa	
zoccolo	/	/	
pilastro	/	/	
solaio del balcone	cls	rosa	
reggi mensola	/	/	
marcapiano	/	/	
banchine	/	/	
cornice di porte e finestre	/	/	
ornati	/	/	
cornicione	/	/	
infissi	legno	marrone	
ante	legno	marrone	
inferriate/rinchiere	ferro	grigio	
gronda	rame	rame	
pluviali	rame	rame	
manto di copertura	coppi	rosso mattone

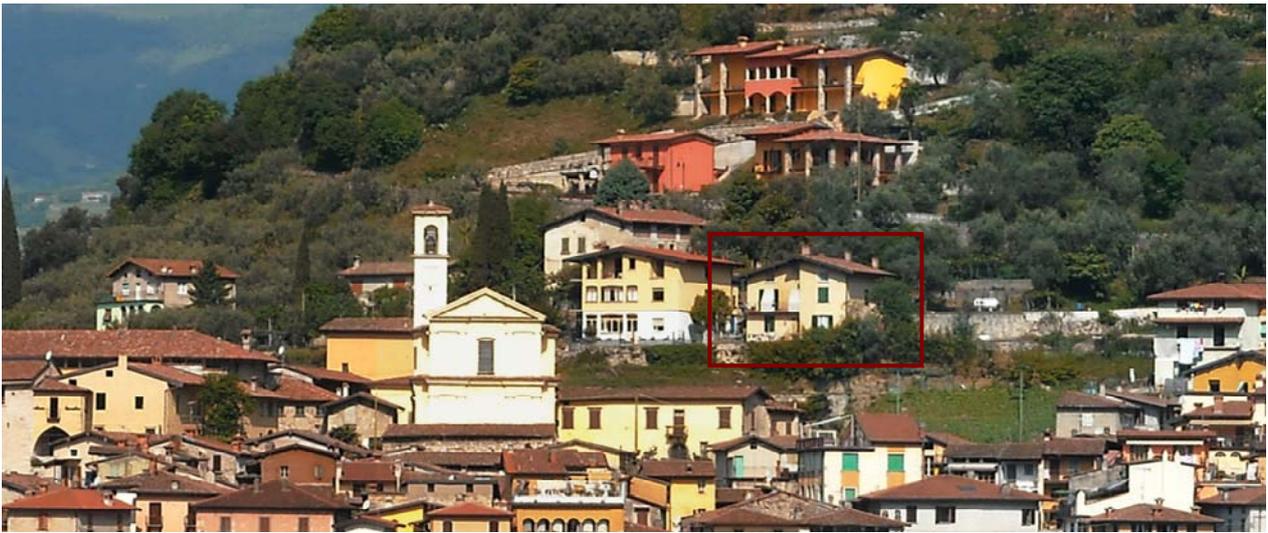
Scheda di rilevamento 9 Identificativo edificio n. (fabb. esterno al NAF) 09

elemento	materiale	colore	note
fondo	pittura	giallo	
zoccolo	/	/	
pilastro	/	/	
solaio del balcone	cls	grigio	
reggi mensola	/	/	
marcapiano	/	/	
banchine	cemento	grigio	
cornice di porte e finestre	/	/	
ornati	/	/	
cornicione	/	/	
infissi	legno	bianco	
ante	legno	verde	
inferriate/rinchiere	ferro	grigio	
gronda	rame	rame	
pluviali	rame	rame	
manto di copertura	coppi	rosso mattone

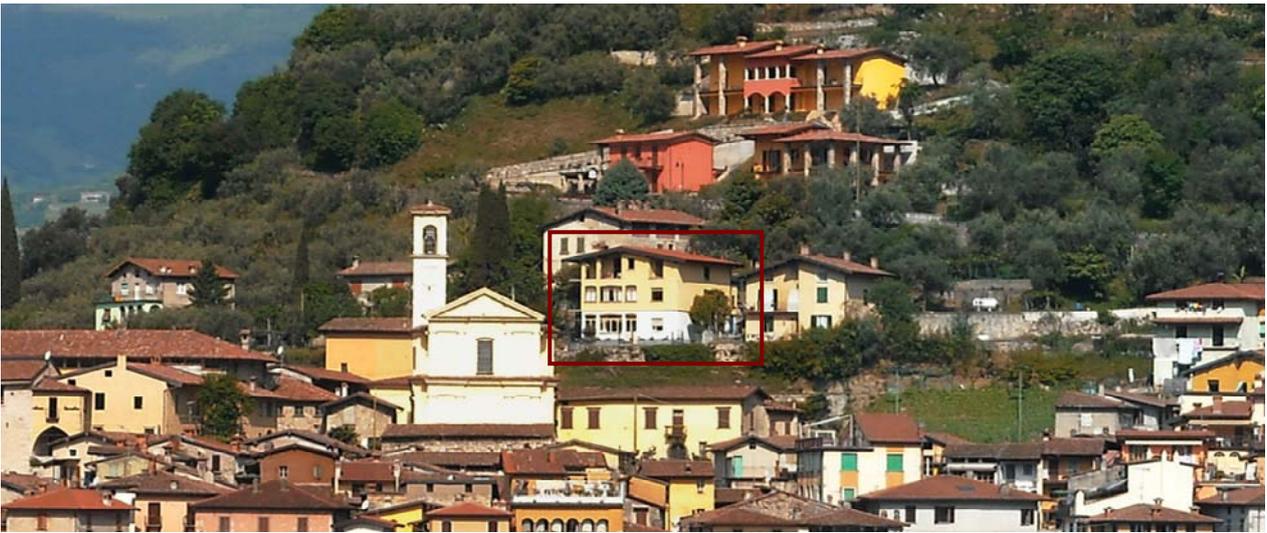
Scheda di rilevamento 10 Identificativo edificio n. (fabb. esterno al NAF) 10

elemento	materiale	colore	note
fondo	pittura	giallo	
zoccolo	pittura	bianco	
pilastro	/	/	
solaio del balcone	cls	grigio	
reggi mensola	/	/	
marcapiano	/	/	
banchine	cemento	grigio	
cornice di porte e finestre	/	/	
ornati	/	/	
cornicione	/	/	
infissi	ferro	bianco+marrone	
tapparelle	pvc	beige	
inferriate/rinchiere	/	/	
gronda	rame	rame	
pluviali	rame	rame	
manto di copertura	coppi	rosso mattone

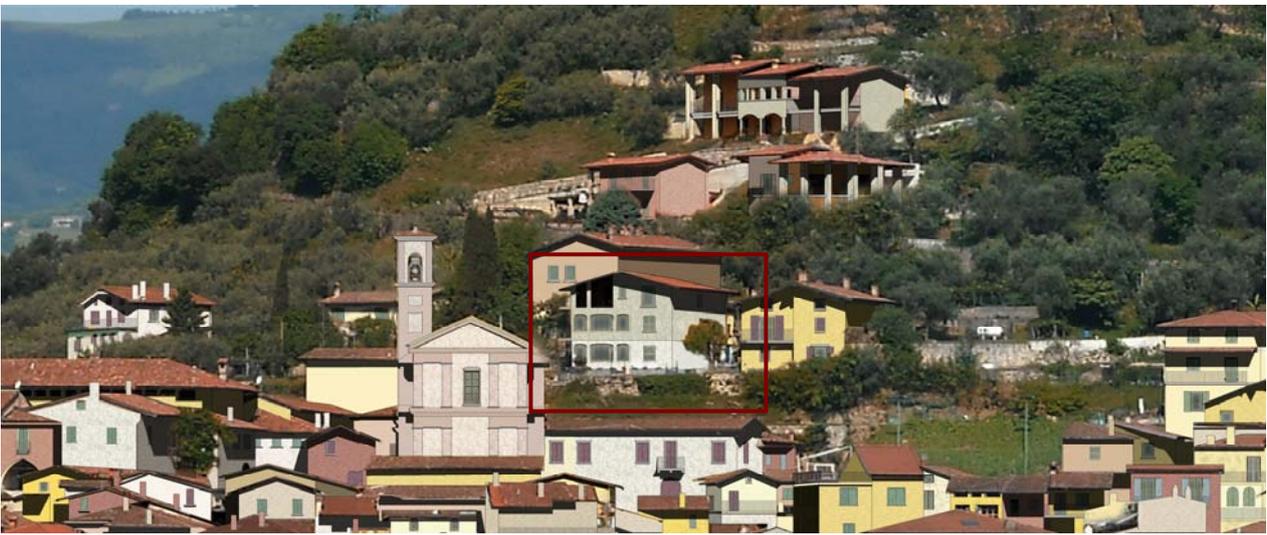
SOLUZIONE 1

A (fondo della facciata): NCS S 1005-Y20R
note:
RGB 246, 238, 208

B (basamento della facciata): NCS S 1510-Y70R
note:
RGB 226, 197, 176

c (cornici delle forometrie): pietra di sarnico
note:
finitura bocciardata o graffiata

D (anta): NCS S 4010-B90G
note:
RGB 121, 138, 124

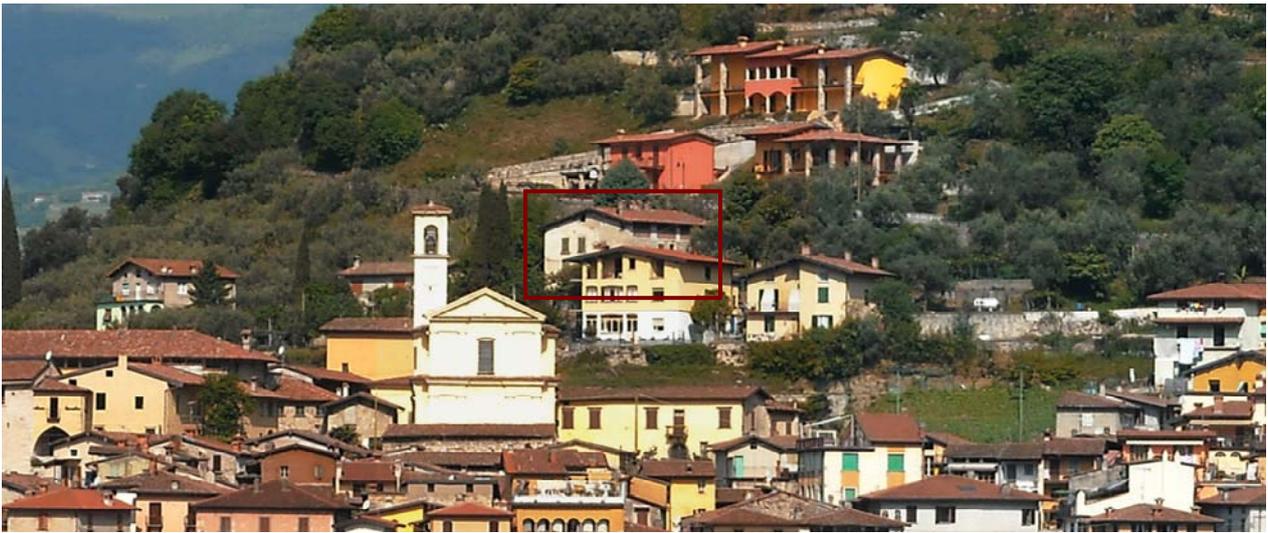
Scheda di rilevamento 11 Identificativo edificio n. (fabb. esterno al NAF) 11

elemento	materiale	colore	note
fondo	intonaco di malta	beige	
zoccolo	pietra	beige	
pilastro	/	/	
solaio del balcone	cls	grigio	
reggi mensola	/	/	
marcapiano	/	/	
banchine	pietra di sarnico	grigio	
cornice di porte e finestre	/	/	
ornati	/	/	
cornicione	/	/	
infissi	legno	marrone	
ante	legno	marrone/verde	
inferriate/rinchiere	ferro	marrone	
gronda	/	/	
pluviali	/	/	
manto di copertura	coppi	rosso mattone

assenza di manutenzione

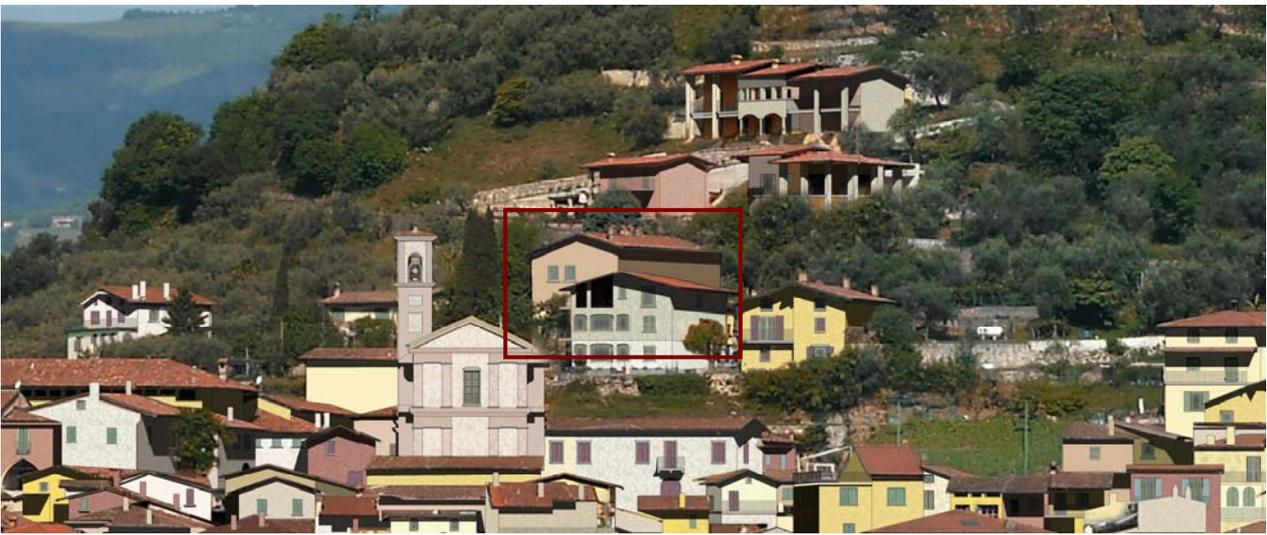
SOLUZIONE 1

A (fondo della facciata): NCS S 1510-Y50R
note:
RGB 226, 207, 180

B (zoccolo della facciata): NCS S 4005-Y20R
note:
RGB 150, 134, 116

c (cornici delle forometrie): pietra di sarnico
note:
finitura bocciardata o graffiata

D (anta): NCS S 3020-B50G
note:
RGB 114, 162, 154

Si prescrive di utilizzare la cromia individuata per lo zoccolo per la coloritura della malta impiegata per la stuccatura della pietra.

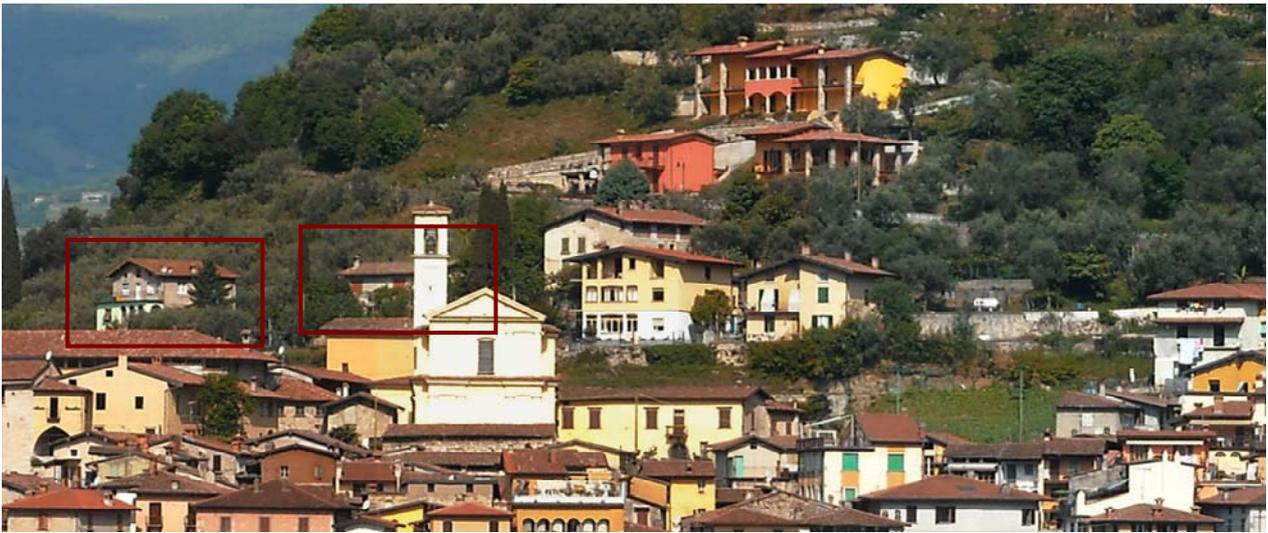
Scheda di rilevamento 12-13 Identificativo edificio n. (fabb. esterno al NAF) 12-13

elemento	materiale	colore	note
fondo	pittura+intonaco	verde+grigio	
zoccolo	/	/	
pilastro	/	/	
solaio del balcone	cls	grigio	
reggi mensola	/	/	
marcapiano	/	/	
banchine	granito	grigio	
cornice di porte e finestre	pittura	grigio	
ornati	/	/	
cornicione	/	/	
infissi	legno	marrone	
tapparelle	pvc	marrone	
inferriate/rinchiere	ferro	verde	
gronda	/	/	
pluviali	/	/	
manto di copertura	coppi	rosso mattone

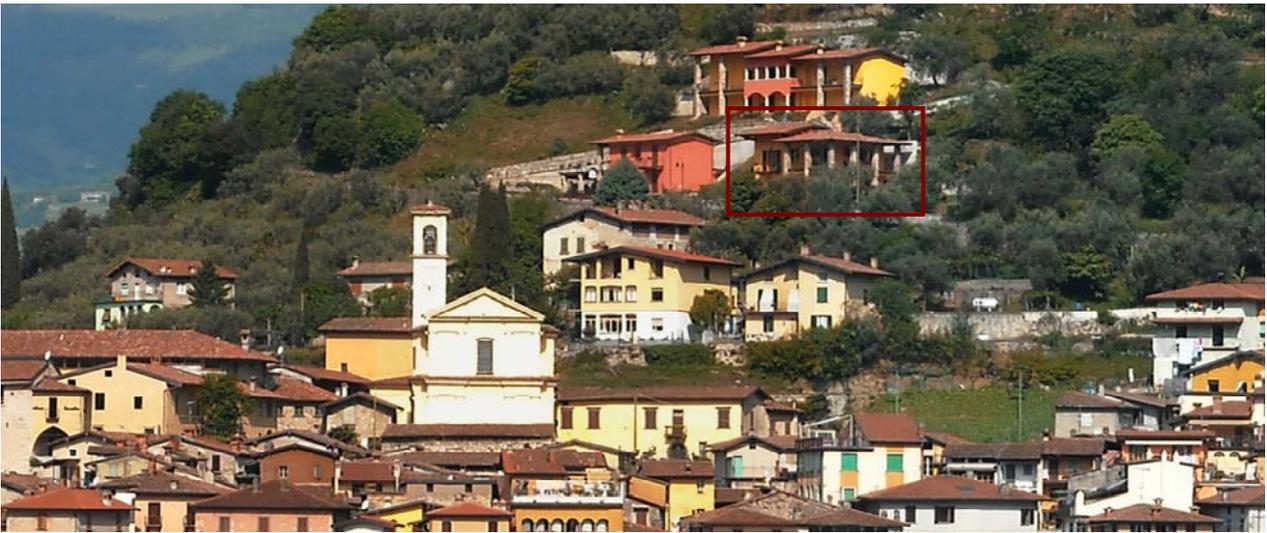
Scheda di rilevamento 14 Identificativo edificio n. (fabb. esterno al NAF) 14

elemento	materiale	colore	note
fondo	pittura	arancione	
zoccolo	/	/	
pilastro	pietra	beige	
solaio del balcone	latero cemento	arancione	
reggi mensola	/	/	
marcapiano	/	/	
banchine	/	/	
cornice di porte e finestre	/	/	
ornati	/	/	
cornicione	/	/	
infissi	legno	marrone	
ante	legno	marrone	
inferriate/rinchiere	ferro	nero	
gronda	/	/	
pluviali	/	/	
manto di copertura	coppi	rosso mattone

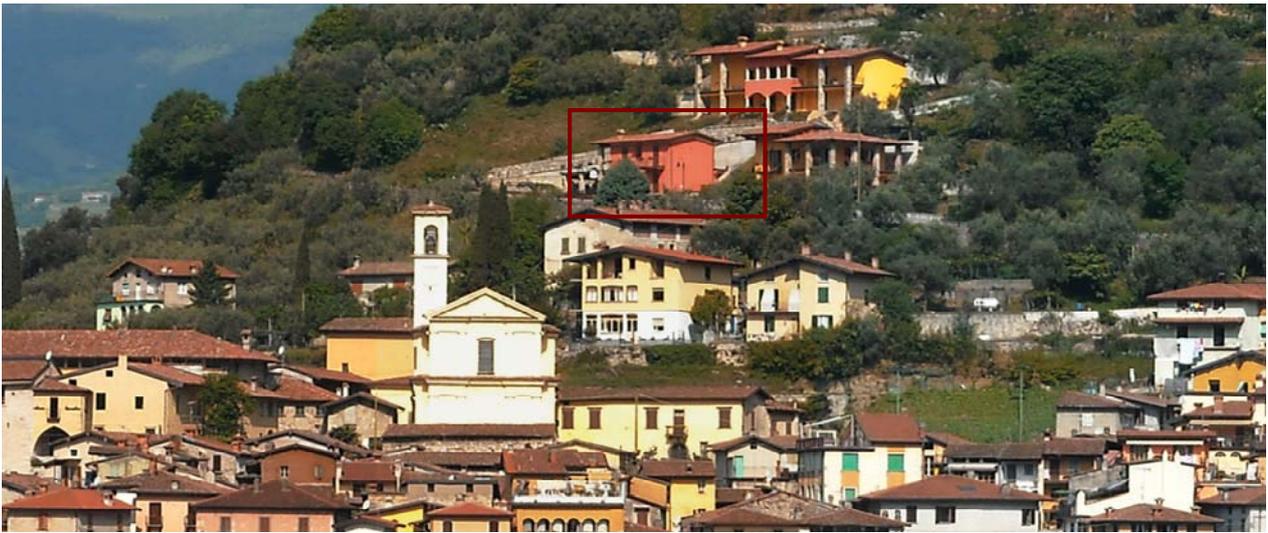
Scheda di rilevamento _____ 15 _____ Identificativo edificio n. _____ (fabb. esterno al NAF) 15 _____

elemento	materiale	colore	note
fondo	pittura	rosso	
zoccolo	/	/	
pilastro	/	/	
solaio del balcone	latero cemento	rosso	
reggi mensola	/	/	
marcapiano	/	/	
banchine	/	/	
cornice di porte e finestre	/	/	
ornati	/	/	
cornicione	/	/	
infissi	legno	marrone	
ante	legno	marrone	
inferriate/rinchiere	ferro	nero	
gronda	/	/	
pluviali	/	/	
manto di copertura	coppi	rosso mattone

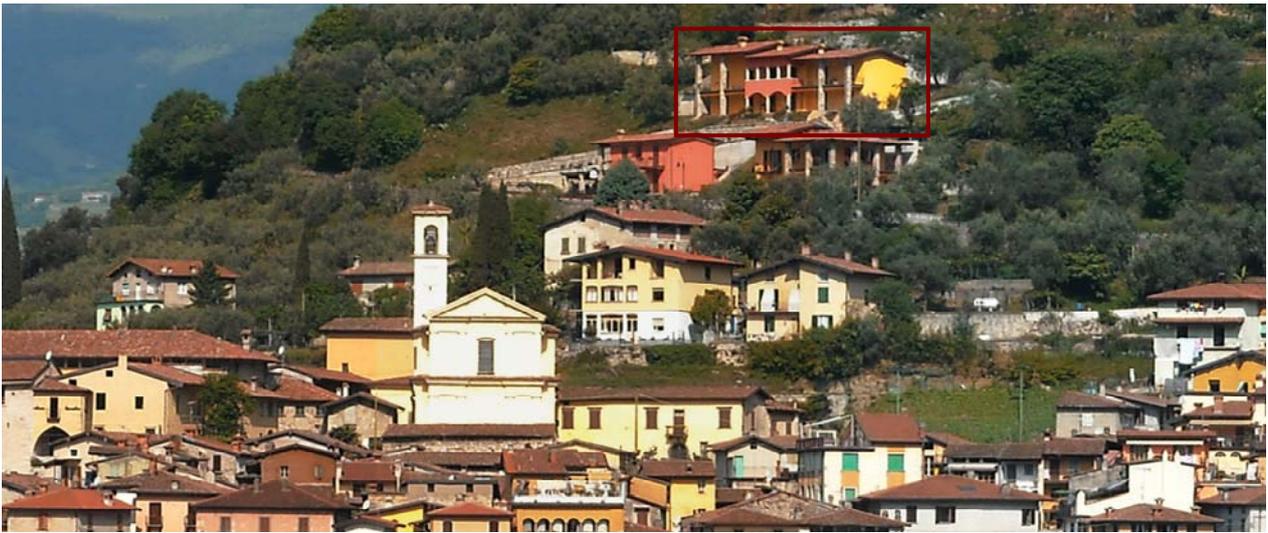
Scheda di rilevamento _____ 16 _____ Identificativo edificio n. _____ (fabb. esterno al NAF) 16 _____

elemento	materiale	colore	note
fondo	pittura	arancione/rosso	
zoccolo	/	/	
pilastro	pietra	beige	
solaio del balcone	legno	marrone	
reggi mensola	/	/	
marcapiano	/	/	
banchine	/	/	
cornice di porte e finestre	/	/	
ornati	/	/	
cornicione	/	/	
infissi	legno	marrone	
ante	legno	marrone	
inferriate/rinchiere	ferro	nero	
gronda	/	/	
pluviali	/	/	
manto di copertura	coppi	rosso mattone

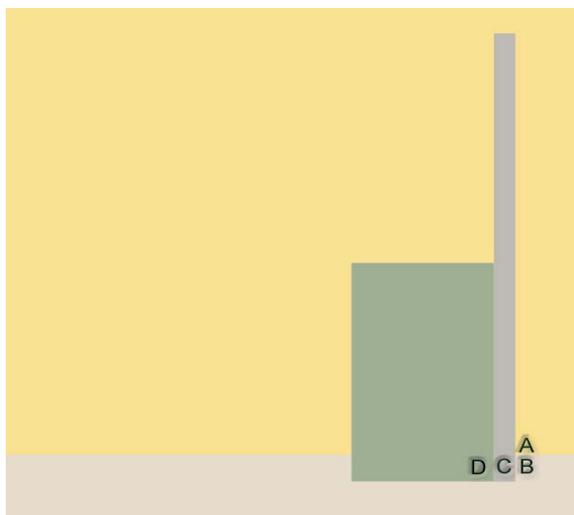
TIPOLOGIA 1

A (fondo della facciata):

D (anta):

serramento di protezione ed oscuramento delle forometrie

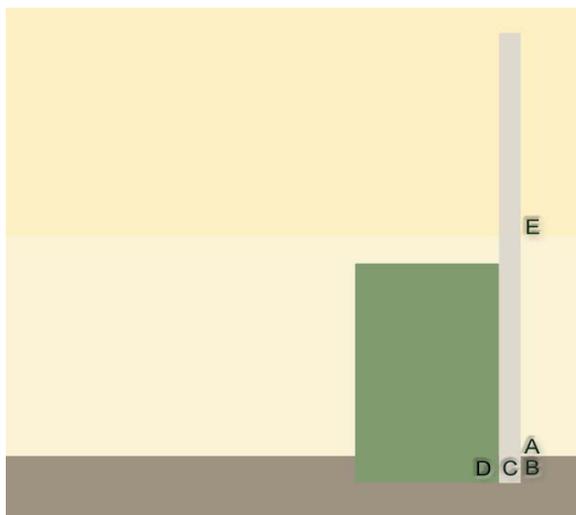
TIPOLOGIA 2

A (fondo del basamento) tono chiaro

Si suggerisce di scomporre la facciata in due riquadri a seconda dell'intensità della luce radente la cortina. L'altezza di ciascun riquadro sarà valutata dall'UT al momento dell'intervento.

La scomposizione della facciata in riquadri permette ai fabbricati collocati nei vicoli stretti e, nel contempo, percepibili, ai livelli superiori, nella cortina del fronte lago, di integrarsi sia nell'immediata pertinenza, sia nel contesto paesaggistico del fronte-lago.
