# Piano del Colore A02bis

schede tecniche

## PIANO DEL COLORE

<b>DOCUMENTO</b>	<b>SCHEDE TECNICHE LOCALITA' MASSE</b>			
<b>A02bis PGT</b>				
<b>01 - ADOZIONE</b>				
<b>r00</b>				
<b>COMMESSA</b>	<b>EMISSIONE</b>	<b>CLIENTE</b>	<b>INCARICO</b>	<b>REDAZIONE</b>
<b>U 578</b>	<b>Marzo 2013</b>	<b>E 322</b>	<b>Agosto 2010</b>	VERIFICATO S05 REDATTO C09 - C11
A TERMINE DELLE VIGENTI LEGGI SUI DIRITTI DI AUTORE QUESTO DISEGNO NON POTRA' ESSERE COPIATO, RIPRODOTTO O COMUNICATO AD ALTRE PERSONE O DITTE SENZA AUTORIZZAZIONE DI SILVANO BUZZI & ASSOCIATI S.r.l.

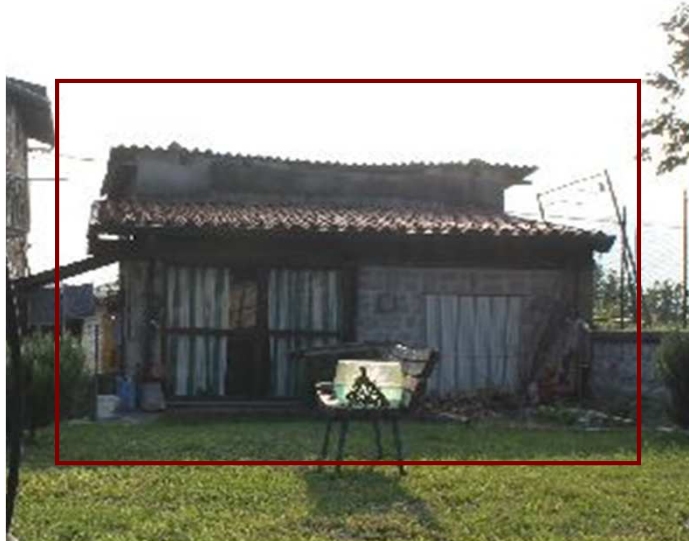
Scheda di rilevamento Isolato 4 fabbricato 1 Identificativo edificio n. 1

elemento	materiale	colore	note
fondo	pietra	grigio	
zoccolo	\	\	
colonna	\	\	
solaio del balcone	\	\	
reggi mensola	\	\	
marcapiano	\	\	
banchine	\	\	
cornice di porte e finestre	\	\	
ornati	\	\	
cornicione	\	\	
infissi	legno	marrone	
ante	\	\	
inferriata/ringhiera	\	\	
gronda	rame	rame	
pluviali	rame	rame	
manto di copertura	coppi	rosso mattone

assenza

Si rileva la mancanza di tinteggiatura per il fondo della facciata del fabbricato

Per la scelta cromatica si faccia riferimento alla tavolozza dei colori ( All. 4 ) allegata al presente piano. Le cormie scelte dovranno essere coordinate con quelle utilizzate per il fabbricato 2

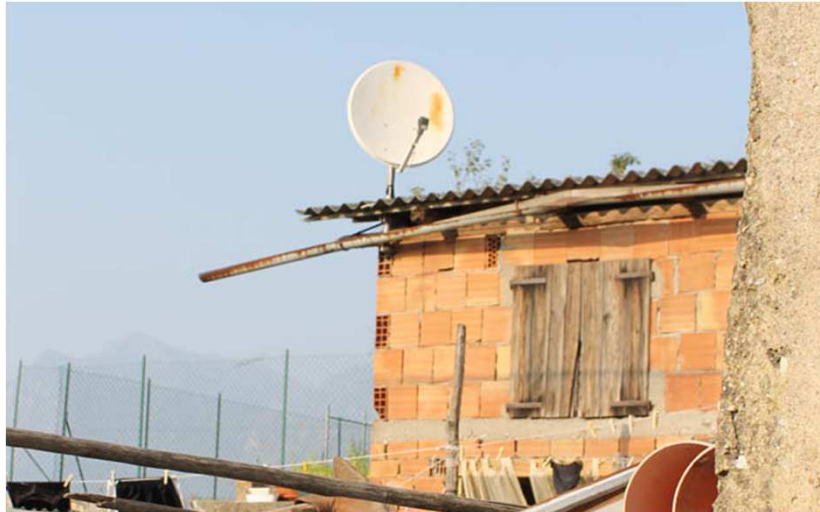
Scheda di rilevamento Isolato 4 fabbricato 2 Identificativo edificio n. 2

elemento	materiale	colore	note
fondo	mattoni forati	rosso mattone	
zoccolo	\	\	
colonna	\	\	
solaio del balcone	\	\	
reggi mensola	\	\	
marcapiano	cemento	grigio	
banchine	\	\	
cornice di porte e finestre	\	\	
ornati	\	\	
cornicione	\	\	
infissi	legno	marrone	
ante	legno	marrone	
inferriata/ringhiera	\	\	
gronda	rame	ruqqine	
pluviali	rame	rame	
manto di copertura	lamiera	metallo

degrado

Si rileva la mancanza di tinteggiatura per il fondo della facciata del fabbricato

Per la scelta cromatica si faccia riferimento alla tavolozza dei colori ( All. 4 ) allegata al presente piano. Le cormie scelte dovranno essere coordinate con quelle utilizzate per il fabbricato 1

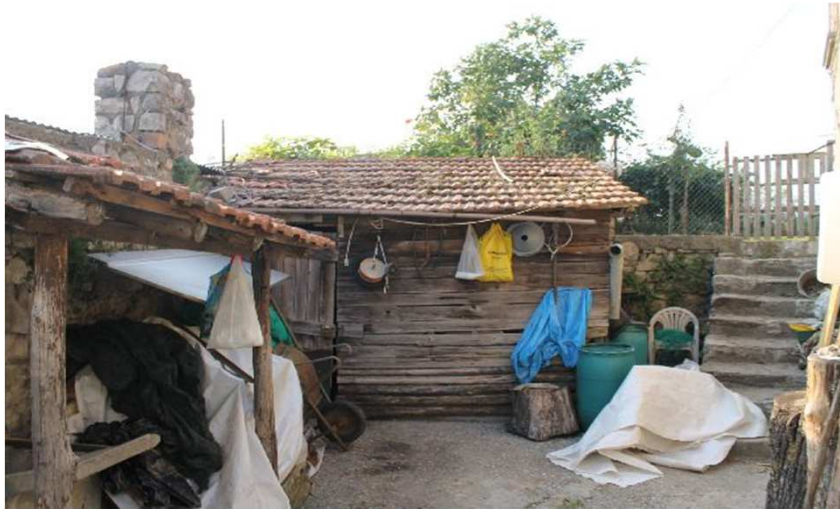
Scheda di rilevamento Isolato 4 fabbricato 3 Identificativo edificio n. 3

elemento	CARATTERISTICHE CROMATICHE		note
	materiale	colore	
fondo	legno	marrone	finitura in listelli di legno
zoccolo	\	\	\
colonna	\	\	\
solaio del balcone	\	\	\
reggi mensola	\	\	\
marcapiano	\	\	\
banchine	\	\	\
cornice di porte e finestre	\	\	\
ornati	\	\	\
cornicione	\	\	\
infissi	\	\	\
ante	\	\	\
inferriata/ringhiera	\	\	\
gronda	pvc	rame	\
pluviali	\	\	\
manto di copertura	coppi	rosso mattone	\

assenza

Si rileva la mancanza di tinteggiatura per il fondo delle facciate del fabbricato

Per la tinteggiatura si faccia riferimento alla tavolozza dei colori contenuta nell'allegato 4 del presente piano

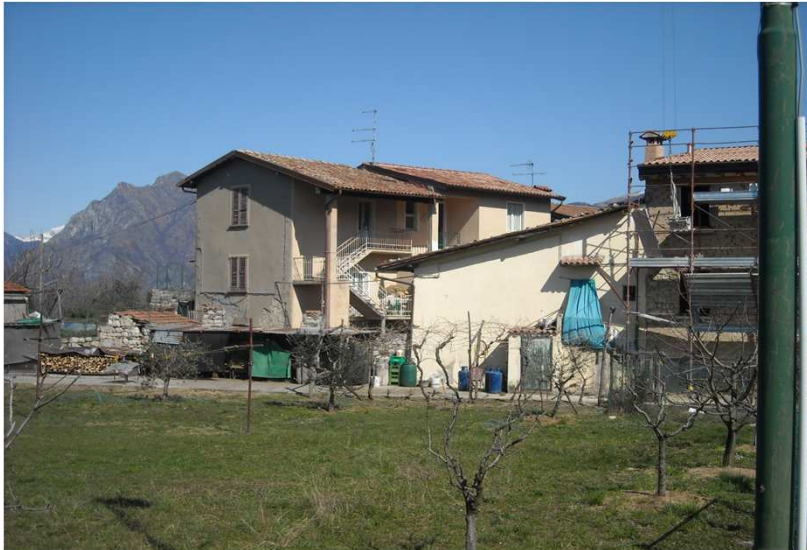
Scheda di rilevamento Isolato 4 fabbricato 4 Identificativo edificio n. 4

elemento	materiale	colore	note
fondo	intonaco	giallo	finitura liscia
zoccolo	/	/	
colonna	cemento	grigio	
solaio del balcone	latero-cemento	grigio	
reggi mensola	/	/	
marcapiano	/	/	
banchine	/	/	
cornice di porte e finestre	/	/	
ornati	/	/	
cornicione	/	/	
infissi	legno	marrone	
ante	/	/	
ringhiera	ferro	bianco	
gronda	rame	rame	
pluviali	rame	rame	
manto di copertura	coppi	rosso mattone	
stato di manutenzione della facciata			
buono

Prospetto nord : dilavamento e finitura fatiscente

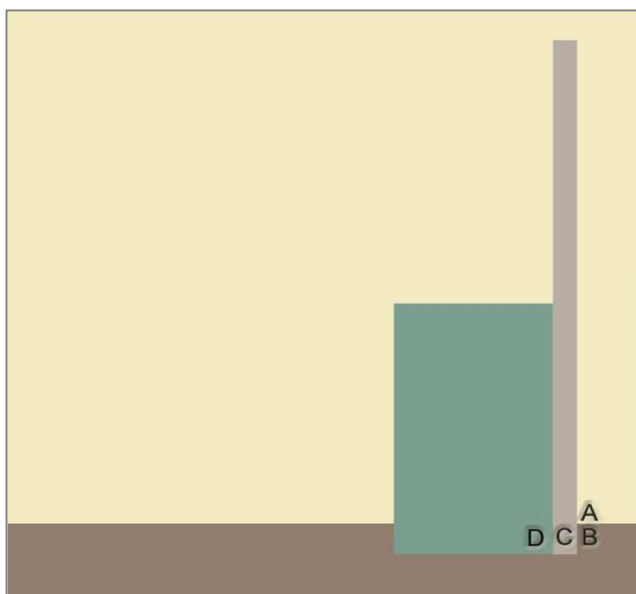
SOLUZIONE 1

**A (fondo della facciata):** NCS S1010-Y20R

**B (zoccolo della facciata):** NCS S4005-Y20R

**c (cornici delle forometrie):** pietra di sarnico

finitura bocciardata o graffiata

**D (anta):** NCS S3020-B50G

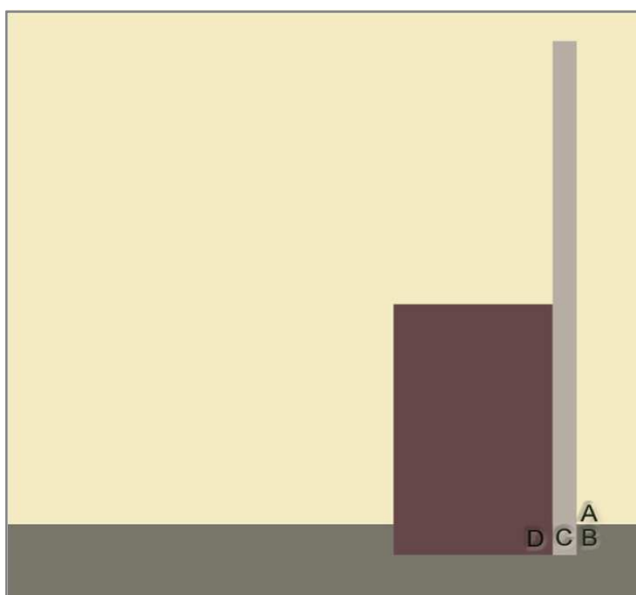
SOLUZIONE 2

**A (fondo della facciata):** NCS S1010-Y20R

**B (zoccolo della facciata):** NCS S4005-G20Y

**c (cornici delle forometrie):** pietra di sarnico

finitura bocciardata o graffiata

**D (anta):** NCS S 5020-R20B

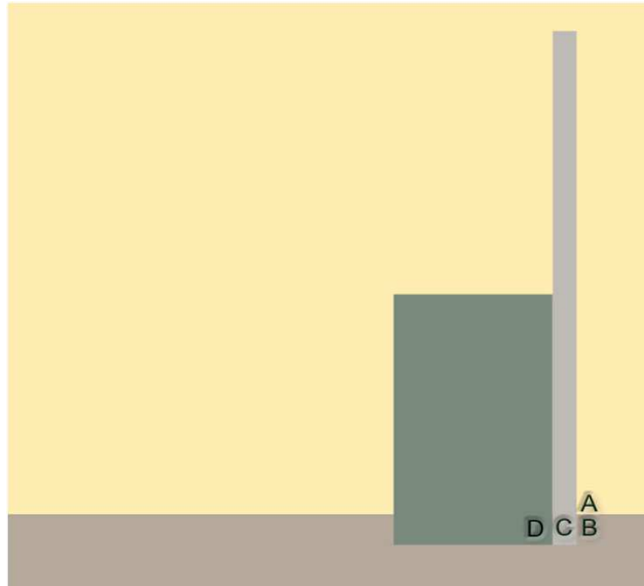
**SOLUZIONE 3**

**A (fondo):** NCS S 0515-Y20R

**B (zoccolo della facciata):** NCS S 3005-Y50R

**c (cornici delle forometrie):** pietra di sarnico

*finitura graffiata o bocciardata*

**D (anta):** NCS S 4010-B90G

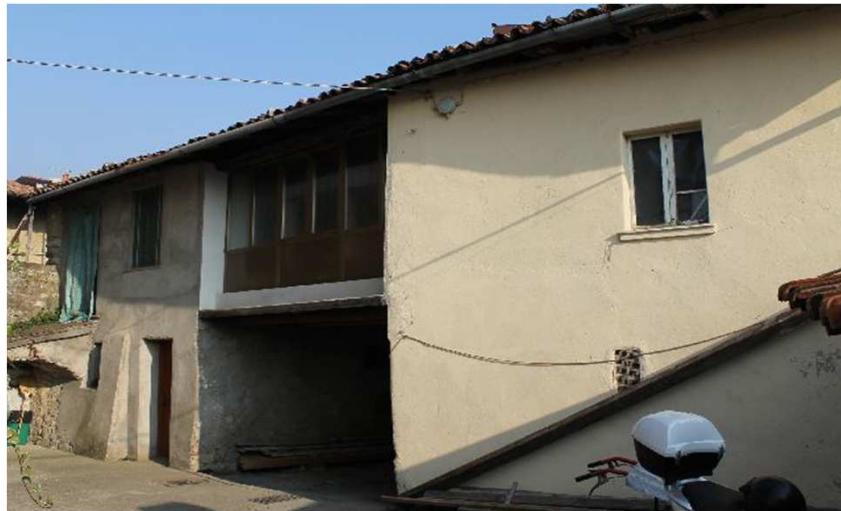
Scheda di rilevamento Isolato 4 fabbricato 6 Identificativo edificio n. 6

elemento	materiale	colore	note
fondo	intonaco	beige/rosa	
zoccolo	/	/	
colonna	/	/	
solaio del balcone	/	/	
reggi mensola	/	/	
marcapiano	/	/	
banchine	pietra	beige	listello su cavetto
cornice di porte e finestre	/	/	
ornati	/	/	
cornicione	/	/	
infissi	legno/alluminio	bianco/oro	
ante	/	/	
ringhiera	/	/	
gronda	rame	rame	
pluviali	rame	rame	
manto di copertura	coppi	rosso mattone	
<b>stato di manutenzione della facciata</b>			
assenza

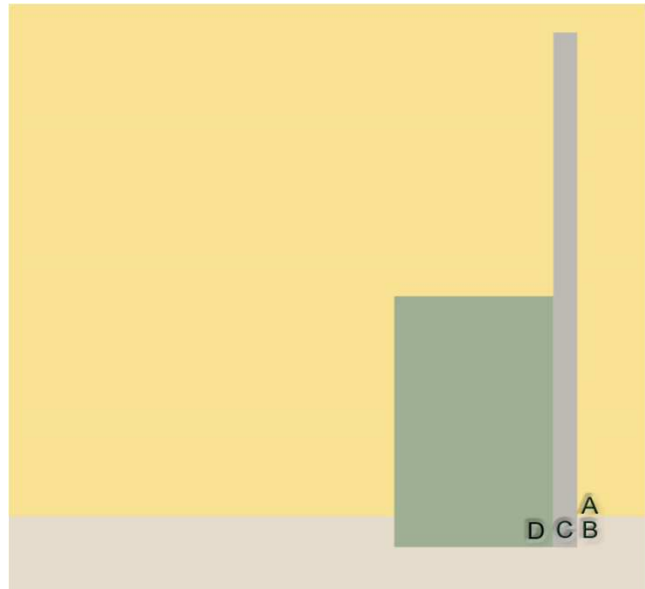
SOLUZIONE 1

**A (fondo della facciata): NCS S1030-Y**

**B (zoccolo della facciata): NCS S1595-G90Y**

**c (cornici delle forometrie): pietra di sarnico**

*finitura bocciardata o graffiata*

**D (anta): NCS S3030-G20Y**

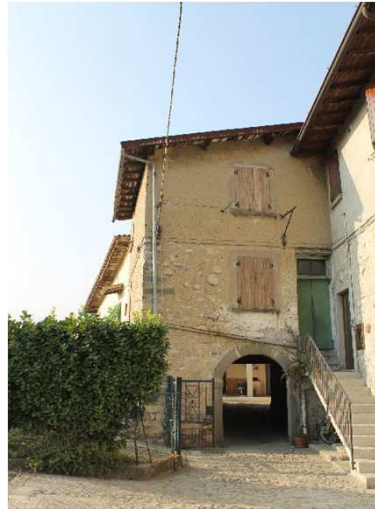
Scheda di rilevamento Isolato 4 fabbricato 7 Identificativo edificio n. 7

elemento	materiale	colore	note
fondo	malta	beige	
zoccolo	/	/	
colonna	/	/	
solaio del balcone	/	/	
reggi mensola	/	/	
marcapiano	/	/	
banchine	pietra di sarnico	grigio	composizione: listello su cavetto
cornice di porte e finestre	pietra di sarnico	beige	
ornati	cantonali in pietra	/	
cornicione	/	/	
infissi	legno	marrone	
ante	legno	marrone	
ringhiera	ferro	nero	
gronda	rame	rame	
pluviali	rame	rame	
manto di copertura	coppi	rosso mattone	
<b>stato di manutenzione della facciata</b>			
buono

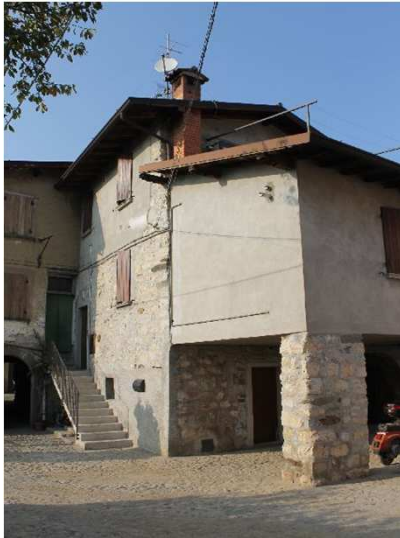
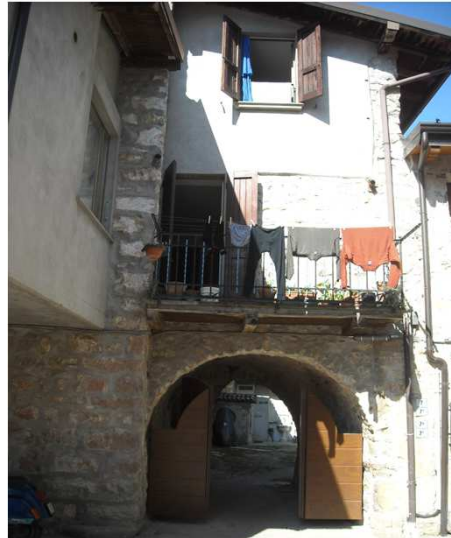
Scheda di rilevamento Isolato 4 fabbricato 8 Identificativo edificio n. 8

elemento	materiale	colore	note
fondo	malta/intonaco	beige/grigio	
zoccolo	pietra	varie	
colonna	/	/	
solaio del balcone	/	/	
reggi mensola	/	/	
marcapiano	/	/	
banchine	pietra di sarnico	grigio	composizione: listello su cavetto
cornice di porte e finestre	/	/	
ornati	/	/	
cornicione	/	/	
infissi	alluminio anodizzato	oro	
ante	legno	marrone	
ringhiera	ferro	nero	
gronda	rame	rame	
pluviali	rame	rame	
manto di copertura	coppi	rosso mattone	
<b>stato di manutenzione della facciata</b>			
buono

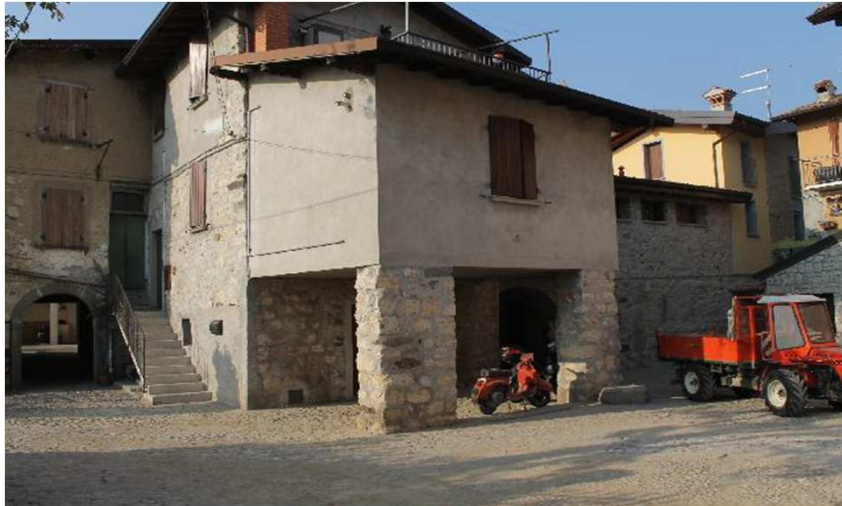
Scheda di rilevamento Isolato 4 fabbricato 9 Identificativo edificio n. 9

elemento	materiale	colore	note
fondo	intonaco	grigio	finitura liscia
zoccolo (piano terra)	pietra	vario	
pilastro	pietra	vario	
solaio del balcone	/	/	
reggi mensola	/	/	
marcapiano	/	/	
banchine	pietra di sarnico	grigio	composizione: listello su cavetto
cornice di porte e finestre	/	/	
ornati	/	/	
cornicione	/	/	
infissi	Alluminio anodizzato	?	
ante	legno	marrone	
ringhiera	/	/	
gronda	rame	rame	
pluviali	pvc	rame	
manto di copertura	coppi	rosso mattone	
stato di manutenzione della facciata			
buono

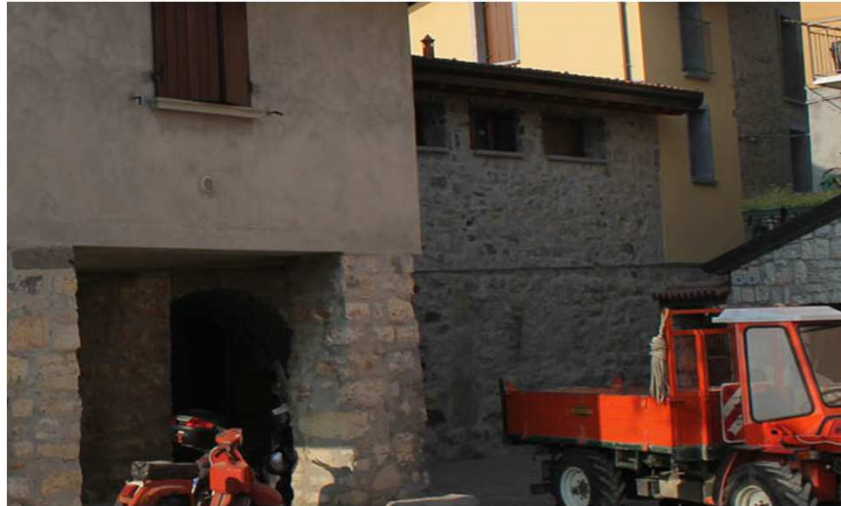
Scheda di rilevamento Isolato 4 fabbricato 10 Identificativo edificio n. 10

elemento	materiale	colore	note
fondo	pietra	beige	
zoccolo (piano terra)	/	/	
pilastro	/	/	
solaio del balcone	/	/	
reggi mensola	/	/	
marcapiano	/	/	
banchine	granito	grigio	composizione: listello su cavetto
cornice di porte e finestre	/	/	
ornati	/	/	
cornicione	/	/	
infissi	legno	marrone	
ante	legno	marrone	
ringhiera	/	/	
gronda	rame	rame	
pluviali	rame	rame	
manto di copertura	coppi	rosso mattone	
<b>stato di manutenzione della facciata</b>			
buono

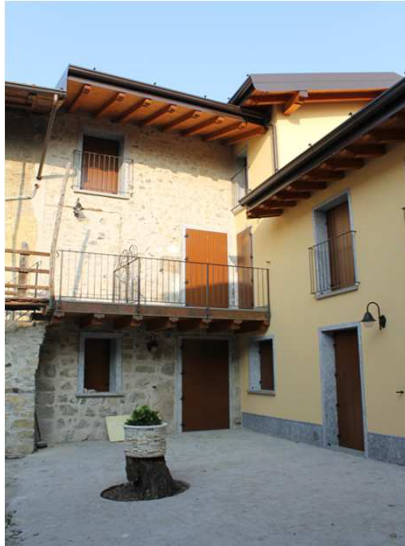
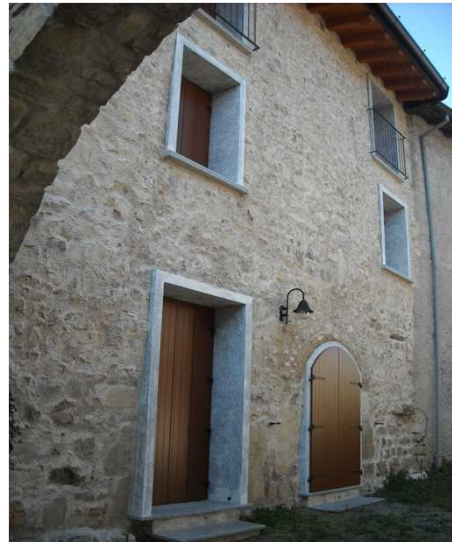
Scheda di rilevamento Isolato 4 fabbricato 11 Identificativo edificio n. 11

elemento	materiale	colore	note
fondo	pietra	beige	
zoccolo (piano terra)	/	/	
pilastro	/	/	
solaio del balcone	/	/	
reggi mensola	/	/	
marcapiano	/	/	
banchine	granito	grigio	composizione: listello su cavetto
cornice di porte e finestre	granito	grigio	
ornati	/	/	
cornicione	/	/	
infissi	legno	marrone	
ante	legno	marrone	
ringhiera	ferro	nero	
gronda	rame	rame	
pluviali	rame	rame	
manto di copertura	coppi	rosso mattone	
<b>stato di manutenzione della facciata</b>			
buono

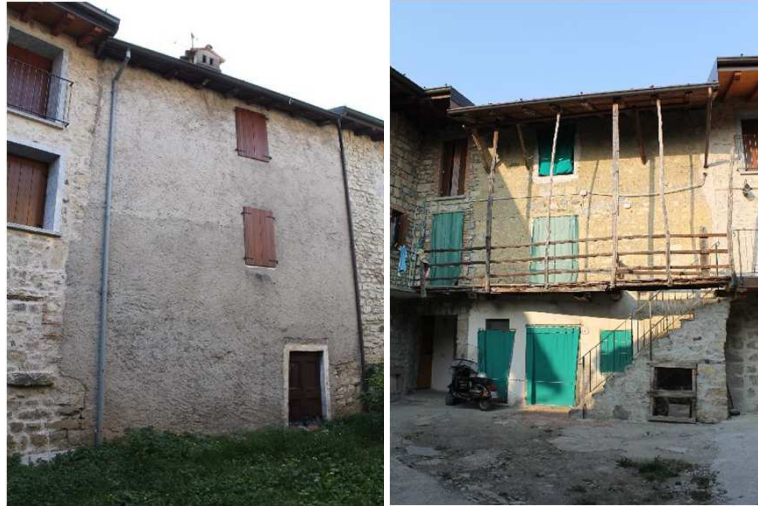
Scheda di rilevamento Isolato 4 fabbricato 12 Identificativo edificio n. 12

elemento	materiale	colore	note
fondo	intonaco/malta	grigio/beige	intonaco graffiato
zoccolo (piano terra)	/	/	
pilastro	/	/	
solaio del balcone	legno	marrone	
reggi mensola	legno	marrone	
marcapiano	/	/	
banchine	/	/	
cornice di porte e finestre	tinteggio	bianco	
ornati	/	/	
cornicione	/	/	
infissi	legno	marrone	
ante	legno	marrone	
ringhiera	legno	marrone	tipologia con montanti di verticali
gronda	rame	rame	
pluviali	rame	rame	
manto di copertura	coppi	rosso mattone	
<b>stato di manutenzione della facciata</b>			
buono

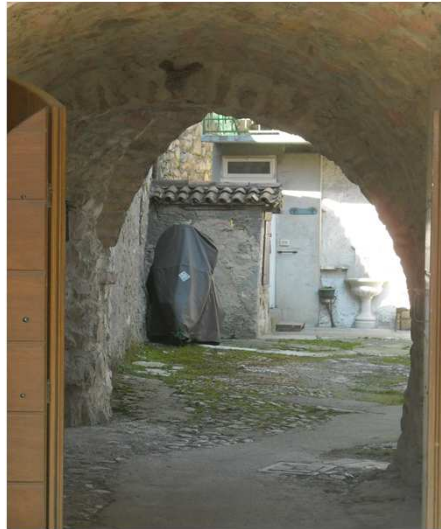
Scheda di rilevamento Isolato 4 fabbricato 13 Identificativo edificio n. 13

elemento	materiale	colore	note
fondo	intonaco	grigio	
zoccolo (piano terra)	/	/	
pilastro	/	/	
solaio del balcone	/	/	
reggi mensola	/	/	
marcapiano	/	/	
banchine	/	/	
cornice di porte e finestre	/	/	
ornati	/	/	
cornicione	/	/	
infissi	legno	marrone	
ante	/	/	
ringhiera	/	/	
gronda	/	/	
pluviali	/	/	
manto di copertura	coppi	rosso mattone	
<b>stato di manutenzione della facciata</b>			
assenza

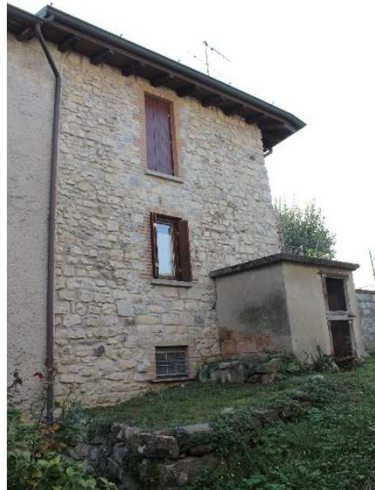
Scheda di rilevamento Isolato 4 fabbricato 14 Identificativo edificio n. 14

elemento	materiale	colore	note
fondo	pietra	beige	
zoccolo	/	/	
pilastro	/	/	
solaio del balcone	/	/	
reggi mensola	/	/	
marcapiano	/	/	
banchine	/	/	
cornice di porte e finestre	laterizio	rosso mattone	
ornati	/	/	
cornicione	/	/	
infissi	legno	marrone	
ante	legno	marrone	
ringhiera	/	/	
gronda	rame	rame	
pluviali	rame	rame	
manto di copertura	coppi	rosso mattone	
<b>stato di manutenzione della facciata</b>			
buono

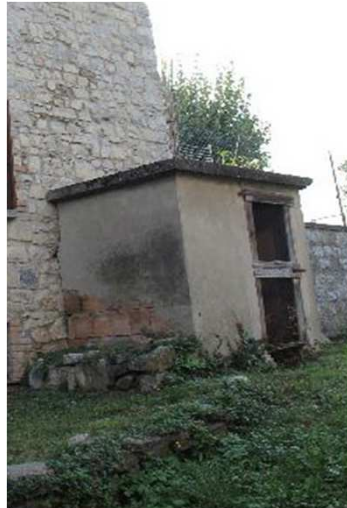
Scheda di rilevamento Isolato 4 fabbricato 15 Identificativo edificio n. 15

elemento	materiale	colore	note
fondo	intonaco	grigio	
zoccolo	/	/	
pilastro	/	/	
solaio del balcone	/	/	
reggi mensola	/	/	
marcapiano	/	/	
banchine	/	/	
cornice di porte e finestre	/	/	
ornati	/	/	
cornicione	/	/	
infissi	/	/	
ante	legno	marrone	
ringhiera	/	/	
gronda	/	/	
pluviali	/	/	
manto di copertura	pietra	grigio	
<b>stato di manutenzione della facciata</b>			
assenza

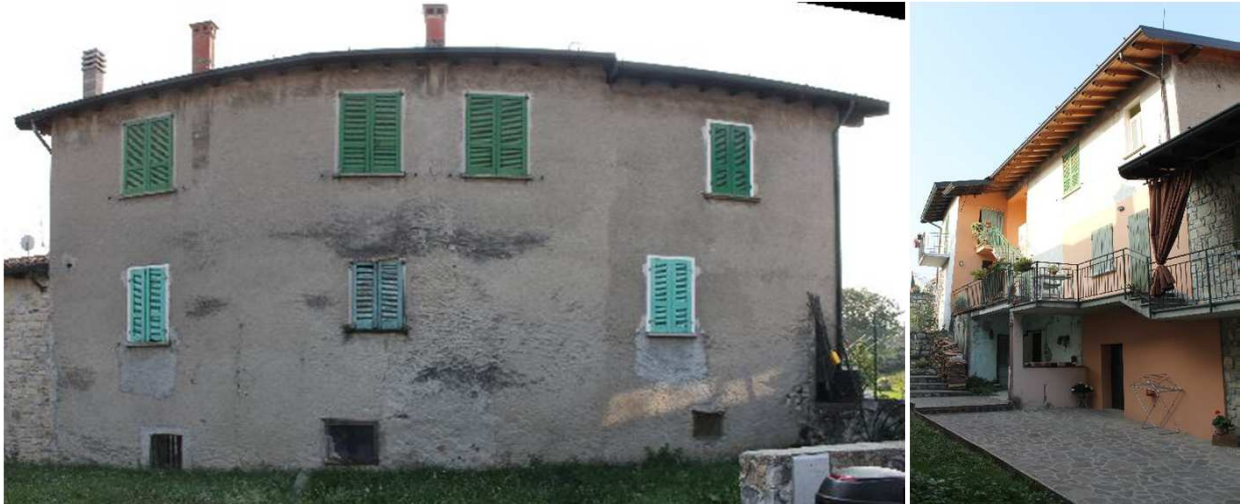
elemento	materiale	colore	note
fondo	intonaco/tinteggio	grigio/arancio	intonaco graffiato - fatiscente
zoccolo	/	/	
pilastro	/	/	
solaio del balcone	latero-cemento	grigio	
reggi mensola	/	/	
marcapiano	/	/	
banchine	pietra di sarnico	grigio	listello su cavetto
cornice di porte e finestre	tinteggio	bianco	
ornati	/	/	
cornicione	/	/	
infissi	/	/	
ante	legno	verde	
ringhiera	ferro	grigio	
gronda	rame	rame	
pluviali	rame	rame	
manto di copertura	coppi	rosso mattone	
<b>stato di manutenzione della facciata</b>			
assenza

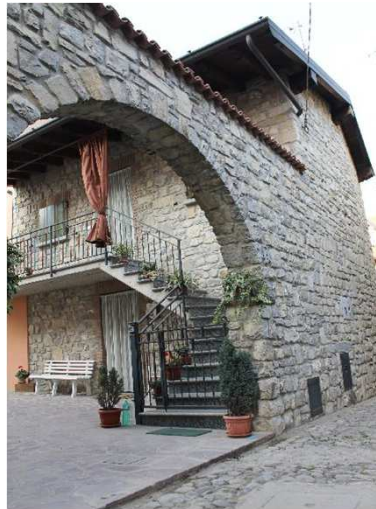
Scheda di rilevamento Isolato 4 fabbricato 17 Identificativo edificio n. 17

elemento	materiale	colore	note
fondo	pietra	beige	
zoccolo	/	/	
pilastro	/	/	
solaio del balcone	cemento	/	
reggi mensola	/	/	
marcapiano	/	/	
banchine	granito	grigio screziato	
cornice di porte e finestre	laterizio	rosso mattone	
ornati	/	/	
cornicione	/	/	
infissi	legno	marrone	
ante	legno	verde	
ringhiera	ferro	nero	
gronda	rame	rame	
pluviali	rame	rame	
manto di copertura	coppi	rosso mattone	
<b>stato di manutenzione della facciata</b>			
buono

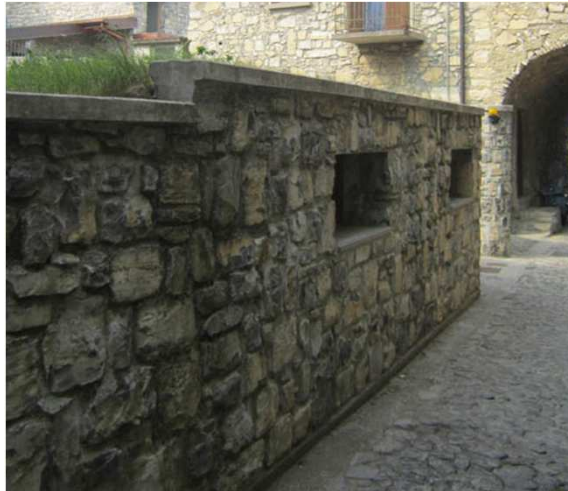
Scheda di rilevamento Isolato 4 fabbricato 18 Identificativo edificio n. 18

elemento	materiale	colore	note
fondo	pietra	beige	
zoccolo	/	/	
pilastro	/	/	
solaio del balcone	/	/	
reggi mensola	/	/	
marcapiano	/	/	
banchine	pietra	grigia	
cornice di porte e finestre	/	/	
ornati	/	/	
cornicione	/	/	
infissi	legno	marrone	
ante	/	/	
ringhiera	/	/	
gronda	/	/	
pluviali	/	/	
manto di copertura	prato	/	
<b>stato di manutenzione della facciata</b>			
buono

Per le indicazioni di progetto si faccia riferimento a quanto contenuto nella scheda del fabbricato n. 17

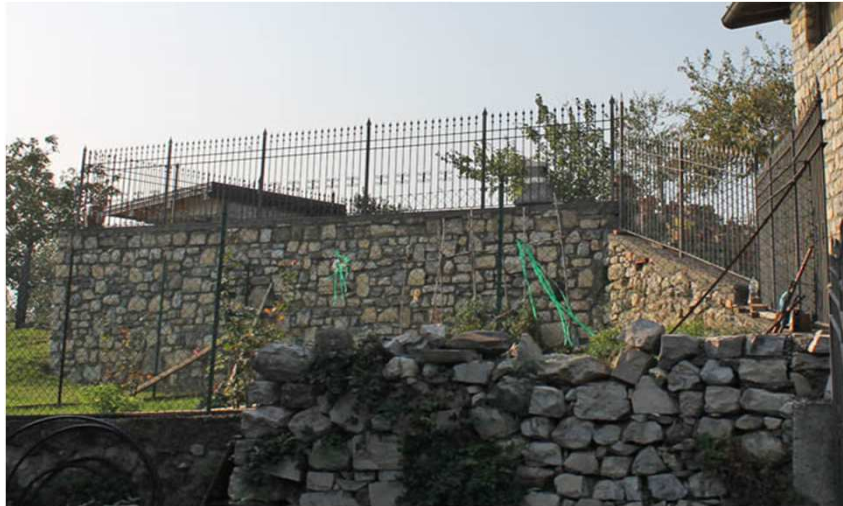
Scheda di rilevamento Isolato 4 fabbricato 19 Identificativo edificio n. 19

elemento	materiale	colore	note
fondo	pietra	beige	
zoccolo	/	/	
pilastro	/	/	
solaio del balcone	/	/	
reggi mensola	/	/	
marcapiano	/	/	
banchine	/	/	
cornice di porte e finestre	/	/	
ornati	/	/	
cornicione	/	/	
infissi	/	/	
ante	/	/	
ringhiera	/	/	
gronda	/	/	
pluviali	/	/	
manto di copertura	/	/	
<b>stato di manutenzione della facciata</b>			
buono

Il paramento murario risulta in buono stato di conservazione. In caso di manutenzione dello stesso, dopo la stitatura dei giunti e la pulizia delle bozze, si prescrive la stuccatura a quanto

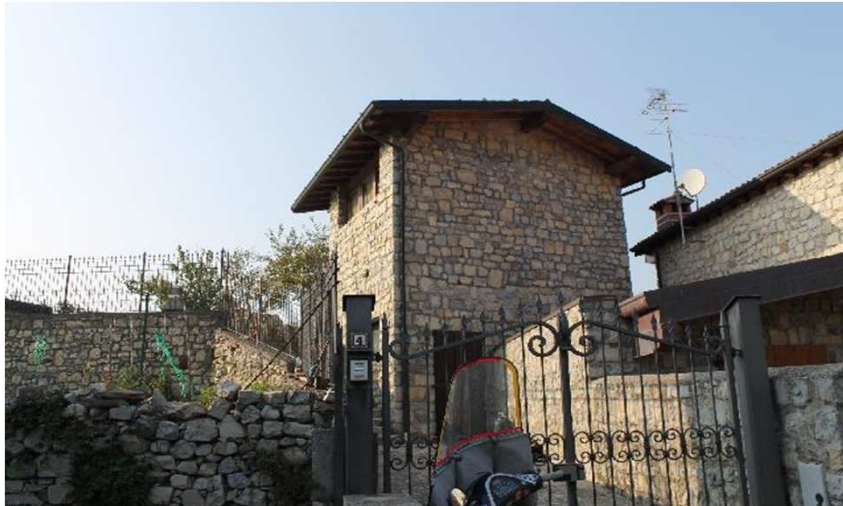
Scheda di rilevamento Isolato 4 fabbricato 20 Identificativo edificio n. 20

elemento	materiale	colore	note
fondo	pietra	beige	
zoccolo	/	/	
pilastro	/	/	
solaio del balcone	/	/	
reggi mensola	/	/	
marcapiano	/	/	
banchine	/	/	
cornice di porte e finestre	/	/	
ornati	/	/	
cornicione	/	/	
infissi	legno	fortora	
ante	legno	marrone	
ringhiera	ferro	nero	
gronda	rame	rame	
pluviali	rame	rame	
manto di copertura	coppi	rosso mattone	
<b>stato di manutenzione della facciata</b>			
buono

Si rileva una buona finitura del paramento murario e degli elementi costruttivi, intesa sia in termini cromatici che materici.

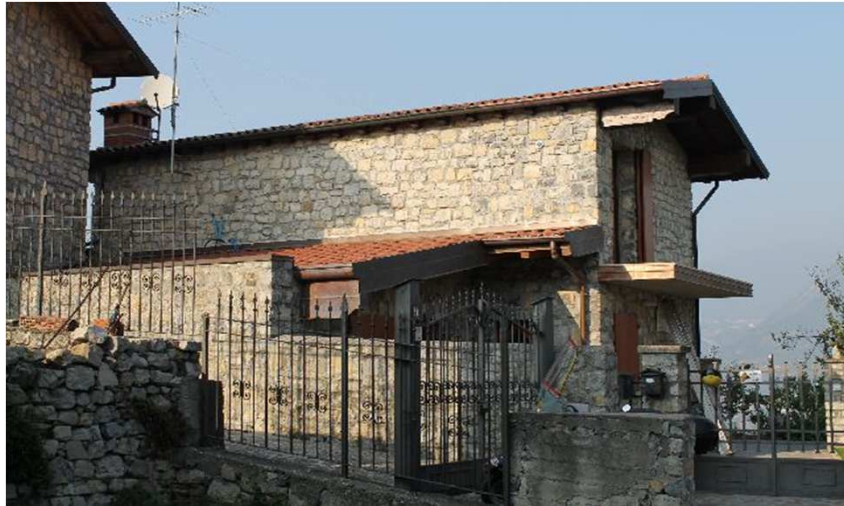
Scheda di rilevamento Isolato 4 fabbricato 21 Identificativo edificio n. 21

elemento	materiale	colore	note
fondo	pietra	beige	
zoccolo	/	/	
pilastro	/	/	
solaio del balcone	/	/	
reggi mensola	/	/	
marcapiano	/	/	
banchine	pietra	grigio	
cornice di porte e finestre	/	/	
ornati	/	/	
cornicione	/	/	
infissi	legno	marrone	
ante	legno	marrone	
ringhiera	ferro	nera	
gronda	rame	rame	
pluviali	rame	rame	
manto di copertura	coppi	rosso mattone	
<b>stato di manutenzione della facciata</b>			
buono

Si rileva una buona finitura del paramento murario e degli elementi costruttivi, intesa sia in termini cromatici che materici.

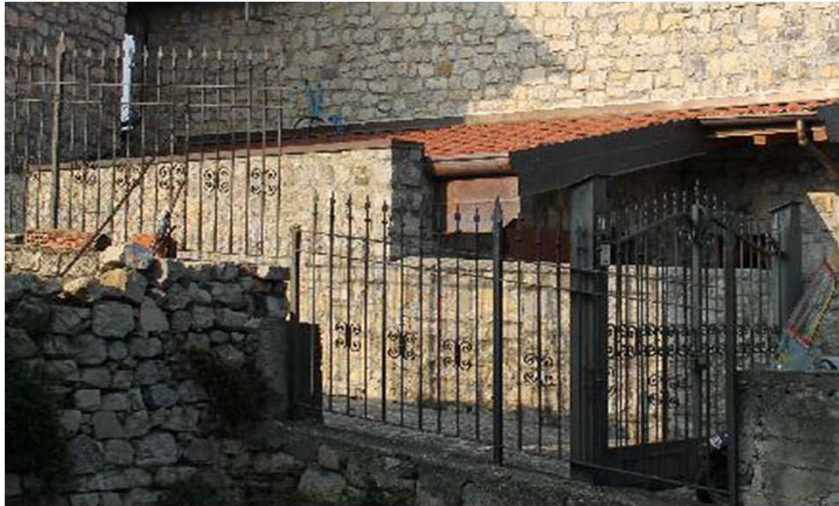
Scheda di rilevamento Isolato 4 fabbricato 22 Identificativo edificio n. 22

elemento	materiale	colore	note
fondo	pietra	beige	
zoccolo	/	/	
pilastro	/	/	
solaio del balcone	/	/	
reggi mensola	/	/	
marcapiano	/	/	
banchine	/	/	
cornice di porte e finestre	pietra	grigio	
ornati	/	/	
cornicione	/	/	
infissi	legno	marrone	
ante	legno	marrone	
ringhiera	ferro	nera	
gronda	rame	rame	
pluviali	rame	rame	
manto di copertura	coppi	rosso mattone	
<b>stato di manutenzione della facciata</b>			
buono

Si rileva una buona finitura del paramento murario e degli elementi costruttivi, intesa sia in termini cromatici che materici.

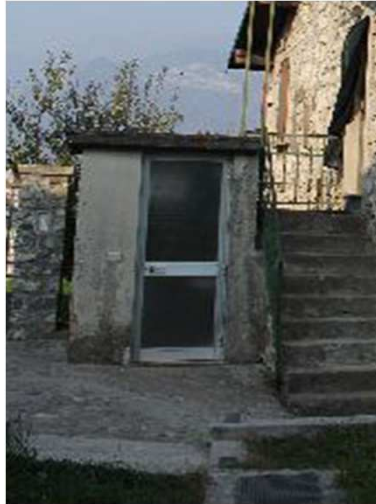
Scheda di rilevamento Isolato 4 fabbricato 23 Identificativo edificio n. 23

elemento	materiale	colore	note
fondo	intonaco	grigio	
zoccolo	/	/	
pilastro	/	/	
solaio del balcone	/	/	
reggi mensola	/	/	
marcapiano	/	/	
banchine	/	/	
cornice di porte e finestre	/	/	
ornati	/	/	
cornicione	/	/	
infissi	alluminio	grigio	
ante	/	/	
ringhiera	/	/	
gronda	rame	rame	
pluviali	rame	rame	
manto di copertura	cop. Piana	grigio	
<b>stato di manutenzione della facciata</b>			
assenza

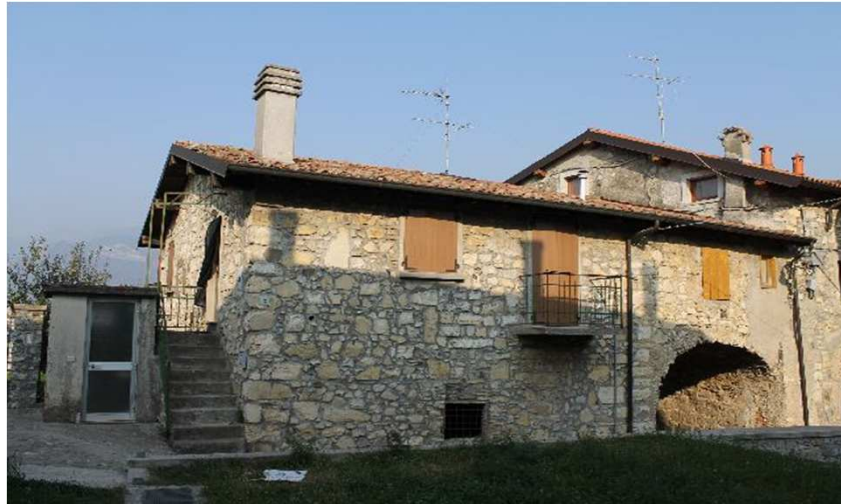
Scheda di rilevamento Isolato 4 fabbricato 24 Identificativo edificio n. 24

elemento	materiale	colore	note
fondo	pietra	vario	
zoccolo	/	/	
pilastro	/	/	
solaio del balcone	calcestruzzo	grigio	
reggi mensola	/	/	
marcapiano	/	/	
banchine	pietra di sarnico	grigio	
cornice di porte e finestre	calcestruzzo	grigio	
ornati	/	/	
cornicione	/	/	
infissi	/	/	
ante	legno	marrone	
ringhiera	ferro	nero	
gronda	rame	rame	
pluviali	rame	rame	
manto di copertura	coppi	rosso mattone	
<b>stato di manutenzione della facciata</b>			
buono

Si rileva una buona finitura del paramento murario e degli elementi costruttivi, intesa sia in termini cromatici che materici.

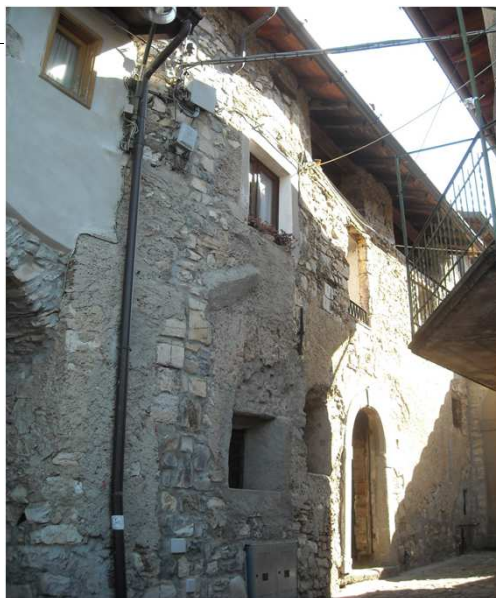
Scheda di rilevamento Isolato 4 fabbricato 25 Identificativo edificio n. 25

elemento	materiale	colore	note
fondo	pietra	vario	
zoccolo	/	/	
pilastro	/	/	
solaio del balcone	/	/	
reggi mensola	/	/	
marcapiano	/	/	
banchine	pietra di sarnico	grigio	
cornice di porte e finestre	pietra di sarnico/cls	grigio	
ornati	/	/	
cornicione	/	/	
infissi	legno	marrone	
ante	legno	marrone	
ringhiera	/	/	
gronda	rame	rame	
pluviali	rame	rame	
manto di copertura	coppi	rosso mattone	
<b>stato di manutenzione della facciata</b>			
buono

Dopo la scarnitura dei giunti e la pulitura delle bozze si prescrive la stuccatura a quanto(1).

lo stucco è inserito a filo e oltre lo spessore della pietra, ma la sistemazione dello stesso viene effettuata, dopo un leggero appassimento, con un guanto da muratore in pelle dura, in modo da lasciare la fuga piena e sporcare leggermente la pietra sui bordi.

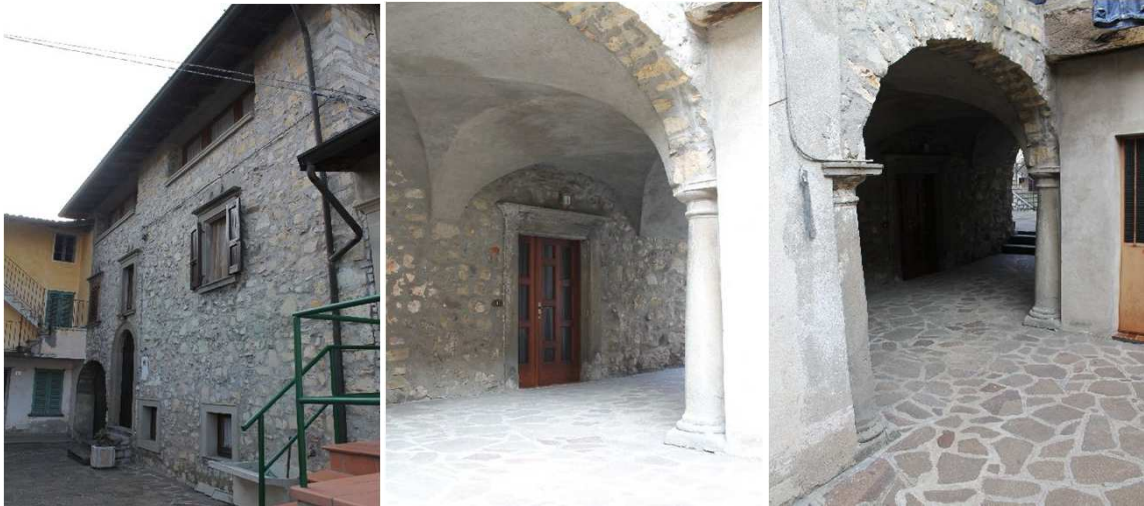
Scheda di rilevamento Isolato 4 fabbricato 26 Identificativo edificio n. 26

elemento	materiale	colore	note
fondo	pietra	vario	
zoccolo	/	/	
pilastro	pietra	grigio	
solaio del balcone	/	/	
reggi mensola	/	/	
marcapiano	/	/	
banchine	pietra di sarnico	grigio	listello su cavetto
cornice di porte e finestre	pietra di sarnico	grigio	
ornati	/	/	
cornicione	/	/	
infissi	legno	marrone	
ante	legno	marrone	
ringhiera	/	/	
gronda	rame	rame	
pluviali	rame	rame	
manto di copertura	coppi	rosso mattone	
<b>stato di manutenzione della facciata</b>			
buono

Dopo la scarnitura dei giunti e la pulitura delle bozze si prescrive la stuccatura a quanto(1).

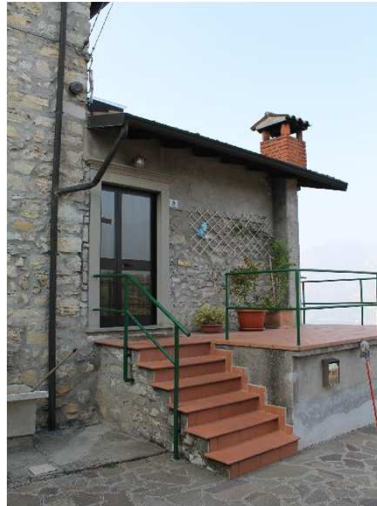
Scheda di rilevamento Isolato 4 fabbricato 27 Identificativo edificio n. 27

elemento	materiale	colore	note
fondo	pietra/intonaco	vario	
zoccolo	/	/	
pilastro	/	/	
solaio del balcone	/	/	
reggi mensola	/	/	
marcapiano	/	/	
banchine	pietra di sarnico	grigio	
cornice di porte e finestre	pietra di sarnico	grigio	
ornati	/	/	
cornicione	/	/	
infissi	anticorodal	nero	
ante	/	/	
ringhiera	ferro	verde	
gronda	rame	rame	
pluviali	rame	rame	
manto di copertura	coppi	rosso mattone	
<b>stato di manutenzione della facciata</b>			
buono

Si prescrive la rimozione dei serramenti in alluminio anodizzato e la sostituzione degli stessi con infissi in legno

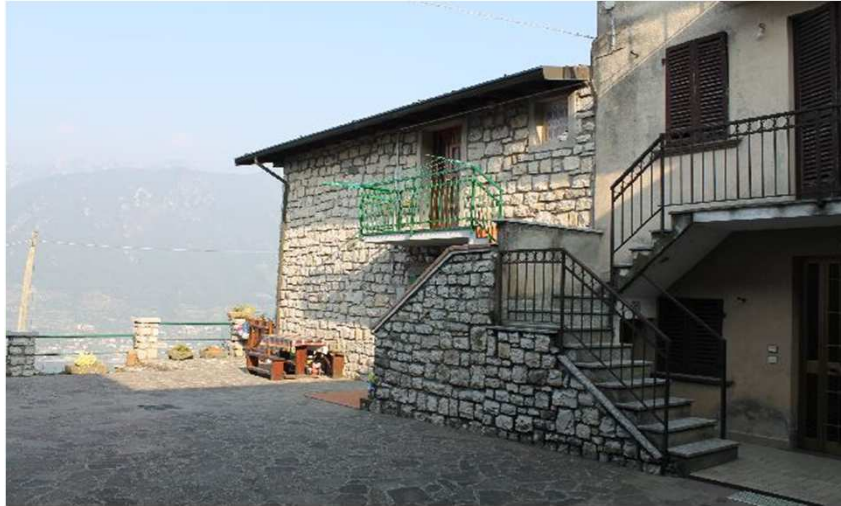
Scheda di rilevamento Isolato 4 fabbricato 28 Identificativo edificio n. 28

elemento	materiale	colore	note
fondo	pietra	grigio	
zoccolo	/	/	
pilastro	/	/	
solaio del balcone	latero-cemento	/	
reggi mensola	/	/	
marcapiano	/	/	
banchine	/	/	
cornice di porte e finestre	pietra di sarnico	grigio	
ornati	/	/	
cornicione	/	/	
infissi	legno	marrone	
ante	/	/	
ringhiera	ferro	verde/marrone	
gronda	rame	rame	
pluviali	rame	rame	
manto di copertura	coppi	rosso mattone	
<b>stato di manutenzione della facciata</b>			
buono

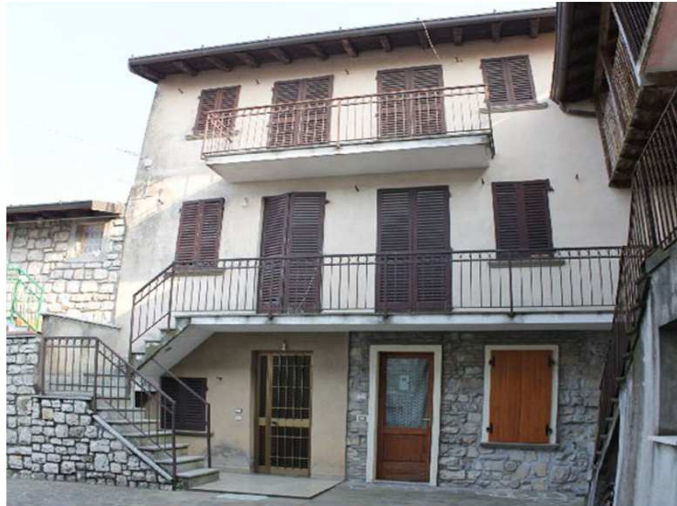
Scheda di rilevamento Isolato 4 fabbricato 29 Identificativo edificio n. 29

elemento	materiale	colore	note
fondo	tinteggio	beige	
zoccolo	pietra	grigio	
pilastro	/	/	
solaio del balcone	latero-cemento	bianco	
reggi mensola	/	/	
marcapiano	/	/	
banchine	pietra di sarnico	grigio	listello su cavetto
cornice di porte e finestre	/	/	
ornati	/	/	
cornicione	/	/	
infissi	anticorodal	oro	
ante	legno	marrone	
ringhiera	ferro	grigio	
gronda	rame	rame	
pluviali	rame	rame	
manto di copertura	coppi	rosso mattone	
<b>stato di manutenzione della facciata</b>			
buono

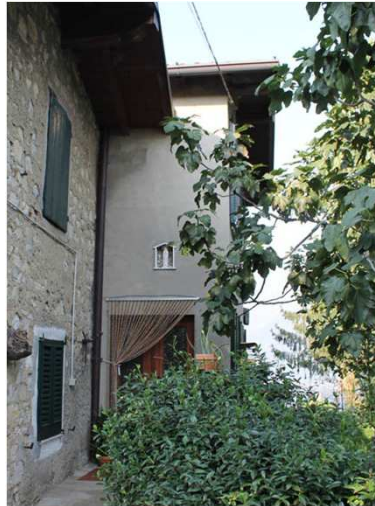
Scheda di rilevamento Isolato 4 fabbricato 30 Identificativo edificio n. 30

elemento	materiale	colore	note
fondo	tinteggio	grigio	
zoccolo	/	/	
pilastro	/	/	
solaio del balcone	/	/	
reggi mensola	/	/	
marcapiano	/	/	
banchine	marmo	bianco	
cornice di porte e finestre	/	/	
ornati	/	/	
cornicione	/	/	
infissi	legno	marrone/bianco	
ante	legno	verde	
ringhiera	/	/	
gronda	rame	rame	
pluviali	rame	rame	
manto di copertura	coppi	rosso mattone	
<b>stato di manutenzione della facciata</b>			
buono

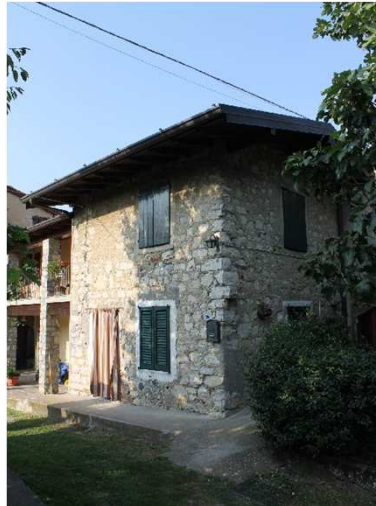
Scheda di rilevamento Isolato 4 fabbricato 31 Identificativo edificio n. 31

elemento	materiale	colore	note
fondo	pietra	varie	
zoccolo	/	/	
pilastro	/	/	
solaio del balcone	/	/	
reggi mensola	/	/	
marcapiano	/	/	
banchine	pietra	bianco	
cornice di porte e finestre	tinteggio	bianco	
ornati	/	/	
cornicione	/	/	
infissi	legno	marrone/bianco	
ante	legno	verde	
ringhiera	/	/	
gronda	rame	rame	
pluviali	rame	rame	
manto di copertura	coppi	rosso mattone	
<b>stato di manutenzione della facciata</b>			
buono

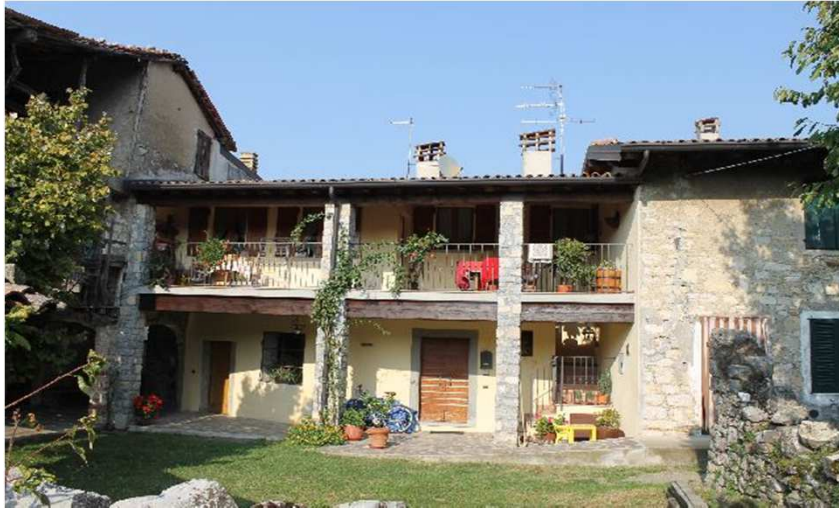
Scheda di rilevamento Isolato 4 fabbricato 32 Identificativo edificio n. 32

elemento	materiale	colore	note
fondo	tinteggio	giallo	
zoccolo	/	/	
pilastro	pietra	vario	
solaio del balcone	legno	marrone	
reggi mensola	/	/	
marcapiano	/	/	
banchine	pietra di sarnico	grigio	
cornice di porte e finestre	pietra di sarnico	bianco	
ornati	/	/	
cornicione	/	/	
infissi	legno	marrone	
ante	legno	marrone	
ringhiera	ferro	grigio	
gronda	rame	rame	
pluviali	rame	rame	
manto di copertura	coppi	rosso mattone	
<b>stato di manutenzione della facciata</b>			
buono

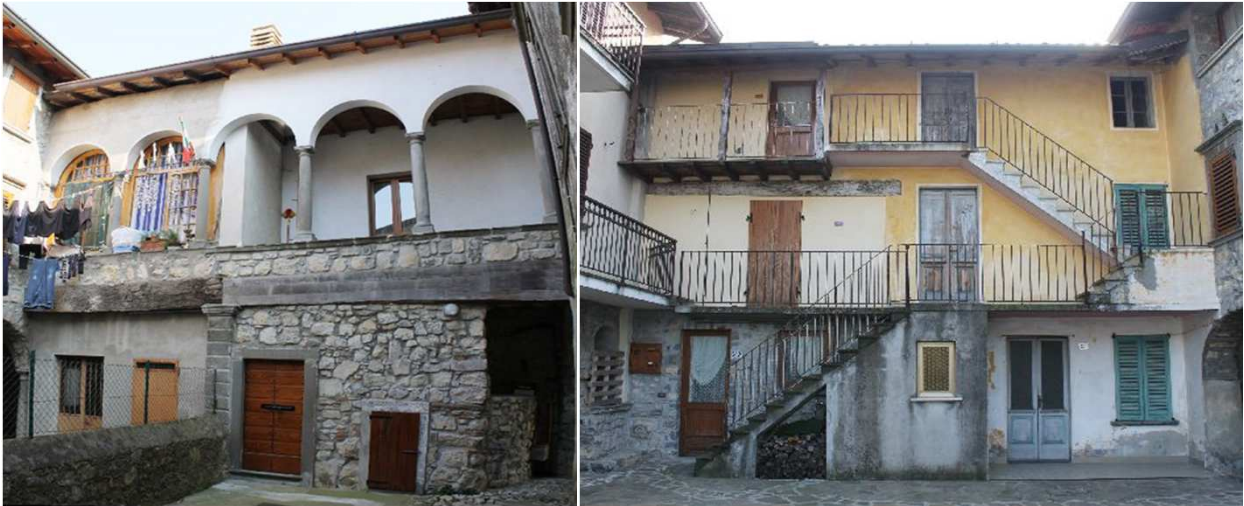
Scheda di rilevamento Isolato 4 fabbricato 33 Identificativo edificio n. 33

elemento	materiale	colore	note
fondo (parte)	tinteggio	beige	
fondo (parte)	pietra	/	
pilastro7colonna	pietra di sarnico	grigio	
solaio del balcone	latero cem. - legno	bianco-marrone	
reggi mensola	legno	marrone	
marcapiano	legno	marrone	
banchine	pietra di sarnico	grigio	listello su cavetto
cornice di porte e finestre	pietra di sarnico	grigio	
ornati	pietra di sarnico	grigio	
cornicione	/	/	
infissi	legno	vario	
ante	legno	vario	
ringhiera	ferro	nero	
gronda	rame	rame	
pluviali	rame	rame	
manto di copertura	coppi	rosso mattone	
<b>stato di manutenzione della facciata</b>			
assenza

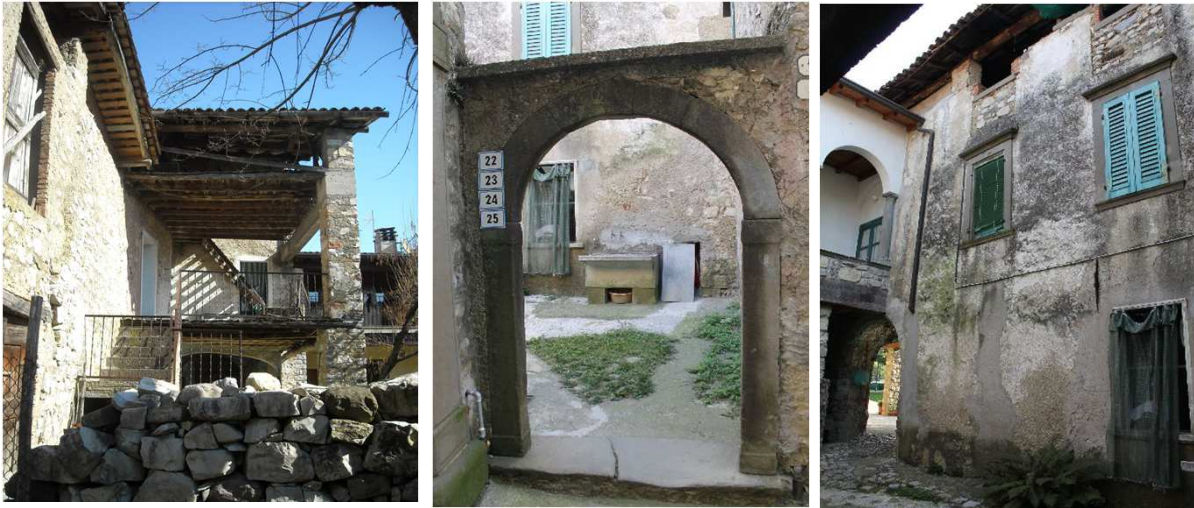
elemento	materiale	colore	note
fondo	intonaco/pietra	beige	fatiscenza della finitura -efflorescenza
zoccolo	/	/	
pilastro	pietra	varie	
solaio del balcone	legno	balcone	fatiscenza
reggi mensola	/	/	
marcapiano	/	/	
banchine	pietra di sarnico	grigio	listello su cavetto
cornice di porte e finestre	calcestruzzo	grigio	
ornati	/	/	
cornicione	/	/	
infissi	legno	bianco	
ante	legno	verde (celeste)	
ringhiera	ferro	marrone	
gronda	rame	rame	
pluviali	rame	rame	
manto di copertura	coppi	rosso mattone	
stato di manutenzione della facciata			
degrado

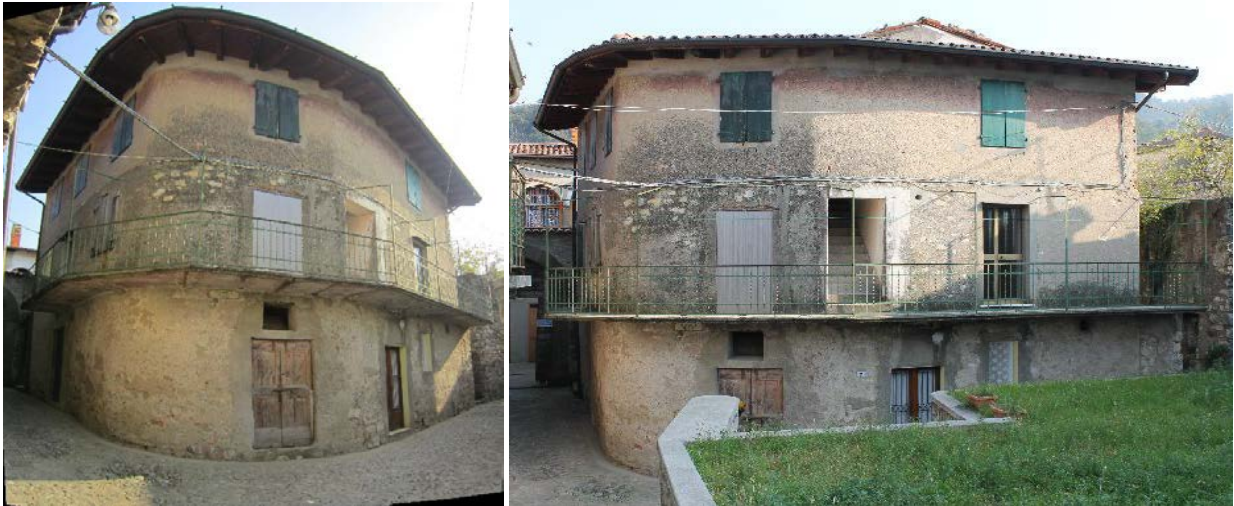
elemento	materiale	colore	note
fondo	intonaco	beige	fatiscenza della finitura
zoccolo	/	/	
pilastro	/	/	
solaio del balcone	calcestruzzo e ferro	/	
reggi mensola	/	/	
marcapiano	/	/	
banchine	/	/	
cornice di porte e finestre ornati	/	/	
cornicione	/	/	
infissi	legno	marrone/verde	marrone P.T. - verde P. Primo e secondo
ante	legno	verde	
ringhiera	ferro	verde	
gronda	rame	rame	
pluviali	rame	rame	
manto di copertura	coppi	rosso mattone	
<b>stato di manutenzione della facciata</b>			
assenza

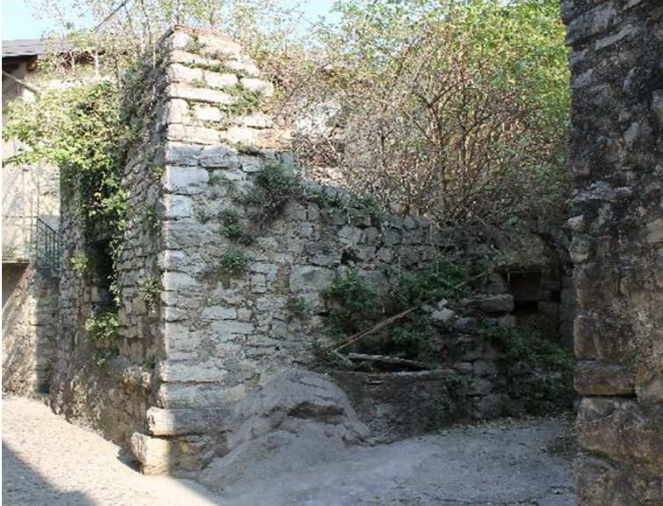
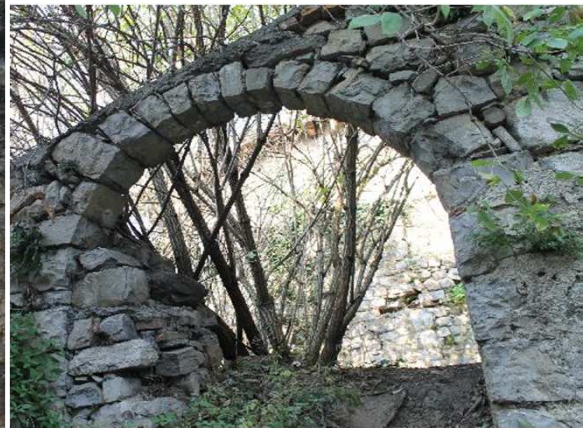
elemento	materiale	colore	note
fondo	pietra	beige	degrado: vegetazione
zoccolo	/	/	
pilastro	/	/	
solaio del balcone	/	/	
reggi mensola	/	/	
marcapiano	/	/	
banchine	/	/	
cornice di porte e finestre	/	/	
ornati	/	/	
cornicione	/	/	
infissi	/	/	
ante	/	/	
ringhiera	/	/	
gronda	/	/	
pluviali	/	/	
manto di copertura	/	/	
<b>stato di manutenzione della facciata</b>			
degrado

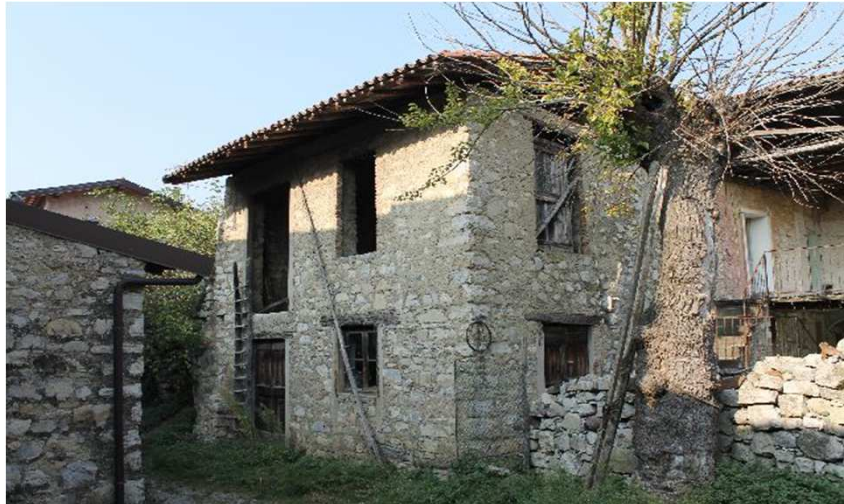
Scheda di rilevamento Isolato 4 fabbricato 37 Identificativo edificio n. 37

elemento	materiale	colore	note
fondo	pietra	beige	
zoccolo	/	/	
pilastro	/	/	
solaio del balcone	/	/	
reggi mensola	/	/	
marcarchitrave	legno	marrone	
banchine	/	/	
cornice di porte e finestre	/	/	
ornati	/	/	
cornicione	/	/	
infissi	/	/	
ante	legno	marrone	
ringhiera	/	/	
gronda	/	/	
pluviali	/	/	
manto di copertura	lamiera	grigio	
<b>stato di manutenzione della facciata</b>			
degrado

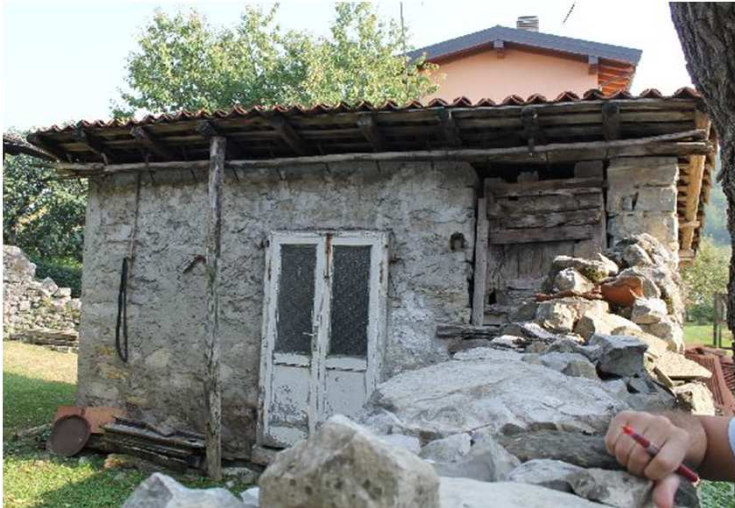
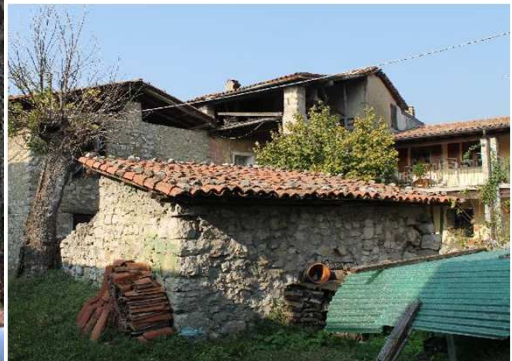
Scheda di rilevamento Isolato 4 fabbricato 38 Identificativo edificio n. 38

elemento	materiale	colore	note
fondo	pietra	beige	
zoccolo	/	/	
pilastro	/	/	
solaio del balcone	/	/	
reggi mensola	/	/	
marcarchitrave	/	/	
banchine	/	/	
cornice di porte e finestre	/	/	
ornati	/	/	
cornicione	/	/	
infissi	/	/	
ante	legno	bianco	
ringhiera	/	/	
gronda	/	/	
pluviali	/	/	
manto di copertura	coppi	rosso mattone	
stato di manutenzione della facciata			
degrado

Dopo la scarnitura dei giunti e la pulitura delle bozze si prescrive la stuccatura a quanto(1).  
(1) cfr glossario
