# Piano del Colore A02bis

schede tecniche

## PIANO DEL COLORE

<b>DOCUMENTO</b>	<b>SCHEDE TECNICHE LOCALITA' MASSE</b>			
<b>A02bis PGT</b>				
<b>01 - ADOZIONE</b>				
<b>r00</b>				
<b>COMMESSA</b>	<b>EMISSIONE</b>	<b>CLIENTE</b>	<b>INCARICO</b>	<b>REDAZIONE</b>
<b>U 578</b>	<b>Marzo 2013</b>	<b>E 322</b>	<b>Agosto 2010</b>	VERIFICATO S05 REDATTO C09 - C11
A TERMINE DELLE VIGENTI LEGGI SUI DIRITTI DI AUTORE QUESTO DISEGNO NON POTRA' ESSERE COPIATO, RIPRODOTTO O COMUNICATO AD ALTRE PERSONE O DITTE SENZA AUTORIZZAZIONE DI SILVANO BUZZI & ASSOCIATI S.r.l.

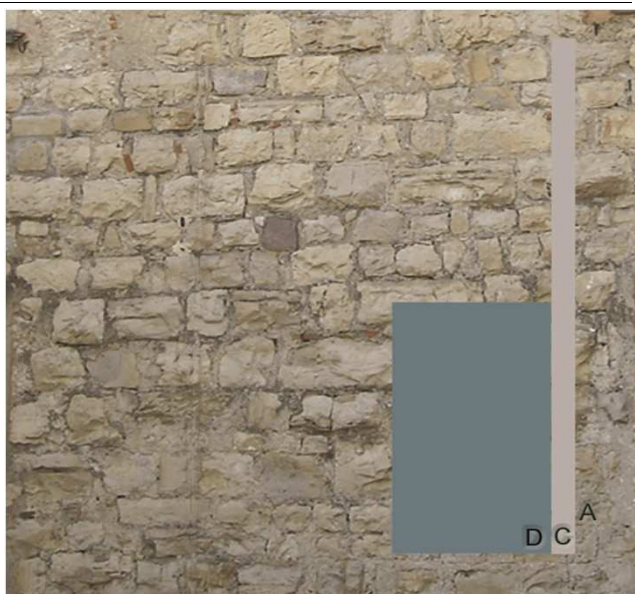
CROMATISMI FABBRICATO 38

A (fondo della facciata): **PIETRA**

C (cornici delle forometrie): **pietra di sarnico**

D (anta): **NCS S3010-B30G**

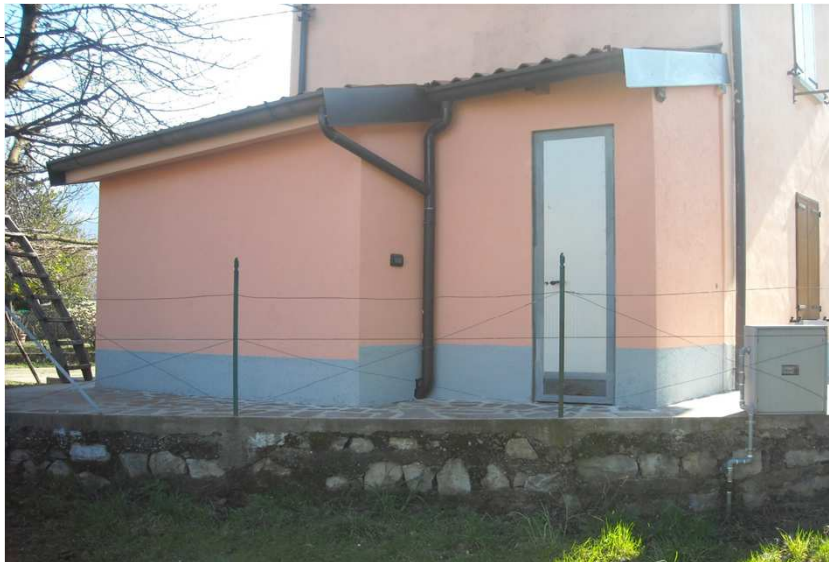
Scheda di rilevamento    Isolato 4    fabbricato 39    Identificativo edificio n.    39

elemento	materiale	colore	note
fondo	tinteggio	arancio	
zoccolo	intonaco	grigio	
pilastro	/	/	
solaio del balcone	/	/	
reggi mensola	/	/	
marcapiano	/	/	
banchine	?	?	
cornice di porte e finestre	/	/	
ornati	/	/	
cornicione	/	/	
infissi	/	/	
ante	alluminio	grigio	
ringhiera	/	/	
gronda	rame	rame	
pluviali	rame	rame	
manto di copertura	coppi	rosso mattone	
<b>stato di manutenzione della facciata</b>			
buono

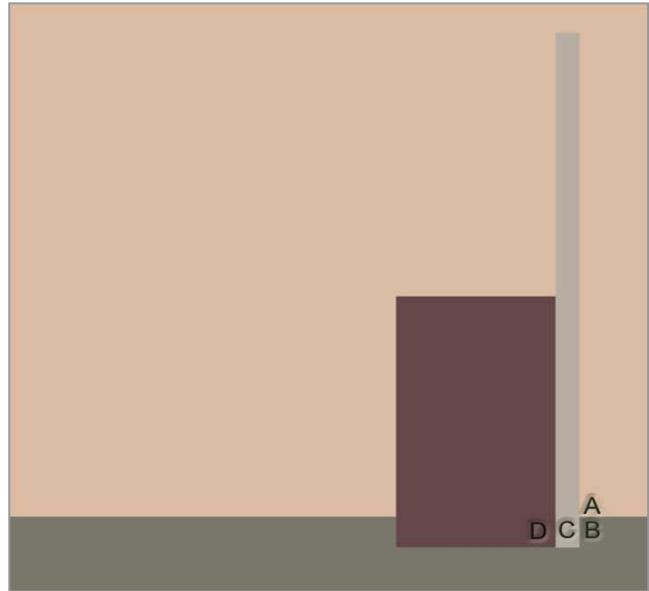
CROMATISMI FABBRICATO 39

**A (fondo della facciata):** NCS S 1510- Y70R  
note:  
RGB 226, 197, 176

**B (zoccolo della facciata):** NCS S 4005 - G20Y  
note:  
RGB 122, 128, 116

**c (cornici delle forometrie):** pietra di sarnico  
note:  
*finitura bocciardata o graffiata*

**D (anta):** NCS S 5020-R20B  
note:  
RGB 105, 68, 77

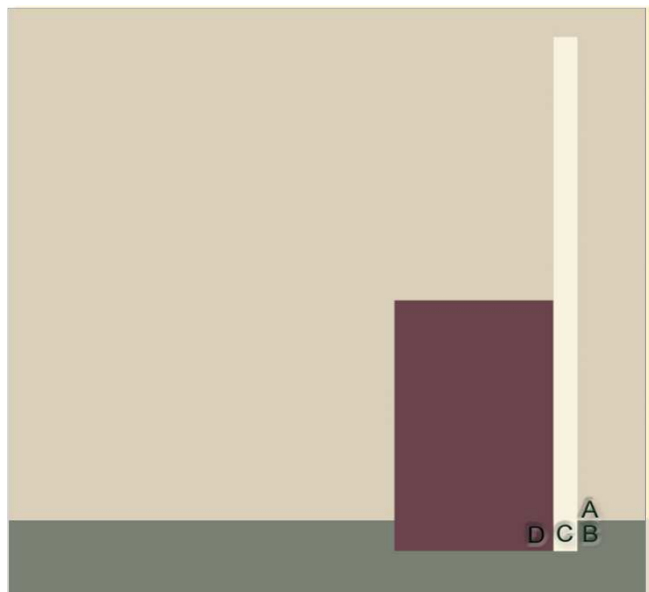
SOLUZIONE 3 2

**A (fondo della facciata):** NCS S 2005 -Y30R  
note:  
RGB 217, 207, 185

**B (zoccolo della facciata):** NCS S 4005-G20Y  
note:  
RGB 122, 128, 116

**c (cornici delle forometrie):** NCS S 1005-G70Y  
note:  
RGB 247, 243, 223

**D (anta):** NCS S 5020-R20B  
note:  
RGB 105, 68, 77

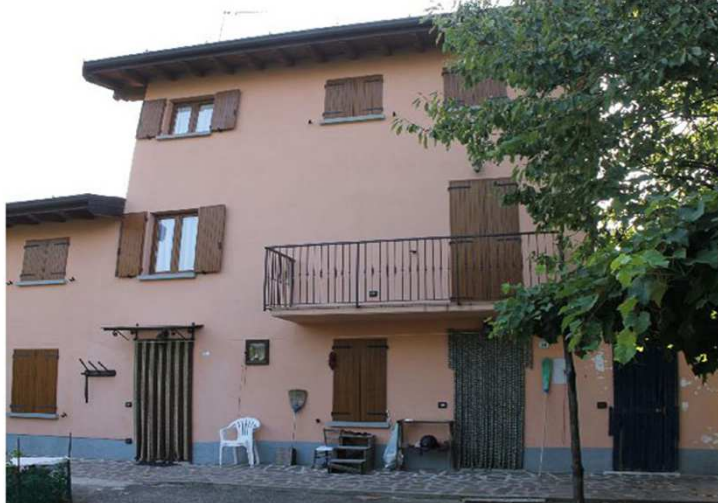
Scheda di rilevamento    Isolato 4    fabbricato 40    Identificativo edificio n.    40

elemento	materiale	colore	note
fondo	tinteggio	rosa	
zoccolo	intonaco	grigio	
pilastro	/	/	
solaio del balcone	calcestruzzo	grigio	
reggi mensola	/	/	
marcapiano	/	/	
banchine	pietra	grigio	
cornice di porte e finestre	/	/	
ornati	/	/	
cornicione	/	/	
infissi	legno	marrone	
ante	legno	marrone	
ringhiera	ferro	grigio	
gronda	rame	rame	
pluviali	rame	rame	
manto di copertura	coppi	rosso mattone	
<b>stato di manutenzione della facciata</b>			
buono

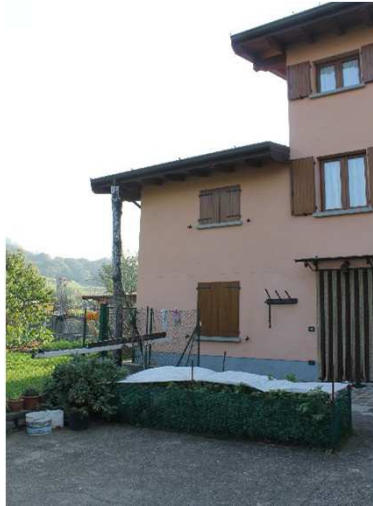
Scheda di rilevamento Isolato 4 fabbricato 41 Identificativo edificio n. 41

elemento	materiale	colore	note
fondo	tinteggio	rosa	
zoccolo	intonaco	grigio	
pilastro	/	/	
solaio del balcone	/	/	
reggi mensola	/	/	
marcapiano	/	/	
banchine	pietra	grigio	
cornice di porte e finestre	/	/	
ornati	/	/	
cornicione	/	/	
infissi	legno	marrone	
ante	legno	marrone	
ringhiera	ferro	grigio	
gronda	rame	rame	
pluviali	rame	rame	
manto di copertura	coppi	rosso mattone	
<b>stato di manutenzione della facciata</b>			
buono

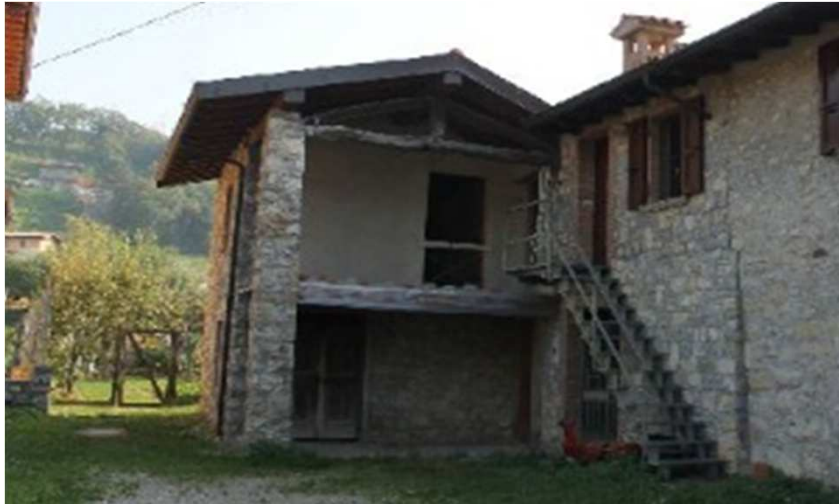
Scheda di rilevamento      Isolato 4   fabbricato 42   Identificativo edificio n.      42

elemento	materiale	colore	note
fondo	pietra/tinteggio	grigio	
zoccolo	/	/	
pilastro	pietra	grigio	
solaio del balcone	legno	marrone	
reggi mensola	/	/	
marcapiano	/	/	
banchine	mattoni	rosso mattone	
cornice di porte e finestre	/	/	
ornati	/	/	
cornicione	/	/	
infissi	legno	marrone	
ante	legno	marrone	
ringhiera	/	/	
gronda	rame	rame	
pluviali	rame	rame	
manto di copertura	coppi	rosso mattone	
<b>stato di manutenzione della facciata</b>			
assenza

La sola facciata tinteggiata è quella interna al loggiato al piano primo

Il fabbricato risulta ad oggi in stato di abbandono

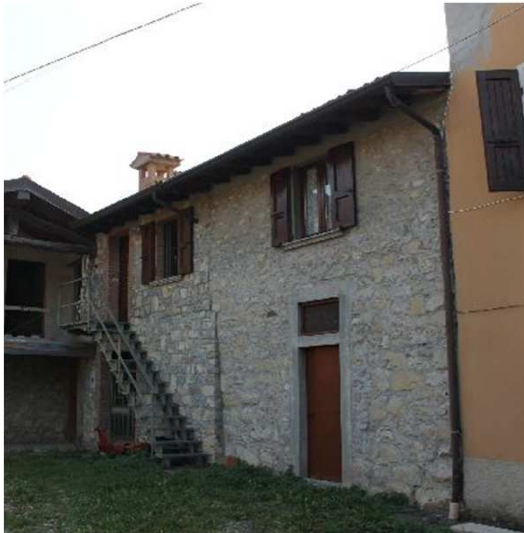
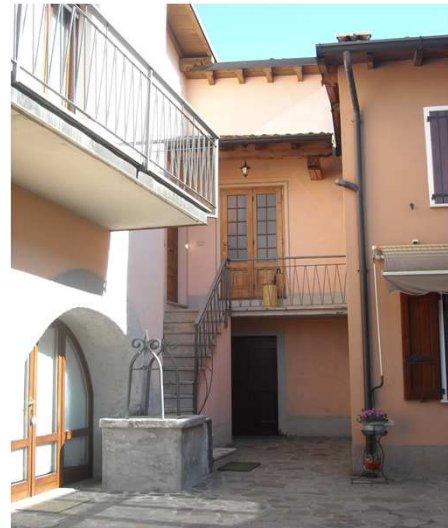
Scheda di rilevamento      Isolato 4   fabbricato 43   Identificativo edificio n.      43

elemento	materiale	colore	note
fondo	pietra/tinteggio	grigio/rosa	
zoccolo	cls strollato	grigio	
pilastro	/	/	
solaio del balcone	/	/	
reggi mensola	/	/	
marcapiano	/	/	
banchine	granito	grigio	
cornice di porte e finestre	granito	grigio	
ornati	/	/	
cornicione	/	/	
infissi	legno	marrone	
ante	legno	marrone	
ringhiera	ferro	grigio	
gronda	rame	rame	
pluviali	rame	rame	
manto di copertura	coppi	rosso mattone	
<b>stato di manutenzione della facciata</b>			
buono

Il fonte sud-ovest, interno alla corte, è tinteggiato

Per il progetto del colore del fonte interno alla corte si faccia riferimento alle tinte del fabbricato 49

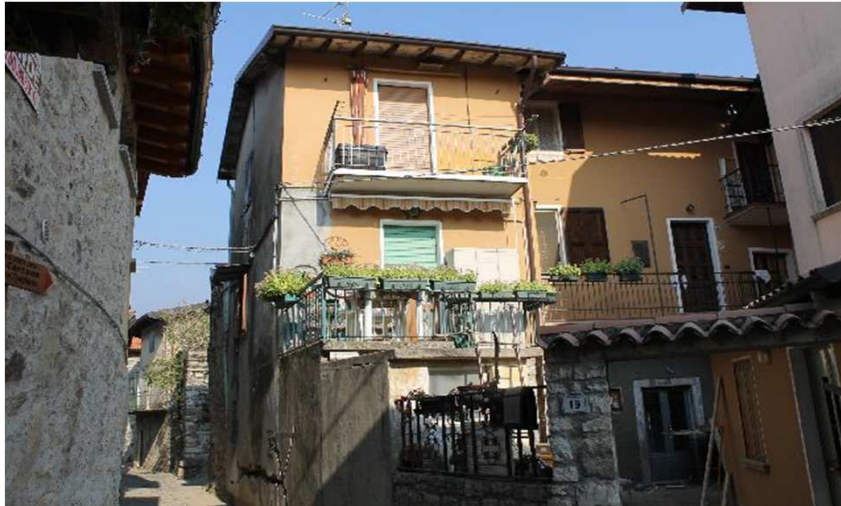
Scheda di rilevamento      Isolato 4   fabbricato 44   Identificativo edificio n.      44

elemento	materiale	colore	note
fondo	tinteggio	giallo ocra	
zoccolo	pietra	grigio	
pilastro	/	/	
solaio del balcone	calcestruzzo	bianco	
reggi mensola	/	/	
marcapiano	/	/	
banchine	calcestruzzo	grigio	
cornice di porte e finestre	tinteggio	bianco	
ornati	/	/	
cornicione	/	/	
infissi	legno	marrone	
tapparelle/ante	pvc/legno	marrone/verde	Si prescrive la rimozione delle tapparelle
ringhiera	ferro	grigio/verde	
gronda	rame	rame	
pluviali	rame	rame	
manto di copertura	coppi	rosso mattone	
<b>stato di manutenzione della facciata</b>			
buono

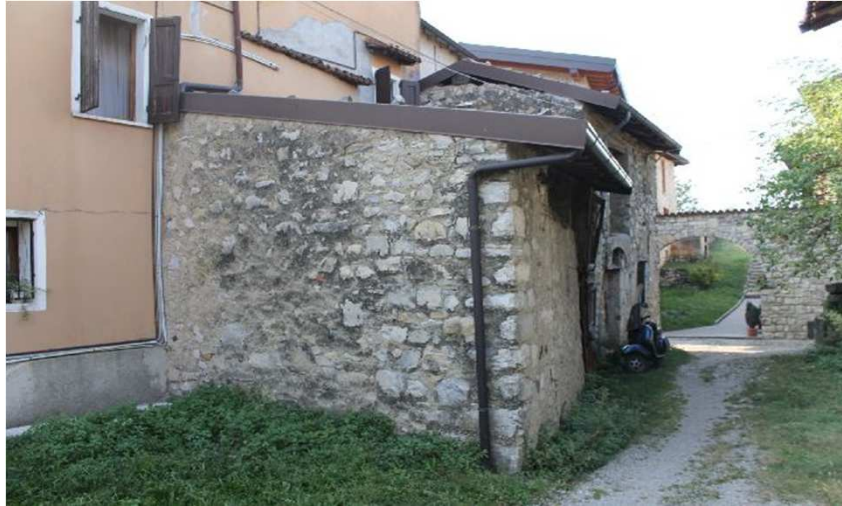
elemento	materiale	colore	note
fondo	pietra	beige	
zoccolo	/	/	
pilastro	/	/	
solaio del balcone	/	/	
reggi mensola	/	/	
marcapiano	/	/	
banchine	/	/	
cornice di porte e finestre	/	/	
ornati	/	/	
cornicione	/	/	
infissi	legno	marrone	
ante	/	/	
ringhiera	/	/	
gronda	rame	rame	
pluviali	rame	rame	
manto di copertura	coppi	rosso mattone	
<b>stato di manutenzione della facciata</b>			
degrado

I fronti dell'edificio si presentano in forte stato di abbandono e degrado  
 Dopo la scarnitura dei giunti e la pulitura delle bozze si prescrive la stuccatura a guanto(1).  
 (1) cfr glossario

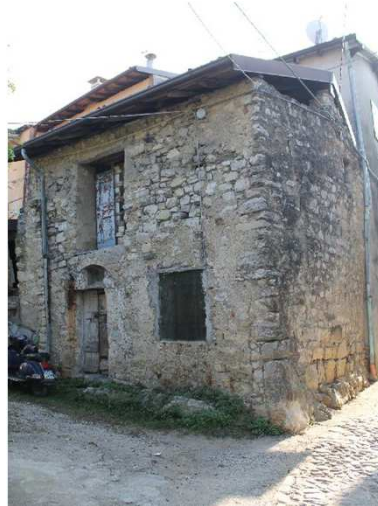
elemento	materiale	colore	note
fondo	pietra	beige	
zoccolo	/	/	
pilastro	/	/	
solaio del balcone	/	/	
reggi mensola	/	/	
marcapiano	/	/	
banchine	/	/	
cornice di porte e finestre	/	/	
ornati	/	/	
cornicione	/	/	
infissi	legno	marrone/azzurro	
ante	legno	marrone	
ringhiera	/	/	
gronda	rame	rame	
pluviali	alluminio	grigio	
manto di copertura	coppi	rosso mattone	
<b>stato di manutenzione della facciata</b>			
degrado

I fronti dell'edificio si presentano in forte stato di abbandono e degrado

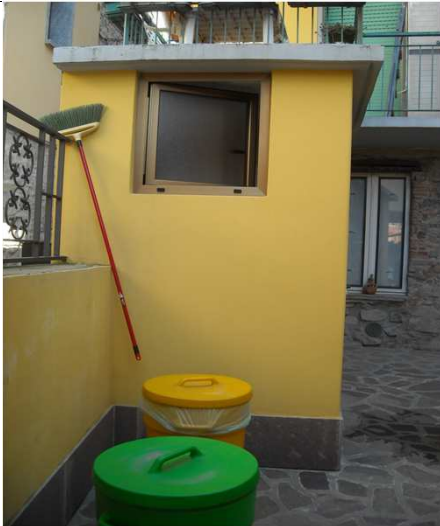
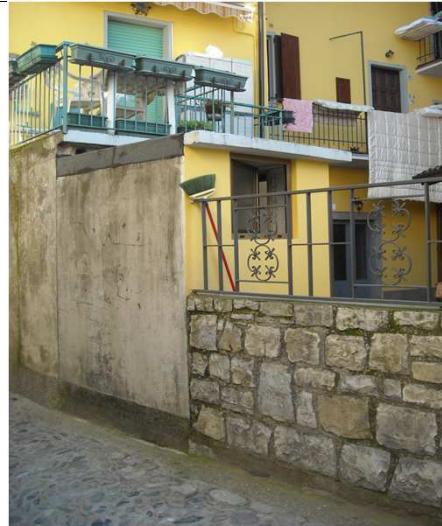
Scheda di rilevamento Isolato 4 fabbricato 47 Identificativo edificio n. 47

elemento	materiale	colore	note
fondo	intonaco	grigio/giallo	
zoccolo	pietra	grigio/giallo	
pilastro	/	/	
solaio del balcone	/	/	
reggi mensola	/	/	
marcapiano	/	/	
banchine	/	/	
cornice di porte e finestre	/	/	
ornati	/	/	
cornicione	/	/	
infissi	alluminio anodizzato	oro	
ante	/	/	
ringhiera	/	/	
gronda	/	/	
pluviali	/	/	
manto di copertura	cartame	grigio/nero	
stato di manutenzione della facciata			
buono

Prospetto nord ( fronte strada ) : assenza di intonaco

Per le indicazioni di progetto si faccia riferimento a quanto indicato nella scheda del fabbricato 44.

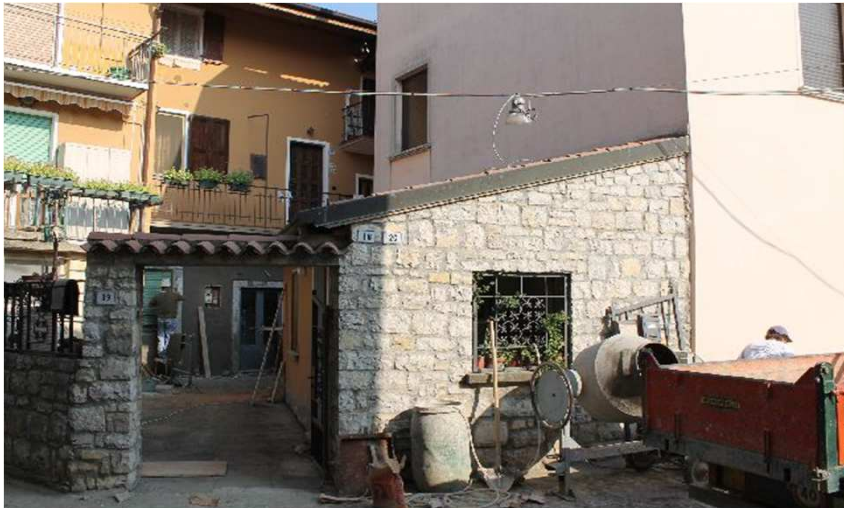
Scheda di rilevamento Isolato 4 fabbricato 48 Identificativo edificio n. 48

elemento	materiale	colore	note
fondo	pietra/tinteggio	grigio/giallo	
zoccolo	pietra	grigio	
pilastro	/	/	
solaio del balcone	/	/	
reggi mensola	/	/	
marcapiano	/	/	
banchine	calcestruzzo	grigio	
cornice di porte e finestre	tinteggio	grigio	
ornati	/	/	
cornicione	/	/	
infissi	alluminio anodizzato	oro	
ante	/	/	
ringhiera	ferro	grigio	
gronda	rame	rame	
pluviali	rame	rame	
manto di copertura	coppi	rosso mattone	
<b>stato di manutenzione della facciata</b>			
buono

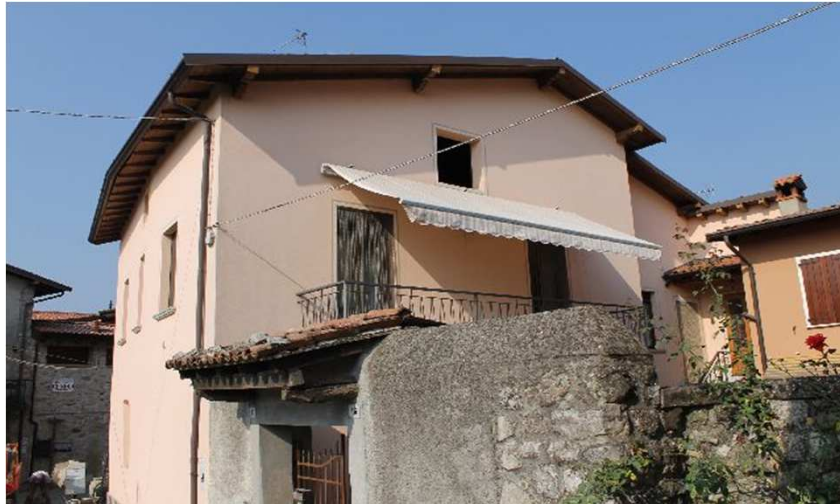
Scheda di rilevamento    Isolato 4    fabbricato 49    Identificativo edificio n.    49

elemento	materiale	colore	note
fondo	tinteggio	rosa	
zoccolo	pietra	marrone	pietra rigenerata
pilastro	/	/	
solaio del balcone	calcestruzzo	grigio	
reggi mensola	/	/	
marcapiano	/	/	
banchine	granito	grigio screziato	
cornice di porte e finestre	tinteggio	bianco/grigio	
ornati	/	/	
cornicione	/	/	
infissi	legno	marrone	
ante	tapparelle	marrone	Si prescrive la rimozione delle tapparelle
ringhiera	ferro	nero	
gronda	rame	rame	
pluviali	rame	rame	
manto di copertura	coppi	rosso mattone	
<b>stato di manutenzione della facciata</b>			
buono

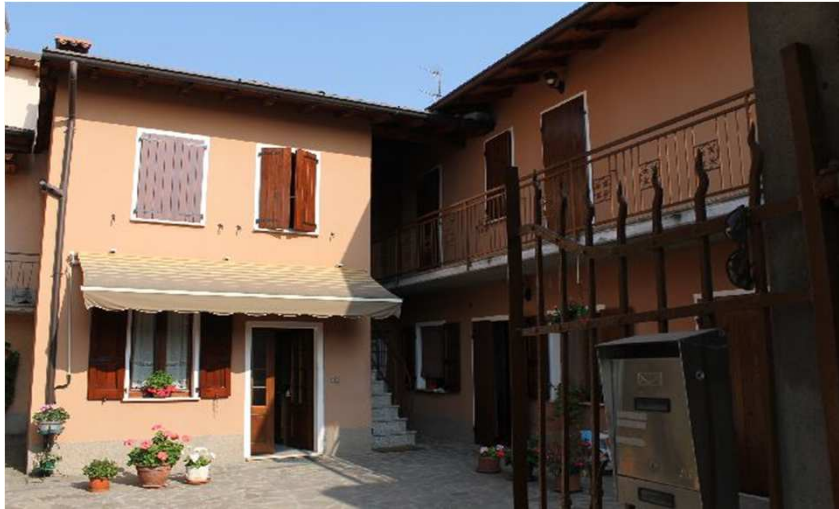
Scheda di rilevamento    Isolato 4    fabbricato 50    Identificativo edificio n.    50

elemento	materiale	colore	note
fondo	tinteggio	marrone chiaro	
zoccolo	cemento stollato	grigio	
pilastro	/	/	
solaio del balcone	Calcestruzzo	grigio	
reggi mensola	/	/	
marcapiano	/	/	
banchine	pietra di sarnico	grigio	
cornice di porte e finestre	tinteggio	bianco	
ornati	/	/	
cornicione	/	/	
infissi	legno	marrone	
ante	legno	marrone	
ringhiera	ferro	marrone	
gronda	rame	rame	
pluviali	rame	rame	
manto di copertura	coppi	rosso mattone	
<b>stato di manutenzione della facciata</b>			
buono

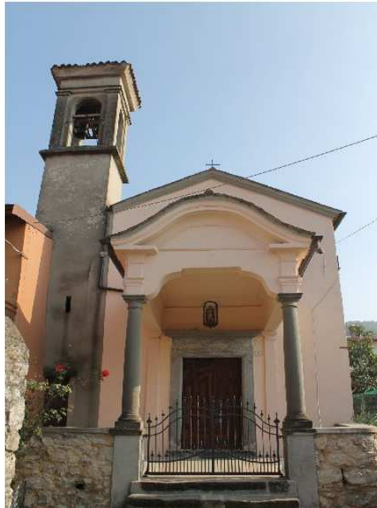
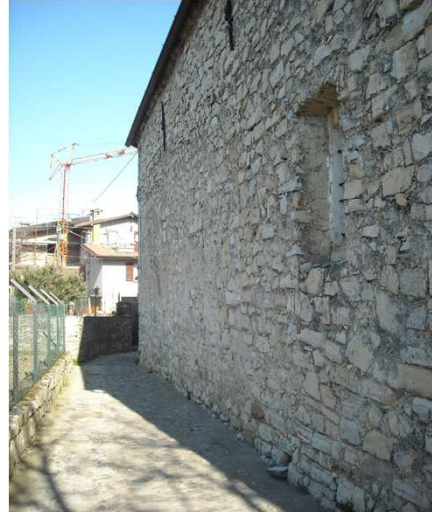
Scheda di rilevamento Isolato 4 fabbricato 51 Identificativo edificio n. 5 1

elemento	materiale	colore	note
fondo	tinteggio/pietra	rosa	Solo la facciata principale risulta intonacata
zoccolo	/	/	
colonna	pietra di sarnico	grigio	
solaio del balcone	/	/	
reggi mensola	/	/	
marcapiano	/	/	
banchine	pietra di sarnico	grigio	
cornice di porte e finestre	pietra di sarnico	grigio	
ornati	/	/	
cornicione	/	/	
infissi	legno	marrone	
ante	legno	marrone	
ringhiera	/	/	
gronda	rame	rame	
pluviali	rame	rame	
manto di copertura	coppi	rosso mattone	
stato di manutenzione della facciata			
buono

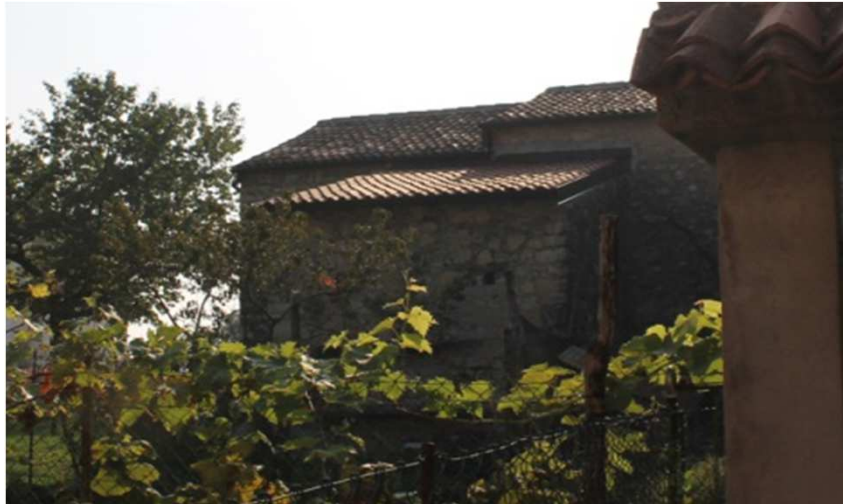
Scheda di rilevamento Isolato 4 fabbricato 52 Identificativo edificio n. 52

elemento	materiale	colore	note
fondo	pietra	grigio	
zoccolo	/	/	
colonna	/	/	
solaio del balcone	/	/	
reggi mensola	/	/	
marcapiano	/	/	
banchine	/	/	
cornice di porte e finestre	legno	marrone	
ornati	/	/	
cornicione	/	/	
infissi	legno	marrone	
ante	/	/	
ringhiera	/	/	
gronda	rame	rame	
pluviali	rame	rame	
manto di copertura	coppi	rosso mattone	
<b>stato di manutenzione della facciata</b>			
buono

Per le indicazioni di progetto si faccia riferimento a quanto indicato nella scheda del fabbricato 51.

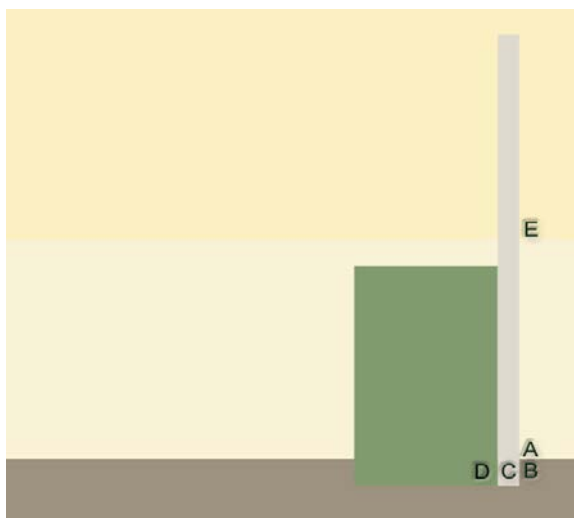
#### TIPOLOGIA 2

Si suggerisce di scomporre la facciata in due riquadri a seconda dell'intensità della luce radente la cortina. L'altezza di ciascun riquadro sarà valutata dall'UT al momento dell'intervento.

La scomposizione della facciata in riquadri permette ai fabbricati collocati nei vicoli stretti e, nel contempo, percepibili, ai livelli superiori, nella cortina del fronte lago, di integrarsi sia nell'immediata pertinenza, sia nel contesto paesaggistico del fronte-lago.
