Comune di Pian Camuno  
Provincia di Brescia

Piano di Governo del Territorio: revisione n.1/2013

**Aggiornamento della componente  
Geologica, Idrogeologica e Sismica**

Relazione illustrativa

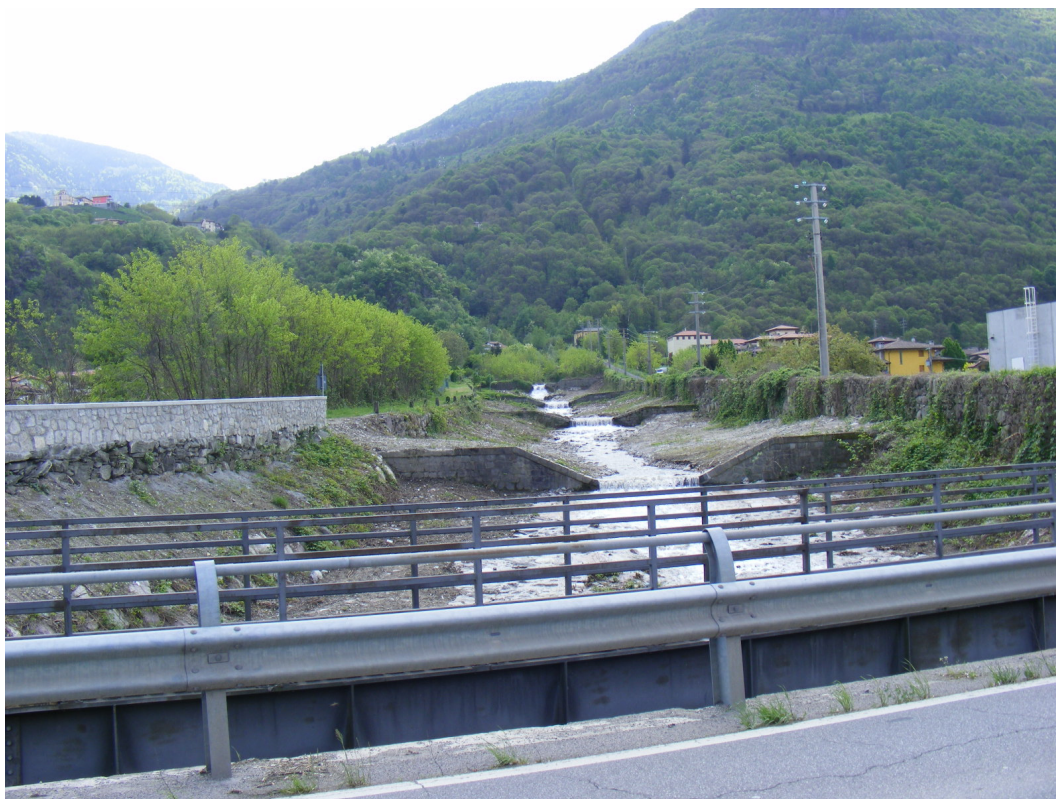
Torrente Re di Gratacasolo. Tratto di alveo nella parte medio-superiore del conoide, a monte del ponte di via XXV Aprile (ex-SS5120).

Nel tratto medio-superiore del conoide, compreso tra il canale idroelettrico ed il ponte di via XXV Aprile, ex-SS510, il corso d'acqua, data la diminuzione di pendenza rispetto alla forra, è caratterizzato dalla tendenza alla deposizione di materiale in alveo al calare delle piene ed al conseguente innalzamento del fondo e l'alveo si presenta decisamente pensile rispetto alle zone poste esternamente ad esso. La deposizione di materiale avviene principalmente al calare delle piene maggiori mentre nei periodi di morbida e di magra il corso d'acqua tende a rimuovere il materiale in alveo erodendo il fondo. In tutto questo tratto l'alveo è delimitato su entrambe le sponde da muri d'argine in blocchi e malta, localmente in precario stato di conservazione per asportazione del legante cementizio, posti alla sommità di un grosso rilevato d'argine in terra. Con gli interventi recenti del 2012-2013 sono stati realizzati due tratti di scogliera in massi intasati con terra lungo entrambe le sponde nel tratto posto a monte del ponte di via XXV Aprile (ex-SS510) compreso tra il ponte e la briglia situata subito a monte di esso.

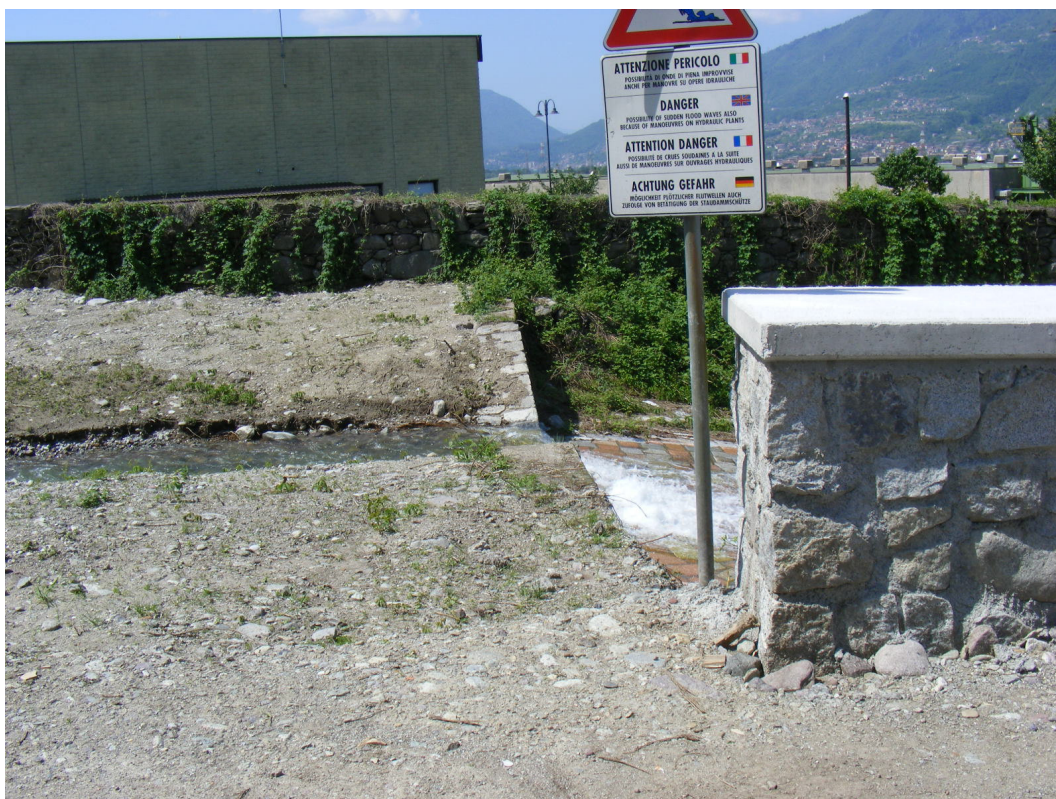
Torrente Re di Gratacasolo. Prima briglia a monte del ponte di via XXV Aprile.

In questo tratto sono presenti 4 briglie in blocchi di pietra e calcestruzzo realizzate dopo il 1960 per contenere l'erosione di fondo che probabilmente minacciava di scalzare i muri d'argine. Con il tempo l'erosione ha iniziato a scalzare alla base le briglie ed a valle di ciascuna di esse sono stati realizzati dei tratti di selciato di fondo in grossi massi legati con calcestruzzo che sono stati via via soggetti anch'essi all'erosione. Con l'intervento di sistemazione realizzato di recente si è provveduto alla manutenzione delle tre briglie di valle e dei relativi tratti di selciato mentre la briglia di monte non è stata interessata dai lavori e presenta la gaveta localmente erosa, parte del calcestruzzo della muratura dilavato ed il selciato di fondo a valle di essa fortemente scalzato.

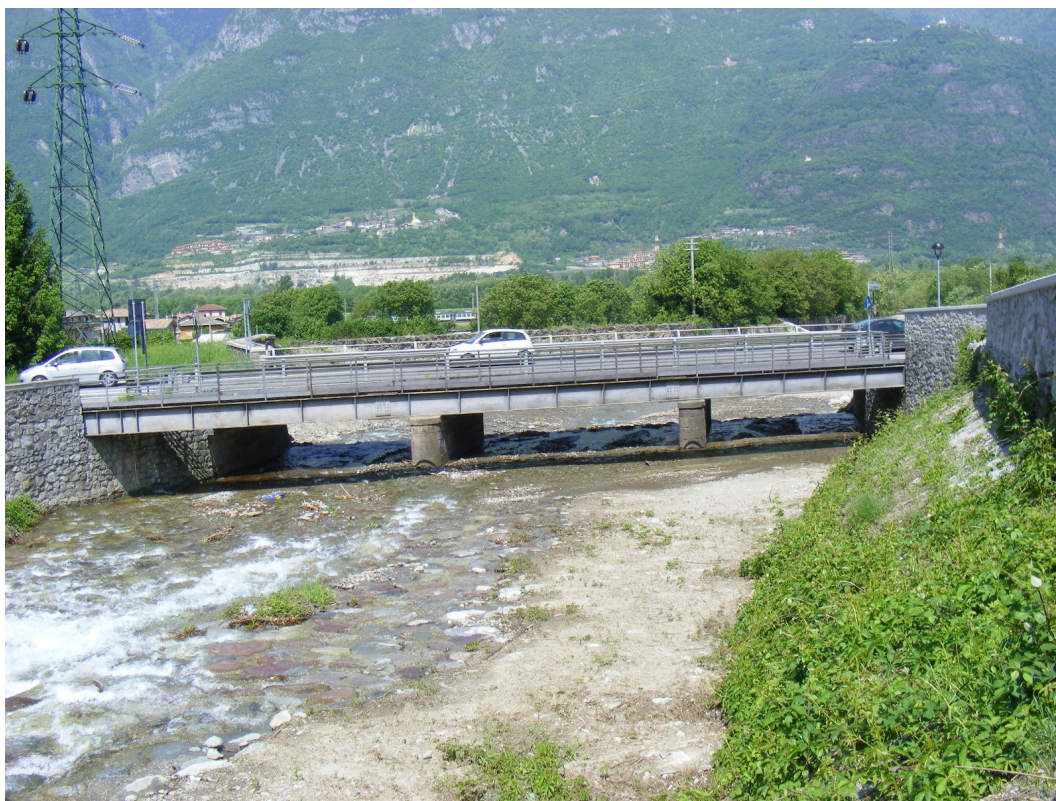
Torrente Re di Gratacasolo. Ponte di via XXV Aprile visto da monte.

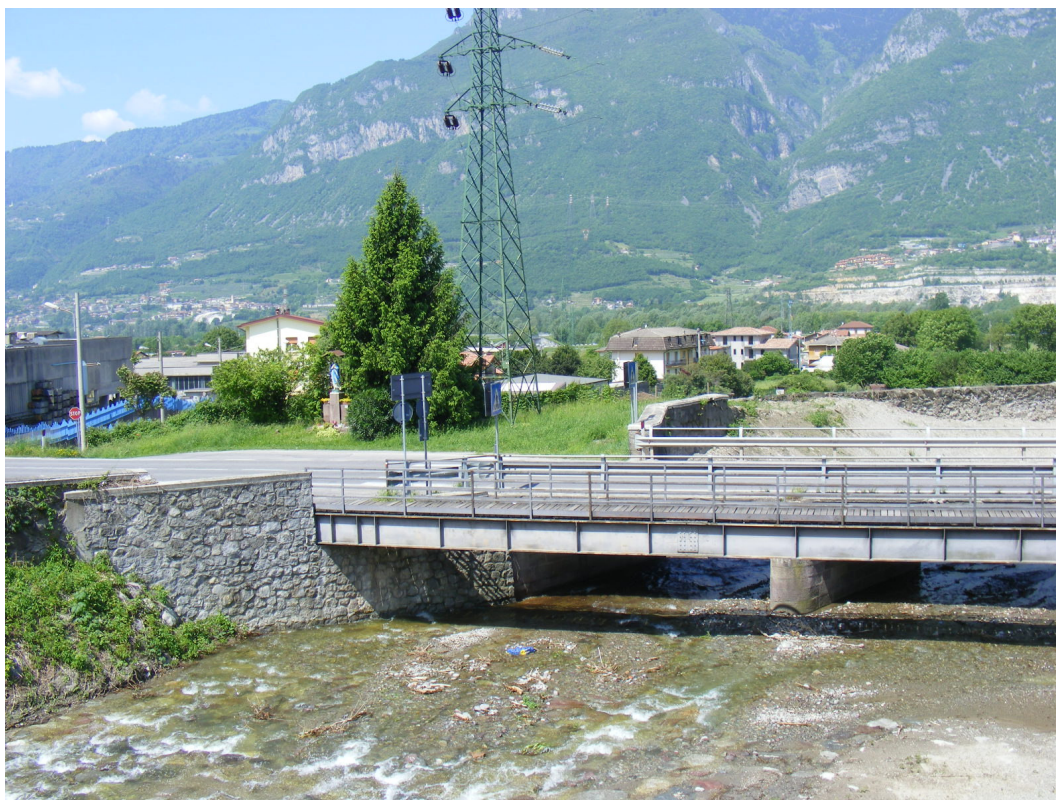
Torrente Re di Gratacasolo. Sponda sinistra in corrispondenza del ponte di via XXV Aprile.

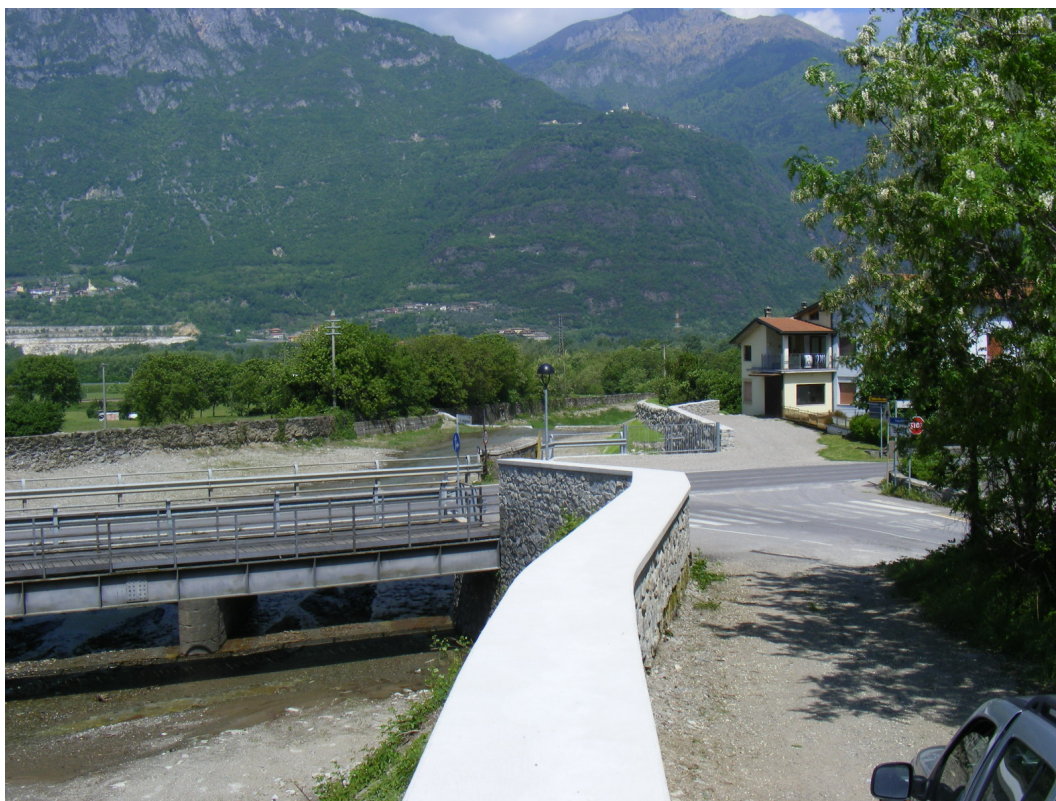
Torrente Re di Gratacasolo. Sponda destra in corrispondenza del ponte di via XXV Aprile.

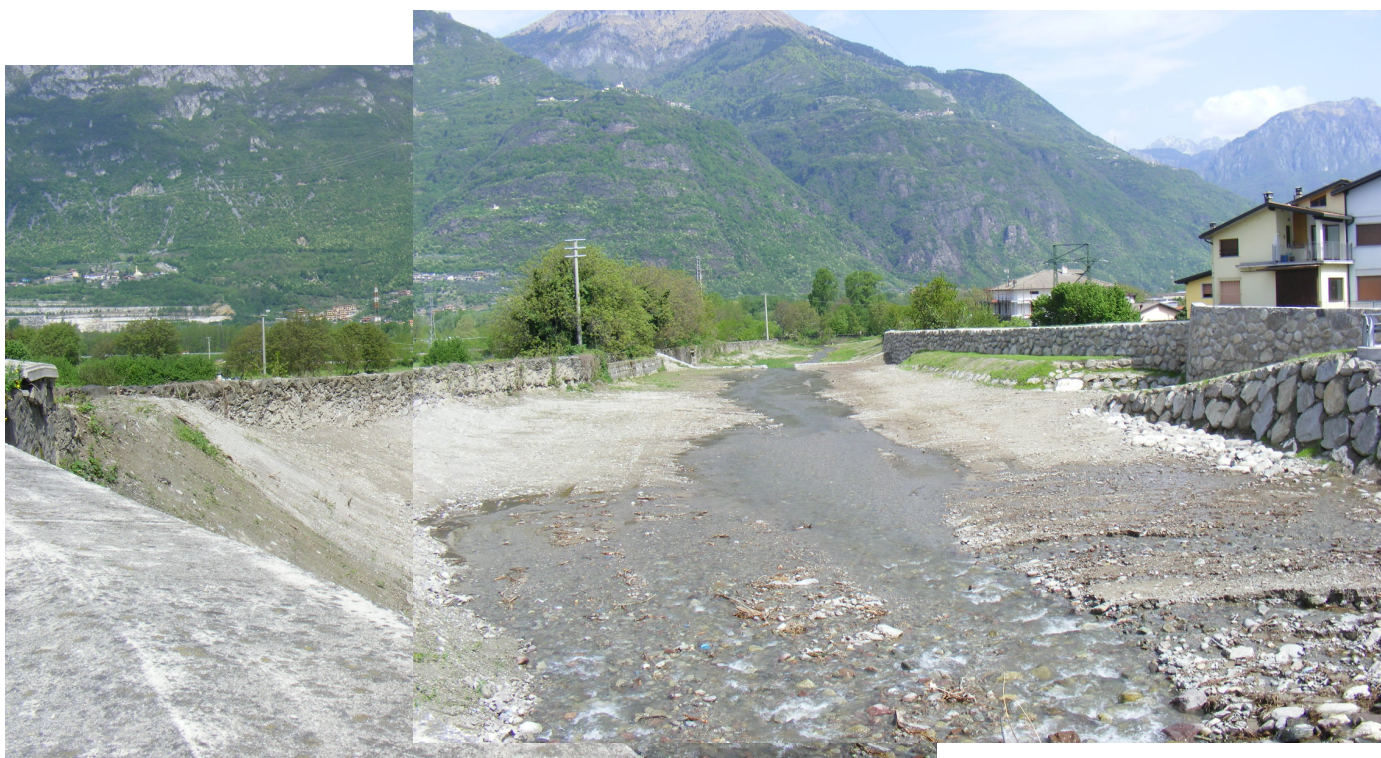
Torrente Re. Tratto medio-inferiore del conoide, subito a valle del ponte di via XXV Aprile.

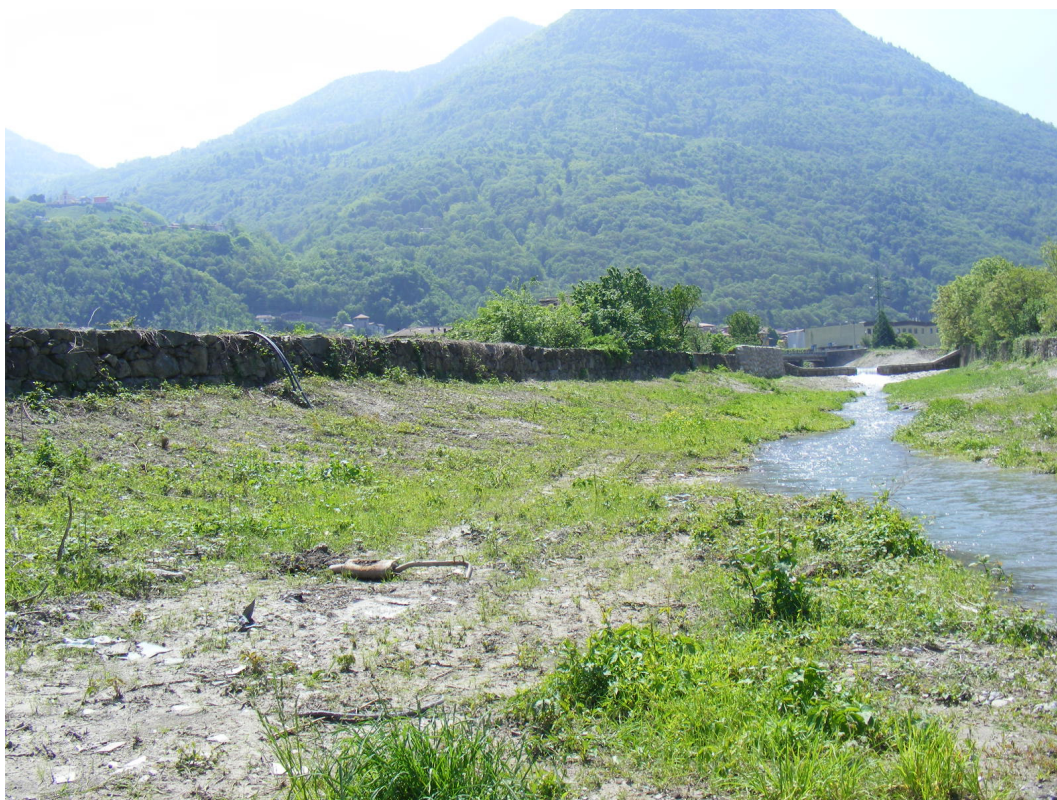
Torrente Re. Tratto medio-inferiore del conoide, a valle del ponte di via XXV Aprile, visto dal guado di via Vescovo.

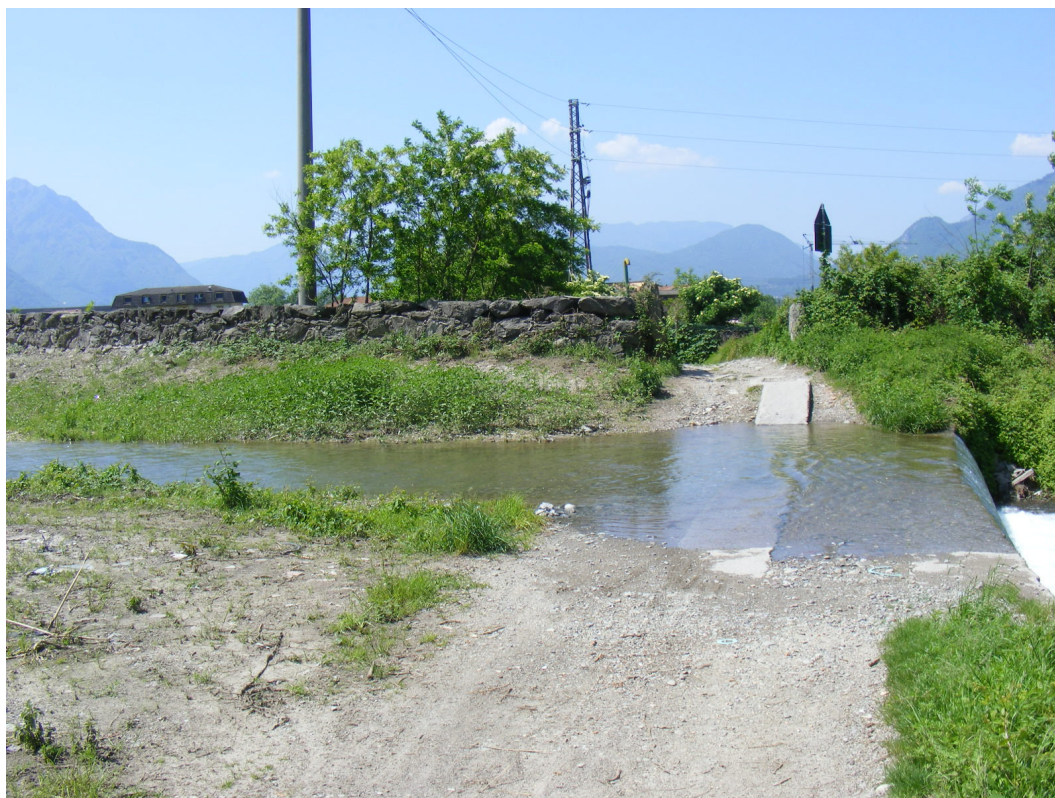
Torrente Re. Guado di via Vescovo.

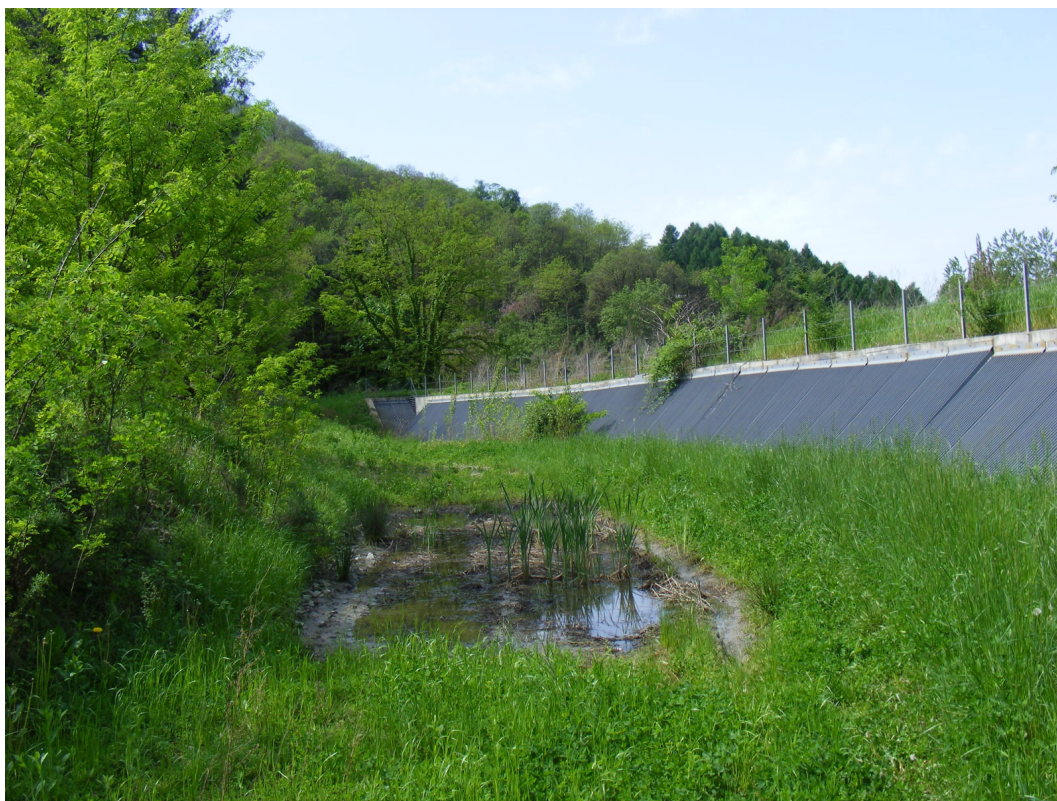
Settori ovest e centrale della vasca di sedimentazione; la pozzanghera si trova in corrispondenza del punto di arrivo della Valle del Fossato.

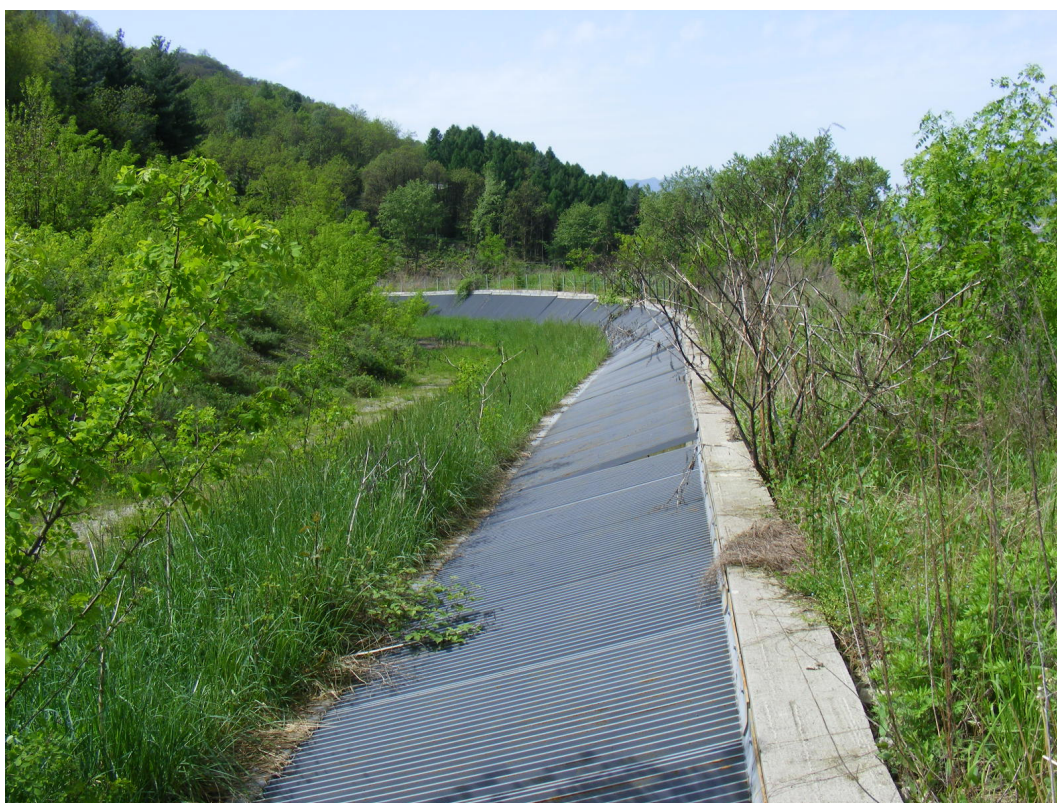
Settore centrale della vasca di sedimentazione.

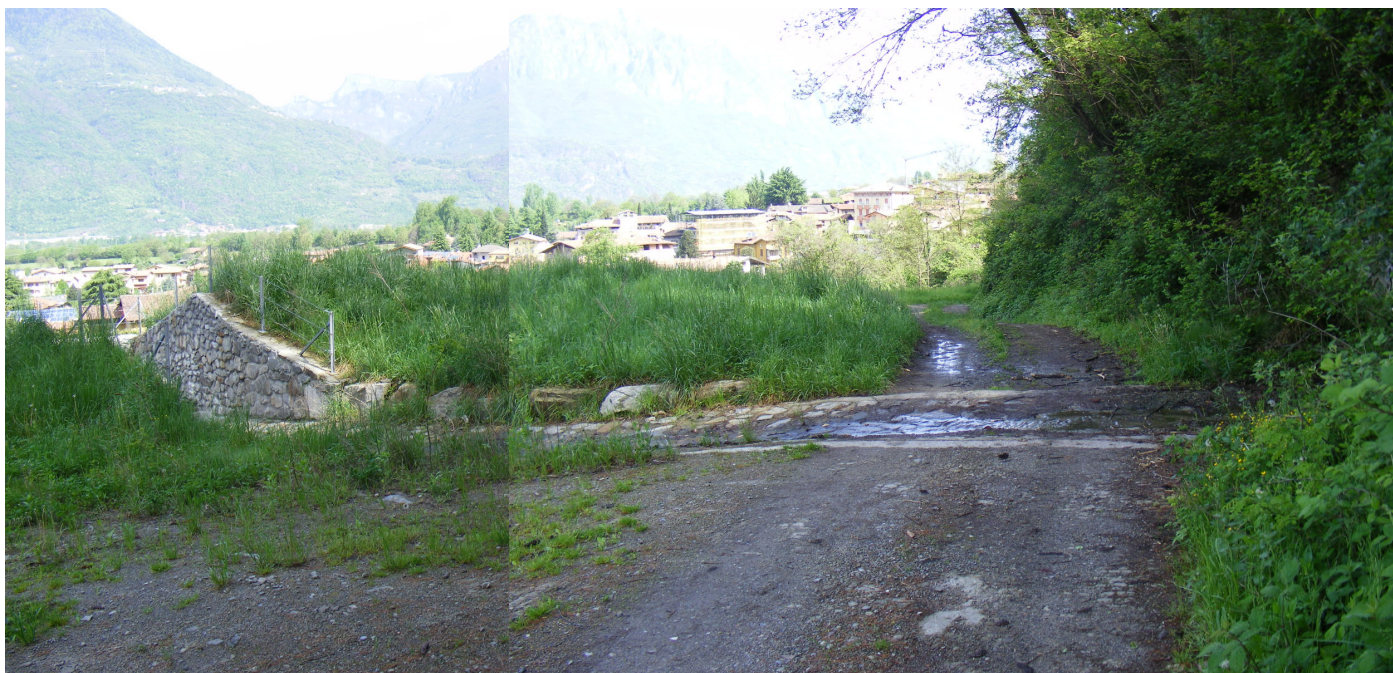
Settore orientale della vasca di sedimentazione con il punto di arrivo dell'impluvio situato ad est della Valle del Fossato; la vasca si chiude lateralmente sulla strada che sale dalla zona del municipio.

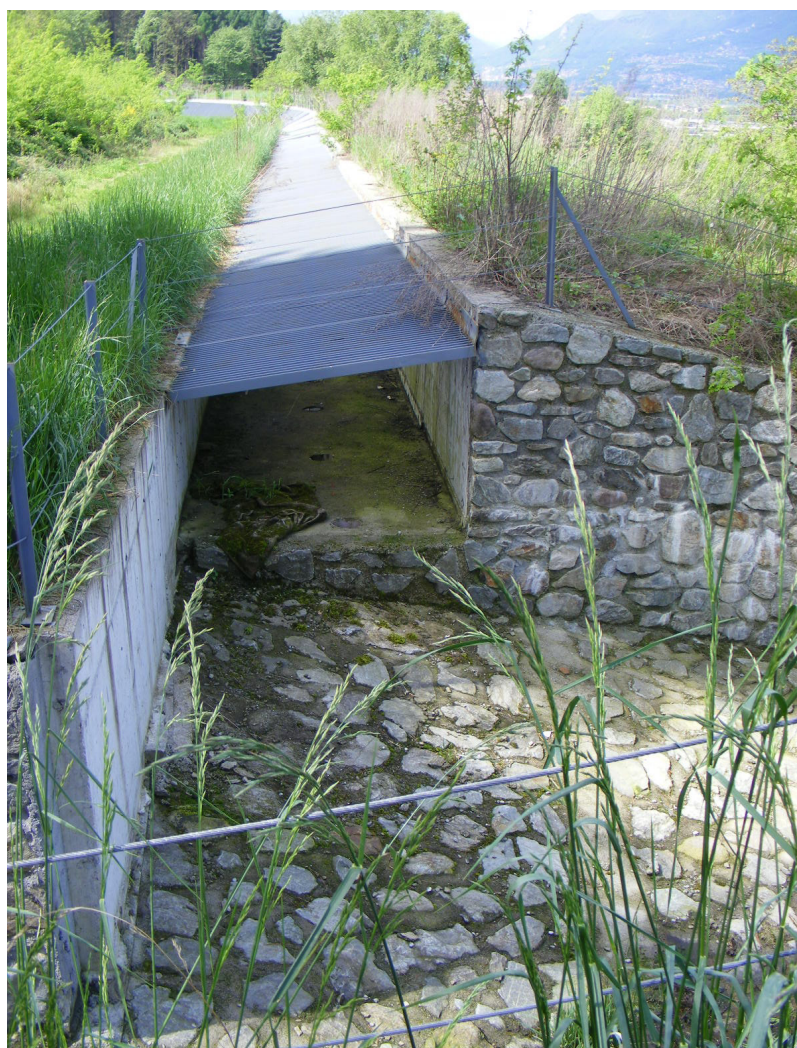
Settore orientale della vasca di sedimentazione. Punto di raccolta delle acque.
